AUTORIDAD NACIONAL DEL AGUA

Tratamiento del Cauce del Río Rímac y Principales Quebradas Tributarias para Mitigar Efectos de Eventos Hidrológicos Extremos

Vol I: Memoria Descriptiva

Lima, Agosto 2012

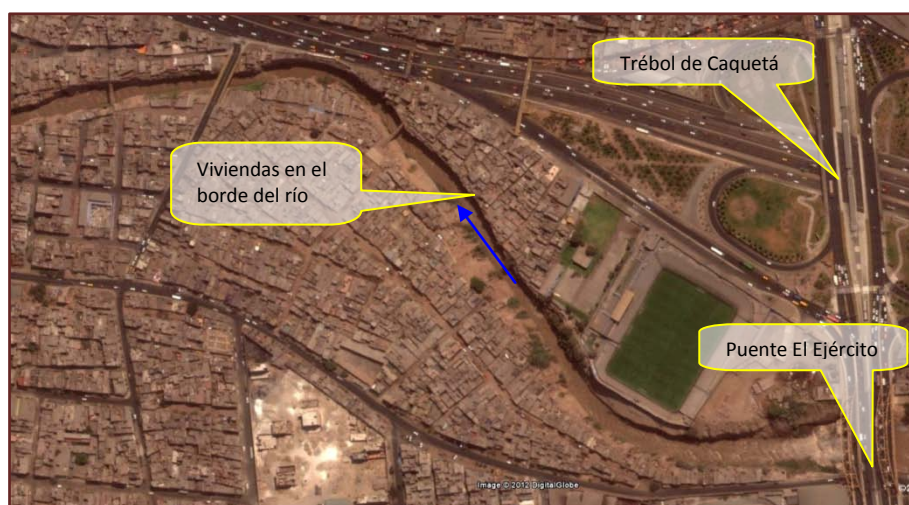
Elementos expuestos: viviendas, puente El Ejército y vías de acceso.

Figura 39. Viviendas en el borde del río Rímac

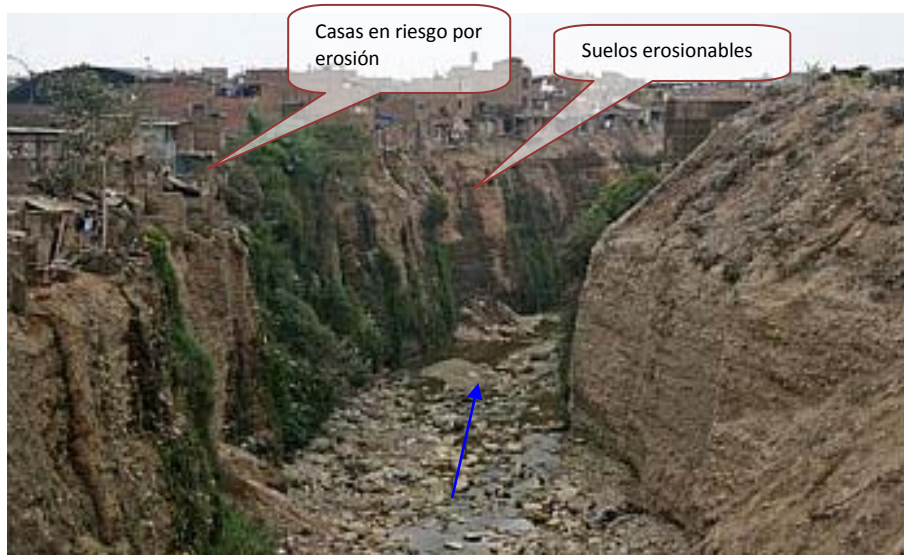
Figura 40. Viviendas en riesgo a erosión

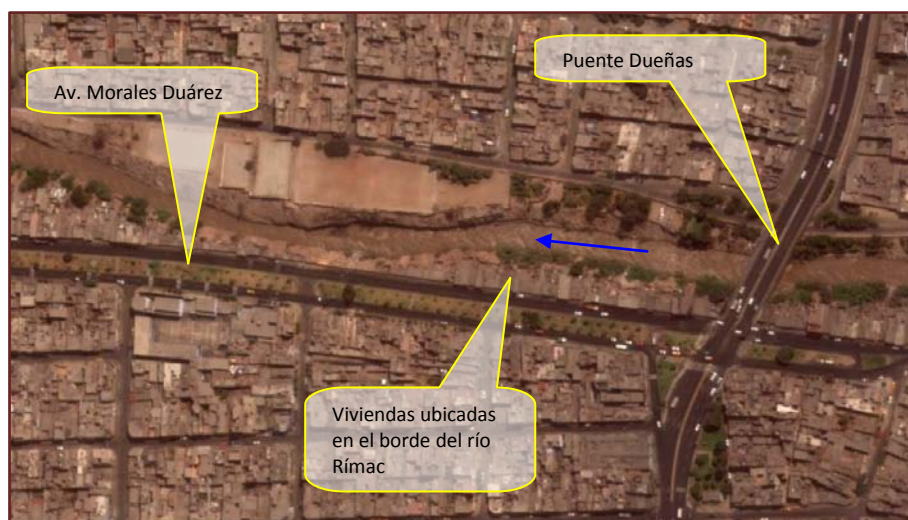
Elementos expuestos: viviendas, puente Dueñas, vías de acceso.

Figura 41. En el sector Puente Dueñas, las viviendas están ubicadas en el borde del río Rímac

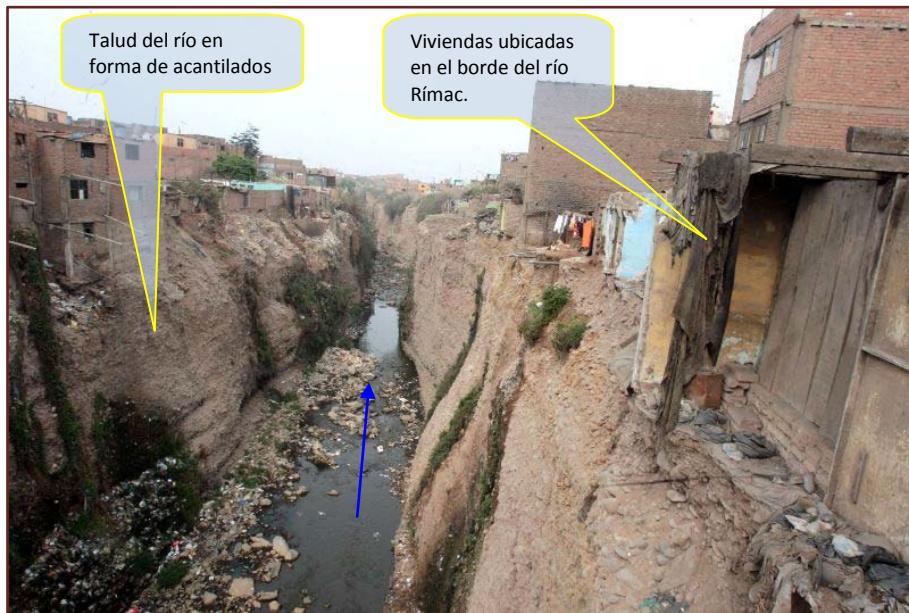
Figura 42. Viviendas en riesgo a erosión y colapso

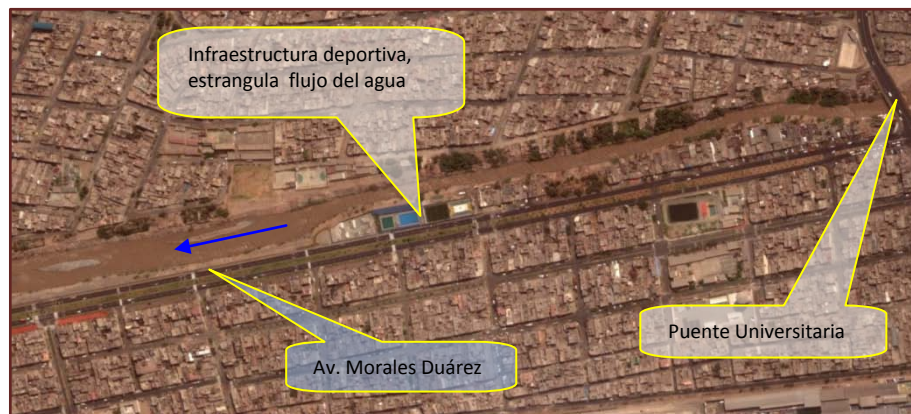
Efectos previsibles: Las viviendas están ubicadas en el borde del río Rímac y se encuentran en riesgo por erosión del río. Aguas abajo del puente Universitaria, la Municipalidad de Carmen de la Legua del Callao ha construido ambientes deportivos estrangulando la caja hidráulica del río.

Figura 43. Infraestructura de servicio estrangula el flujo del agua

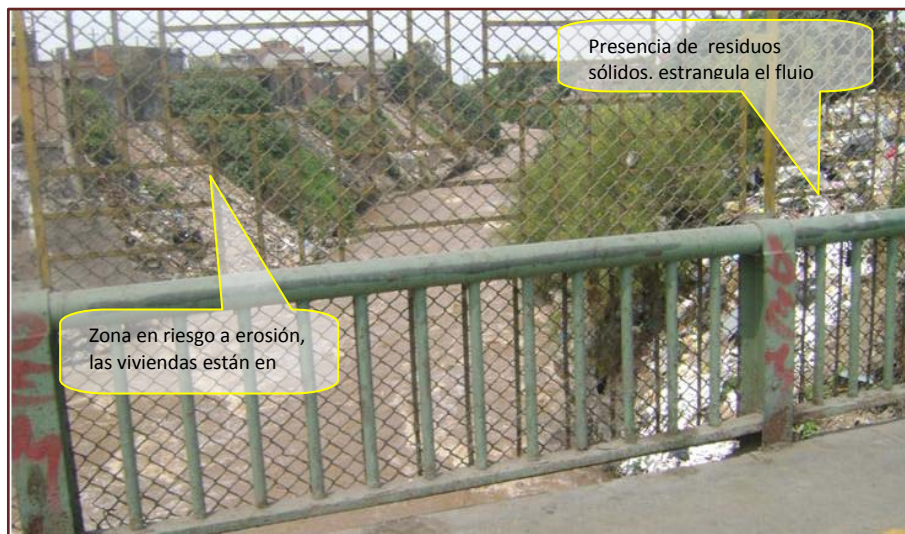
Figura 44. Sector puente Universitaria, crítico a erosión e inundación

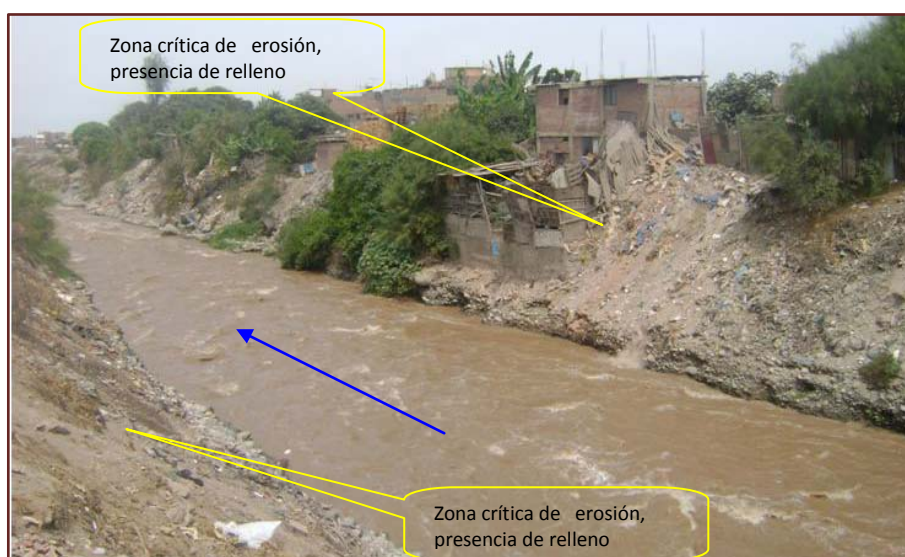
Figura 45. Aguas abajo del puente Universitaria

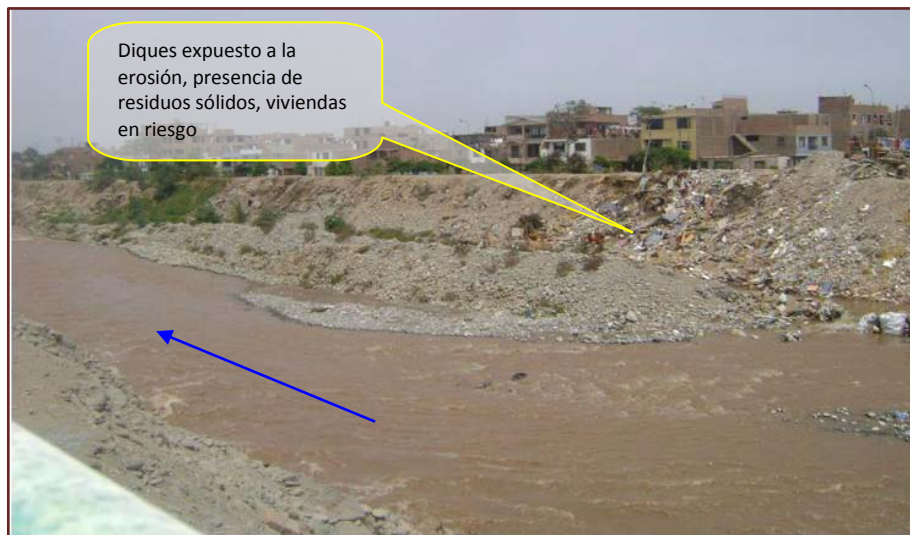
Figura 47. Diques de tierra sin revestimiento expuesto a la erosión

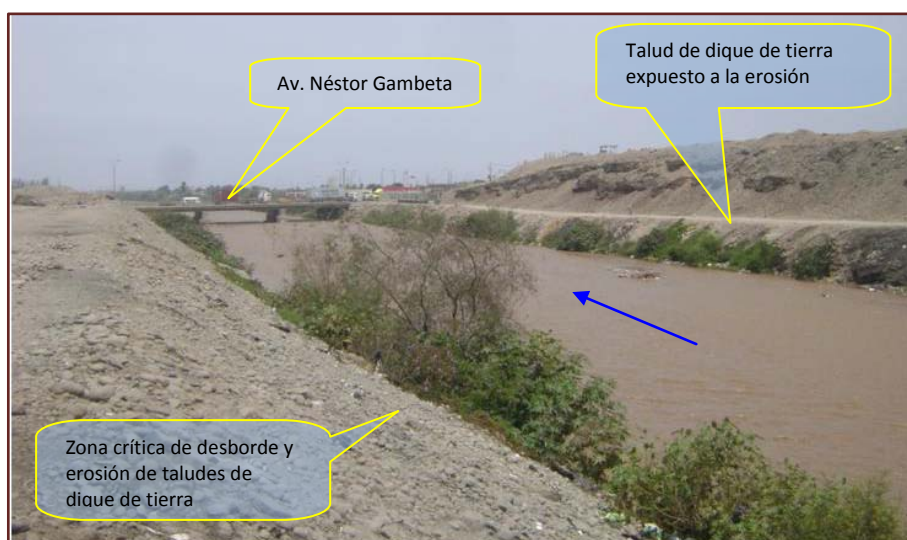
Figura 50. Punto crítico de inundación y erosión, zona Base Naval

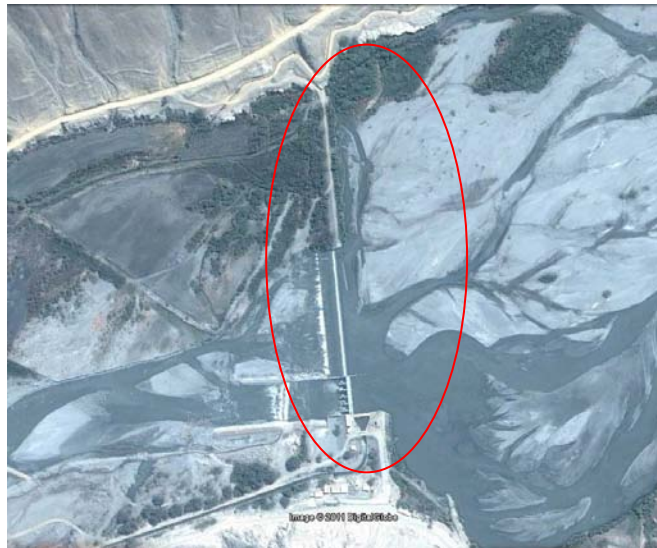
- **Estructuras viales de cruce e hidráulicas.** Los puentes y bocatomas de alguna forma definen el ancho de un río en ese tramo (figura 3).

Figura 3. Existencia de estructuras hidráulicas

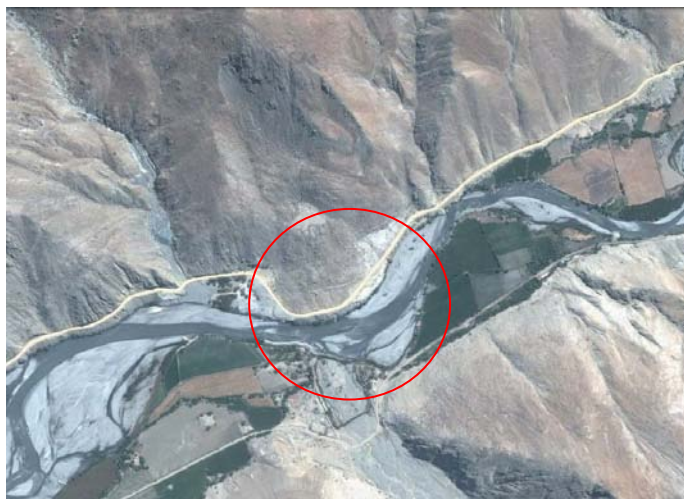
- **Estrangulaciones naturales.** Existen tramos del río con presencia de zonas rocosas que definen de manera natural el ancho del río, el cual no puede ser modificado.

Figura 4. Estrangulaciones naturales y predios agrícolas

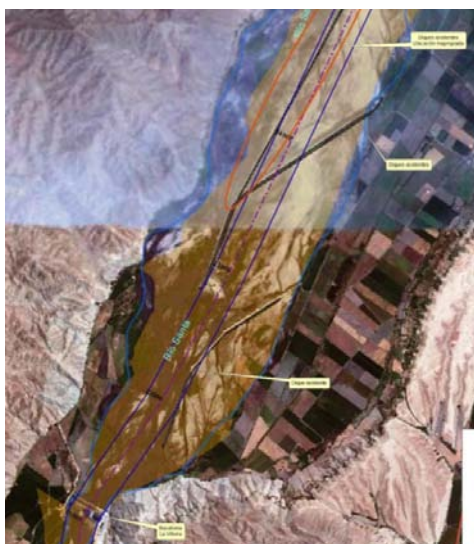
- **Existencia de obras de defensa ribereña.** Las obras construidas en los cauces de los ríos pueden estar bien o mal ubicadas con respecto a la alineación de los bordes de las márgenes y ancho estable.

Figura 5. Defensas ribereñas mal ubicadas en el cauce

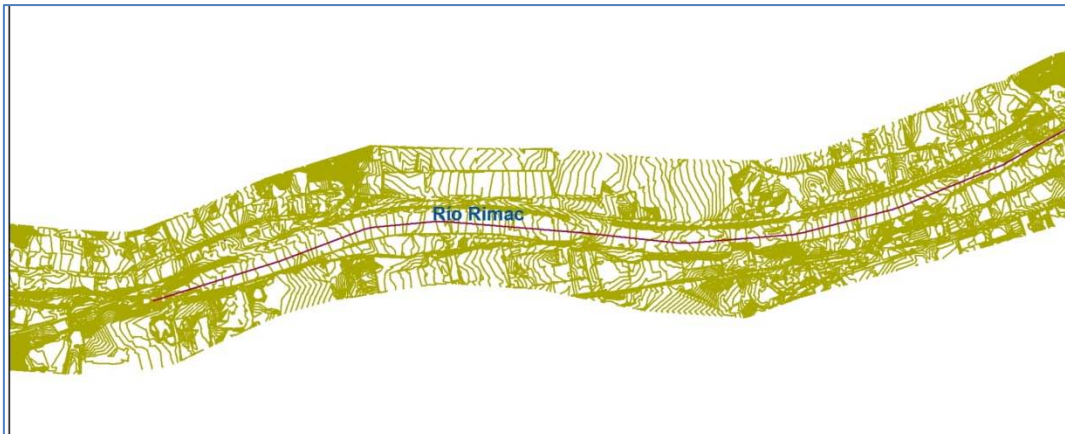
- ✓ Curvas de nivel cada metro de desnivel.
- ✓ La faja topográfica del cauce y llanura de inundación. La cobertura de la llanura de inundación garantiza que los resultados de la simulación queden dentro de esta faja.
- ✓ La faja topográfica abarca campos de cultivos, vías de comunicación, obras hidráulicas y centros poblados.

Figura 1. Topografía del río Rímac

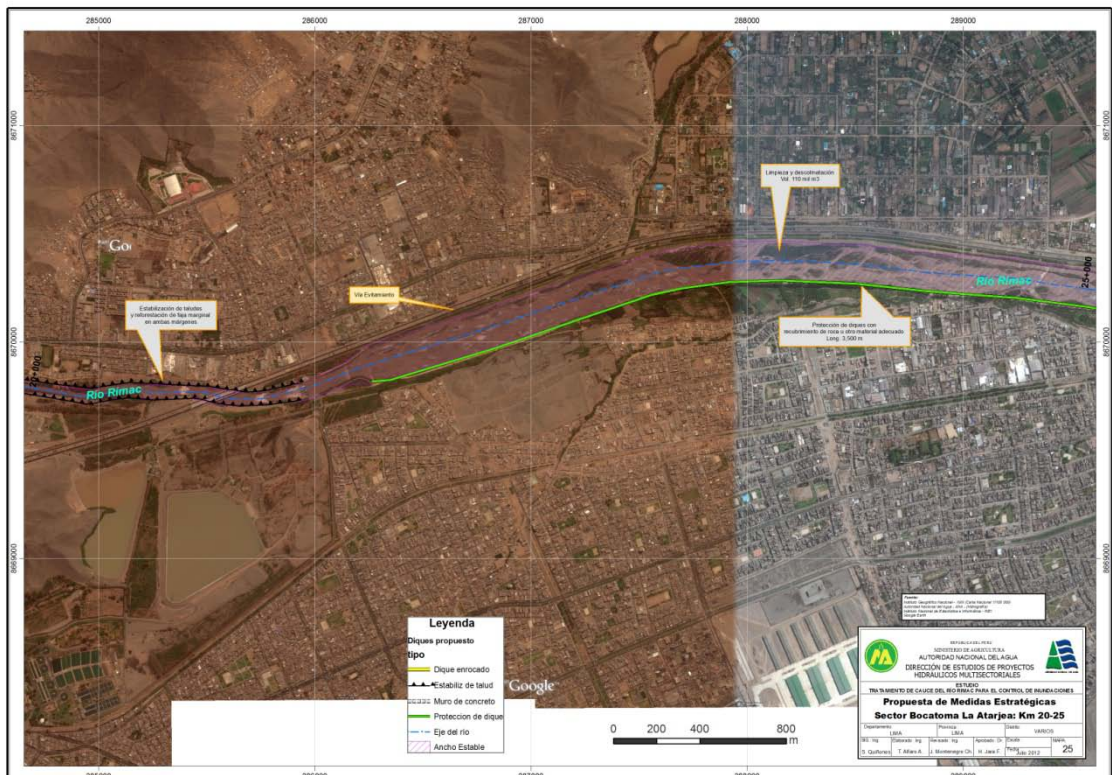
1. Limpieza y descolmatación, en un ancho promedio estable de 180 metros. El material a remover es aproximadamente 110 mil metros cúbicos.
2. Estabilización de los taludes para reducir el riesgo por efectos de la erosión de taludes. Esta acción puede realizarse con vegetación que tengan la propiedad de fijar el suelo. Esta acción se ubica antes de la bocatoma La Atarjea.
3. Protección de dique existente de 3.5 Km en la margen izquierda. El material a revestir puede ser roca u otro acorde al aspecto ambiental.

Figura 10. Propuesta de medidas de prevención, sector bocatoma La Atarjea

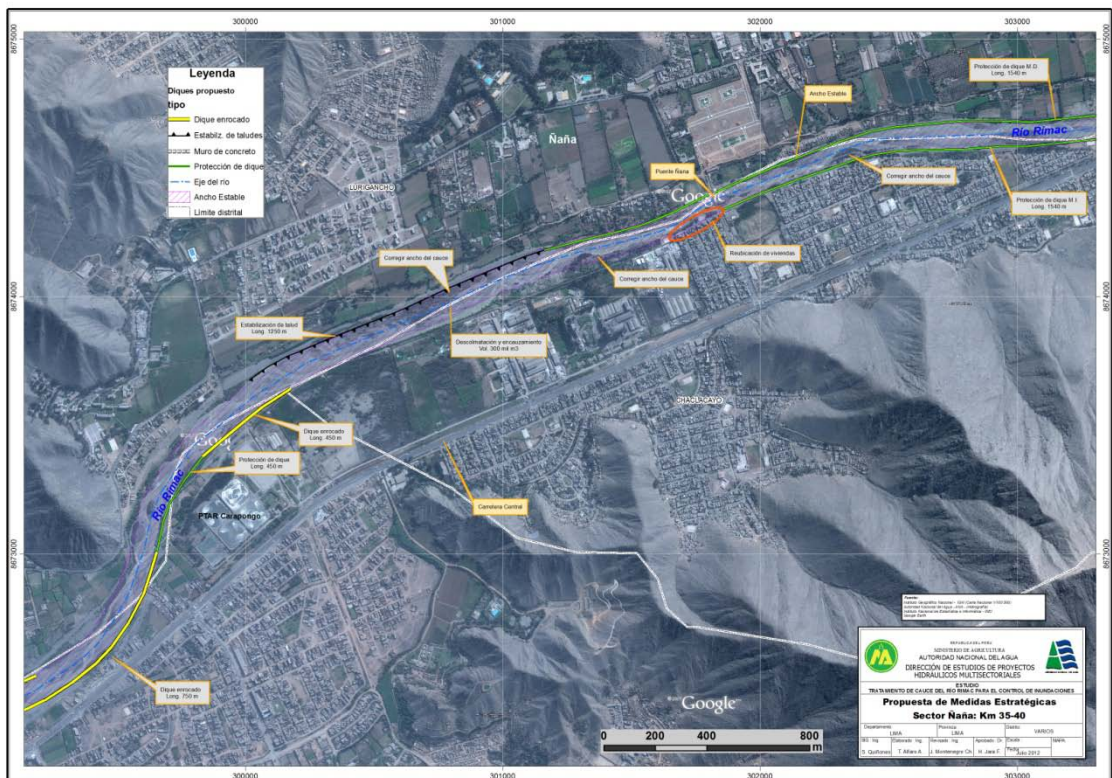
1. Reubicación de las viviendas ubicadas cerca al puente Ñaña, se encuentran ubicadas al borde del río Rímac, generando un alto riesgo para las familias.
2. Descolmatación de aproximadamente 300 mil metros cúbicos de material de arrastre, hasta los límites del ancho estable de 100 metros.
3. Corrección del cauce hasta alcanzar un ancho estable de 100 metros de ancho.
4. Estabilización de talud para reducir el riesgo por erosión de taludes. Esta acción puede realizarse con vegetación u otro que tengan la capacidad de mejorar la estructura del suelo.
5. Protección de dique de tierra existente en ambas márgenes. El material a revestir puede ser roca, gaviones u otro material adecuado a la zona.
6. Dique enrocado de 450 m en la margen izquierda del río.

Figura 13. Propuesta de medidas de prevención, sector Ñaña

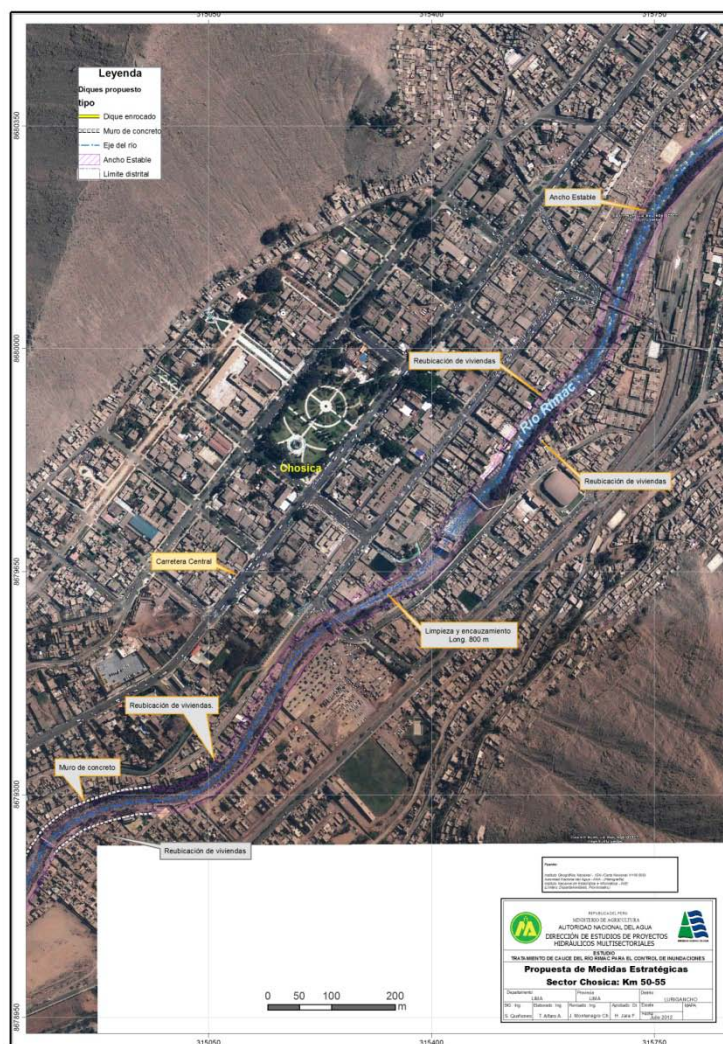
Este sector va paralelo al poblado de Chosica, se caracteriza por presentar un ancho natural promedio de 20 metros, menor al ancho estable mínimo que debería tener. Las viviendas ubicadas en las márgenes del río, ocasionan un riesgo alto a las inundaciones.

Por lo tanto, estas viviendas deben ser reubicadas, en lugares no expuestas a estos peligros. Esta acción debe ser liderada por la municipalidad de Lurigancho y de Lima Metropolitana, en coordinación con INDECI y otras instituciones de interés.

Figura 17. Propuesta de medidas de prevención, sector Chosica
