Autoridad Nacional
del Agua

TRATAMIENTO DE CAUCE DEL RIO VILCANOTA PARA EL CONTROL DE INUNDACION Y EROSION FLUVIAL

VOLUMEN I: MEMORIA

Lima, Agosto 2012

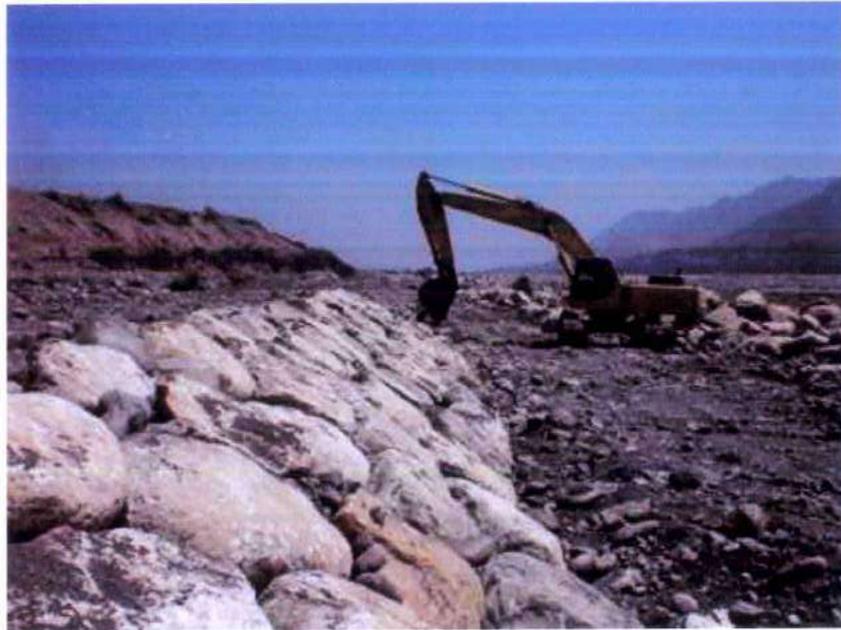
- **Dique con enrocado.**

Son medidas estructurales permanentes paralelas al flujo del agua, que se construyen en la margen del cauce del río. Conformado a base de material de río dispuesto en un cuerpo de forma trapezoidal compactado y revestido con roca en su cara húmeda. Permite contrarrestar los efectos erosivos del río.

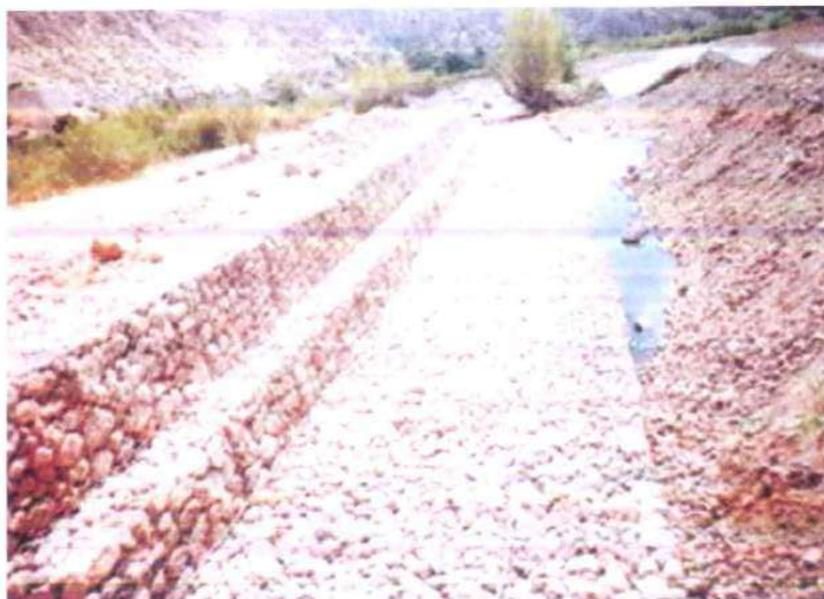
- **Muro de gaviones.**

Estructuras flexibles permanentes y paralelas al flujo del, que se construyen en la margen del cauce del río. Construidos con cajas de malla hexagonal tejida a doble torsión, compuesto de alambre galvanizado. Son colocados unos tras otro y uno sobre otro, llenados con cantos rodados que se encuentran en los cauces de los ríos. Son apropiados en zonas de ríos con pendiente suave y baja velocidad.

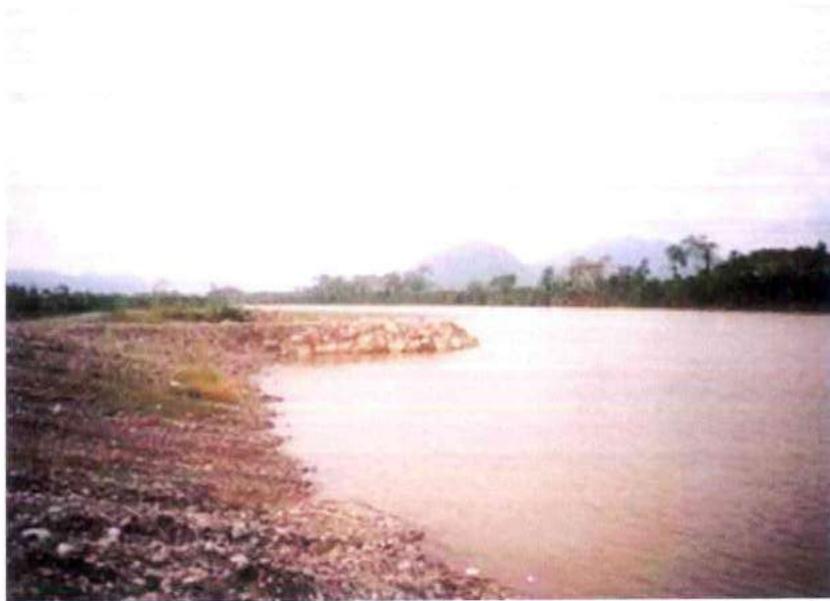
- **Espigones.**

Son estructuras permanentes y trabajan en conjunto, son empleados, cuando se desee orientar en forma convergente los cursos de agua o existan cauces demasiado amplios y de fácil erosión. Son ubicados en forma transversal al flujo del agua y pueden ser con roca o malla de gaviones.

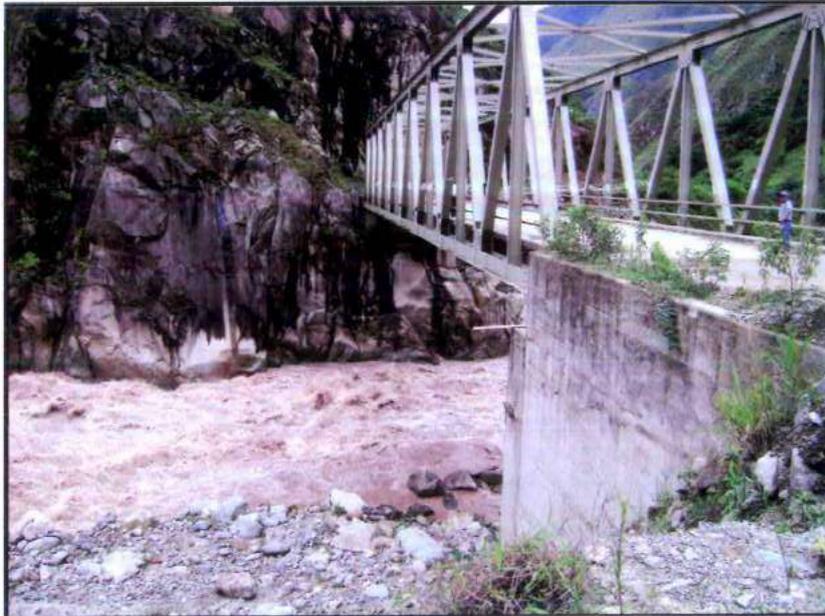
Foto N° 01
Puente Carrilluchayoc

En febrero del 2012 se verificó en campo una altura aproximada de 20.00m desde el espejo de agua hasta la viga del puente, la cual aunada a la fuerte pendiente permite discurrir las aguas del río Vilcanota sin ningún problema.

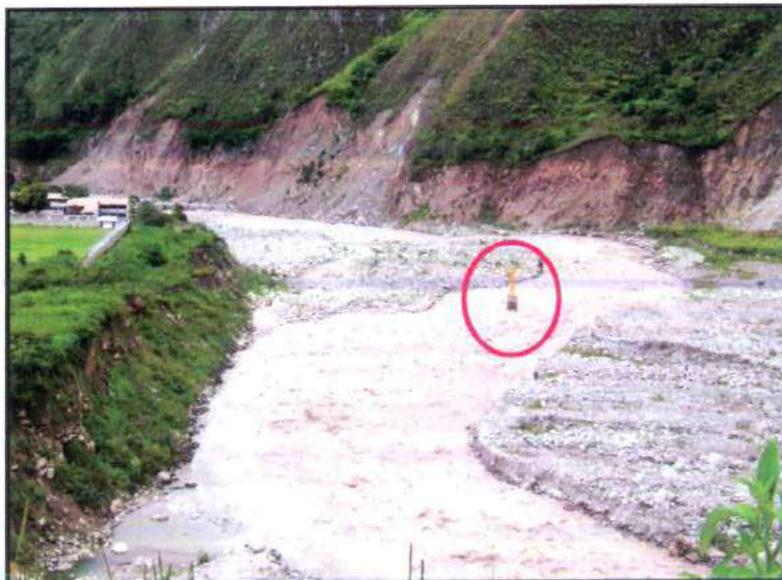
Foto N° 02
Estribo derecho del antiguo Puente Santa Teresa

En enero del 2010 el incremento de las aguas del río Vilcanota provocó que el puente colgante que unía los distritos de Machu Picchu y Santa Teresa colapsara, quedando solamente parte del estribo derecho como se muestra en la foto N° 02, por ello se hace necesario proyectar un ancho estable del cauce del río y mayor altura en la construcción de futuros puentes, a fin de prevenir su colapso.

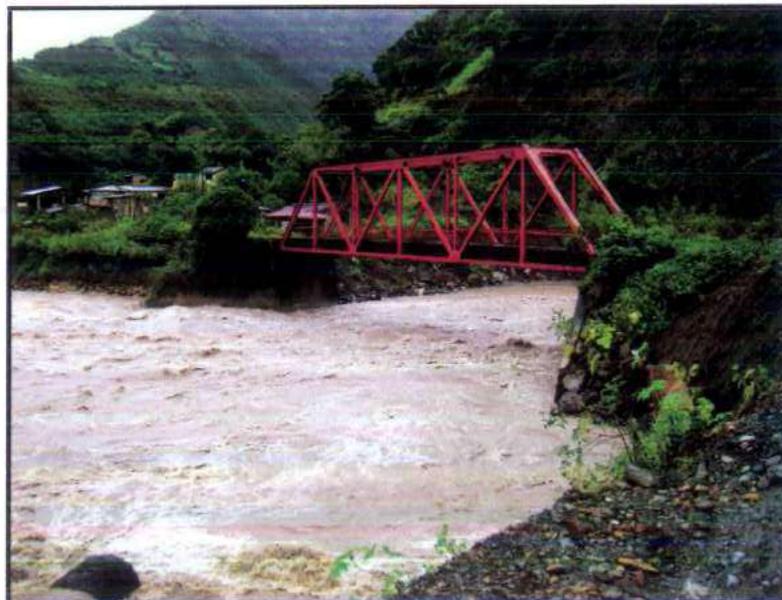
Foto N° 05
Puente Santa María

Este puente de estructura metálica cruza el río Vilcanota, une los distritos de Santa Teresa y Maranura, provincia de La Convención, en el departamento del Cusco.

Debido al incremento de su caudal en esta época se recomienda realizar protecciones de las márgenes del río aguas arriba y aguas abajo del puente.

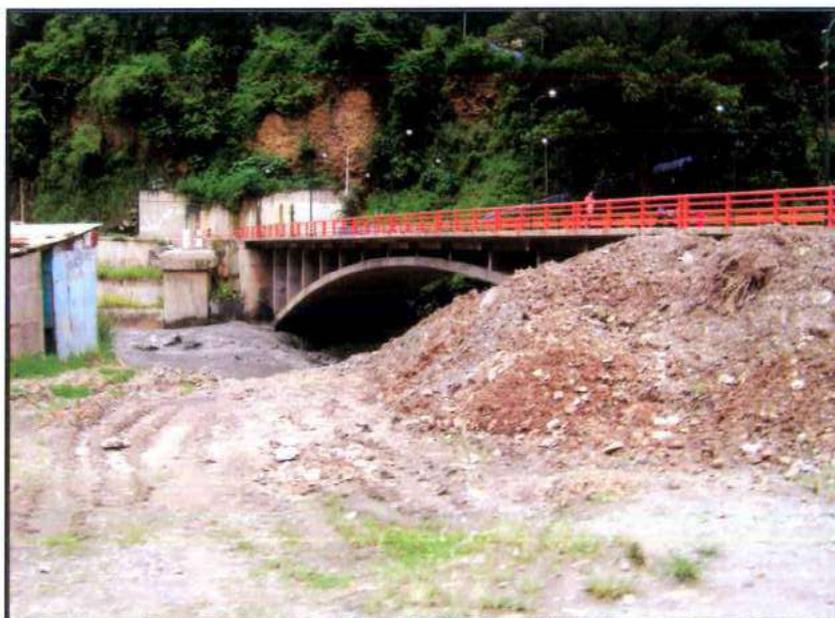
Foto N° 09
Puente Urubamba

En febrero del 2012 se verificó en campo una altura aproximada de 10.00m desde el espejo de agua hasta la losa del puente, actualmente el puente se encuentra en buen estado permitiendo discurrir las aguas del río Vilcanota sin problemas.

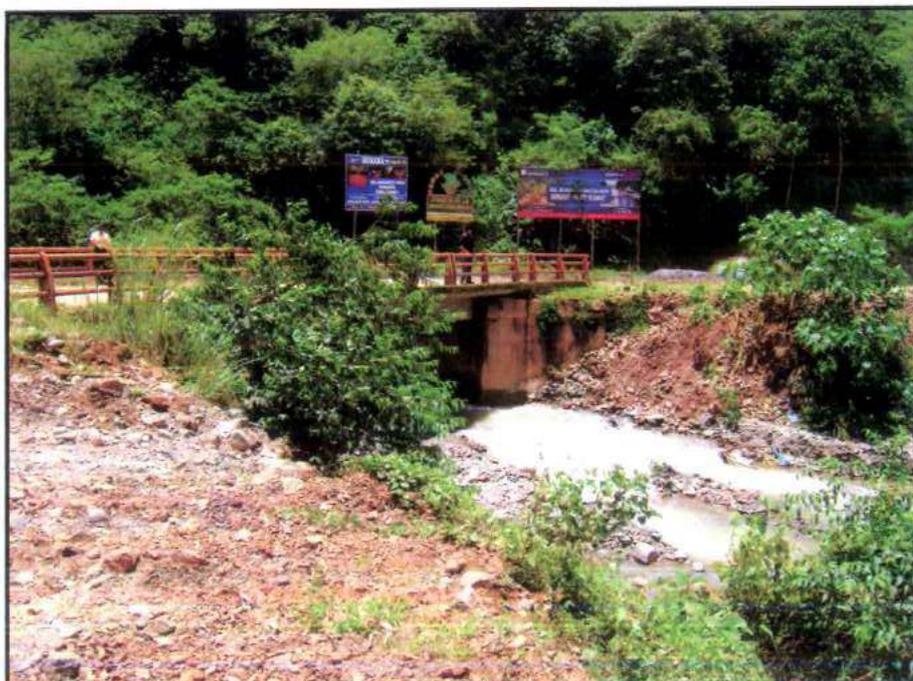
Foto N° 11
Puente Rosario Mayo

En febrero del 2012 se verificó en campo una altura aproximada de 5.00m desde el espejo de agua hasta la losa del puente, estructuralmente el puente se encuentran en buen estado.

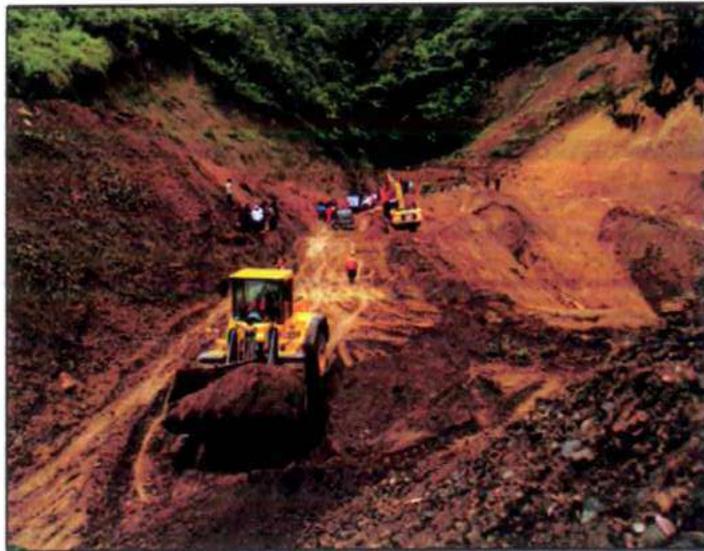
Definidos como el movimiento de masas de suelos o rocas en los taludes o superficies inclinadas debido principalmente a la gravedad. Los factores desencadenantes de los deslizamientos pueden ser: la presencia de aguas pluviales, erosión de la base del talud, sismos e intervención antrópica principalmente con la construcción de canales de irrigación, carreteras y caminos.

Foto N° 01: Deslizamiento en el sector de Santa María. Se observan los trabajos de limpieza en la trocha carrozable para habilitar el tránsito vehicular en la ruta Cusco-Quillabamba.

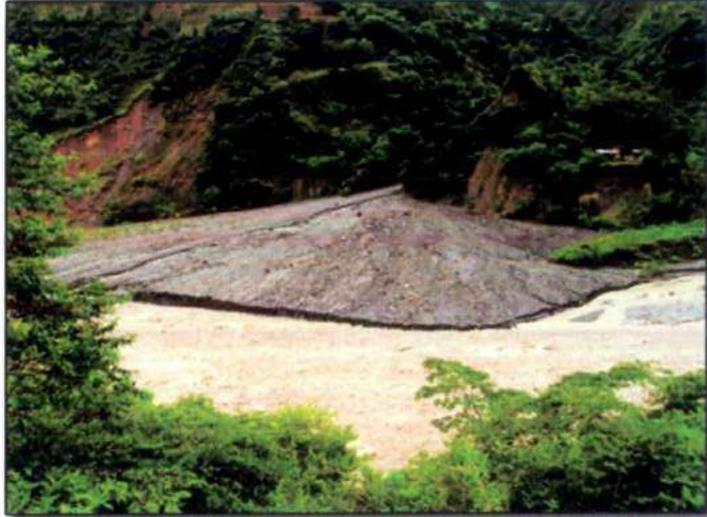
Son masas de gravas y bloques de rocas con una matriz arcillosa o limo-arenosa que se producen por efecto de erosiones importantes en las quebradas o asociadas directamente a deslizamientos y aludes.

Foto Nº 02: Aluvión en el sector de San Pablo.

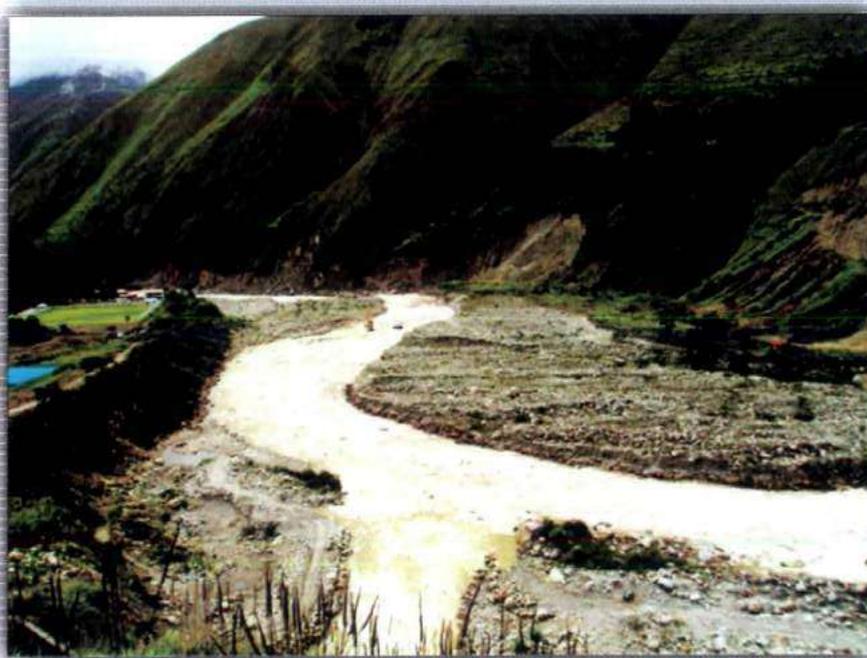
La destrucción se produce no solo por efecto de la acción hidráulica, sino también, porque estas crecientes arrastran gran cantidad de sólidos que al impactar en los bordes contribuyen notoriamente a la erosión con efectos colaterales que se reflejan en la destrucción de los terraplenes de la carretera, campos de cultivo y viviendas que se ubican en el borde del río Vilcanota.

Foto N° 04: Erosión fluvial en el sector de Santa Teresa

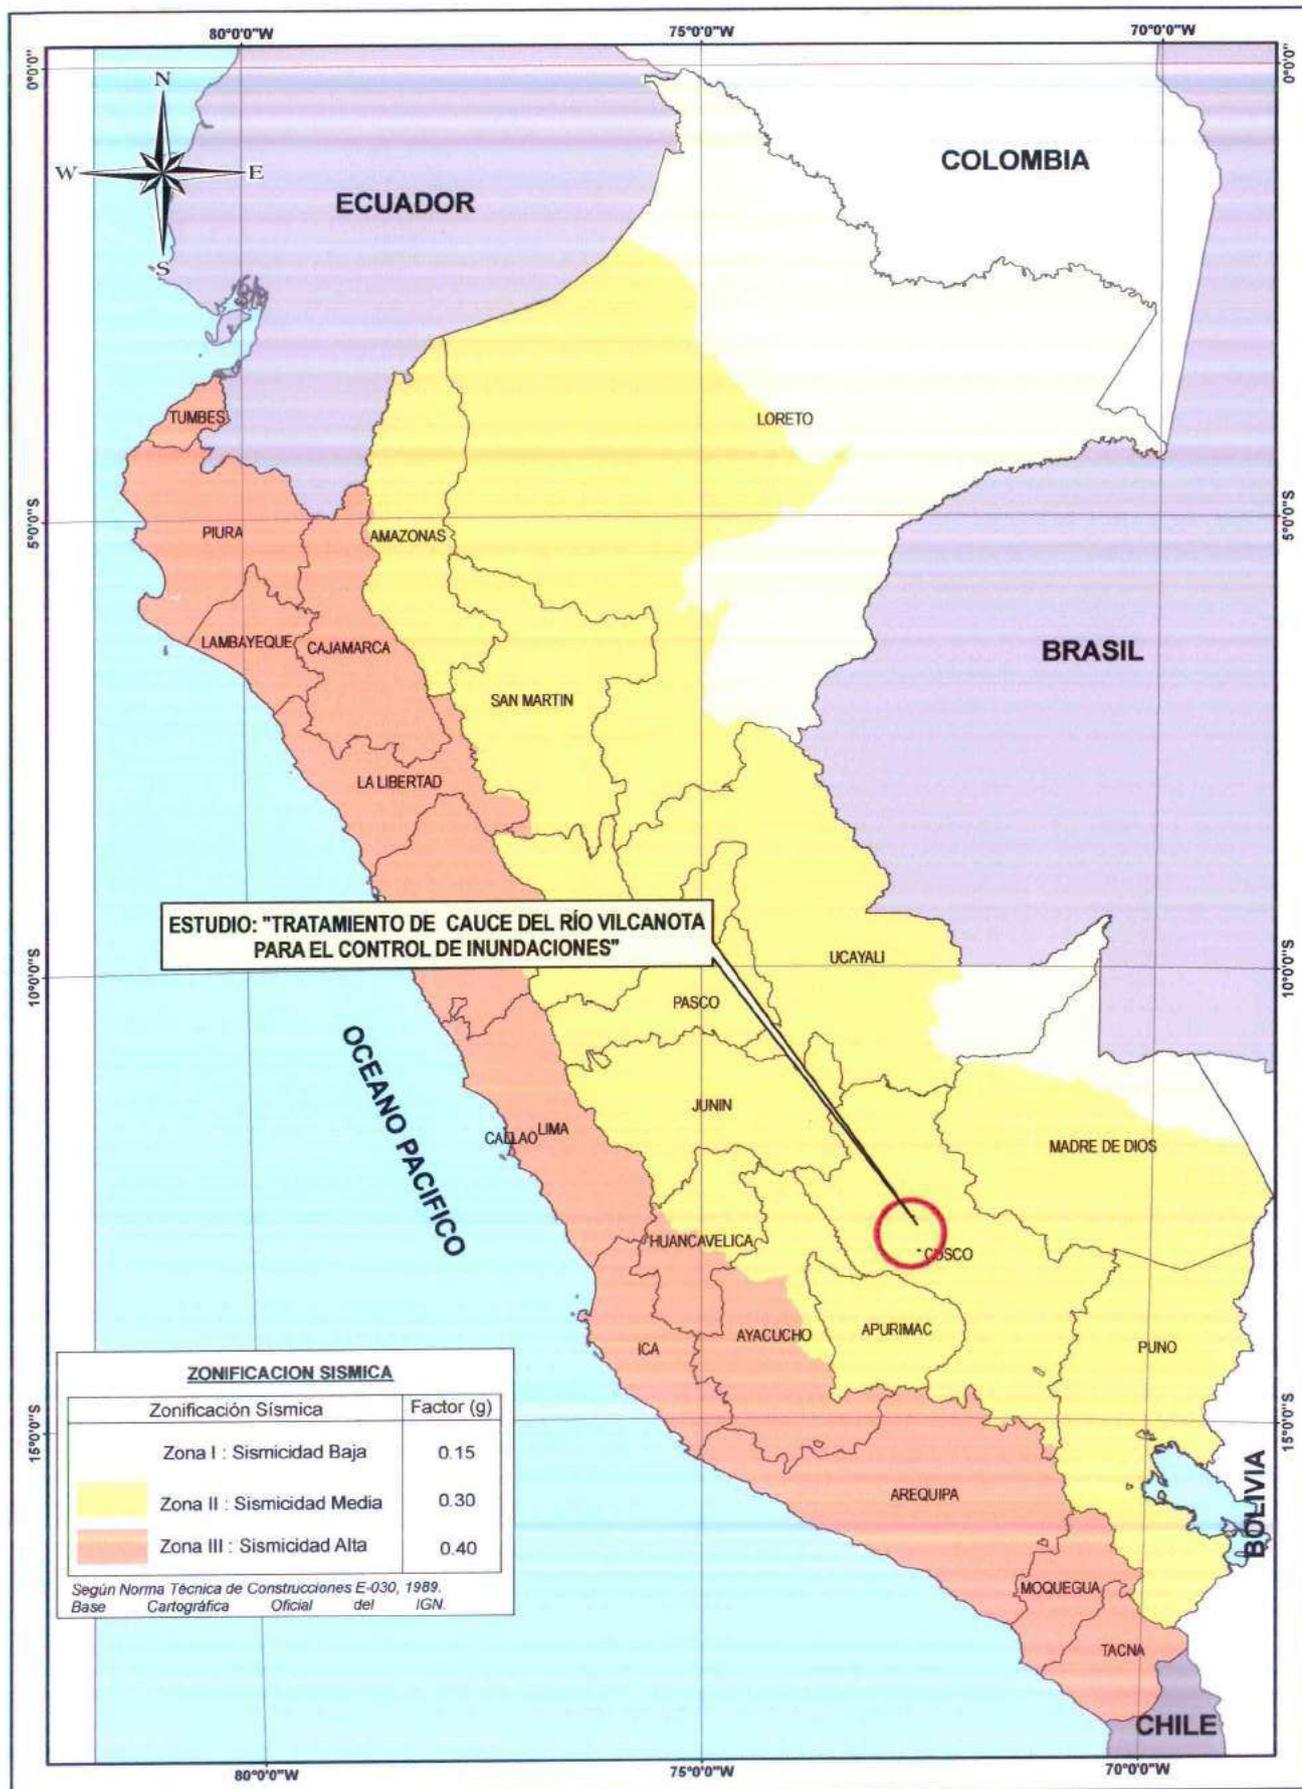
Figura N°01: Zonificación Sísmica del Perú.

De acuerdo al Mapa de Zonificación Sísmica del Perú, según la Norma Técnica de Construcciones E-030, 1989), el área de estudio se ubica en la Zona II (Ver Figura N° 02 "Zonificación Sísmica del Perú"), que se caracteriza por una actividad sísmica del tipo Media, existiendo las posibilidades que ocurra sismos de intensidades considerables en la Escala de Mercalli modificada de V y VI grados de intensidad. (Ver Figura N° 03 "Mapa de Intensidades Sísmicas del Territorio Peruano").

Teniendo en cuenta la Norma Técnica NTE E-30 y el predominio del suelo bajo la cimentación, se recomienda adoptar en los diseños Sismo-Resistentes, el siguiente parámetro: Factor de Zona = 0.30 Factor (g).

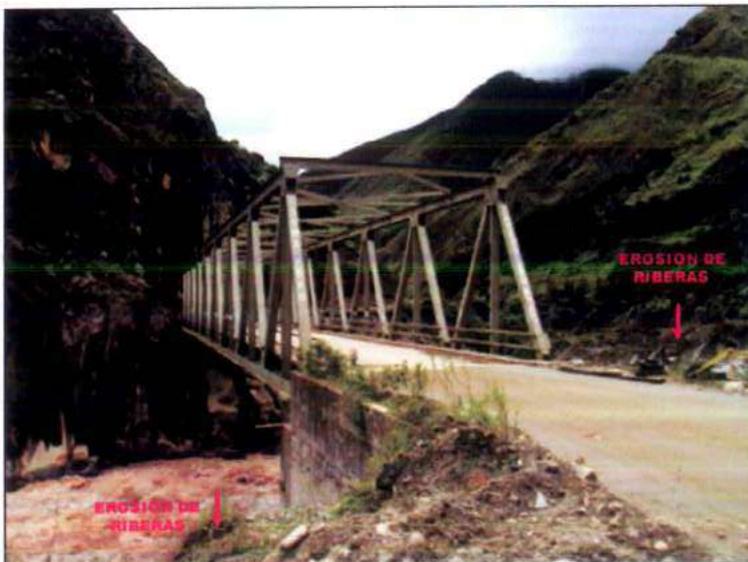
Foto N° 01: Vista Sector Carrilluchayoc, se observa la erosión de riberas.

Recomendaciones Se recomienda la limpieza del cauce del río y la construcción de defensas ribereñas que protejan a los poblados y áreas agrícolas, aledaños frente a futuras crecidas del río.

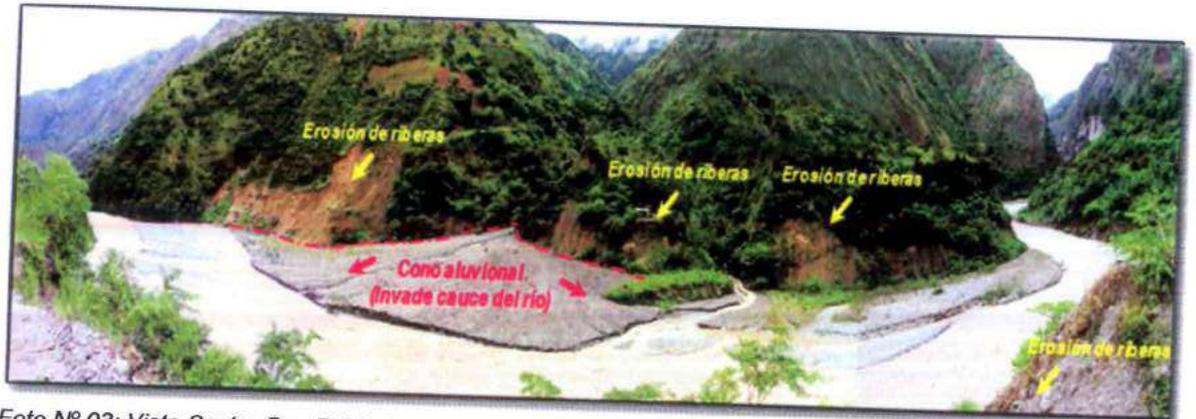
Foto N° 03: Vista Sector San Pablo (margen izquierda), se observa la erosión de riberas y cono aluvional invadiendo el cauce del río Vilcanota.

Recomendaciones Se recomienda la limpieza del cauce del río y la construcción de defensas ribereñas que protejan a los poblados y áreas agrícolas, aledaños frente a futuras crecidas del río.

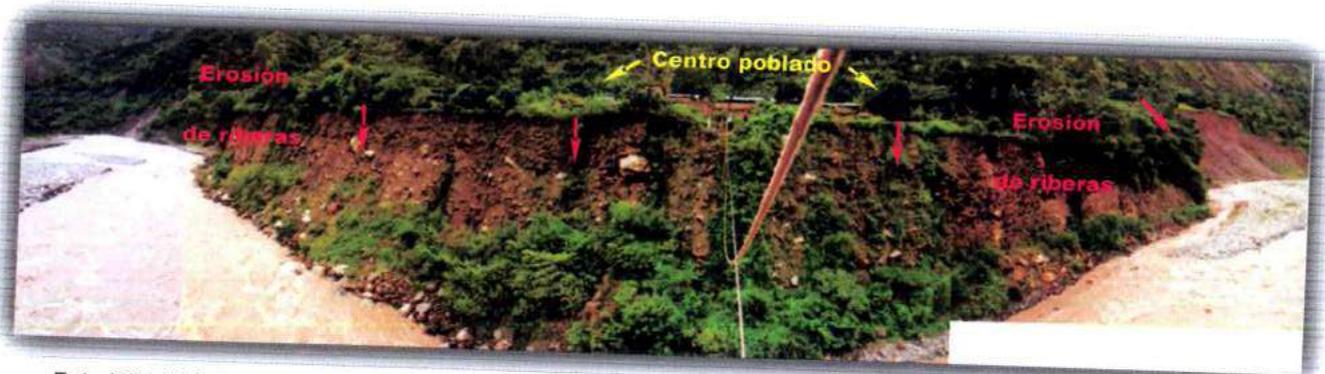
Peligro Geológico Sector expuesto a la erosión de riberas, tal como se observa en la fotografía N° 03, 04 y 05. Asimismo, la ocurrencia de aluviones no se descarta. Asimismo, la presencia de un cono aluvional en la margen izquierda invadiendo el cauce del río, genera una mayor erosión de riberas hacia la margen derecha.

Foto N° 04: Vista Sector San Pablo se observa la erosión de riberas hacia la margen derecha del río Vilcanota.

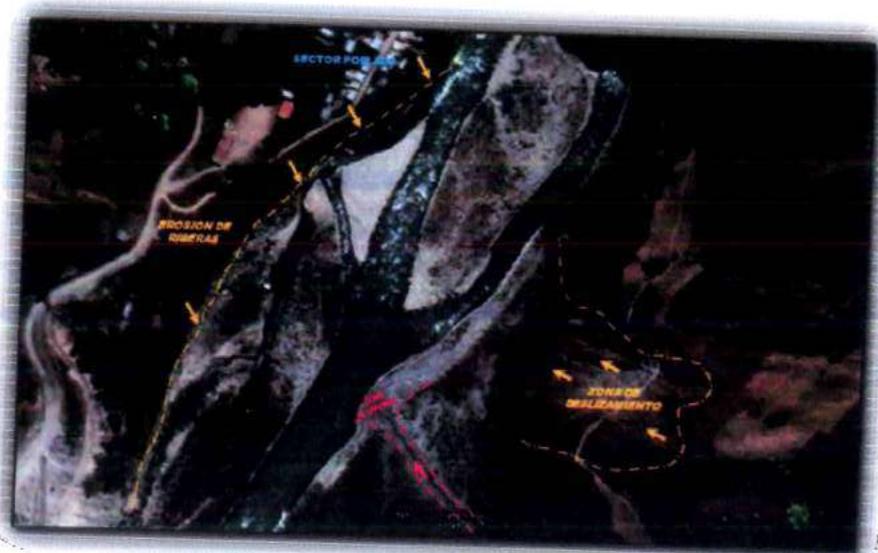
Foto N° 05: Vista Sector San Pablo se observa la erosión de riberas hacia la margen derecha y hacia la margen izquierda zona de deslizamiento y cono aluvional.

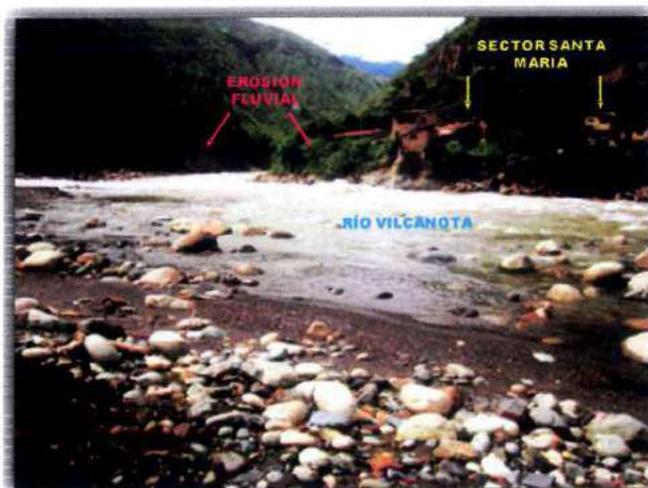
Foto N° 06: Vista Sector Santa María, se observan la erosión de riberas en ambas márgenes del río Vilcanota.

Recomendaciones: Se recomienda la limpieza del cauce del río y la construcción de defensas ribereñas que protejan a los poblados aledaños frente a futuras crecidas del río.

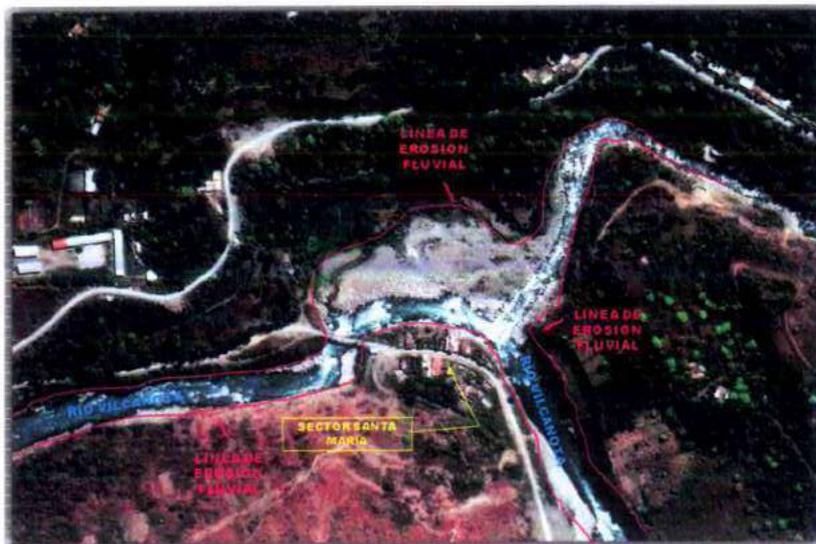
Peligro Geológico: Sector expuesto a la erosión de riberas: Ver fotos N° 06 y 07.

Foto N° 07: Vista Sector Santa María, se observan la erosión de riberas en ambas márgenes del río Vilcanota, producto de las crecidas de los ríos.

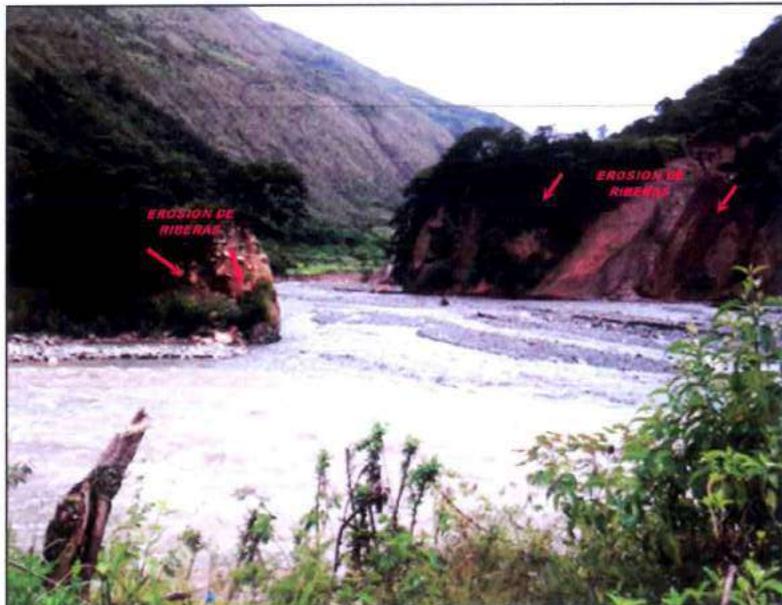
Causas: Este peligro tiene lugar frente a la crecida del nivel del río Vilcanota, debido a fuertes precipitaciones pluviales.

Foto N° 08: Vista Sector Chaullay, el peligro geológico en este sector corresponde a erosión de riberas en ambas márgenes.

Recomendaciones: Se recomienda la limpieza del cauce del río y la construcción de defensas ribereñas que protejan a los poblados y áreas agrícolas.

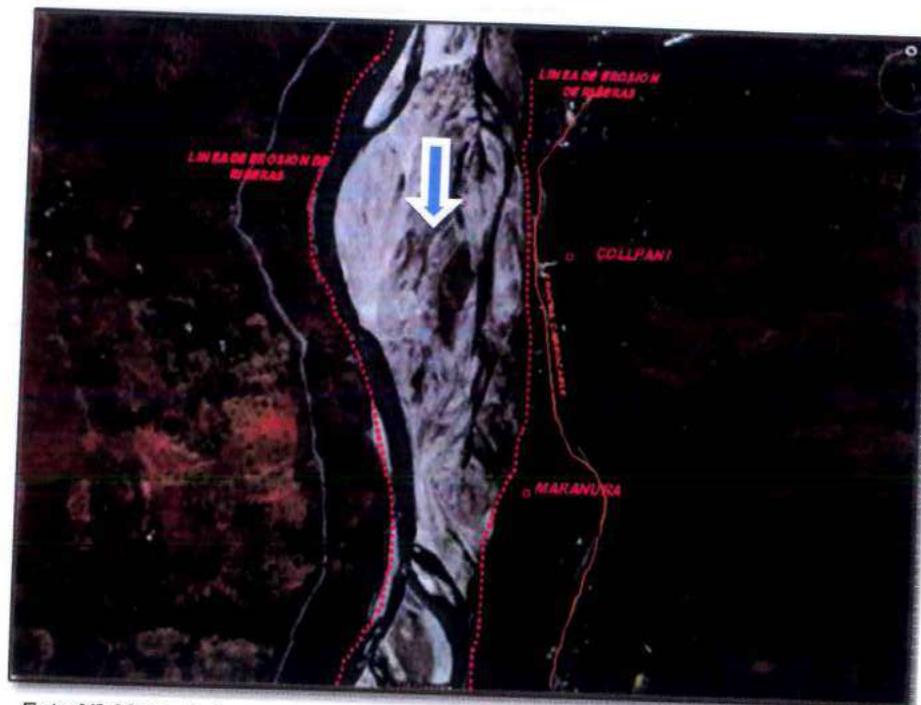
Foto N° 09: En la imagen se pueden observar los sectores de Maranura y Collpani con proceso geodinámico de erosión fluvial.

Recomendaciones: Se recomienda la limpieza del cauce del río y la construcción de defensas ribereñas que protejan a los poblados y áreas agrícolas, aledaños frente a futuras crecidas del río.

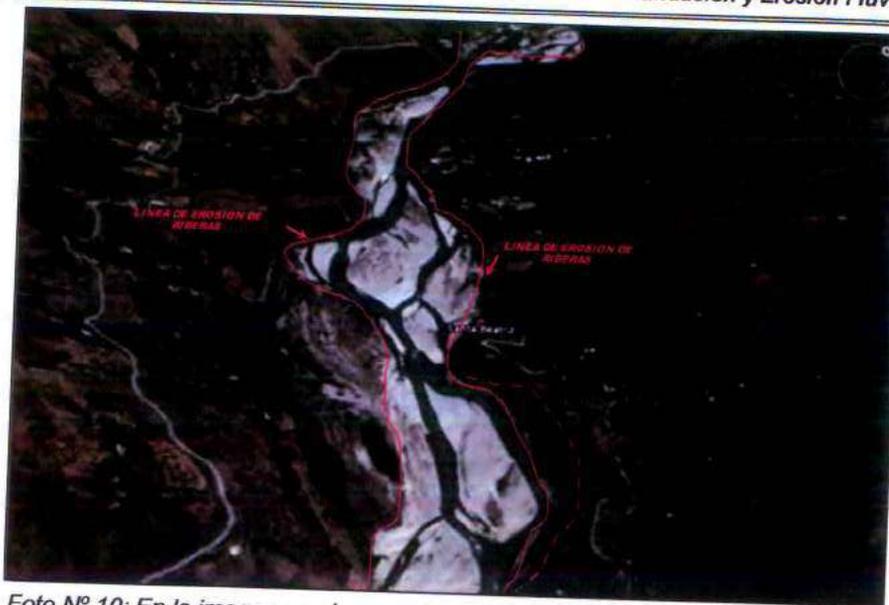
Foto N° 10: En la imagen se observa el proceso geodinámico "erosión fluvial", proceso dominante en el sector Santa Beatriz.

Recomendaciones: Se recomienda la limpieza del cauce del río y la construcción de defensas ribereñas que protejan a los poblados y áreas agrícolas, aledaños frente a futuras crecidas del río.

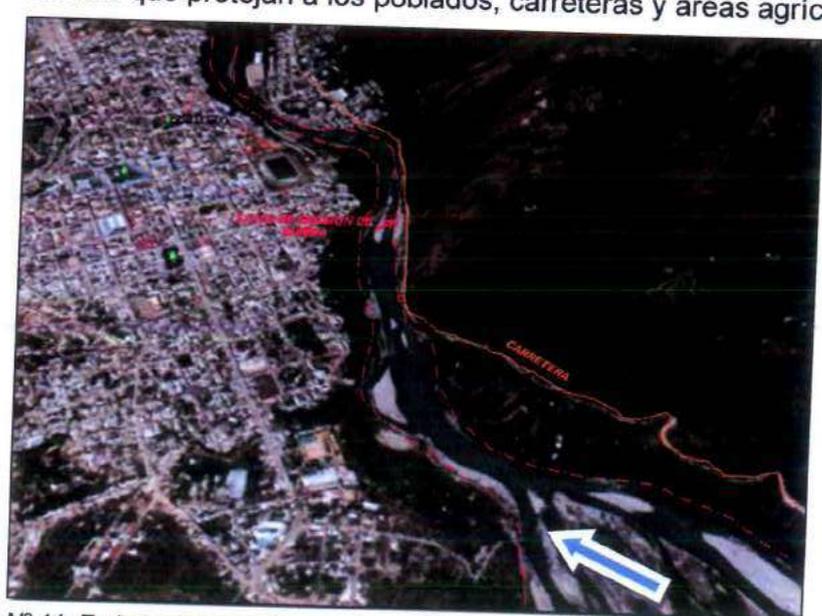
Peligro Geológico: Sector expuesto a la erosión de riberas, tal como se observa en la fotografía N° 11.

Causas: Este peligro tiene lugar frente a la crecida del nivel del río Vilcanota, debido a fuertes precipitaciones pluviales.

Foto N° 11: En la imagen se observa la erosión de riberas en el sector Quillabamba, en la margen derecha una vía de acceso frecuentemente erosionada por el río.

Recomendaciones: Se recomienda la limpieza del cauce del río y la construcción de defensas ribereñas que protejan a los poblados, carreteras y áreas agrícolas.

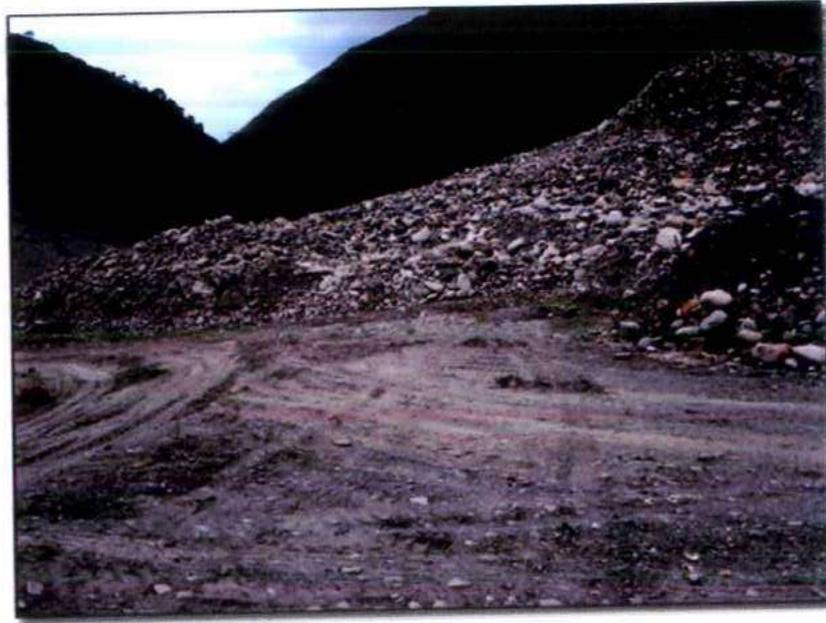
Foto N° 19: Cantera Platana, localizada en la margen izquierda del río Vilcanota.

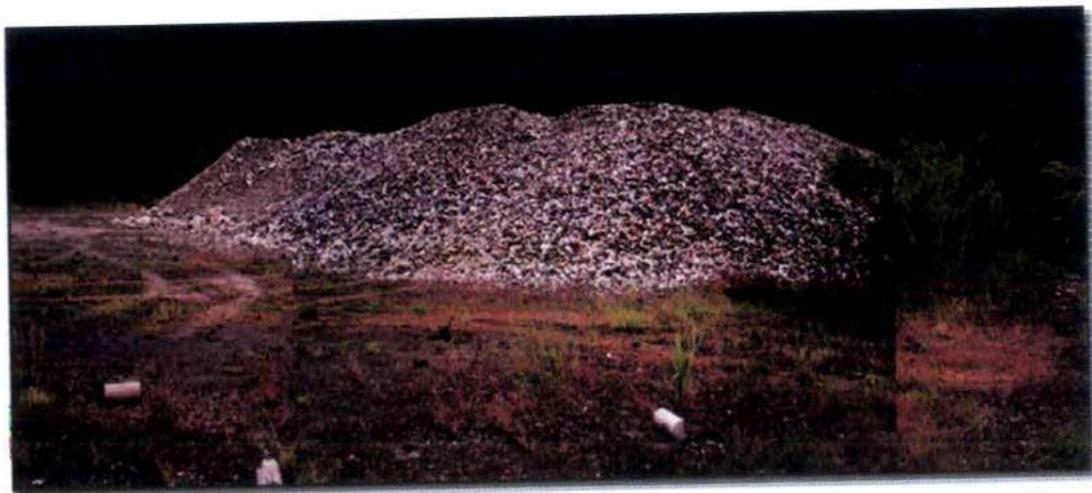
Foto N° 20: Cantera Maranura, localizada en la margen izquierda del río Vilcanota.

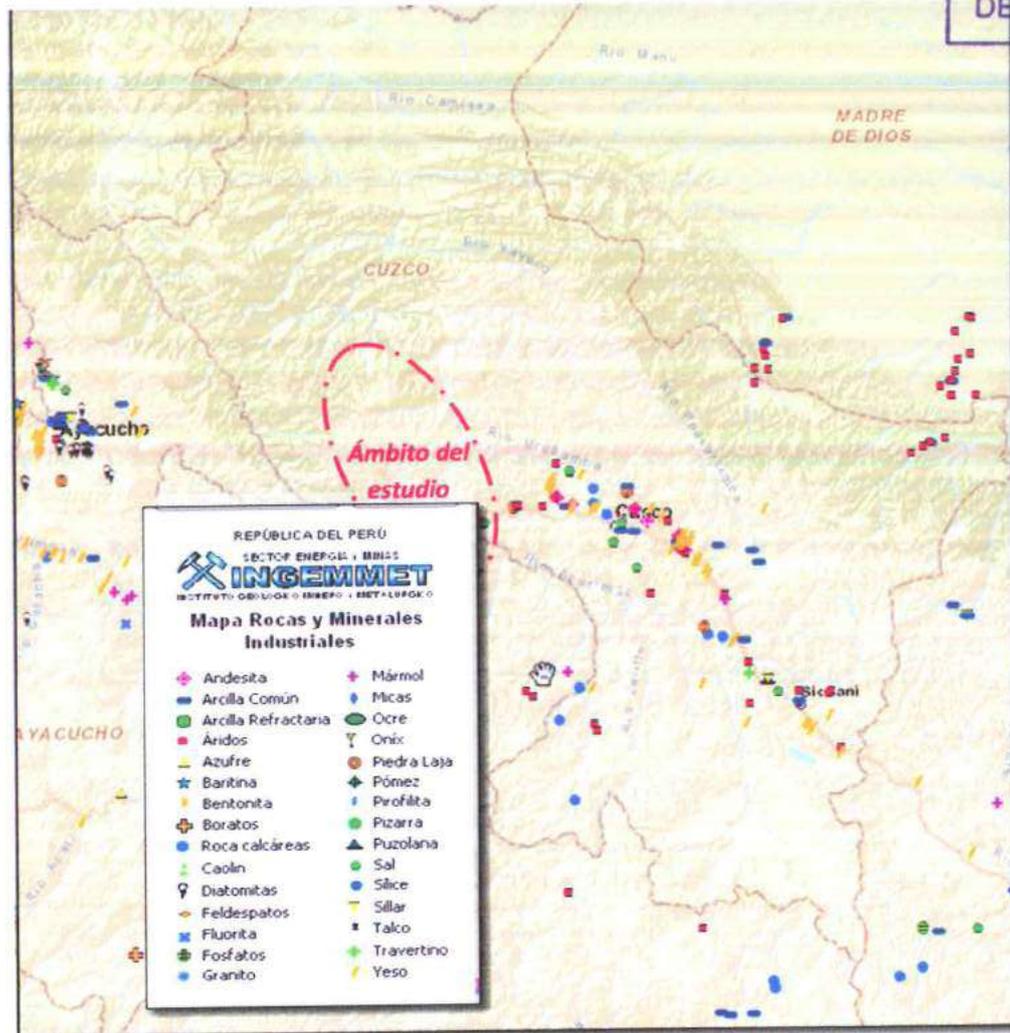
Figura N° 01: Rocas y Minerales Industriales Región Cusco.

En la figura se puede observar la escasa ocurrencia de canteras de enrocados en el ámbito de estudio (Río Vilcanota), encontrándose la mayor ocurrencia hacia la parte sureste de la región Cusco predominando en el área las rocas calcáreas como materiales de enrocado.

En el ámbito del proyecto son escasos los materiales para ser utilizados como canteras de enrocado, la distancia considerable por lo general no las hace viables, sin embargo se ha creído conveniente presentar la información elaborada por INGEMMET en el Sistema Geológico y Catastral Minero GEOCATMIN, respecto a las rocas y minerales industriales en la región Cusco (Figura N° 01).

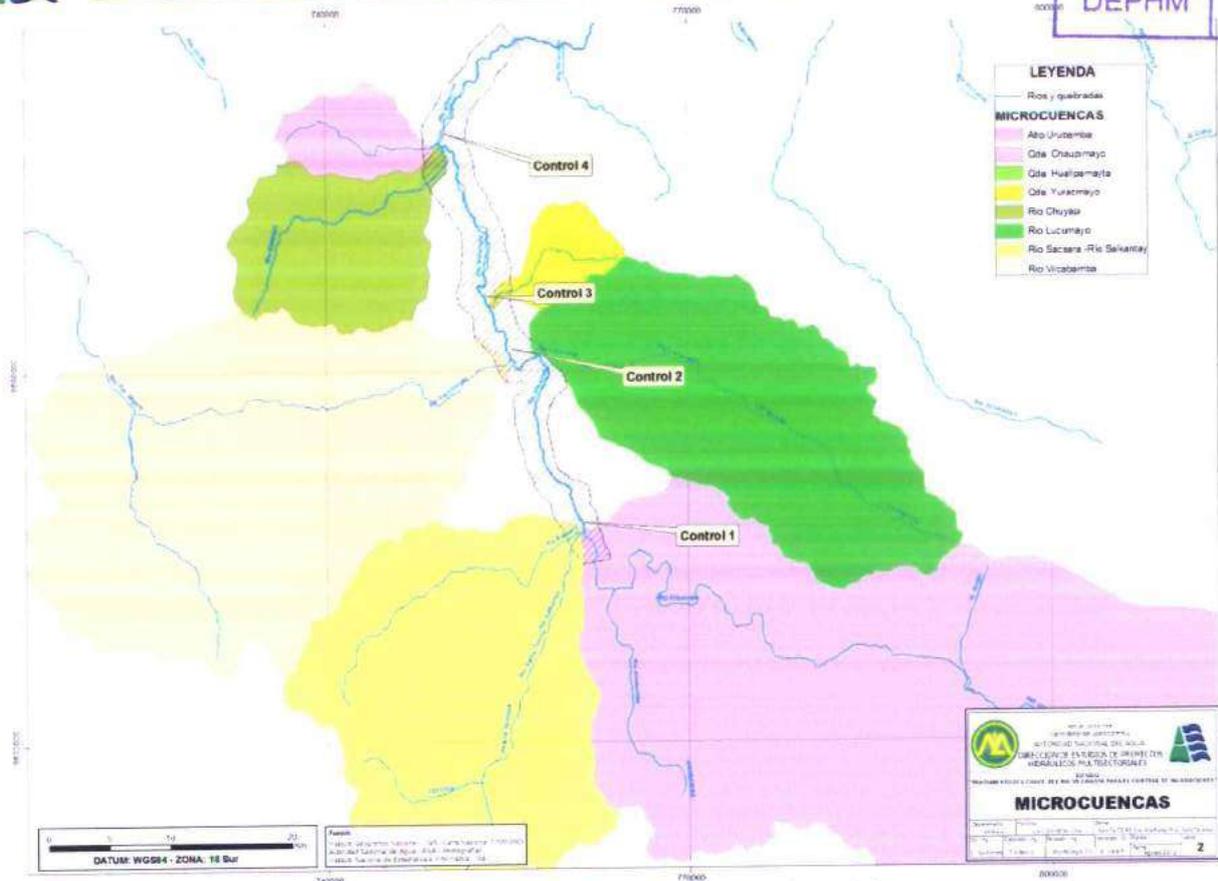
En la Figura N° 03, se muestran las microcuencas con influencia en el ámbito de estudio y los puntos de control, que se tomarán de referencia para el cálculo de los caudales máximos para 10, 25, 50 y 100 años de periodo de retorno, haciendo uso del método de las Curvas Envolventes.

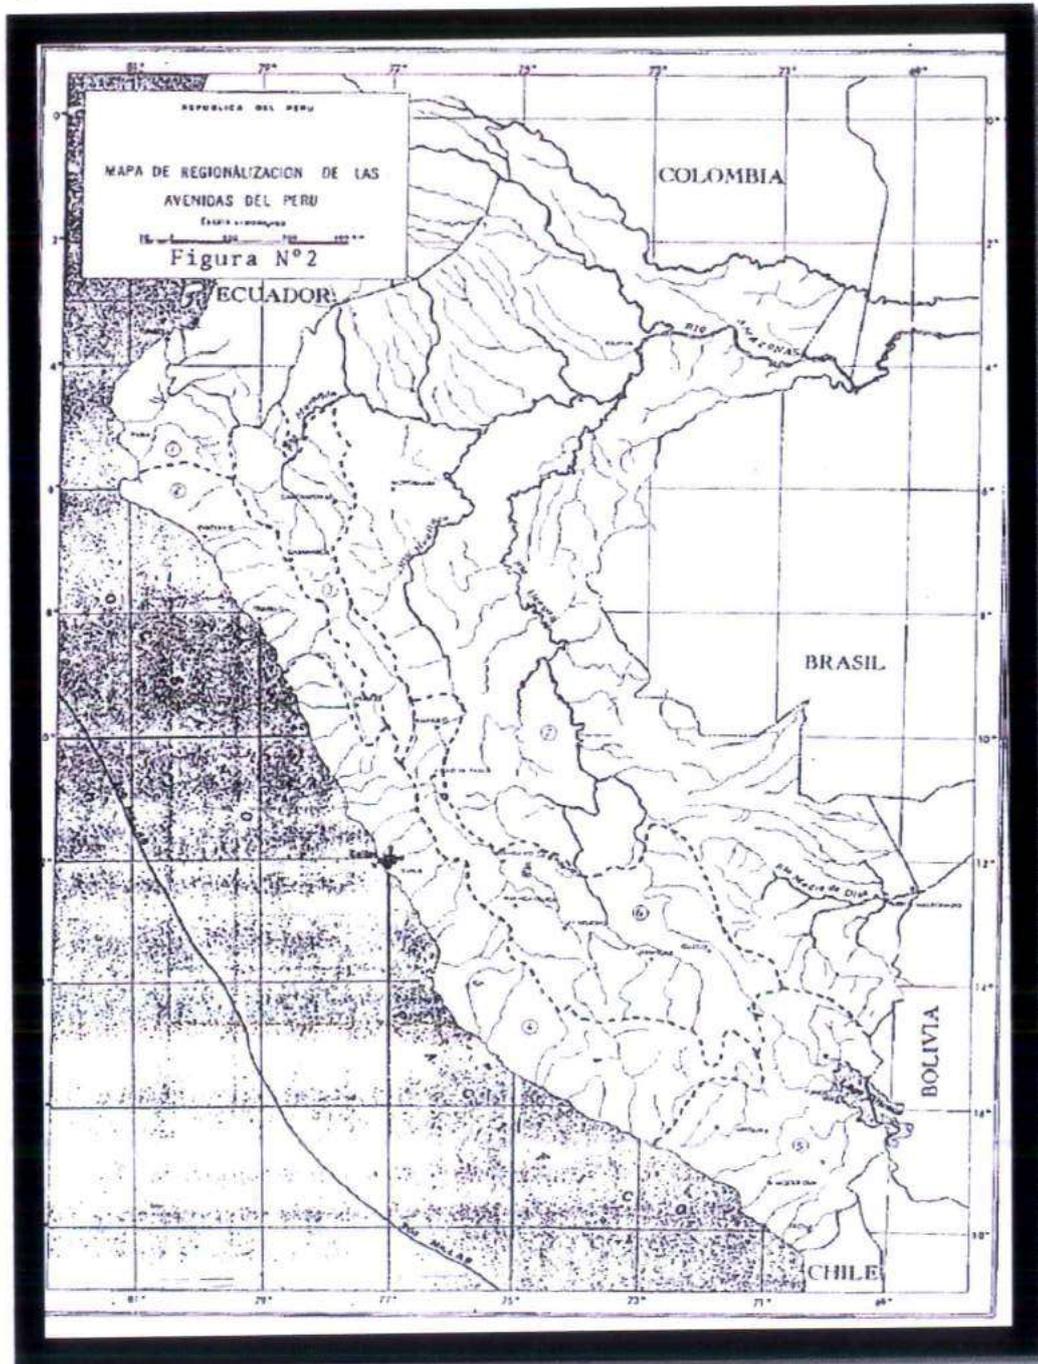
Figura N° 04. Mapa de Regionalización de las Avenidas del Perú
Fuente: Trau W. y Gutierrez R., 1979

En la Figura N° 04 se muestra la regionalización de avenidas del Perú.

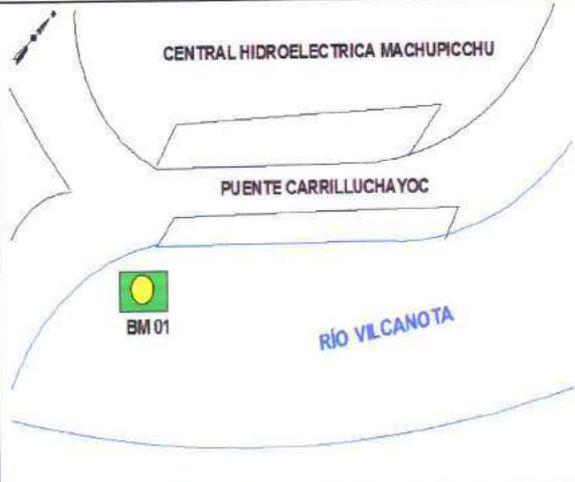
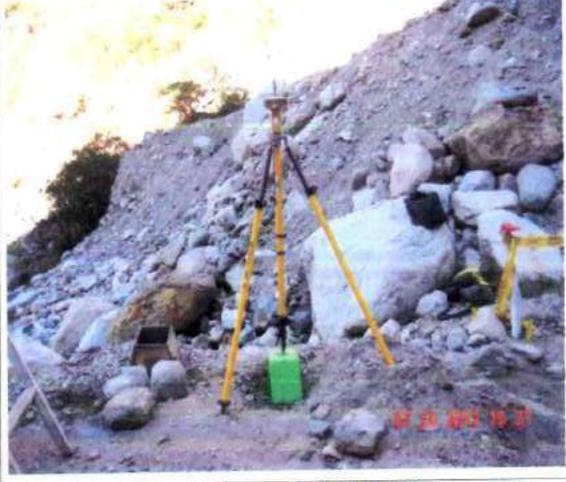
Figura N° 06. Memoria descriptiva de los Puntos Geodésicos

INGENIERÍA & CONSTRUCCIÓN
UBICACIÓN : Distrito : Santa Teresa Provincia : Urubamba Departamento : Cuzco		EQUIPO : GR-3
		FECHA : JULIO 2012
COORDENADAS GEOCENTRICAS X : 1860140.8585 Y : -5928578.5086 Z : -1441982.9276		COORDENADAS GEOGRÁFICAS: Latitud : 13°09'01.37948" S Longitud : 72°34'49.13953" W
COORDENADAS UTM: Norte : 8'544,973.2086 Este : 762,305.2614		ZONA UTM 18 SUR
ALTURA ELIPSOIDAL 1635.0829	ELEV. (EGM 08) 1592.2853	F. DE ESCALA COMBINADA 0.999805498982
ITINERARIO El Monolito se encuentra ubicado en el Puente Carriluchayoc – Sima Perú, en el extremo de la trocha a la margen izquierda cruzando el puente e ingresando a los interiores de la Central Hidroeléctrica Machupicchu. Es una placa de Bronce incrustado en un Monolito y vaciado en mezcla de concreto.

En el cuadro 1, se describen los principales datos de los 22 Puntos Geodésicos instalados por el ANA. Los datos de los 47 puntos instalados por COFOPRI se incluyen en anexos; así, como la memoria descriptiva de cada punto (Figura N° 06, ejemplo de la memoria descriptiva).

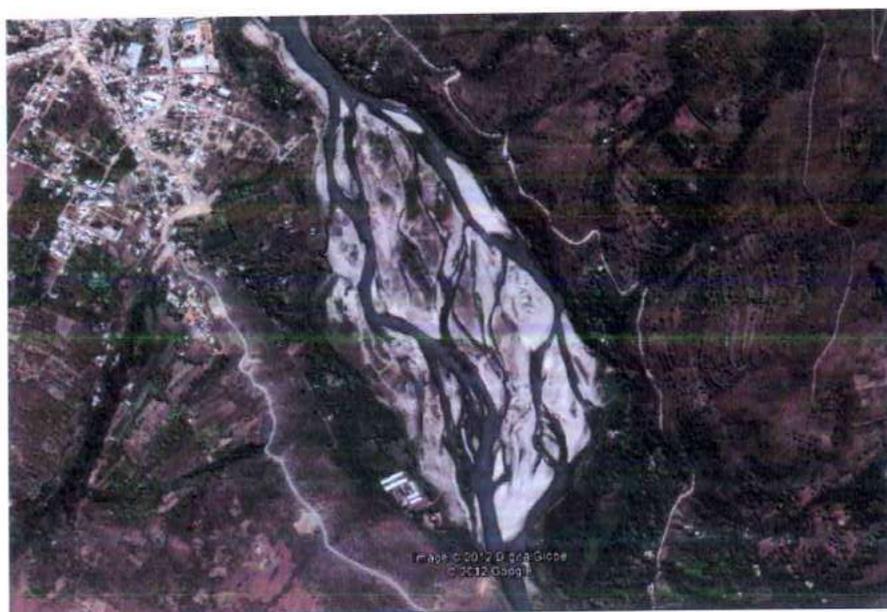
Figura N° 08. Río Vilcanota, tramos trenzados

En gran parte del río presenta una morfología tipo trenzado, mientras que para el resto del río se comporta con una morfología tipo recto. Si relacionamos la pendiente con el caudal mediante la relación $i \cdot Q^{0.44} > 0.0116$ (i = pendiente y Q = caudal), entonces el río se comporta del tipo trenzado.

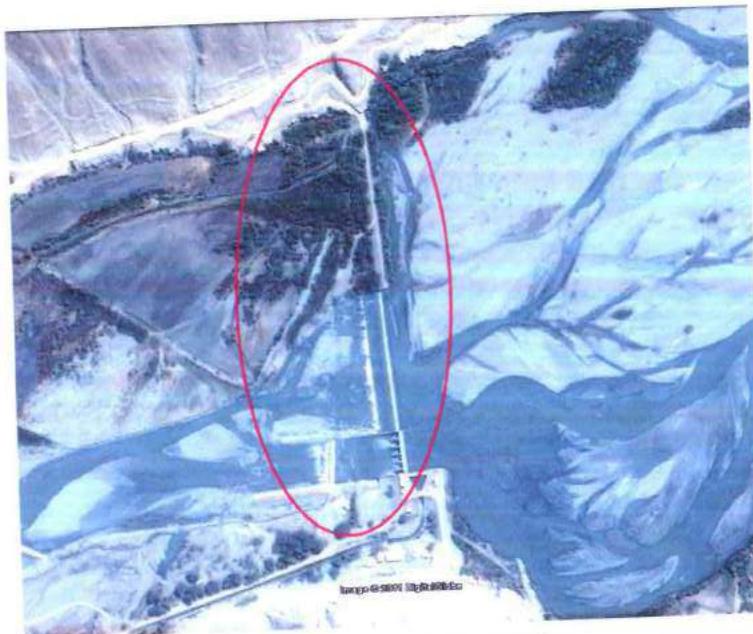
Figura N° 11. Existencia de estructuras hidráulicas
Fuente: Google Earth

Los puentes y bocatomas de alguna forma definen el ancho de un río en ese tramo (Figura N° 11).
