Autoridad Nacional
del Agua

TRATAMIENTO DE CAUCE DEL RIO VILCANOTA PARA EL CONTROL DE INUNDACION Y EROSION FLUVIAL

VOLUMEN I: MEMORIA

Lima, Agosto 2012

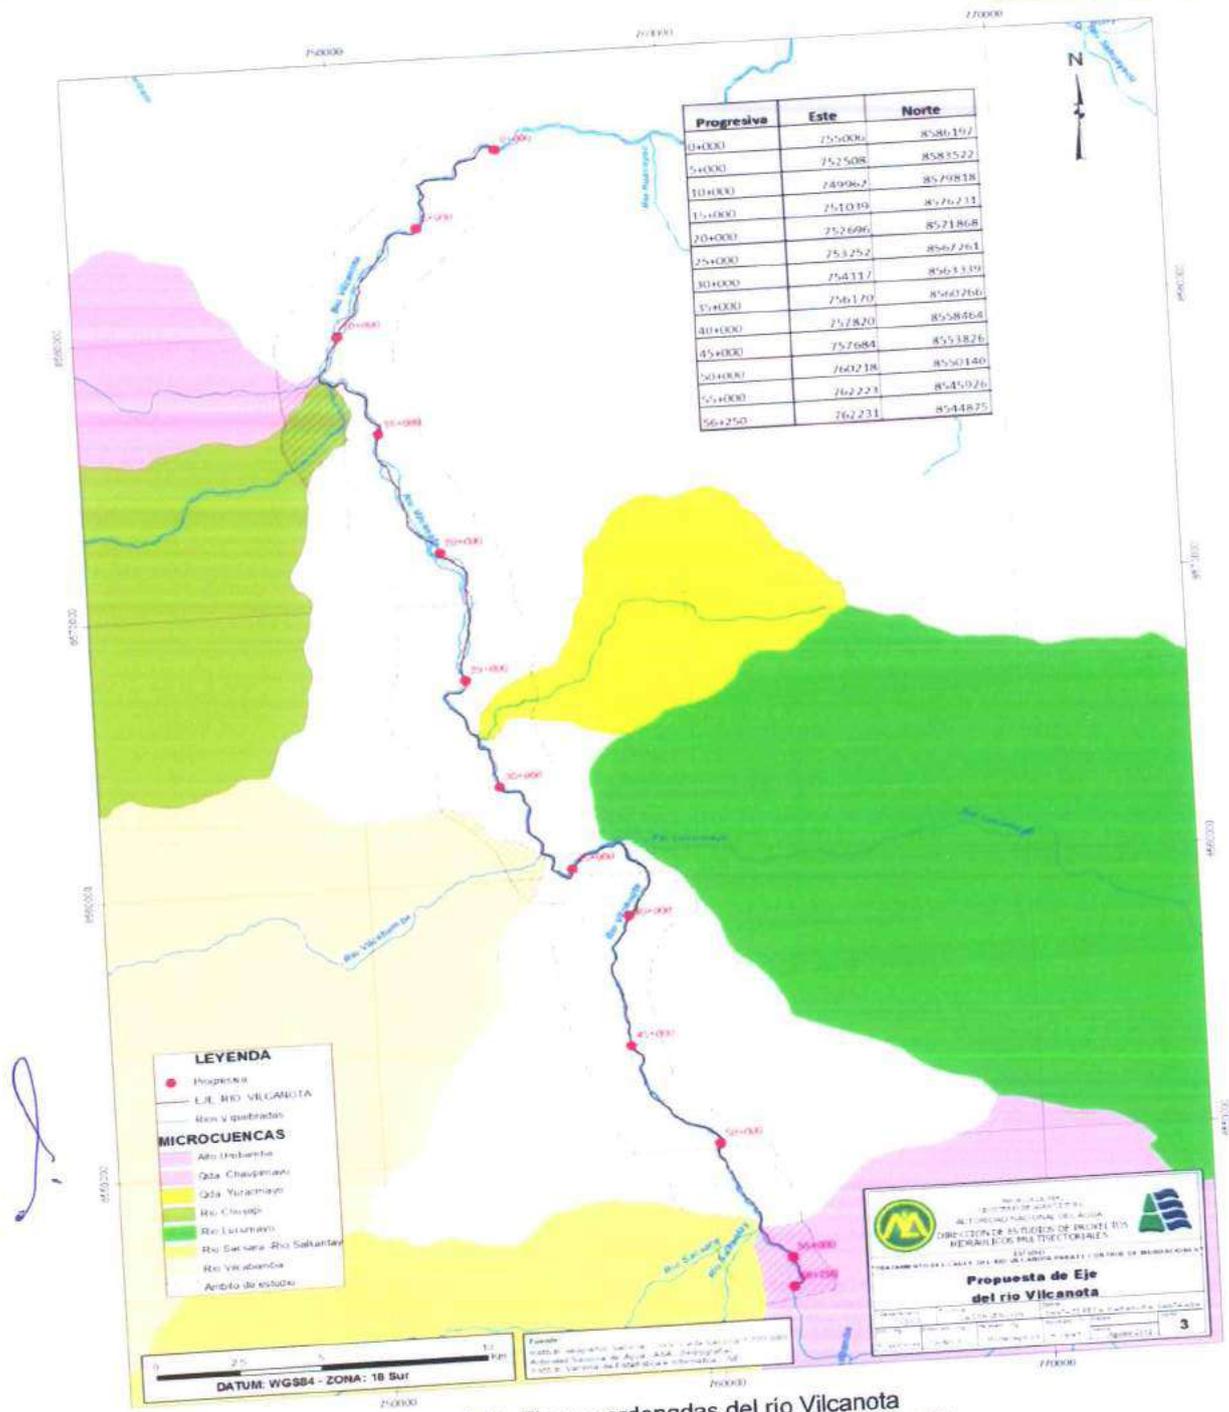
De acuerdo a los criterios descritos se propone un eje de longitud 56,250 m. Desde la progresiva 0+000, que inicia en el puente Rosario Mayo, límite de los distritos de Echarate y Santa Ana (Quillabamba); con las coordenadas: Este (X) 755,006, Norte (Y) 8,586 197 hasta la progresiva 56+250 (fin del tramo), que tiene las siguientes coordenadas: Este (X) 762 231, Norte (Y) 8,544 875, en el puente Carriluchayoc, distrito de Santa Teresa (Figura N° 14). Las coordenadas han sido en campo obtenidas con el GPS Marca Garmin y están expresadas en coordenadas UTM, datum WGS 84 y zona 18 Sur.

Figura N° 14. Eje y coordenadas del río Vilcanota
Fuente: Elaboración propia, con información del IGN e INEI.

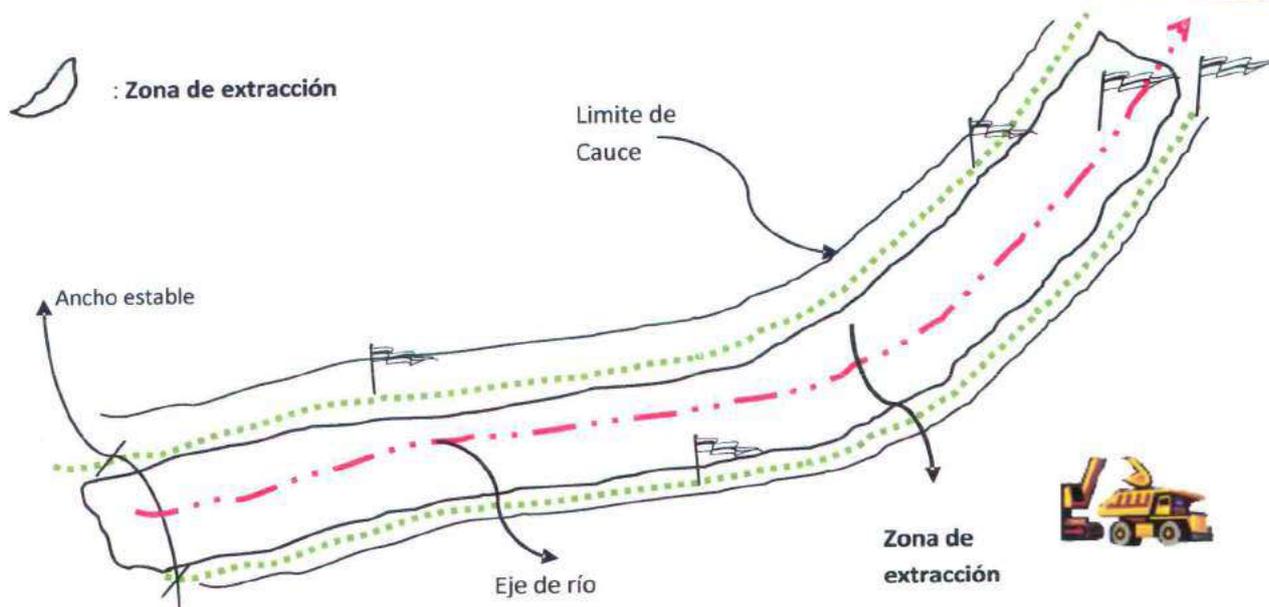
Figura Nº 17. En ríos que no mantienen el flujo

Para ríos con régimen no permanente se deberá trazar el eje central del cauce y se determinará el ancho estable, respetando la influencia de estructuras.

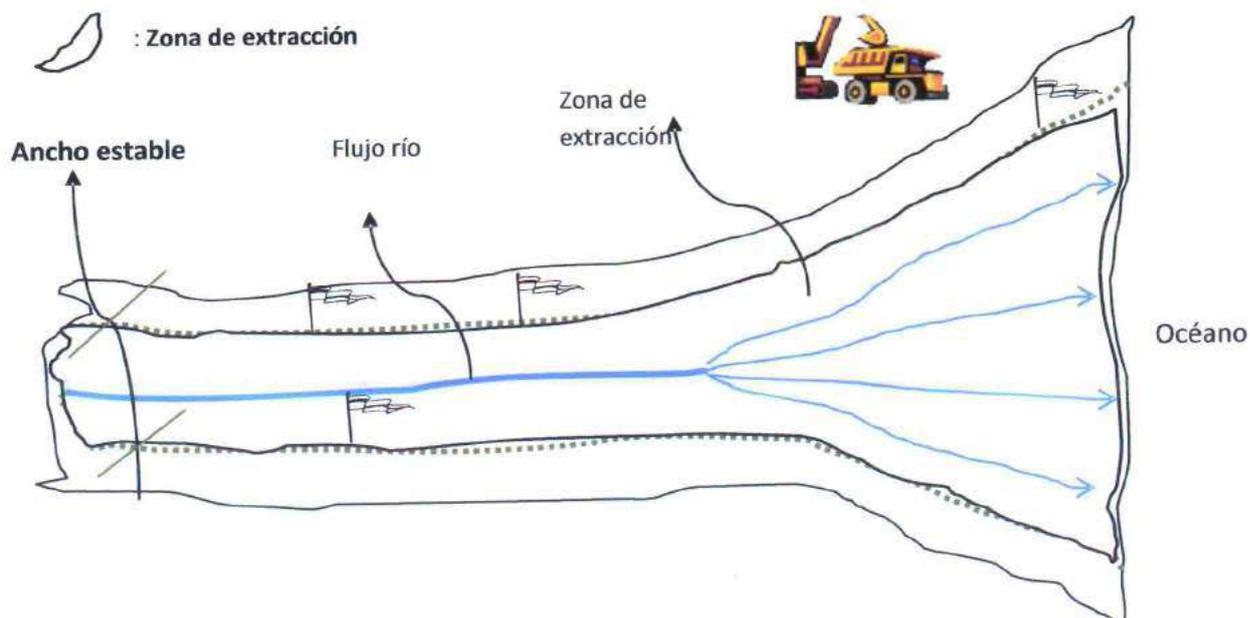
Figura Nº 18. En desembocaduras del río

Considerar como zona de extracción las desembocaduras del río con la finalidad de efectuar el "destaponamiento" del material depositado en el cauce, para evitar las inundaciones por efectos de remanso, tal como se indica la Figura Nº 18.

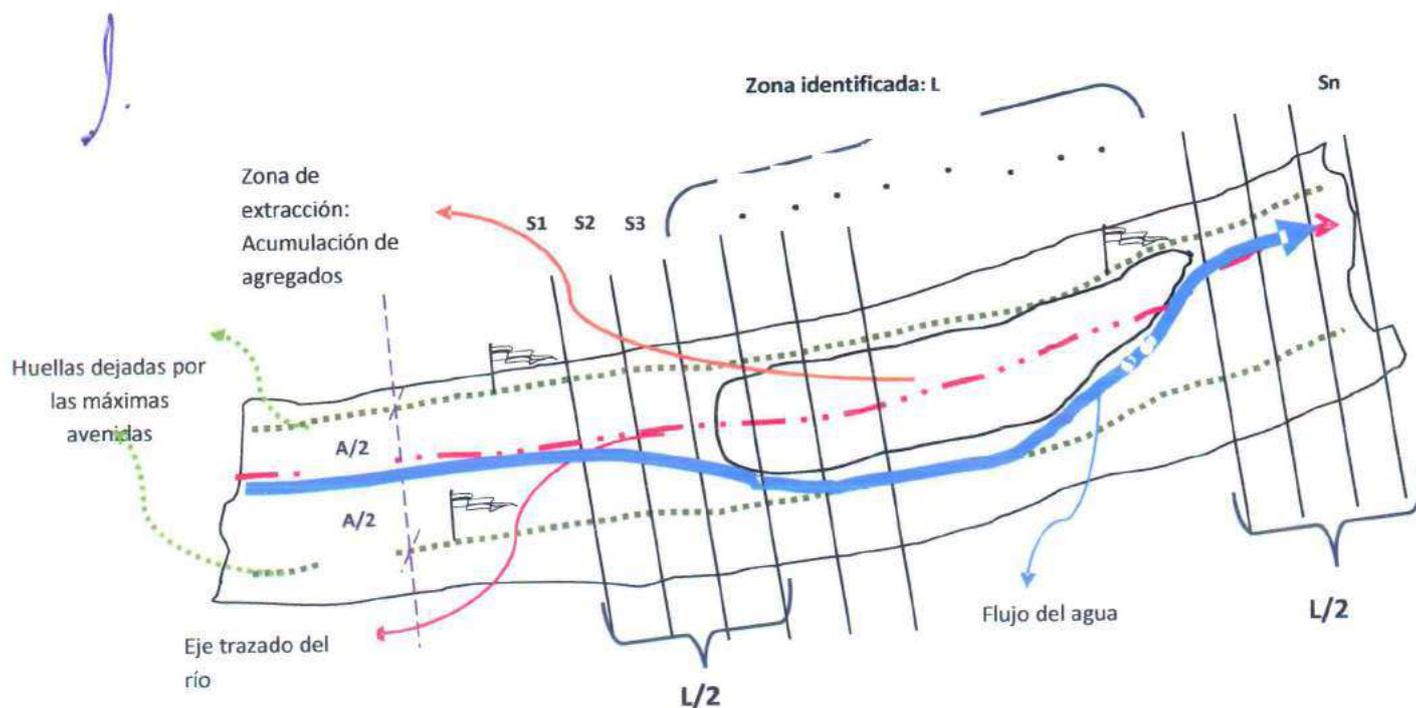
Figura Nº 19. Trazado del eje de río y las secciones transversales

Con la información de la topografía se obtendrá la pendiente, dato que se requiere en algunas formulas empíricas para determinar el ancho estable. La pendiente se trazará considerando la Línea de **Thalweg**

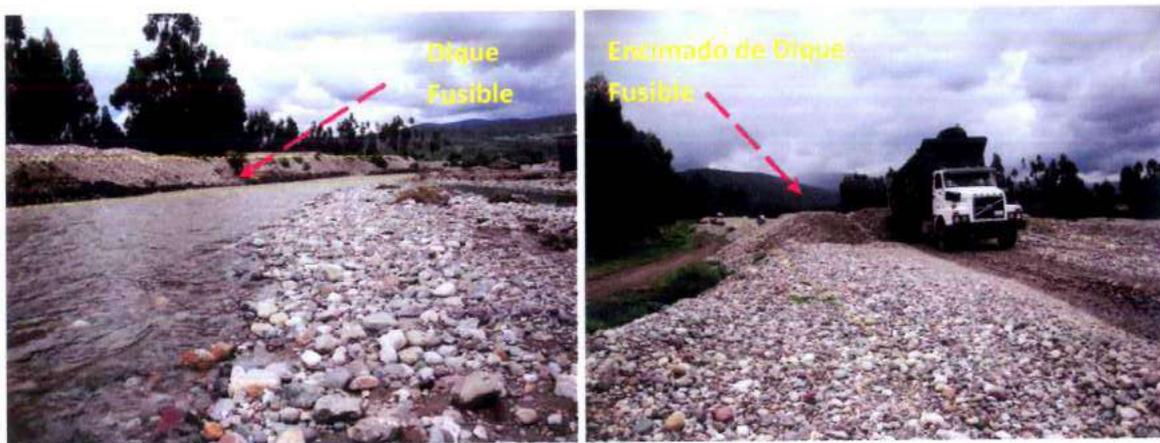
Figura Nº 25. Conformación de dique fusible

Se recomienda colocar este material, en las riberas debilitadas del río a fin de conformar diques fusibles que protegerían las zonas críticas expuestas a erosiones e inundaciones (Figura Nº 25)

La conformación del dique fusible se conformara encimando el material de descarte y con el paso de las unidades que intervienen en las operaciones de extracción se lograría compactar en algún grado.

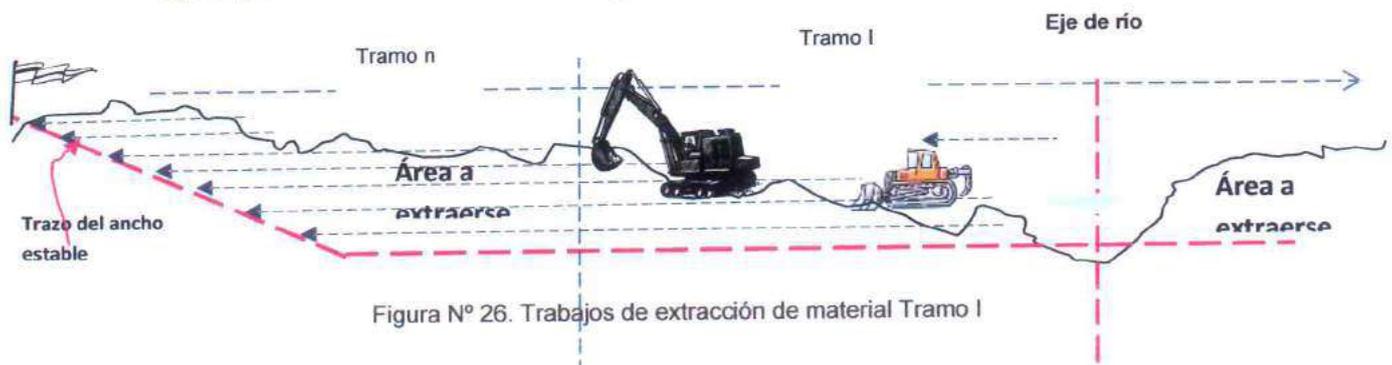
Figura Nº 26. Trabajos de extracción de material Tramo I

La extracción se iniciará en el tramo I, para pasar al II y así sucesivamente hasta llegar al tramo n, tal como se muestra en las Figuras Nº 26 y 27 (a) y (b).

La finalidad, de ésta extracción en el eje del río, es la conformación de una sección típica por donde se conducirá el flujo.

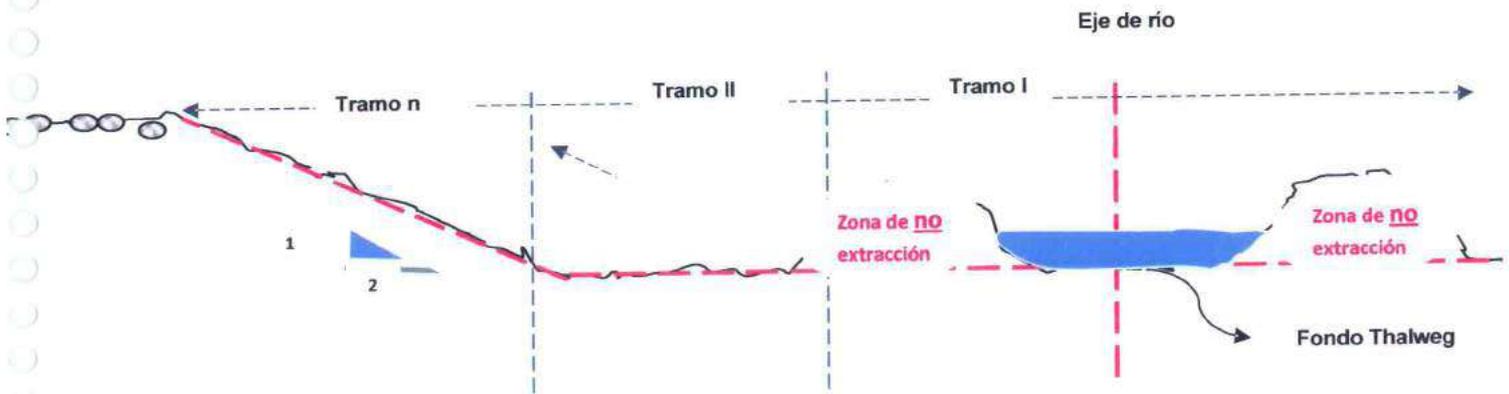
Figura N° 30. Trabajos de extracción de material Tramo II

Para estas características del río la explotación se iniciará en el tramo II y así sucesivamente hasta llegar al tramo n, tal como se muestra en las Figuras N° 29 y 30.

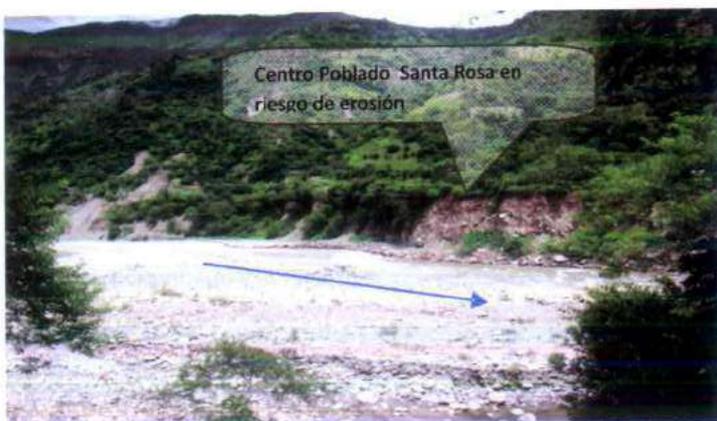
Foto. Riesgo de erosión en el centro Poblado de Santa Rosa, ubicado a la margen izquierda del río Vilcanota

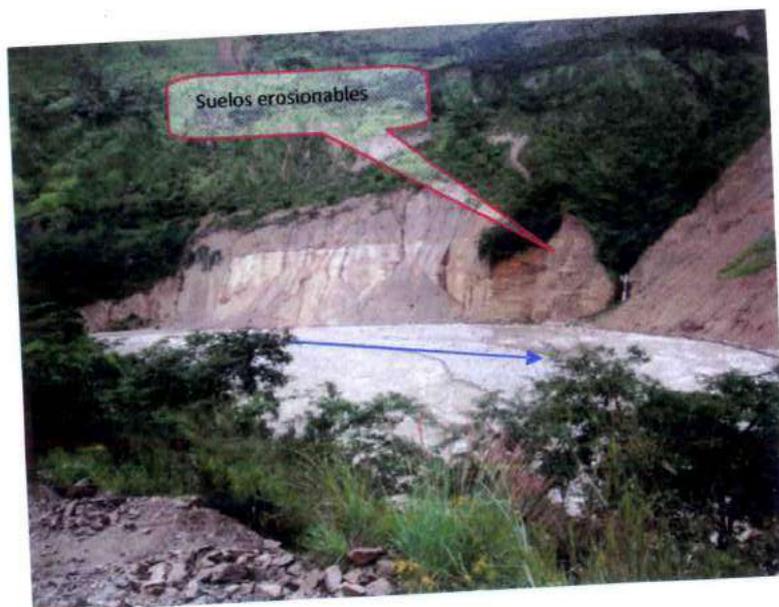
Foto. Riesgo de erosión en la margen izquierda del río Vilcanota, aprox. 100 aguas abajo del centro poblado de Santa María.

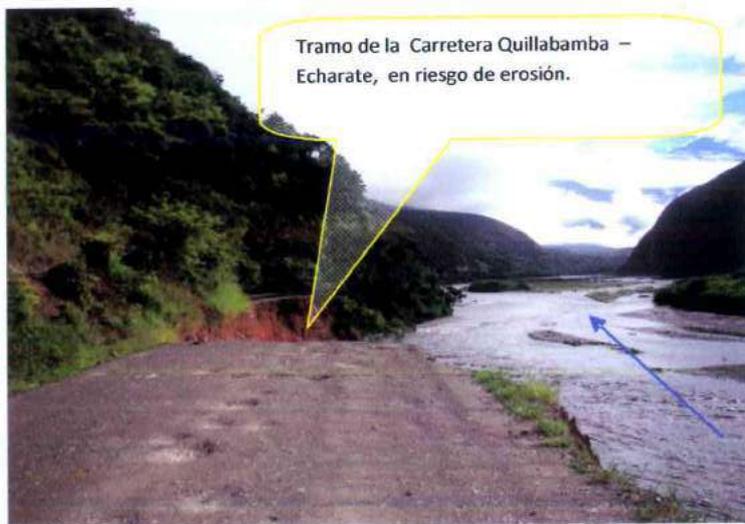
Foto. Riesgo de erosión de la carretera Quillabamba - Echarate en la margen izquierda del río Vilcanota, aprox. 1000 aguas abajo del centro poblado de Quillabamba.

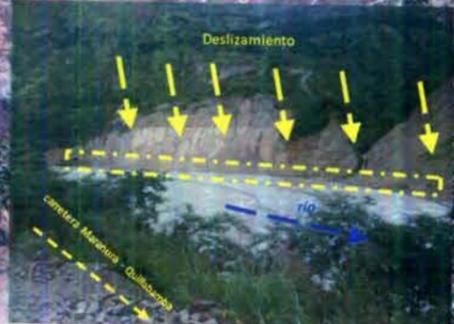
Construcción de defensa ribereña de 500 metros que proteja la base del cerro, construcción de banquetas, construcción de cunetas de drenaje para evacuar el agua superficial. La flora y fauna no se vera afectada, las especies no se encuentran categorizadas como especies amenazadas (D. S. N° 043-2006-AG), (D. S. N° 034-2004-AG).

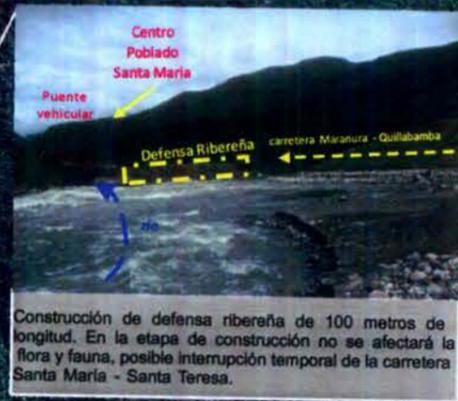
Construcción de defensa ribereña de 100 metros de longitud. En la etapa de construcción no se afectará la flora y fauna, posible interrupción temporal de la carretera Santa María - Santa Teresa.

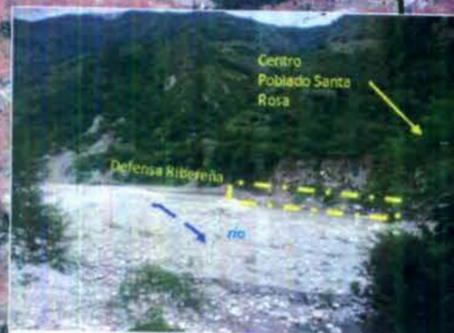
Construcción de 300 metros de dique, reforestación y descolmatación del cauce. No se presenta amenaza de flora y fauna, posible contaminación del río por el ingreso de maquinaria pesada para la remoción del material del río, en la etapa de construcción.

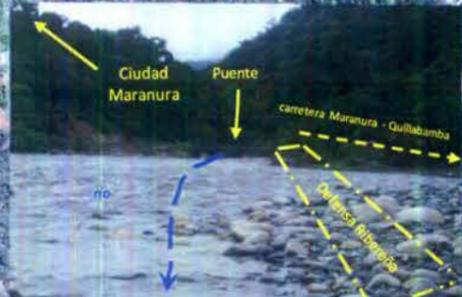
Construcción de 500 metros de defensa ribereña en la margen izquierda y se complementará con reforestación con vegetación de la zona. El impacto negativo se manifestará en la calidad del agua, de manera leve y temporal; por el ingreso de maquinaria pesada para la remoción del material del río en la etapa de construcción.

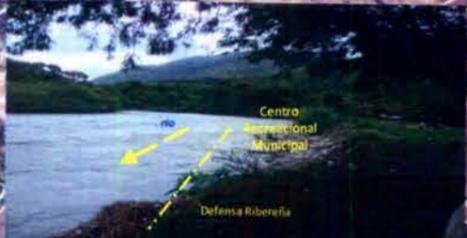
Construcción de de 600 metros de dique y complementar con vegetación de la zona. Posible contaminación del agua por el ingreso de maquinaria pesada para la remoción del material del río, en la etapa de construcción. Impacto negativo leve, en el medio físico y biológico, alteración de la calidad del agua del río Vilcanota y de la flora y fauna, respectivamente, principalmente en la etapa de construcción.

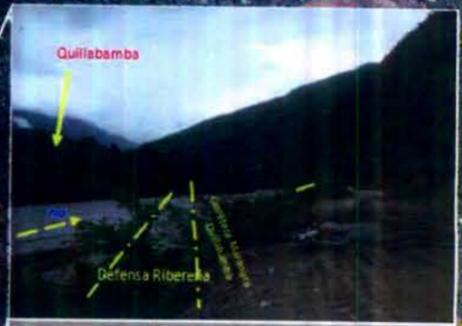
Construcción de 1,000 metros de dique y se complementará con vegetación de la zona, impacto negativo leve en el medio físico (alteración de la calidad de agua) y biológico (alteración de la flora y fauna). Impacto positivo en el medio social (Generación de empleo a los pobladores de Quillabamba).

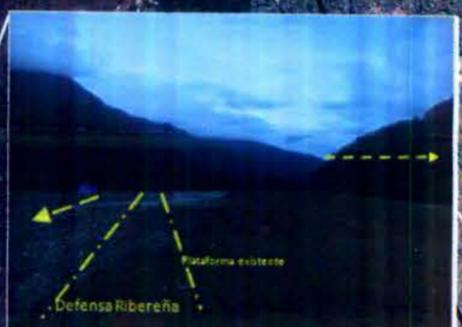
Rehabilitación de 800 metros de la defensa ribereña y proteger su cara húmeda y complementar su protección con vegetación de la zona. El impacto negativo se manifestará en la calidad del agua, de manera leve y temporal; debido al ingreso de maquinaria pesada para la remoción del material del río en la etapa de construcción.

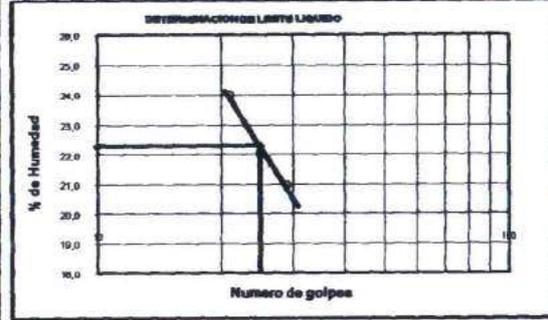
Clasificación SUCS **SP** L.L.: **22,33**
Clasificación AASHTO **A-1-a (0)** IP: **1,75**

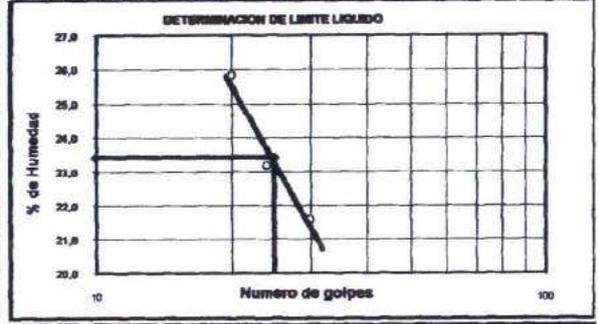
Clasificación SUCS GP L.L.: 23,44
 Clasificación AASHTO A-1-a (0) IP: 2,01

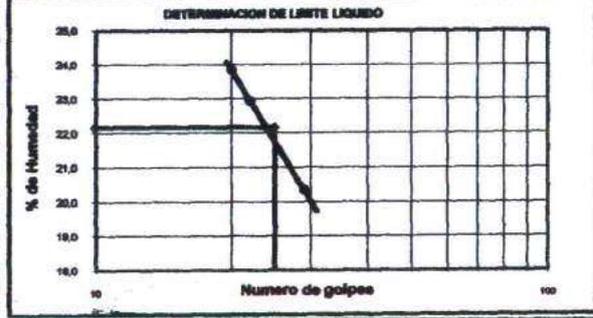
Clasificación SUCS: GP L.L.: 22,16
Clasificación AASHTO: A-1-a (0) L.P.: 0,23

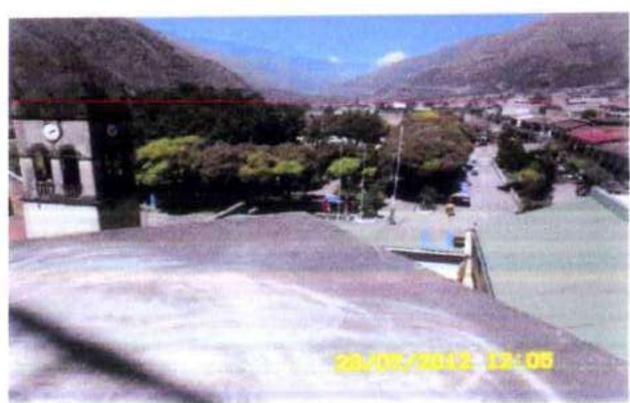
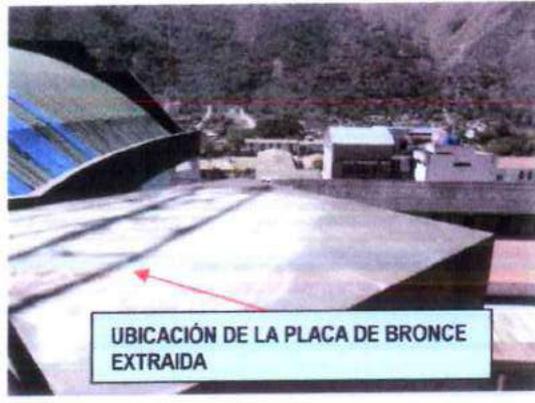
FICHA ADQUIRIDA AL IGN DEL PUNTO GEODESICO "QULL".

VISTA PANORAMICA DEL PUNTO GEODESICO "QULL" NO ENCONTRADO.

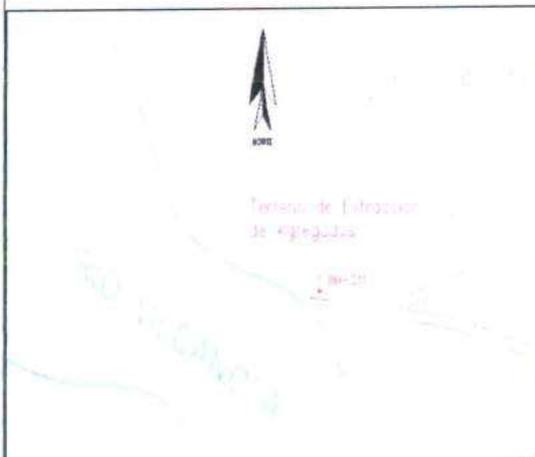
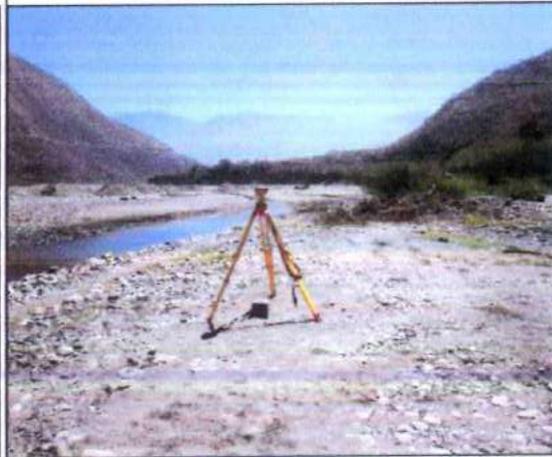
El Monolito se encuentra ubicado en el distrito de Maranura, viajando por la carretera de trocha carrozable que va hacia Quillabamba en dirección oeste, sobre un terreno de extracción de materiales de agregados y adyacente al lecho de río. Es una placa de Bronce incrustado en un Monolito y vaciado en mezcla de concreto.

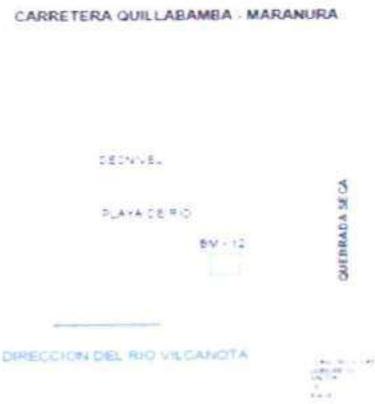
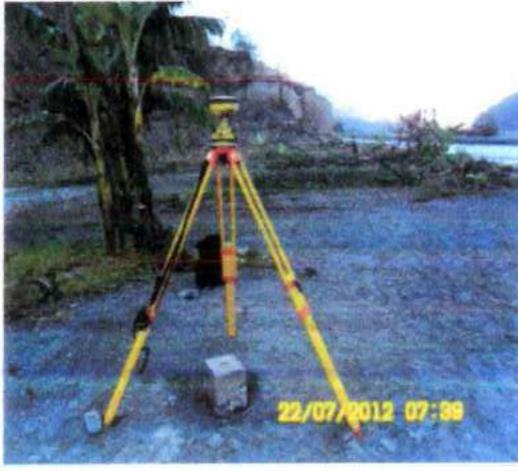
El Monolito se encuentra ubicado en el Centro Poblado Manahuañunca a la margen derecha del río Vilcanota siguiendo la carretera de Quillabamba a Maranura, desviándonos por una quebrada seca que nos lleva hasta el río Vilcanota luego a la derecha a unos 50 metros en la playa, formada en tiempo de poca crecida del río Vilcanota. Es una placa de Bronce incrustado en un Monolito y vaciado en mezcla de concreto.

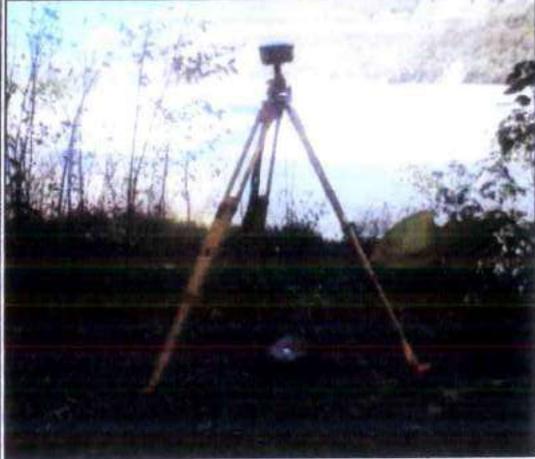
INGENIERÍA & CONSTRUCCIÓN	
UBICACIÓN : Distrito : Maranura Provincia : La Convencion Departamento : Cuzco		EQUIPO : HYPER II	FECHA : JULIO 2012
COORDENADAS GEOCENTRICAS X : 1851060.3511 Y : -5937950.1088 Z : -1412431.1616		COORDENADAS GEOGRÁFICAS: Latitud : 12°52'38.96937" S Longitud : 72°41'09.50331" W	
COORDENADAS UTM: Norte : 8'575,281.3452 Este : 751,120.6456		ZONA UTM 18 SUR	
ALTURA ELIPSOIDAL 1054.2110	ELEV. (EGM 08) 1013.8452	F. DE ESCALA COMBINADA 0.999785350923	
ITINERARIO El Monolito se encuentra ubicada en el distrito de Maranura, viajando por la carretera que va hacia Quillabamba en dirección suroeste a unos 200 metros aprox., en el sector de Mariaca y frente al poblado La Balsa y adyacente al lecho de río. Es una placa de Bronce incrustado en un Monolito y vaciado en mezcla de concreto.

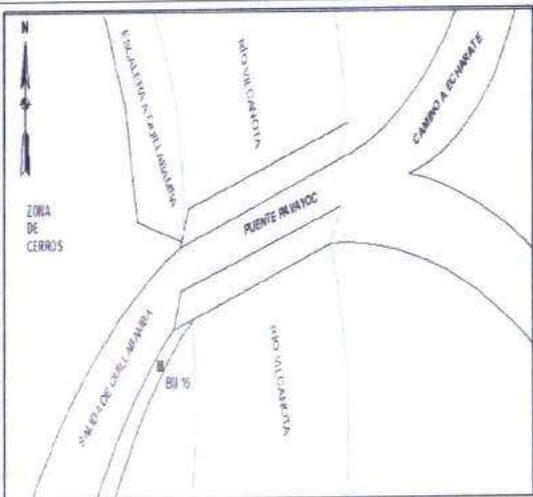
INGENIERÍA & CONSTRUCCIÓN
UBICACIÓN : Distrito : Santa Ana Provincia : La Convencion Departamento : Cuzco		EQUIPO : GR-3
		FECHA : JULIO 2012
COORDENADAS GEOCENTRICAS X : 1850747.1078 Y : -5938392.0074 Z : -1410937.2559		COORDENADAS GEOGRÁFICAS: Latitud : 12°51'49.19641" S Longitud : 72°41'23.79104" W
COORDENADAS UTM: Norte : 8'576,815.2806 Este : 750,703.4826		ZONA UTM 18 SUR
ALTURA ELIPSOIDAL 1042.7837	ELEV. (EGM 08) 1002.5202	F. DE ESCALA COMBINADA 0.999786145660
ITINERARIO Ubicado en el puente Pavayoc; al borde de la vereda al extremo de la zona elevada del cauce del río Vilcanota. Se ubica en la entrada a Quillabamba, un poco después de cruzar por el puente Pavayoc. Es una placa de Bronce incrustado en un Monolito y vaciado en mezcla de concreto.

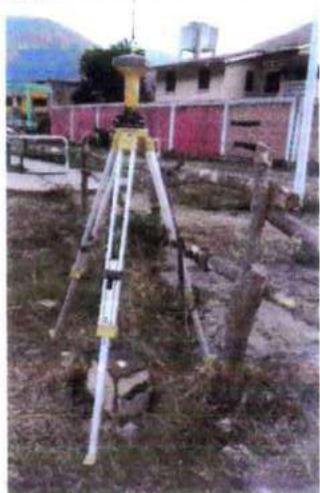
INGENIERÍA & CONSTRUCCIÓN
UBICACIÓN : Distrito : Santa Ana Provincia : La Convencion Departamento : Cuzco		EQUIPO : GR-3
FECHA : JULIO 2012		
COORDENADAS GEOCENTRICAS X : 1850112.2509 Y : -5938895.3250 Z : -1409766.0757		COORDENADAS GEOGRÁFICAS: Latitud : 12°51'09.94185" S Longitud : 72°41'48.84510" W
COORDENADAS UTM: Norte : 8'578,028.7651 Este : 749,958.6245		ZONA UTM 18 SUR
ALTURA ELIPSOIDAL 1065.5761	ELEV. (EGM 08) 1025.4057	F. DE ESCALA COMBINADA 0.999794332706
ITINERARIO El Monolito se encuentra ubicado en Quillabamba en la Av. prolongación Ricardo Palma Torrecheo, a espalda de la Aldea Infantil, frente al parque "La Juventud", en el morro. Es una placa de Bronce incrustado en un Monolito y vaciado en mezcla de concreto.
