Autoridad Nacional del Agua

Dirección de Estudios de Proyectos Hidráulicos Multisectoriales

Tratamiento del cauce del río Cumbaza para el control de inundaciones

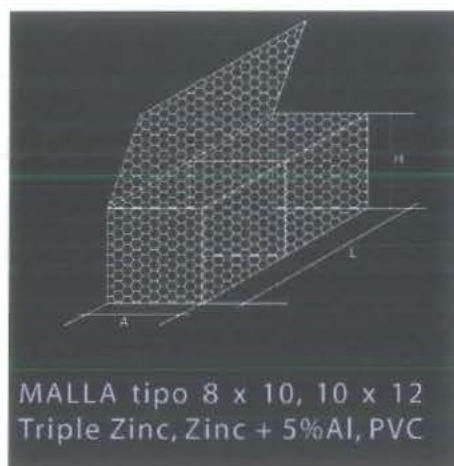
Figura 1. Gaviones tipo caja

Los gaviones al estar constituidos por malla y piedras, son estructuras altamente permeables, lo que impide que se generen presiones hidrostáticas para el caso de obras de defensas ribereñas.

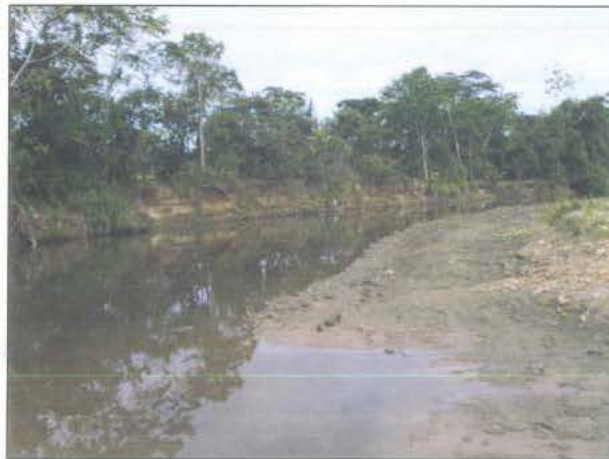
a. Eje principal: río Cumbaza, flujo de agua principal, nace al Noroeste de Tarapoto, en las montañas del Cerro Escalera, a más de 1,700 m.s.n.m. de altitud. Se origina por la unión de las quebradas Shucshuyacu y Cumbacillo y tiene una longitud aproximada de 52 Km de longitud. Tiene un recorrido Noroeste a Sureste, pasa por la ciudad de Tarapoto y desemboca en la margen izquierda del río Mayo.

Figura 2. Río Cumbaza

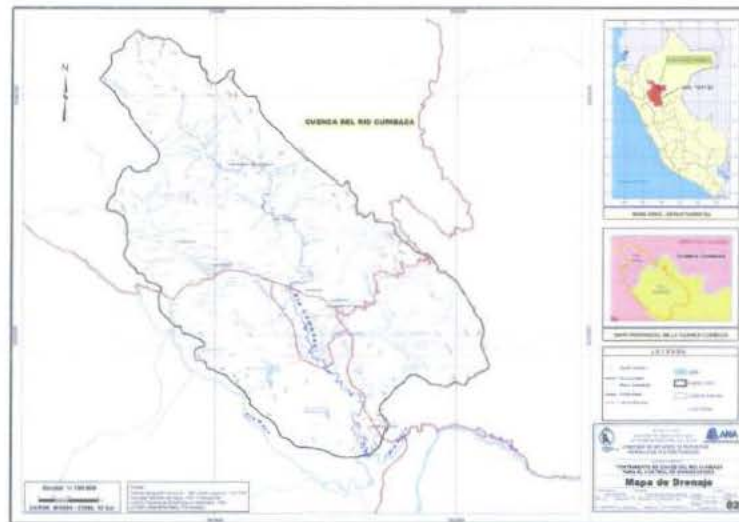
Figura 3. Red de drenaje natural de la cuenca del río Cumbaza

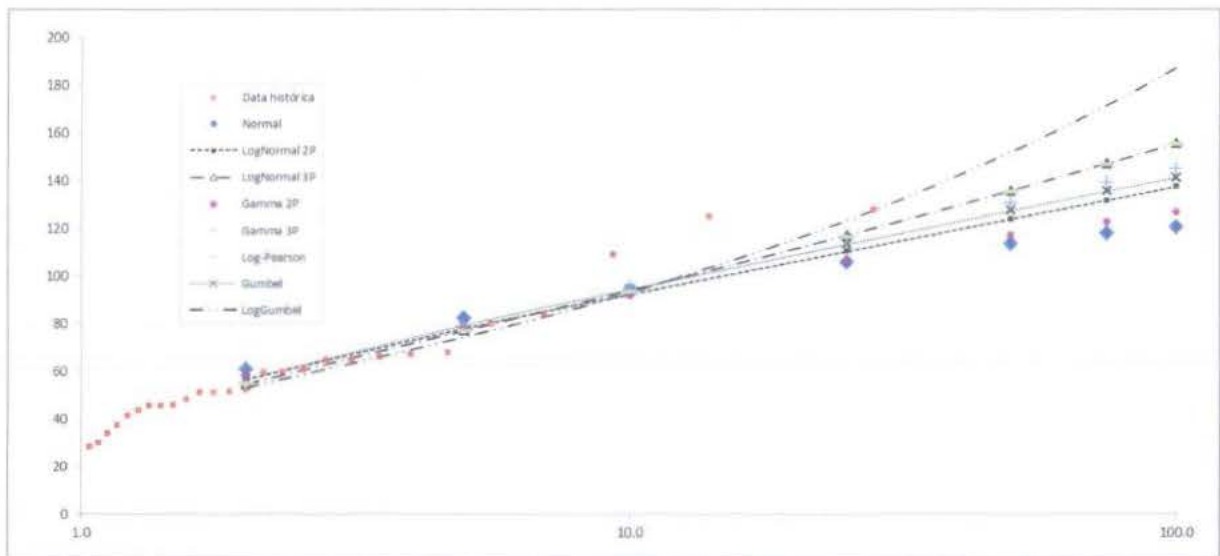
Figura 2. Mejor ajuste gráfico

Tanto por el método de mínimo error como por el método gráfico, la data histórica tiene un mejor ajuste a la función LogNormal 3 parámetros; por lo tanto los caudales se tomarán de los resultados de este modelo.

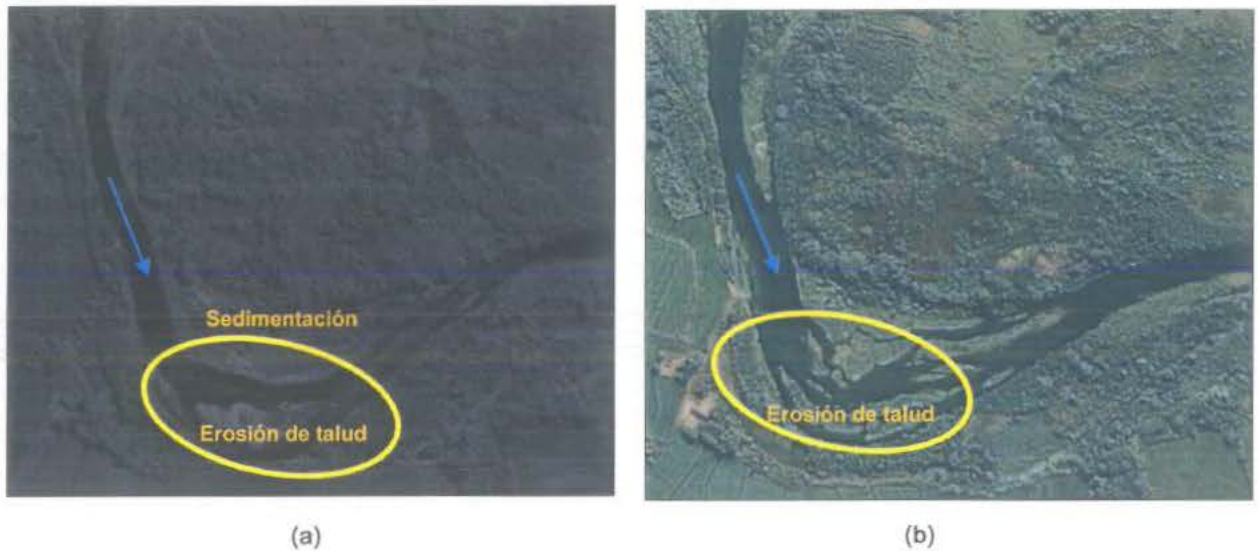
Figura 2. Erosión de áreas agrícolas, (a) imagen 2010 y (b) imagen 2005

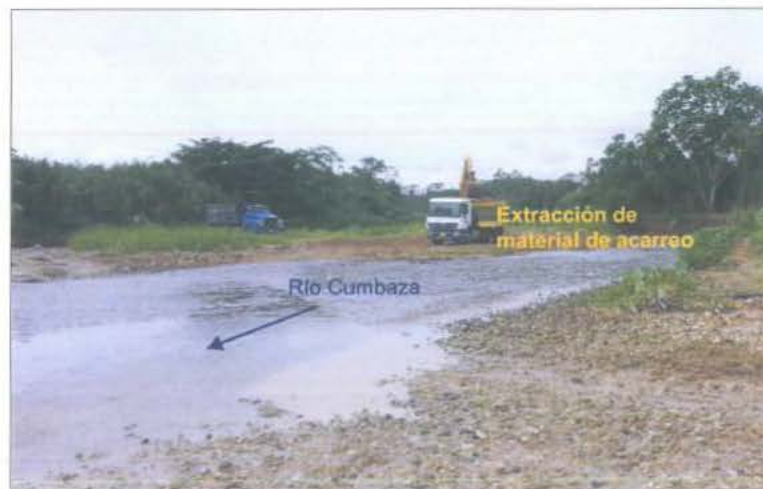
- c. **Punto crítico 03.** Se ha originado por la inadecuada extracción de material de acarreo, poniendo en riesgo 6 áreas agrícolas.

Figura 3. Inadecuada extracción de material de acarreo

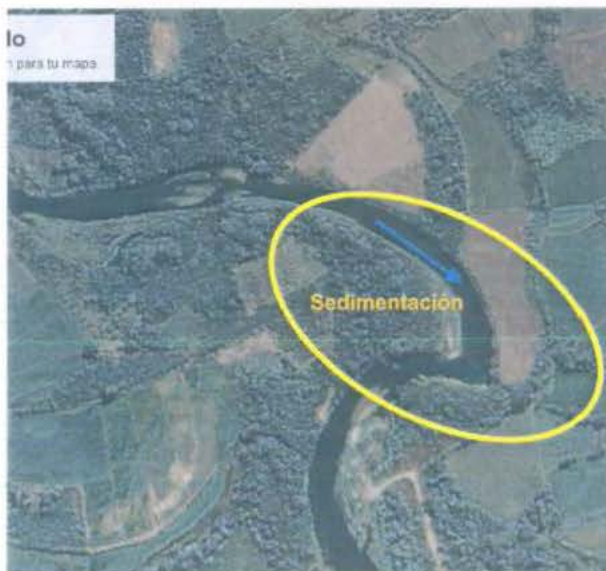
e. **Punto crítico 05.** La erosión lateral del río ha ocasionado daños en 80 metros de trocha de acceso, de la margen izquierda, interrumpiendo el transporte de productos agrícolas.

Figura 5. Erosión de vía, (a) imagen del 2005, (b) imagen del 2010

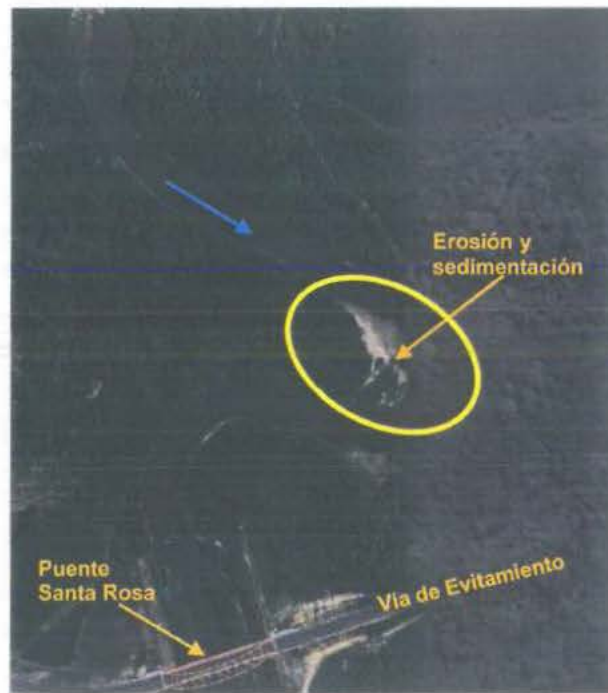
- g. Punto crítico 08.** La inundación pone en riesgo 09 hectáreas de campos de cultivo, 150 metros de la vía de Evitamiento y el Puente Santa Rosa.

Figura 7. Inundación pone en riesgo área agrícola y vía de Evitamiento.

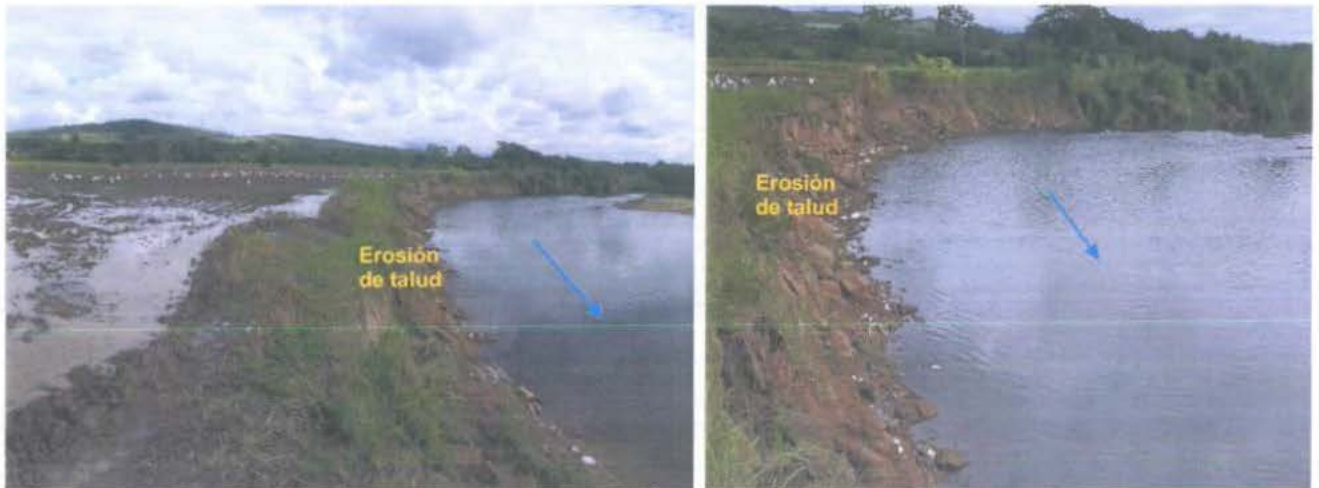
h. Punto crítico 09. La erosión de laderas de la margen derecha pone en riesgo 5 hectáreas de tierra agrícola.

Figura 8. Erosión de ladera, pone en riesgo zona agrícola

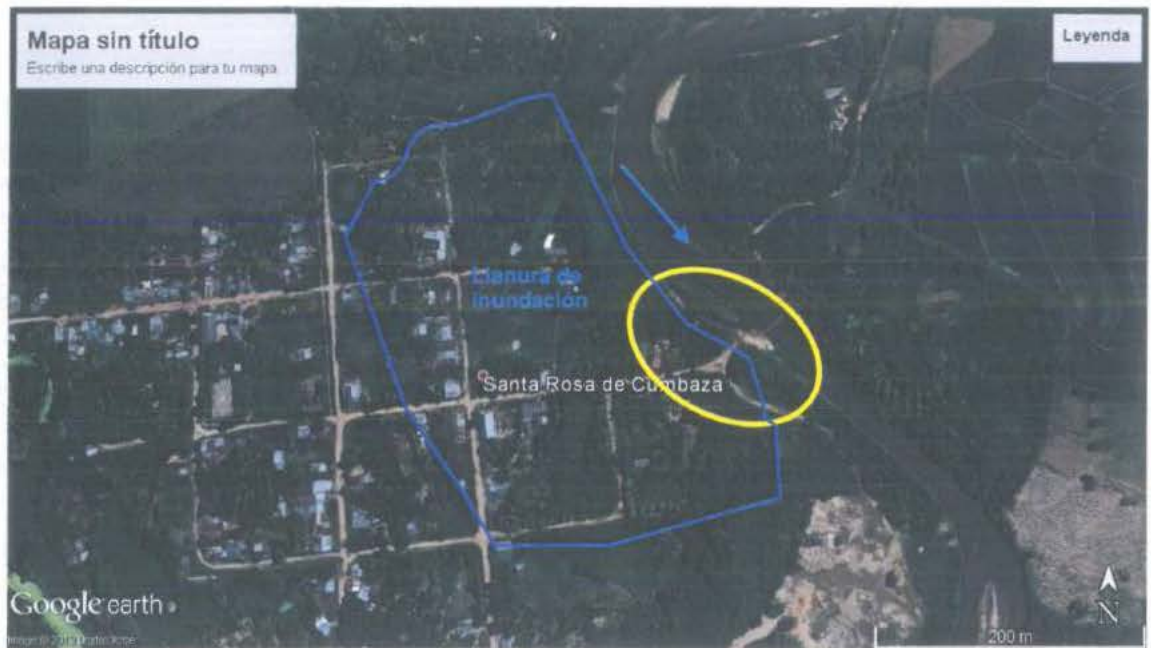
i. Punto crítico 10. La inundación pone en riesgo por lo menos el 30% del poblado de Santa Rosa en la margen derecha (unas 110 casas) y vías de acceso.

Figura 9. Riesgo de inundación en viviendas del poblado Santa Rosa

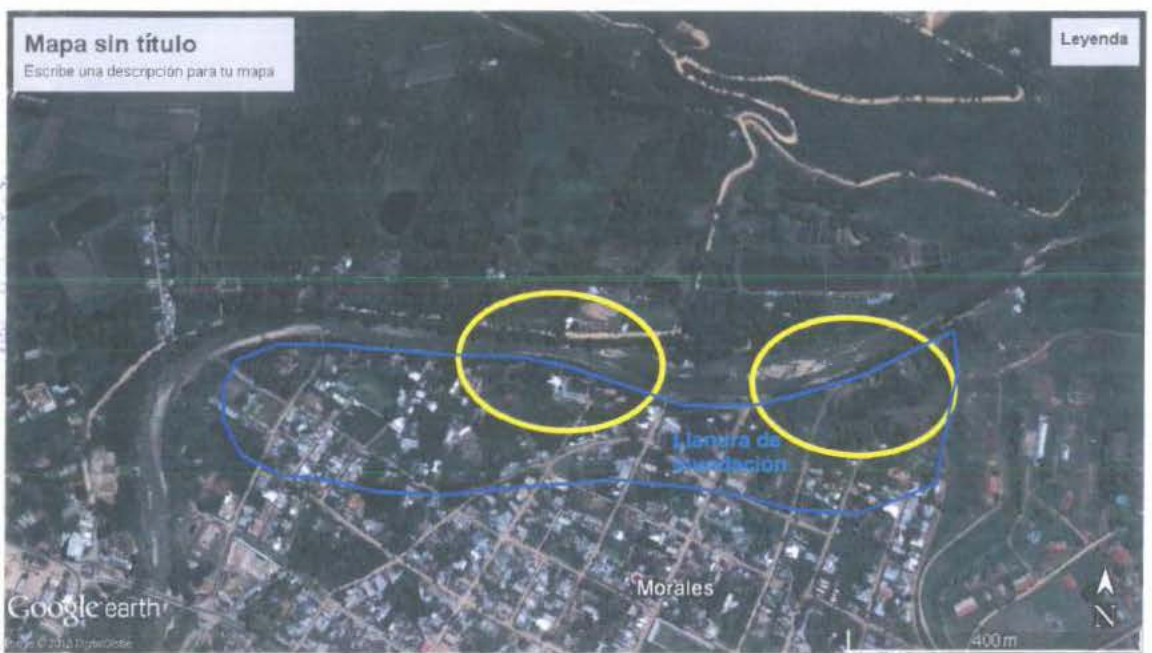
j. **Punto crítico 11 y 12.** Inundación en la margen izquierda pone en riesgo unas 300 viviendas del distrito de Morales, sector Metobado.

Figura 10. Viviendas del distrito de Morales en riesgo por inundación.

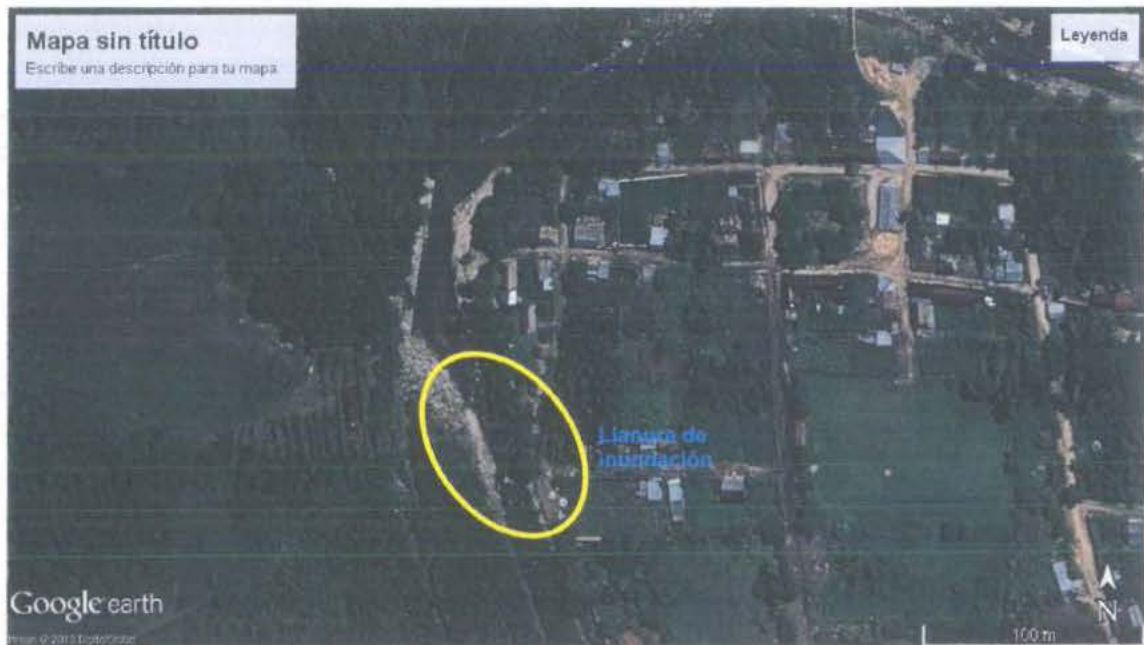
- k. **Punto crítico 13.** Inundación en la margen izquierda pone en riesgo 20 viviendas del distrito de San Antonio, sector Barrio Bajada.

Figura 11. Viviendas del distrito de San Antonio, sector Barrio Bajada, en riesgo a inundación

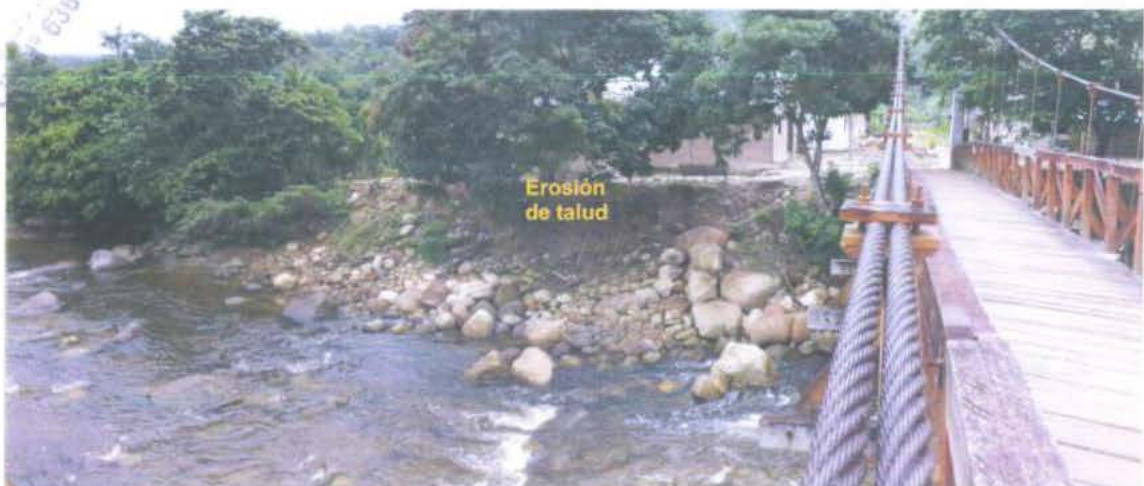
- l. **Punto crítico 14.** La inundación y erosión pone en riesgo viviendas del distrito de San Antonio, sector La Banda y el puente peatonal.

Figura 12. Viviendas del distrito de San Antonio, sector La Banda, en riesgo a inundación y erosión

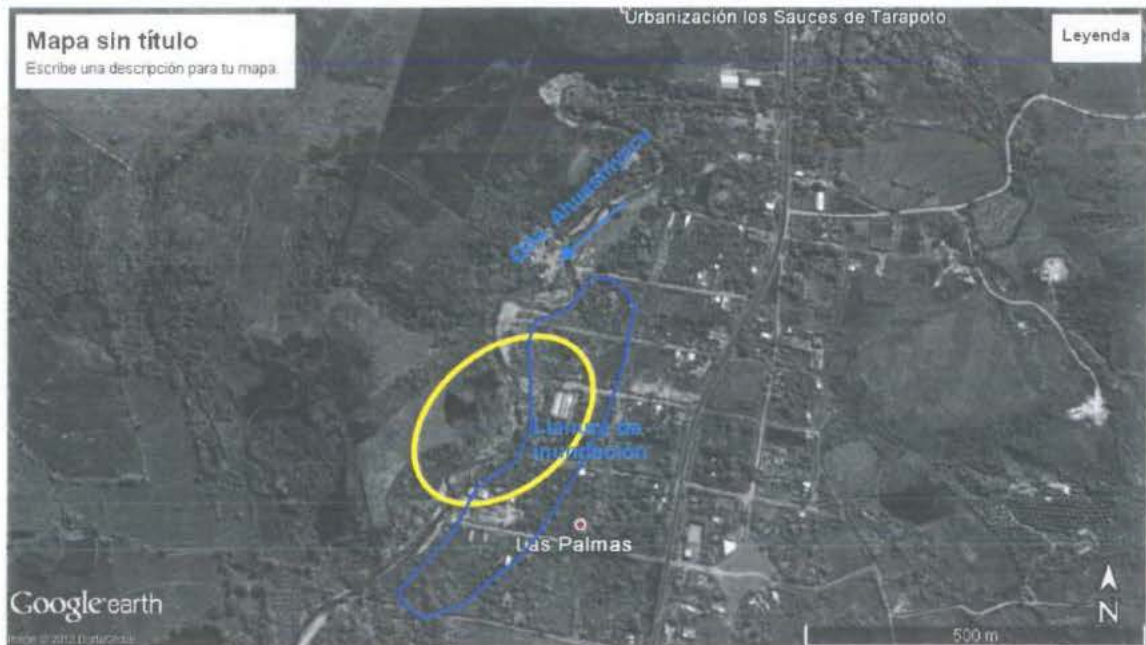
m. **Punto crítico 15.** Este punto crítico se encuentra ubicado en la quebrada de Ahuashiyacu, en ambas márgenes. La inundación pone en riesgo áreas agrícolas, infraestructura de riego y unas 10 viviendas.

Figura 13. En riesgo, área agrícola, viviendas y canales de riego

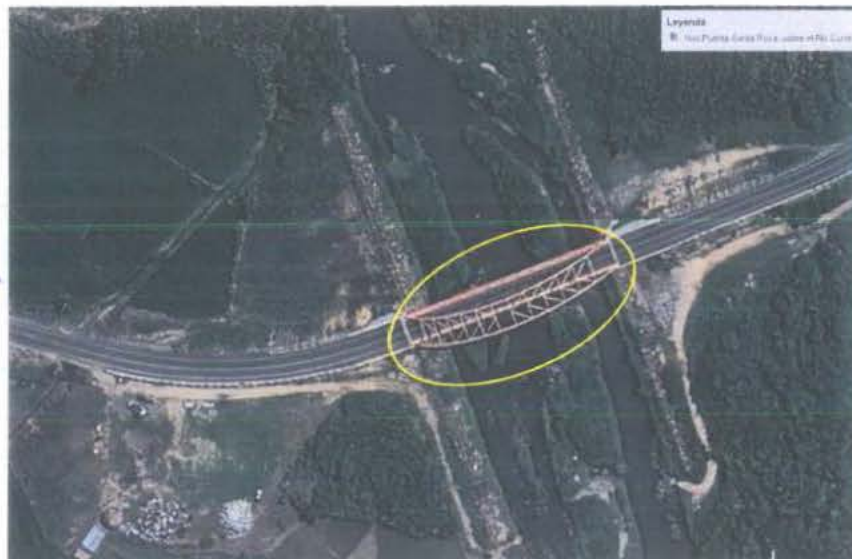
- **Estructuras viales de cruce e hidráulicas.** Los puentes y bocatomas de alguna forma limitan el ancho de un río (figura 21).

Figura 21. Existencia de estructuras de cruce (puente)

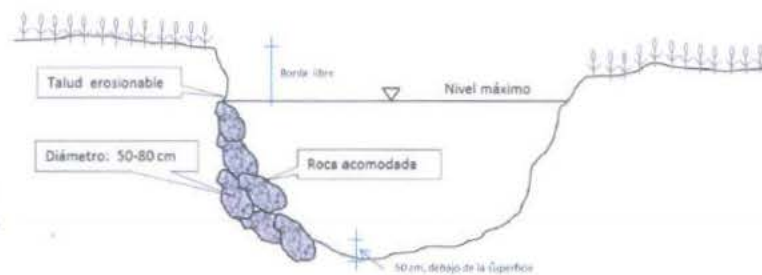
Figura 23. Roca acomodada

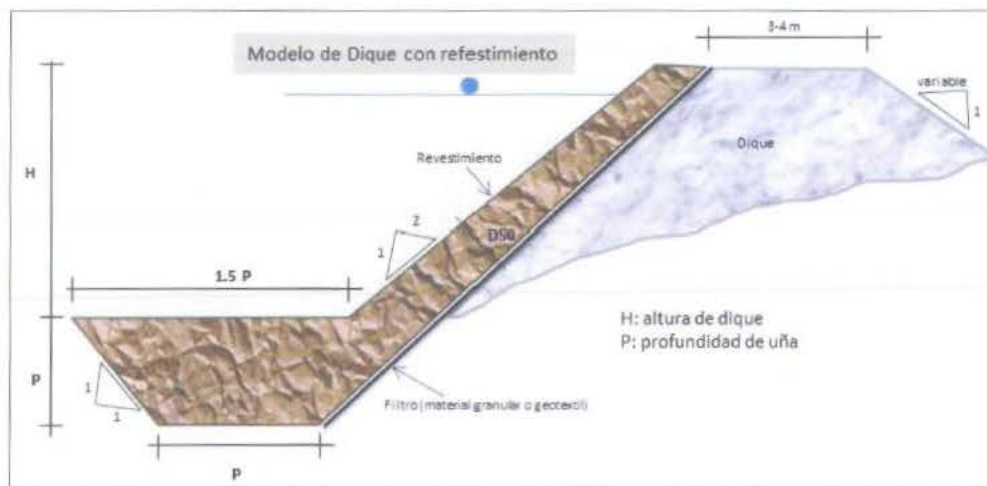
3. Conformación de dique y protección. Consiste en la conformación de un dique de material propio o de préstamo y revestido ya sea con roca, gaviones, tapetes de concreto, geobolsas u otro material adecuado.

Figura 25. Construcción de dique y protección con revestimiento de roca, gavión u otro material

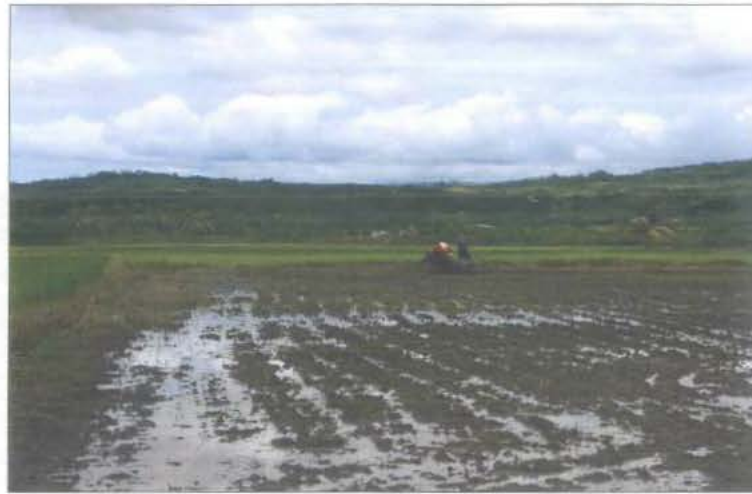
Figura 4. Imagen 06/06/2013: Punto Crítico N° 09, en el sector San Juan, margen derecha del río Cumbaza, parte baja de la cuenca, actividad antrópica (cultivo de arroz).

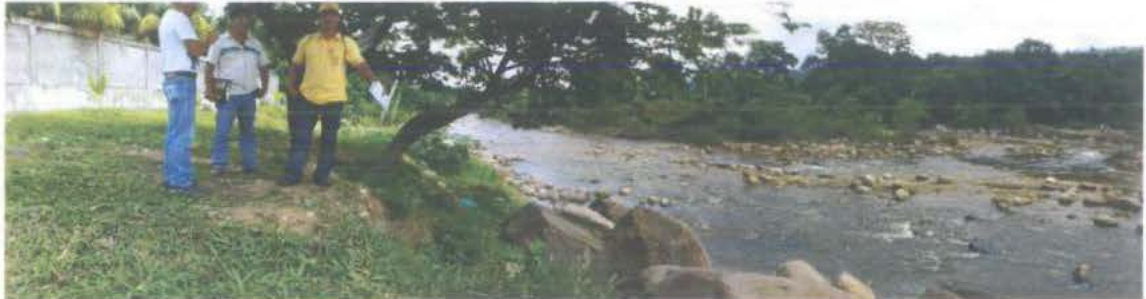
Figura 8. Punto Crítico N° 9, en la imagen se observa la población urbana en el distrito de Morales, zona de inundación y arrastre de materiales como rocas que inciden en la colmatación del río Cumbaza, pudiendo afectar a la población, las obras proyectadas son considerados como impactos positivos, pues beneficiaran a estas zona urbana.

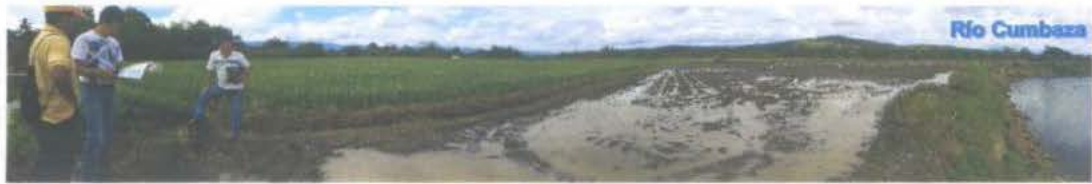
Figura 9. Punto Crítico N° 9, en la imagen se observa la erosión fluvial que ejerce el río Cumbaza, afectando a las áreas de cultivo en el poblado de San Juan, las obras proyectadas son considerados como impactos positivos, pues beneficiaran a estas áreas de cultivo.

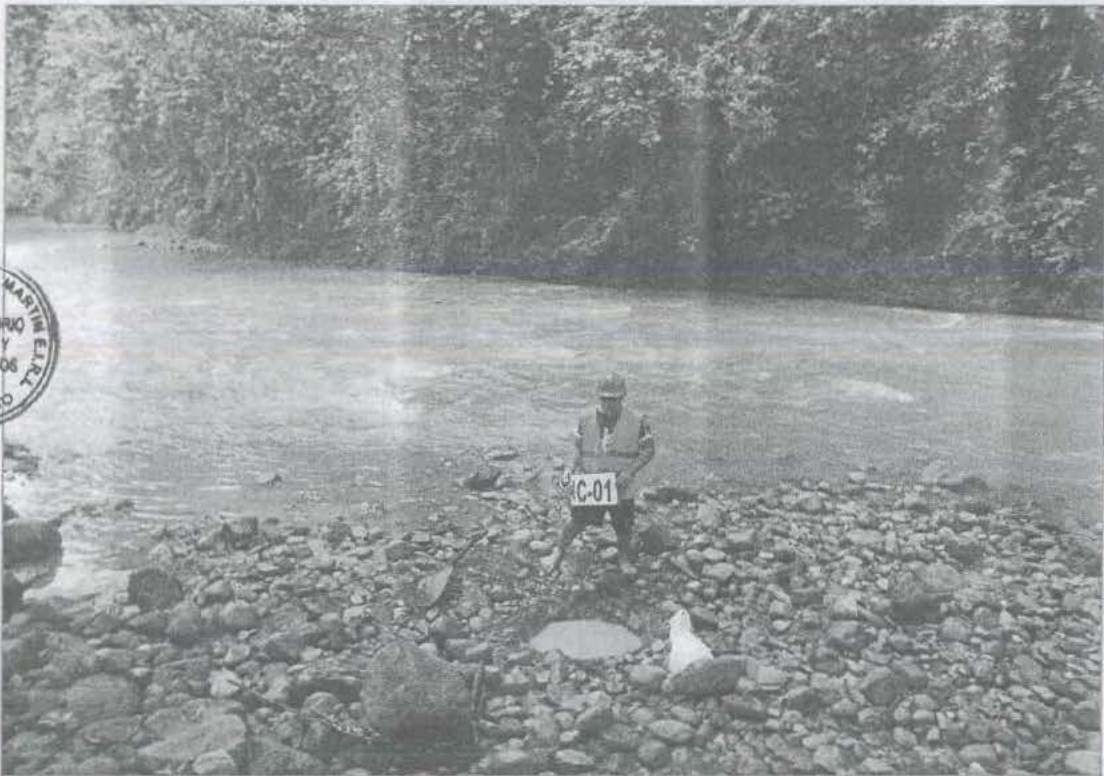
VISTA PANORÁMICA DE LA PERFORACIÓN A TAJO ABIERTO DE LA CALICATA Nº 01 - MUESTRA PARTE ALTA - SAN ROUE DE CUMBAZA, DONDE SE TOMARON LAS MUESTRAS PARA LOS ANÁLISIS Y PRUEBAS. DETERMINACIÓN DE LA HUMEDAD NATURAL "IN SITU"; Y LA CAPACIDAD PORTANTE DEL SUELO.

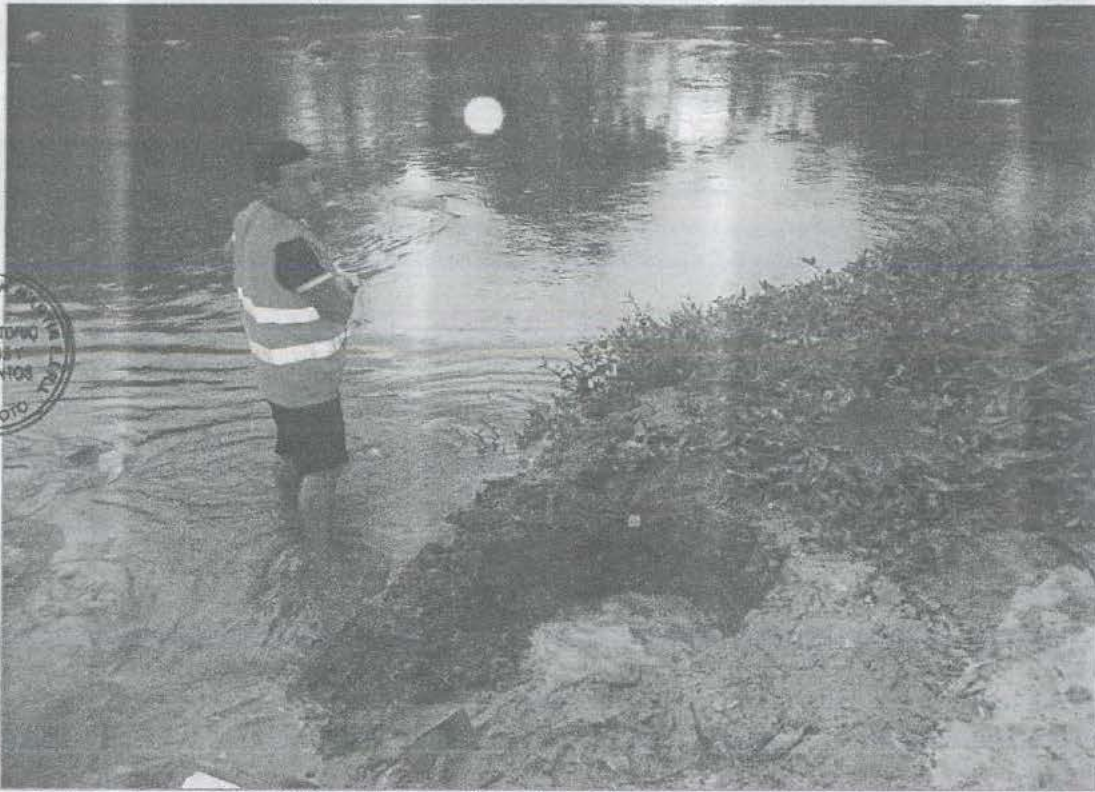
VISTA PANORÁMICA DE LA PERFORACIÓN A TAJO ABIERTO DE LA CALICATA Nº 02 - MUETRA PARTE MEDIA - EL VADO - MORALES, DONDE SE TOMARON LAS MUESTRAS PARA LOS ANÁLISIS Y PRUEBAS. DETERMINACIÓN DE LA HUMEDAD NATURAL "IN SITU"; Y LA CAPACIDAD PORTANTE DEL SUELO.
