**Autoridad Nacional del Agua**

**Dirección de Estudios de Proyectos Hidráulicos Multisectoriales**

**Tratamiento del cauce del río Pativilca para el control de inundaciones**

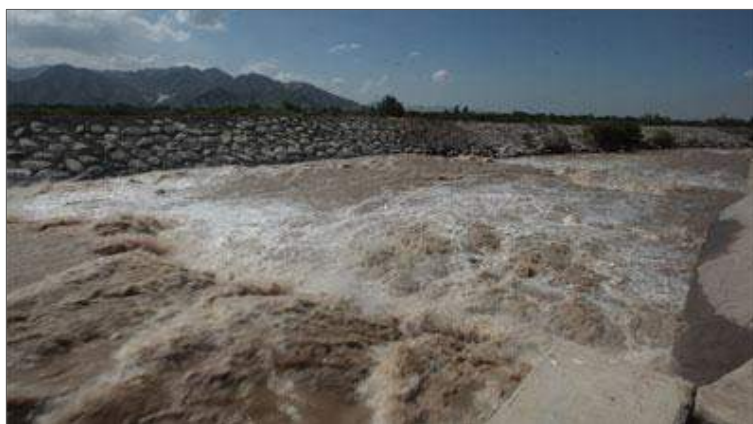
En marzo del 2014 las fuertes precipitaciones han ocasionado desbordes afectando 60 hectáreas de cultivos de maíz, camote y cebolla roja de las localidades de Simón Bolívar, Providencia, Las Huertas y Araya Chica (Andina Agencia Peruana de Noticias) y una bocatoma.

Figura 2. Desbordes del río Pativilca 2014

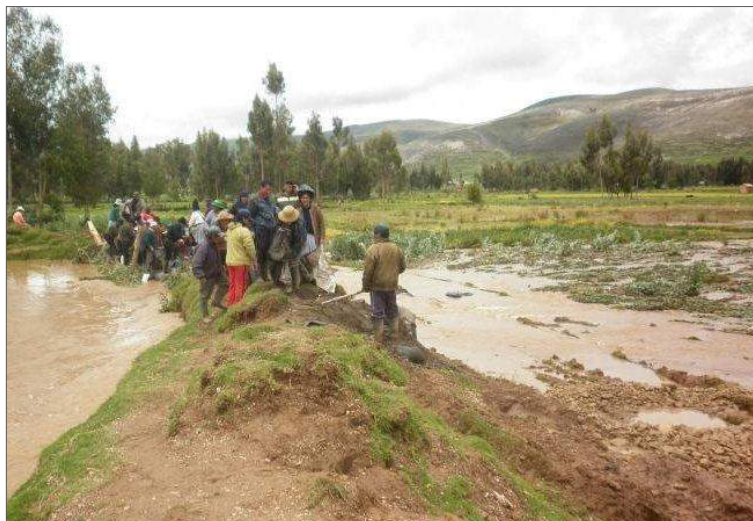
En la provincia de Ocros, desbordes del río Pativilca ha dejado 5 desaparecidos, 100 familias damnificadas del centro poblado de Mayus, distrito de Carhuapampa (fuente: Pasco Al Día).

Figura 3. Desbordes del río Piura, provincia de Ochos

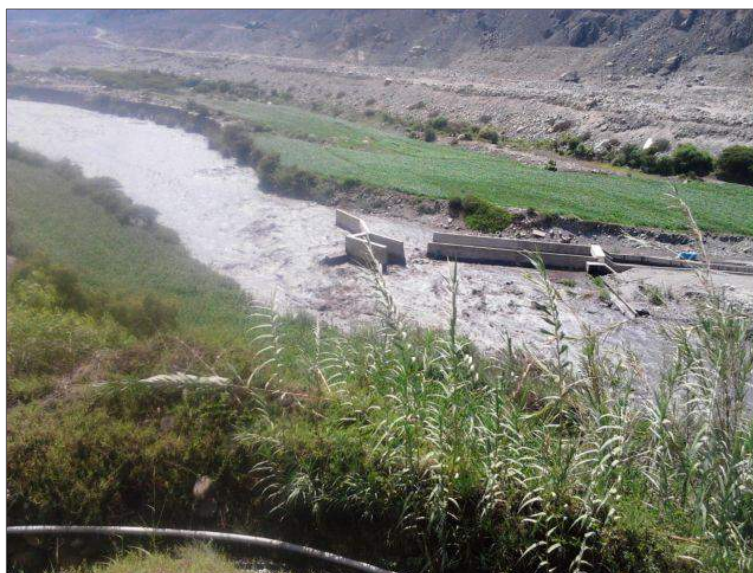
En febrero de 2012, las crecidas del río Pativilca han ocasionado el colapso de la bocatoma del sector Araya Grande, poniendo en riesgo de quedar sin riego 562 Ha de cultivos. Asimismo, las inundaciones han afectada entre 50 a 80 Ha de cultivos de los sectores de Vinto y Araya Grande (fuente: RPP Noticias).

Figura 4. Inundación del río Pativilca

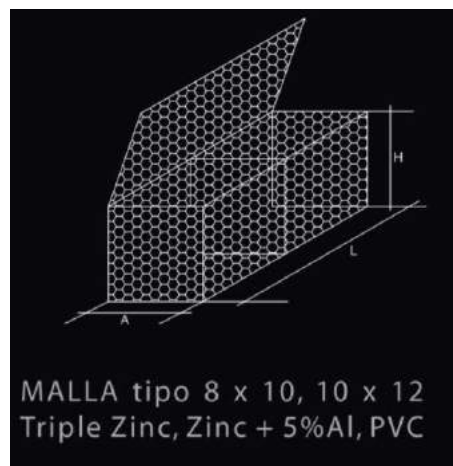
Los gaviones al estar constituidos por malla y piedras, son estructuras altamente permeables, lo que impide que se generen presiones hidrostáticas para el caso de obras de defensas ribereñas.

Figura 5. Gaviones tipo caja

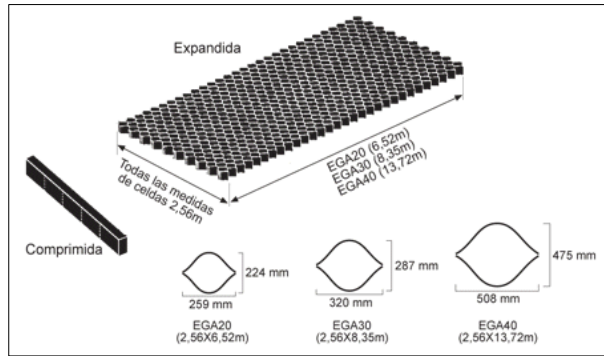
- **Geoweb.** Celdas rellenas con concreto permite hacer losas flexibles para la protección de taludes y revestimiento de canales, estructuras que podrían adaptarse a posibles asentamientos diferenciales del terreno. De manera similar para estos mismos fines también puede ser relleno, con grava, o TOP SOIL; proporcionando una solución de bioingeniería perdurable.

Figura 7. Geoweb o geoceldas

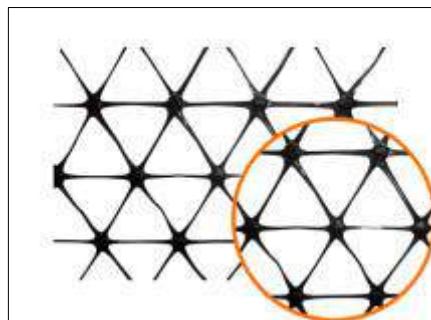
- Geomallas.** Las geomallas permiten dar un gran nivel de refuerzo a los suelos. Las geomallas están elaboradas con multifilamentos de Poliéster de alto peso molecular, el cual posee una alta relación resistencia a la tensión - deformación y muy baja fluencia, es resistente a la degradación por UV y a componentes químicos y biológicos normalmente encontrados en los suelos, a la vez que son ligeras y fáciles de instalar. Se disponen de Geomallas Biaxiales y Uniaxiales. Los usos más frecuentes son: Muros de Suelo Reforzado, Refuerzo de Taludes de Alta Pendiente, Estabilización de Bases y Sub-bases, Refuerzo de nuevas carpetas asfálticas, Protección contra caída de material pétreo, Sistemas de Revegetación colgantes, Vallas flexibles de protección.

Figura 8. Geomallas

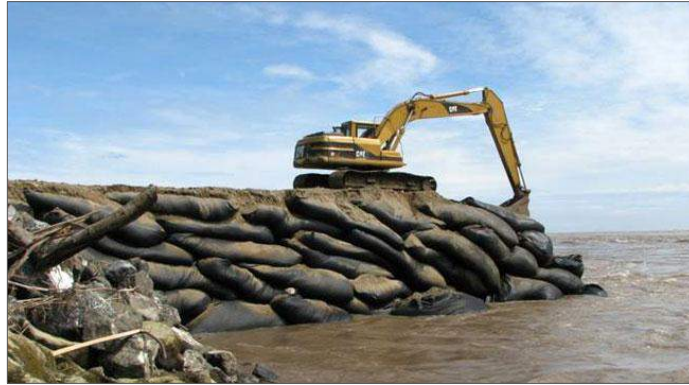
- Geobolsas.** Geocontenedores inyectados con material del lecho de los ríos, lagos, costas, etc., mediante sistemas de dragado, succión o bombeo pueden ser confinados gracias a la porosidad extremadamente baja, la alta resistencia, y baja deformación del geotextil que lo conforma. Se aplican en protecciones de riberas de ríos, costas, control de sedimentos, estabilización de taludes, descontaminación de lagunas, recuperación de la capacidad de embalses, etc. También como estructuras de emergencia en caso de inundaciones y desbordes. Su uso es recomendable en zonas donde el material pétreo o

agregado es cuantioso, o donde existe abundancia de material fino (sedimentos, arcillas, lodos, material colmatado, relaves, etc.).

Figura 9. Geobolsas

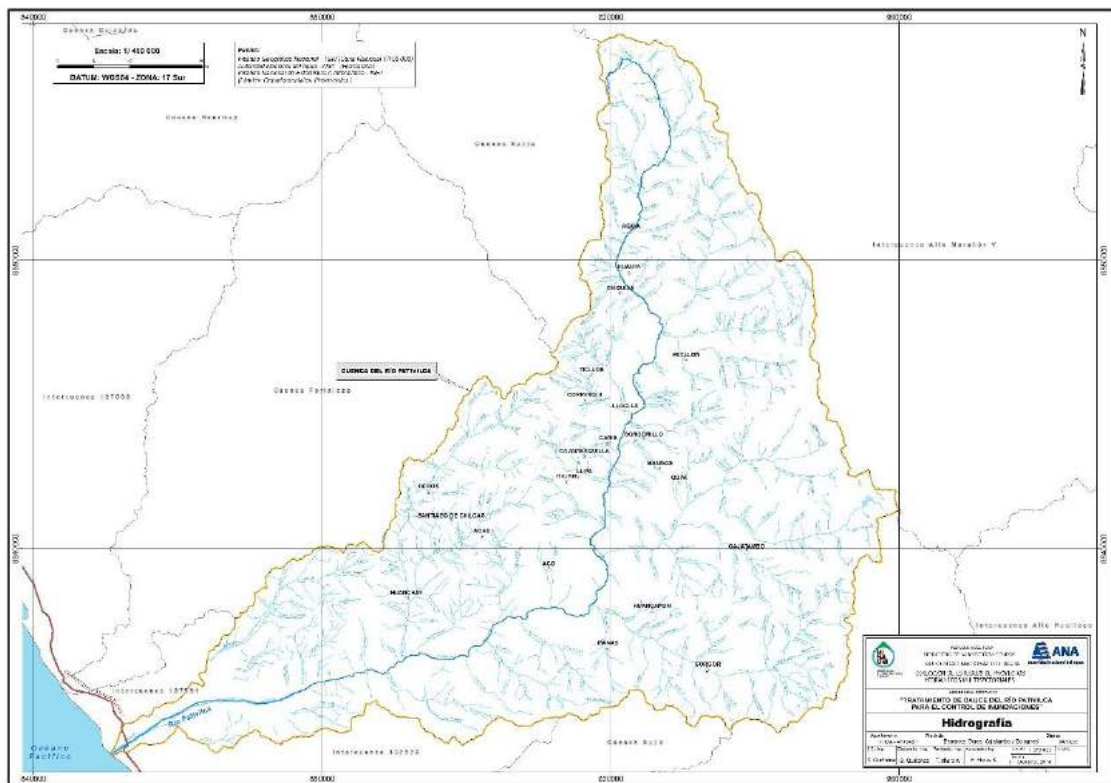
En la figura 8, se muestra el mapa de hidrográfico de la cuenca del río Pativilca, se nota que la mayor cantidad de afluentes se encuentran en la margen izquierda, por lo que se concluye que el mayor aporte de caudales en épocas de avenidas lo constituye de esta margen.

Figura 8. Red de drenaje natural de la cuenca del río Pativilca

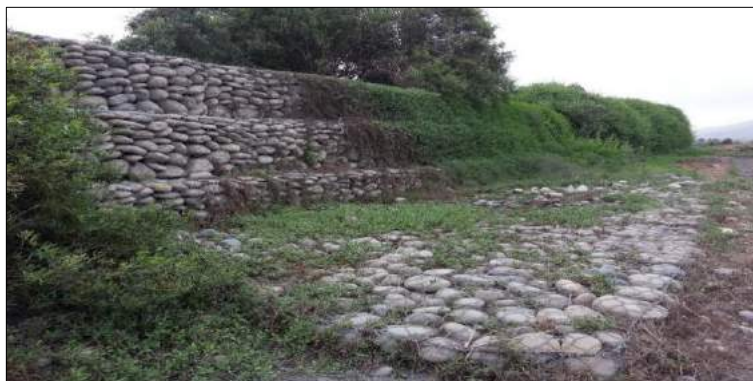
- **Muro tipo dique longitudinal de gaviones**, conformado por 03 cuerpos colchón antisocavante, se observa buena conservación, se prevé buena operatividad (figura 9).

Figura 9. Dique longitudinal de gaviones

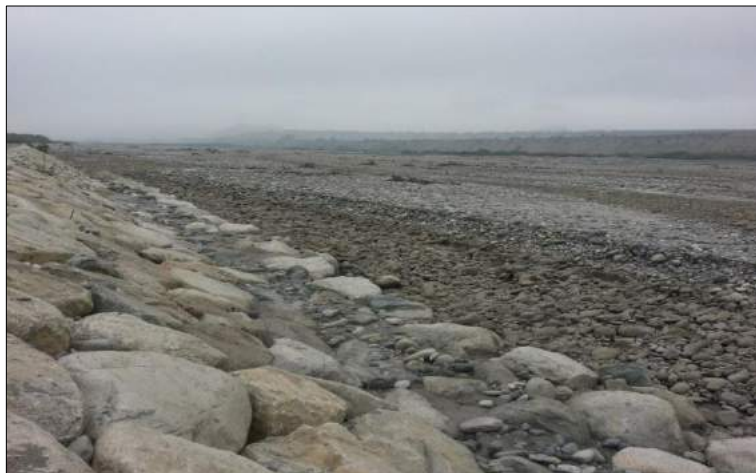
- **Dique enchapado con roca** grande acomodada, que aparenta estar estabilizada, construida en tramo recto del curso del río, que la experiencia enseña que es donde tiene mejor comportamiento a la fuerte velocidad de arrastre y contención (figura 11).

Figura 11. Muro de concreto

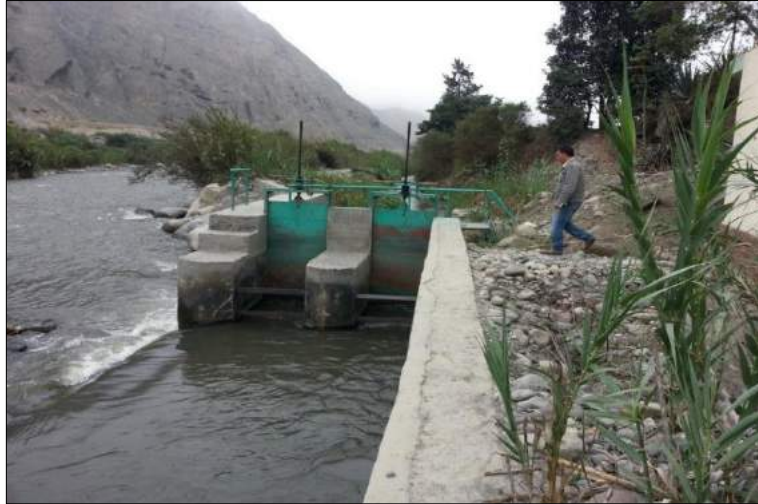
- **Estructura de captación** permanente en la margen derecha, de la ribera del río se observa que es importante para la determinación del ancho estable. Se aprecia dos compuertas de captación, aliviadero lateral y muros de encauzamiento (figura 12).

Figura 12. Estructura de captación

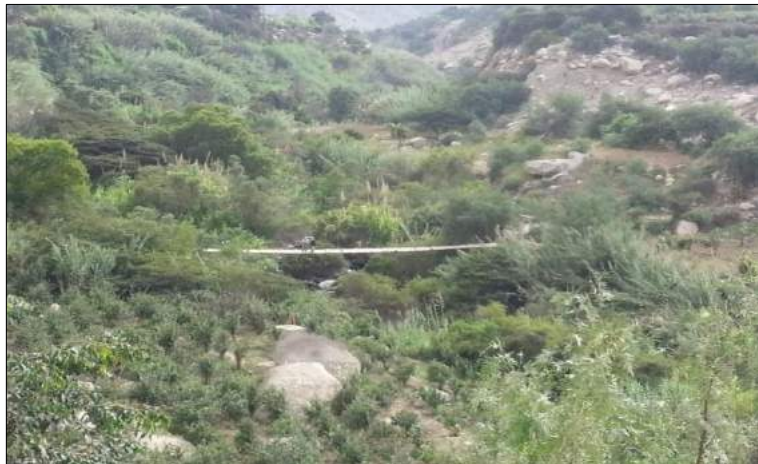
- **Puente colgante** sobre el río Ocos para tránsito liviano, personas y animales, importante porque define el ancho del cauce (figura 13).

Figura 13. Puente colgante sobre el río Ocos

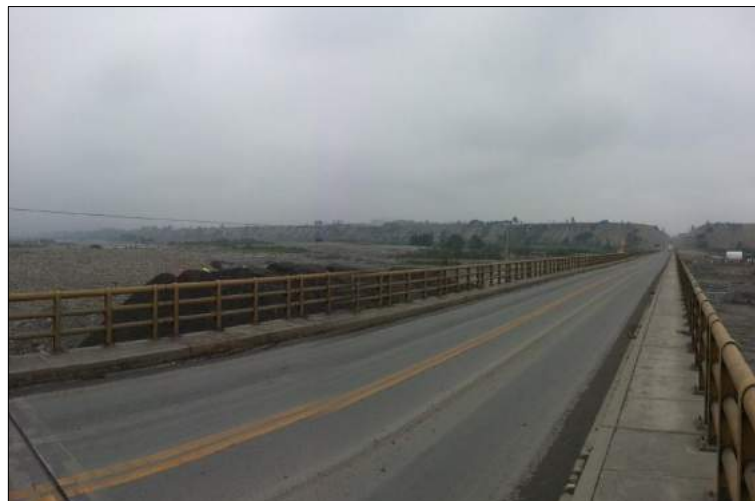
- **Puente de cruce** en el río Pativilca, autopista de la Panamericana Norte de 381 m de luz nuevo, el antiguo tiene 360 m de luz, en la figura 14, se observa uno de los dos puentes.

Figura 14. Puente vehicular sobre el río Pativilca

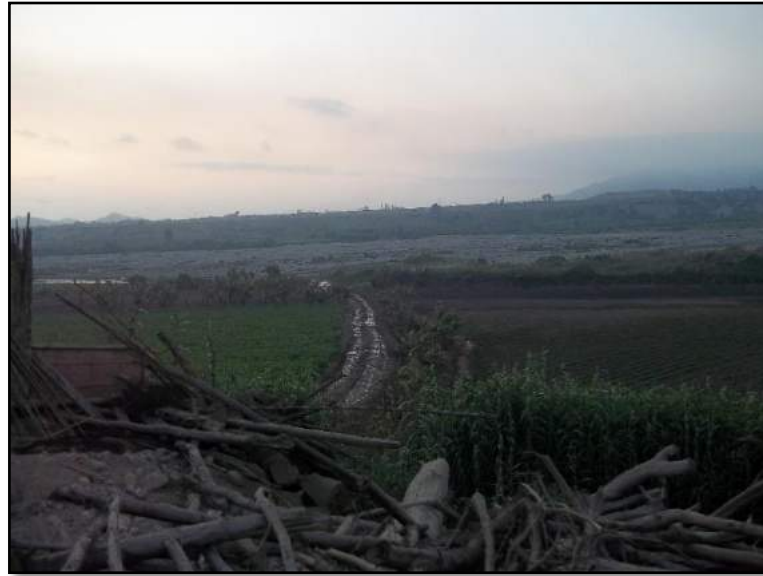
Valle en V (Vv). En sección transversal, la profundidad que existe entre la cima de sus laderas o flancos y el lecho, es variable, así también la forma e inclinación de las vertientes. Los flancos de estos valles son empinados y escarpados, según el tipo de

litología que los constituyen. Las terrazas formadas por la divagación de los cauces a través del tiempo, conforman hoy en día, valles agrícolas importantes y el terreno de fundación de actuales centros poblados

Figura 1. Unidad geomorfológica Planicie Costanera (PC) Subunidad Valle en V. Terrenos de cultivo ocupan esta unidad en zonas cercanas a los valles costeros.

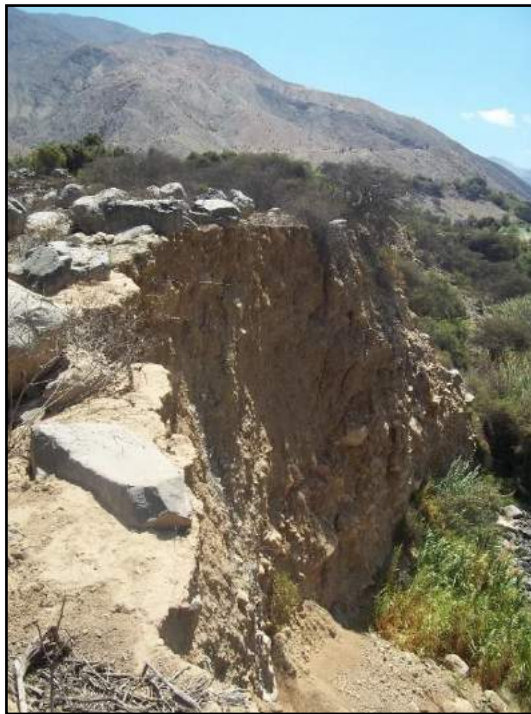
Flanco Andino Occidental (FAOC) Corresponde a una subunidad de la Cordillera Occidental, formada por una cadena montañosa de dirección NO-SE, conformada por rocas jurásicas y cretácicas intruídas por segmentos del Batolito de la Costa. Presenta una topografía irregular y de relieve abrupto, se encuentra disectada por numerosas quebradas distribuidas en drenaje dendrítico; las alturas varían entre 400 y 3 600 msnm

Figura 2. Unidad Geomorfológica Cordillera Occidental - Flanco Andino Occidental (FAOC): Inicio de cadenas montañosas disectadas por el río Pativilca, terrazas altas conformadas por material conglomerado y bloques de rocas ígneas de diámetro superior a 1.50.

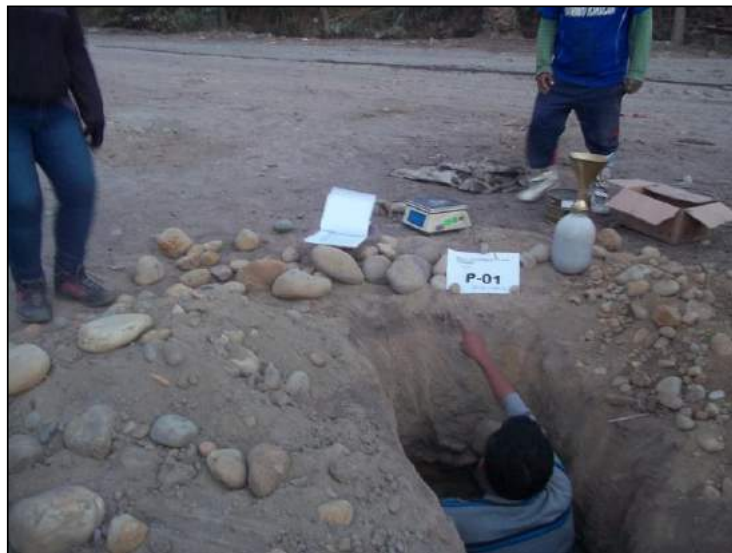
- Profundidad de cimentación : Df 1.00 m.
- Ancho de la Cimentación de Zapatas B : 1.00 m
- Factor de Seguridad : FS 3
- Obteniendo los siguientes resultados
- Capacidad Admisible : 1.93 Kg/cm<sup>2</sup>
- Asentamiento : 0.51 cm

**Interpretación Geotécnica.** Los materiales evaluados (GW) corresponden a Gravas bien gradadas color beige, ligeramente húmedo a seco. Se encuentran localizados en la parte superior de la terraza y presentan una potencia superior a 2.50 m., no presenta nivel freático.

Figura 3. Excavación Exploratoria P-1 en el Sector Vinto, los materiales granulares corresponden a Gravas bien gradadas de clasificación SUCS GW

Estos materiales son razonablemente estables, como terrenos de apoyo resultan ser excelentes, debido a su alta capacidad de carga superior a 1.93 Kg/cm<sup>2</sup>. Asimismo, presenta muy bajo riesgo de asentamientos, muy bajo riesgo de deslizamientos de taludes y muy baja modificación de resistencia por cambios de humedad.

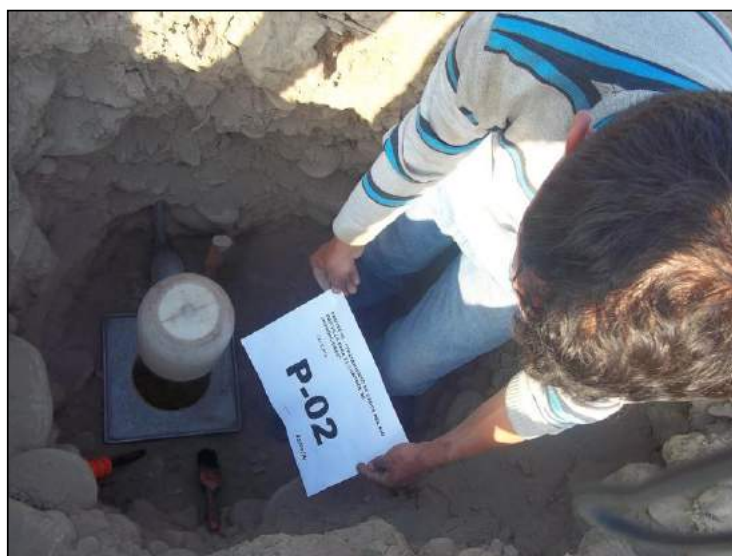
- Profundidad de cimentación  $D_f$  1.00 m.
- Ancho de la Cimentación de Zapatas B1.00 m.
- Factor de Seguridad FS: 3
- Obteniendo los siguientes resultados:
- Capacidad Admisible 4.87 Kg/cm<sup>2</sup>
- Asentamiento 1.36 cm

**Interpretación Geotécnica.** Los materiales evaluados (SM) corresponden a Arenas Limosas color marrón claro, ligeramente húmedo. Se encuentran localizados en la parte superior de la terraza y presentan una potencia superior a 2.50 m., no presenta nivel freático.

Figura 4. Excavación Exploratoria P-2 en el Sector Potao, los materiales granulares corresponden a Arenas Limosas de clasificación SUCS SM

Estos materiales son razonablemente estables particularmente no conveniente para revestimientos, como terrenos de apoyo resultan ser buenos a medianos, debido a su capacidad de carga superior a 1.37 Kg/cm<sup>2</sup>. Asimismo, presenta bajo riesgo de asentamientos, bajo riesgo de deslizamientos de taludes y baja modificación de resistencia por cambios de humedad.

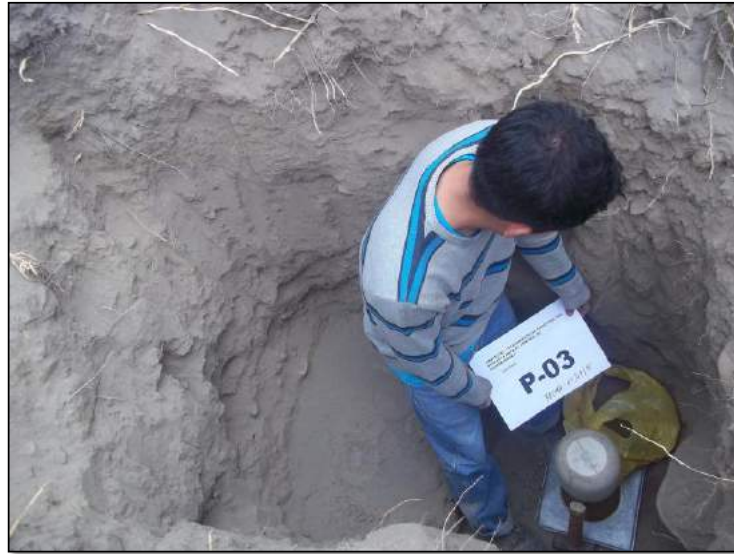
**Interpretación Geotécnica** Los materiales evaluados (SM) corresponden a Arenas Limosas ligeramente arcillosa con presencia de grava de forma subredondeada a subangular, con finos de baja plasticidad, color marrón claro, suelo ligeramente húmedo. Se encuentran localizados en la parte superior de la terraza y presentan una potencia superior a 2.50 m., no presenta nivel freático.

Estos materiales son medianamente estables particularmente no conveniente para revestimientos, como terrenos de apoyo resultan ser apoyos buenos a pobres, debido a su capacidad de carga superior a 1.10 Kg/cm<sup>2</sup>. Asimismo, presenta bajo riesgo de asentamientos, bajo a medio riesgo de deslizamientos de taludes y baja modificación de resistencia por cambios de humedad.

Figura 5. Excavación Exploratoria P-3 en el Sector Las Vegas, los materiales granulares corresponden a Arenas Limosas de clasificación SUCS SM - SC

La capacidad portante calculada para estos materiales supera los 1.10 Kg/cm<sup>2</sup>; considerando profundidades de desplante en 1.0 m se tienen asentamientos de 0.27 cm; no se evidencia asentamientos de 1" (2.54 cm).

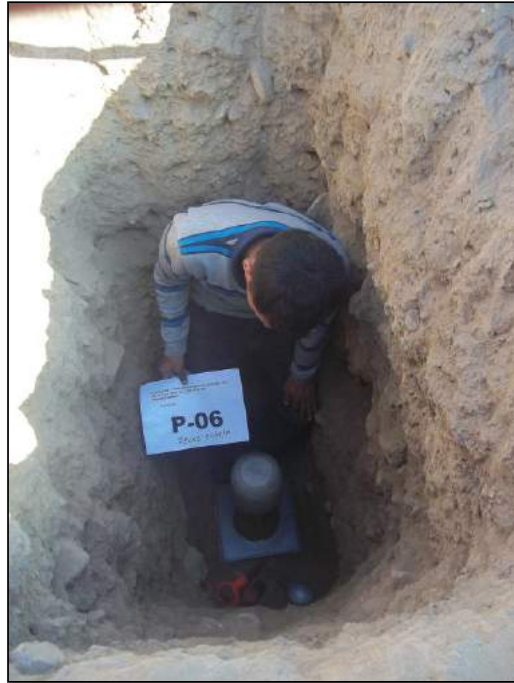
- Profundidad de cimentación : Df 1.00 m.
- Ancho de la Cimentación de Zapatas : B 1.00 m.
- Factor de Seguridad : FS 3
- Obteniendo los siguientes resultados:
- Capacidad Admisble : 2.12 Kg/cm<sup>2</sup>
- Asentamiento : 0.57 cm

**Interpretación Geotécnica** Los materiales evaluados (GM-GC) corresponden a grava limosa, ligeramente arcillosa, con presencia de grava de forma subangular a angular, suelo ligeramente húmedo a húmedo, color marrón amarillento.

Figura 8. Excavación Exploratoria P-6 en el Sector San Telmo, los materiales granulares corresponden a Gravas limosas y arcillosas de clasificación SUCS GM-GC

Estos materiales son razonablemente estables, como terrenos de apoyo resultan ser buenos a medianos, debido a su capacidad de carga superior a  $2.12 \text{ Kg/cm}^2$ . Asimismo, presenta bajo riesgo de asentamientos, bajo riesgo de deslizamientos de taludes y baja modificación de resistencia por cambios de humedad.

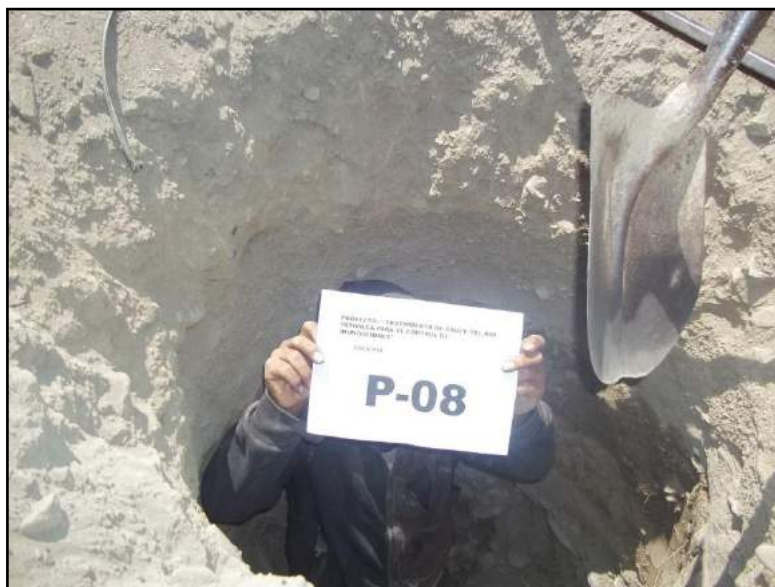
**Interpretación Geotécnica.** Los materiales evaluados (GW) corresponden a gravas bien gradadas, con presencia de grava de forma subangular a subredondeada, suelo ligeramente húmedo seco, color marrón claro.

Estos materiales son muy estables, como terrenos de apoyo resultan ser excelentes, debido a su capacidad de carga superior a  $2.10 \text{ Kg/cm}^2$ . Asimismo, presenta bajo riesgo de asentamientos, bajo riesgo de deslizamientos de taludes y muy baja modificación de resistencia por cambios de humedad.

Figura 10. Excavación Exploratoria P-8 en el Sector Tres Cruces, los materiales granulares corresponden a Gravas arcillosas de clasificación SUCS GC

La capacidad portante calculada para estos materiales supera los  $2.10 \text{ Kg/cm}^2$ ; considerando profundidades de desplante en  $1.0 \text{ m}$  se tienen asentamientos de  $0.56 \text{ cm}$ ; no se evidencia asentamientos de  $1''$  ( $2.54 \text{ cm}$ ).

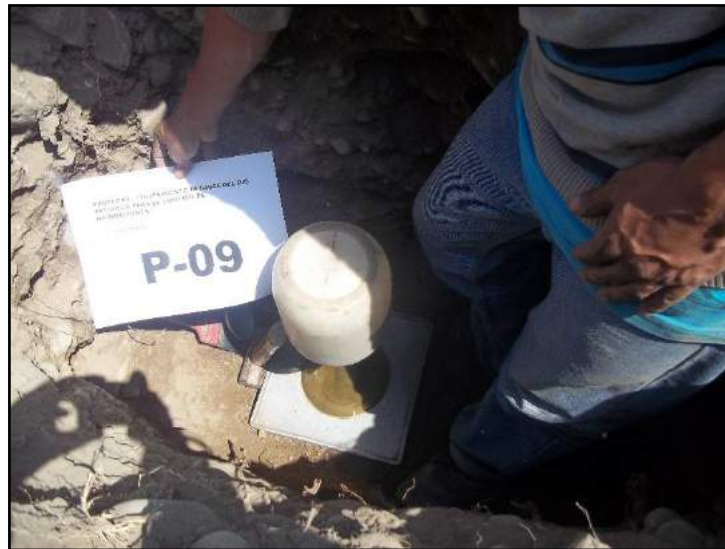
Figura 11. Excavación Exploratoria P-9 en el Sector Torrecilla Alta, los materiales granulares corresponden a Gravas arcillosas de clasificación SUCS GM, se observa el ensayo de densidad in situ

**Interpretación Geotécnica** Los materiales evaluados (GM) corresponden a grava limosa, mezcla de grava, arena y arcilla, ligeramente arcillosa, con presencia de grava de forma subangular a angular, suelo ligeramente húmedo a húmedo, color marrón claro.

Estos materiales son razonablemente estables particularmente no conveniente para revestimientos, como terrenos de apoyo resultan ser buenos, debido a su capacidad de carga superior a 2.16 Kg/cm<sup>2</sup>. Asimismo, presenta bajo riesgo de asentamientos, bajo riesgo de deslizamientos de taludes y baja modificación de resistencia por cambios de humedad.

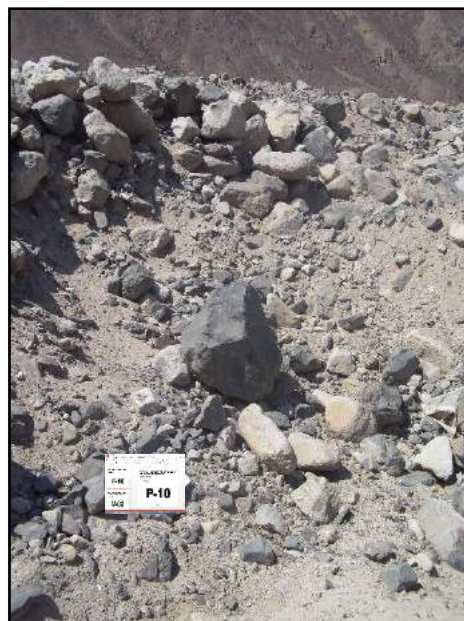
Figura 12. Excavación Exploratoria P-10 en el Sector Cochas, los materiales granulares corresponden a Gravas arcillosas de clasificación SUCS GP

**Interpretación Geotécnica** Los materiales evaluados (GP) corresponden a Gravas pobremente gradadas. Estos materiales son razonablemente estables, como terrenos de apoyo resultan ser buenos a excelentes, debido a su capacidad de carga superior a 2.13 Kg/cm<sup>2</sup>. Asimismo, presenta muy bajo riesgo de asentamientos, bajo riesgo de deslizamientos de taludes y muy baja modificación de resistencia por cambios de humedad.

La capacidad portante calculada para estos materiales supera los 2.13 Kg/cm<sup>2</sup>; considerando profundidades de desplante en 1.0 m. se tienen asentamientos de 0.57 cm; no se evidencia asentamientos de 1" (2.54 cm).

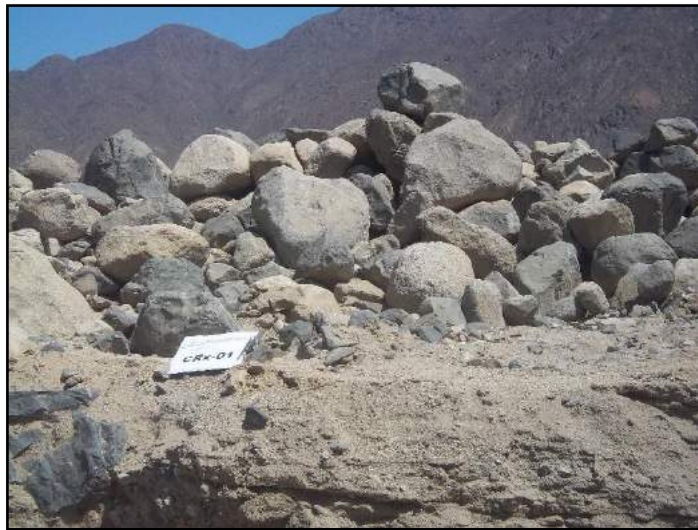
Figura 13. Materiales de bolonería en la cantera Cochas, de diámetros que superan 1.00 m., de formas subredondeadas a redondeadas

La cantera de agregados se encuentra ubicada cerca al centro poblado Cochas, en la margen derecha del río Pativilca. Esta cantera está conformada por Gravas mal gradadas (GP) con cantos rodados y bolonería de formas subredondeados a redondeados, con matriz arenosa.

La disponibilidad de material se estima en 2,000 a 2,500 m<sup>3</sup>, con un rendimiento de cantera del orden de 80%.

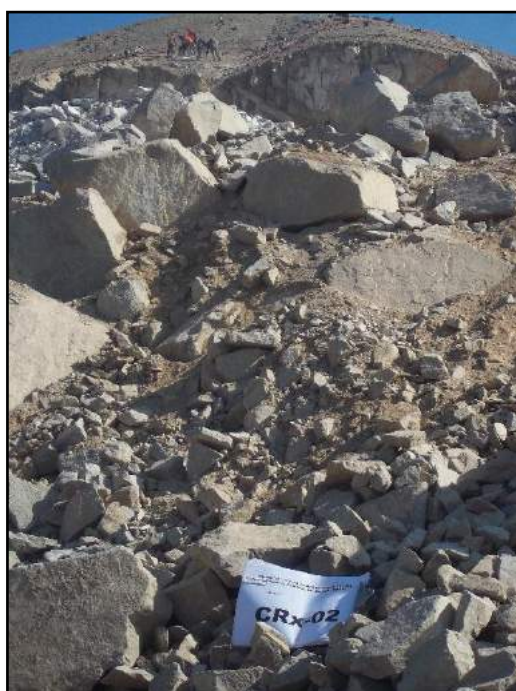
Litológicamente consiste de rocas ígneas intrusivas graníticas en bancos superiores a 5.0 metros. Esta cantera está conformada por rocas tipo granodioritas y tonalitas de dureza media a alta, con fracturamiento leve y alteración leve.

Figura 14. Afloramiento rocoso de la cantera Vinto, de diámetros que superan 1.00 m., la explotación deberá realizarse mediante voladura controlada

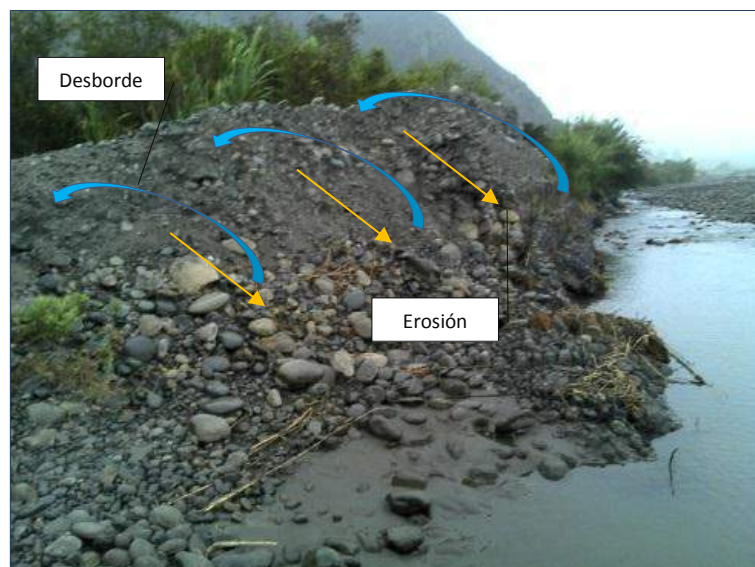
Figura 3. Punto crítico 03, sector Molino Alto-Puntizuela

**2. Sector Molino Alto-Puntizuela.** Se ha identificado 1 punto crítico, que ponen en riesgo 90 Ha de cultivos, ante una eventual inundación y erosión (figura 03).

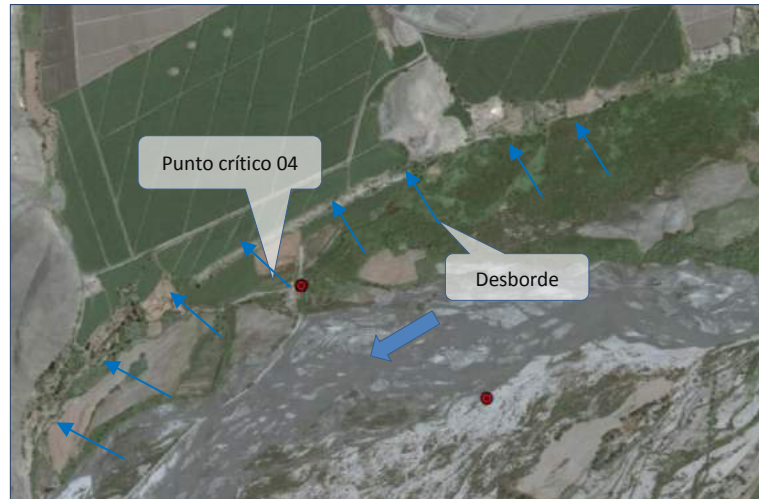
Figura 4. Punto crítico 04, sector Puntizuela

**3. Sector Puntizuela.** Se ha identificado 1 punto crítico, que pone en riesgo 10 Ha de cultivos y 700 metros de canal, de producirse una inundación y erosión (figura 4).

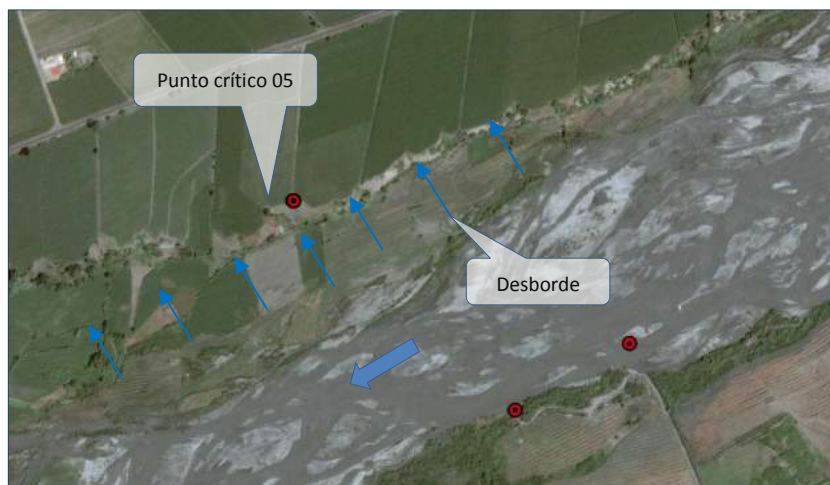
Figura 5. Punto crítico 05, sector Providencia

- 4. Sector Providencia.** Se ha identificado 1 punto crítico, que pone en riesgo 15 Ha de cultivos y 1000 metros de canal, de producirse una inundación y erosión (figura 5).

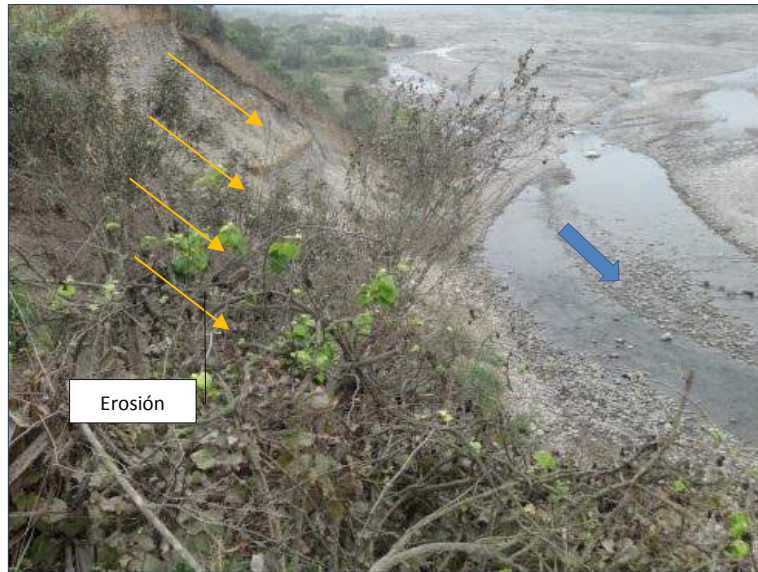
Figura 6. Punto crítico 06, sector Carretería

- 5. Sector Carretería.** Se ha identificado 2 puntos críticos, que ponen en riesgo de perderse por erosión 24 Ha de cultivos (figura 6 y 7).

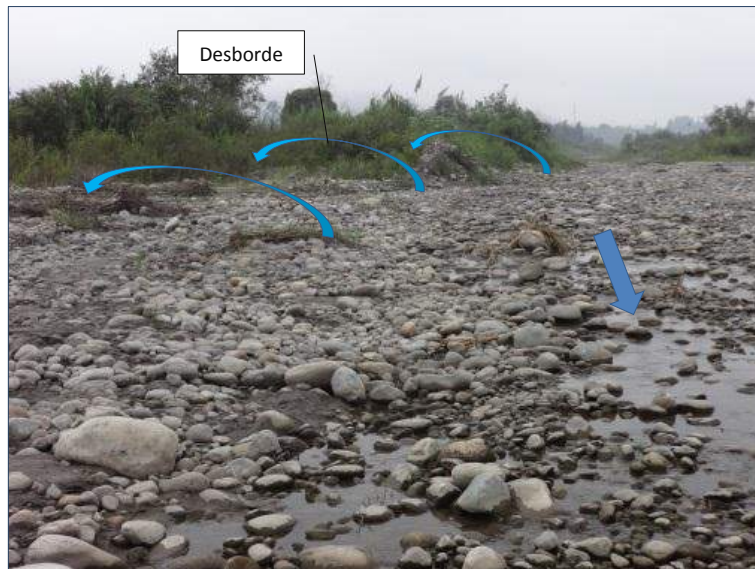
Figura 8. Punto crítico 08, sector Torrencia Baja

- 6. Sector Torrencia Baja.** Se ha identificado 1 punto crítico, que pone en riesgo de perderse por inundación y erosión 25 Ha de cultivos y 500 metros de canal de riego (figura 8).

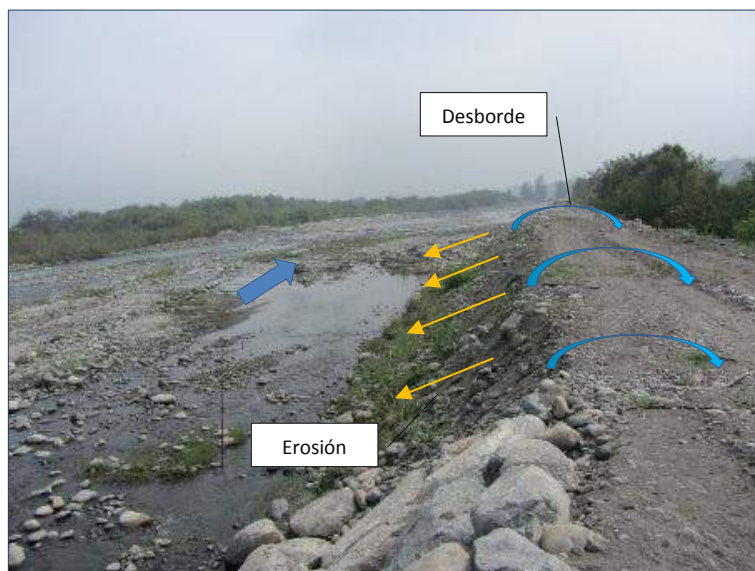
Figura 9. Punto crítico 09, sector Bocatoma Paramonga

7. **Sector Bocatoma Paramonga.** Se ha identificado 1 punto crítico, que pone en riesgo de perderse por inundación y erosión 10 Ha de cultivos y 400 metros de canal de riego (figura 09).

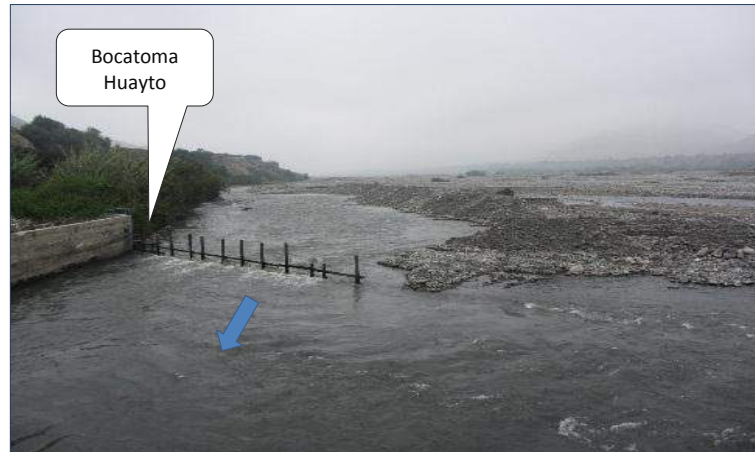
Figura 10. Punto crítico 10 y 11, sector bocatoma Huayto

8. **Sector Bocatoma Huayto.** Se ha identificado 2 puntos críticos, que ponen en riesgo el colapso de la bocatoma Huayto, que podría a 2000 Ha de terrenos agrícolas de la comisión de regantes de Huayto (figura 10).

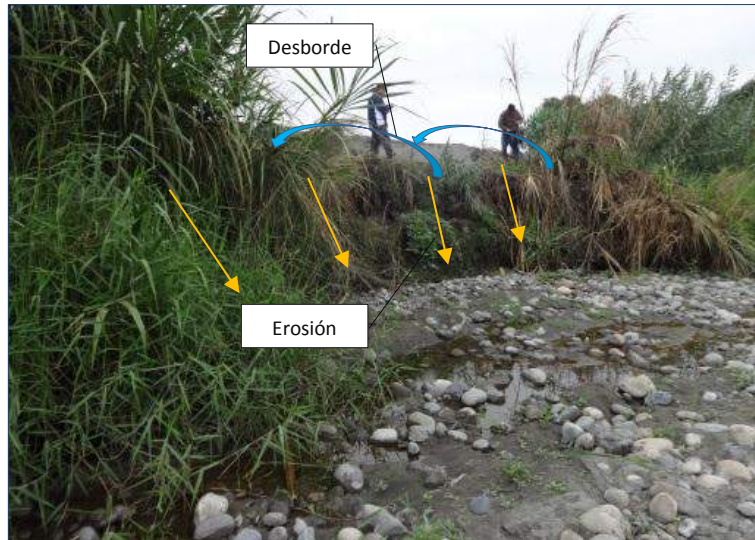
Figura 11. Punto crítico 12, sector Monte Arguy

**9. Sector Monte Arguy.** Se ha identificado 1 punto crítico, cuyo elementos expuestos a inundación y erosión son 35 Ha de área agrícola y 500 metros de canales de riego, que corresponde a la comisión de regantes de (figura 11).

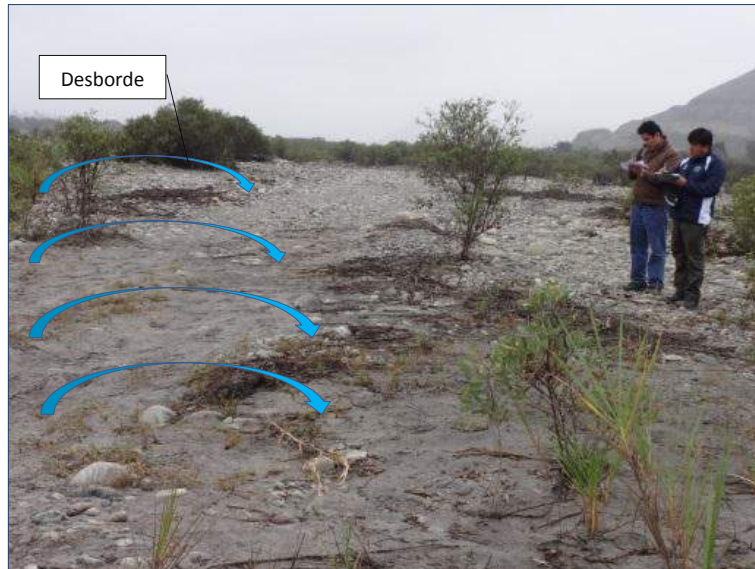
Figura 13. Punto crítico 14, sector Monte Potao

**10. Sector Monte Potao.** Se ha identificado 2 puntos críticos ante inundaciones, que ponen en riesgo 80 Ha de área agrícola (figura 12 y 13).

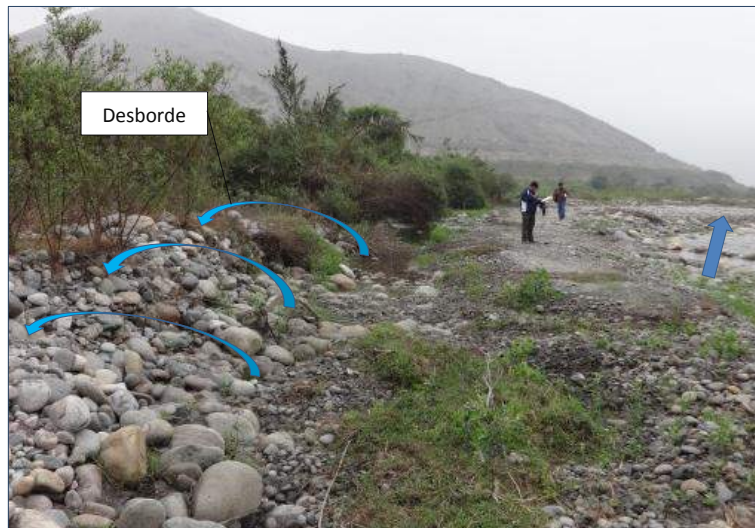
Figura 14. Punto crítico 15, sector Fundo Rosales

**11. Sector Fundo Rosales.** Se ha identificado 2 puntos críticos ante inundaciones, que ponen en riesgo 60 Ha de área agrícola (figura 14 y 15).

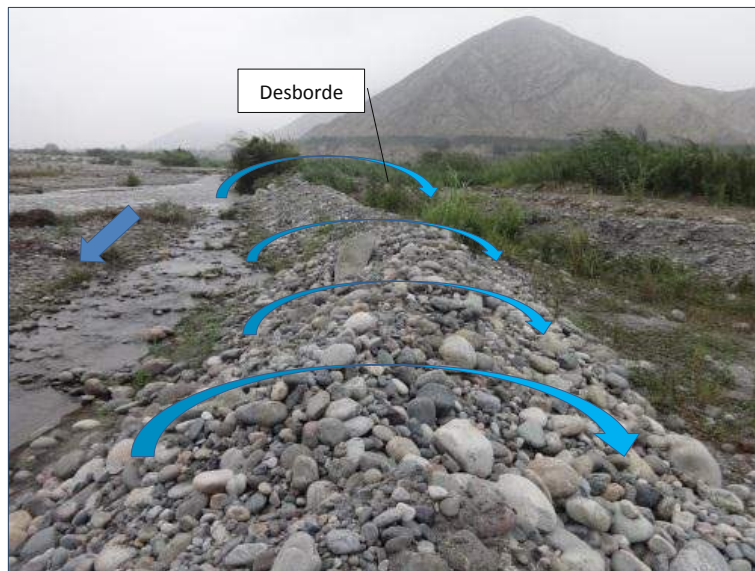
Figura 16. Punto crítico 17, sector Troncal

**12. Sector Troncal.** Se ha identificado 1 punto crítico ante inundaciones, que ponen en riesgo 35 Ha de área agrícola y 1000 metros de canal de riego (figura 16).

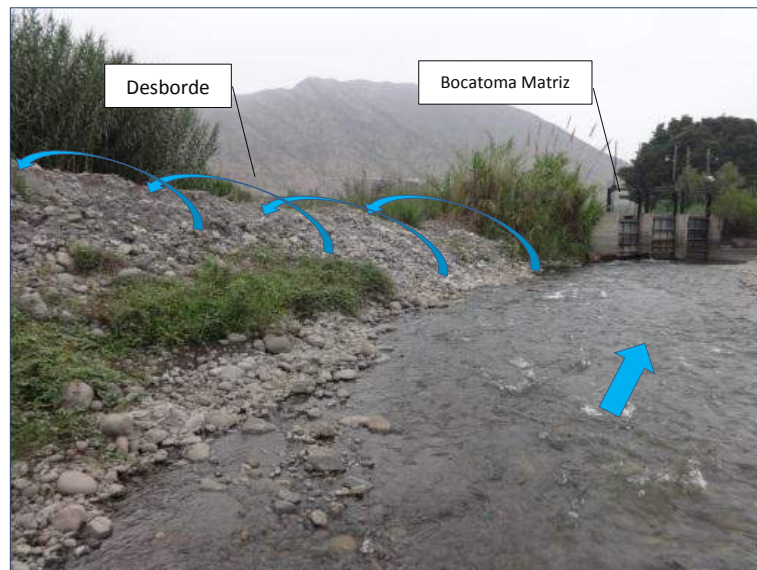
Figura 17. Punto crítico 18, sector Roncador

**13. Sector Roncador.** Se ha identificado 1 punto crítico en la margen izquierda, que ponen en riesgo 28 Ha de área agrícola, 01 bocatoma, 1250 metros de canales de riego y la afectación indirecta de 6700 Ha de área agrícola de la comisión de regantes Potao (figura 17).

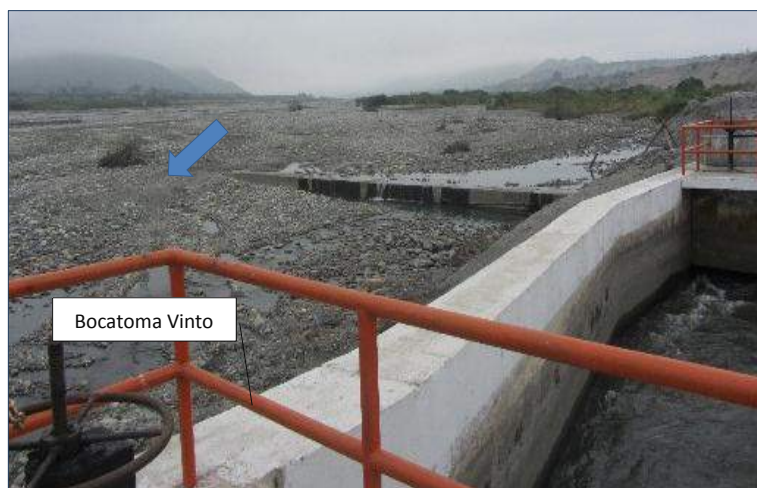
Figura 19. Punto crítico 20, sector Vinto

**15. Sector Vinto.** Se ha identificado 1 punto crítico en la margen izquierda, que ponen en riesgo la bocatoma Vinto y la afectación indirecta de 2200 Ha de área agrícola de la comisión de regantes de Vinto (figura 19).

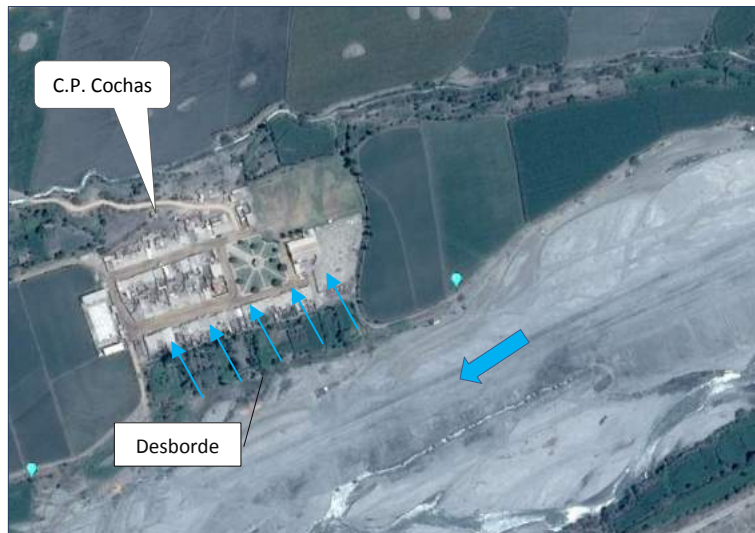
Figura 24. Punto crítico 27, sector Cochas

**20. Sector Cochás.** Este punto crítico pone en riesgo al centro poblado de Cochás, afectando 22 viviendas y 10 Ha de área agrícola (figura 24).

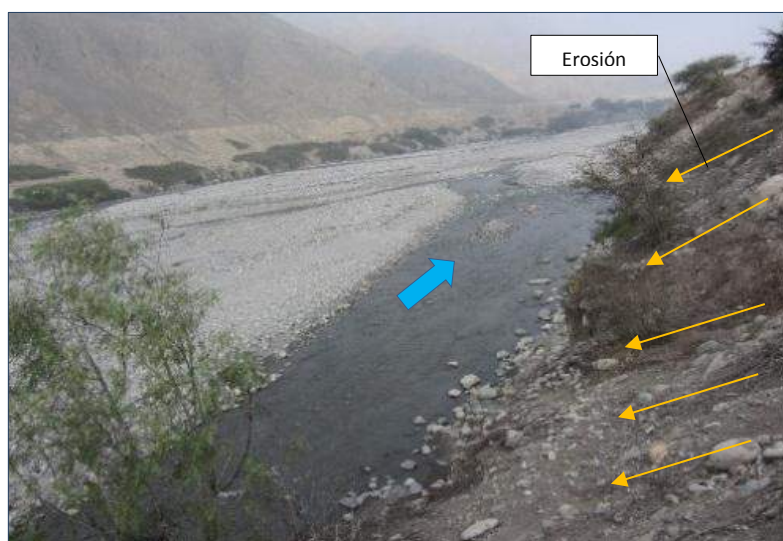
Figura 25. Punto crítico 28 y 29, sector Alpas

**21. Sector Alpas.** Se han identificado 02 puntos críticos que afectarían a 950 metros de canal de riego e indirectamente 1330 Ha de área agrícola de la comisión de riego La Vega Otopongo (figura 25).

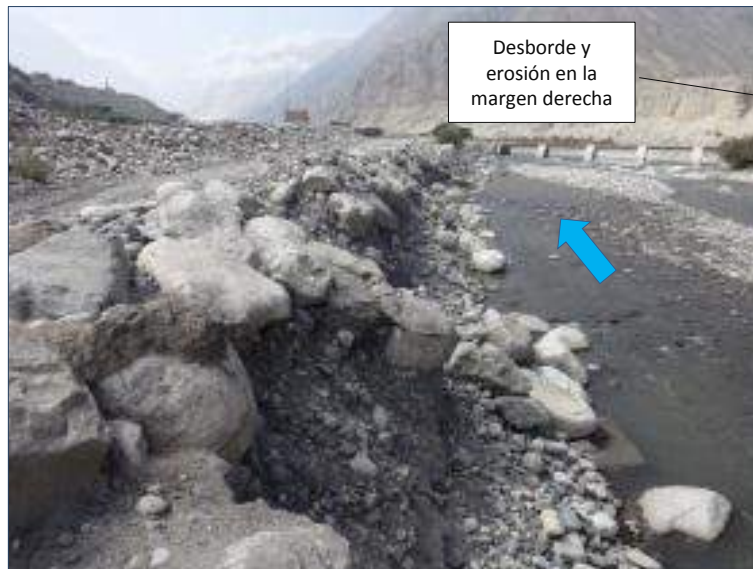
Figura 26. Punto crítico 30, sector Bocatoma Irrigación Pativilca

**22. Sector Bocatoma Irrigación Pativilca.** Pone en riesgo 2 ha de área agrícola (figura 26).

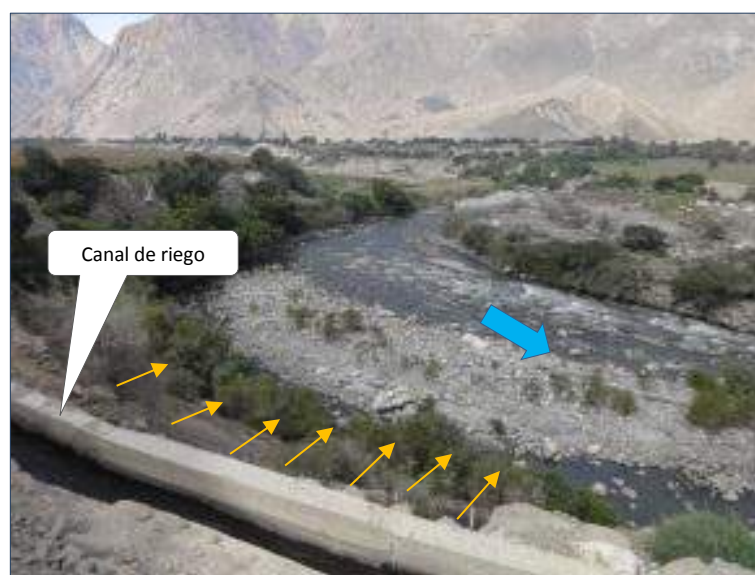
Figura 28. Punto crítico 33, sector Pasamaito

**24. Sector Pasamaito.** Se ha identificado 01 punto crítico que afectaría 500 metros de vía no afirmada con dirección a Cajatambo, 50 metros de canal de riego y la afectación de 150 Ha de terreno de cultivo (figura 28).

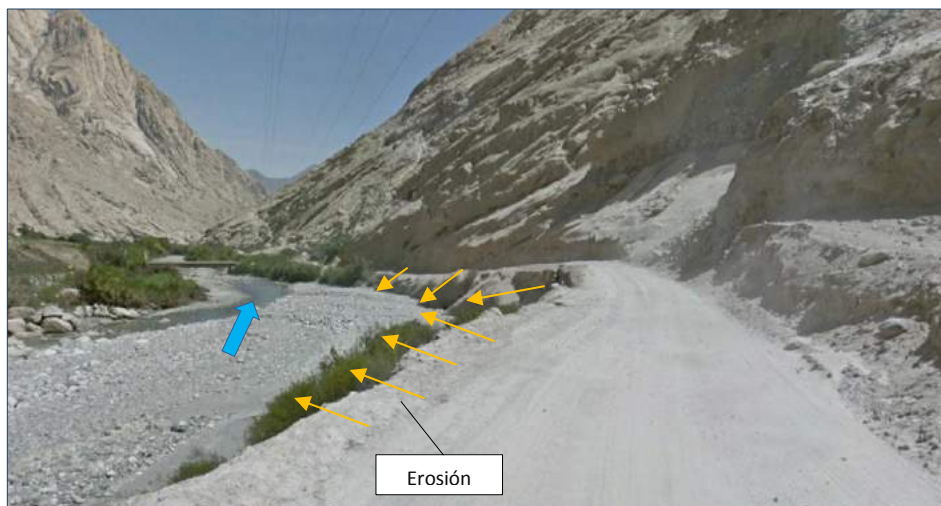
Figura 29. Punto crítico 34, sector Llamachupan

**25. Sector Llamachupan.** En este sector se encuentra en riesgo de erosión 670 metros de la carretera que va a Cajatambo (figura 29).

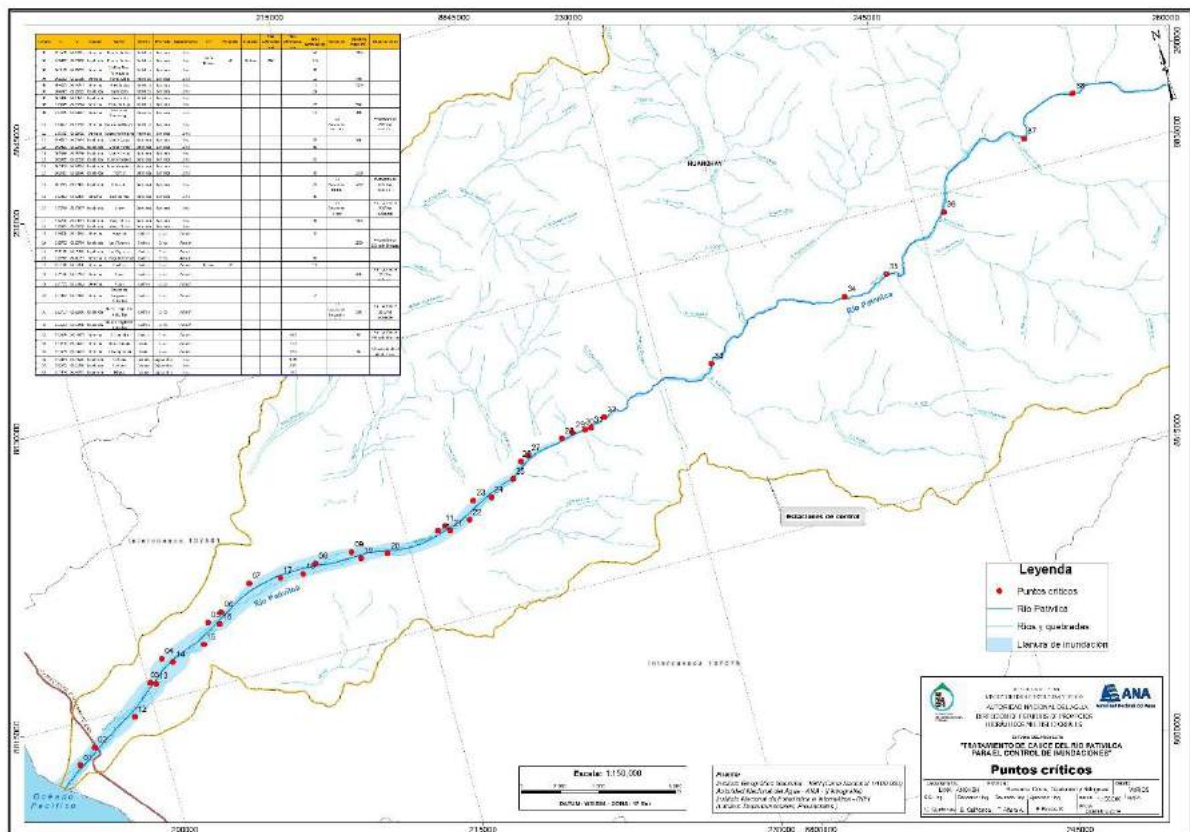
En la figura 31, se muestra la ubicación de los puntos críticos respecto al cauce del río Pativilca (más detalles se muestran en anexos).

Figura 31: Ubicación de los puntos críticos del río Pativilca

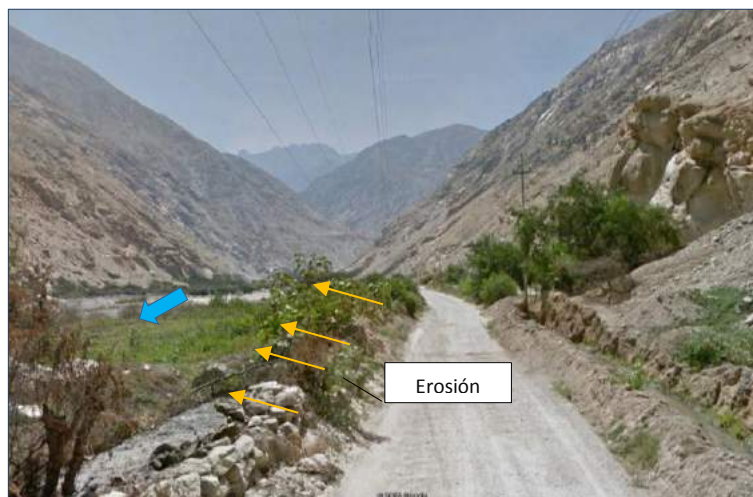
Figura 32. Punto crítico 36, sector Cahuas

**27. Sector Cahuas.** Se ha identificado 01 punto crítico que afectaría 1000 metros de vía no afirmada con dirección a Cajatambo (figura 32).
