**Autoridad Nacional del Agua**

**Dirección de Estudios de Proyectos Hidráulicos Multisectoriales**

**Tratamiento del cauce del río Pativilca para el control de inundaciones**

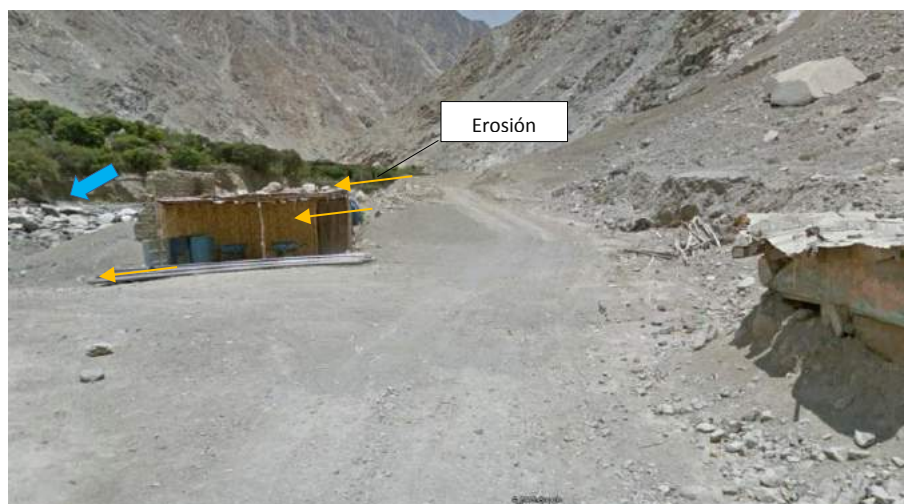
Figura 34. Punto crítico 38, sector Mayus

**29. Sector Mayus.** Se ha identificado 01 punto crítico que afectaría 500 metros de vía no afirmada con dirección a Cajatambo (figura 34).

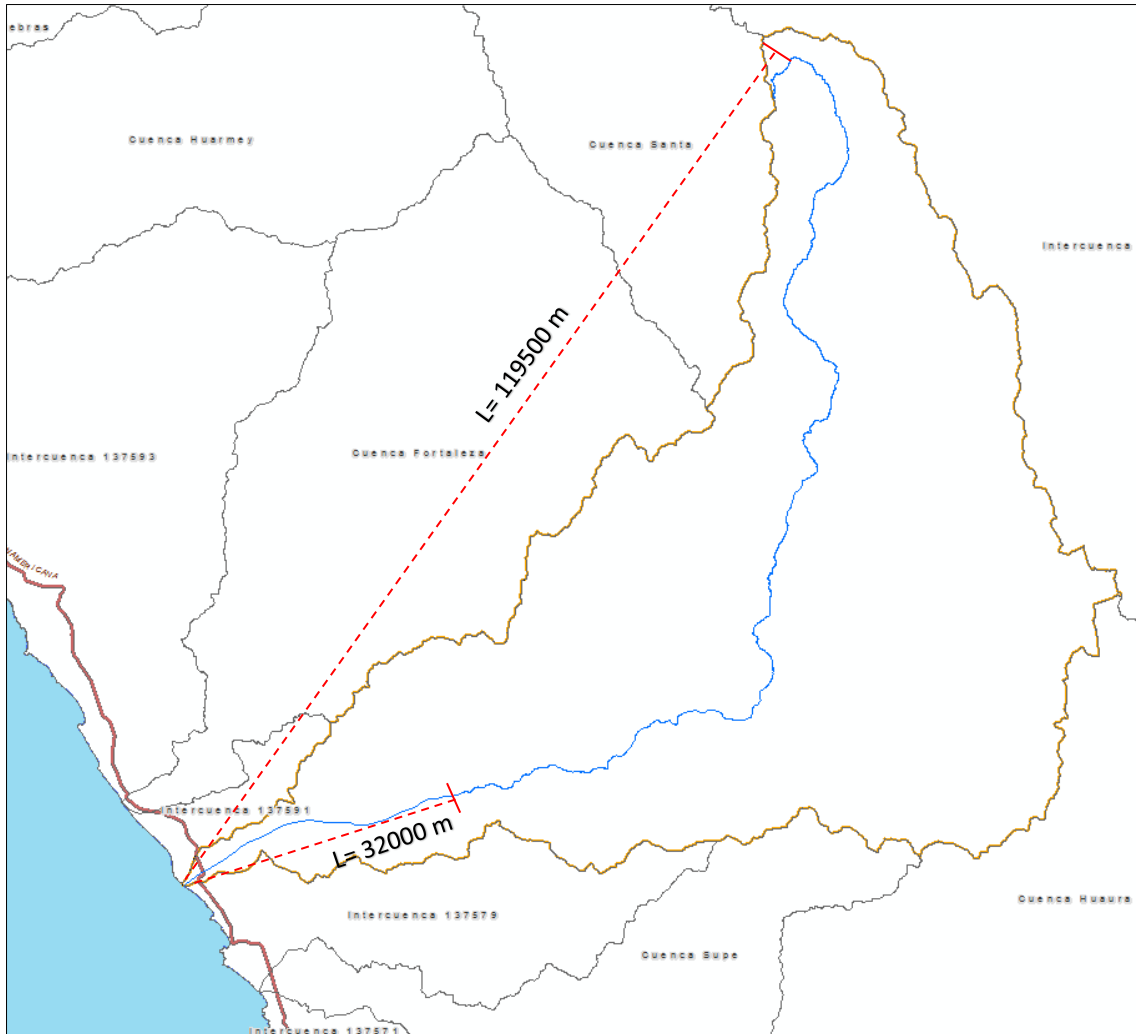
Bajo este concepto, la sinuosidad del río Pativilca tiene un coeficiente de 1.5, el cual le corresponde una sinuosidad moderada. En la parte del valle que corresponde 35 kilómetros de longitud, la sinuosidad es baja, que implica un coeficiente de 1.05 (figura 3).

Figura 3. Sinuosidad del río Pativilca y del valle

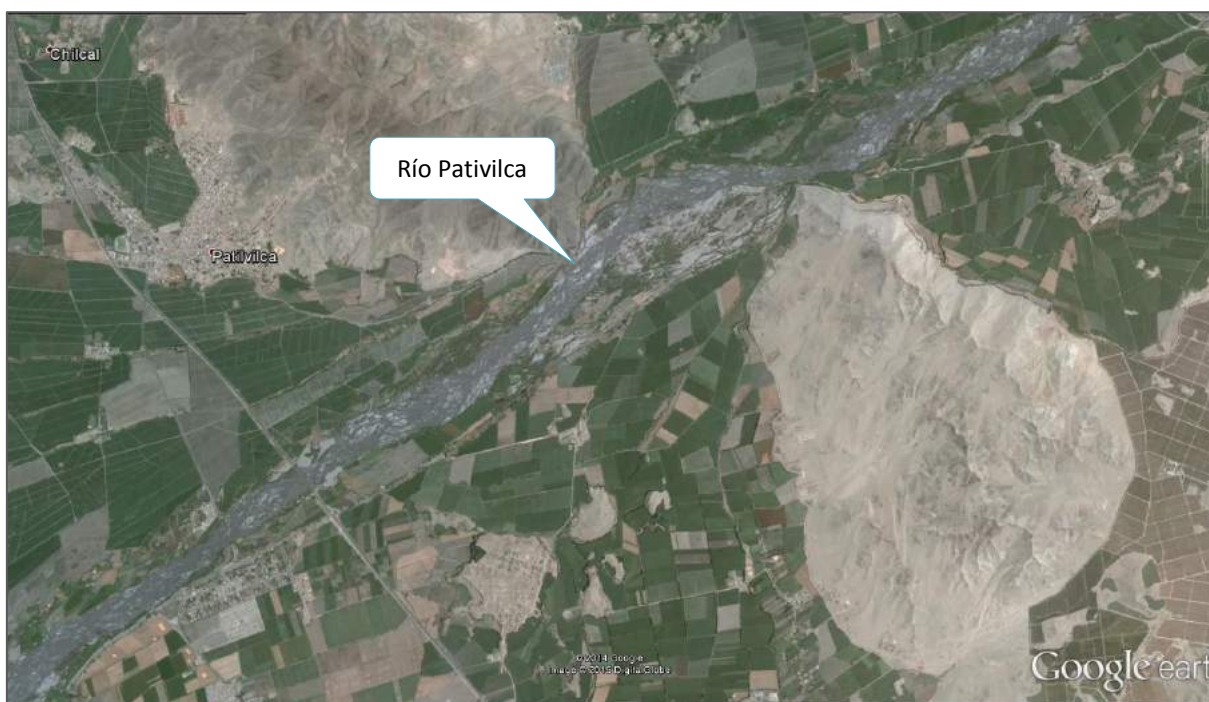
El río Pativilca nace en los Andes Peruanos con dirección hacia el litoral marino, con una pendiente promedio del cauce de 2.7% y una pendiente promedio de la cuenca de 45%. Estas características son limitantes para que el cauce tenga un comportamiento unidireccional, formándose pequeños flujos dentro de un ancho de cauce definido a manera de río trezado in llegar a tener este comportamiento (figura 5).

Figura 5. Comportamiento unidireccional del río Pativilca

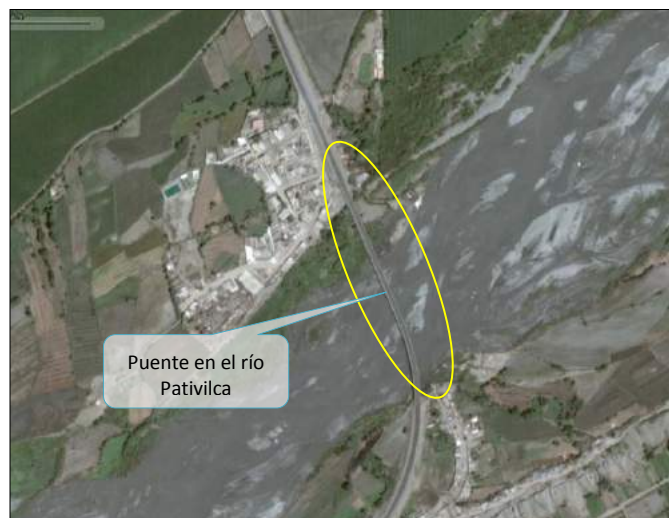
- **Estructuras viales de cruce e hidráulicas.** Los puentes y bocatomas de alguna forma limitan el ancho de un río (figura 7).

Figura 7. Existencia de estructuras de cruce (puente), condicionan la delimitación del eje

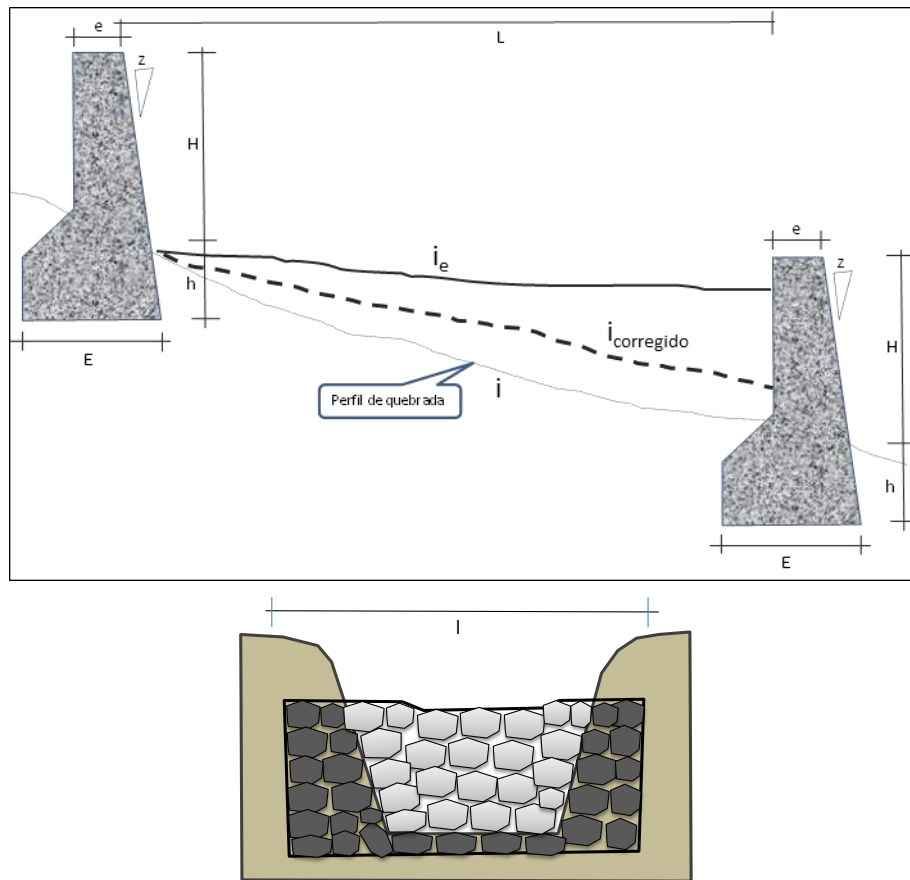
En la figura 4, se muestra los diques transversales tipo, que se recomienda para el control de las quebradas.

Figura 4. Modelo de dique transversal para el control de quebradas

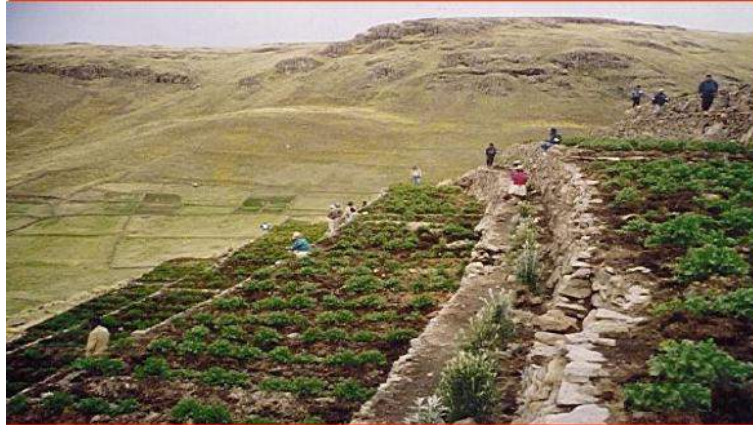
**a. Terrazas de absorción.** Las terrazas de absorción son plataformas o bancos escalonados, construidos transversales a la pendiente y separadas por taludes de tierra o muros de piedra protegidos con vegetación. Son las prácticas mecánico estructurales más completas y efectivas para el control de la erosión. De acuerdo al tipo de material en que se construye su talud, las terrazas de absorción pueden ser de tierra, de piedra o de tapial

Figura 5. Terrazas de absorción

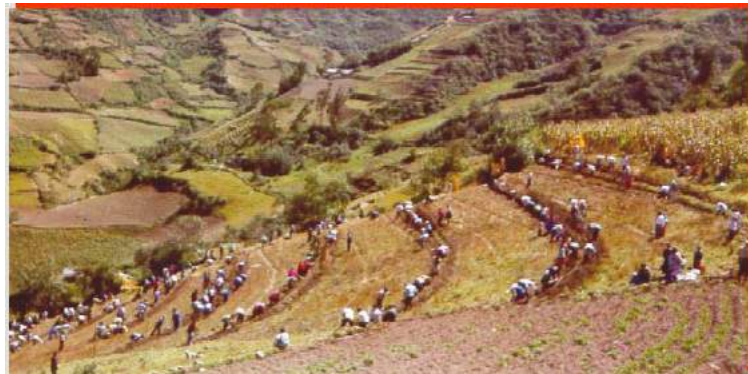
- d. **Terrazas de formación lenta.** Se forman progresivamente por efecto del arrastre y acumulación de sedimentos en las barreras construidas de piedra, tierra, champas; barreras viva, etc. que se ubican transversalmente a la pendiente máxima del terreno. Sus principales funciones son: reducir la erosión hídrica en las laderas; reducir la pendiente media de la ladera; y propicia la infiltración del agua.

Figura 7. Terrazas de formación lenta

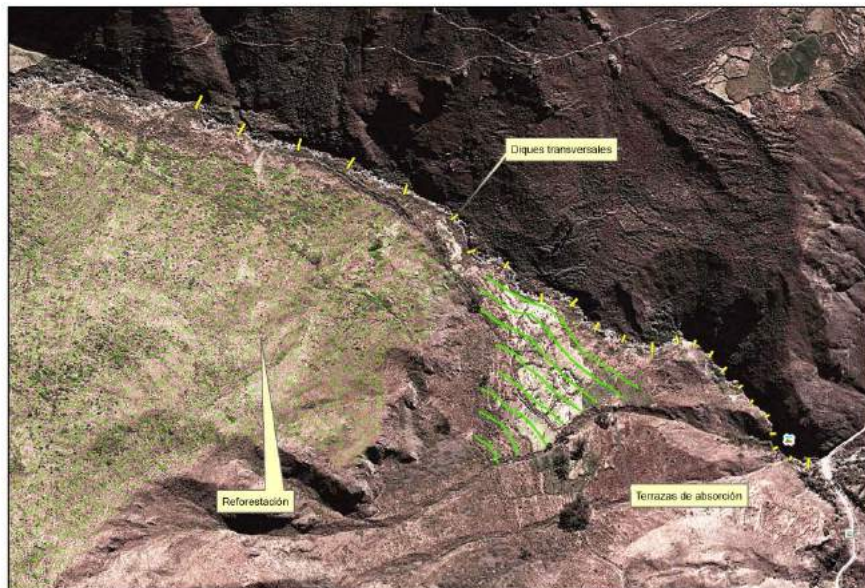
Figura 8. Obras de control y conservación de suelos

Algunas obras mecánico estructural son: barreras vivas, terrazas de absorción, terrazas de formación lenta, reservorio de infiltración, zanjas de infiltración, rehabilitación de andenes, diques para el control de cárcavas, obras de defensas ribereñas, waru waru, represamientos, otros.

En la figura 8, se muestra las obras de control y conservación de suelos para las quebradas tributarias.

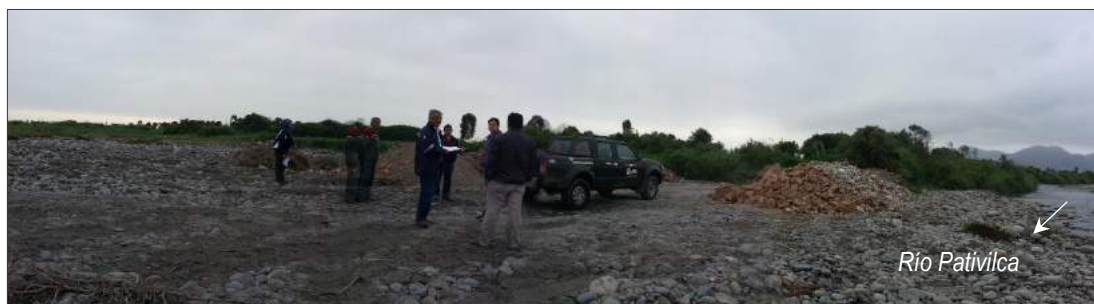
Figura 4. Residuos de desmonte, 800 m aguas abajo del puente Bolívar, margen derecha del río Pativilca.

Se han registrado residuos sólidos y materiales de construcción aguas arriba y aguas abajo del Puente Bolívar en ambas márgenes del río Pativilca, disminuyendo la sección hidráulica del río, lo que podría ocasionar debilitamiento de las estructuras como efecto de la socavación.

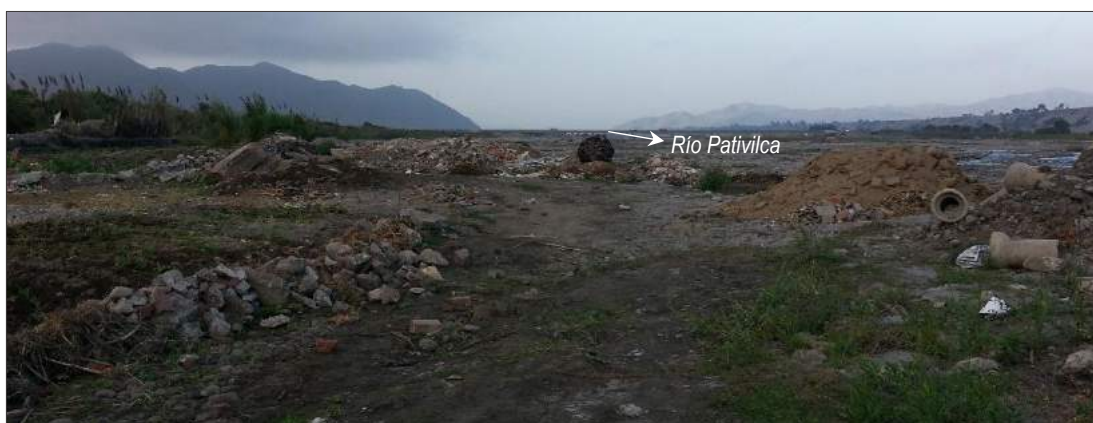
Figura 5. Residuos sólidos y desmonte, 150 m aguas arriba del puente Bolívar, margen derecha del río Pativilca.

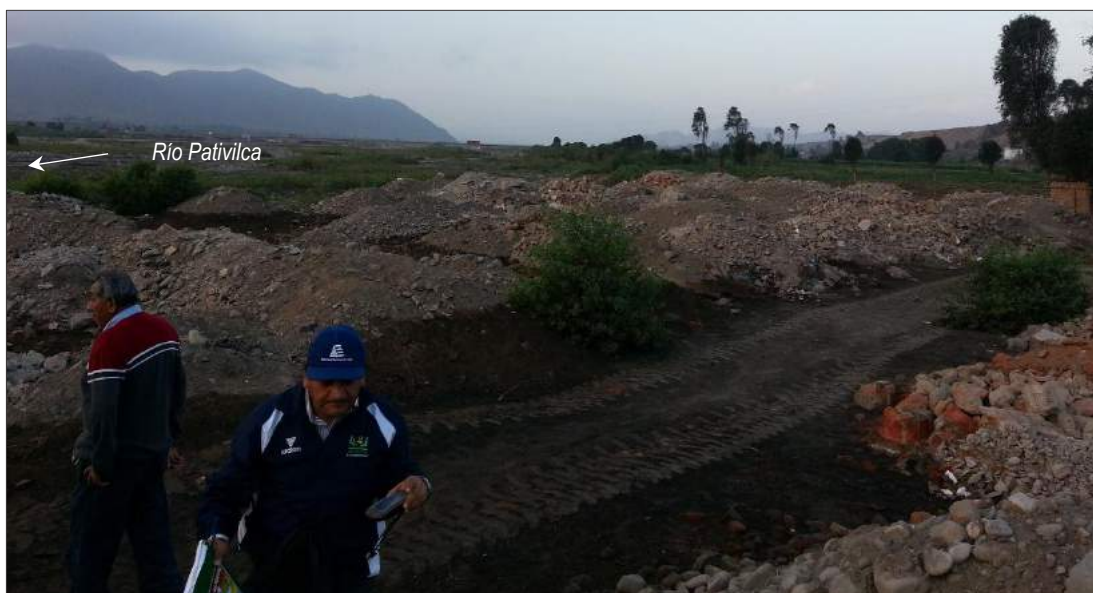
Figura 6. Residuos de desmonte, 50 m aguas arriba del puente Bolívar, margen izquierda del río Pativilca. Caserío Palmeras de Bolívar.

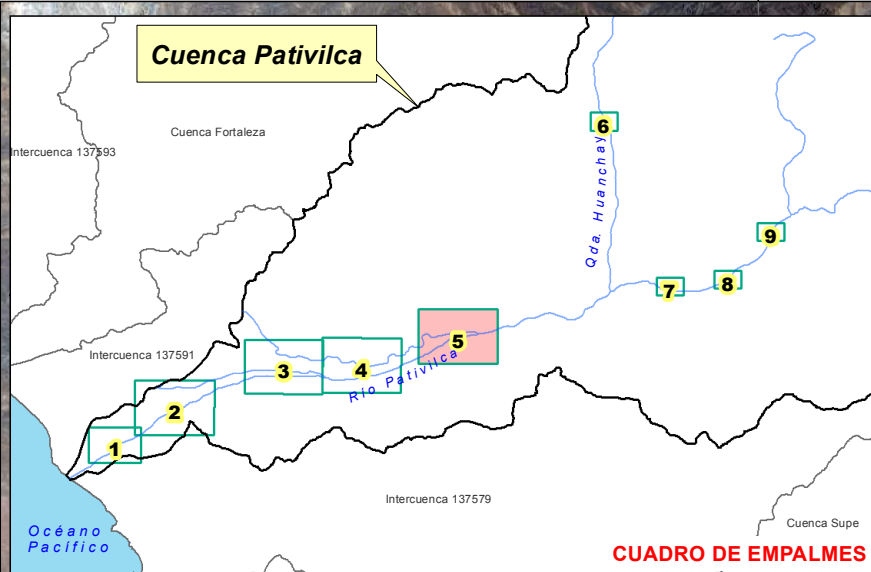
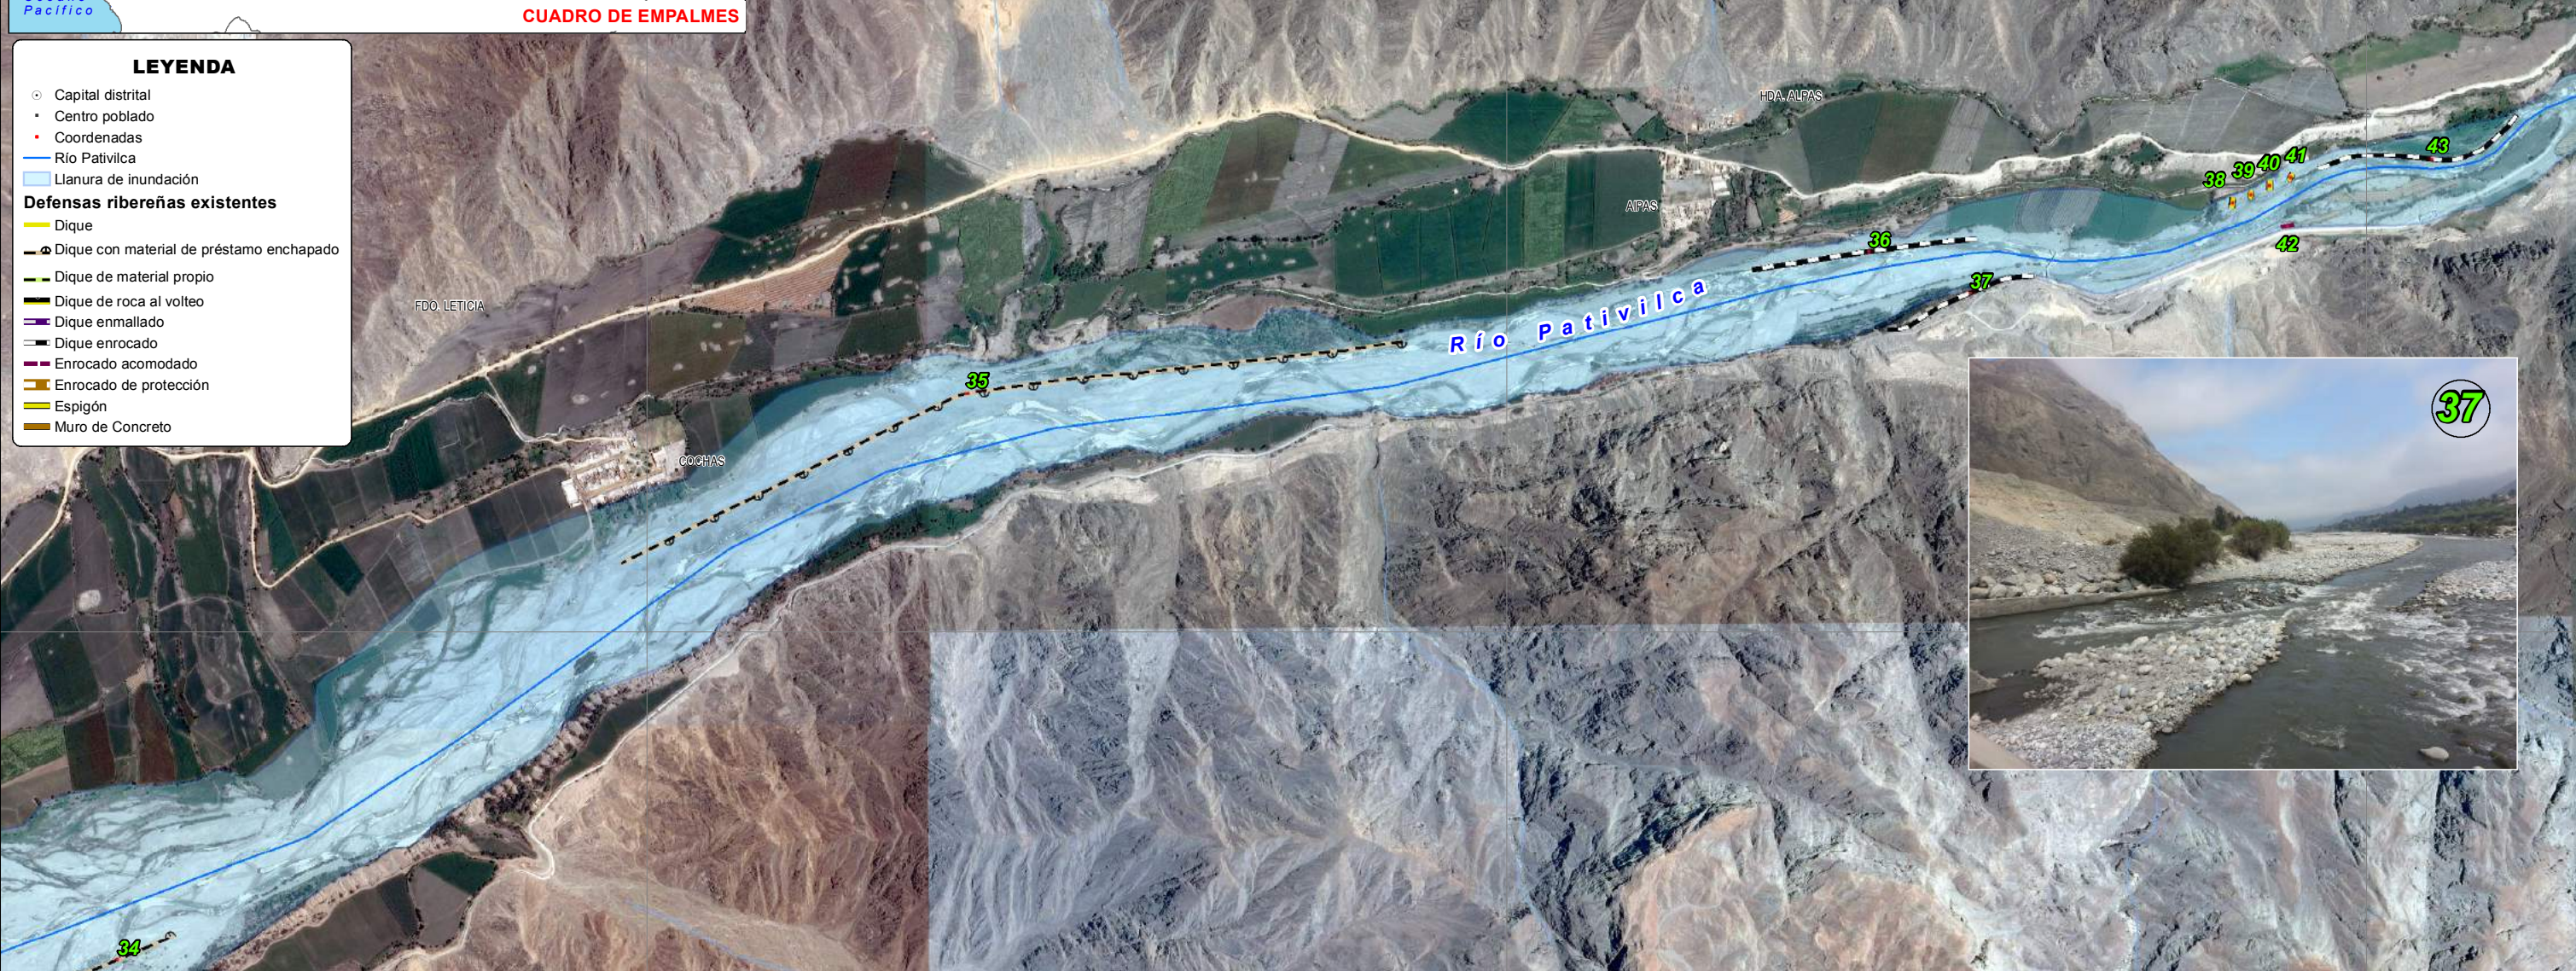
**"TRATAMIENTO DE CAUCE DEL RÍO PATIVILCA  
 PARA EL CONTROL DE INUNDACIONES"**  
**Ubicación de Estructuras  
 de Defensas Ribereñas Existentes**

DEFENSAS RIBEREÑAS EXISTENTES								
N	Tipo de obra	Departamento	Provincia	Distrito	Sector	Este	Norte	Margen
34	Dique con material de préstamo enchapado	Ancash	Ocros	Cochas	Las Vírgenes	220766	8821237	I
35	Dique con material de préstamo enchapado	Ancash	Ocros	Cochas	Cochas	222740	8822555	D
36	Dique enrocado	Ancash	Ocros	Cochas	Alpas	224839	8822883	D
37	Dique enrocado	Ancash	Ocros	Cochas	Alpas	225075	8822788	I
38	Espigón	Ancash	Ocros	Cochas	Nueva Bocatoma La Vega	225685	8822996	D
39	Espigón	Ancash	Ocros	Cochas	Nueva Bocatoma La Vega	225728	8823016	D
40	Espigón	Ancash	Ocros	Cochas	Nueva Bocatoma La Vega	225772	8823036	D
41	Espigón	Ancash	Ocros	Cochas	Nueva Bocatoma La Vega	225821	8823055	D
42	Enrocado acomodado	Ancash	Ocros	Cochas	Nueva Bocatoma La Vega	225814	8822943	I
43	Dique enrocado	Ancash	Ocros	Cochas	Nueva Bocatoma La Vega	226148	8823097	D
