## **MEMORIA DESCRIPTIVA**

***“DELIMITACIÓN DE UN TRAMO DE 1015 METROS  
LINEALES DE FAJA MARGINAL DE LA QUEBRADA PERLA  
DE DAGUAS- TRAMO PROGRESIVA 2+172 KM - 3+187,  
SECTOR PERLA DE DAGUAS - NUEVA CAJAMARCA”***

JUNIO - 2017

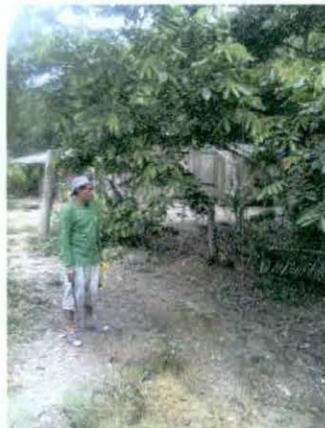
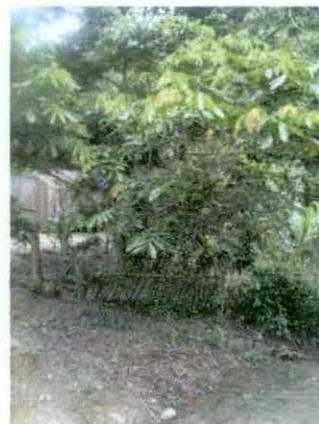
Ilustración 1 las características del suelo franco arcilloso aguas debajo de la progresiva 02+927 km.

Desde la progresiva 02+927 km, con dirección aguas abajo de la quebrada, las características del suelo son franco arcilloso

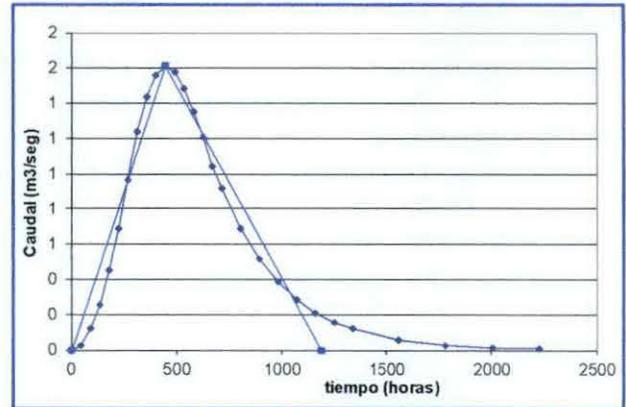
Ilustración 2 Hidrógrafa Sintético SCS

t / tp	Q / Qp	t	Q
0	0	0.00	0.00
0.1	0.015	44.50	0.02
0.2	0.075	88.99	0.12
0.3	0.16	133.49	0.26
0.4	0.28	177.98	0.45
0.5	0.43	222.48	0.69
0.6	0.6	266.97	0.97
0.7	0.77	311.47	1.24
0.8	0.89	355.96	1.43
0.9	0.97	400.46	1.56
1	1	444.95	1.61
1.1	0.96	489.45	1.58
1.2	0.92	533.94	1.48
1.3	0.84	578.44	1.35
1.4	0.75	622.93	1.21
1.5	0.65	667.43	1.05
1.6	0.57	711.92	0.92
1.8	0.43	800.91	0.69
2	0.32	889.90	0.52
2.2	0.24	978.90	0.39
2.4	0.18	1067.89	0.29
2.6	0.13	1156.88	0.21
2.8	0.098	1245.87	0.16
3	0.075	1334.86	0.12
3.5	0.036	1557.33	0.06
4	0.018	1779.81	0.03
4.5	0.009	2002.29	0.01
5	0.004	2224.76	0.01

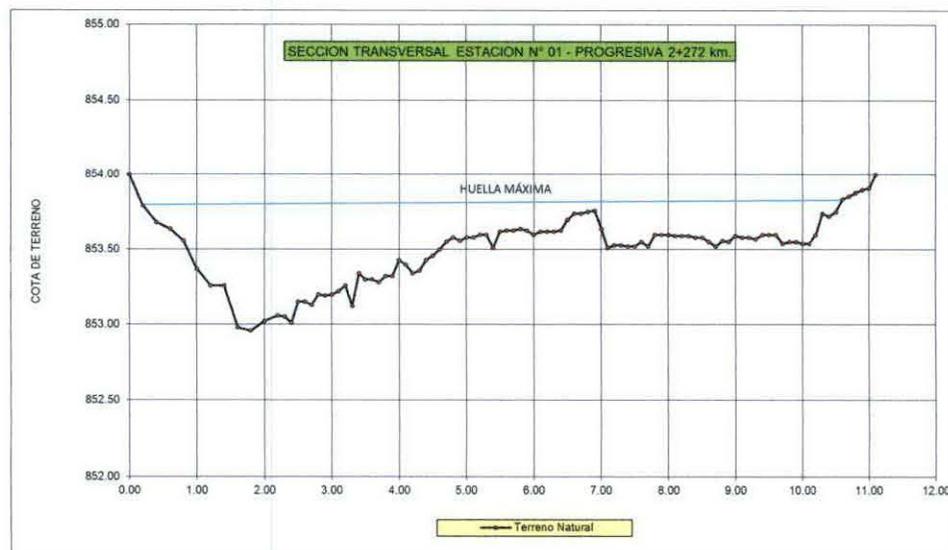
Figura 08 Huellas históricas visualizadas en la sección 01

En la figura 08 y 09 se muestran los datos de flujo en las secciones transversales 01 y 02, que casi tienden a desbordarse, debido a la

pendiente baja es que el flujo de agua tiende a evacuar más lento y aumentar el tirante de agua.

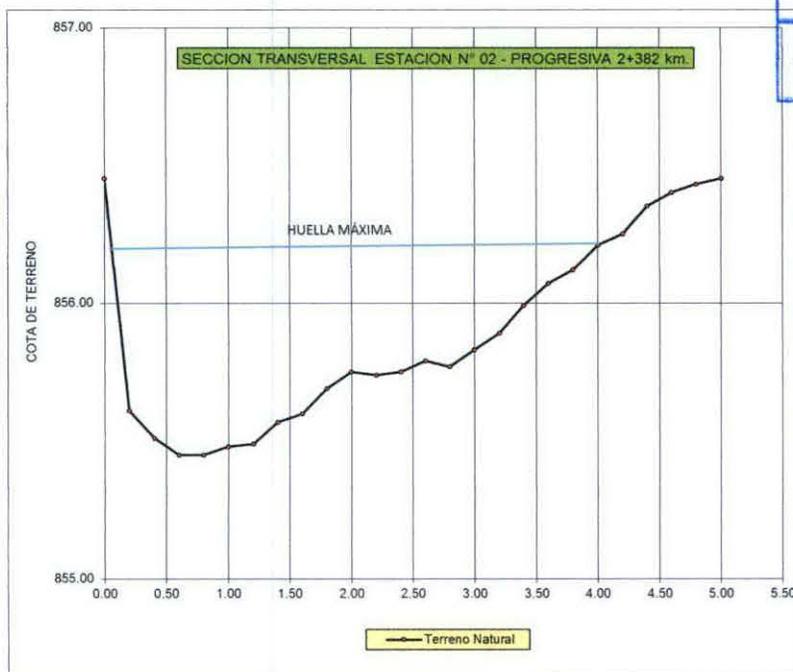
Figura 09 Huellas históricas visualizadas en la sección 02

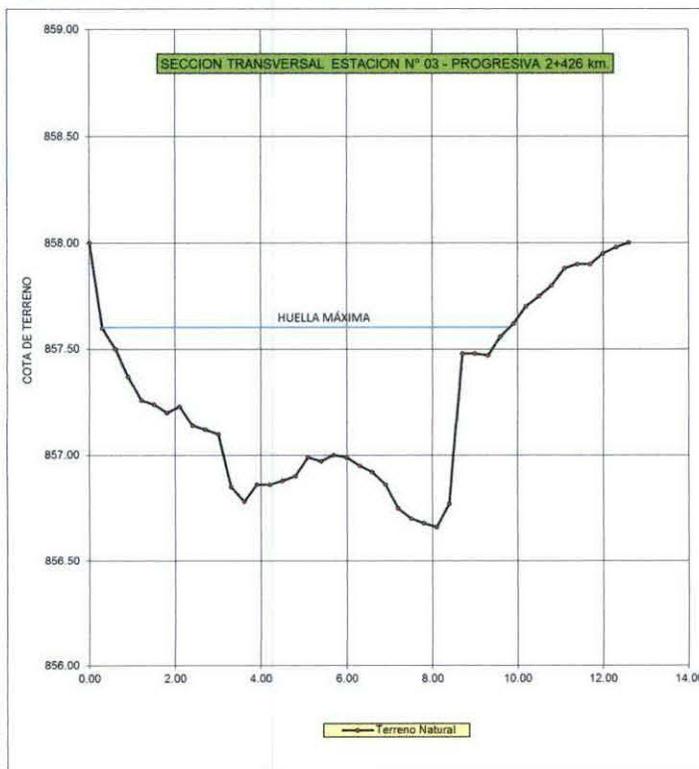
Figura 10 Huellas históricas visualizadas en la sección 03

En la figura 10 y 11 se muestran los datos de flujo en las secciones transversales 03 y 04, que contienen el agua en máxima avenida debido al ancho del cauce y a la altura de los taludes que superan los 2.50 metros de altura y a la buena pendiente el flujo de agua tiende a evacuar rápidamente.

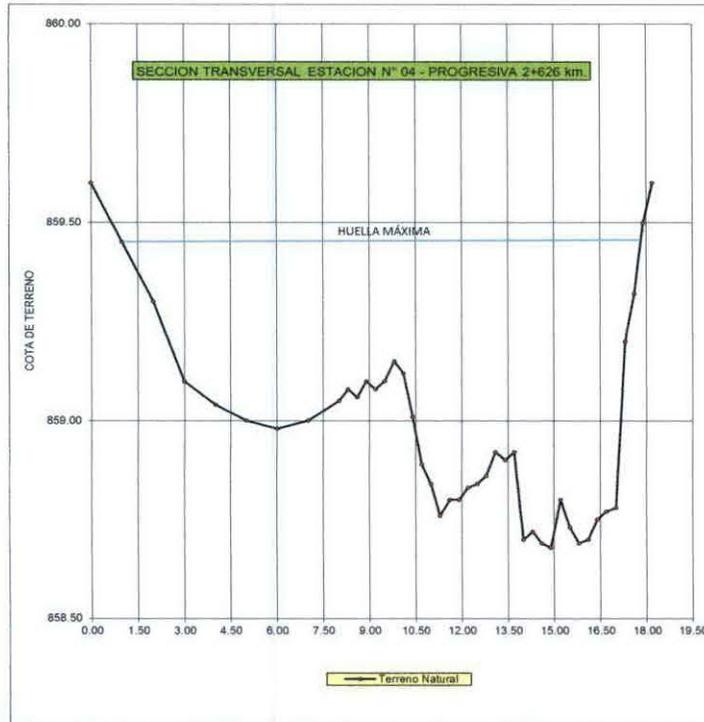
Figura 11 Huellas históricas visualizadas en la sección 04

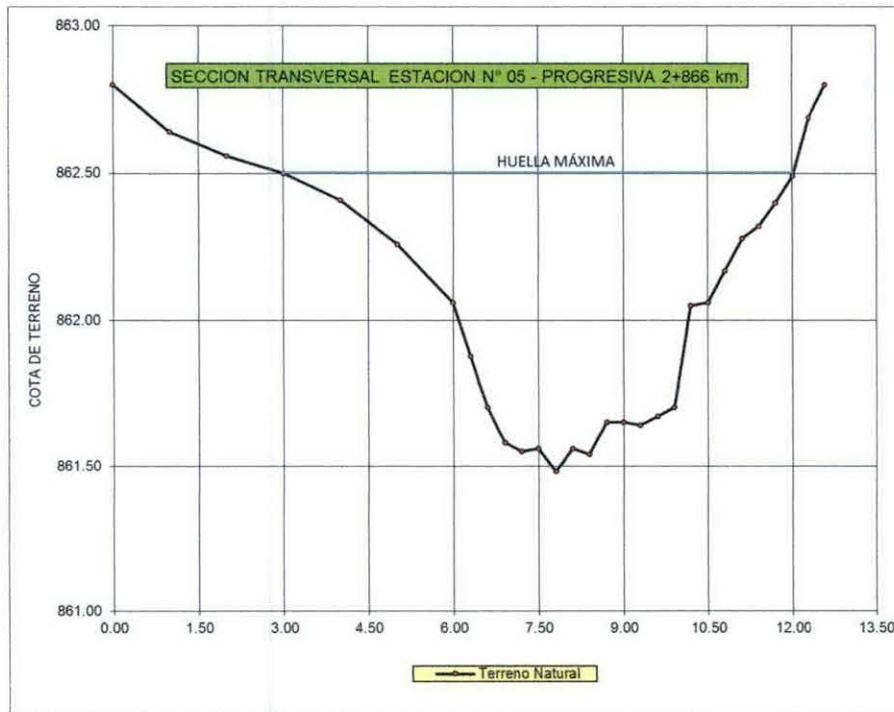
Figura 12 Huellas históricas visualizadas en la sección 05

En la figura 12 y 13 se muestran los datos de flujo en las secciones transversales 05 y 06, que contienen el agua en máxima avenida debido a la altura de los taludes que superan los 3.50 metros de altura y a la buena pendiente el flujo de agua tiende a evacuar rápidamente.

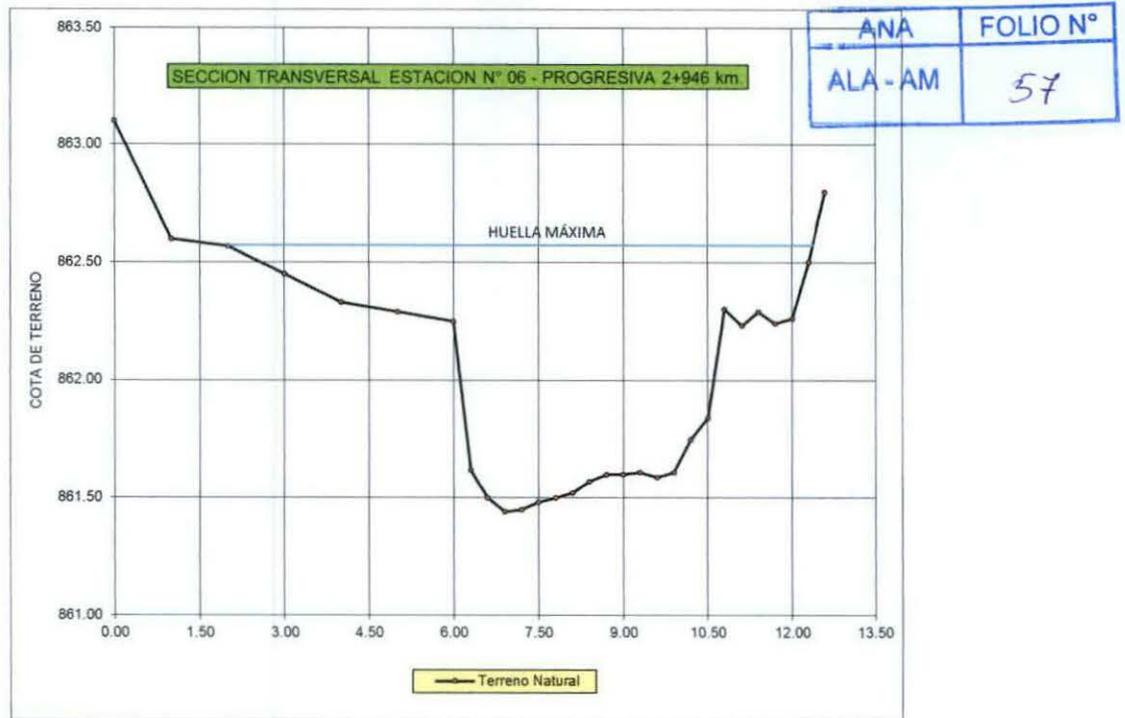
Figura 13 Huellas históricas visualizadas en la sección 06

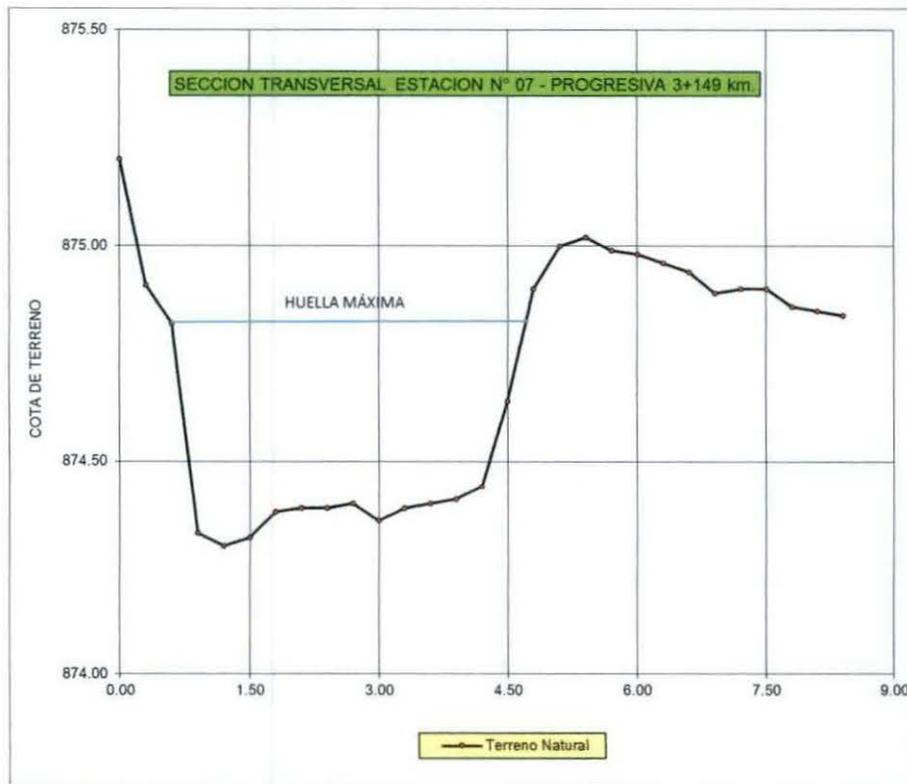
Figura 14 Huellas históricas visualizadas en la sección 07

En la figura 14 se muestran los datos de flujo en la sección transversal 07, que contienen el agua en máxima avenida debido a la altura de los taludes que superan los 3.00 metros de altura y a la buena pendiente el flujo de agua tiende a evacuar rápidamente.

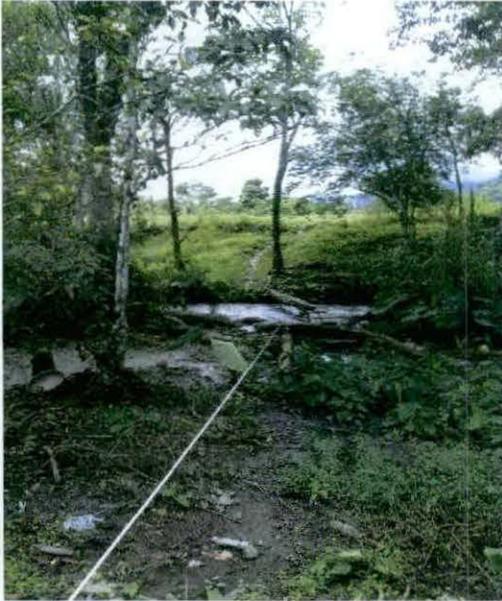
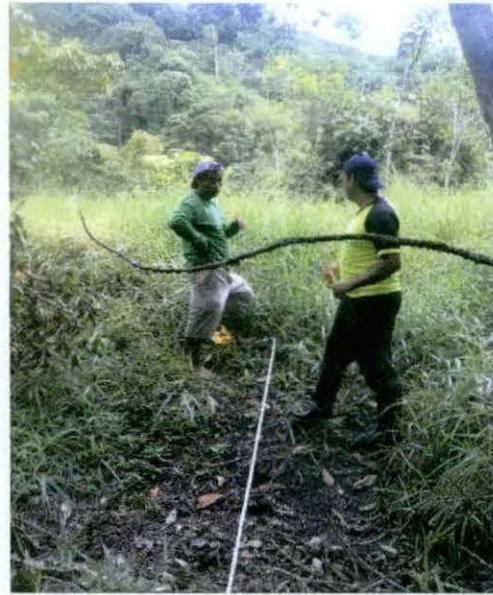
SECCIONAMIENTO DEL CAUCE DE LA QUEBRADA PERLA DE DAGUAS

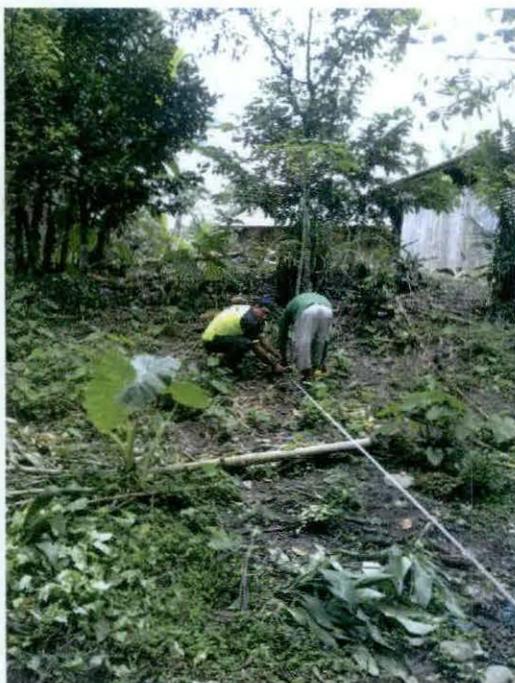
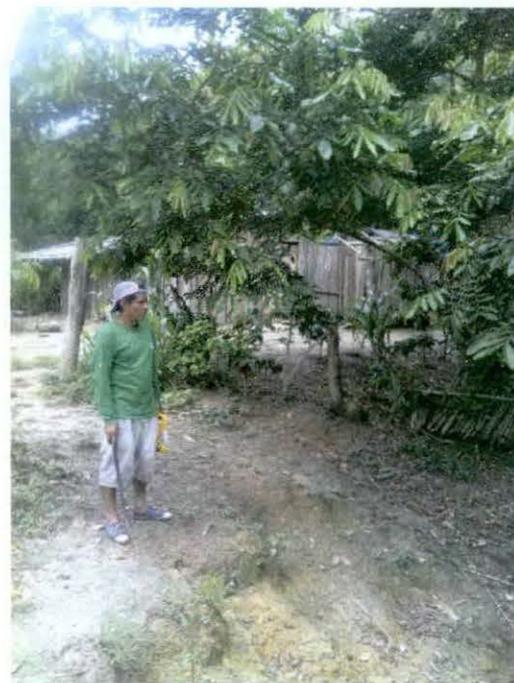
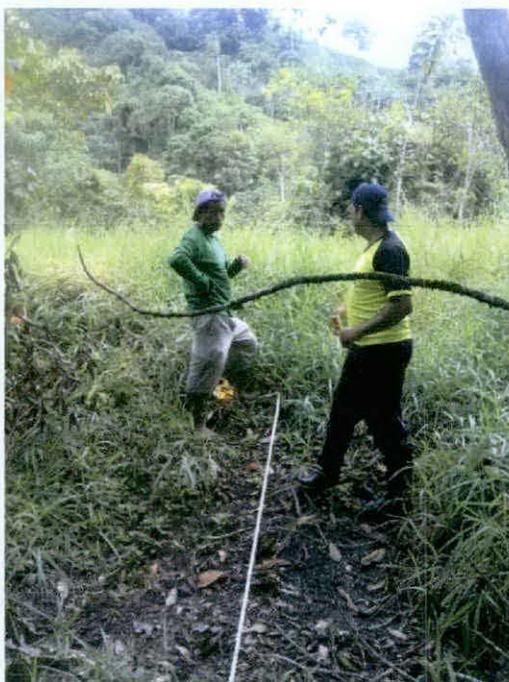
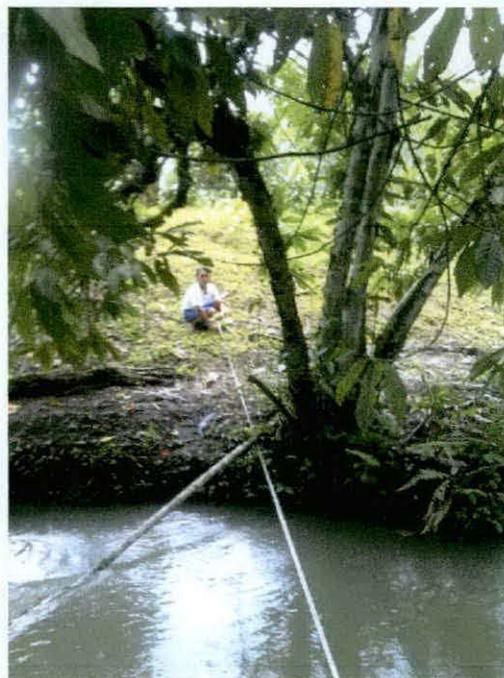
TRAMO A REFORESTAR LA FAJA MARGINAL DE LA QUEBRADA PERLA DE DAGUAS DESDE LA PROGRESIVA 2+626 KM – 3+149 KM.

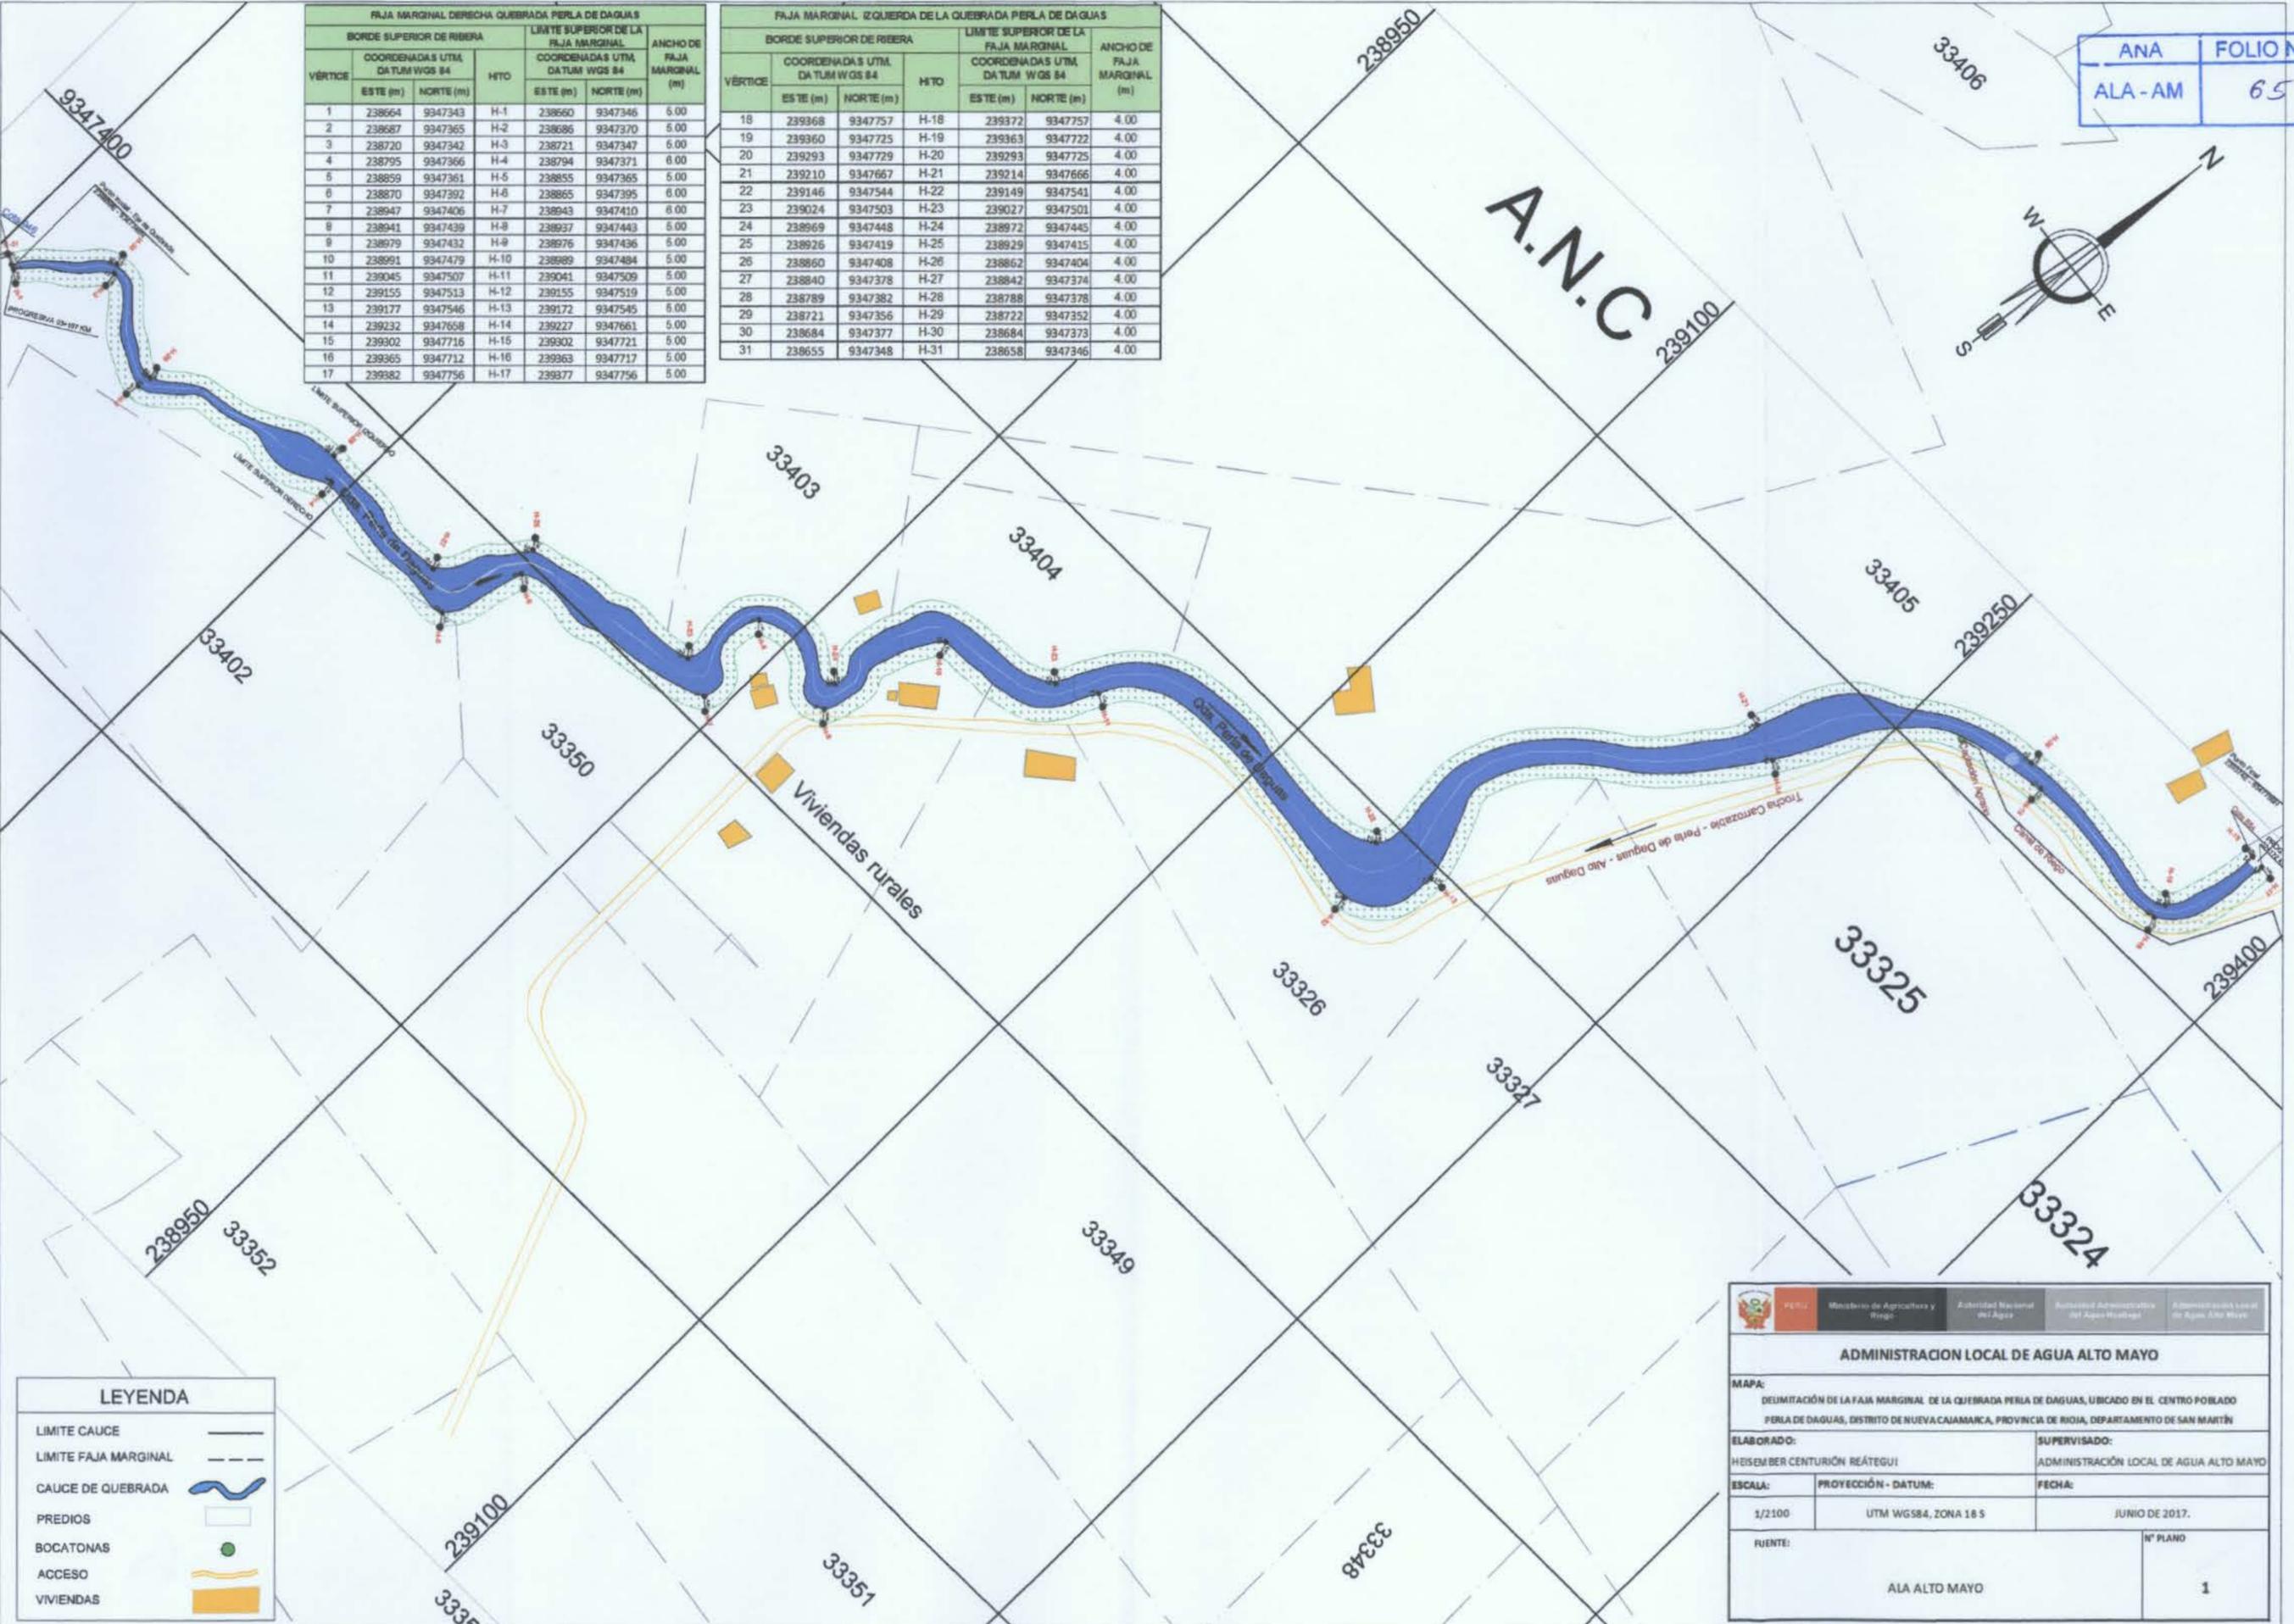
<b>ADMINISTRACION LOCAL DE AGUA ALTO MAYO</b>			
<b>MAPA:</b> DELIMITACIÓN DE LA FAJA MARGINAL DE LA QUEBRADA PERLA DE DAGUAS, UBICADO EN EL CENTRO POBLADO PERLA DE DAGUAS, DISTRITO DE NUEVA CAJAMARCA, PROVINCIA DE RIOJA, DEPARTAMENTO DE SAN MARTÍN			
<b>ELABORADO:</b> HEISEMBER CENTURIÓN REÁTEGUI		<b>SUPERVISADO:</b> ADMINISTRACIÓN LOCAL DE AGUA ALTO MAYO	
<b>ESCALA:</b> 1/2100		<b>PROYECCIÓN - DATUM:</b> UTM WGS84, ZONA 18 S	
<b>FECHA:</b> JUNIO DE 2017.		<b>N° PLANO</b> 1	
FUENTE: ALA ALTO MAYO

El plano de planta 01 referido al ancho de la faja marginal propuesto de la Quebrada Perla de Daguas es desde la desde la progresiva 02+172 km hasta la progresiva 03+187 km, es de ancho variable tomando como dato la huella máxima encontrada y la simulación hidráulica en un periodo de 50 años a ambas márgenes.
