Informe Técnico N° A7296

EVALUACIÓN DE PELIGRO POR DESLIZAMIENTO-FLUJO EN EL SECTOR MAMANCIPAJATUN

Departamento Lima
Provincia Cajatambo
Distrito Cajatambo

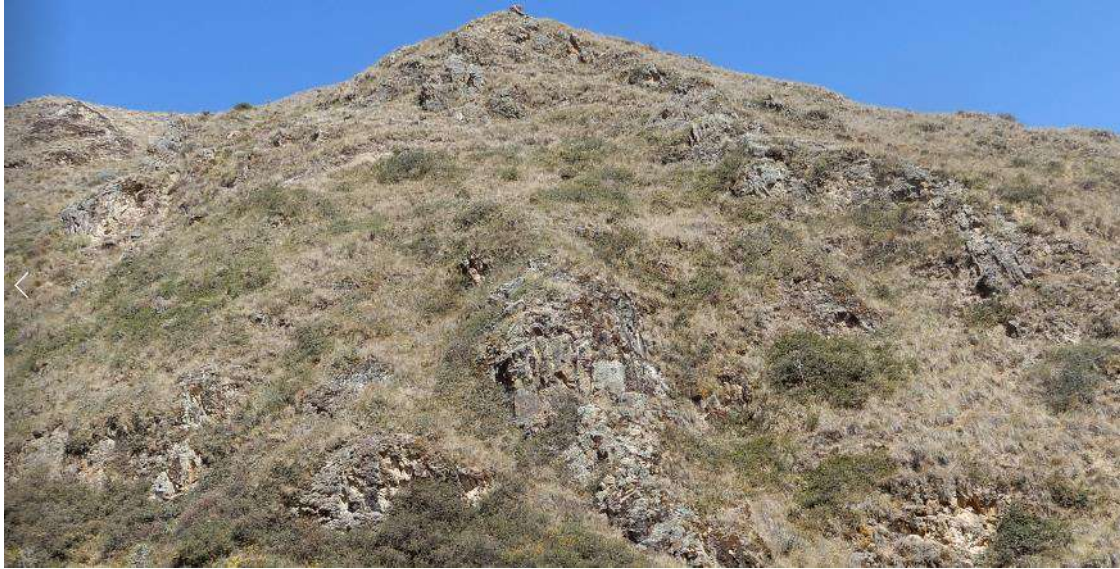
Fotografía 1. Afloramiento de tobas litoclásticas gris blanquecina y muy fracturadas del Grupo Calipuy. Margen izquierdo del río Cuchichaca, al SO del poblado de Cajatambo.

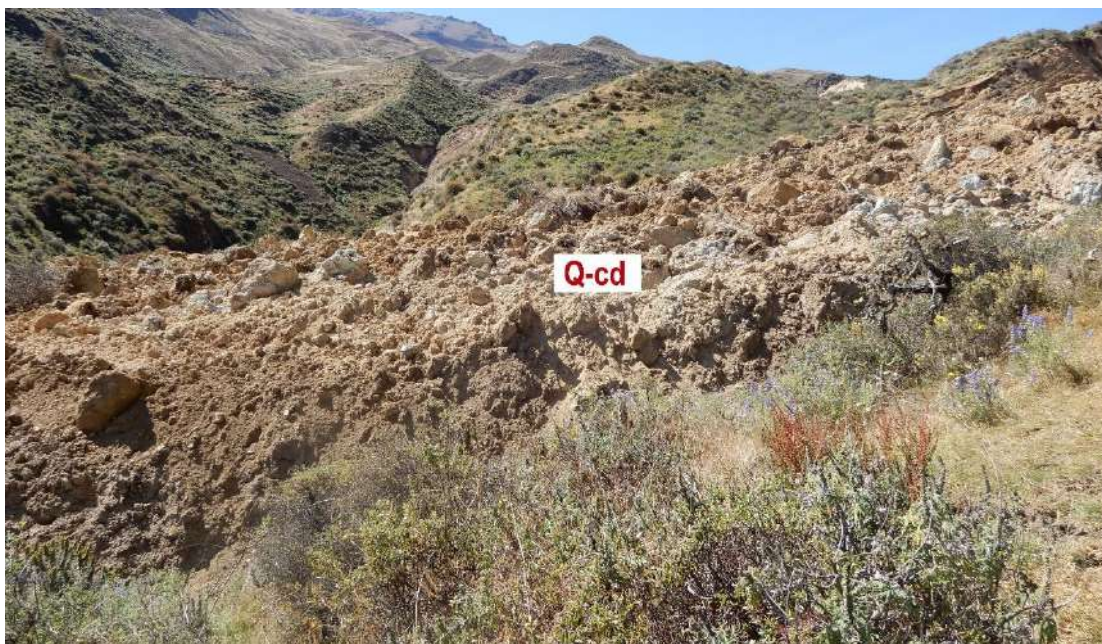
Figura 7. Depósito coluvio-deluvial compuestos por fragmentos de rocas volcánicas angulosos a subangulosos, heterométricos y envueltos en una matriz de arenas y limos, removidos por el ultimo evento del 01 mayo en el sector Mamancipajatum.

Se localizan en forma caótica al pie de laderas por acción de la gravedad y acción de las aguas de escorrentía. Están compuestos por fragmentos líticos, angulosos a subangulosos con diámetros que varían de 0.02 a 0.15 m envueltos en una matriz de arenas medias a gruesas con contenidos de limos (figura 7). Son producto de la

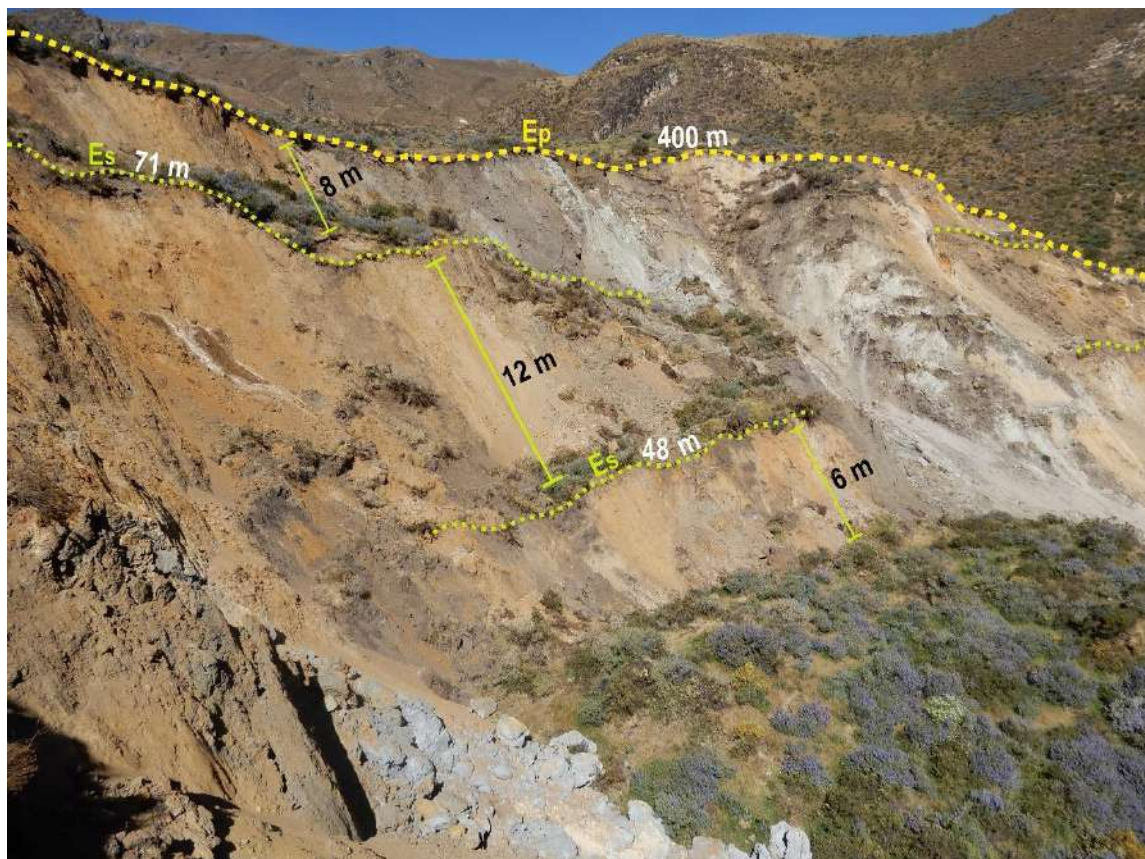
Figura 14. Vista de escarpes múltiples Ep (principal) de forma muy irregular y continua con una longitud de 400 m y salto de 8 m; saltos secundarios (Es) de forma irregular y discontinua con longitudes de 71 m, 48 m y saltos verticales de 6 y 12 m.

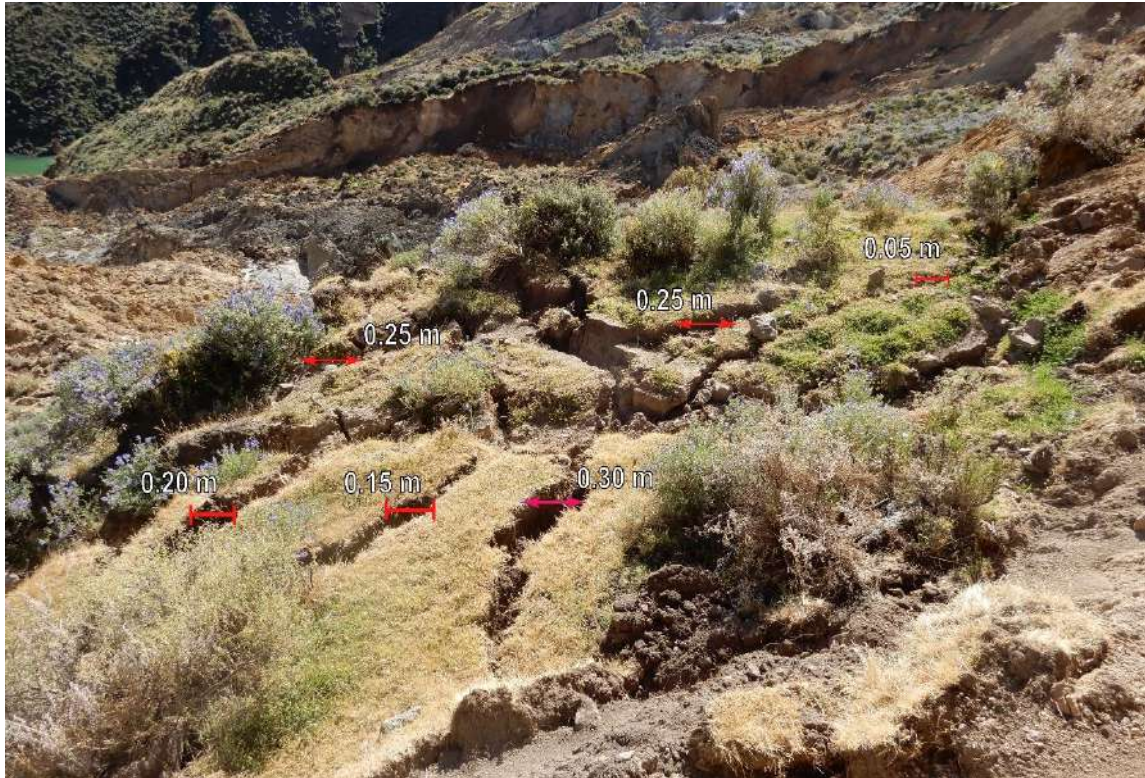
Figura 15. Grietas transversales en la cabeza del deslizamiento con aperturas que varían entre 0.05 y 0.30 m, longitudes entre 2 a 30 m y profundidades visibles que varían entre 0.05 a 0.15 m. Coordenadas referenciales: UTM WGS84 Zona 18S 284534 E, 8839166 N.

La superficie del terreno quedó bastante agrietada, con pendientes moderadas a muy fuertes (entre 15° a 45°) y grietas transversales en la cabeza y cuerpo del deslizamiento con longitudes entre 2 a 30 m, aperturas que en algunos casos alcanza hasta los 40 cm y profundidades visibles que varían entre los 0.05 a 0.15 m (figura 15).

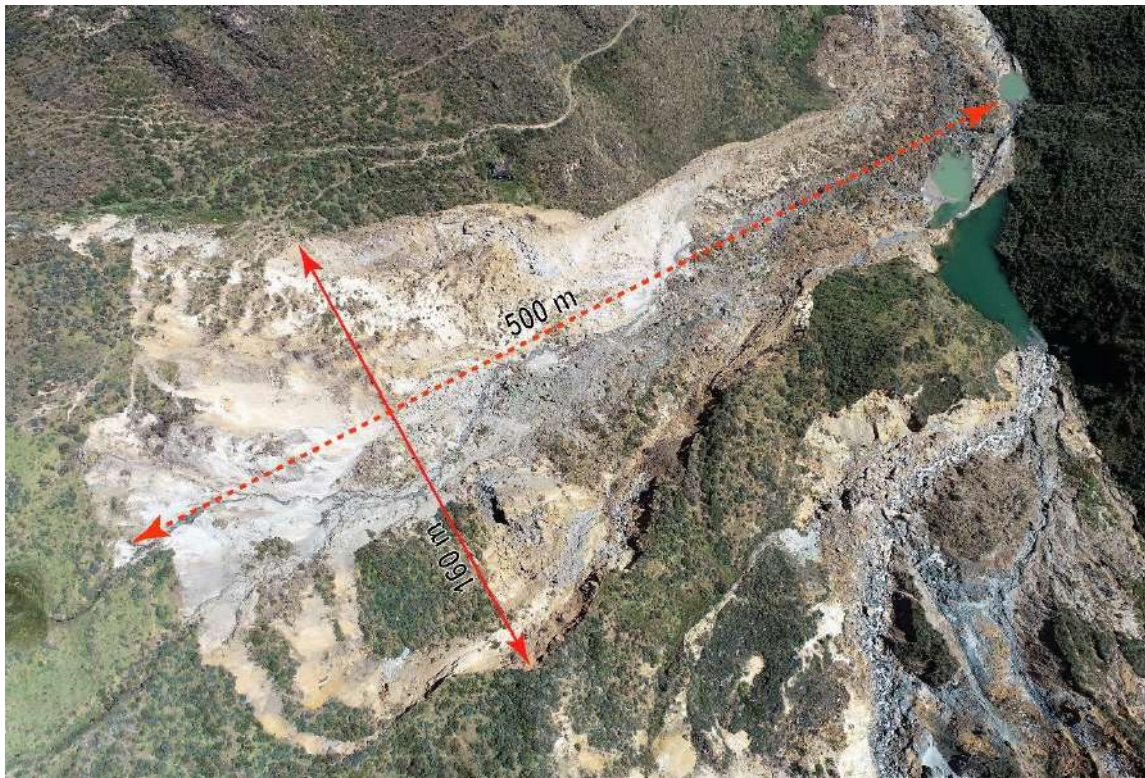
Figura 16. La masa deslizada presenta un ancho de 160 m y una longitud de 500 m aproximadamente, la cual se moviliza sobre una superficie de falla rotacional con dirección preferente al noroeste.

La masa deslizada empieza desde los 3950 m con un ancho promedio de 160 m y una longitud de aproximada de 500 m (figura 16), la cual se moviliza sobre una superficie de falla rotacional con una velocidad de movimiento aparentemente lento, cuyo vector de desplazamiento presenta una dirección preferente al noroeste.

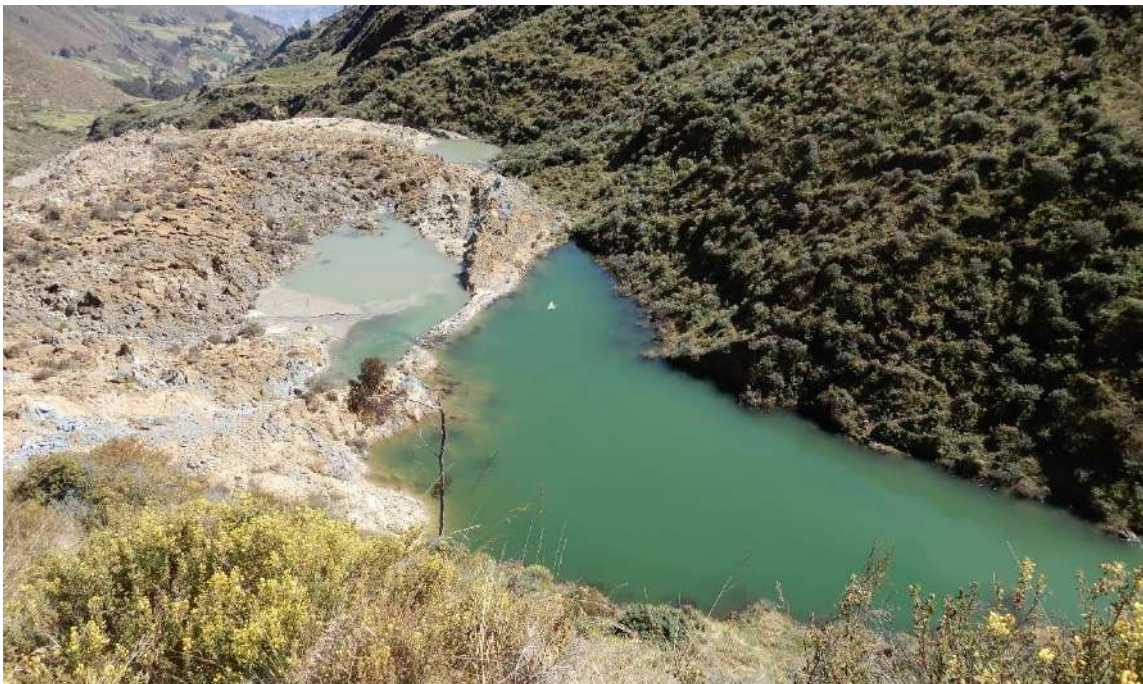
Fotografía 2. Laguna formada por el represamiento temporal de río Cuchichaca en mayo del 2022, la misma que posteriormente empezó a desfogar por un cauce natural de 4 m de ancho.

El movimiento involucró el desplazamiento de suelos de tipo grava-arcilla, producto de la meteorización de rocas volcánicas (Grupo Calipuy) y removidos por el deslizamiento. Así mismo, a través de un análisis multitemporal se estimó un desplazamiento horizontal máximo de 45 m (figura 17), de manera que al pie del deslizamiento embalsó inicialmente una longitud del río de aproximadamente 100 m y un volumen de agua represada de aproximadamente 21,000 m³ (fotografía 2).

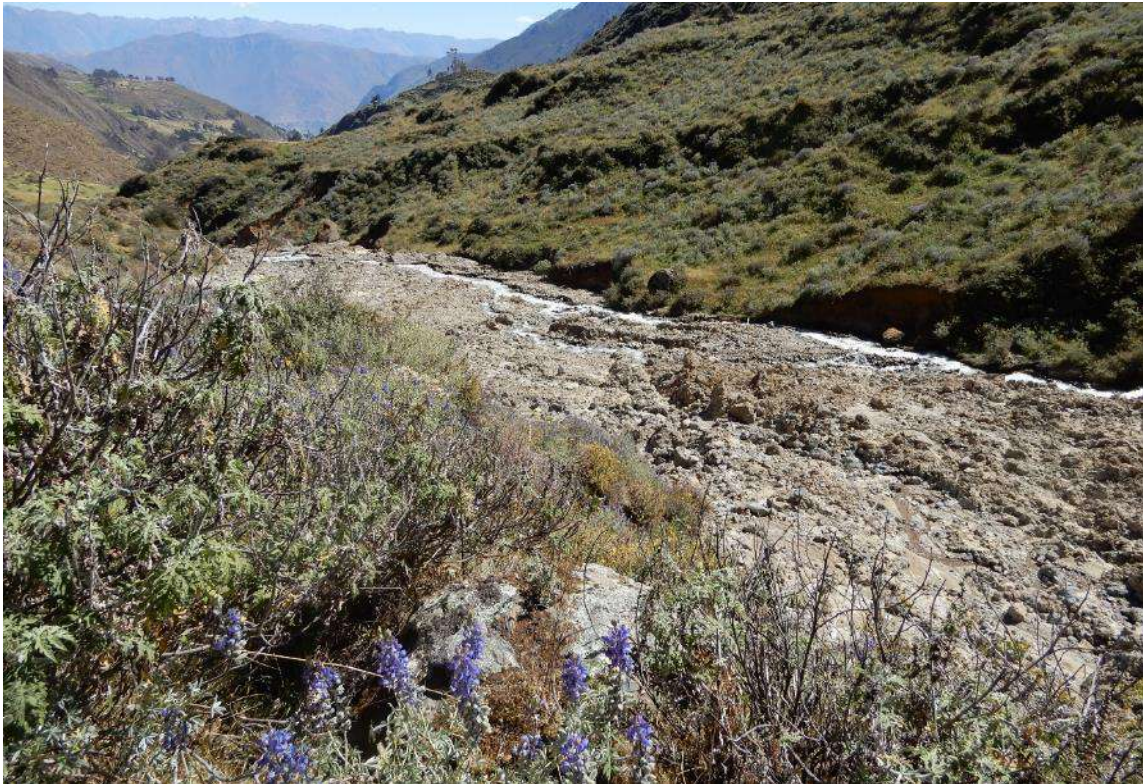
Fotografía 3. Depósito de flujo, dispuesto en el cauce aguas abajo. Se distingue la naturaleza del material y el espesor del depósito que disminuye paulatinamente hacia el sector Tabin. Coordenadas referenciales: UTM WGS84 Zona 18S 284024 E, 8839645 N.
