FICHA TÉCNICA REFERENCIAL DE IDENTIFICACIÓN DE PUNTO CRÍTICO, EN EL SECTOR LUMBRA, DISTRITO DE HUARAL, PROVINCIA DE HUARAL, DEPARTAMENTO DE LIMA

PROPUESTA: LIMPIEZA Y DESCOLMATACIÓN, EN AMBAS MARGENES DE LA QUEBRADA LUMBRA, SECTOR LUMBRA, DISTRITO DE HUARAL, PROVINCIA DE HUARAL, DEPARTAMENTO DE LIMA.

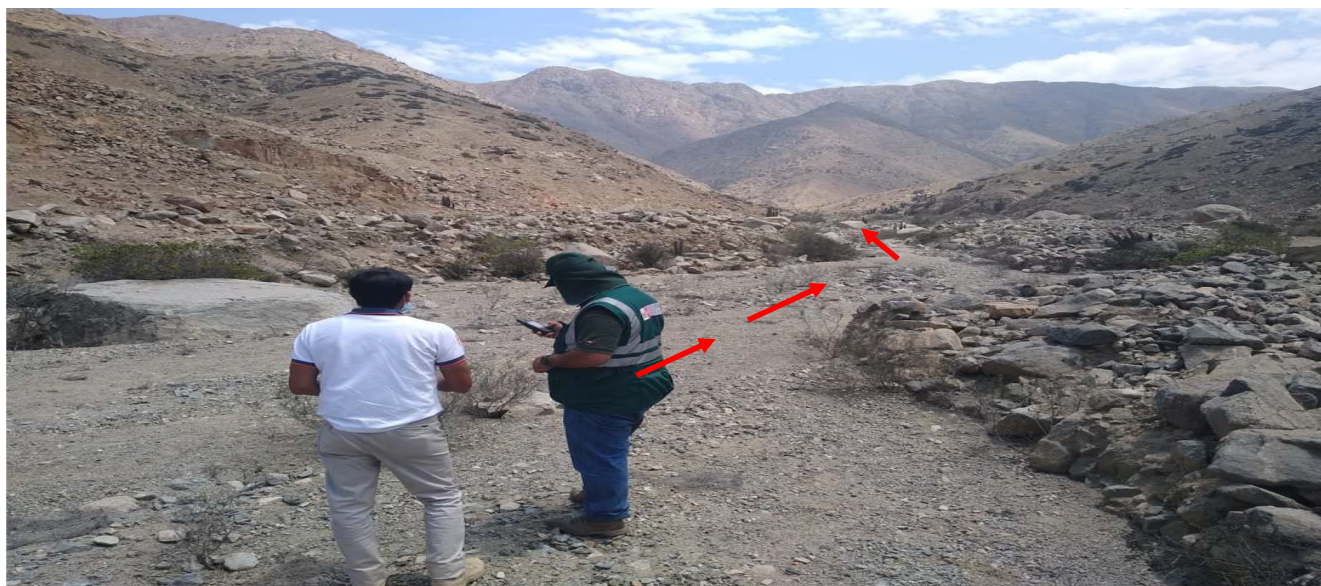
FIGURA N°01: TRAMO CRÍTICO EN LA QUEBADA LUMBRA, SECTOR LUMBRA, DISTRITO DE HUARAL, PROVINCIA DE HUARAL-LIMA

- Limpieza y descolmatación de la quebrada Lumbra en una longitud de 2,600.0 m.

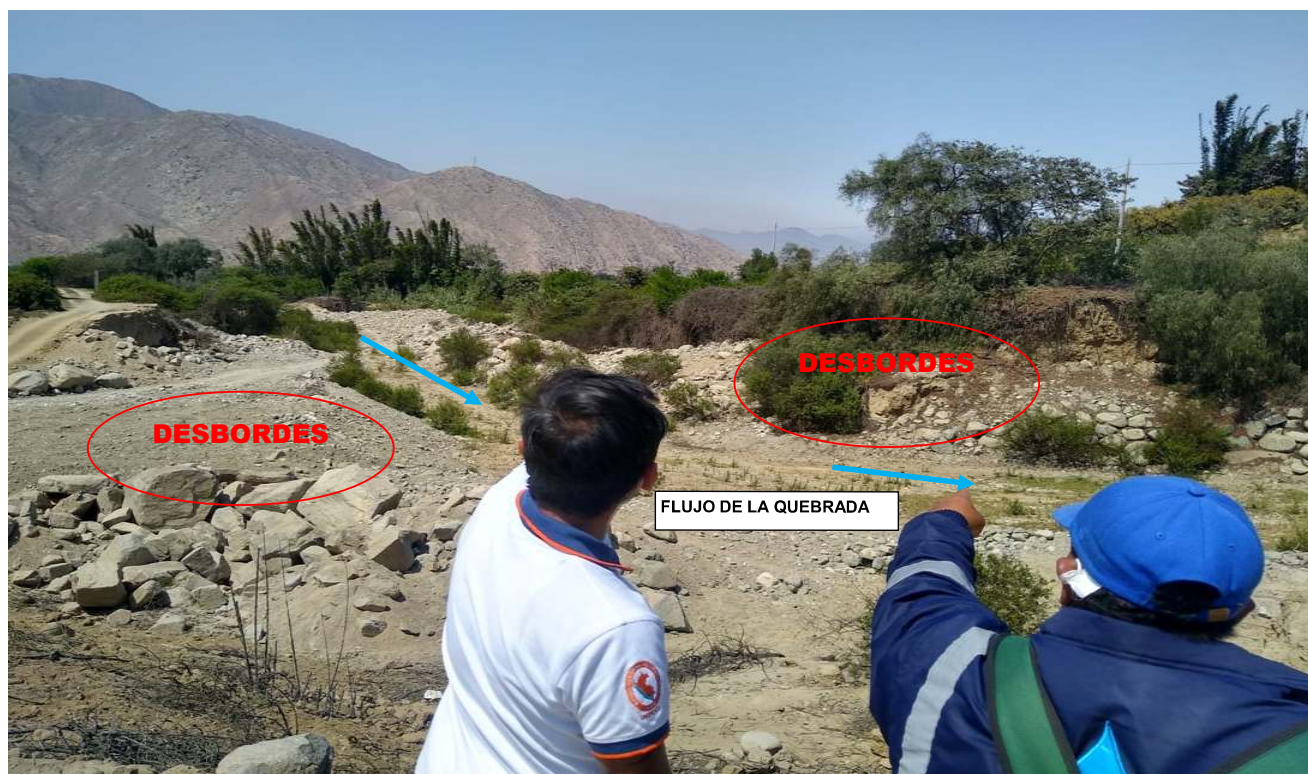
FIGURA N°02: MATERIAL COLMATADO EN EL CAUCE DE LA QUEBRADA LUMBRA, CON UNA PROFUNDIDAD PROMEDIO DE 1.0 M. ESTO PROVOCA EL DESBORDAMIENTO DE LA QUEBRADA SEA MAS INMINENTE.

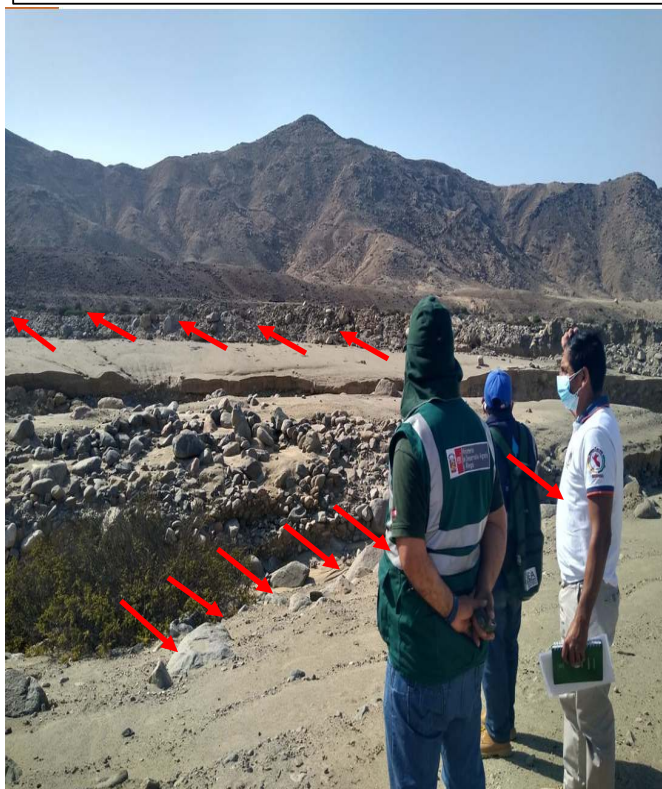
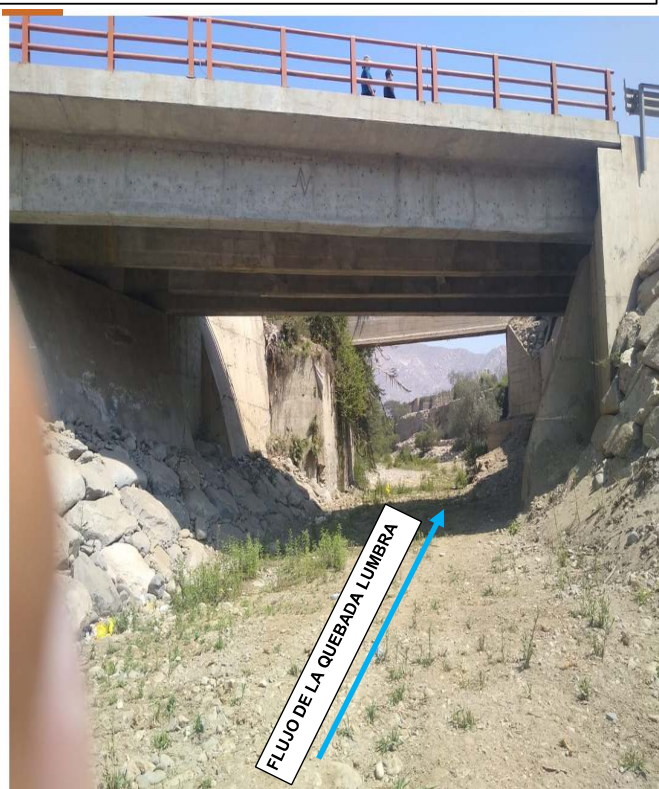
FIGURA N°03: EN LA TEMPORADA DE MAXIMAS AVENIDAS LA QUEBRADA LUMBRA SE DESBORDA, POR LA MARGEN DECHECHA E IZQUIERDA, EN EL SECTOR LUMBRA, DISTRITO DE HUARAL, CUYO TRAMO SE ENCUENTRA COLMATADO Y DESPROTEGIDO, VULNERABLE A LAS VELOCIDADES EROSIVAS DEL RÍO. EN EL TRAMO FINAL LA QUEBRADA LUMBRA DESEMBOCA AL RIO CHANCAY-HUARAL POR LO QUE EN EL PUENTE LUMBRA SE CUENTA CON ENROCADO HACIA AMBAS MARGENES PARA LA PROTECCION DEL
