PROYECTO: MEJORAMIENTO DE LOS SERVICIOS DE CONTROL URBANO EN LADERAS, QUEBRADAS Y ÁREAS DE RIESGO DE LA ZONA NOR OCCIDENTAL Y ZONA NORESTE DEL DISTRITO DE CUSCO.

INFORME DE EVALUACIÓN DEL RIESGO DE DESASTRES POR DESLIZAMIENTO DE SUELOS EN LA QUEBRADA SIPASMAYO DEL DISTRITO DE CUSCO – PROVINCIA DE CUSCO – DEPARTAMENTO CUSCO

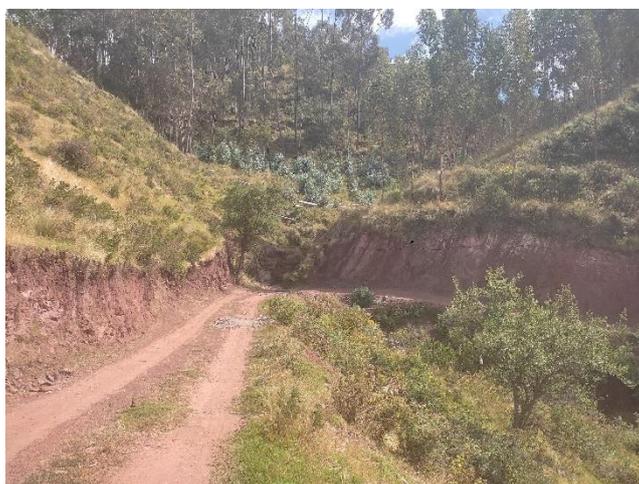
Foto N° 1: Vía vecinal afirmada (CU-1258) al borde extremo oeste de la quebrada Sipasmayo

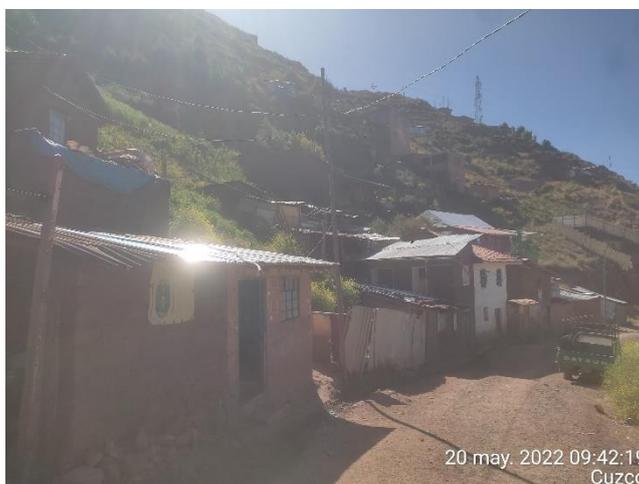
Foto N° 2: Vía vecinal afirmada (CU-1258) en la parte media de la quebrada Sipasmayo

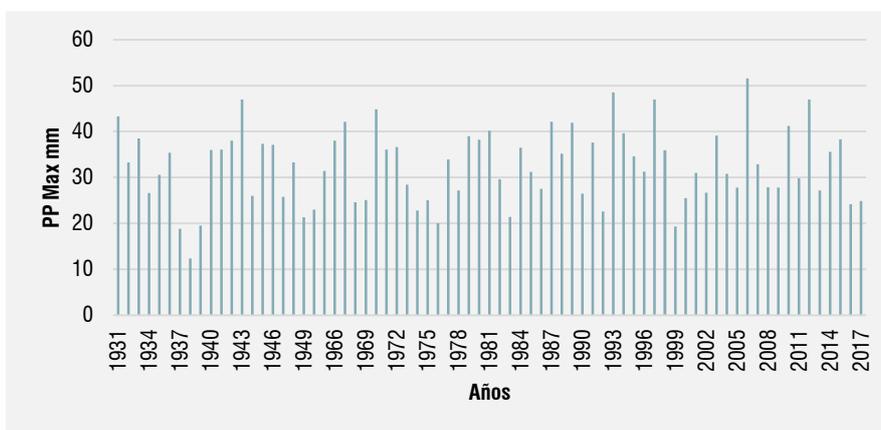
Gráfico N° 1: Hietograma de Precipitaciones Máximas Registradas en 24 horas, Estación Kayra

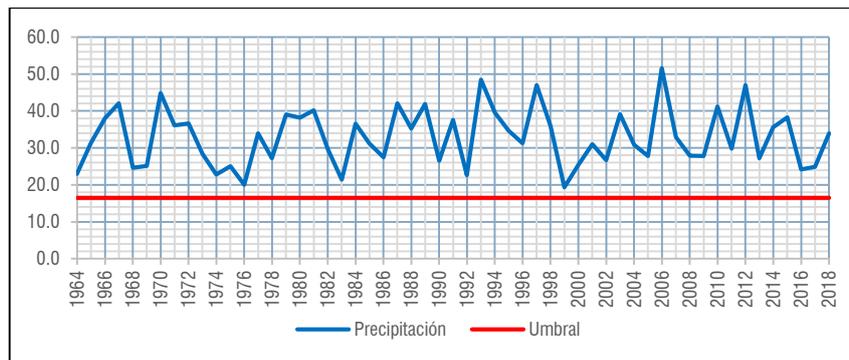
Gráfico N° 3: Hietograma de precipitaciones (mm) máximas en 24 horas – Estación Kayra

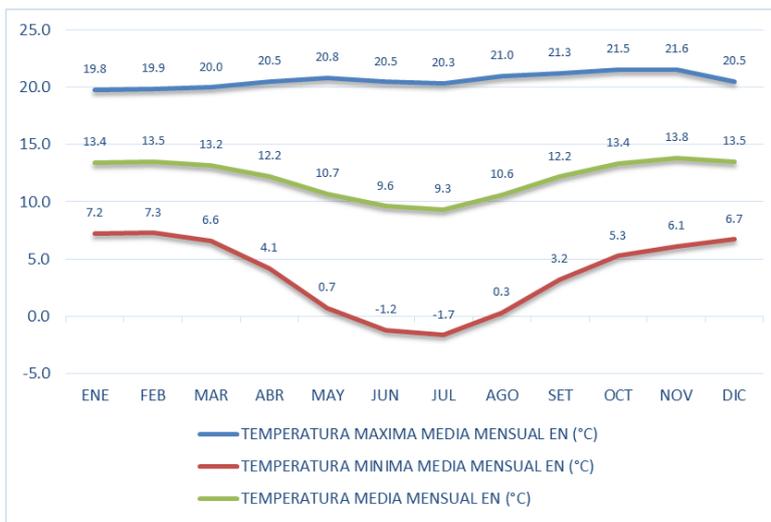
Gráfico N° 4 Promedio de temperatura máxima media mensual, temperatura mínima media mensual y temperatura media mensual, meteorológica Kayra

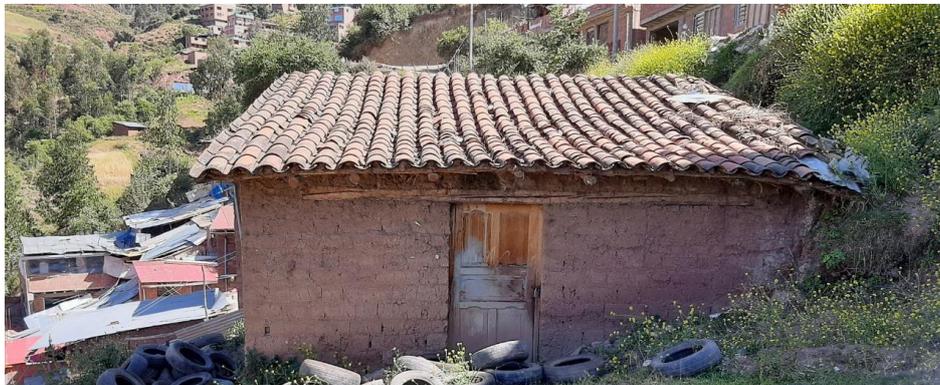
Foto N° 6: Material adobe en edificaciones del sector

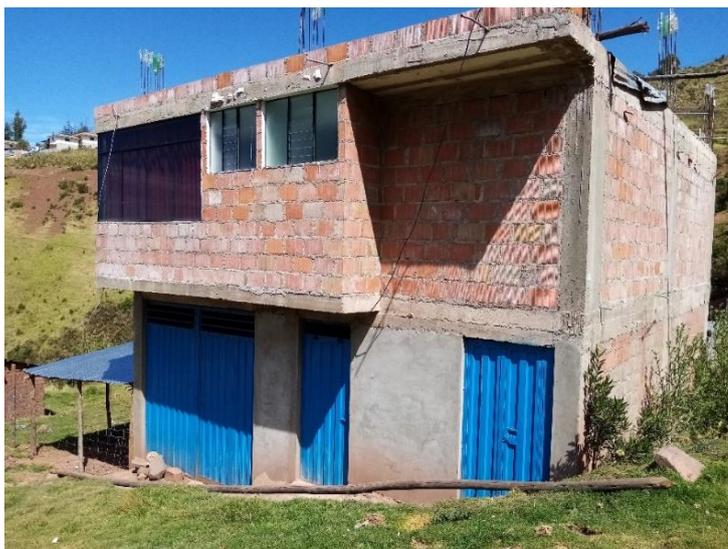
Foto N° 7: Material concreto armado en edificaciones del sector

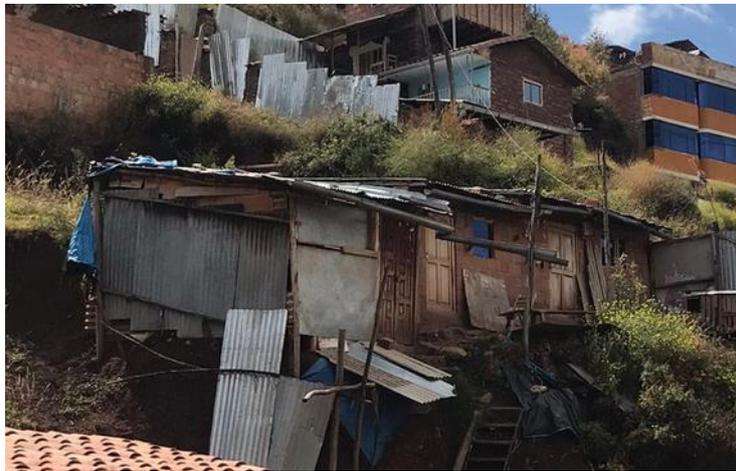
Foto N° 8: Vivienda en estado de conservación malo

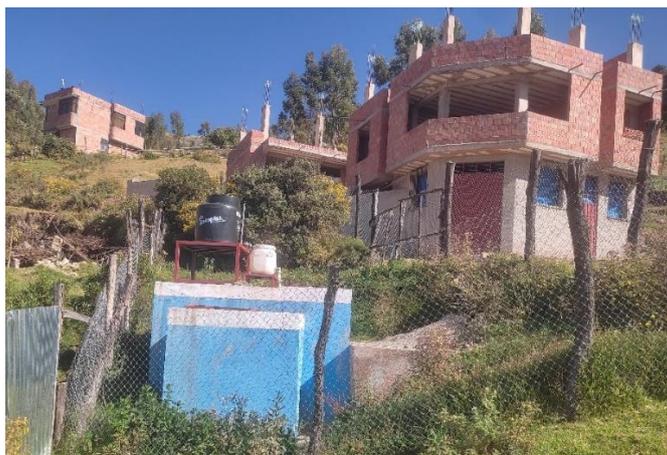
Foto N° 9: Reservorio de agua de la APV. Mutuykancha

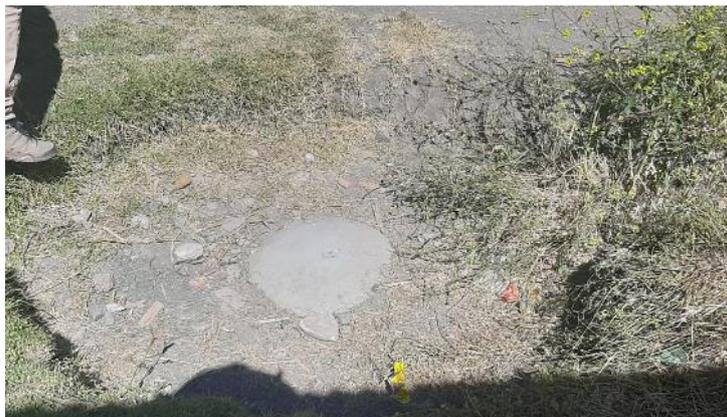
Foto N° 10: Buzón de red de desagüe en las manzanas C, E de la APV. Apurímac

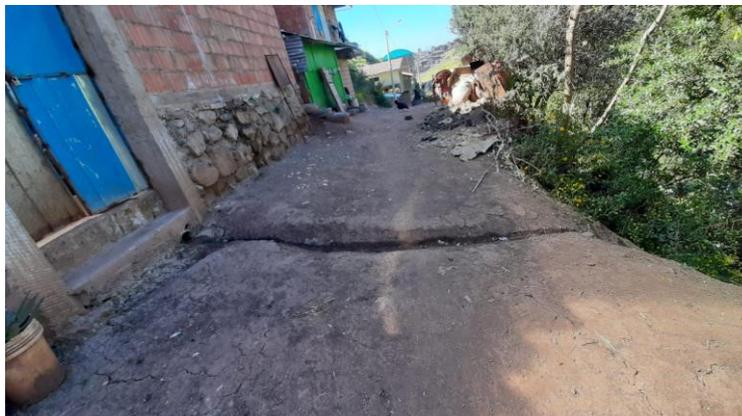
Foto N° 11: Vertimiento de aguas residuales a la ladera

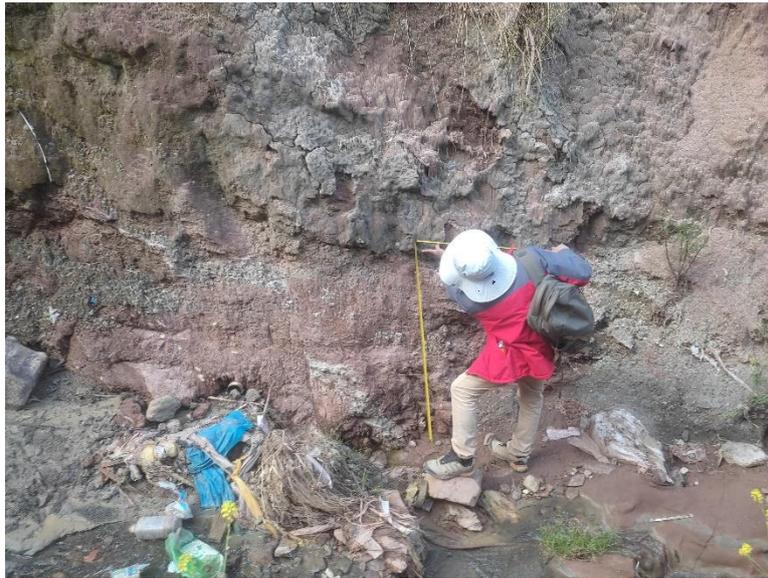
Foto N° 13: Acumulación de RR.SS. en el cauce de la quebrada Sipasmayo

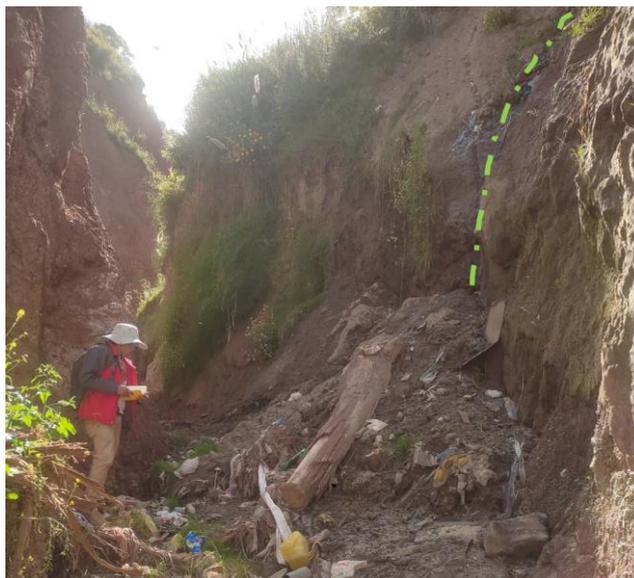
Foto N° 14: Acumulación de RR.SS. en el cauce de la quebrada Sipasmayo

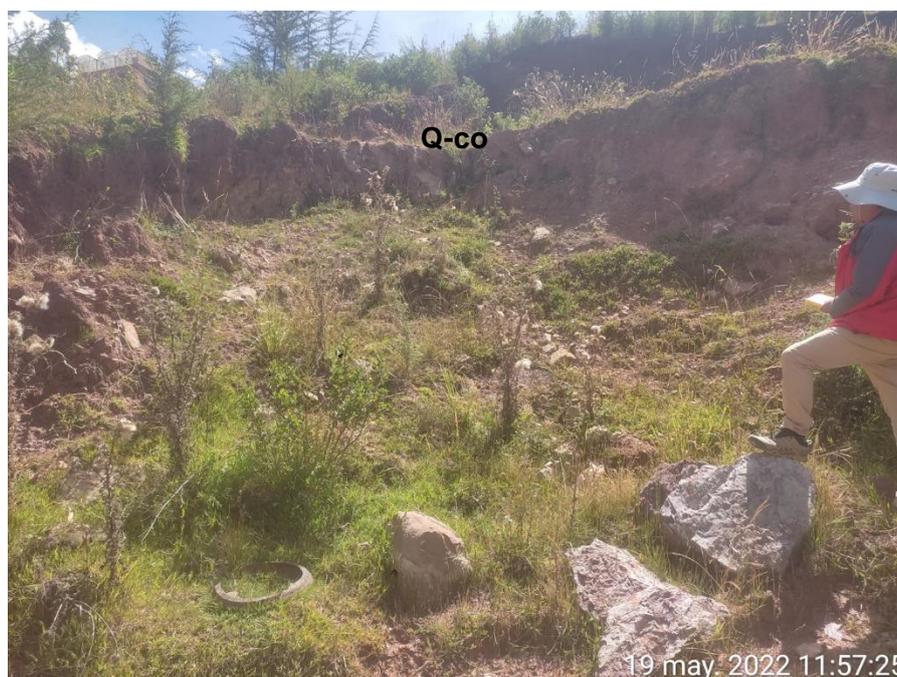
Foto N° 15: Depósitos coluviales, margen izquierda en la parte media de la quebrada Sipasmayo

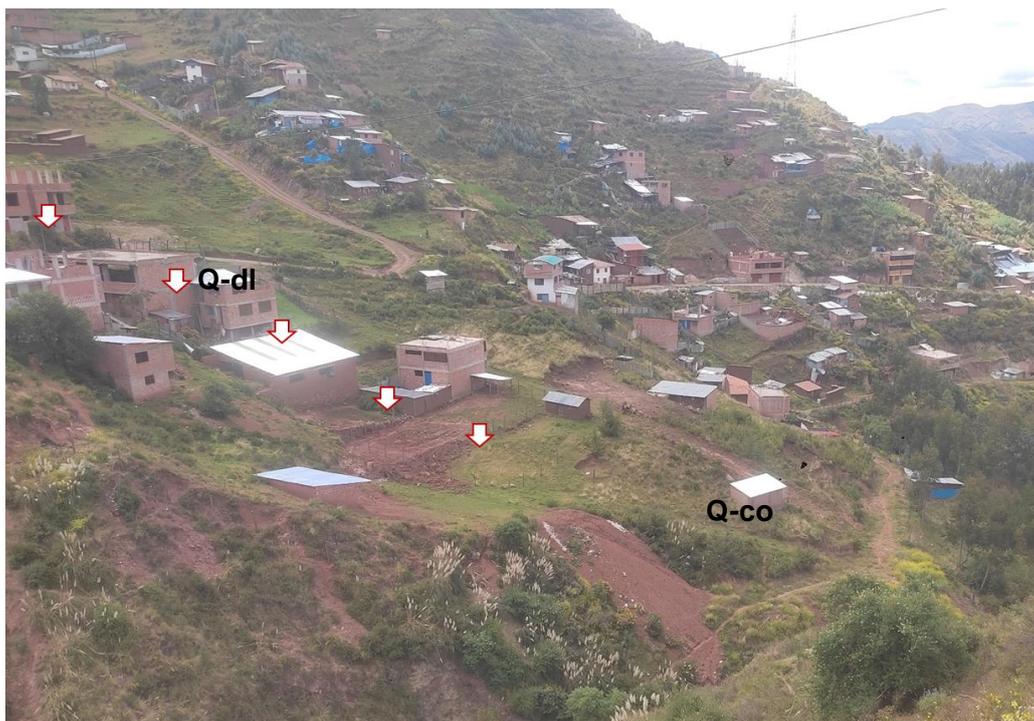
Foto N° 16: Vista panorámica de depósitos deluviales y coluviales, margen izquierda en la parte media de la quebrada Sipasmayo

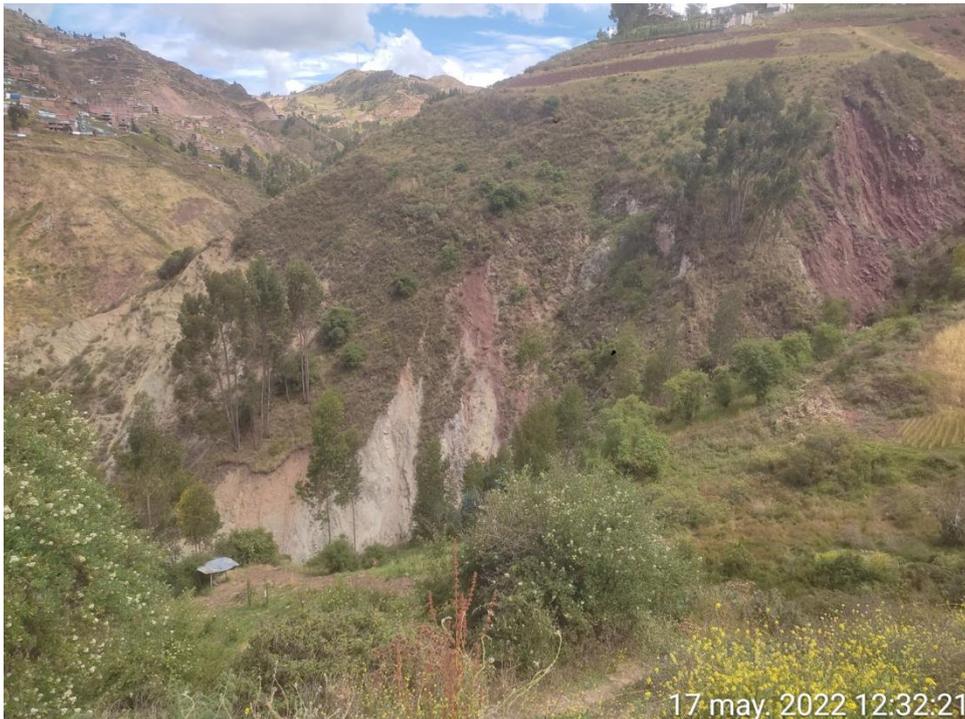
Foto N° 17: Vista panorámica de afloramientos rocosos de la Fm. Puquin con deslizamiento activos, margen derecha de la quebrada Sipasmayo

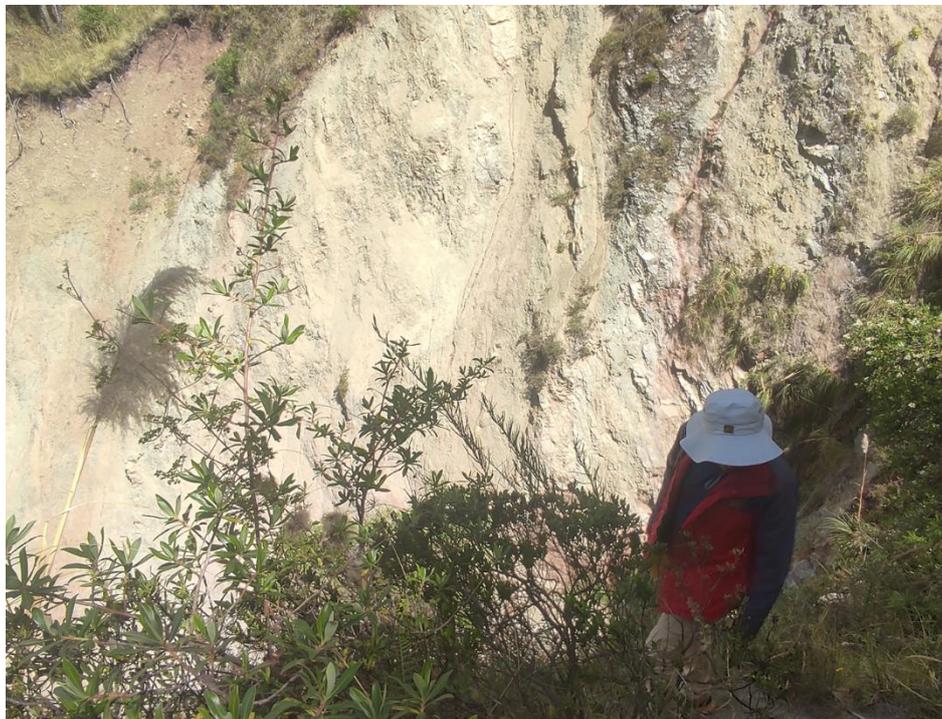
Foto N° 18: Vista de detalle afloramientos de secuencia de arenisca y lutitas con presencia de yesos en forma de malla de la Fm. Puquin con deslizamiento activos, margen derecha de la quebrada Sipasmayo

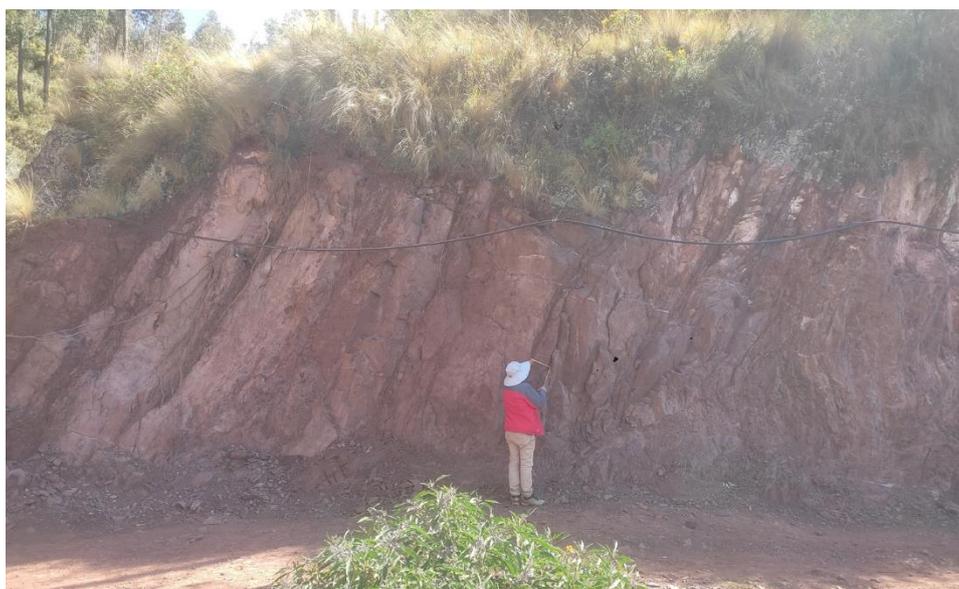
Foto N° 19: Vista panorámica de afloramientos rocosos de la Fm. Quilque, parte alta de la quebrada Sipasmayo

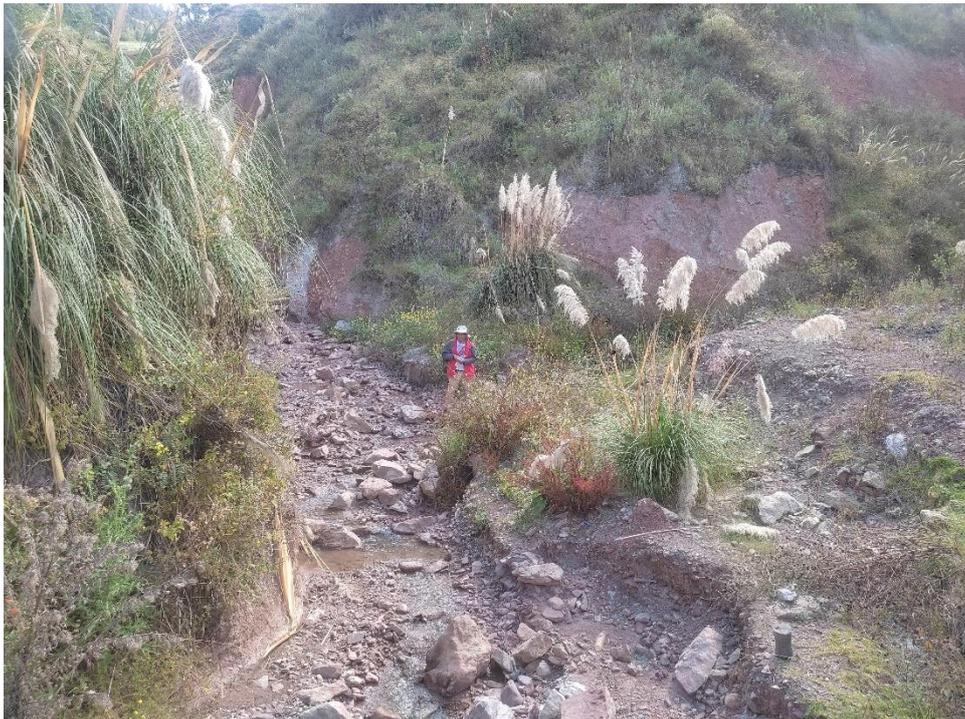
Foto N° 20: Vista panorámica de depósitos proluviales, en la confluencia de los
cauces de las quebradas Sipasmayo y Sipaspucjio

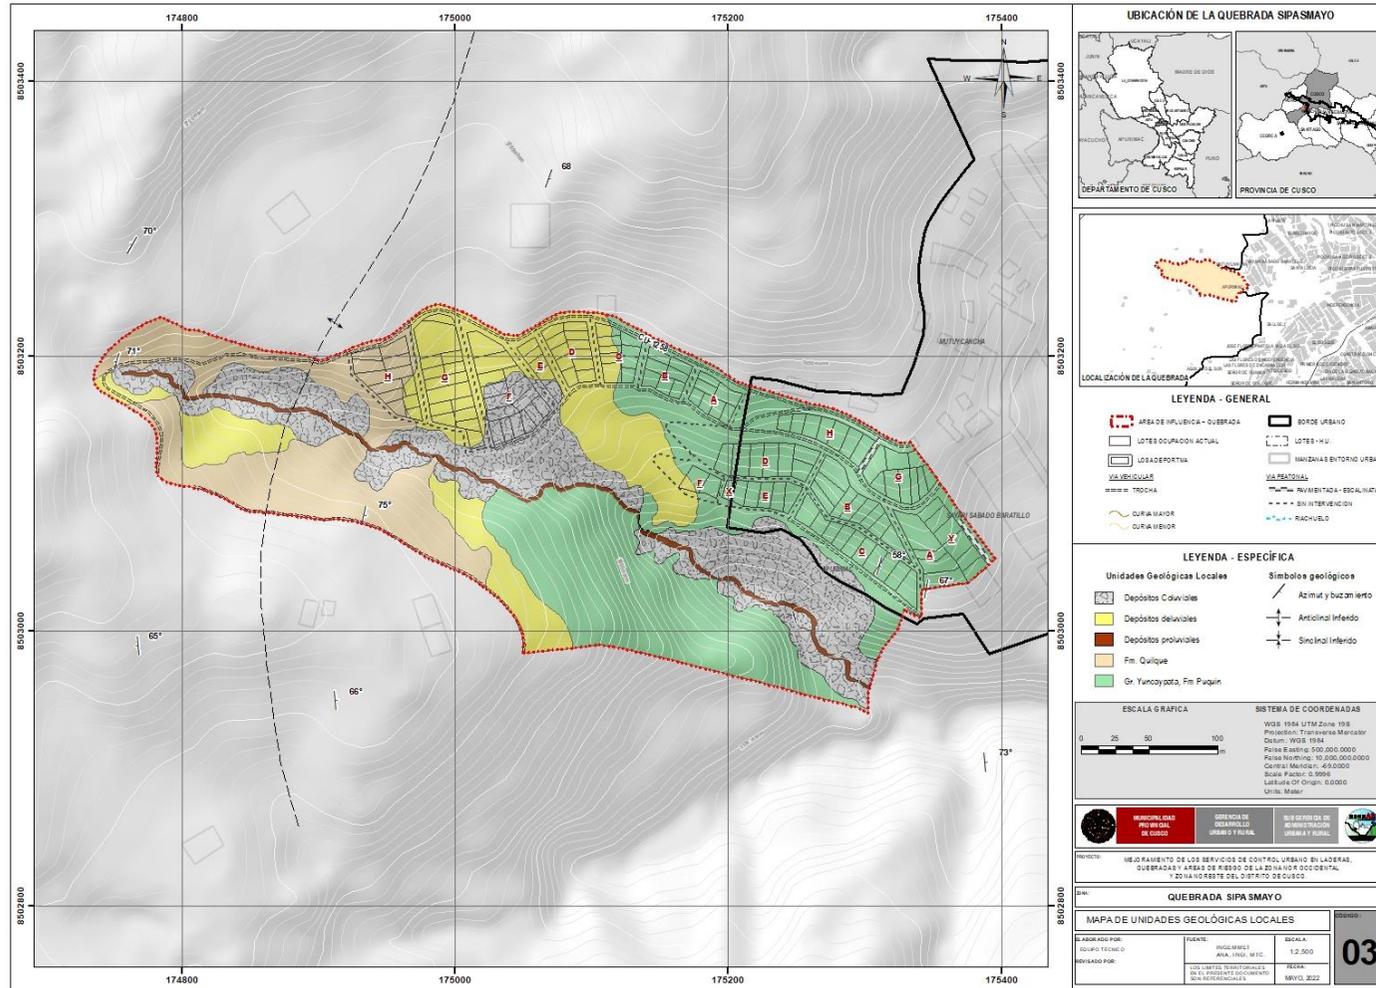
MAPA N° 3: Mapa de Unidades Geológicas locales

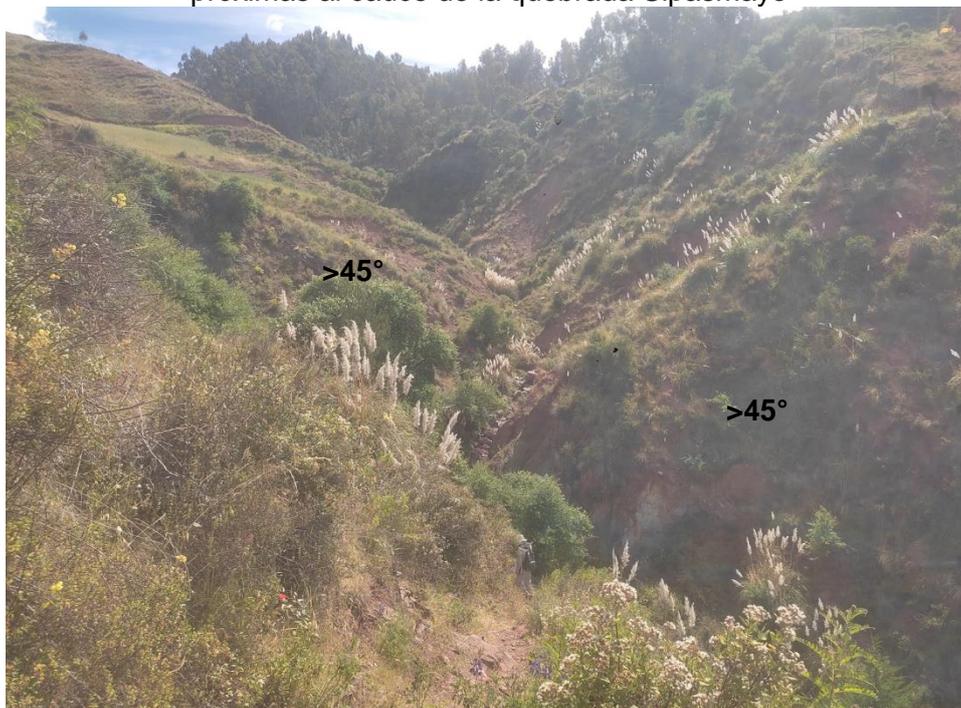
Foto N° 21: Pendientes muy escarpadas, en ambos márgenes de la quebrada, zonas próximas al cauce de la quebrada Sipasmayo

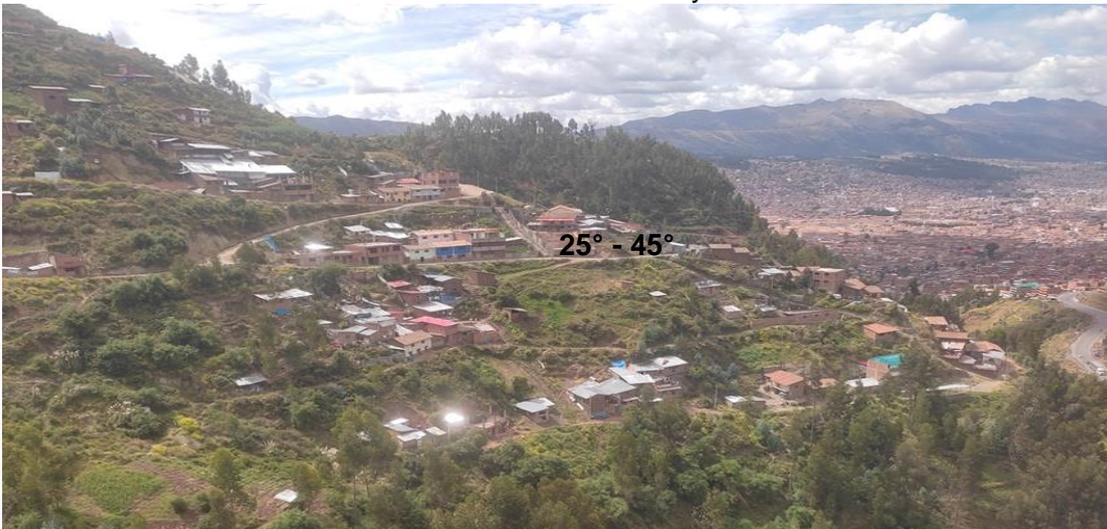
Foto N° 22: Pendientes muy fuertes, margen izquierda de la quebrada, se asienta las viviendas de la A.P.V. Mutuy Cancha

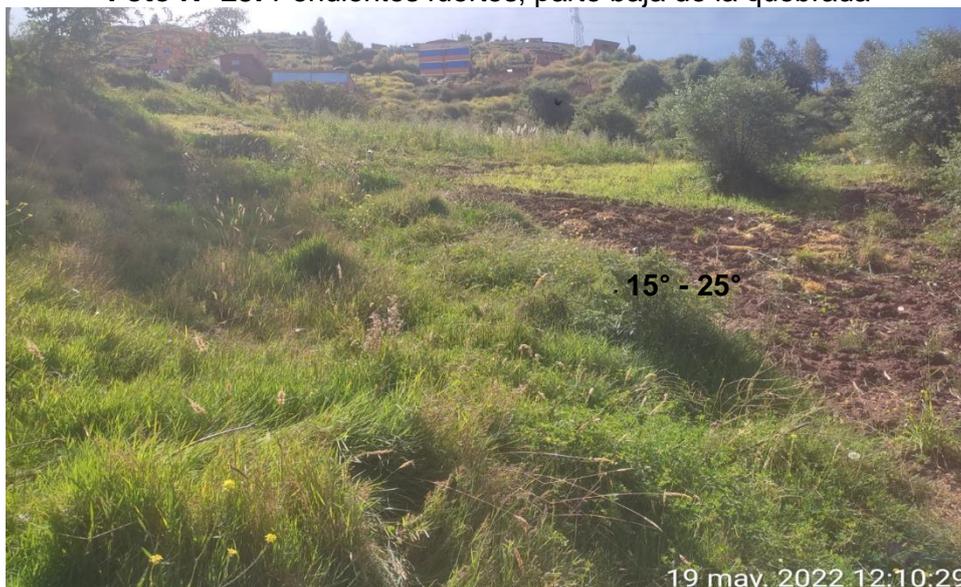
Foto N° 23: Pendientes fuertes, parte baja de la quebrada

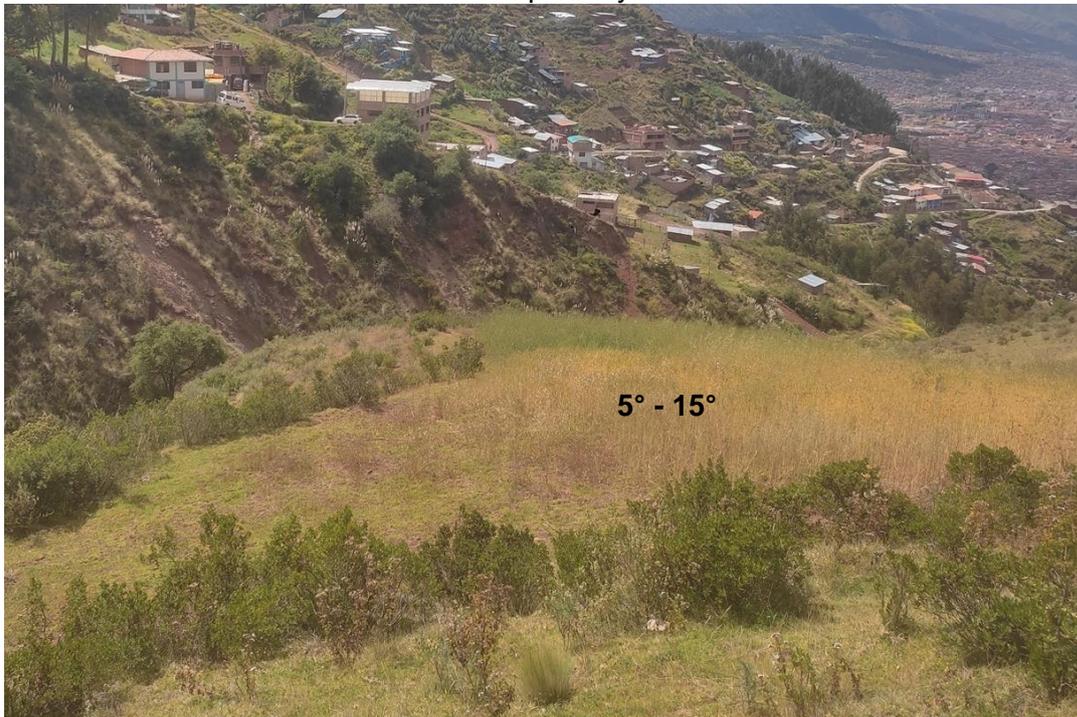
Foto N° 24: Pendientes moderadas, parte alta de la margen derecha de la quebrada Sipasmayo

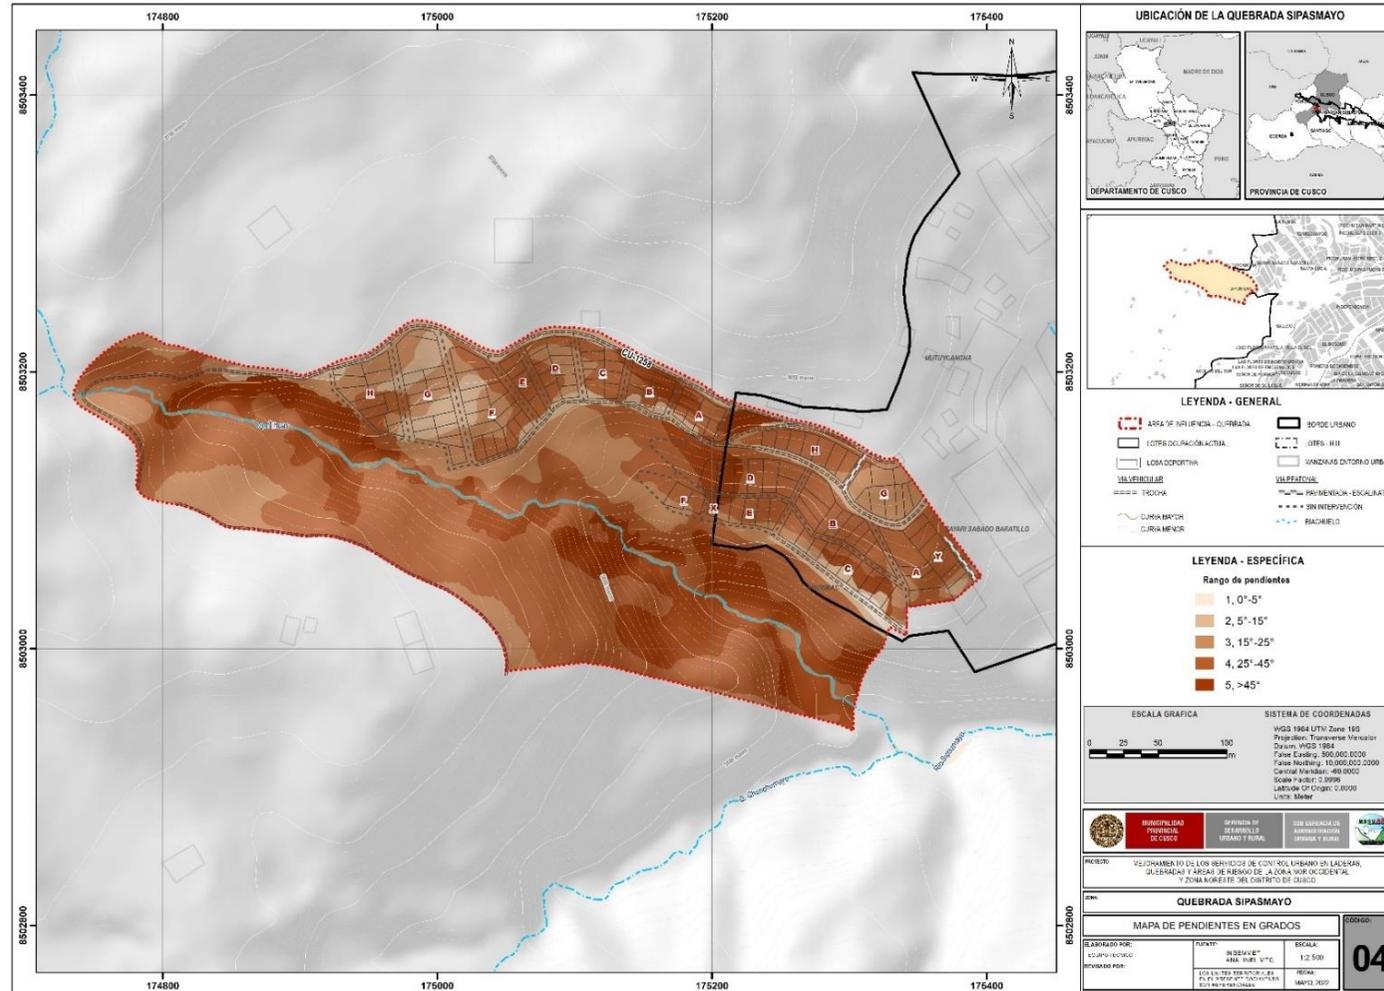
MAPA N° 4: Mapa de pendientes en grados

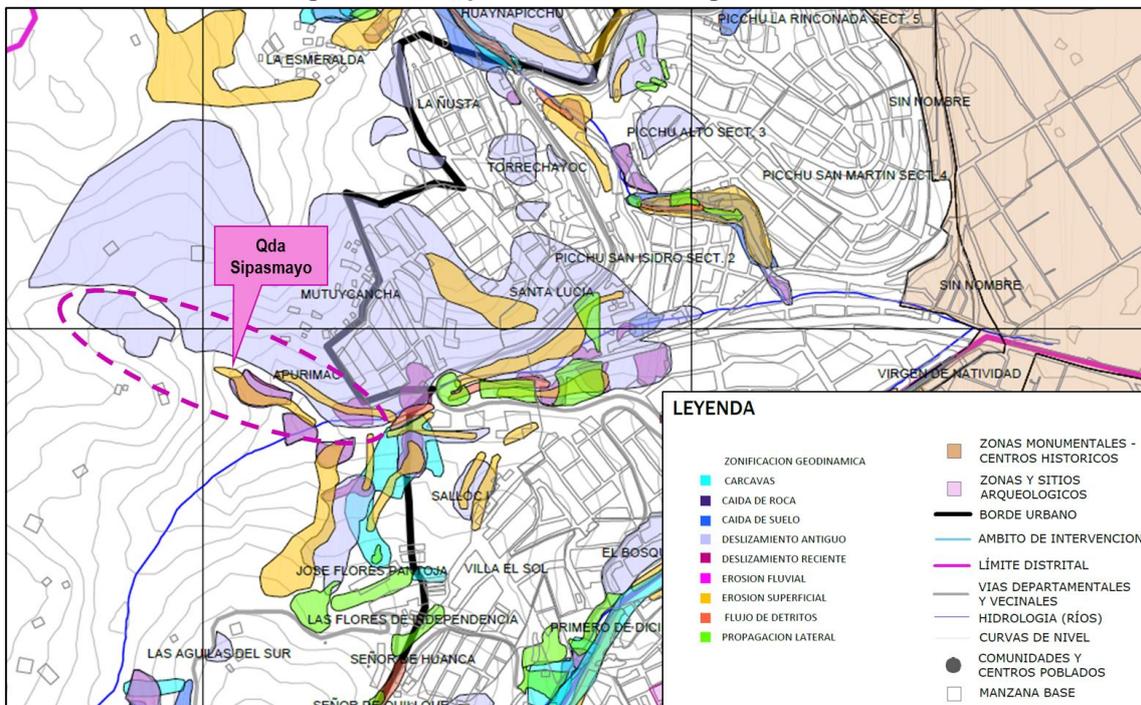
Imagen N° 2: Mapa de zonificación geodinámica del PDU

Según el mapa de peligro por remoción en masa el área de influencia de la quebrada Sipasmayo se encuentra en nivel muy alto y alto.

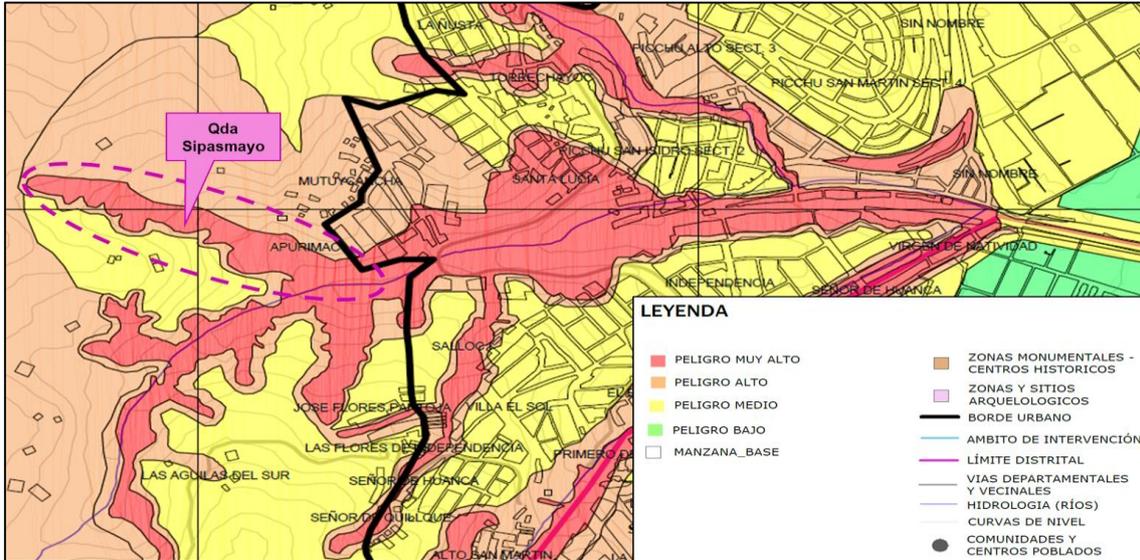
Imagen N° 3: Plano de Zonificación Geodinámica del PDU

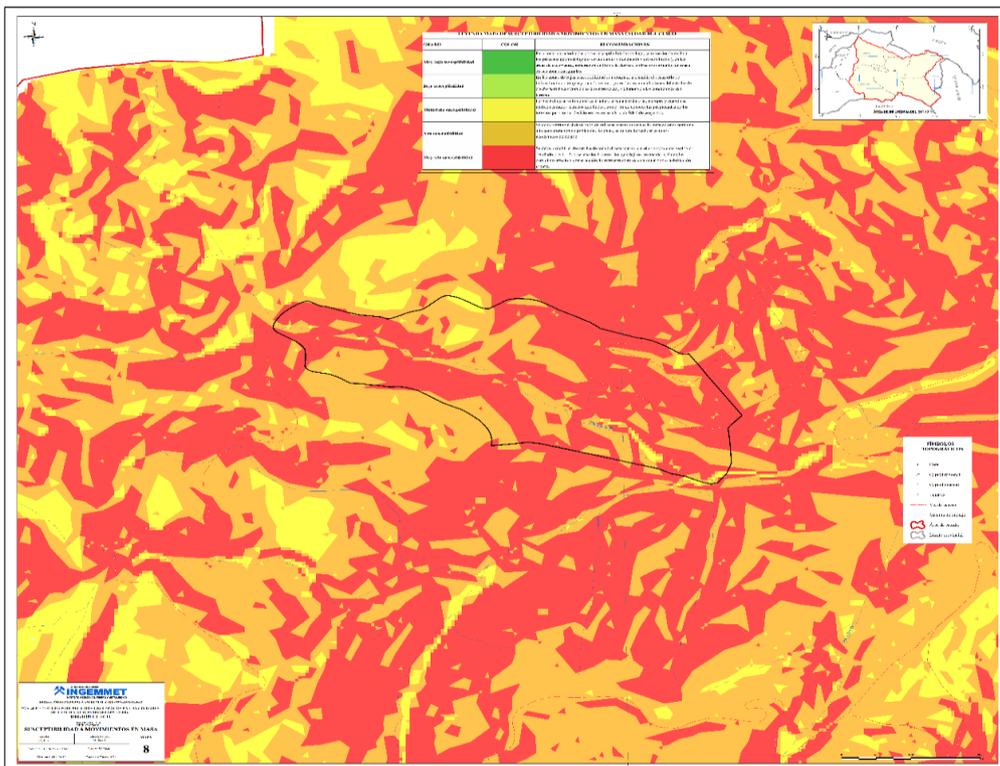
Imagen N° 4: Mapa de susceptibilidad a movimientos en masa

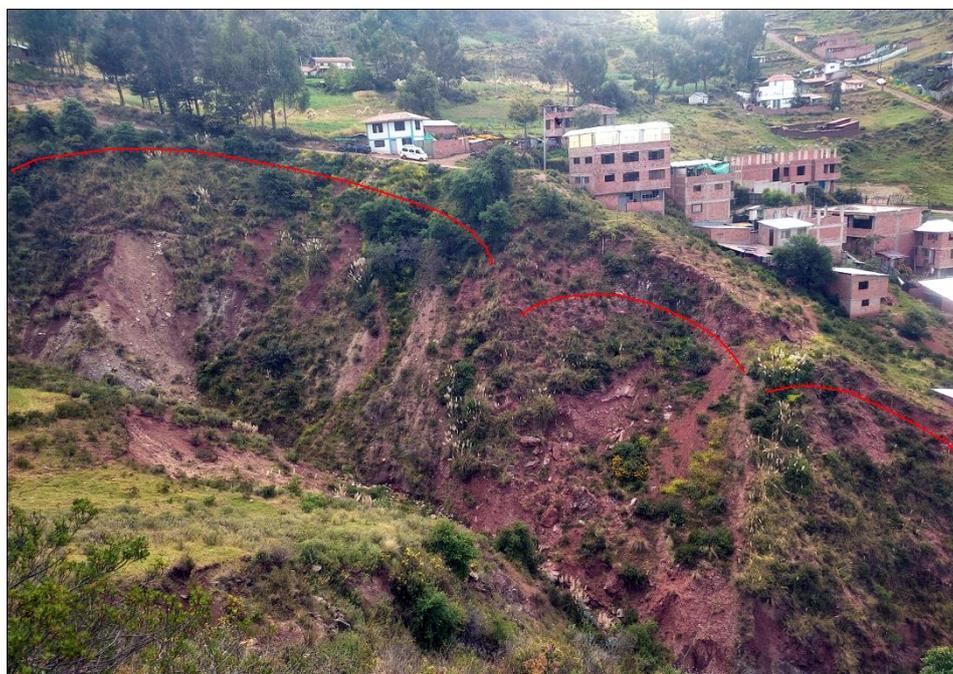
Foto N° 25: Escarpas de deslizamiento activos, en la margen izquierda de la parte alta de la quebrada Sipasmayo

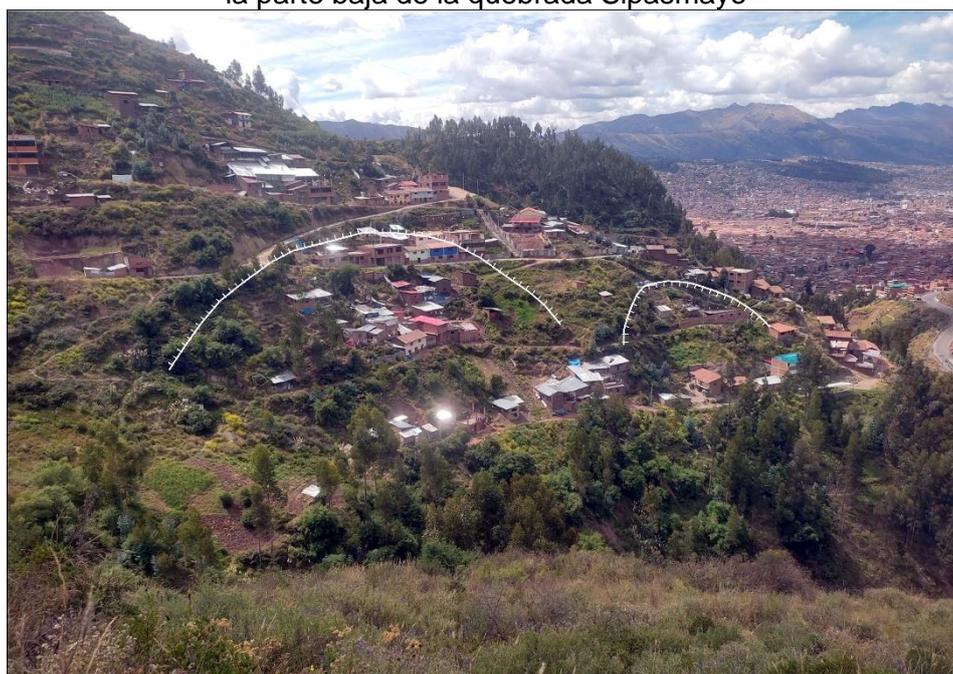
Foto N° 26: Escarpas de deslizamientos antiguos con lotes, en la margen izquierda de la parte baja de la quebrada Sipasmayo

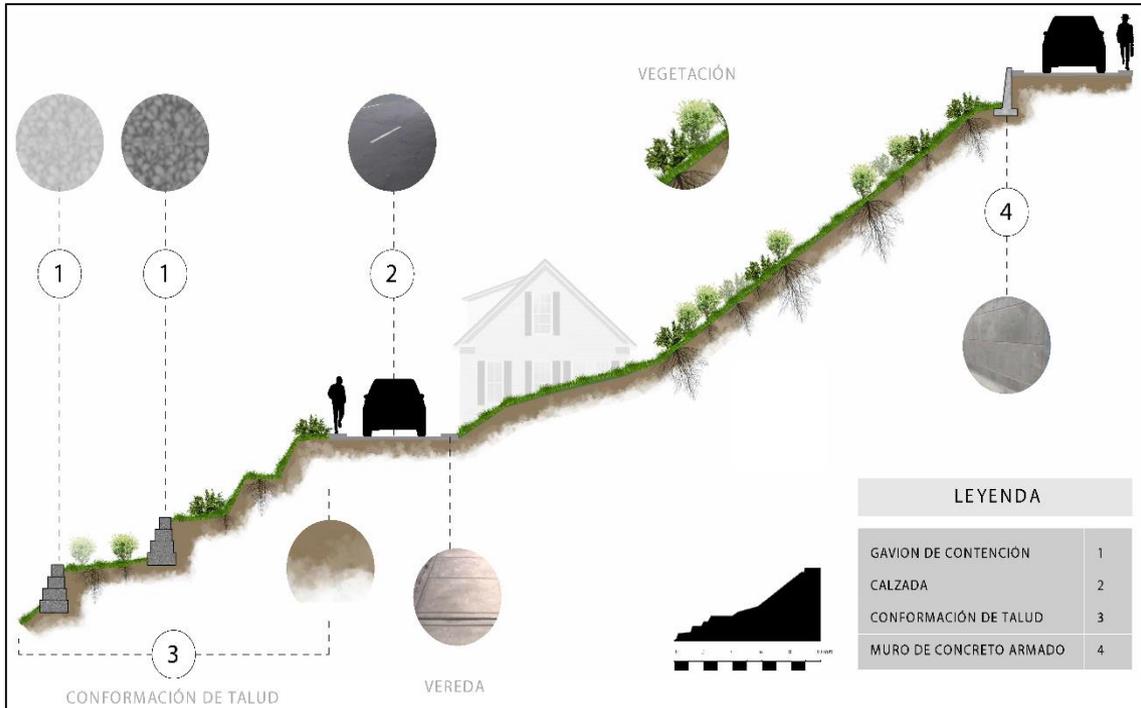
Imagen N° 7: Propuesta de medidas de control estructural, Sección A-A' – lado derecho

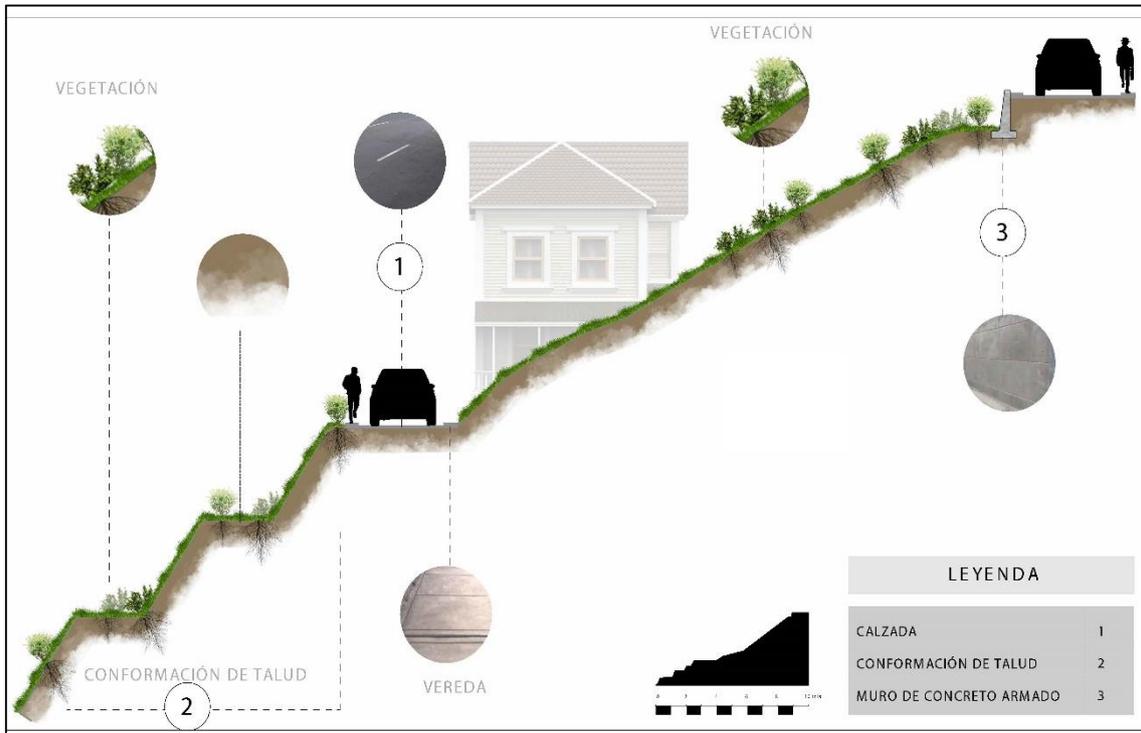
Imagen N° 8: Propuesta de medidas de control estructural – sección B-B'

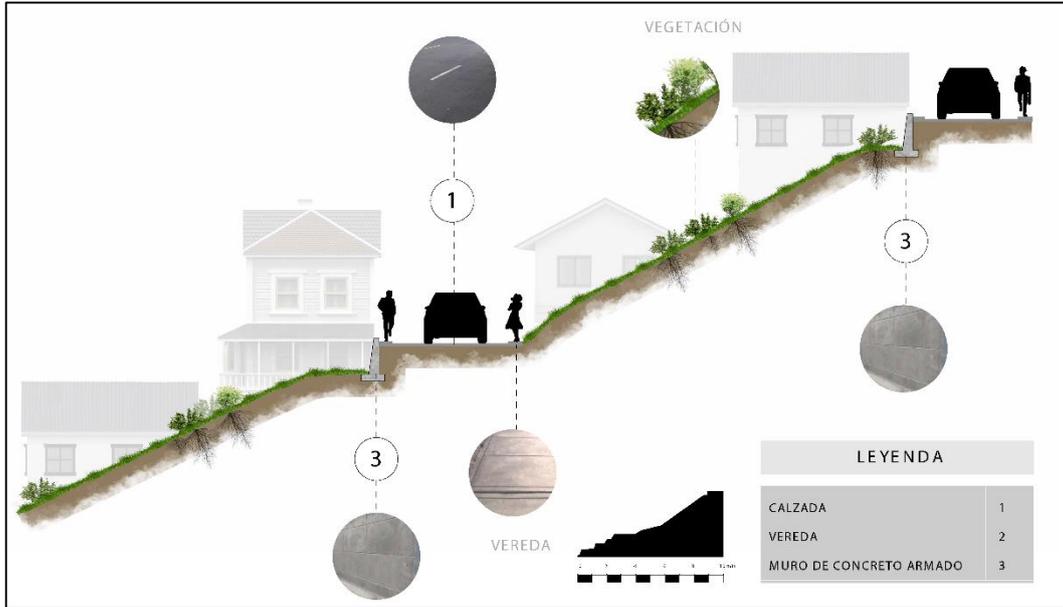
Imagen N° 9: Propuesta de medidas de control estructural – sección C-C'

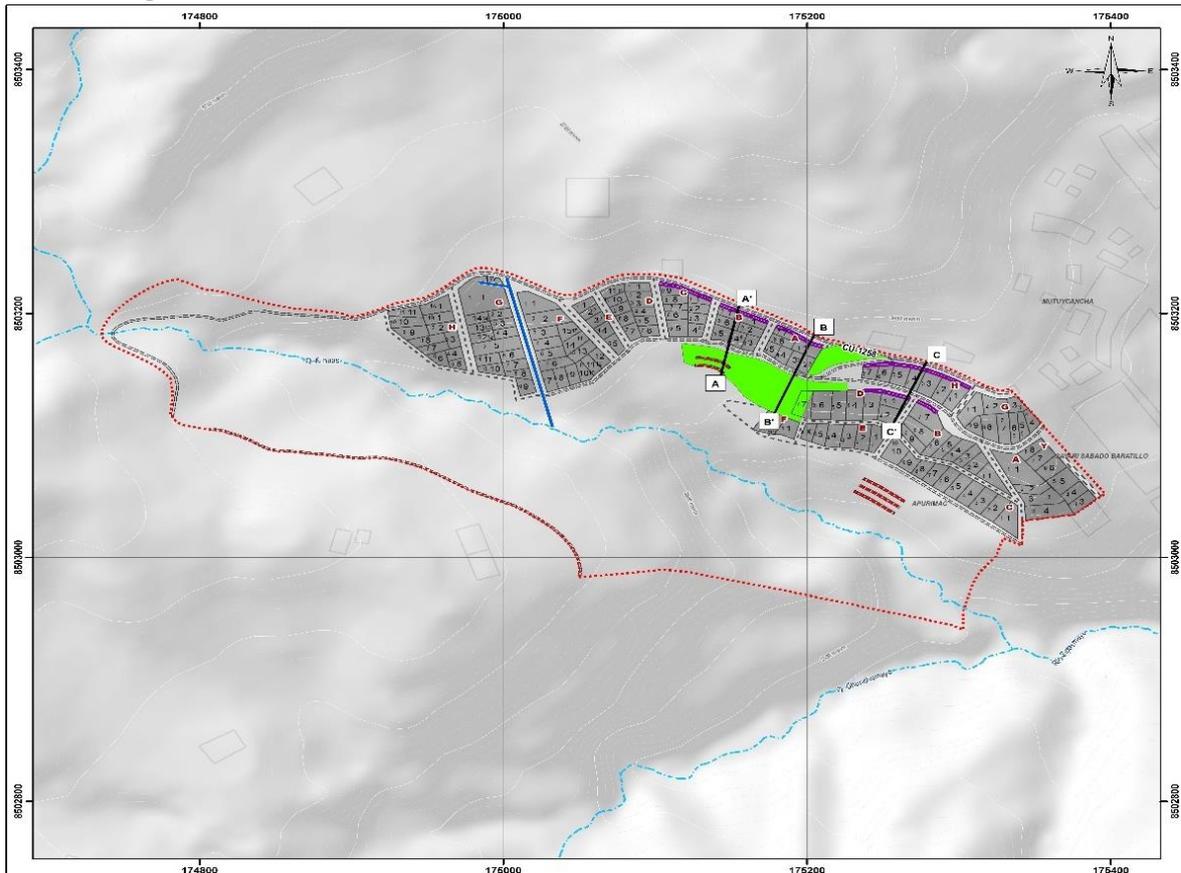
Imagen N° 10: Plano de Ubicación de las secciones en el ámbito de estudio

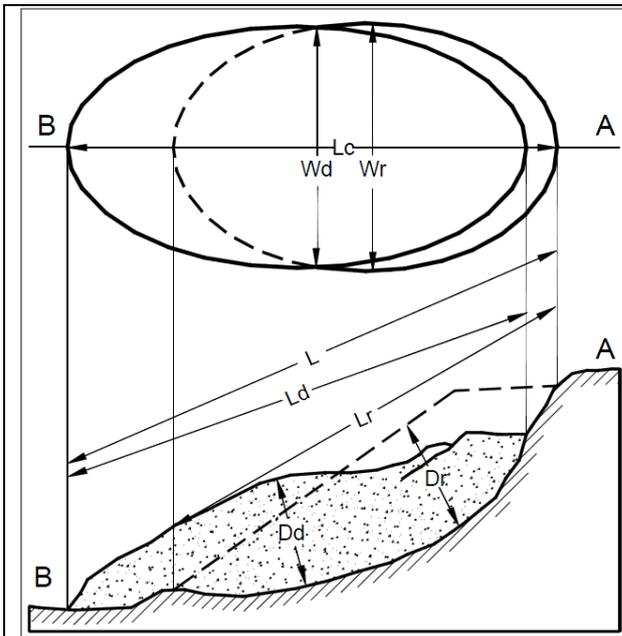
Imagen N° 11: Modelo conceptual de dimensiones de deslizamientos

- Dr: Profundidad de la superficie de falla

- Wr: Ancho de la superficie de falla

- Lr: Distancia mínima desde el pie de la superficie de falla y la corona
