PROYECTO: MEJORAMIENTO DE LOS SERVICIOS DE CONTROL URBANO EN LADERAS, QUEBRADAS Y ÁREAS DE RIESGO DE LA ZONA NOR OCCIDENTAL Y ZONA NORESTE DEL DISTRITO DE CUSCO.

INFORME DE EVALUACIÓN DEL RIESGO DE DESASTRES POR DESLIZAMIENTO DE SUELOS EN LA QUEBRADA SIPASMAYO DEL DISTRITO DE CUSCO – PROVINCIA DE CUSCO – DEPARTAMENTO CUSCO

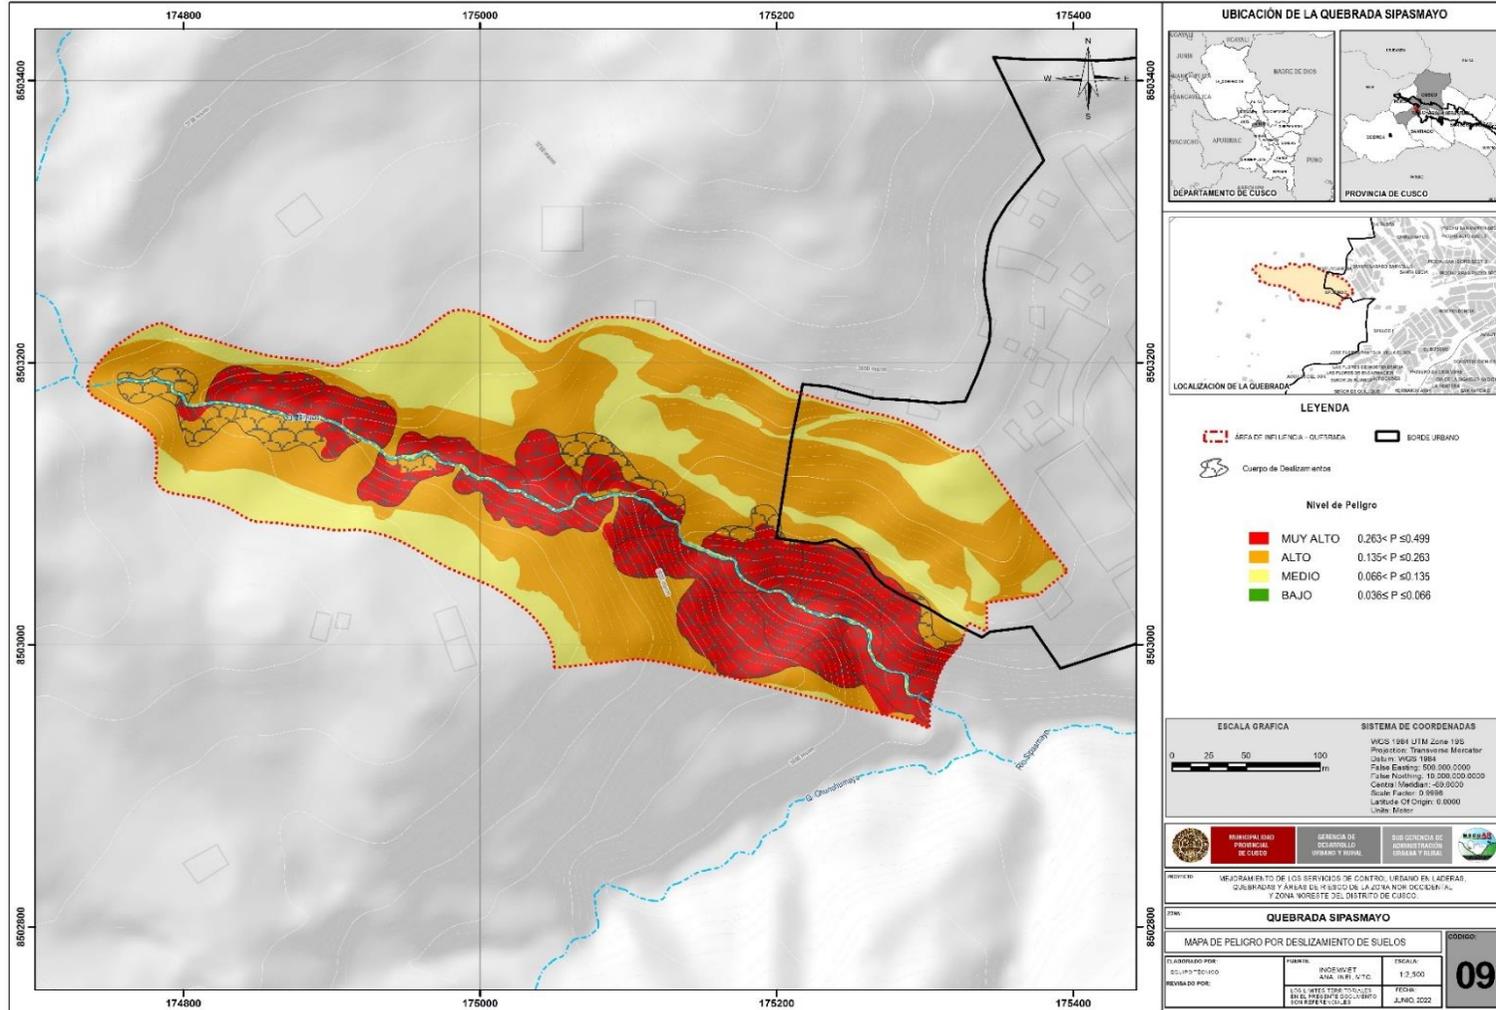
MAPA N° 8: Mapa de peligro por deslizamiento de suelos – quebrada Sipasmayo

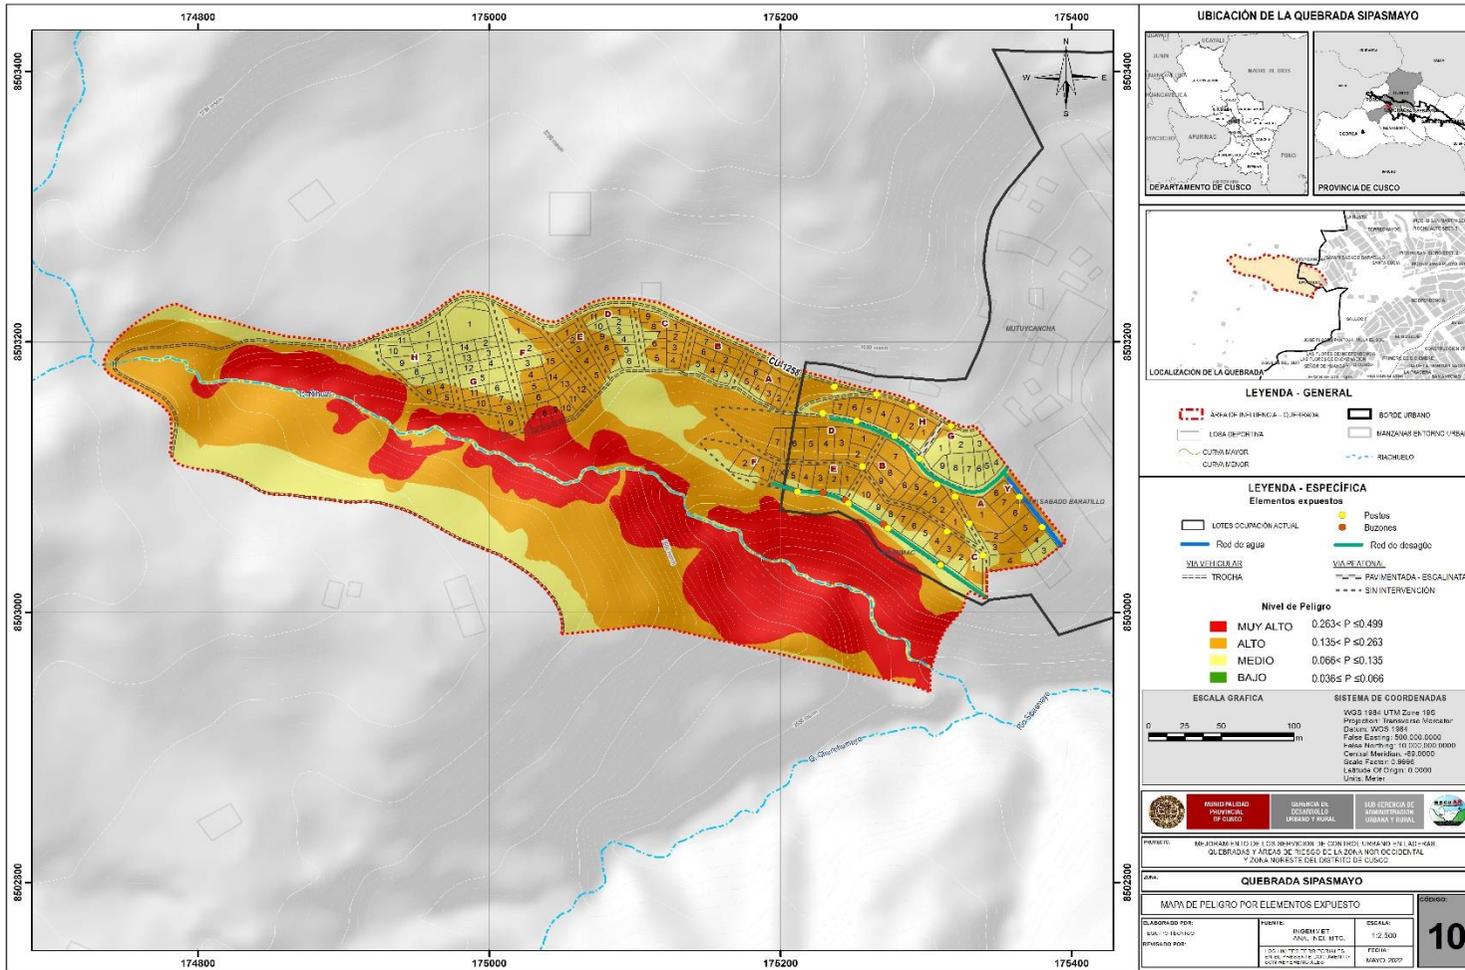
MAPA N° 9: Mapa de peligro por deslizamientos y elementos expuestos – quebrada Sipasmayo

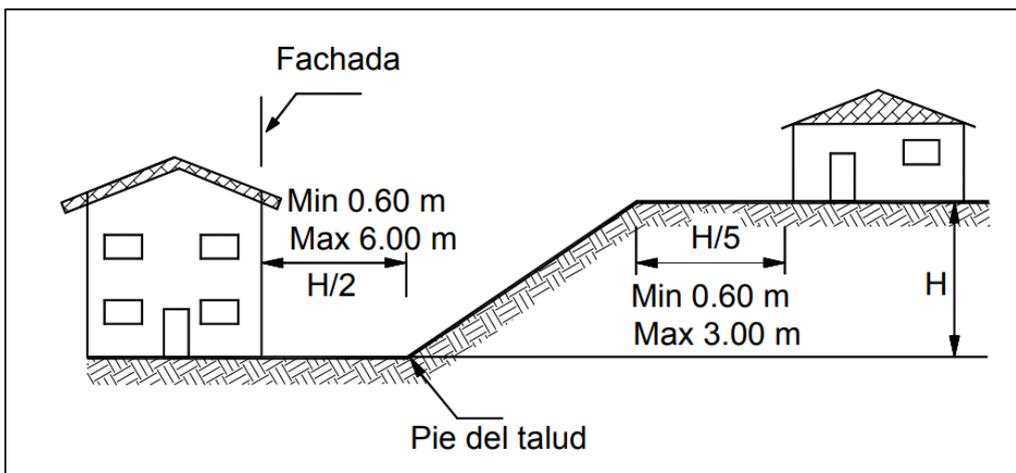
Imagen N° 13: Aislamientos exigidos en el “Uniform Building Code” – EE.UU., 1991

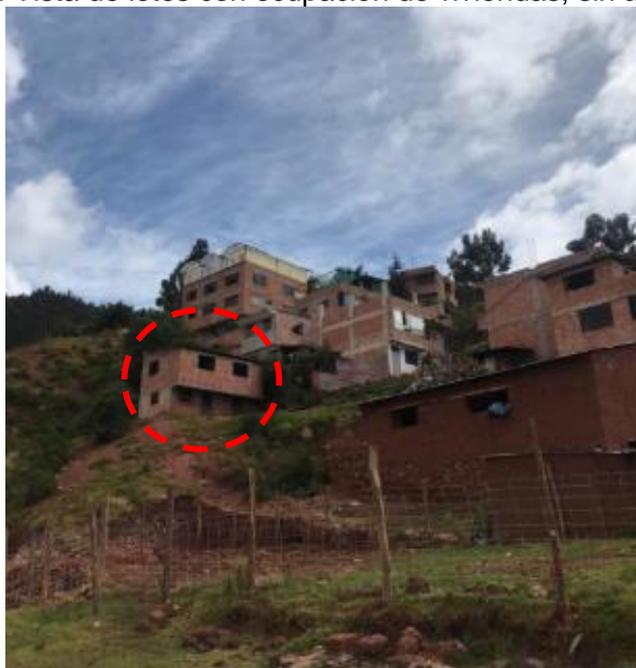
Foto N° 27: Vista de lotes con ocupación de viviendas, sin área de retiro.

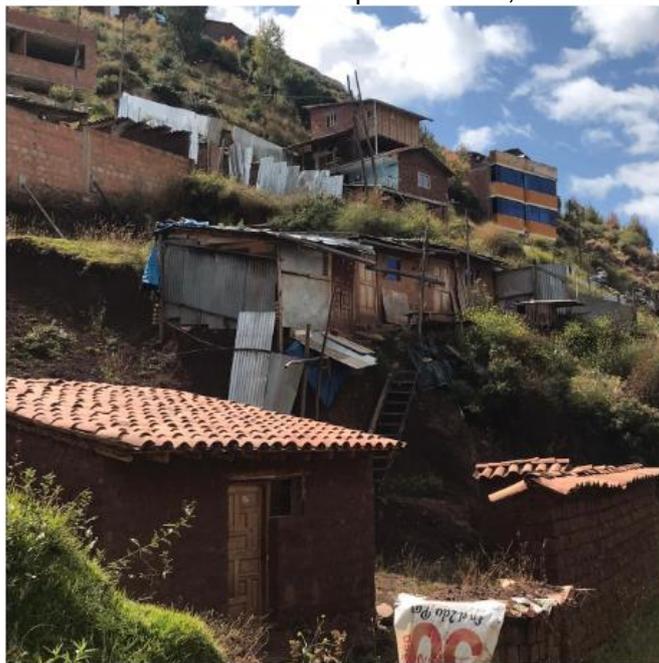
Foto N° 28: Vista de lotes en el pie de talud, sin área de retiro

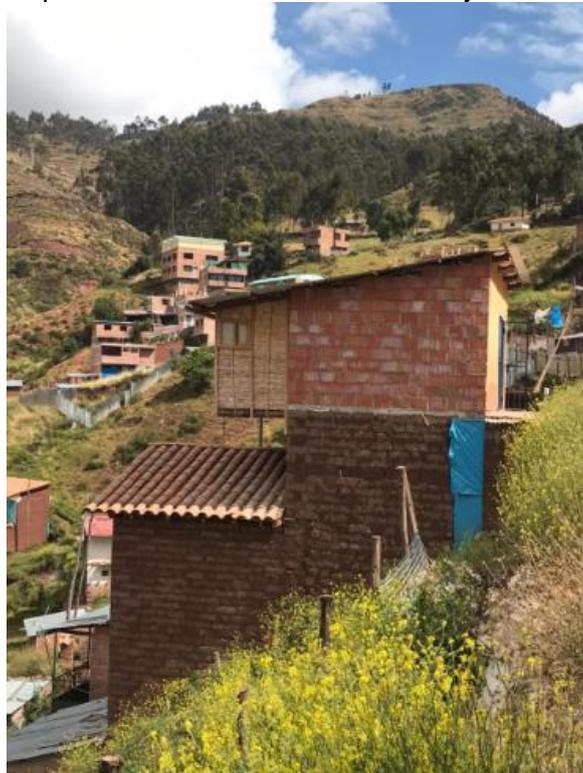
Foto N° 29: Vista de vivienda con construcción de Abode y ladrillo en la parte de encima, lo que indica una vulnerabilidad mayor de este predio.

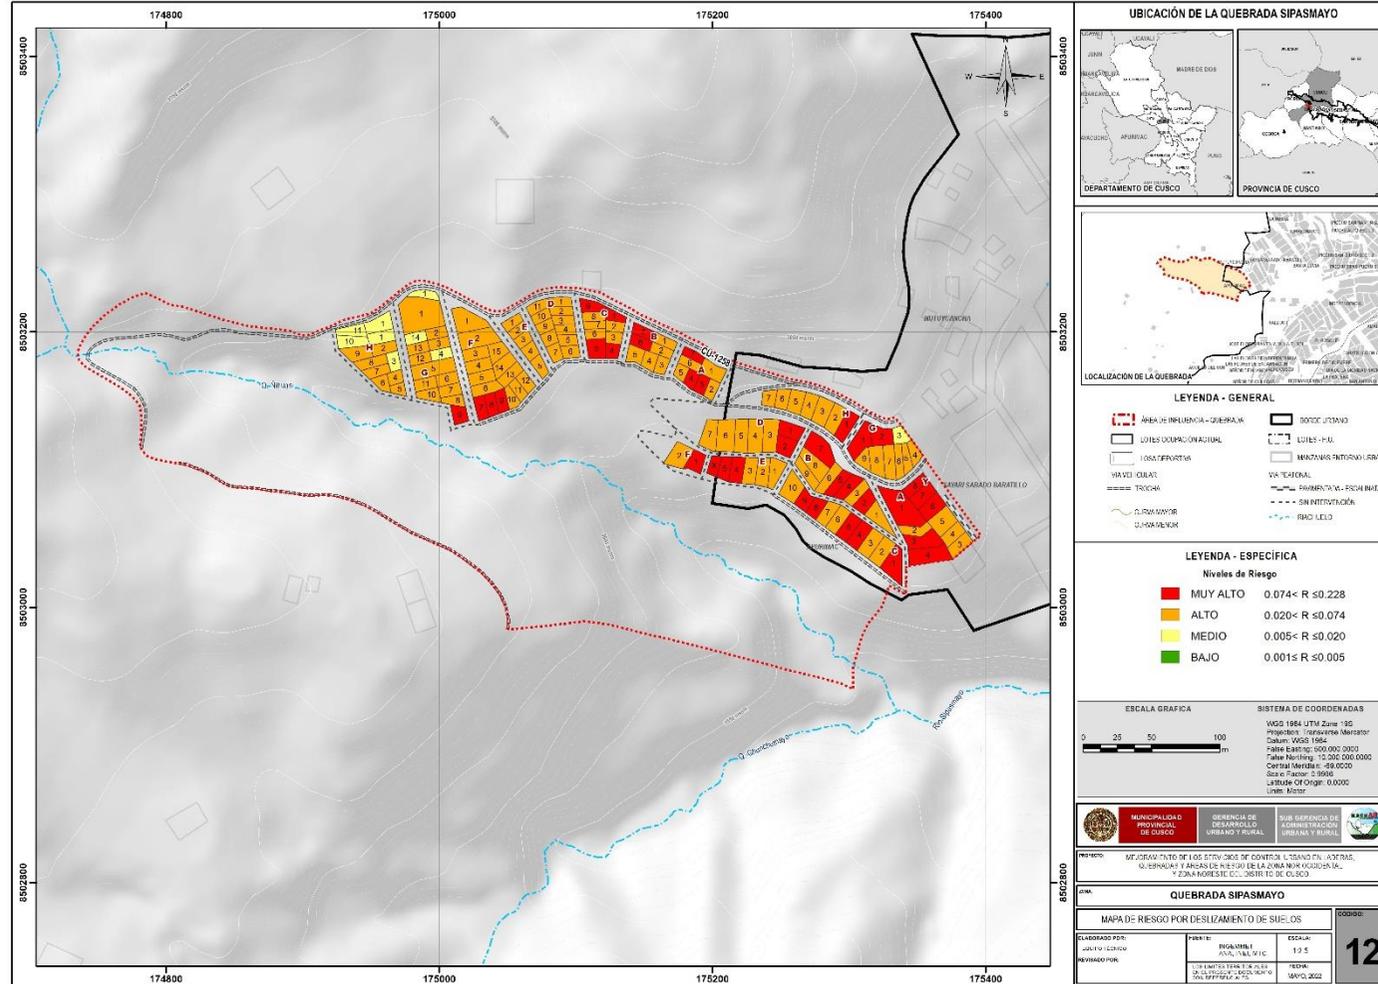
MAPA N° 11: Mapa de riesgos por deslizamientos – Quebrada Sipasmayo

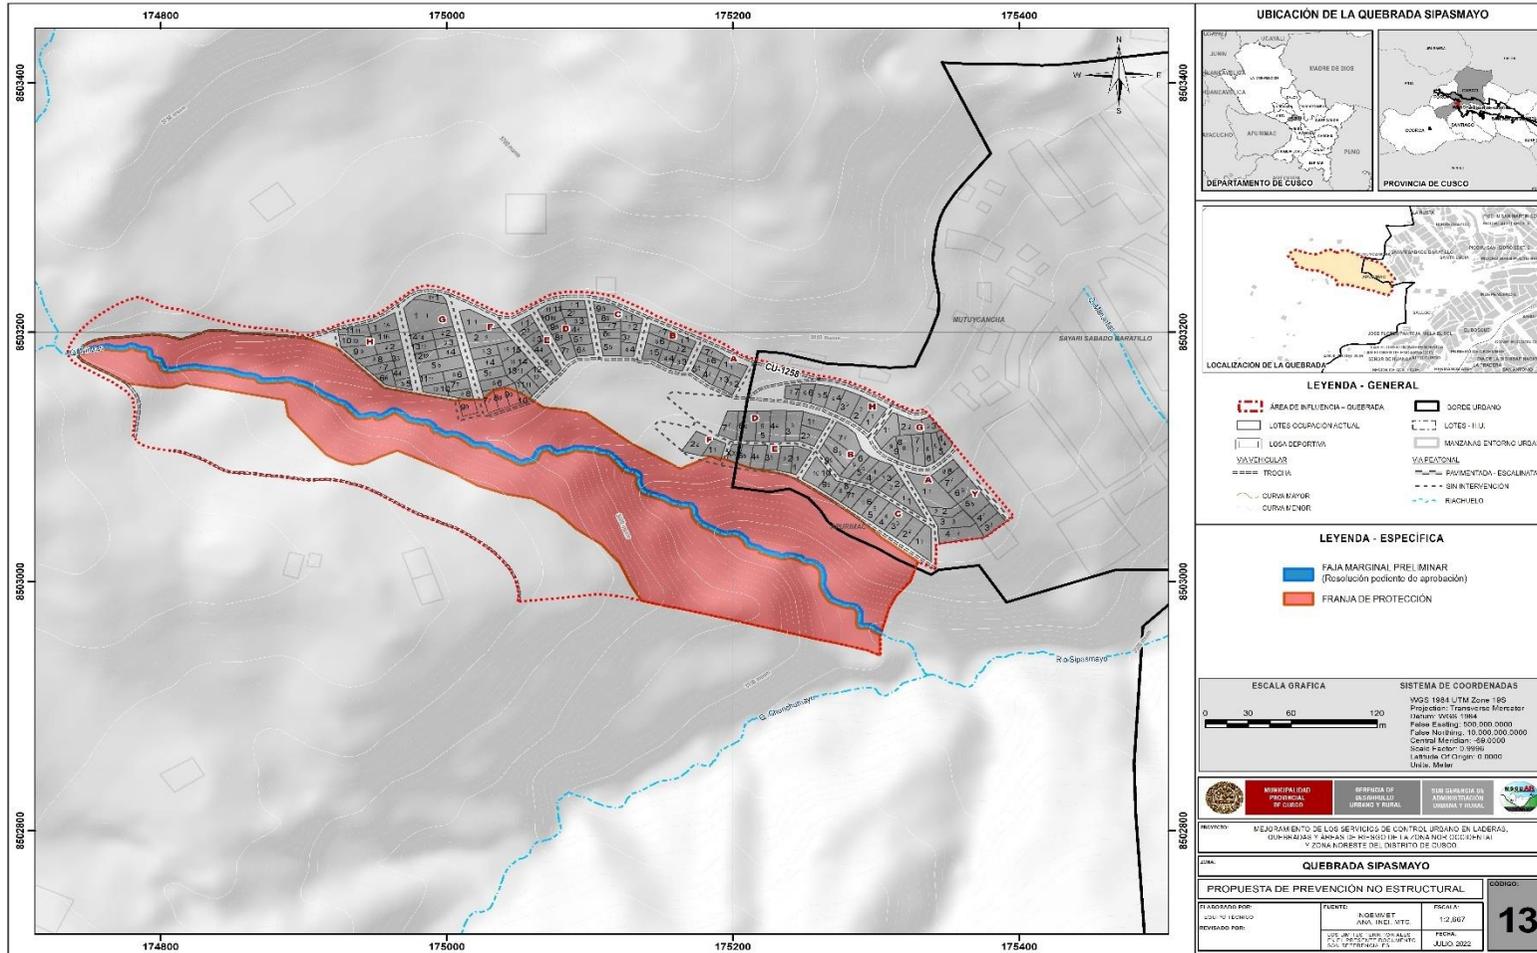
MAPA N° 12: Mapa de Medidas de Reducción de Orden No Estructural – quebrada Sipasmayo

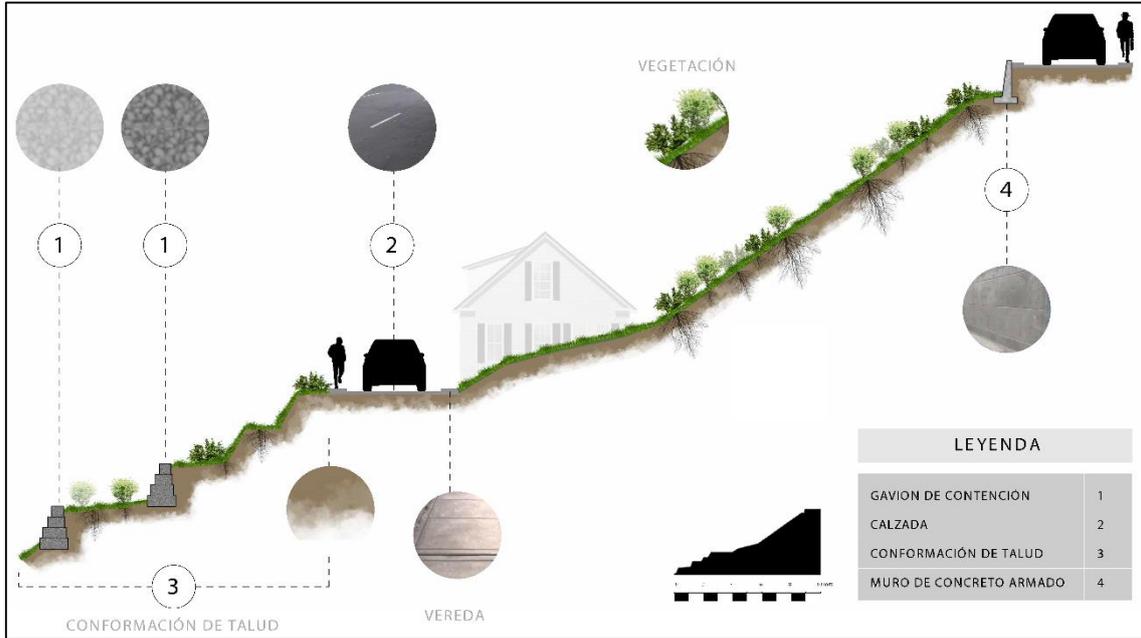
Imagen N° 14: Propuesta de medidas de control estructural – sección A-A'

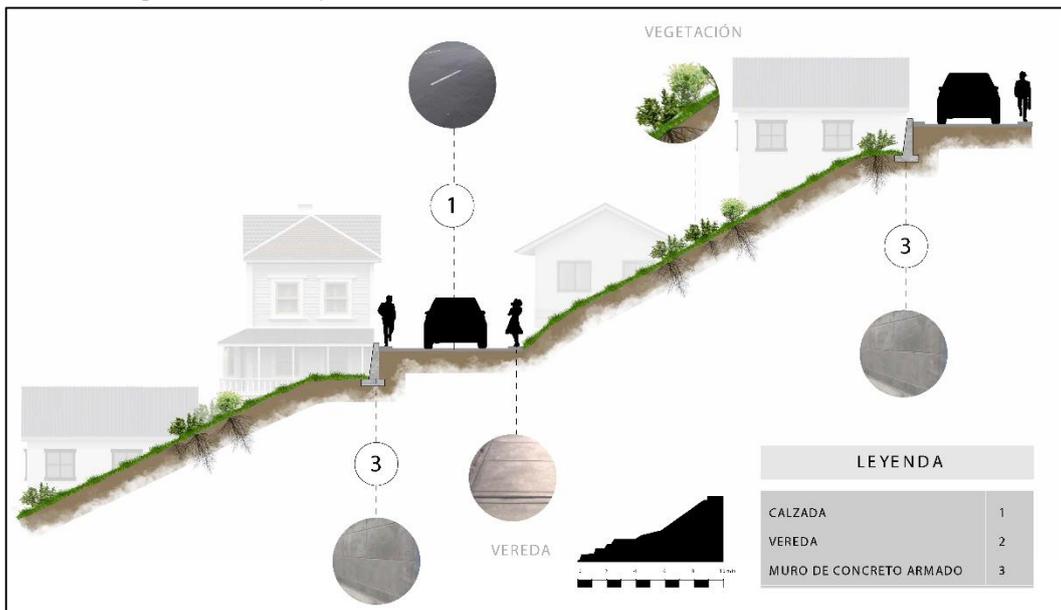
Imagen N° 15: Propuesta de medidas de control estructural – sección C-C'

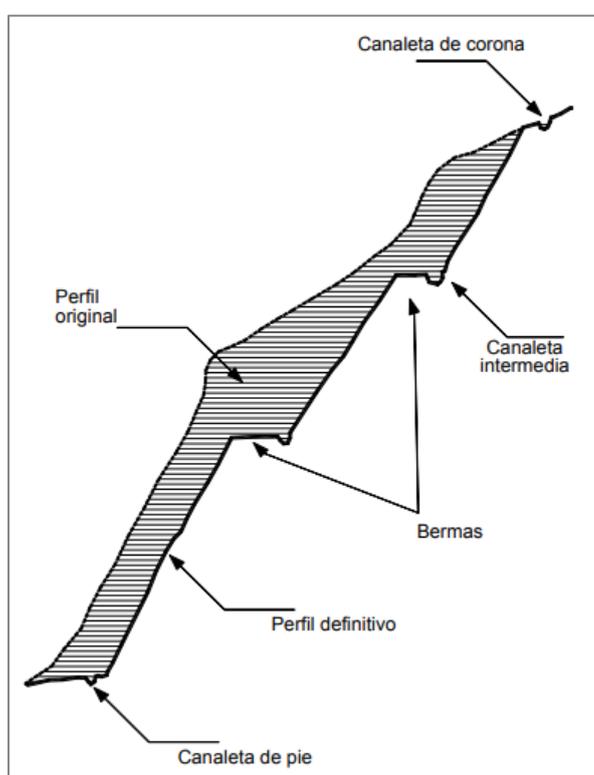
Se propone 518.3 m² de conformación (corte de terreno) ubicado aledaño a la manzana A de la A.P.V. K'uychi Kallpa y otro de 2554.9 m² de conformación ubicados por las manzanas A, B y C de la A.P.V. K'uychi Kallpa; la inclinación de las áreas de conformación se definirá con estudios de estabilidad de taludes, dichas conformaciones contemplan banquetas de 1m de ancho.

Imagen N° 16: Conformación de la superficie del talud

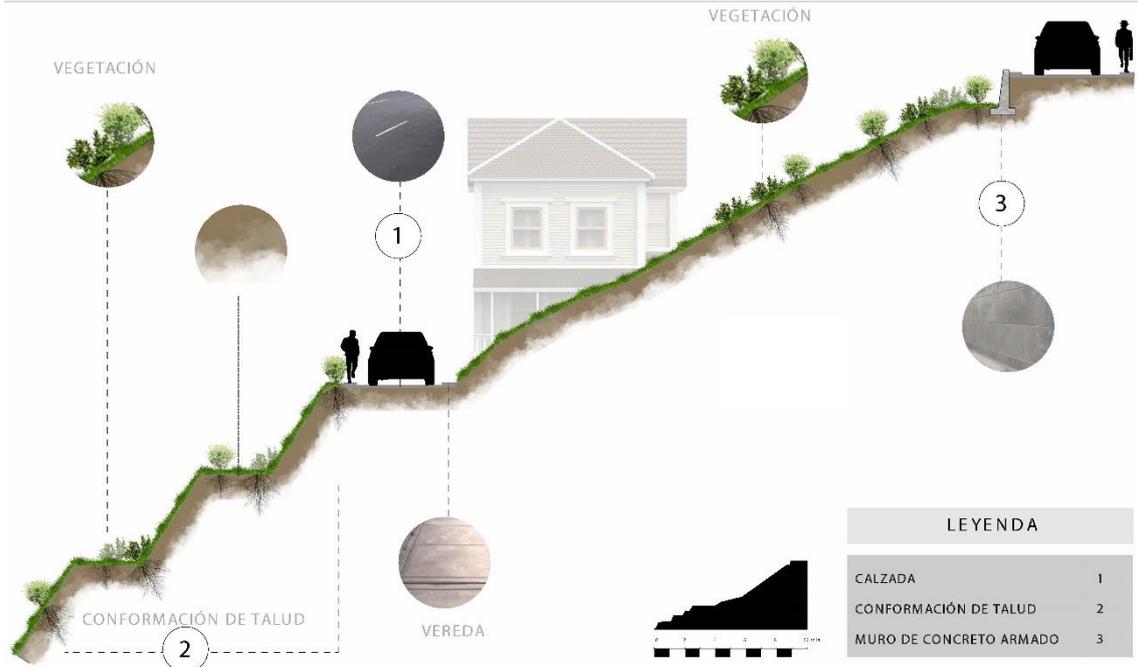
Imagen N° 17: Propuesta de medidas de control estructural – sección B-B’

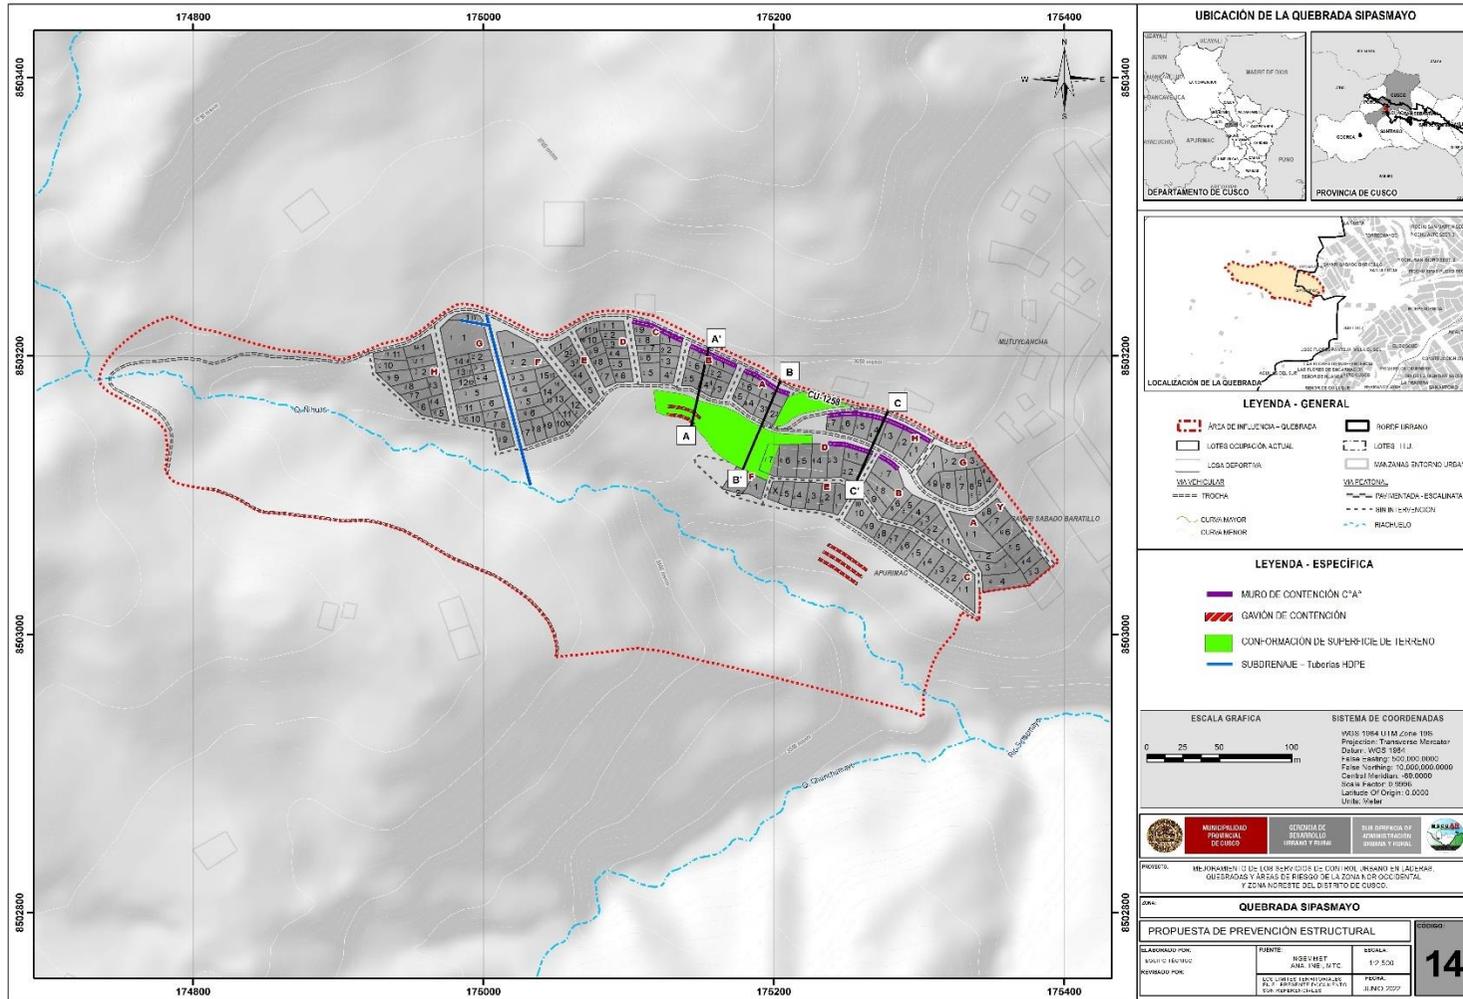
MAPA N° 13: Medidas de Reducción de orden estructural
