DIRECCIÓN DE GEOLOGÍA AMBIENTAL Y RIESGO GEOLÓGICO

Informe Técnico N° A7313

EVALUACIÓN DE LOS PROCESOS DE FLUJO DE DETRITOS, INUNDACIÓN Y EROSIÓN FLUVIAL EN EL CENTRO POBLADO DE UCHUCYACU

Departamento Huánuco
Provincia Ambo
Distrito San Francisco

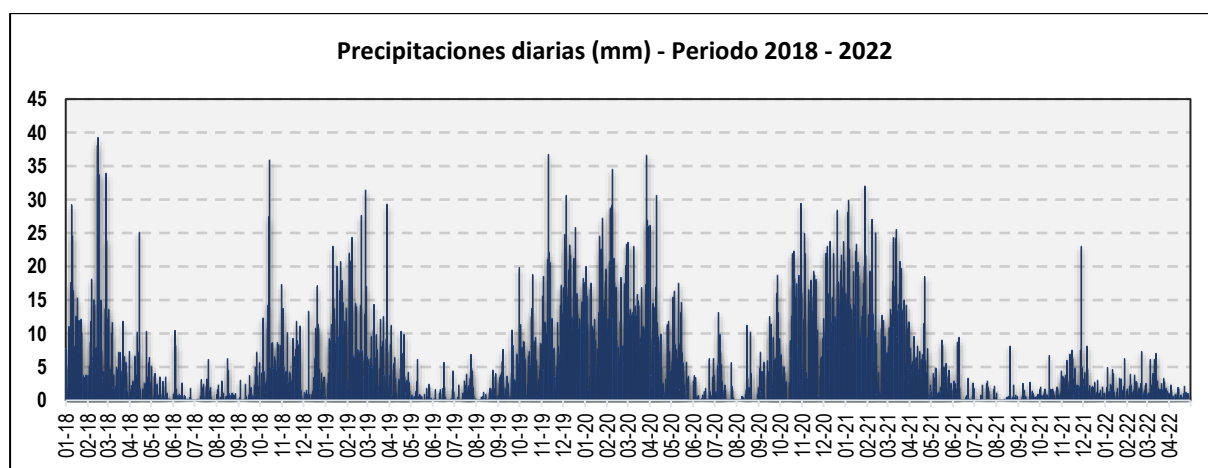
Figura 2. Precipitaciones máximas diarias en mm, distribuidas a lo largo del periodo 2018-2022. La figura permite analizar la frecuencia de las anomalías en las precipitaciones pluviales que inducen a la ocurrencia de procesos de movimientos en masa.

En cuanto a la cantidad de lluvia según datos meteorológicos y pronóstico del tiempo del servicio de aWhere (que analiza los datos de 2 millones de estaciones meteorológicas virtuales en todo el mundo, combinándolos con datos ráster y de satélite), la precipitación máxima registrada en el último periodo 2018-2022, fue de 39.2 mm (figura 2). Cabe recalcar que las lluvias son abundantes en los periodos (diciembre a marzo).

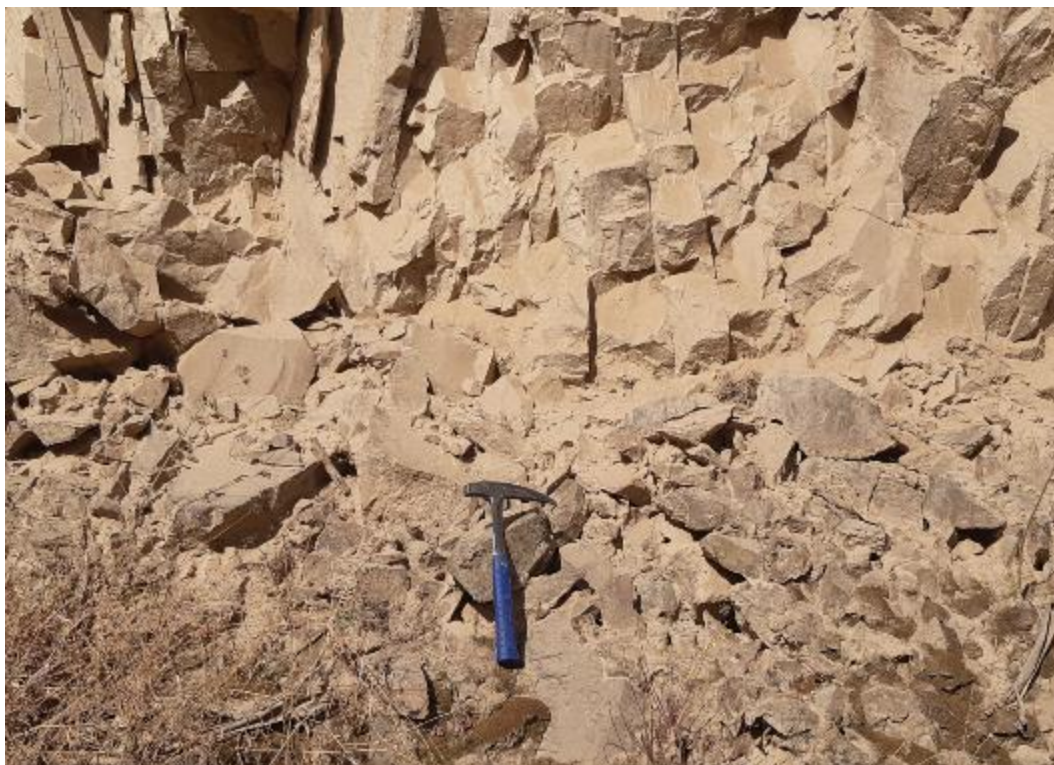
Estas rocas se encuentran muy fracturado con espaciamentos entre facturas de 0.10 m a 0.20 m y ligeramente meteorizada, en cuanto a la abertura se encuentra cerrada, sin relleno, seco (no presenta humedad) (fotografía 1).

Fotografía 1. Afloramiento del Grupo Ambo, conformada por areniscas gris claro a verdosas fracturadas, con coordenadas UTM (WGS 84): 356291.42 E; 8865575.45 N a 2321 m.s.n.m.

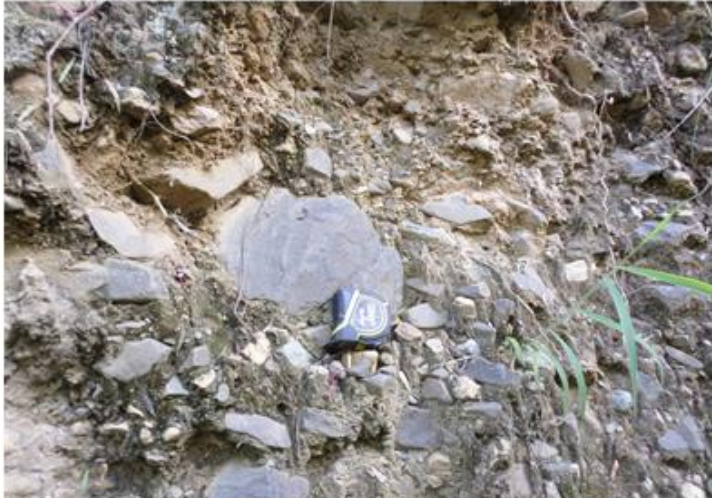
Figura 4. Depósito proluvial (Q-pl), emplazado en la quebrada Estanco, ubicado con coordenadas UTM (WGS 84): 355556.91 E; 8865112.29 N.

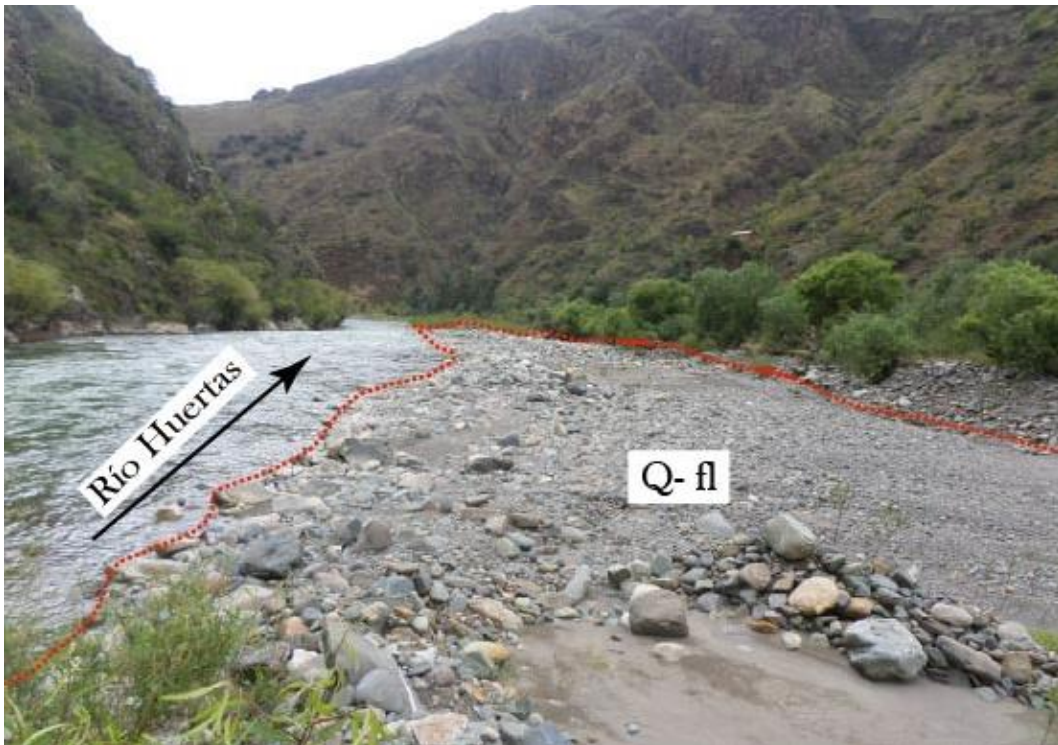
Constituyen los materiales ubicados en el cauce del río Huertas, terrazas fluviales y llanura de inundación. Están constituidos por cantos y gravas subredondeados a redondeados en

matriz arenosa, mezcla de lentes arenosos; son depósitos inconsolidados hasta sueltos, fácilmente removibles, (figura 5).

Figura 5. Depósito fluvial (Q-fl), que corresponde al cauce del río Huertas, ubicado con coordenadas UTM (WGS 84): 355855.77 E; 8865453.41 N.

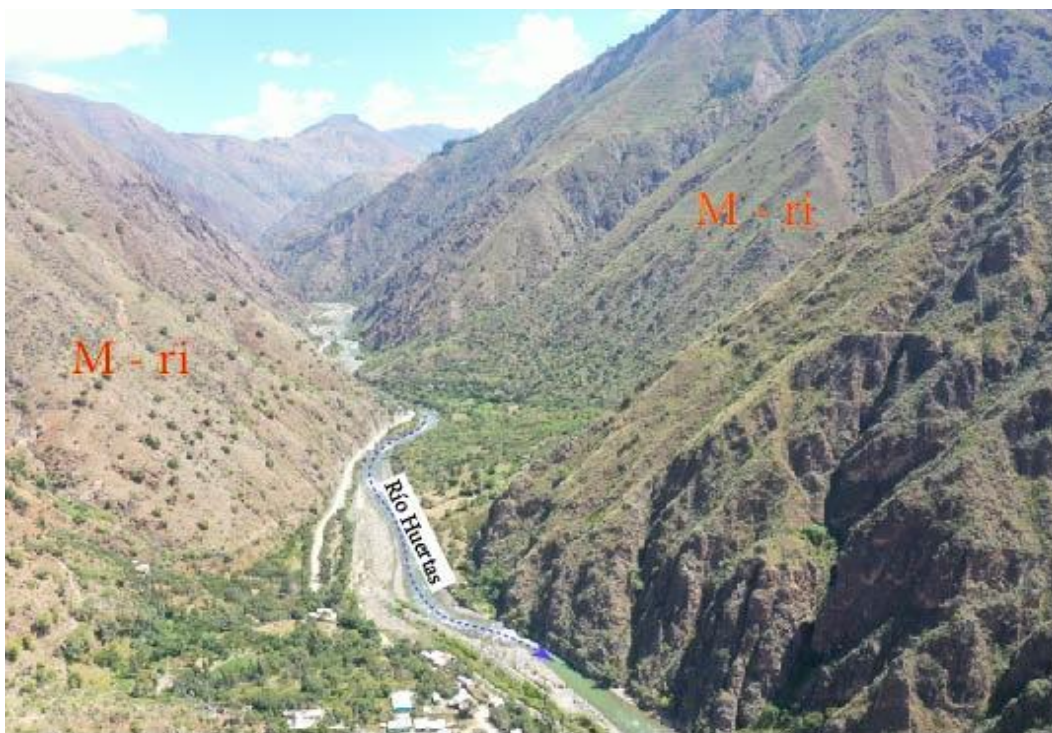
Debido a la forma del terreno mixto (cóncavo y convexo), las laderas presentan pendientes que varían de muy fuertes (25° - 45°) a muy escarpados ($> 45^{\circ}$) (figura 7).

Figura 7. Subunidades geomorfológicas conformadas por montaña en roca sedimentaria (M-rs)
Fuente: Imagen tomada con dron Mavic

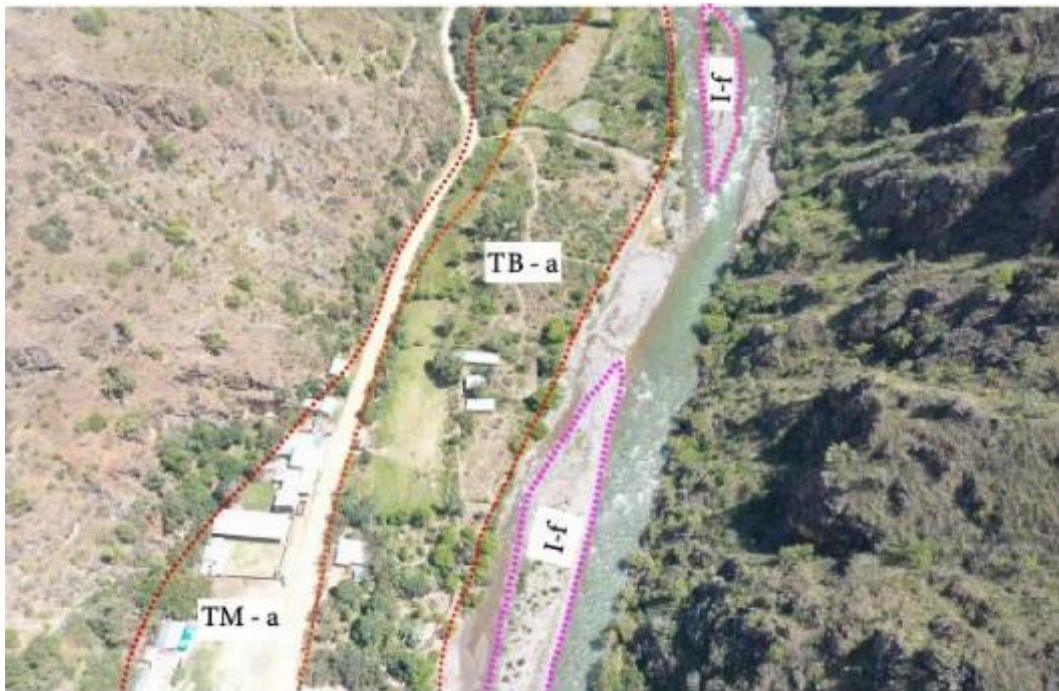
A lo largo del río Huertas, frente a Uchucyacu se identificó islas fluviales, tienen formas alargadas y lenticulares, miden hasta 180 m, y anchos de hasta 23 m. Las dimensiones de estas geoformas varían en el tiempo (figura 12).

Figura 12. Subunidades geomorfológicas conformadas por terraza media aluvial (TM-a), terraza baja aluvial (TB-a) e Isla fluvial (I-f).

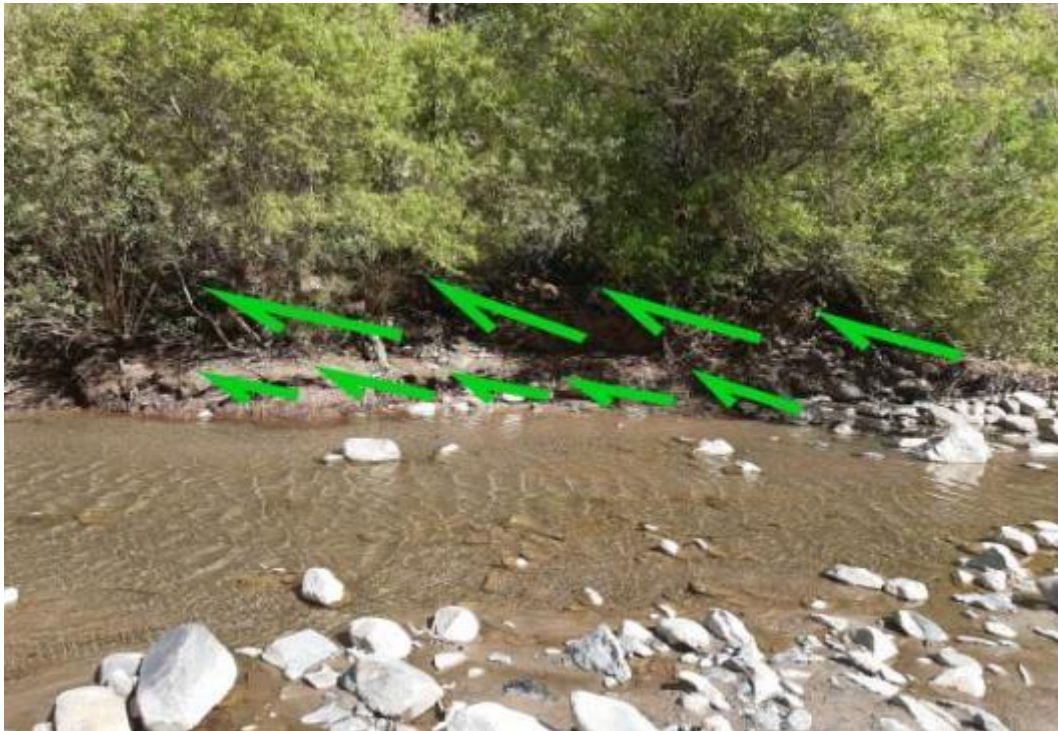
Los procesos de erosión fluvial ocurren principalmente en la margen derecha del río Huertas, en el centro poblado de Uchucyacu. Estos procesos generan derrumbes discontinuos y con formas de arranques irregulares (figura 13).

Figura 13. Vista de la erosión fluvial en la margen derecha del río Huertas, señaladas con flechas de color verde)

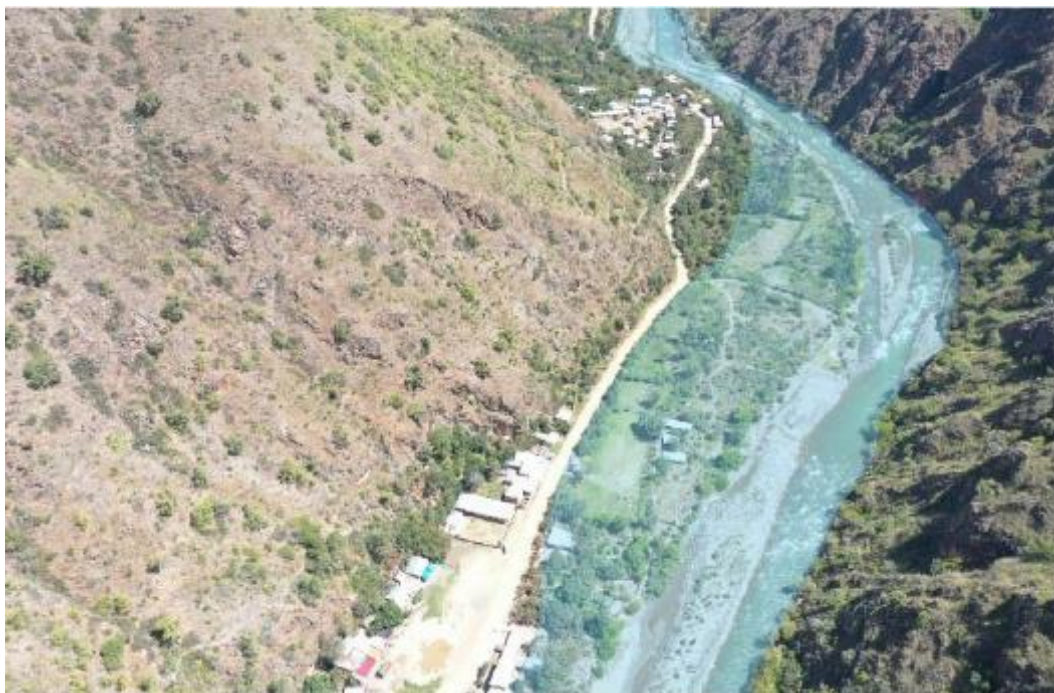
Figura 14. Vista de la terraza baja aluvial que está sujeta a inundaciones en los periodos lluviosos. (Achurada color verde)

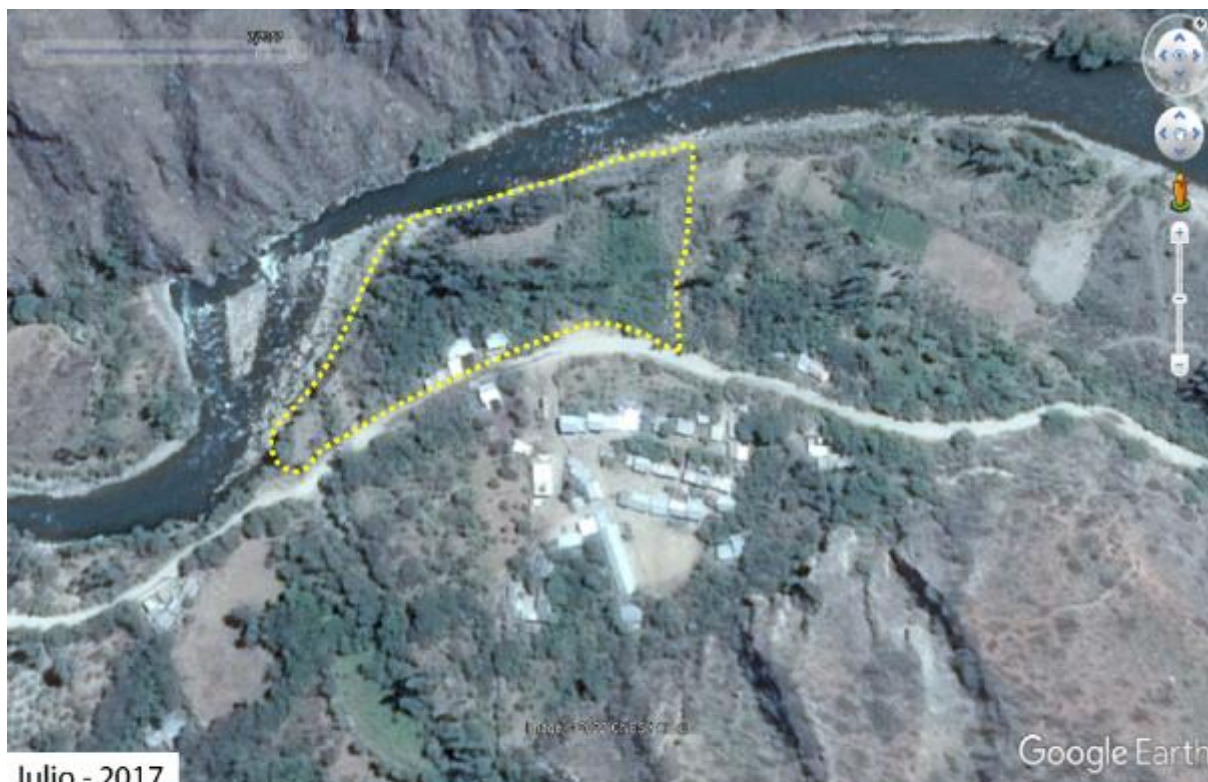
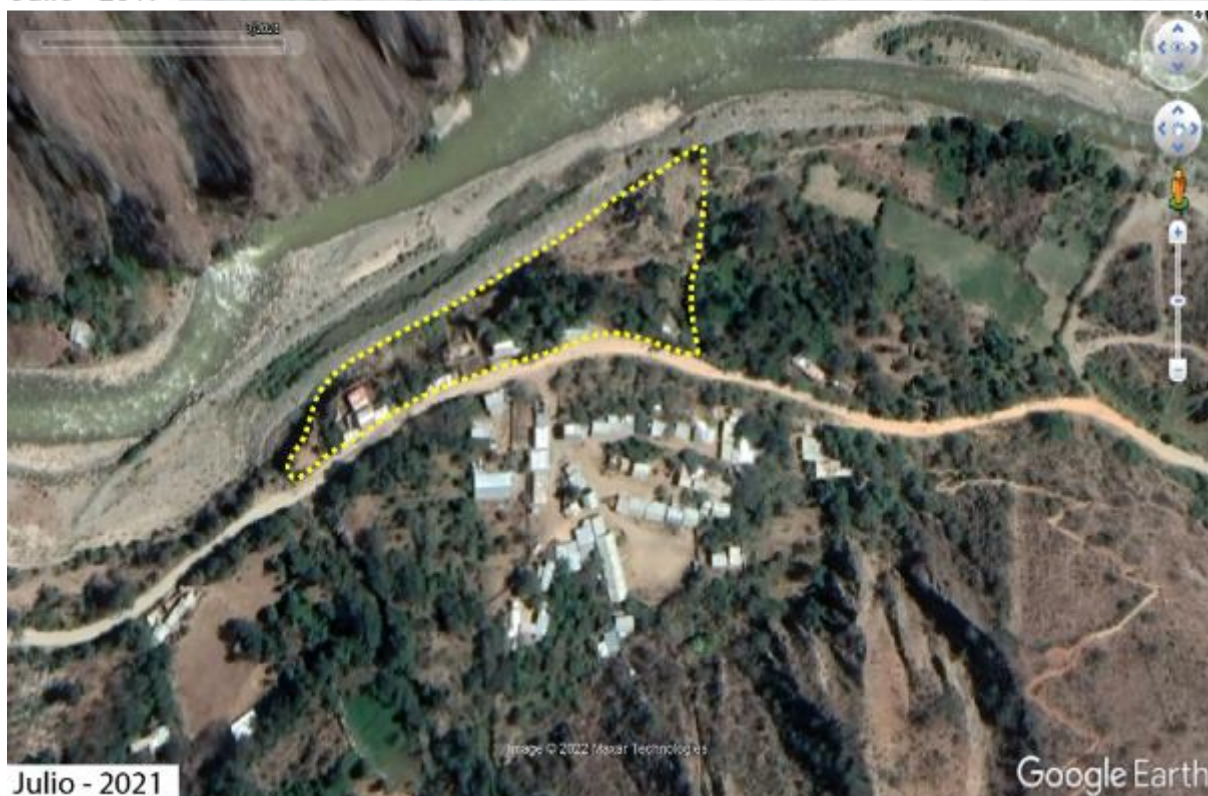
Figura 15. Vista de la terraza ubicada en la margen derecha del río (el área afectada se encuentra enmarcada con línea amarilla), donde el 2019 arrasó con 3.488 m² de terreno, en la figura se muestra una clara diferencia en las imágenes satelitales de los años 2017 y 2021.

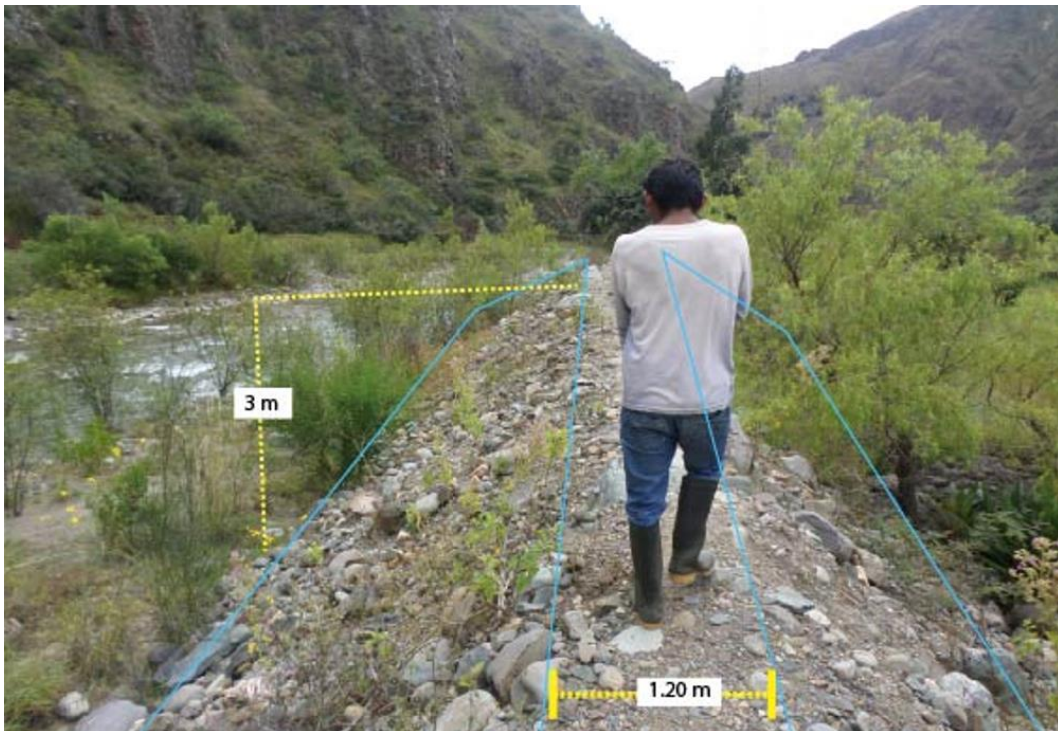
En las coordenadas UTM: 355469 E; 8865073 N, se tiene un muro con longitud 200 m (material del río, arrimado), el cual cuenta con una altura 4m y ancho de 2 m, por consecuencia de la crecida del río fue erosionado en un metro de altura, actualmente el muro tiene una altura de 3 m y ancho de 1.20 m (figura 16).

Figura 16. Muro (Arrimado del material), ubicado en la margen derecha del río Huertas, tiene una altura de 3 m, ancho de 1.20 m y 200 m de longitud.

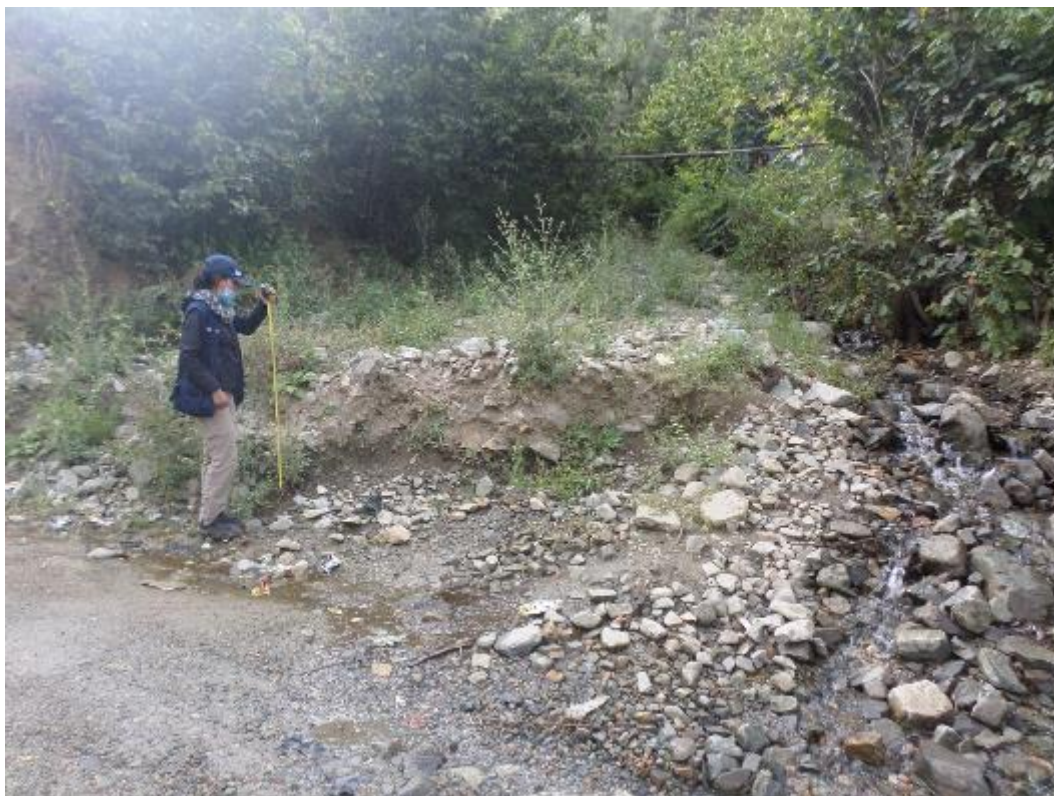
Fotografía 3. Vista de un abanico de 1 m de espesor en la desembocadura de la quebrada Estanco.

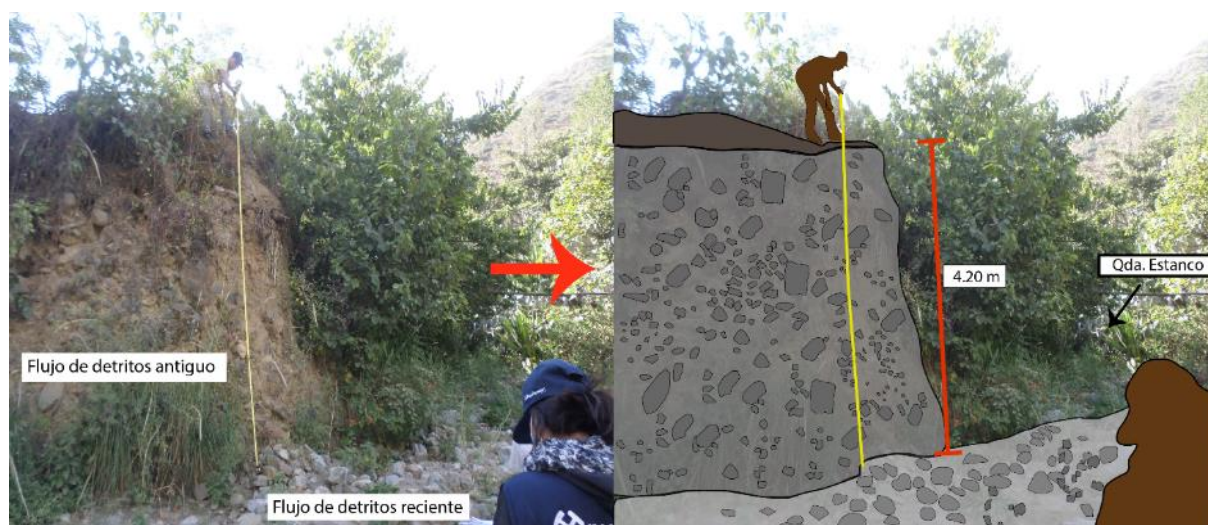
Figura 18. Vista del depósito de flujo de detritos antiguo con espesor de 4.20 m, conformado con fragmentos de rocas angulosos a subangulosos, que van de 0.5 cm a cantos con 40 cm envueltos en una matriz areno limoso.

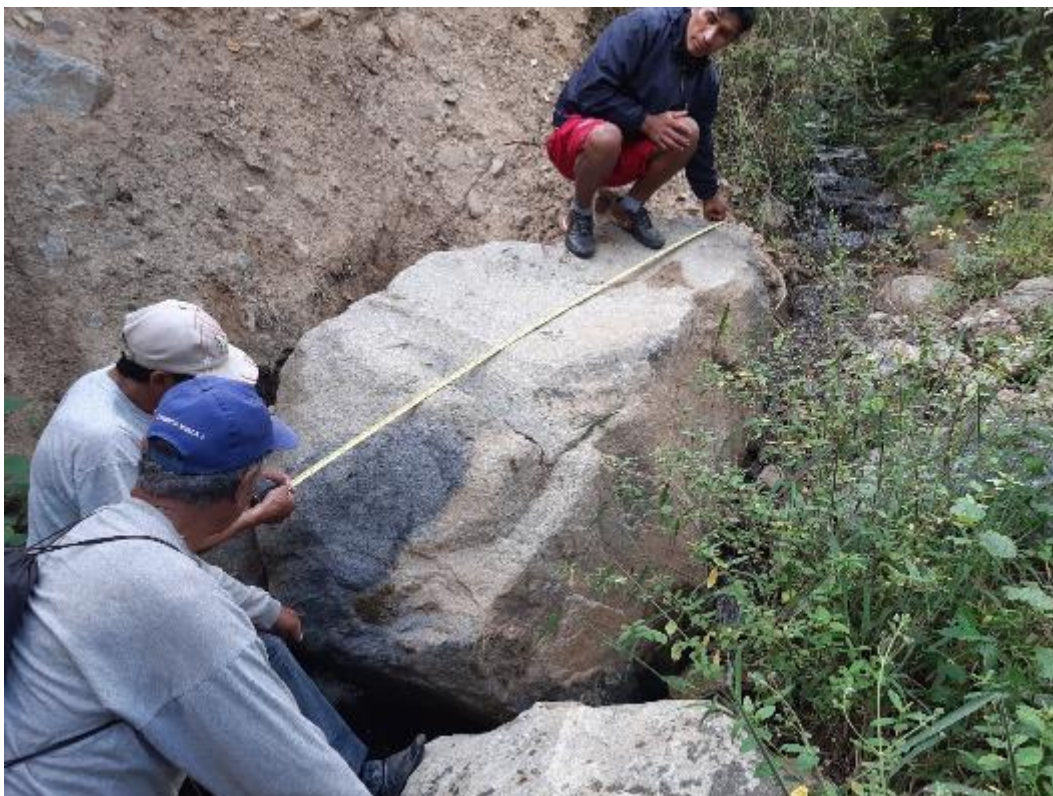
En el cauce de la quebrada se encuentra bloques que muestran un largo de hasta 2.30 m y ancho de 1.30 m, también hay con longitud 1.50 m y ancho de 1.40 m, son de formas subangulosas (fotografía 4).

Fotografía 4. Vista de bloques con largo de 2.30 m ancho y 1.30 m.

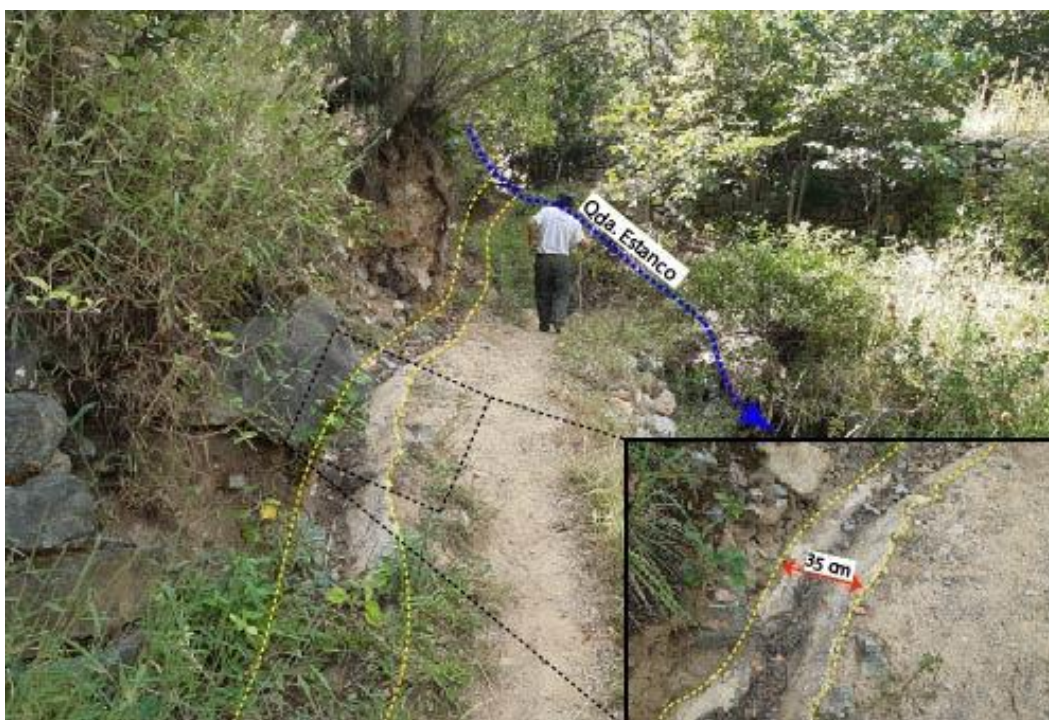
En las coordenadas UTM: 355709 E; 8865064 N (altitud 2284 m s.n.m.), construyeron un canal de regadío con ancho de 35 cm, mediante el cual desvían el agua de la quebrada hacia el riego de los árboles frutales (figura 19).

Figura 19. Vista de un canal de regadío con ancho de 35 cm, donde desvían el agua proveniente de quebrada, para el riego de los terrenos de cultivos de árboles flutales.

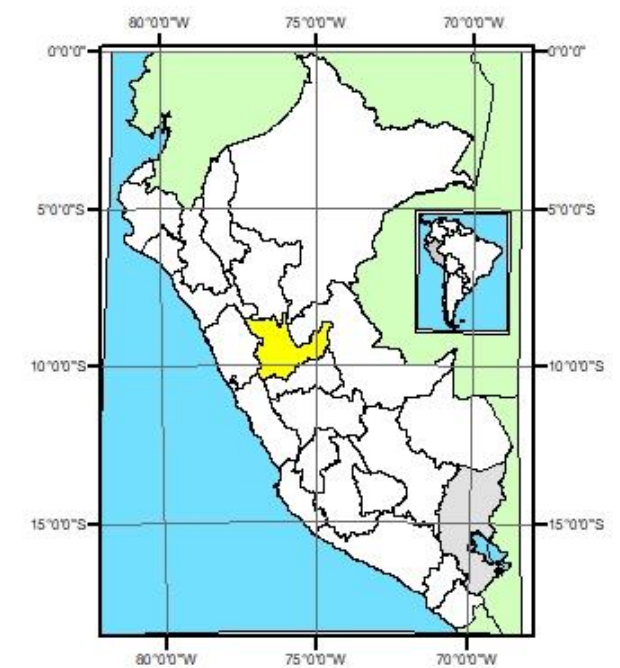
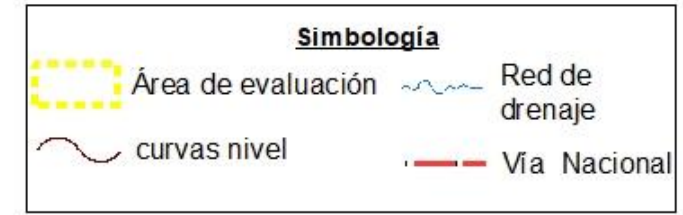
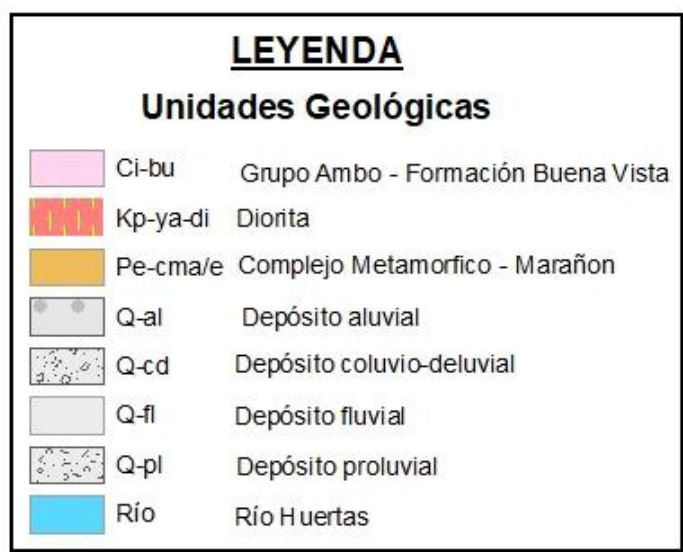
Escala: 1/7,500	Elaborado por: Coorimanya Ely	MAPA 01
Proyección: UTM Zona 18 Sur	Datum: WGS 84	
Versión digital 2022	Impreso: Setiembre 2022

MAPA GEOLOGICO DEL C.P. UCHUCYACU

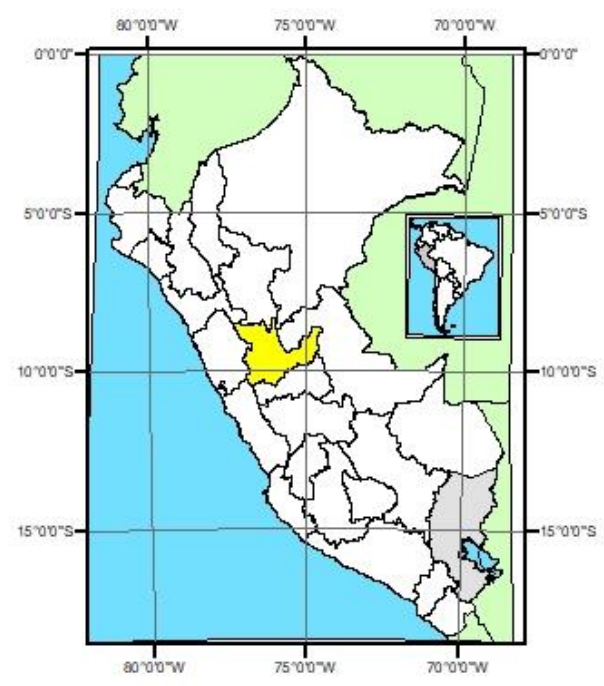
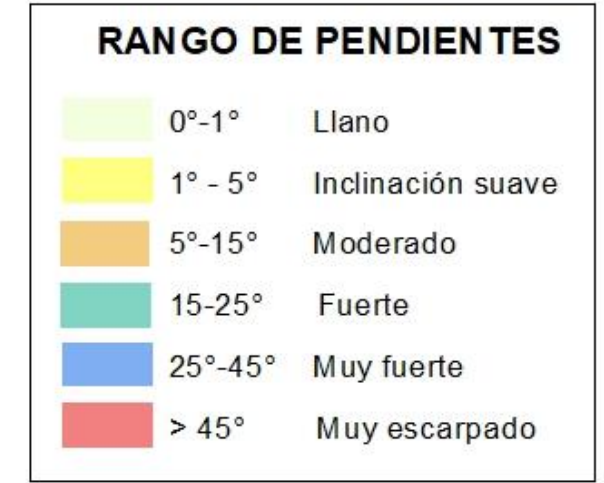
Escala: 1/7,500	Elaborado por: Coorimanya Ely	MAPA 02
Proyección: UTM Zona 18 Sur	Datum: WGS 84	
Versión digital 2022	Impreso: Setiembre 2022

**MAPA DE PENDIENTES
 DEL C.P. UCHUCYACU Y ALREDEDORES**

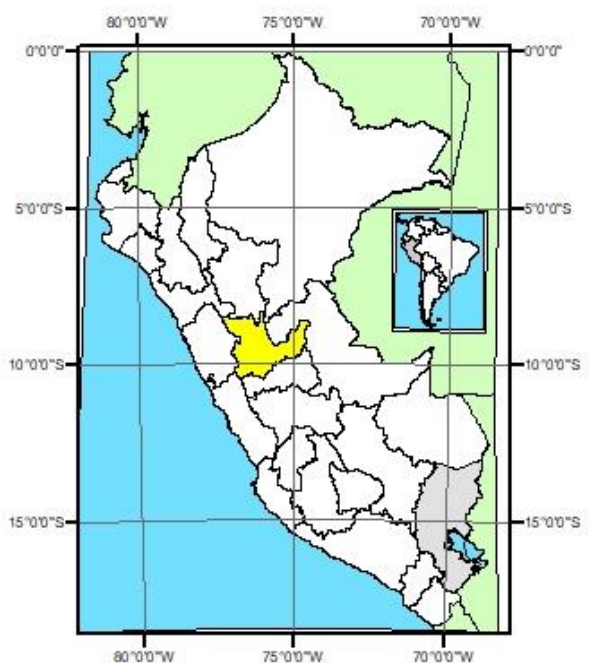
Escala: 1/7,500	Elaborado por: Coorimanya Ely	MAPA 03
Proyección: UTM Zona 18 Sur	Datum: WGS 84	
Versión digital 2022	Impreso: Setiembre 2022

MAPA GEOMORFOLÓGICO DEL C.P. UCHUCYACU
