# INSPECCIÓN GEODINÁMICA EN LOS CASERIOS MAMAYACO Y HUALCAS

(Distrito Salitral - Provincia Morropón - Región Piura)

Informe Técnico N°031-2022/IGP CIENCIAS DE LA TIERRA SÓLIDA

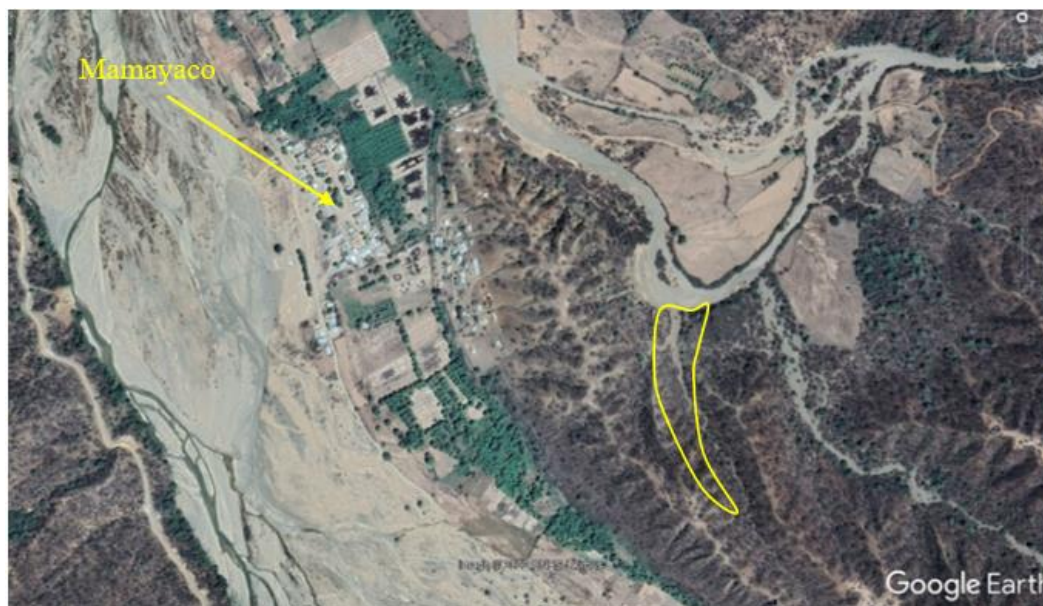
**Abanico aluvial:** Constituye una superficie inclinada (pendiente comprendida entre 10° a 15°) que tiene forma de abanico o cono, resulta de la depositación de materiales que han sido erosionados desde la cabecera de la subcuenca Gramadal y transportados pendiente abajo por flujos aluviónicos antiguos que descendieron a través de las quebradas. Esta unidad geomorfológica ha sido identificada a 630 m al sureste del caserío Mamayaco, (Figura 3).

*Figura 3.- Unidad geomorfológica abanico aluvial (polígono amarillo) que se ubica a 630 m al sureste del caserío Mamayaco, (Google 2021)*

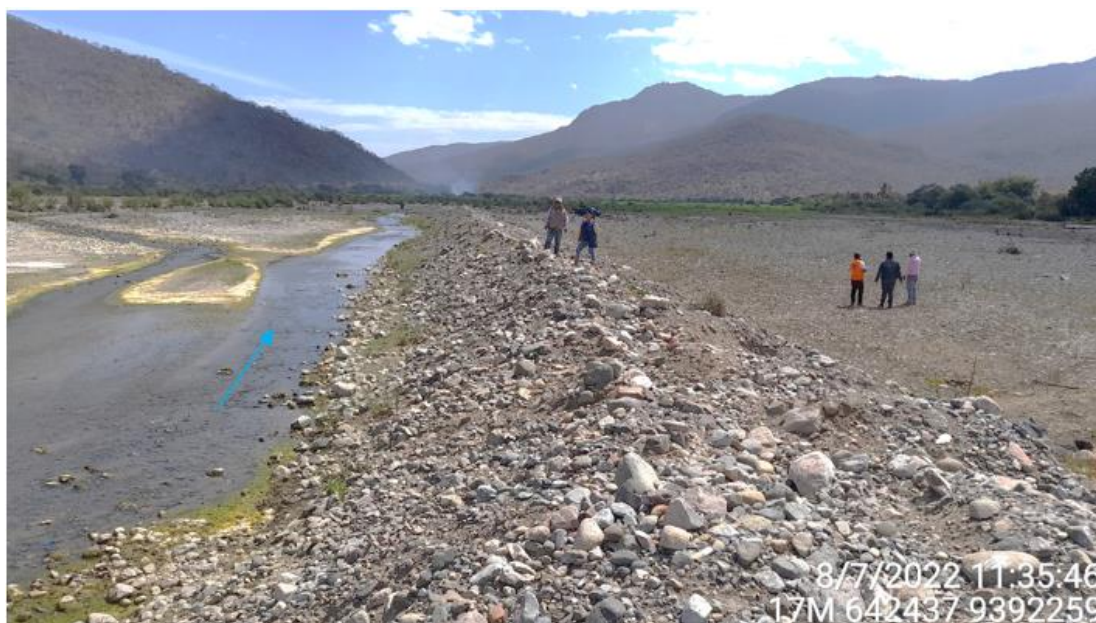
Cabe señalar que, la zona urbana del caserío Mamayaco se sitúa en el margen derecho del río Huarmaca y en épocas de lluvias intensas incrementa su caudal, generándose desborde del agua hacia la zona urbana, (Figuras 4 y 5).

*Figura 4.- Lecho fluvial del río Huarmaca y dique precario (materiales conformados) en el margen derecho como medida de protección ante inundaciones. De acuerdo a la estación hidrométrica Malacasi (ubicada a 24 km al norte del caserío Mamayaco) durante el periodo 1972 – 1992 se registró un caudal máximo de lluvias de 214 m<sup>3</sup>/s, mientras que, el caudal promedio de la imagen se estima en 2m<sup>3</sup>/s.*

- Descolmatar y encauzar el cauce del río Huarmaca en las inmediaciones de la zona urbana de los caseríos Hualcas y Mamayaco.
- Reforzar las defensas ribereñas existentes en las inmediaciones del caserío Mamayaco.
- Evitar el asentamiento de viviendas en áreas contiguas a las quebradas situadas en el extremo oriental del caserío Mamayaco, siendo necesario establecer el área de faja marginal.
- Realizar un estudio hidrológico de detalle y elaborar simulaciones numéricas en el cauce del río Huarmaca, considerando escenarios de peligros por inundaciones fluviales, en base a ello se definirán la delimitación de la faja marginal, medidas de prevención y reducción de riesgo.
- Implementar un sistema de drenaje pluvial en las inmediaciones de la zona urbana de los caseríos Mamayaco y Hualcas para derivar las aguas de escorrentía pluvial

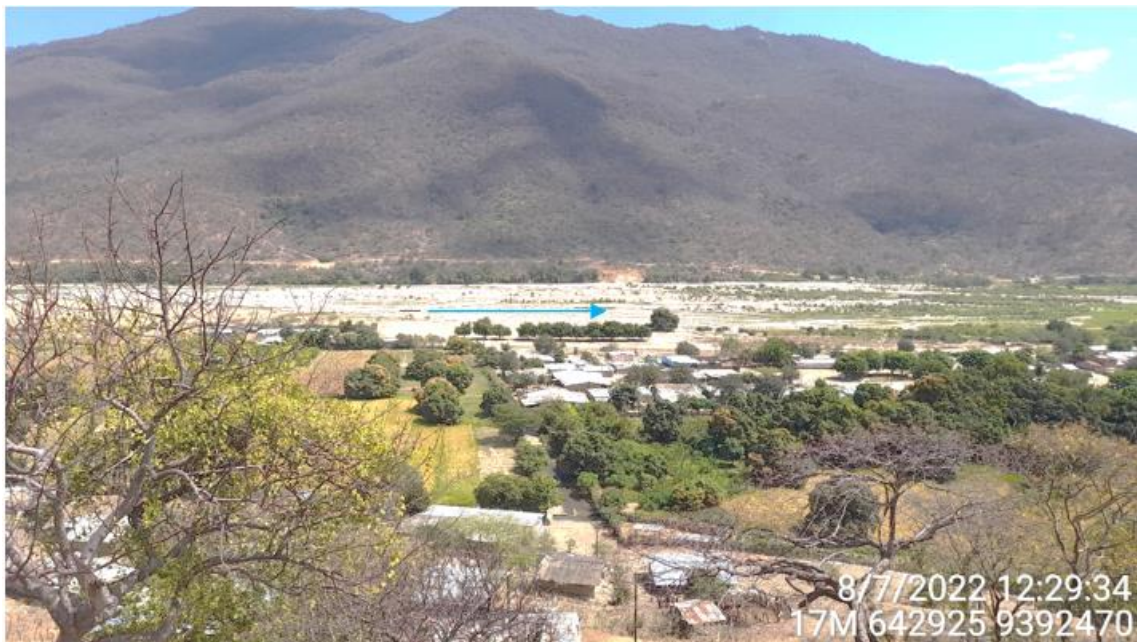
*Figura 5.- Ubicación del caserío Mamayaco en el margen derecho del río Huarmaca que drena sus aguas en sentido predominante sureste – noroeste (flecha celeste).*

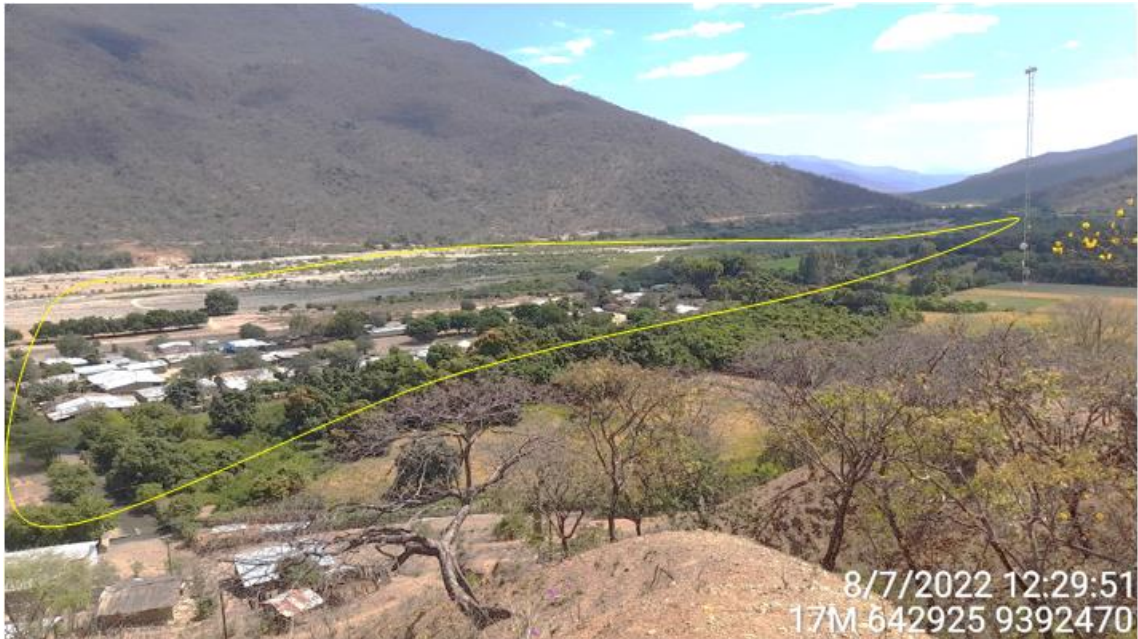
**Terraza Fluvio – aluvial:** Superficie llana o plana conformada por la acumulación de materiales que han sido erosionados de rocas preexistentes, transportados a través del cauce de los ríos y quebradas, y finalmente depositados en zonas de baja pendiente (generalmente contiguos al cauce del río), sobre esta unidad geomorfológica se ubica el área urbana del caserío Mamayaco, (Figura 6).

*Figura 6.- Terraza fluvio - aluvial (polígono amarillo) ubicada en el margen derecho del río Huarmaca sobre la que se asienta el área urbana del caserío Mamayaco*

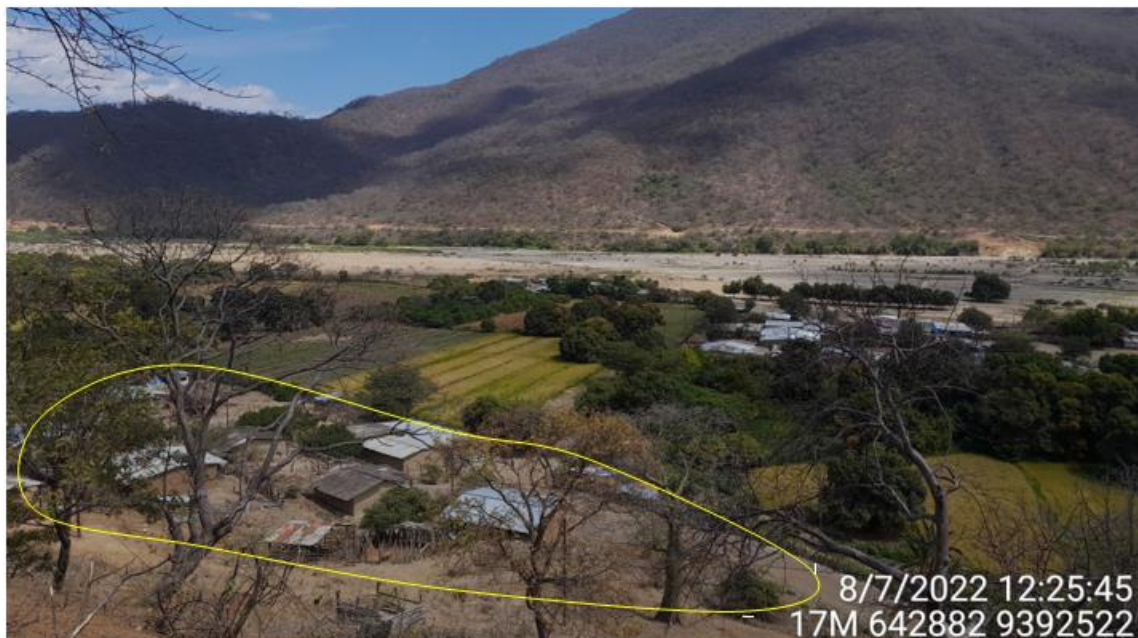
**Ladera:** Corresponde a áreas inclinadas que forman parte de a una elevación (montaña, loma o colina) y presenta pendientes superiores a los 15° de inclinación. (Figura 7).

*Figura 7.- Ladera (polígono amarillo) ubicada en el extremo oriental del caserío Mamayaco, sobre esta unidad geomorfológica se ubican algunas viviendas*

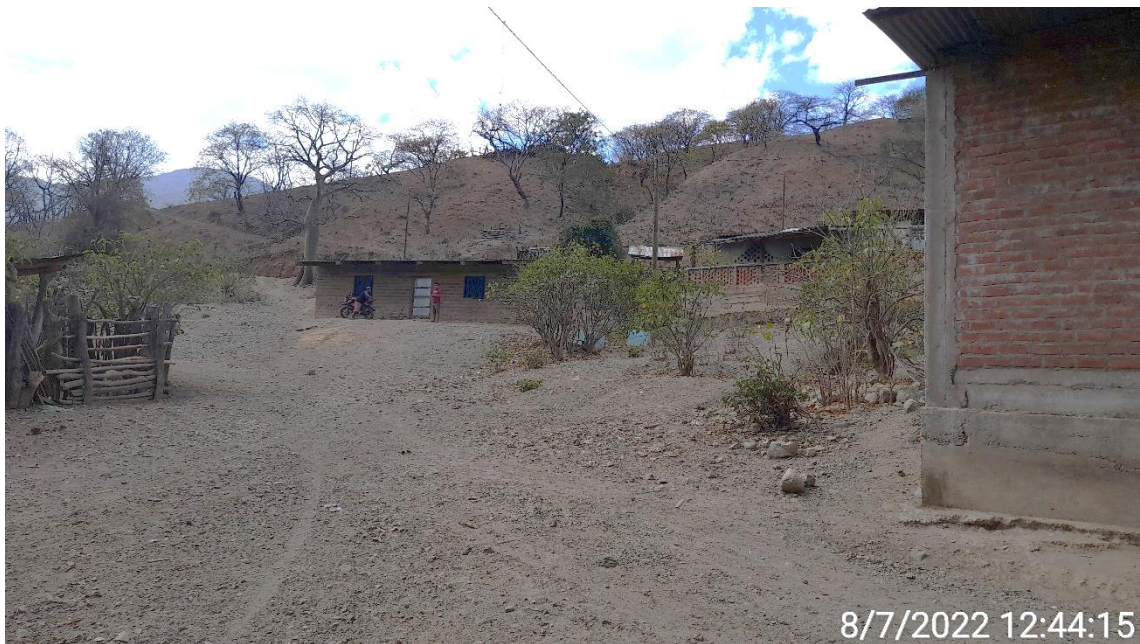
**Loma:** Unidad geomorfológica constituida por superficies elevadas de forma alargada con pendiente inferior a los 20° de inclinación. Esta unidad se ubica aproximadamente a 300 m al este del caserío Mamayaco, (Figura 8).

*Figura 8.- Loma ubicada hacia el extremo oriental de la zona urbana del caserío Mamayaco*

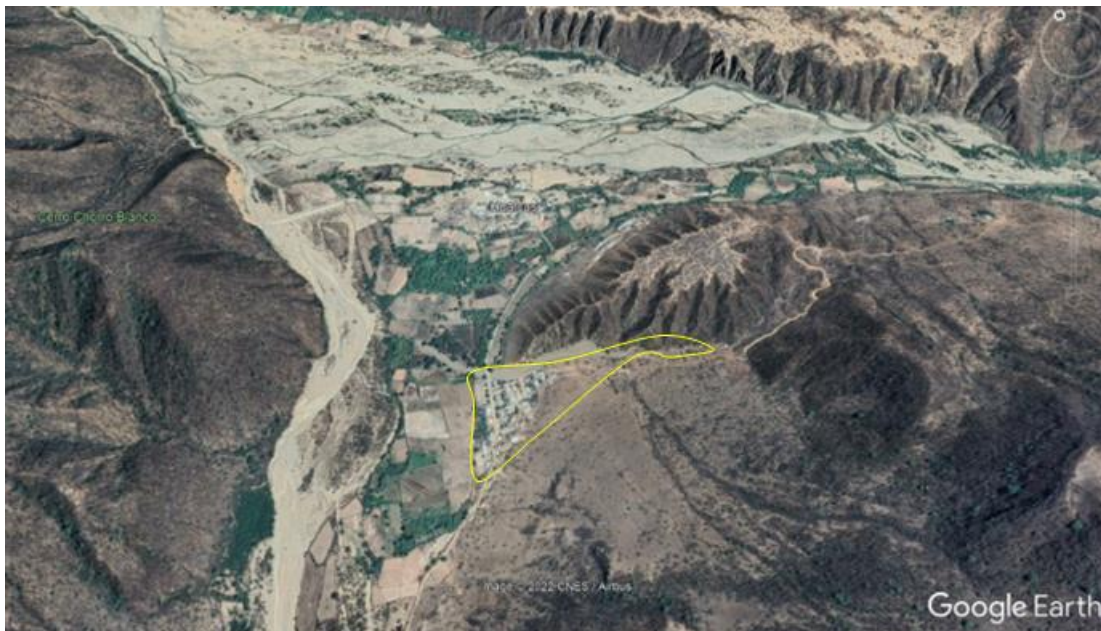
**Abanico aluvial:** Constituye una superficie inclinada (pendiente aproximada de 15°) que tiene forma de abanico o cono, resulta de la depositación de materiales que han sido erosionados desde la cabecera de la subcuenca Cementerio o Hualcas y posteriormente transportados pendiente abajo por flujos aluviónicos antiguos que descendieron a través de la quebrada Cementerio que se ubica a 650 m al sur del caserío Hualcas (Figura 10).

*Figura 10.- Abanico aluvial (polígono amarillo) en las inmediaciones del caserío Hualcas Alto*

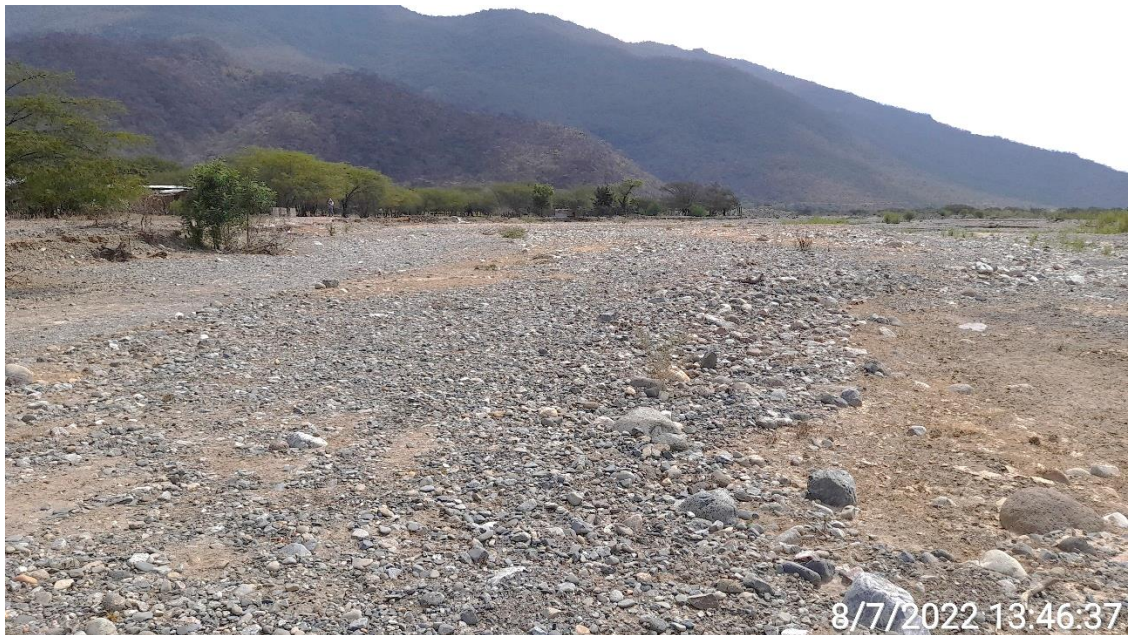
**Cauce fluvial:** Esta unidad geomorfológica se encuentra representada por el lecho fluvial del río Huarmaca que drena sus aguas en sentido sureste - noroeste, en cuyo margen izquierdo se asienta el caserío Hualcas, (Figura 11).

*Figura 11.- Cauce o lecho fluvial del río Huarmaca en cuyo margen izquierdo se ubica el caserío Hualcas, el desnivel topográfico entre el río y la zona urbana es de aproximadamente 1 – 2 m*

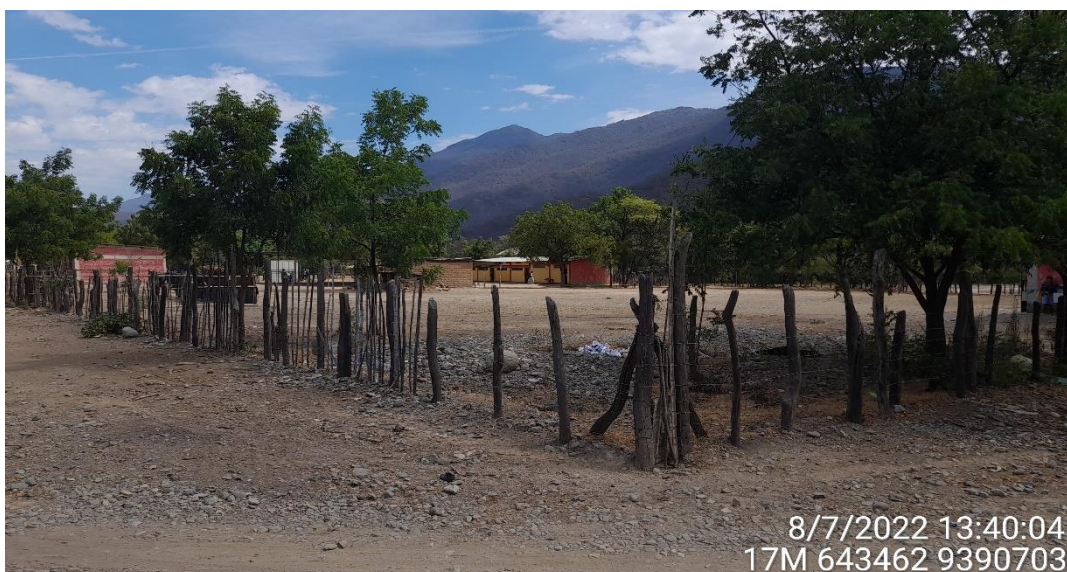
**Terraza Fluvio – aluvial:** Constituye una superficie llana o plana que se ubica en el margen izquierdo del río Huarmaca, presenta desnivel topográfico superior de 1 a 2 m respecto al río en mención, sobre esta unidad geomorfológica se ubica la zona urbana del caserío de Hualcas, (Figura 12).

*Figura 12: Terraza fluvio aluvial sobre la que se asienta el área urbana del caserío Hualcas*

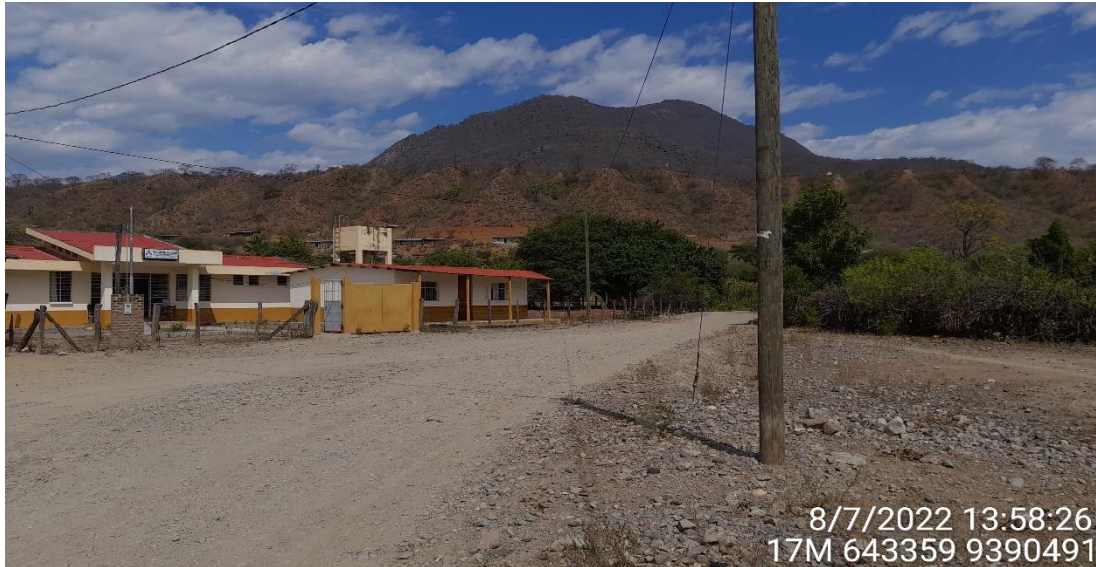
**Loma:** Unidad geomorfológica que representa relieves con pendiente superior a los 20° de inclinación y se caracteriza por presentar base de forma alargada. Esta unidad se ubica aproximadamente a 320 m al sureste y extremo norte de la zona urbana del caserío Hualcas, (Figura 13).

*Figura 13: Lomas ubicadas hacia el extremo sur del caserío Hualcas*

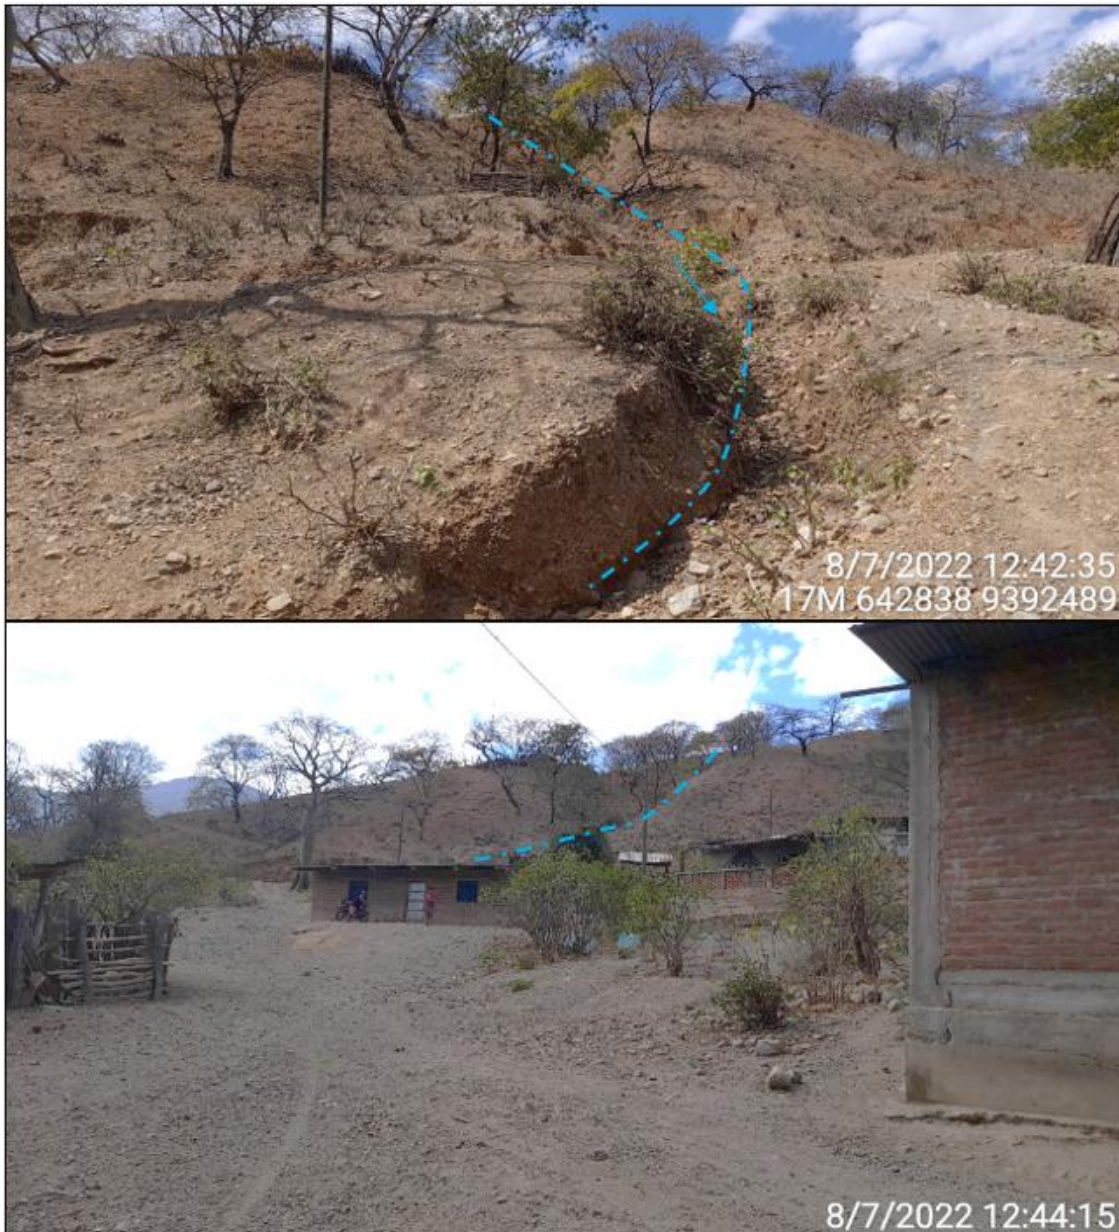
Zonas susceptibles a la ocurrencia de flujos de lodo han sido identificadas en las quebradas ubicadas en el extremo oriental de la zona urbana del caserío Mamayaco, específicamente a 180 m al este de la institución educativa N° 1240, debido a los materiales aluviales (limos, arenas y gravas) que cubren la loma y son erosionados hasta mobilizarse pendiente

abajo, luego, ante la ocurrencia de las lluvias incrementaría su caudal y se originarían los flujos en los cauces de las quebradas que durante su propagación afectarían viviendas contiguas (Figura 17).

*Figura 17.- Ante la ocurrencia de lluvias intensas, las quebradas situadas en el extremo oriental de las instituciones educativas podrían activarse, generando flujos de lodos que podrían afectar viviendas ubicadas aguas abajo. En la imagen superior se muestra cauce de quebrada y la imagen inferior una vivienda contigua a su cauce*

- Zonas susceptibles a flujos de lodos han sido identificadas en las quebradas situadas en extremo oriental del caserío Mamayaco, que podrían activarse y afectar 20 viviendas contiguas a sus cauces.

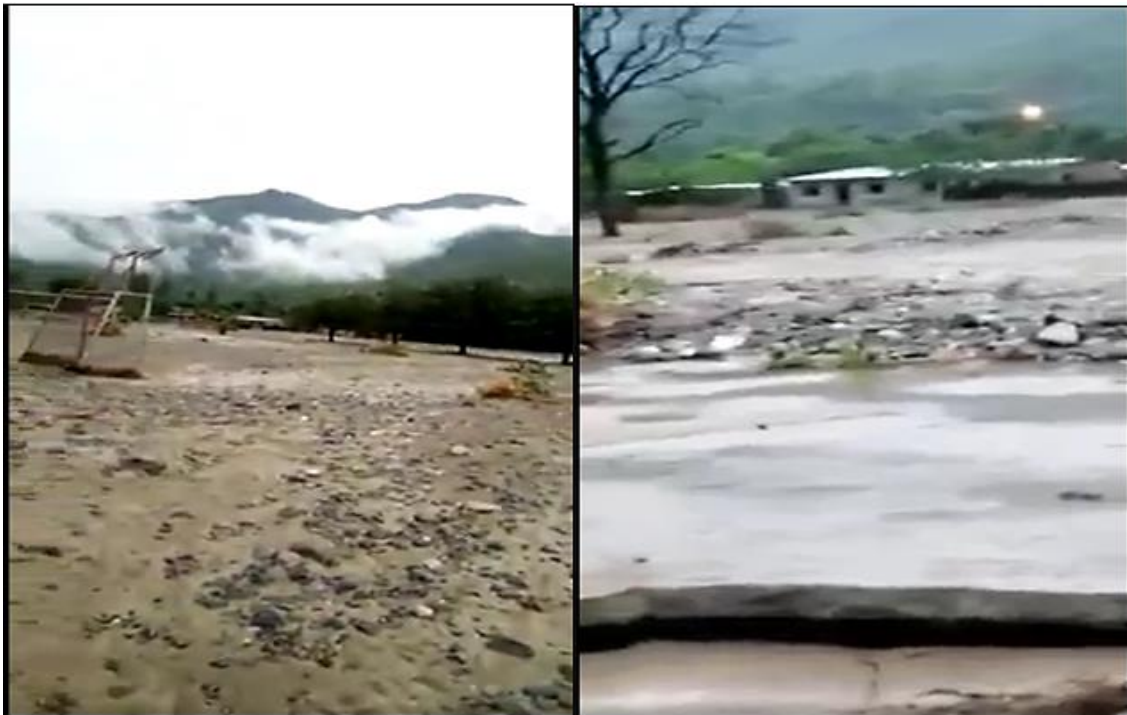
En el caserío Mamayaco, este tipo de evento se genera por ocurrencia de las lluvias intensas que contribuyen con el incremento del caudal del río Huarmaca y quebrada Gramadal, para luego desbordarse hacia las zonas de menor pendiente (terrazas bajas), principalmente las afectaciones se generan por el desborde del río Huarmaca que según testimonio de los pobladores durante los meses de diciembre a abril de los años 2017, 2019 y 2021 les dejó incomunicados, afectó aproximadamente 70 viviendas, el campo deportivo, además se han reconocido 30 Has de terreno agrícola susceptible a inundarse (Figuras 18, 19, 20 y 21).

*Figura 18.- Áreas inundadas por desborde del río Huarmaca, la imagen de la izquierda corresponde al año 2019 donde se aprecia afectaciones en la cancha deportiva y la correspondiente al lado derecho pertenece al año 2021 que muestra afectaciones en viviendas, (Fuente: Noticias de la WEB)*

- El principal evento geodinámico que afecta la zona urbana del caserío Mamayaco es la inundación fluvial por el desborde del río Huarmaca. Según los pobladores, durante los años 1983, 2017, 2019 y 2021; fueron afectadas viviendas, infraestructura educativa y terrenos agrícolas, siendo el año 1983 el de mayor intensidad (alturas o tirantes de agua en zona urbana de hasta 1.5 m).

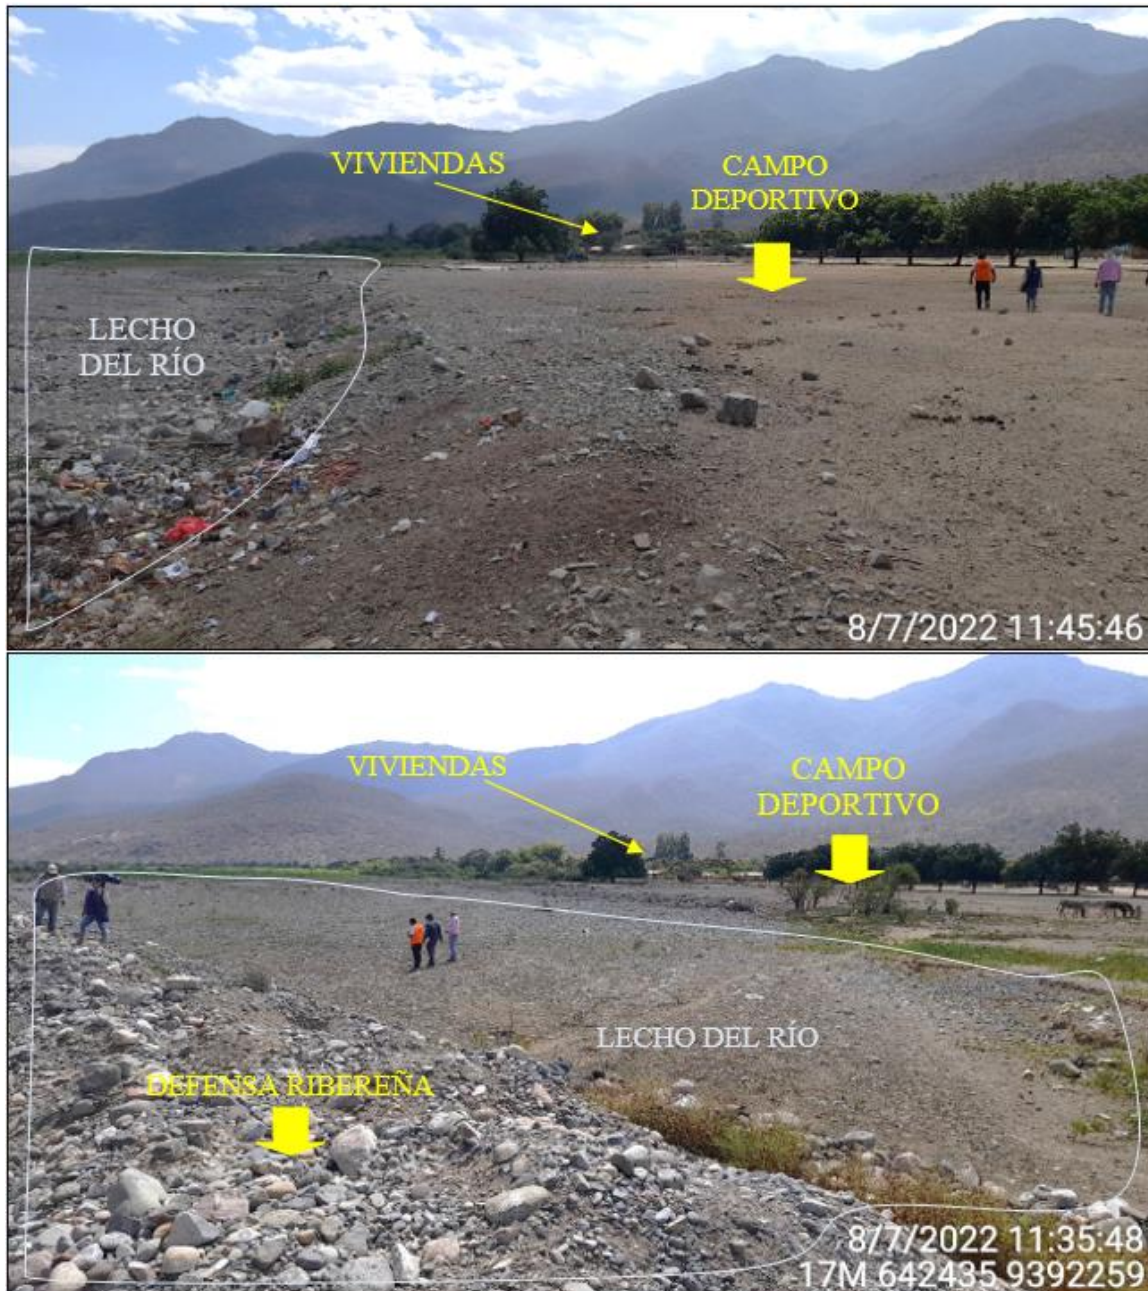
Figura 19.- Defensa ribereña precaria en el margen derecho del río Huarmaca que se ha conformado con la acumulación de material, sin embargo, podría colapsar y afectar las viviendas, campo deportivo y zonas agrícolas de acuerdo con los efectos ocurridos en los años 2017, 2019 y 2021

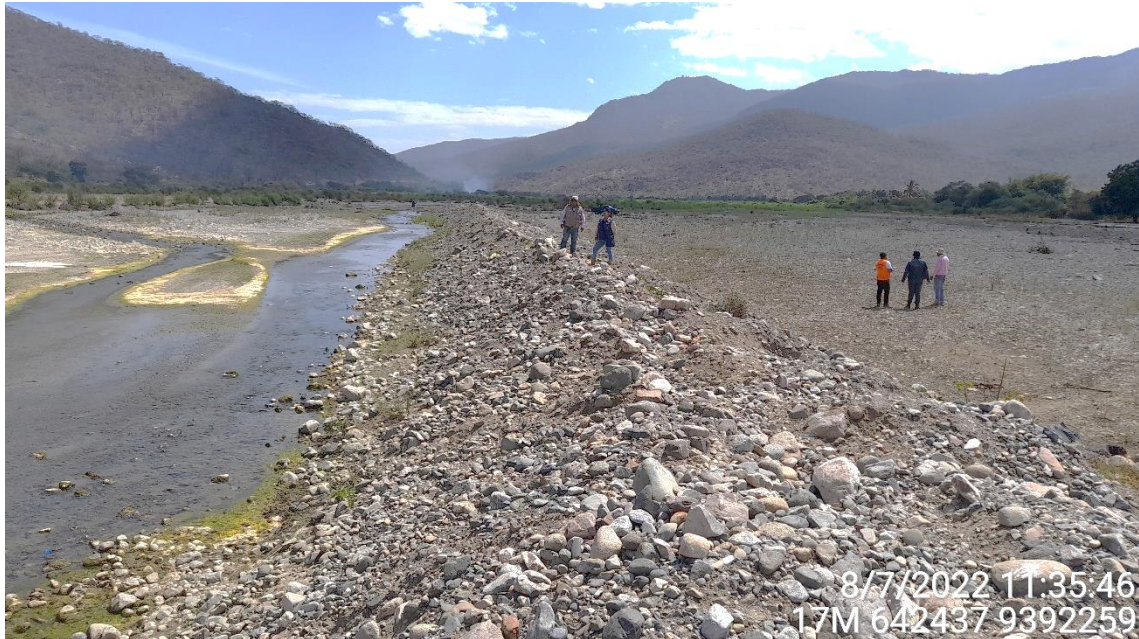
*Figura 20.- Defensa ribereña en el margen derecho del río Huarmaca que probablemente podría ser afectada ante el incremento del caudal en temporada de lluvias, generando inundaciones en el caserío Mamayaco*

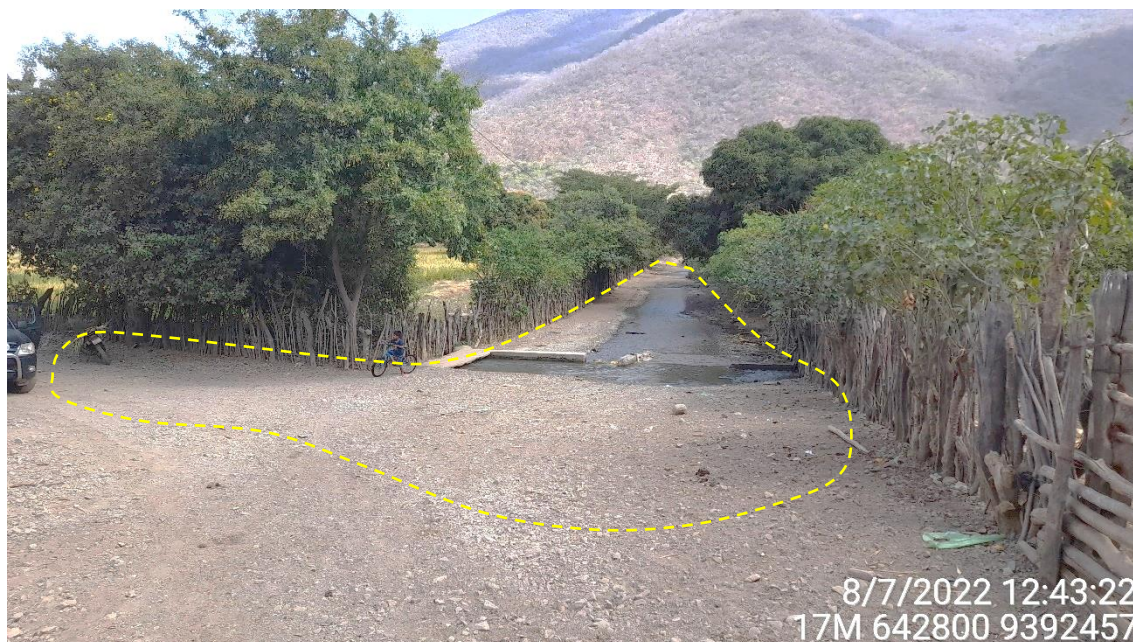
Las zonas susceptibles a este tipo de eventos se han identificado y delimitado con ayuda de los pobladores, fueron reconocidas en las inmediaciones del extremo oriental del caserío Mamayaco debido a la acumulación y evacuación de las aguas a través de infraestructura de riego en época de precipitaciones intensas durante los meses de diciembre – abril (Figura 22).

*Figura 22.- Zonas susceptibles a inundaciones pluviales (polígono amarillo) en las inmediaciones de las viviendas del caserío Mamayaco*

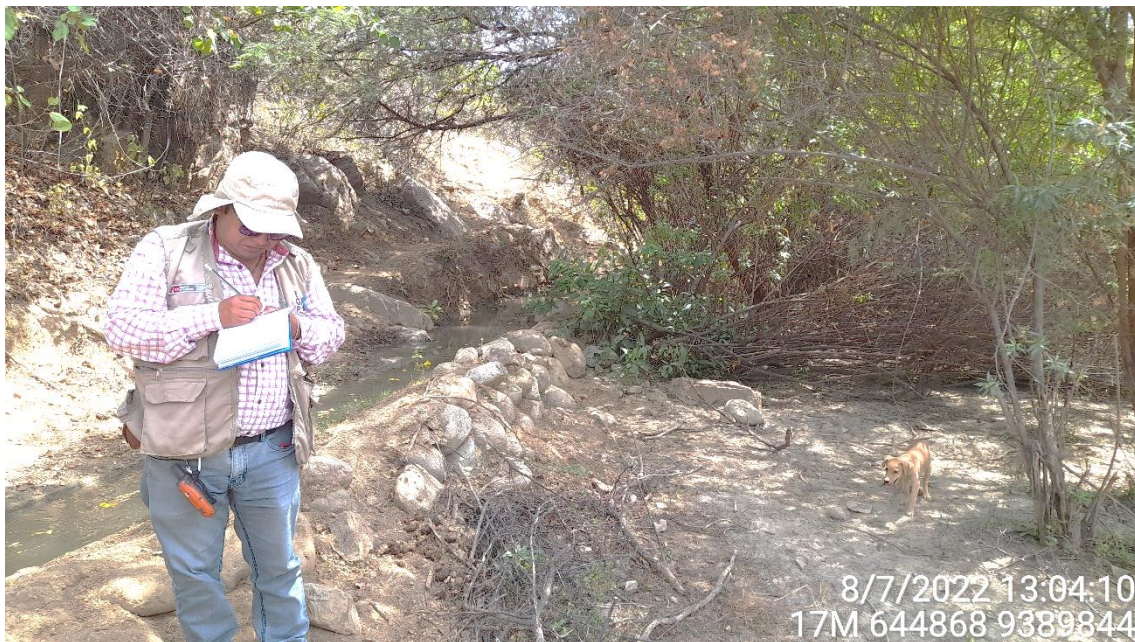
**Inundación fluvial:** El caserío Hualcas se ubica en el margen izquierdo del río Huarmaca, principalmente las viviendas se ubican sobre una terraza de origen fluvio – aluvial que presenta desnivel topográfico superior de 1.0 a 1.5 m respecto al cauce del río, este tipo de evento se genera por ocurrencia de las lluvias intensas (durante los meses de diciembre a abril) que contribuyen con el incremento del caudal del río Huarmaca, para luego desbordarse, afectando una bocatoma de canal de regadío, viviendas e institución educativa José María Eguren, (Figuras 24 y 25).

*Figura 24.- Canal de irrigación Hualcas ubicado en la cota 319 m.s.n.m que tiene aproximadamente 3 km de longitud y cuya bocatoma es afectada ante el incremento del caudal del río Huarmaca*

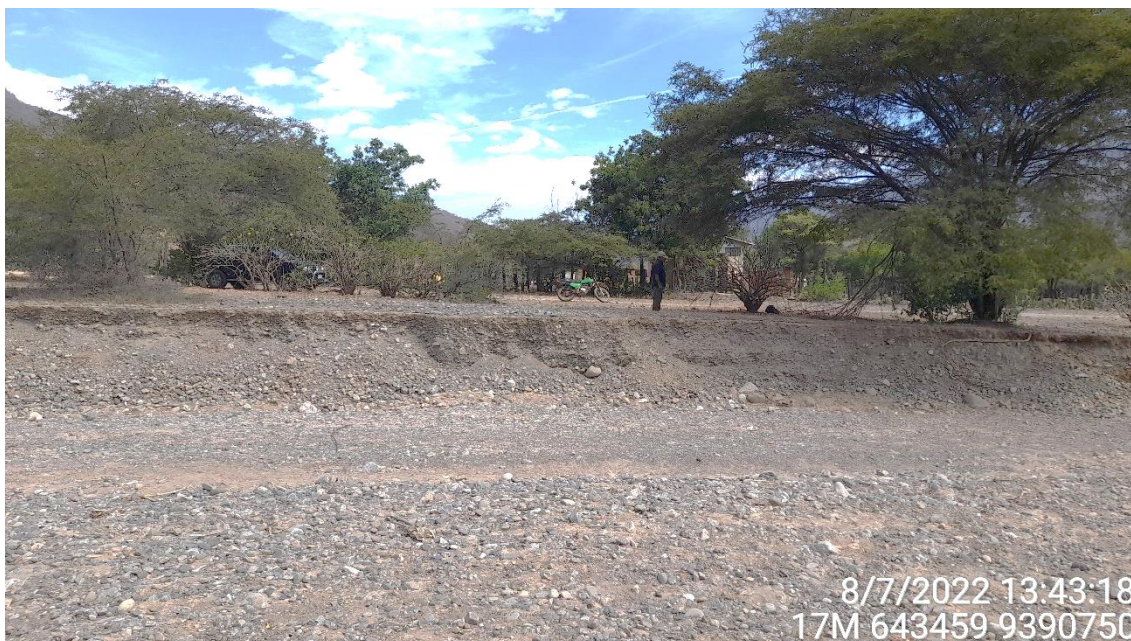
*Figura 25.- Vista del margen izquierdo del río Huarmaca, las viviendas se sitúan sobre la terraza fluvio – aluvial con desnivel topográfico superior de 1 – 2 m respecto al cauce del río*

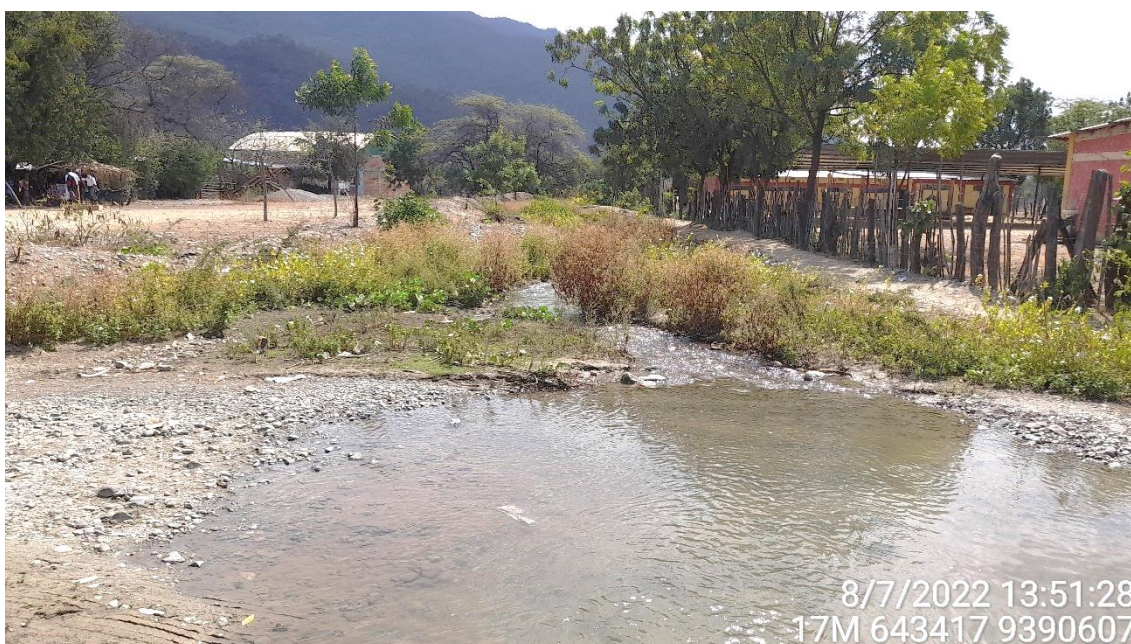
Además, se ha reconocido en el extremo sur de la institución educativa José María Eguren un canal de irrigación, estructura que colecta agua desde el río Huarmaca y durante el incremento del caudal se desborda en las inmediaciones de la zona urbana (Figura 26).

*Figura 26.- Canal de irrigación ubicado en el extremo norte de la Institución Educativa José María Eguren que en época de máximas avenidas incrementa su caudal y se desborda en las inmediaciones de a cota 303 m.s.n.m*
