**Informe Técnico N° A7314**

# EVALUACIÓN DE PELIGROS GEOLÓGICOS EN EL CERRO CACHIPUQUIO DEL SECTOR HUANUNCA

Departamento Áncash  
Provincia Carhuaz  
Distrito Marcará

NOVIEMBRE  
2022

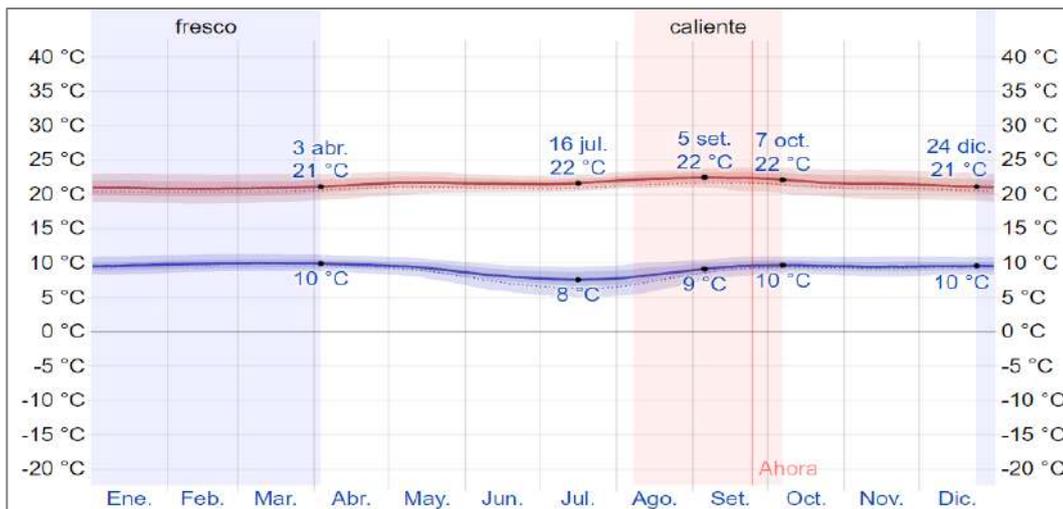
La temperatura anual oscila entre un máximo de 22° C en verano y un mínimo de 8° C en invierno (figura 4).

**Figura 4.** Temperaturas máximas (línea roja) y mínimas diarias (línea azul), promedio diario, para el distrito de Carhuaz. **Fuente:** Weather Spark, 2021.

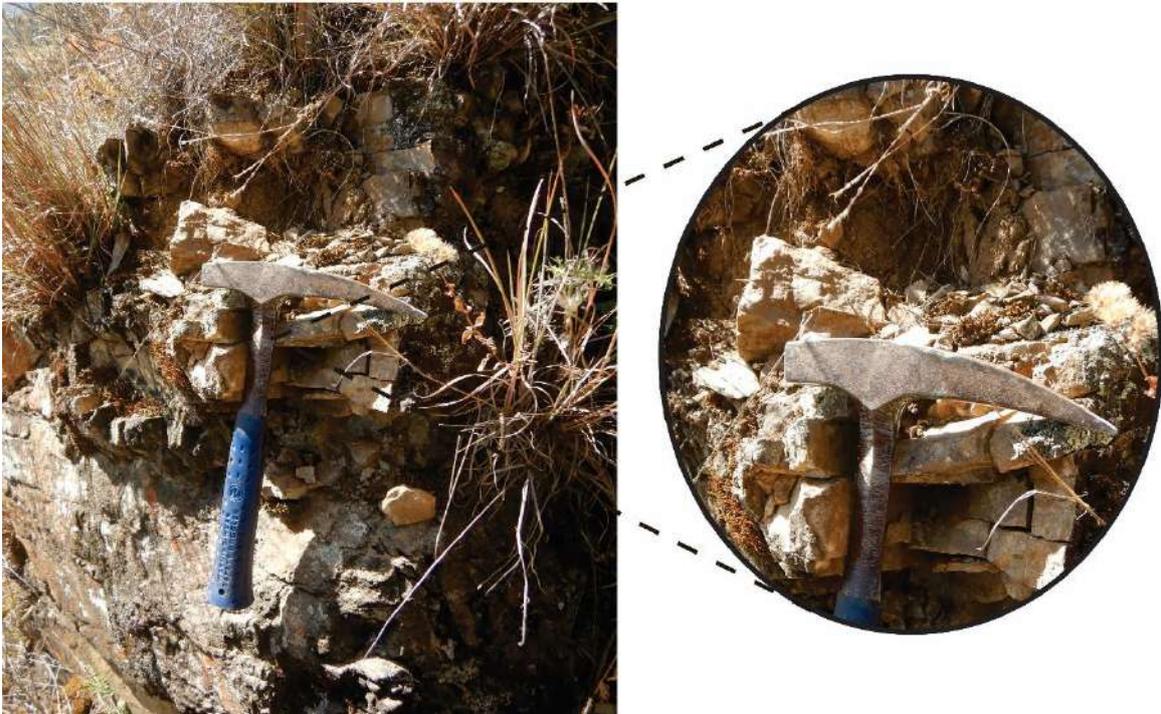
En la zona de estudio se identificaron afloramientos de areniscas de coloración beige, intercaladas con lutitas, (figura 6 y 7); estas rocas se encuentran moderadamente meteorizadas (A3), es decir menos de la mitad del material rocoso está descompuesto o desintegrado; medianamente fracturas (F3); con espaciamientos entre (1.0 - 0.30): así como lutitas muy fracturas (F4), donde la roca se rompe 2 a 3 golpes de la picota.

**Figura 6.** Vista con dirección sureste, donde se observa el afloramiento rocoso de la Formación Carhuaz, compuesta por areniscas de color beige.

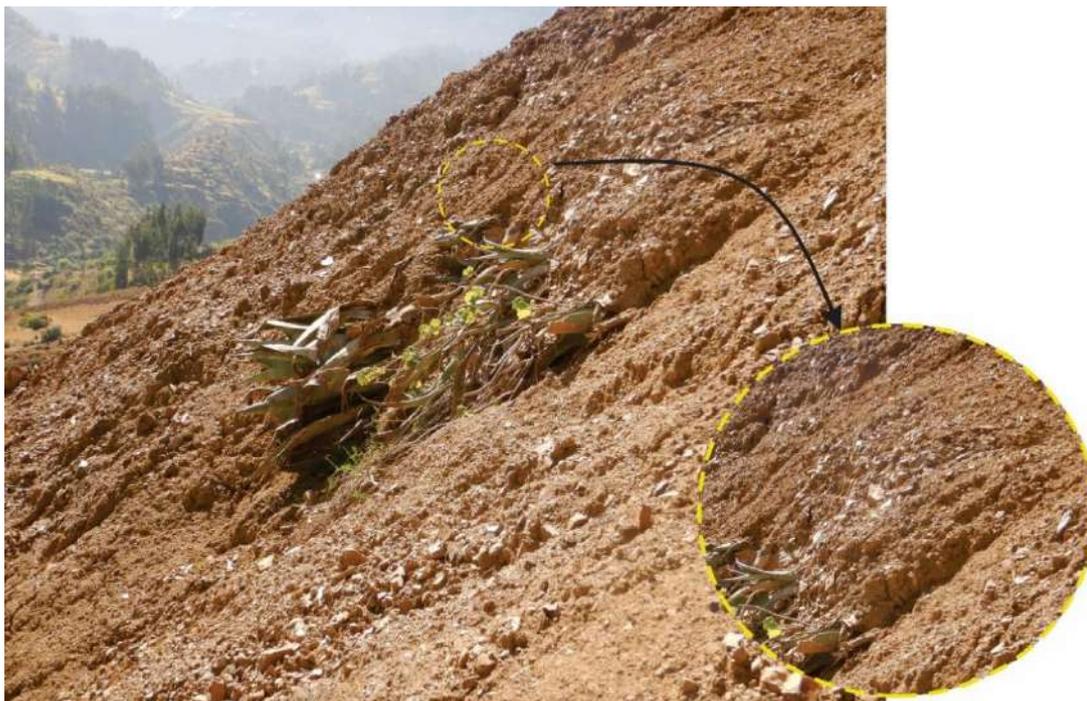
**Figura 8.** Vista del depósito coluvio-deluvial compuestos por fragmentos de roca angulosos a subangulosos de tamaños variables (0.03 a 0.09), envueltos en una matriz limo-arcillosos.

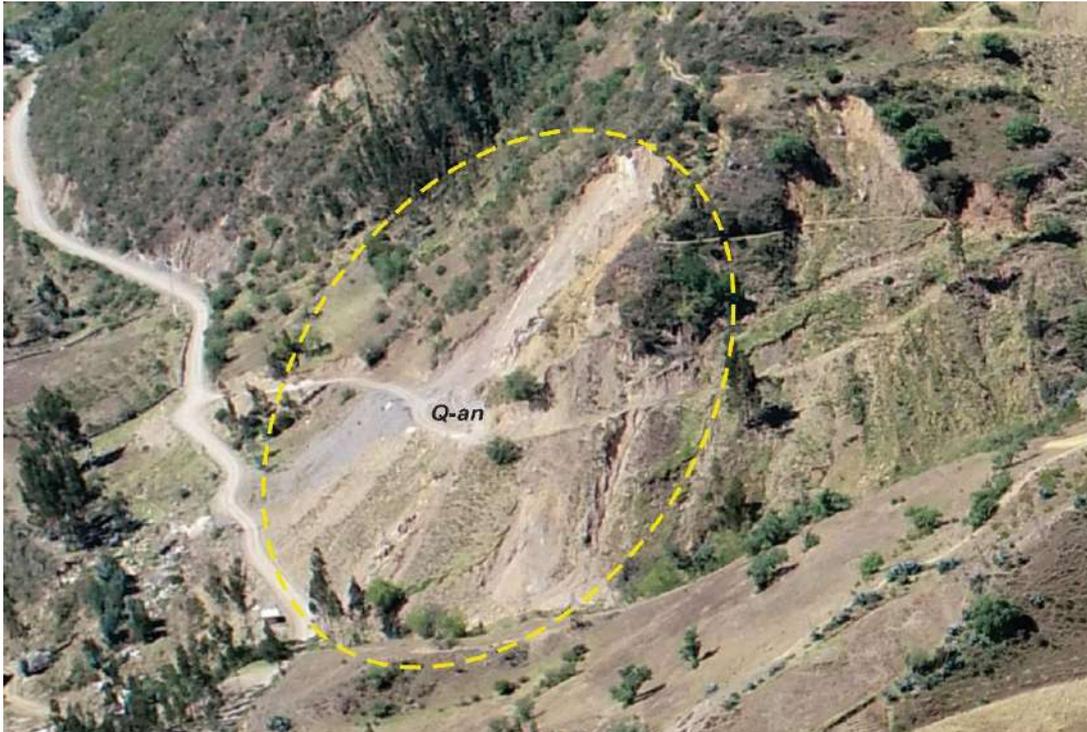
Antropógeno o antrópico, es un término que designa a lo que está vinculado de algún modo al ser humano. La geotecnia, lo identifica como un terreno que ha sido modificado por el hombre. Para el caso del área de estudio está asociado a la construcción de trocha carrozable para el acceso de la zona alta., realizado por los pobladores de la zona. (figura 9).

**Figura 9.** Vista en la margen izquierda del río, en la que se puede observar depósitos de relleno de construcción de trochas de carretera.

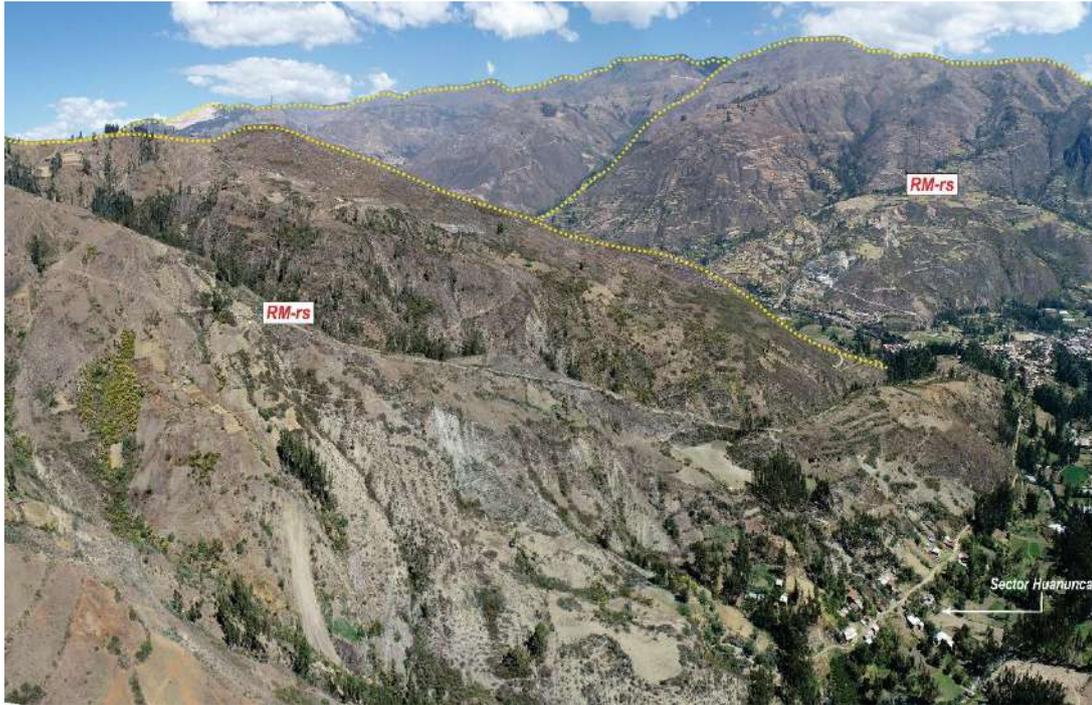
**Figura 11.** Vista de la subunidad de montañas en rocas sedimentarias (RM-rs), de la Formación Carhuaz cuyas laderas presentan pendientes de fuerte a muy fuerte ( $15^{\circ}$ - $45^{\circ}$ ), fotografía tomada con el Dron.

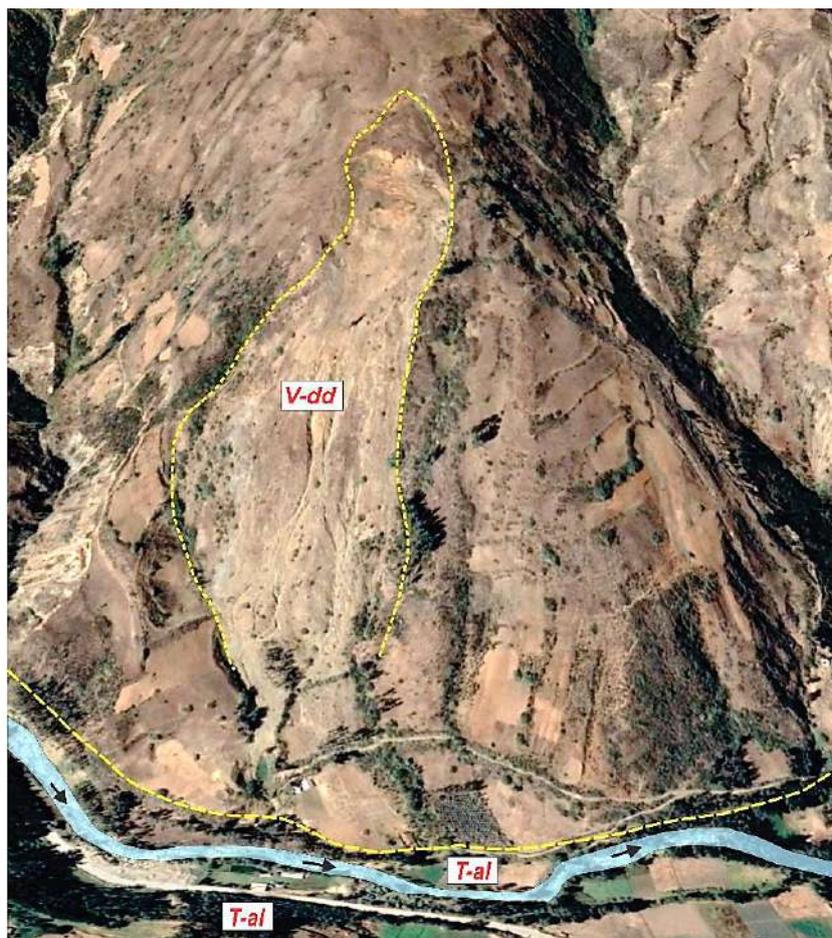
**Figura 12.** Vista de las subunidades de vertiente con depósito de deslizamiento (V-dd) ubicado en el cerro Cachipuquio y la subunidad terraza aluvial (T-al) ubicado al pie de ladera de montañas sedimentarias.

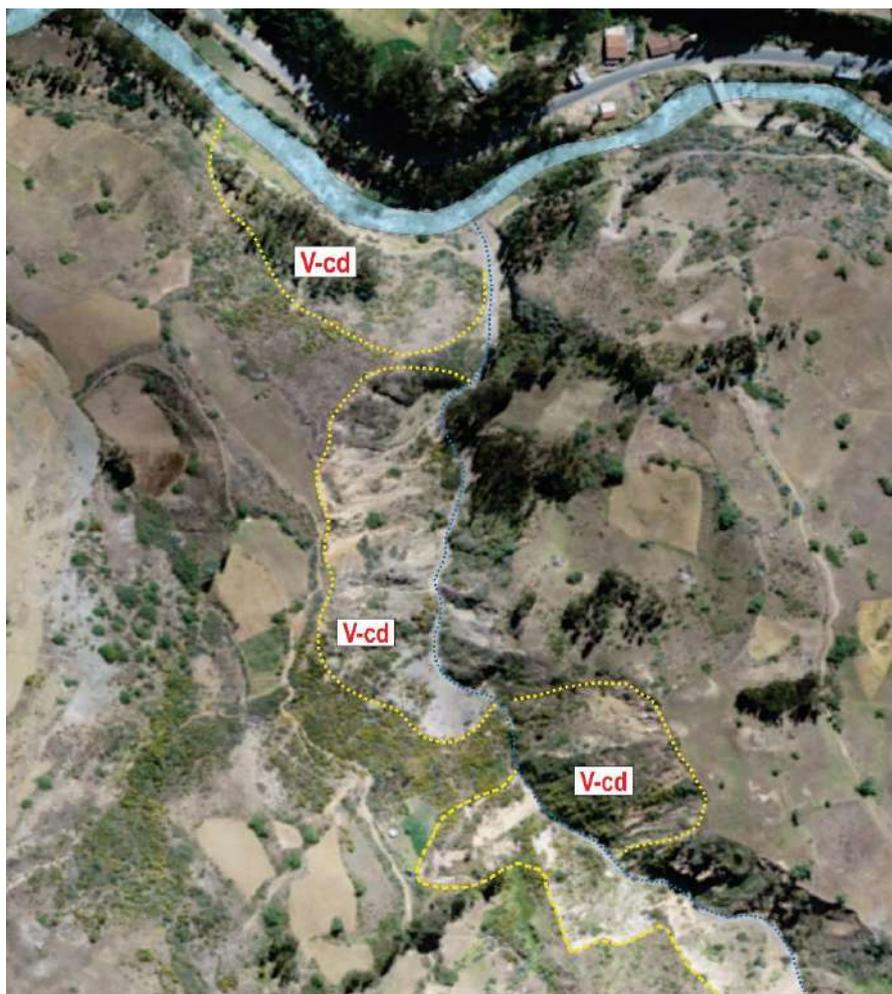
**Figura 13.** Vista tomada con el dron, donde se aprecia las subunidades de vertiente con depósito coluvio-deluvial (V-cd) ubicado en la margen derecha del cerro Cachipuquio, ubicado al pie de ladera de montañas sedimentarias.

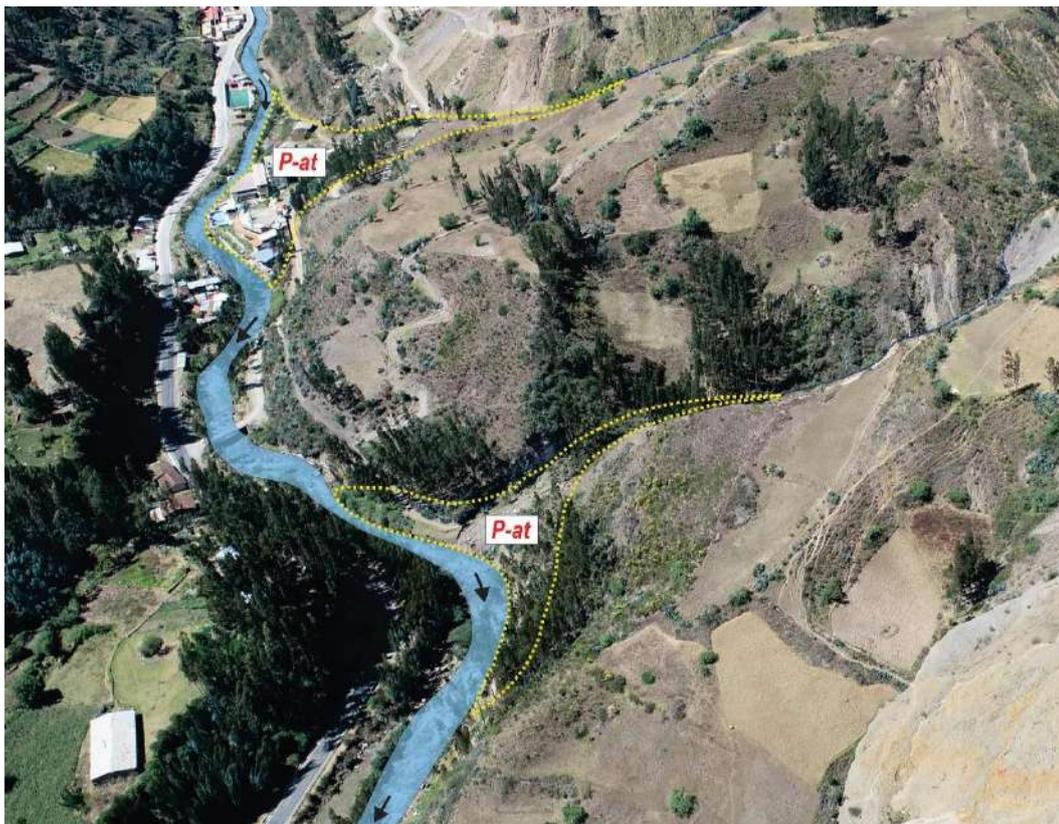
**Figura 14.** Vista panorámica de la subunidad de vertiente aluvio-torrencial (P-at) formado por la acumulación de material proluvial relacionado a flujos de detritos (huaicos). Es evidente que la geoforma de cono de deyección que presenta la quebrada Cancha ha represado en algún tiempo atrás al río Vicos.

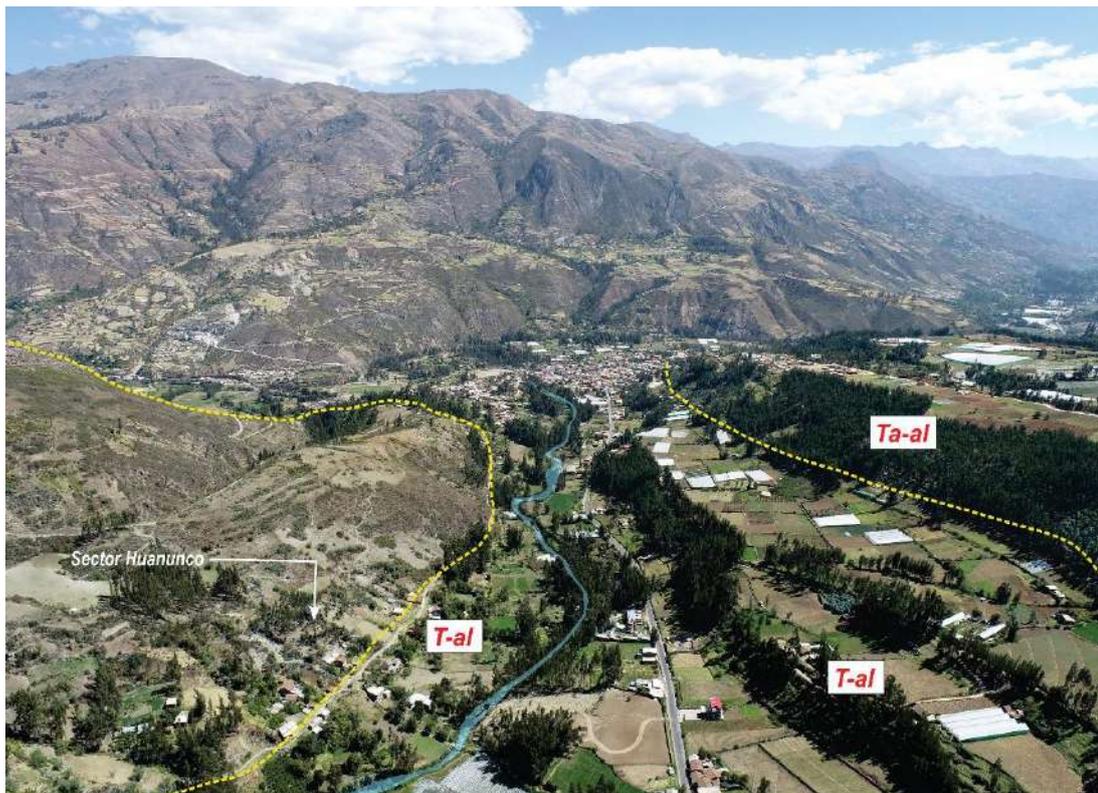
**Figura 15.** Vista del valle del río Vicos, donde se puede distinguir las subunidades de terrazas aluvial y terraza alta aluvial con pendientes ligeramente inclinadas ( $1^\circ$  a  $5^\circ$ ) a moderadas ( $5^\circ$  a  $15^\circ$ ) y sobre la cual se desarrolla actividad agrícola y el asentamiento de algunas viviendas.

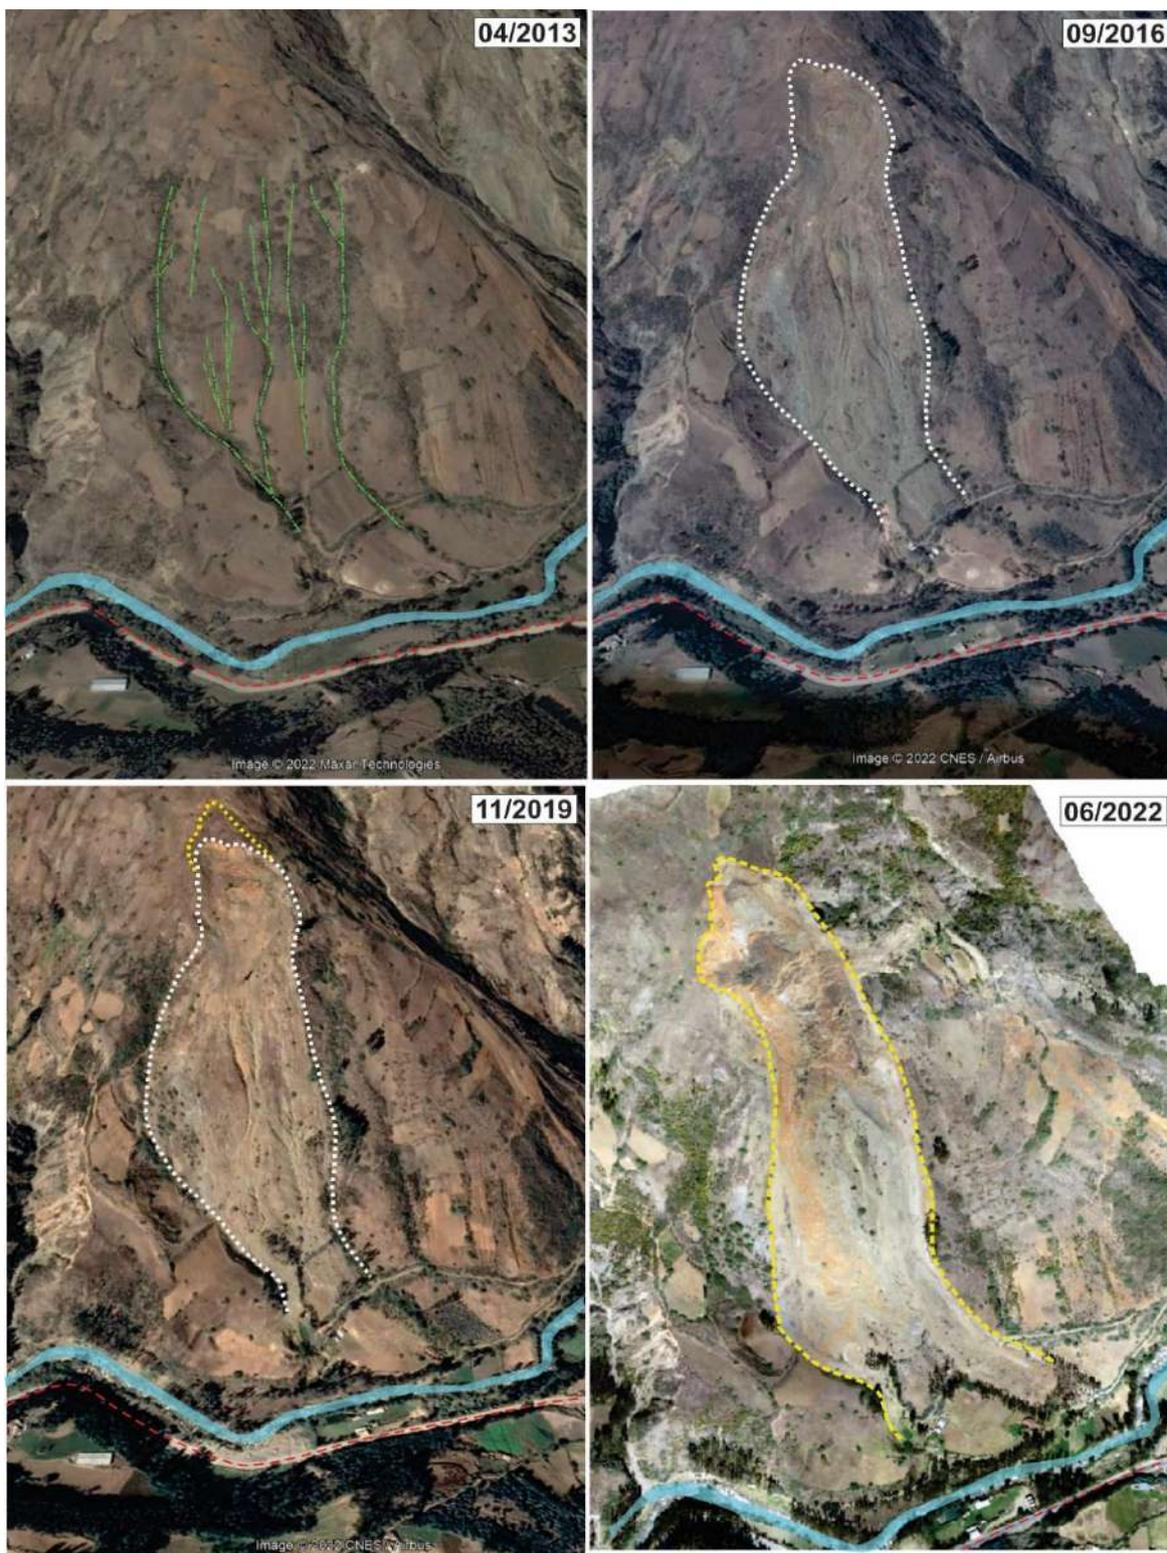
Por otro lado, en la figura 19 se presenta la evolución del deslizamiento, utilizando imágenes satelitales de la plataforma Google Earth, mostrándose en sus inicios al 2013 como un proceso de erosión de ladera (cárcavas), ya en el 2016 se extendió en gran parte de la ladera; dando inicios y formación al 2019 de un deslizamiento, con una escarpa de 97m casi triplicada en longitud al 17 de marzo del 2022 (216); en cuya oportunidad generó el daño y pérdida en tuberías de agua potable, medios de vida (terrenos de cultivos de maíz) y puso en alerta a dos familias asentadas a tan sólo 25m al pie del deslizamiento reactivado.

**Figura 19.** Evolución del deslizamiento del cerro Cachipuquio, del sector Huanunca, ubicado en la margen izquierda del río Vicos de los años 2013, 2016, 2019 (imagen del Google Earth) e imagen del 2022 (imagen obtenida con el dron).

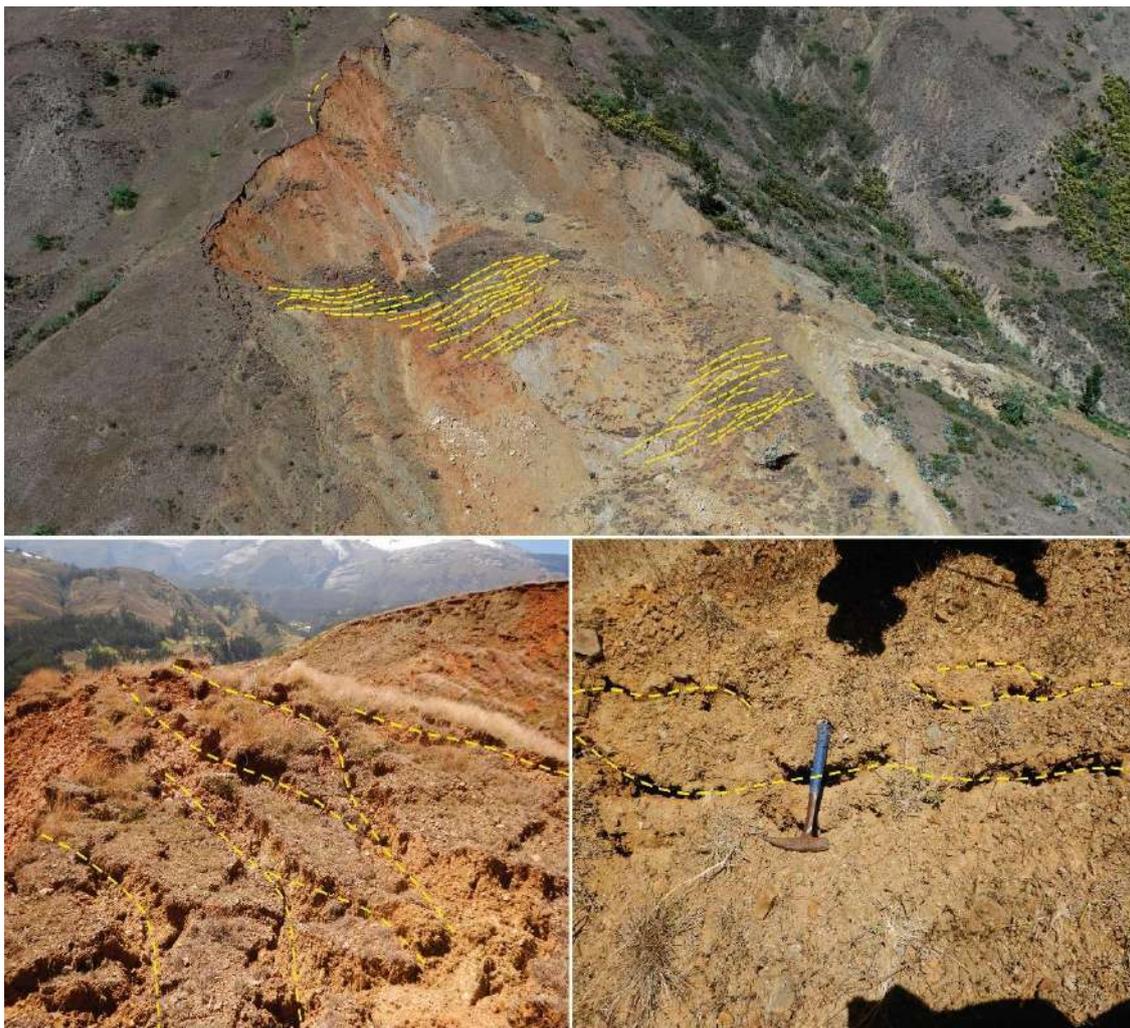
En dicho cuerpo de deslizamiento se observa agrietamientos transversales continuos, así como en la cabecera del mismo, el cual es un indicador que el deslizamiento está en proceso retrogresivo; con espaciamentos que van de 0.05 m a 0.45 m, con longitudes de hasta 62 m y profundidades visibles de hasta 0.55 m (figura 20).

**Figura 20.** Agrietamientos transversales continuos.

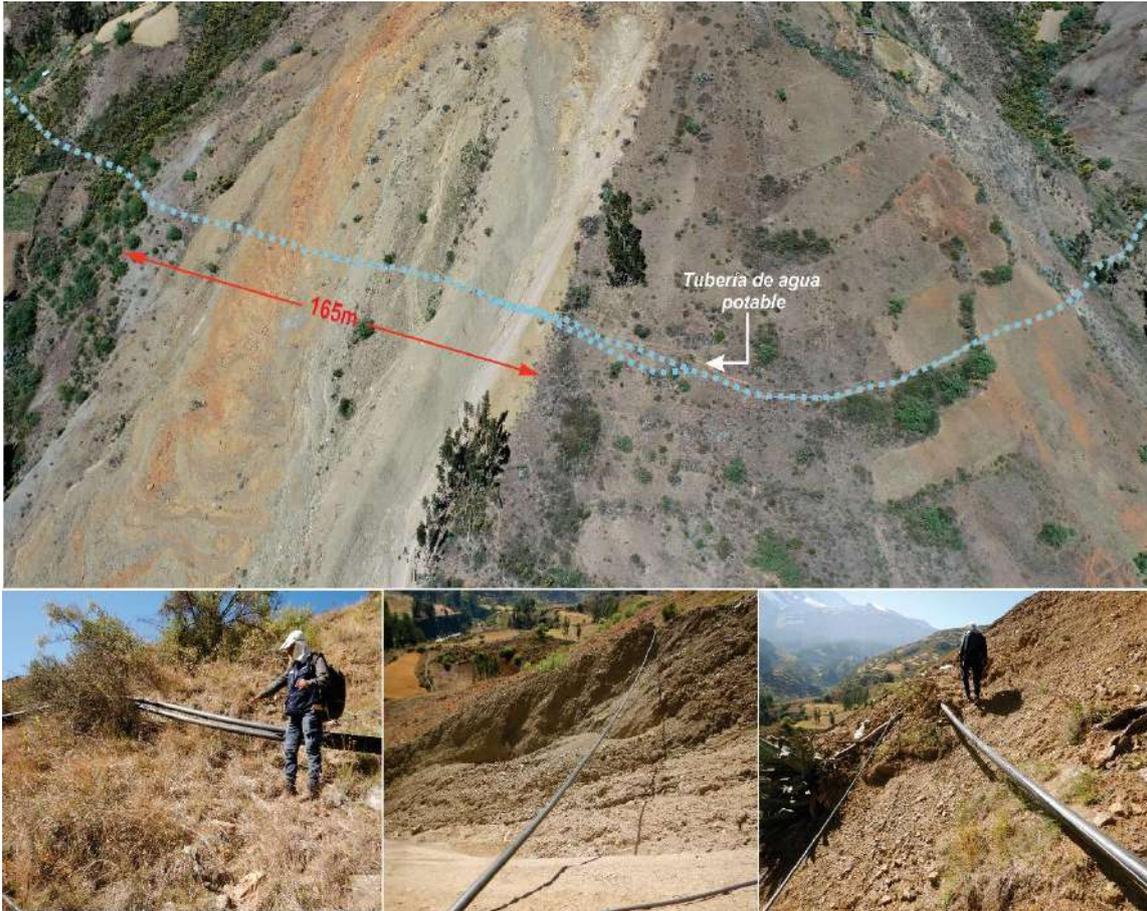
Además, cruza en el cuerpo del deslizamiento tuberías de agua potable, las cuales además de sufrir daños con el deslizamiento, han generado fugas de agua. (figura 21), con coordenadas UTM 8968236 N, 216306 E (Margen izquierda) y 8968280 N, 216475 E con una altitud de 2958 m; también se pudieron identificar cuatro puntos de emanación de aguas subterráneas ubicadas en el cuerpo del deslizamiento las cuales se detallan en el cuadro N°6:

**Figura 21.** Vista de la tubería que pasa por medio del cuerpo del deslizamiento, que afectó la reactivación del evento.

- 3) Realizar, la revisión, cambio y/o mantenimiento de tuberías dañadas que cruzan por el cuerpo del deslizamiento, ya que presentan fugas de agua al interior de las laderas.

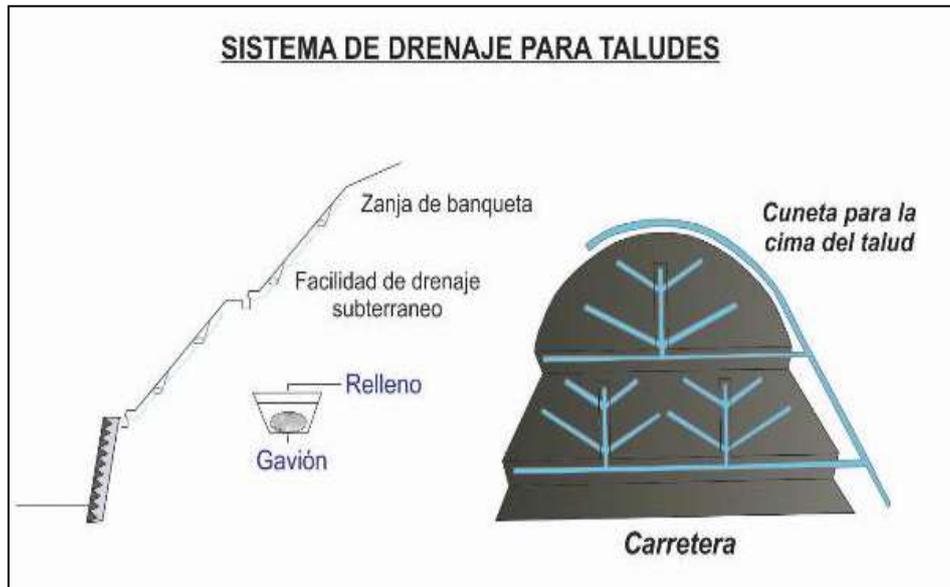
**Zanjas horizontales.** Son paralelas al talud y se sitúan al pie de este. Son útiles los drenes en forma de espina de pescado (figura 1), que combinan una zanja drenante según la línea de máxima pendiente con zanjas secundarias (espinas) ligeramente inclinadas que convergen en la espina central. Su construcción y mantenimiento en zonas críticas debe tener buena vigilancia.

**Figura 1.** Drenaje tipo espina de pescado (Modificado, Sosa 2019)
