Opinión Técnica N° 11-2022

EVALUACIÓN GEOLÓGICA Y GEODINÁMICA DEL DESLIZAMIENTO – FLUJO CHACAS

Departamento Áncash
Provincia Asunción
Distrito Chacas

Noviembre
2022

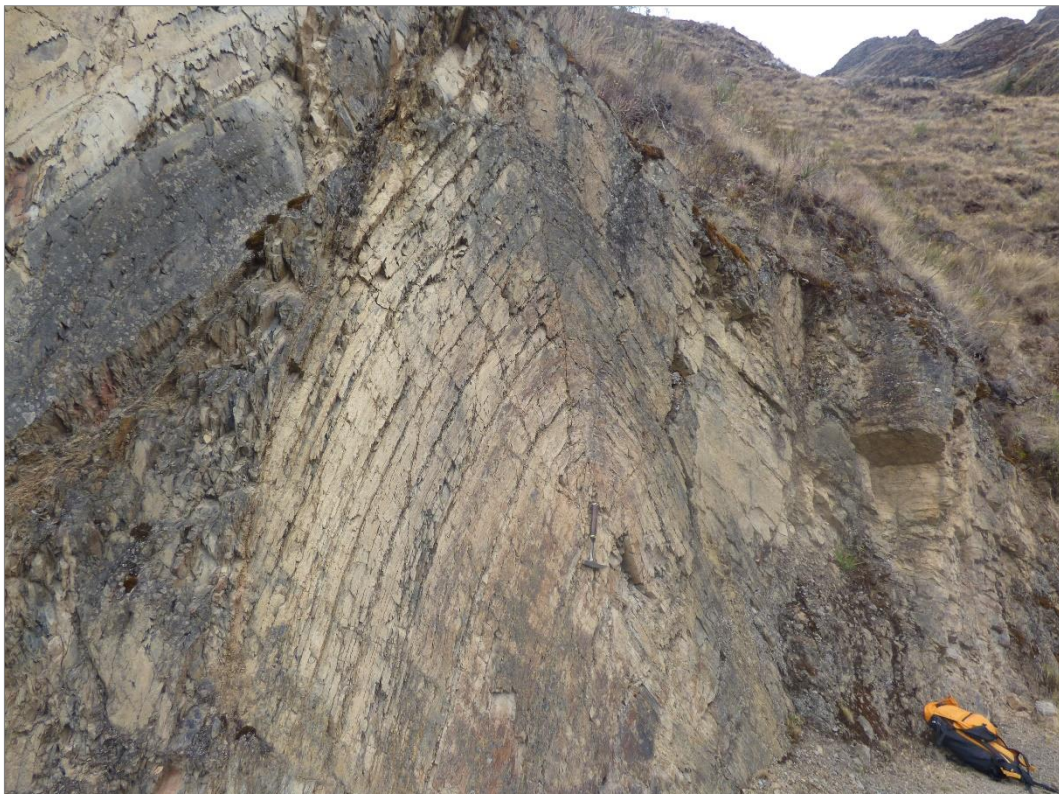
Fotografía 1. Afloramiento rocoso de la Formación Chicama deformadas. En el contexto regional han formado anticlinales y sinclinales.

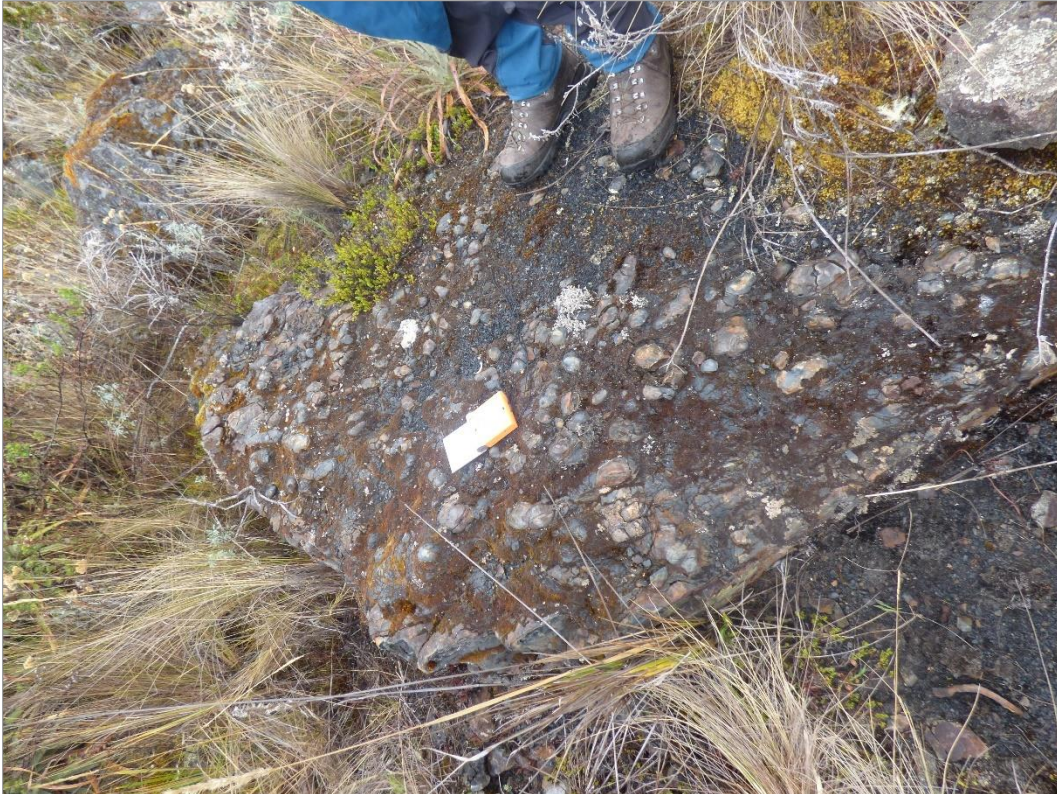
Fotografía 2. Fragmentos de roca de hasta 2 m dispuestos en el cuerpo del deslizamiento - flujo de Chacas.

El análisis del contexto litológico sobre el que se ha desarrollado el deslizamiento – flujo de Chacas, se hace en base a la descripción litoestratigráfica de la carta Geológica del cuadrángulo de Huari – hoja 19-i, (Molina O, 1993), a escala 1/100 000 e información obtenida en campo, donde se tienen afloramientos de rocas sedimentarias de areniscas cuarzosas y lutitas pizarrosas oscuras de la Formación Chicama; controlado por una estructura de anticlinal inclinado (fotografía 1), el cual condicionó el intenso fracturamiento del macizo rocoso, produciendo fragmentos de roca de 0.5 m hasta 2 m de diámetro (fotografía 2) y un grado alto de meteorización de coloración rojiza por presencia de óxidos (figura 2).

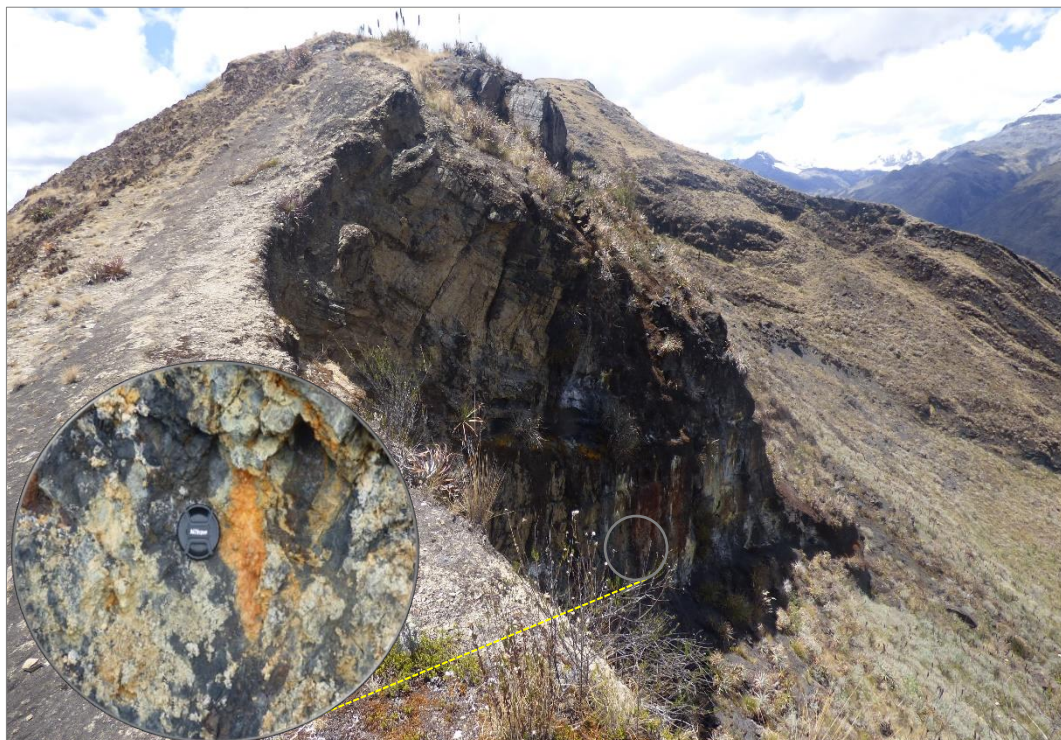
Figura 2. Areniscas, lutitas pizarrosas muy meteorizadas, con contenido de oxido y ligera presencia de carbón.

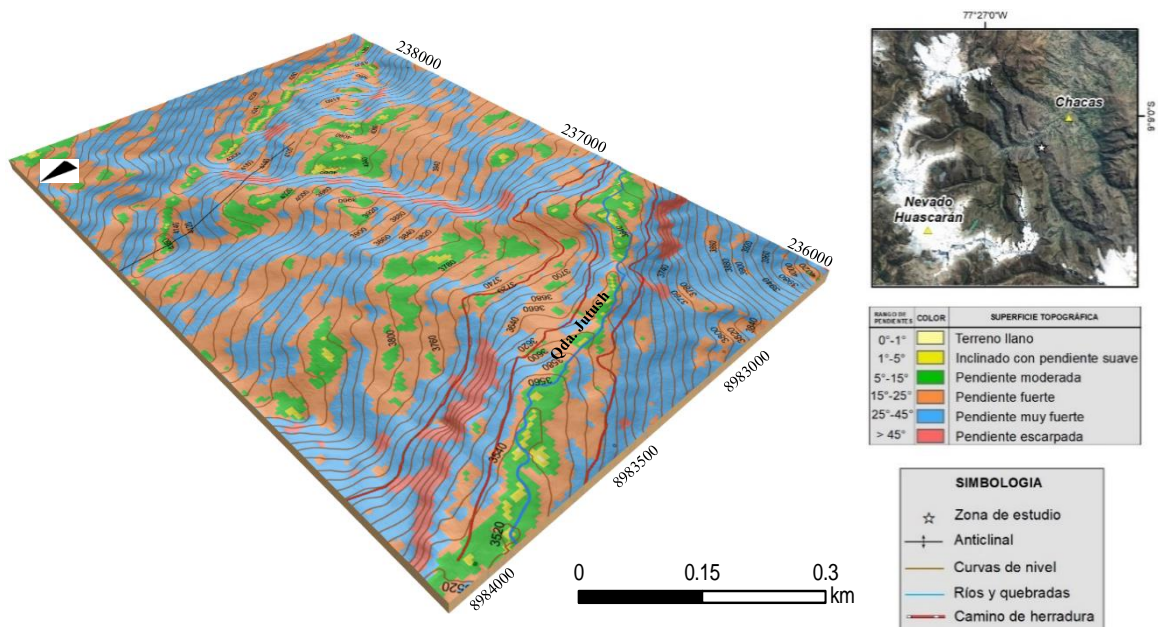
Tanto las unidades morfoestructurales y las características litoestratigráficas, han modelado el actual relieve de la zona de estudio, formando montañas estructurales en roca sedimentaria y laderas de pendientes que varían entre 25° a 65°, consideradas de fuerte a muy escarpadas; lo que contribuye a que el material suelto disponible en las laderas se remueva fácilmente pendiente abajo, por efecto de la gravedad (figura 4).

Figura 4. Mapa de pendientes del deslizamiento - flujo de Chacas.

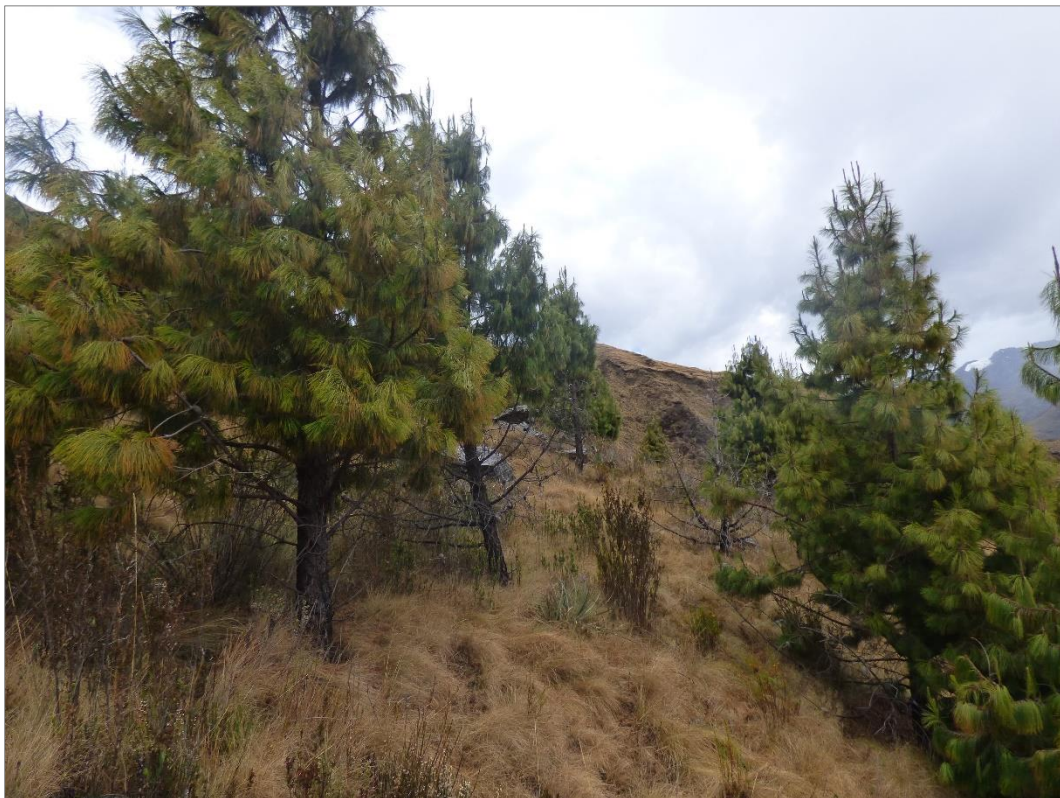
Dicho deslizamiento se produjo en la zona de mayor deformación con presencia de estructura de anticlinal inclinado, favorable a la disposición y buzamiento de pendiente hacia la ladera oeste del cerro Balcón Jirca. Además, en el cuerpo del deslizamiento - flujo se muestran árboles inclinados en contra de la pendiente (fotografía 4); por otro lado, en la zona media – baja, los pinos reforestados hace aproximadamente 20 años, muestran una coloración amarillenta, visualizando una escasez de agua y por consiguiente en el interior las fuerzas de presión en los suelos, debilitan las mismas, condicionando de esa manera a la dinámica y comportamiento del evento.

Fotografía 4. Árboles inclinados en contra de la pendiente, ello nos muestra la dinámica y comportamiento del deslizamiento – flujo.
