Informe Técnico N° A7320

EVALUACIÓN DE PELIGROS GEOLÓGICOS POR DESLIZAMIENTOS EN EL SECTOR UNUPITE DE LAS COMUNIDADES SUTEC Y CUCUCHIRAY

Departamento Cusco
Provincia Paruro
Distrito Paruro

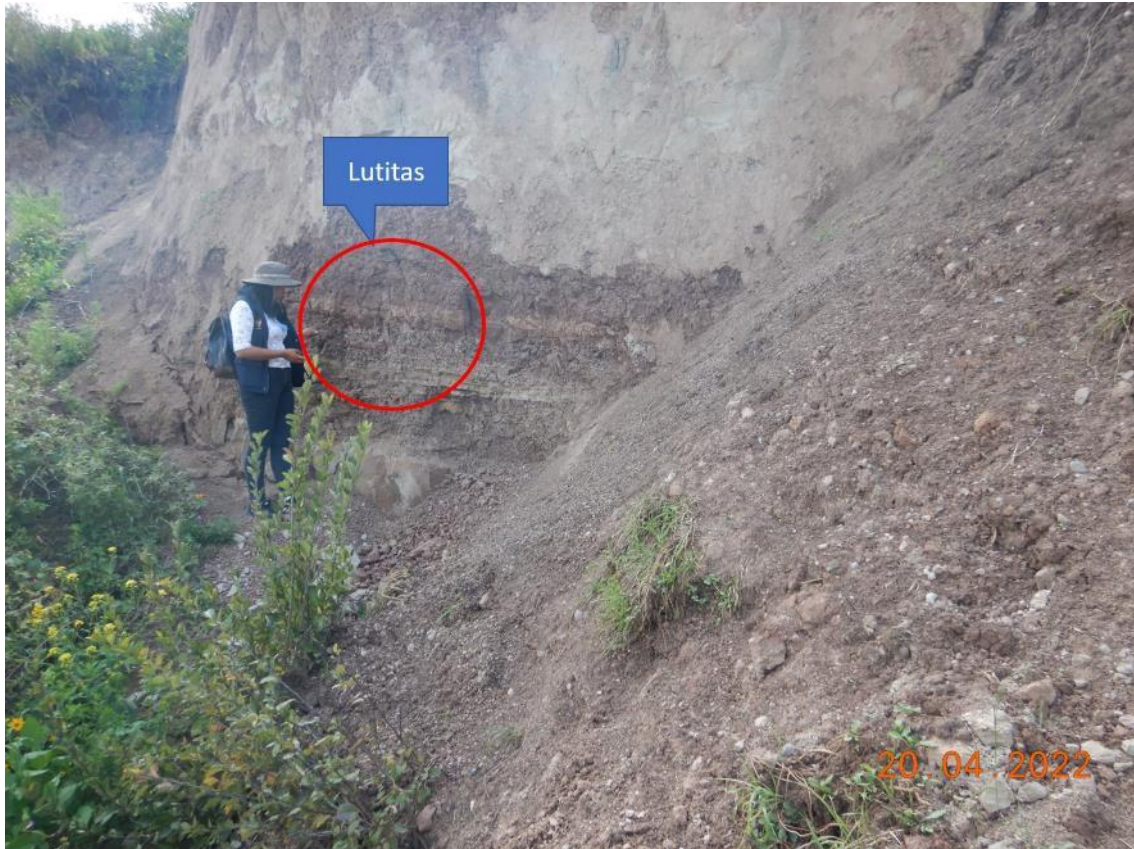
El Miembro I aflora en la margen izquierda del río Paruro y al norte del centro poblado del mismo nombre. Sobreyace a la Formación Soncco, tiene un espesor de 365 a 700 m y está compuesto por lutitas y limolitas lacustres, areniscas fluviales y algunos conglomerados fluviales; en la zona de estudio se aprecian las areniscas y conglomerados los cuales se presentan muy fracturados y altamente meteorizados (figura 2).

Figura 2: Escarpa del deslizamiento, se aprecia lutitas y limolitas de la Formación Paruro Miembro I.

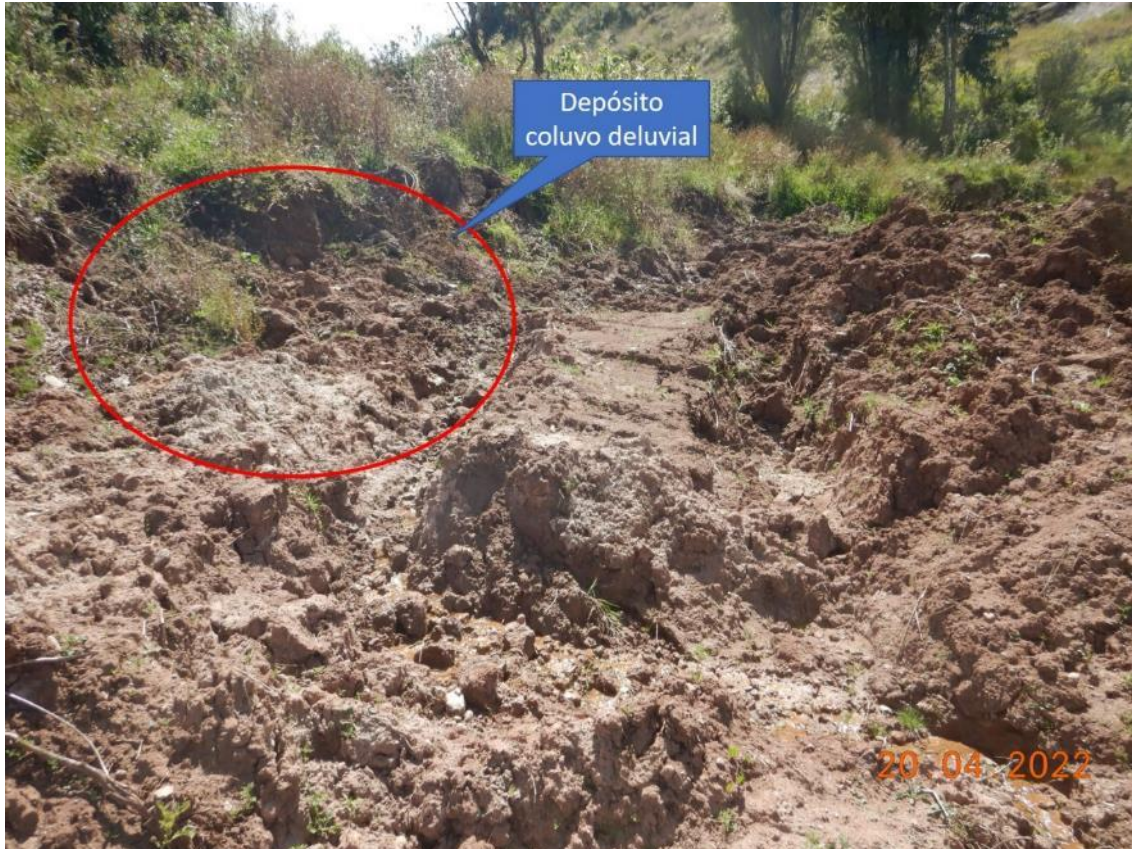
Los materiales fueron originados por materiales removidos de deslizamientos, que se desplazaron pendiente abajo por acción de la gravedad y aguas de escorrentía. (Anexo 2 – descripción de formaciones superficiales 1) (figura 3).

Figura 3: Se aprecian depósitos coluviodeluvial, dejado por el deslizamiento. Sector donde se encontraban los fitotoldos.

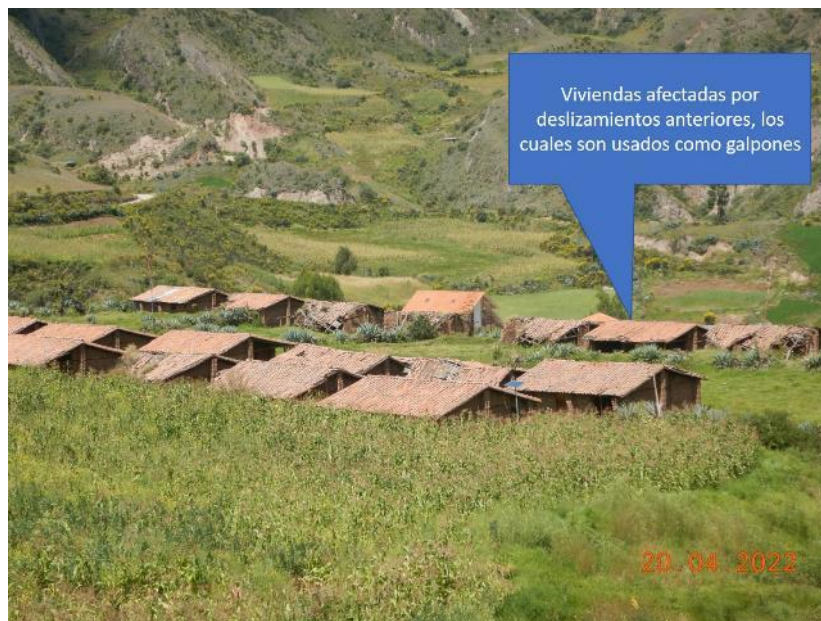
Figura 5: Se aprecia las viviendas afectadas por movimientos anteriores, las cuales algunas de estas son utilizadas para crianza de cuyes.

- c) Realizar un estudio hidrogeológico con el fin de evacuar las aguas infiltradas y evitar o disminuir el peligro a deslizamientos.
- d) Las viviendas afectadas del sector deben pasar a un proceso de reubicación, ya que son susceptibles la generación de nuevas afectaciones en sus propiedades.

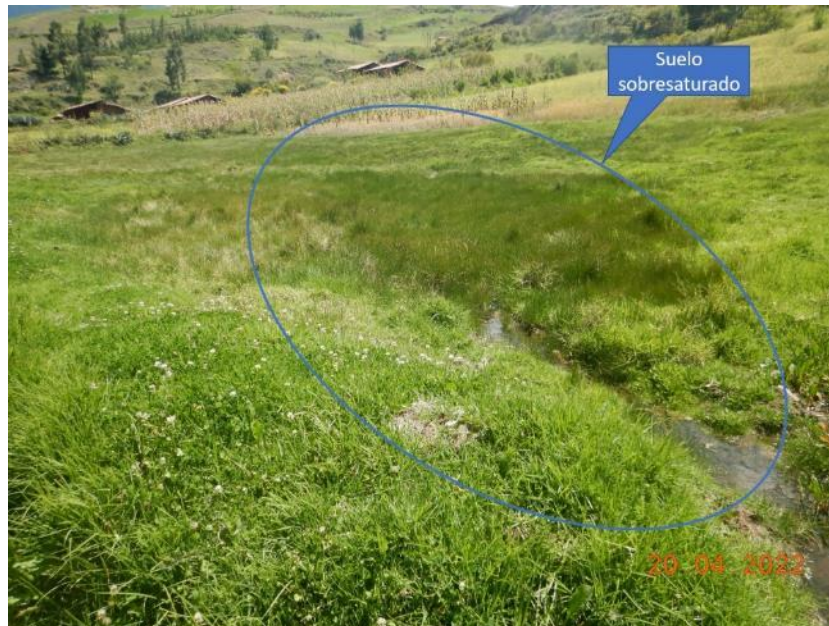
Dentro del cuerpo del deslizamiento se aprecia zonas sobresaturadas y emanaciones de agua que forman humedales, algunos aparecieron luego del evento.

Se tiene canales de drenaje que no son suficientes, para evaluar todas filtraciones que tiene el terreno. El agua se sigue infiltrando sobre el suelo, lo que está generando sobrecargas y desestabilización del sector (figura 7).

Figura 7: Humedal que se generó luego del deslizamiento.

- a) Realizar zanjas de coronación y espina de pescado revestidas, para drenar el cuerpo del deslizamiento, así evitar la infiltración y sobrecarga de peso.

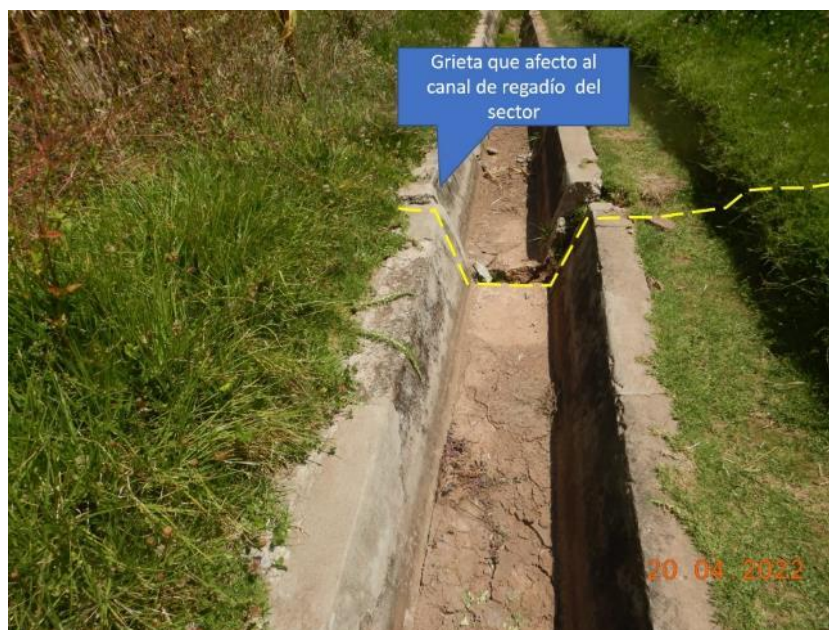
Además, dentro del evento se apreció grietas tensionales dispuestas longitudinalmente y transversalmente con apertura de hasta 50 cm y 1 m de profundidad, con longitudes hasta de 200 m. Estas grietas se disponen a la altura de la escarpa principal, en la parte baja al pie del deslizamiento y en las márgenes laterales, figuras 8 y 9.

Figura 8: Grieta tensional en dirección perpendicular al deslizamiento que afecta al canal de regadío del sector.

- e) Sensibilizar la población sobre los peligros geológicos que presenta el sector, para que puedan hacer un monitoreo sobre el avance a las grietas de la zona, ya que este deslizamiento tiene un avance retogresivo y con estos conocimientos puedan tener una correcta reacción en caso se reactive este evento.

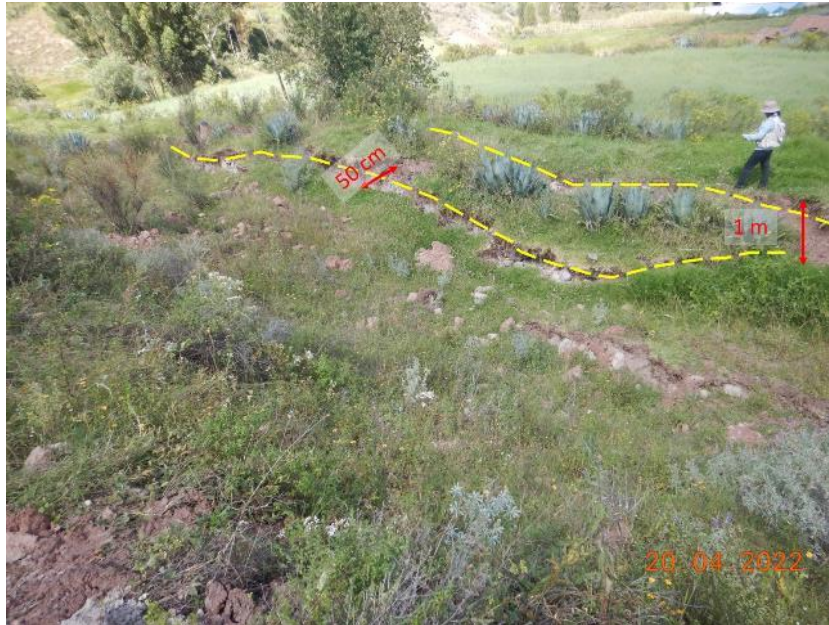
Figura 9: Agrietamiento del terreno, paralelo al escarpe principal, se aprecia con ancho de 50 cm y profundidad de hasta 1 m.

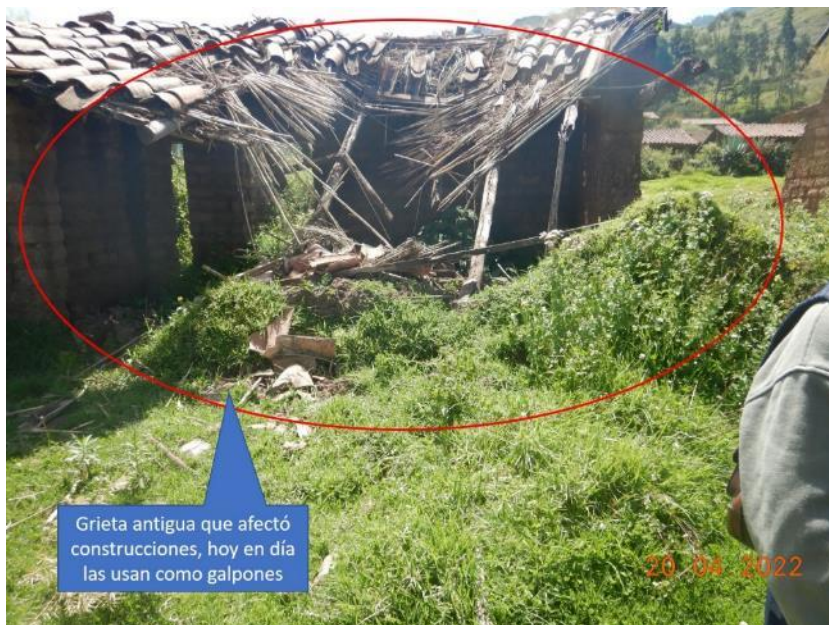
Este evento afectó áreas de cultivo de 25 familias, sistema de riego para la comunidad campesina de Sutec y del colegio Hermanos Ayar, 6 fitotoldos, 3 viviendas; en años anteriores afectó viviendas, que actualmente son usadas como galpones (figura 10).

Figura 10: En años anteriores se construyeron bloques de viviendas en la zona, las cuales fueron afectadas por reactivaciones antiguas del deslizamiento.

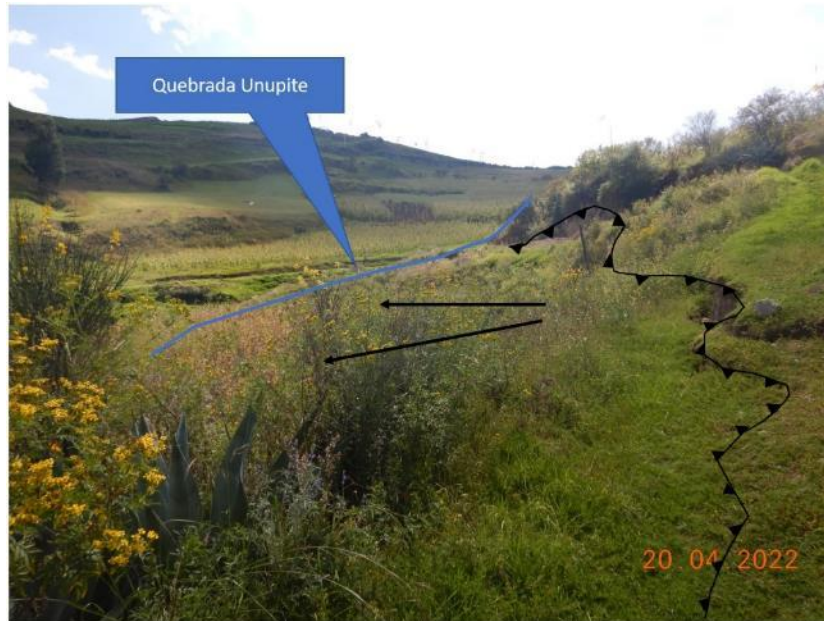
El segundo evento es un deslizamiento que presenta una dirección N 210 y aporta material a la quebrada Unupite. El evento se ubica en la margen derecha del deslizamiento principal.

Entre sus características se aprecia una escarpa principal con altura de 40 cm, longitud de 60 m y la distancia de la cabecera al pie es 76 m (figura 11).

Figura 11: se aprecia la escarpa del deslizamiento que traslada sus materiales a la quebrada Unupite.

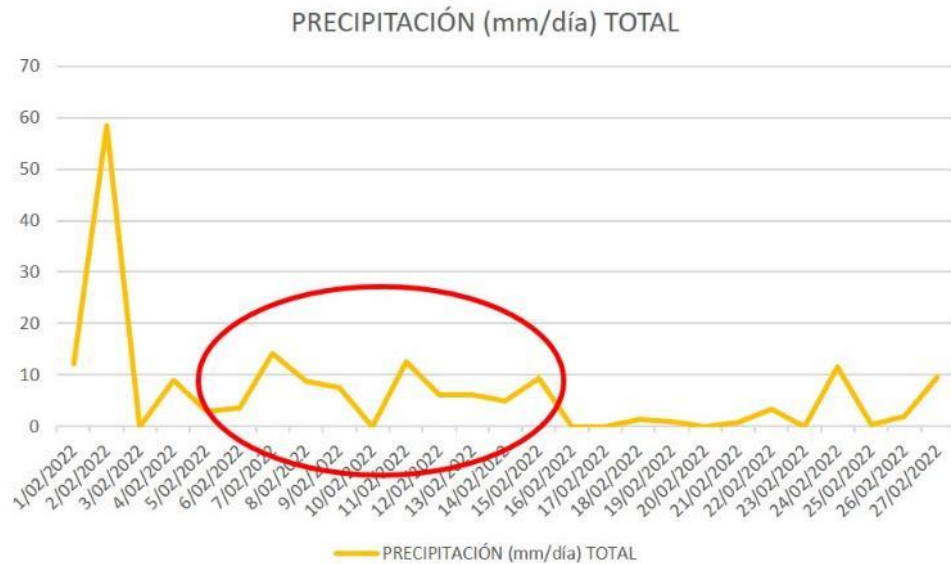
- El factor que desencadeno este deslizamiento fueron las lluvias intensas y/o prolongadas que se dio en el mes de febrero como apreciamos en la (figura 12), donde del 6 al 15 del mes se dieron lluvias con intensidades parecidas, estas saturaron y sobrecargaron el talud, al punto de desestabilizar la zona.

Figura 12: Se muestra las precipitaciones diarias días antes que se genere los deslizamientos.
