PROYECTO: MEJORAMIENTO DE LOS SERVICIOS DE CONTROL URBANO EN  
LADERAS, QUEBRADAS Y ÁREAS DE RIESGO DE LA ZONA NOR OCCIDENTAL Y ZONA  
NORESTE DEL DISTRITO DE CUSCO.

INFORME DE EVALUACIÓN DEL  
RIESGO DE DESASTRES POR  
DESLIZAMIENTO DE SUELOS EN LA  
QUEBRADA CUSILLUCHAYOC DEL  
DISTRITO CUSCO, PROVINCIA DE  
CUSCO, REGION DE CUSCO- 2022

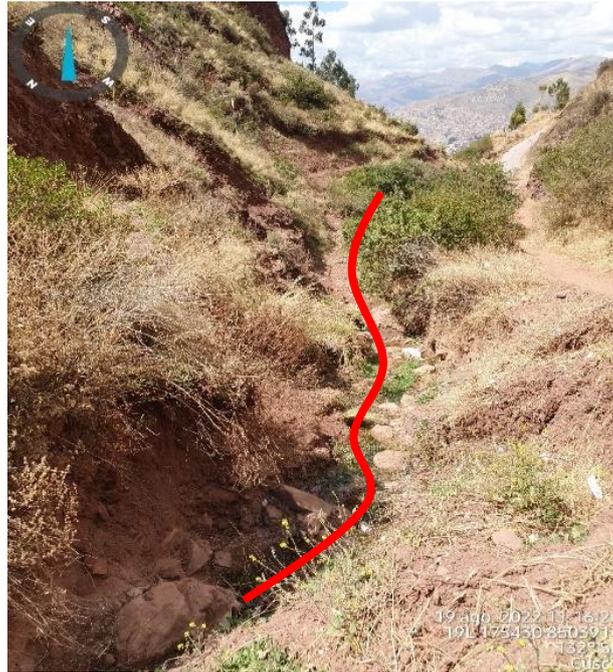
Fotografía 16: Acumulación de los depósitos proluviales

**Depósitos proluviales (Q-pl):** Están conformados por pequeños fragmentos de roca palomíticas y heterométricas en matriz limo arenoso arcilloso, se identifican en el lecho o cauce natural de la quebrada y en ambas márgenes parte baja próximas al cauce; en la parte alta se presenta con espesores menores a 1m y en la confluencia con la quebrada Cusilluchayoc aumenta su espesor y la extensión lateral.

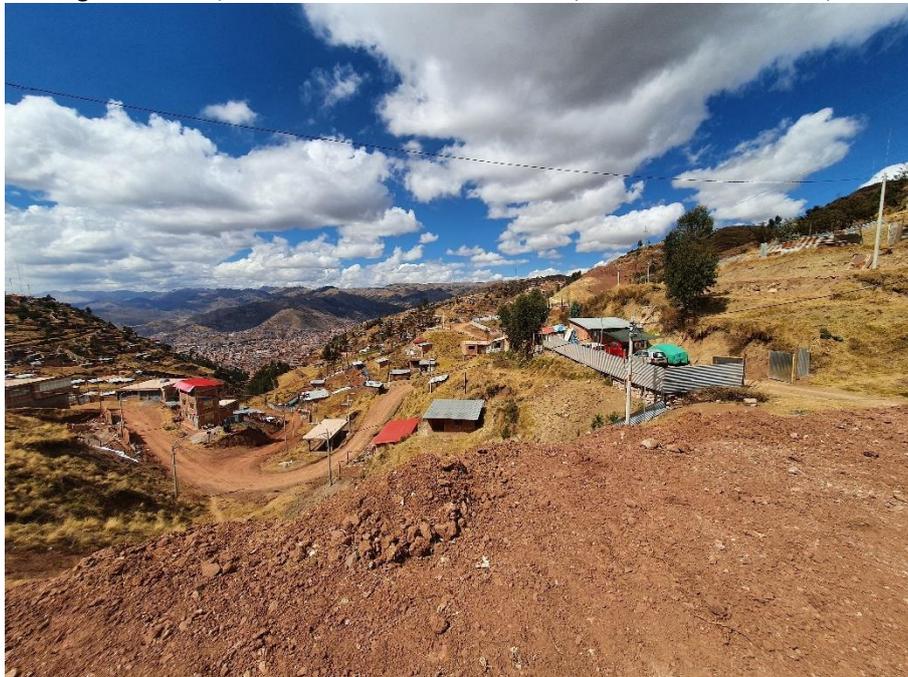
Fotografía 17: Disposición de material excedente tipo rellenos, APV Mosoq Wasi.

**Materia excedente (desmontes y escombros):** Conformado por material de desmontes, escombros, que fueron depositados producto de la nivelación de terrenos en la parte central de la ladera, donde por antecedentes se identifica que hubo la presencia de una cárcava, hacia la parte baja de la quebrada en la margen izquierda.

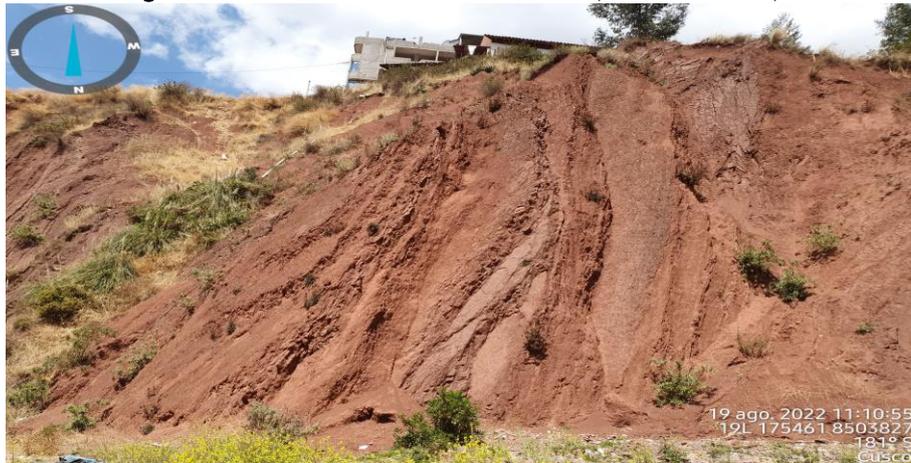
Fotografía 18: Afloramiento de lutitas caóticas parte alta de la quebrada

**Formación Chilca-Quilque:** Definida por Gregory (1916) y Carlotto (1992), se trata de capas rojas que reposan en discordancia a la Formación Puquin, en el ámbito de influencia litológicamente compuestas por lutitas y limolitas rojo ladrillo con intercalación delgada de yesos y areniscas fluviales pertenecientes a la formación chilca, lutitas lacustres rojas moradas y areniscas y microconglomerados fluviales de la formación Quilque

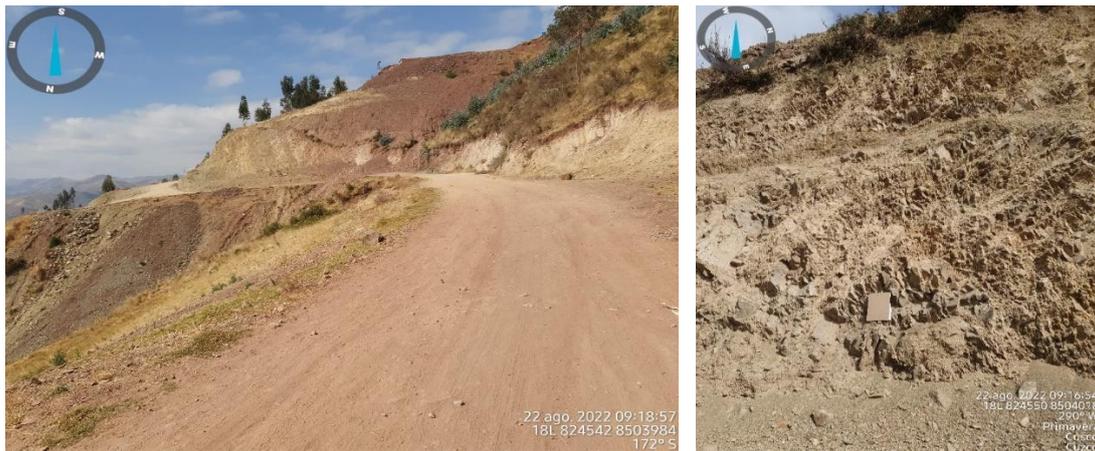
Fotografía 19: Afloramiento de lutitas y areniscas, parte alta de la quebrada.

**Formación Puquin:** Litológicamente está compuesta por intercalación de lutitas y de grano estrato creciente está representado por areniscas feldespáticas de color rojo de origen fluvial que este material es el más predominante en la zona de estudio, las cuales están fracturadas

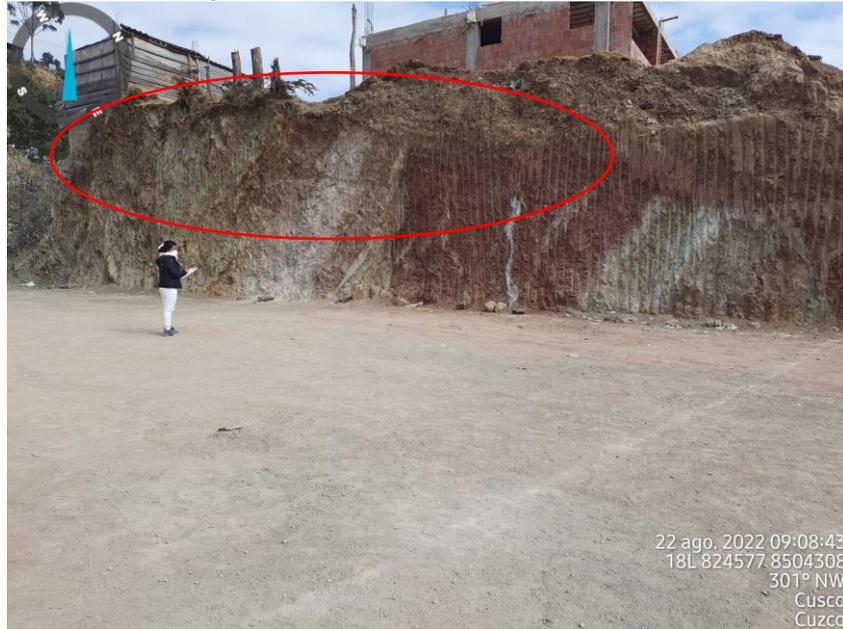
Fotografía 20: Intercalación de lutitas rojas y yesos

**Formación Maras:** compuesta básicamente por yesos, intercaladas con lutitas rojas y más escasamente lutitas verdes y algunos niveles de calizas de grosores delgados (3 a 7 metros). Las lutitas serían de origen lacustre o marino poco profundo, los yesos de sabkha y las calizas indicarían máximos transgresivos (Carlotto, 1992).

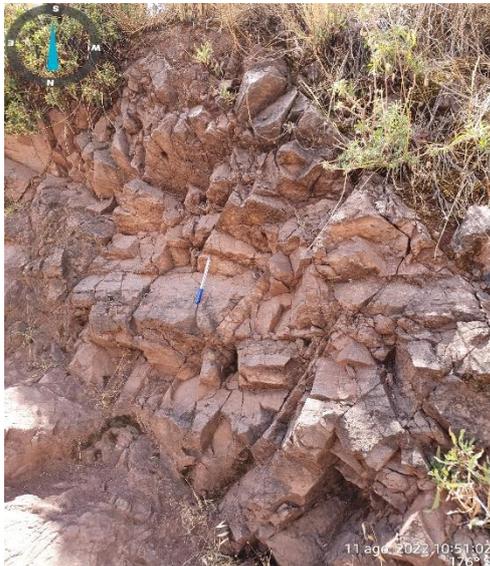
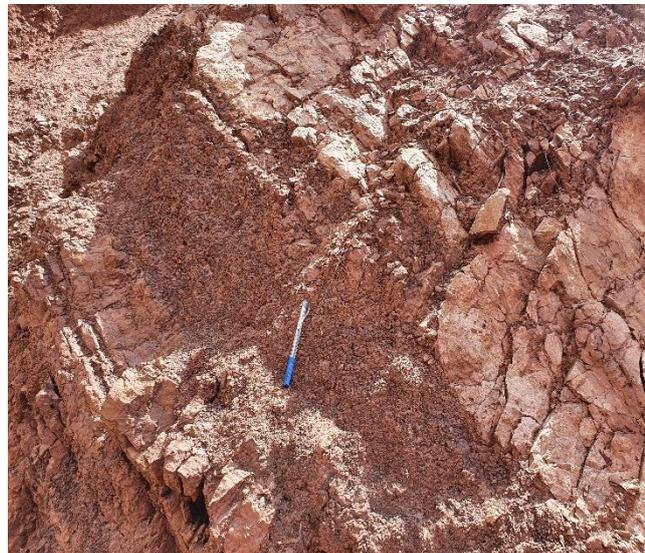
Fotografía 21: afloramientos de areniscas de la Fm. Kayra.

**Formación Kayra:** Está constituido por secuencia de areniscas de grano medio fracturadas con niveles de lutitas rojas este depósito se desarrolló en un medio fluvial, areniscas de composición feldespáticas ubicadas en las laderas de la quebrada Cusilluchayoc margen izquierda.

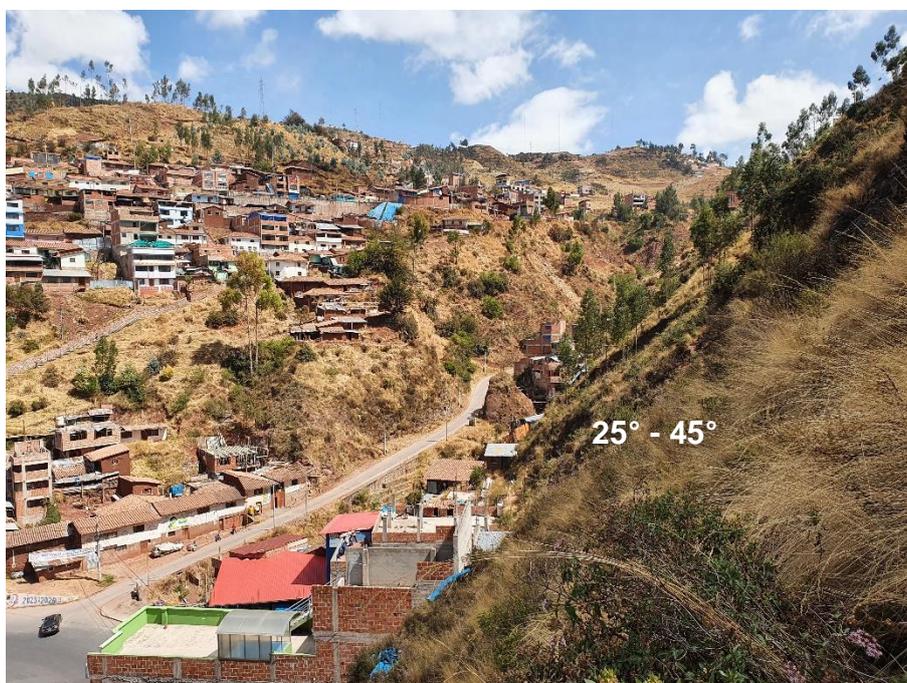
Fotografía 23: Pendientes fuertemente empinado, APV. Huaynapicchu

**Descriptor 2: Pendiente fuertemente empinada (25° - 45°)**

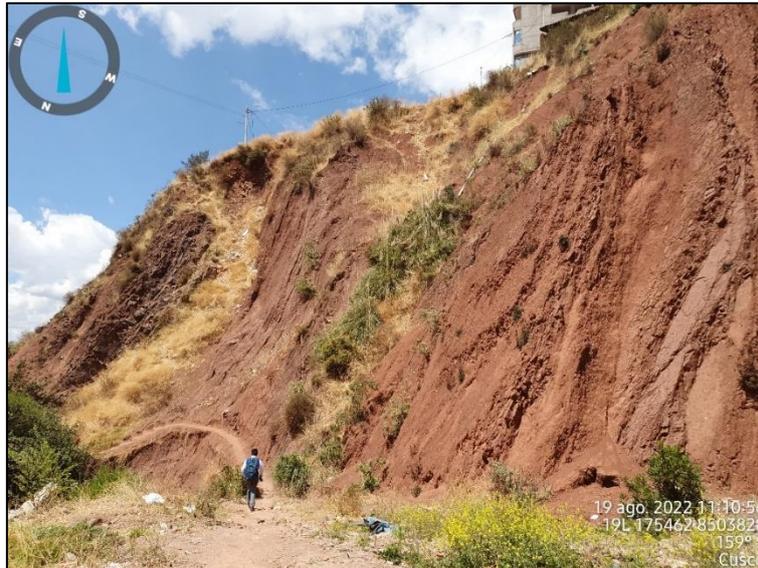
Fotografía 27: Formación de escarpes de deslizamientos

Se identifica en la formación de escarpas de deslizamientos, originado por un tectónico local (falla local) de la zona por la ocurrencia de un desplazamiento de cuerpo rocoso, dejando estas zonas con pendientes pronunciadas y hace que este sector sea inestable por la presencia de roca muy fracturada en la margen izquierda de la quebrada, asimismo en ambas márgenes se evidencian procesos erosivos y de deslizamiento más reciente.

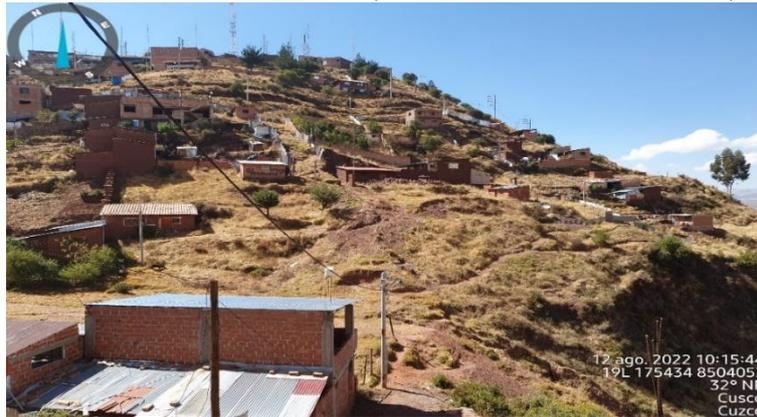
Fotografía 29: laderas fuertemente empinadas con asentamiento de población

Este descriptor se refiere a las laderas fuertemente empinadas ubicadas en esta quebrada, con un rango de inclinación de 25°- 45°, sectores con presencia de material de roca fracturada a muy fracturada, depósitos coluviales que se encuentran en estas laderas, la mayoría de viviendas se encuentran asentadas en estas zonas.

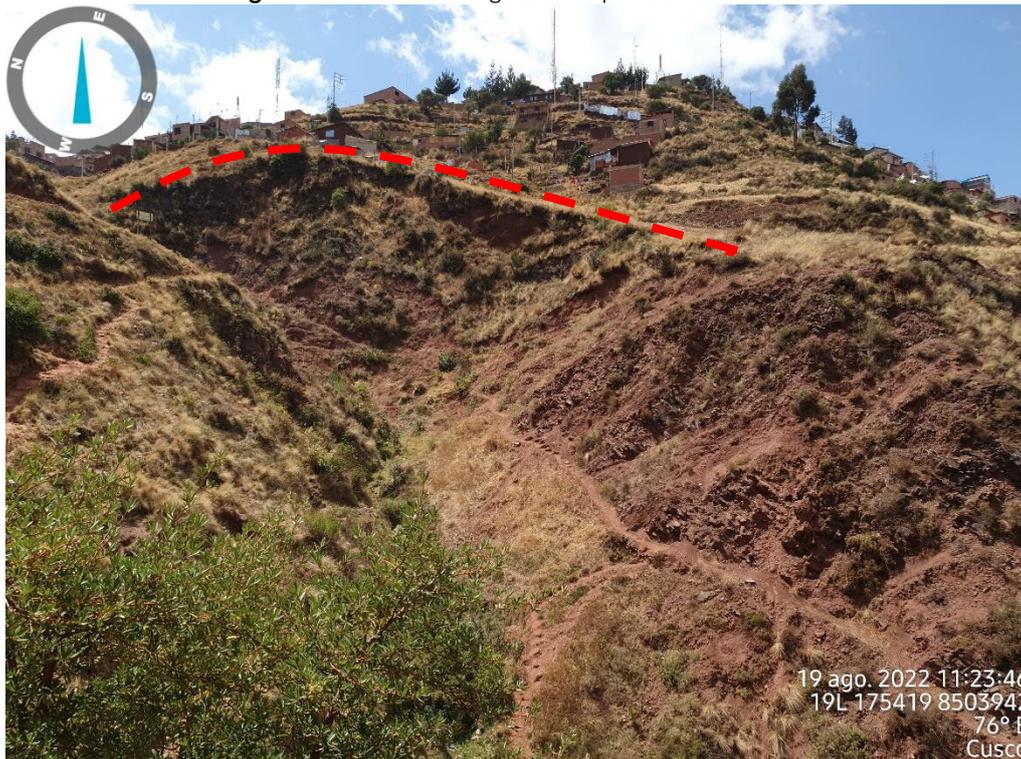
**Fotografía 32:** Vista de antiguas escarpas de deslizamientos

Ese necesario complementar este análisis con estudios más específicos como de refracción sísmica y tomografía eléctrica para determinar la profundidad de los planos de falla de los cuerpos de deslizamientos, así como el nivel freático.

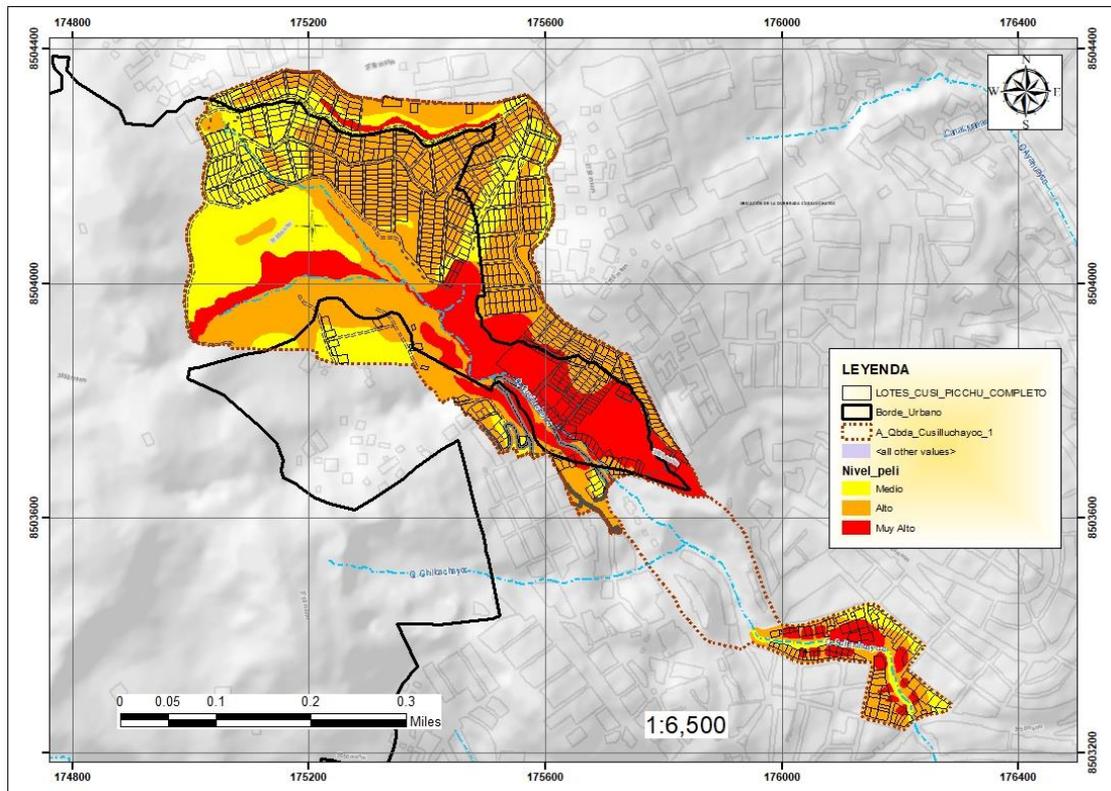
Imagen 20: Mapa de peligro por deslizamiento de suelos

Con este evento desencadenado en las laderas de ambas márgenes de la quebrada con depósitos coluviales y deluviales y las laderas compuestas de secuencia de lutitas y areniscas con yesos de la Fm. Puquin con pendientes predominantes mayores a 37°, se presentaría deslizamiento de suelos que ocasionarían severos daños en los elementos expuestos en su dimensión social, económica y ambiental.
