Informe Técnico N° A7326

EVALUACIÓN DE PELIGROS GEOLÓGICOS POR MOVIMIENTOS EN MASA EN EL SECTOR DE PIÑOTAPATA, ZONA PROPUESTA PARA LA REUBICACIÓN DE LA COMUNIDAD CAMPESINA DE TASSA

Departamento Moquegua
Provincia General Sánchez Cerro
Distrito Ubinas

NOVIEMBRE
2022

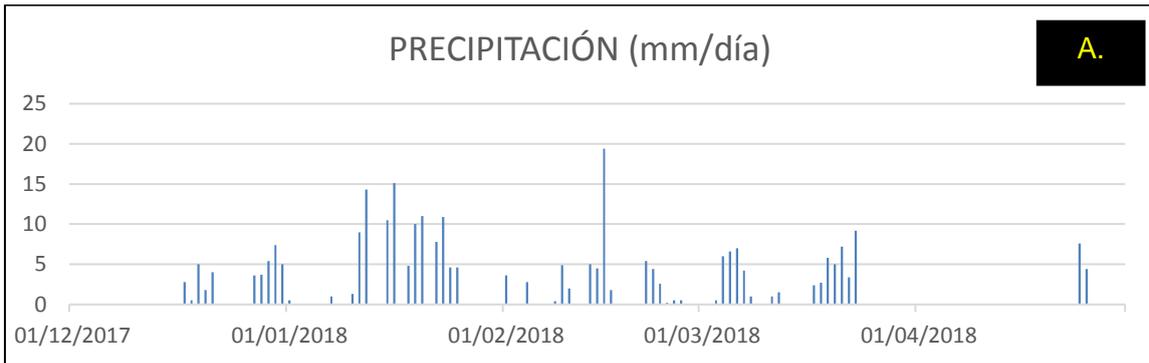
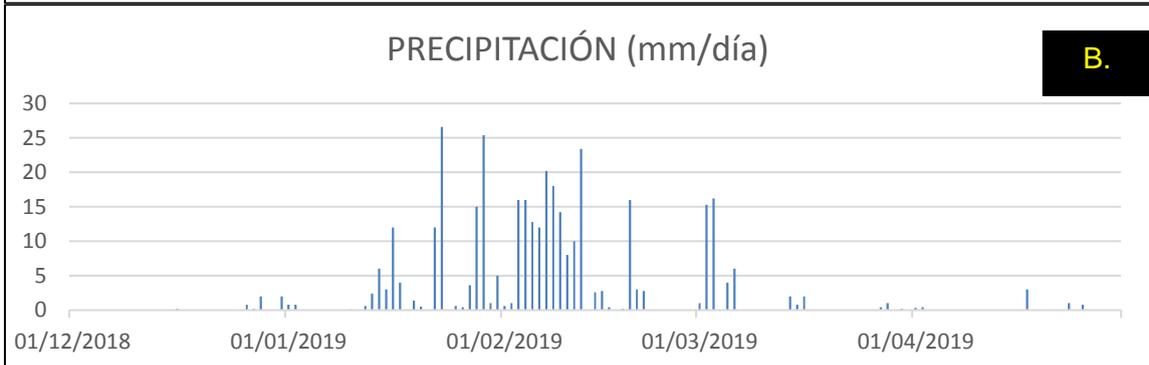
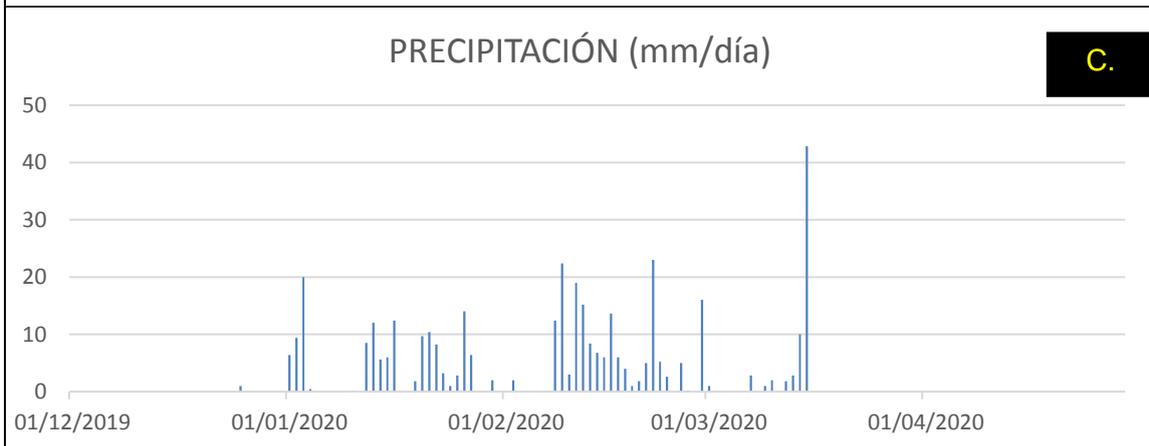
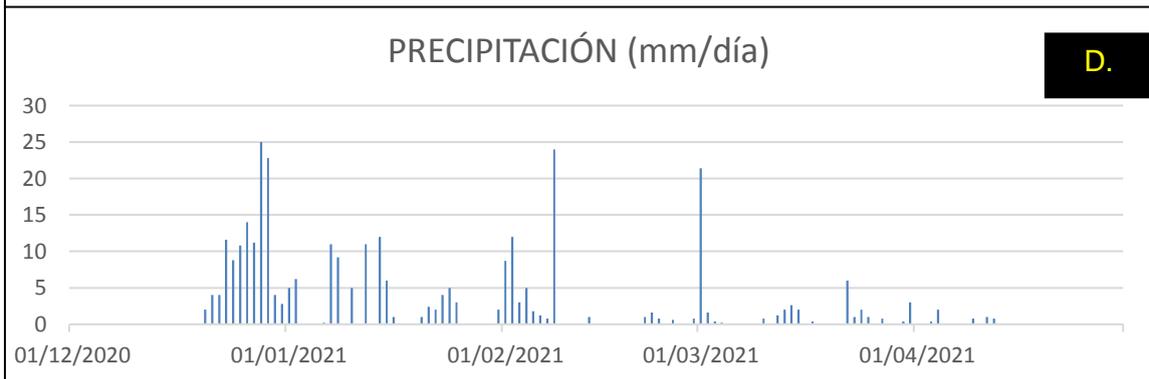
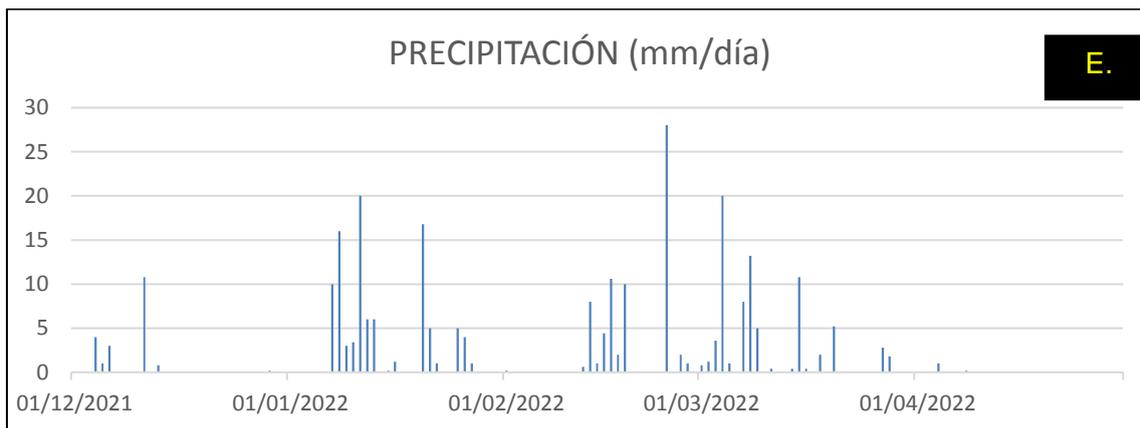
Las precipitaciones pluviales presentes en la zona de estudio están comprendidas entre los meses de diciembre – abril, estas precipitaciones se dan principalmente en zonas entre los 3500 m s.n.m. y 4500 m s.n.m; es así que las lluvias intensas, prolongadas o extraordinarias generadas en los años 2018, 2019, 2020, 2021 y 2022; determinan como valor medio de precipitación máxima de 42.8 mm/día, para el 15 de marzo del 2020 (Figura 2).

Figura 2. Registro de precipitaciones de estación **Ubinas**, distrito de Ubinas, durante los años 2018(A), 2019(B) y 2020(C), 2021(D) y 2022(E)(SENAMHI).

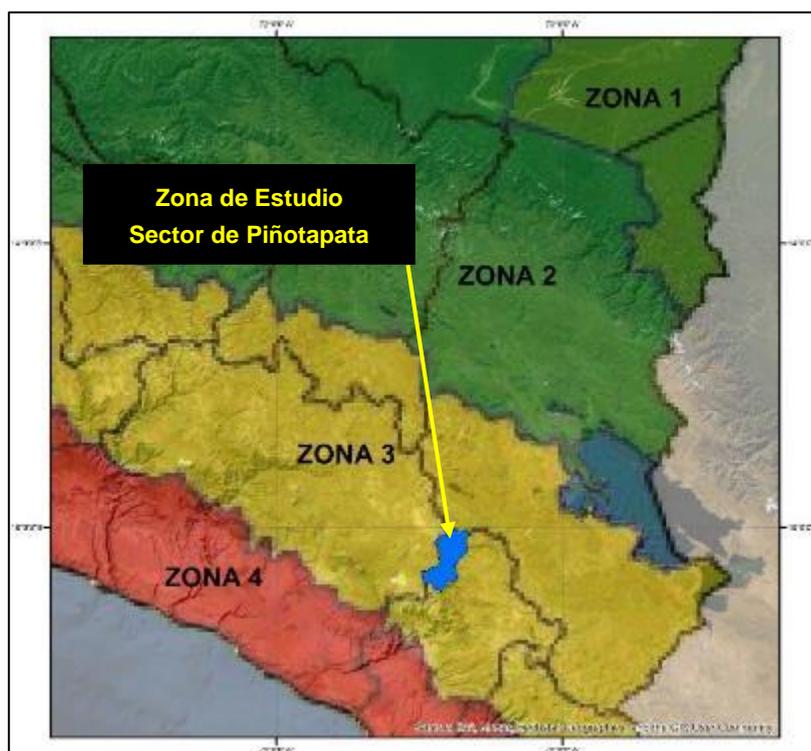
Los movimientos sísmicos pueden generar derrumbes y deslizamientos desde las partes altas. Según Alva et al. (1984) el departamento de Moquegua se ubica en las zonas de sismicidad alta a muy alta (Figura 3).

Figura 3. Zonificación Sísmica del Perú. (Ministerio de Vivienda, Construcción y Saneamiento, 2016).

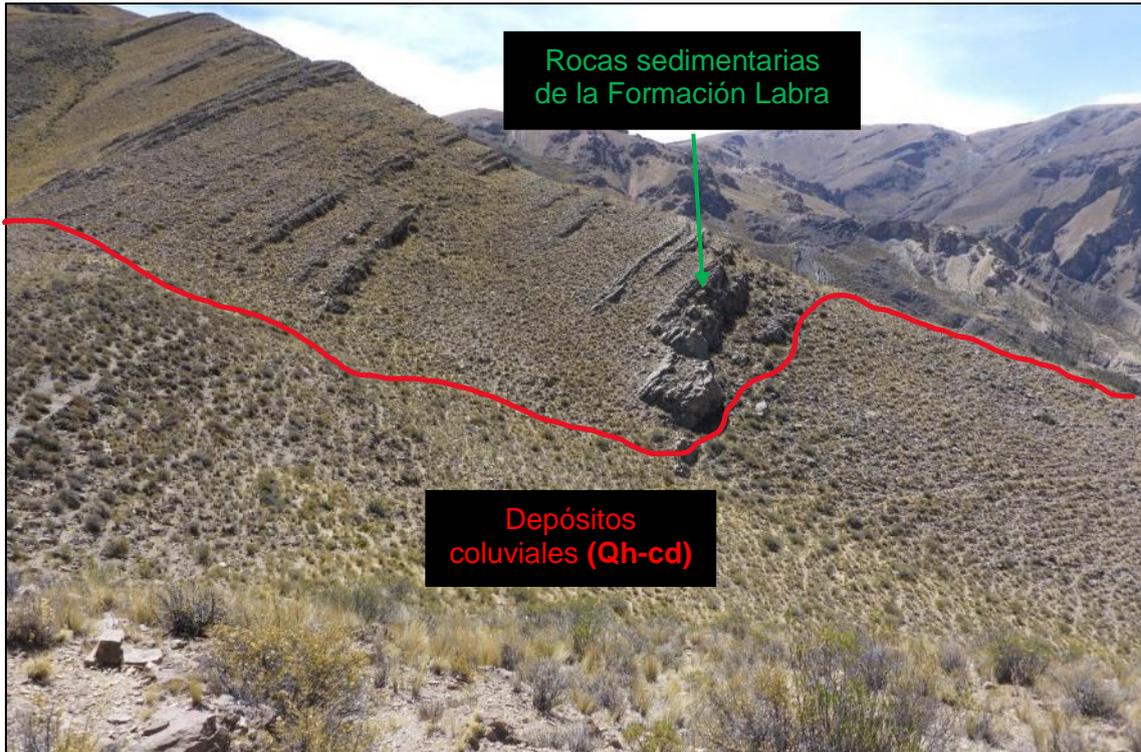
Las unidades litoestratigráficas que afloran son de origen sedimentario, teniendo a la formación Cachios, Labra y Gramadal, adosados por depósitos coluvio-deluviales (Figura 4).

Figura 4.- Unidades geológicas en el sector de Piñotapata UTM E: 318409, N: 8209208.

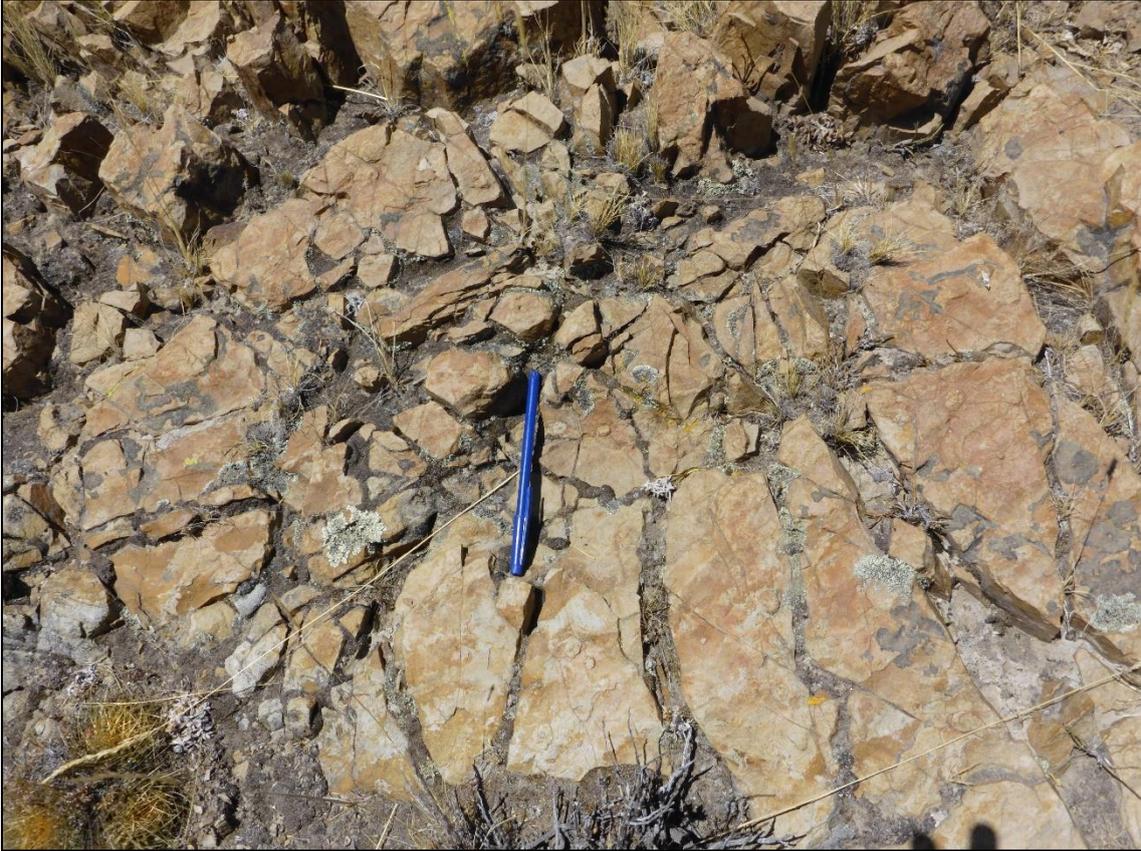
En la zona se presentan lutitas grises y negras intercaladas con delgados niveles centimétricos de areniscas grises, infrayaciendo concordantemente a la Formación Labra, donde se encuentran afectadas por una intrusión subvolcánica, estas rocas se encuentran fuertemente deformadas, muy fracturadas y moderadamente meteorizadas (Figura 5).

Figura 5.- Rocas sedimentarias (areniscas) muy fracturadas de la formación Labra, de UTM E: 318395, N: 8209173.

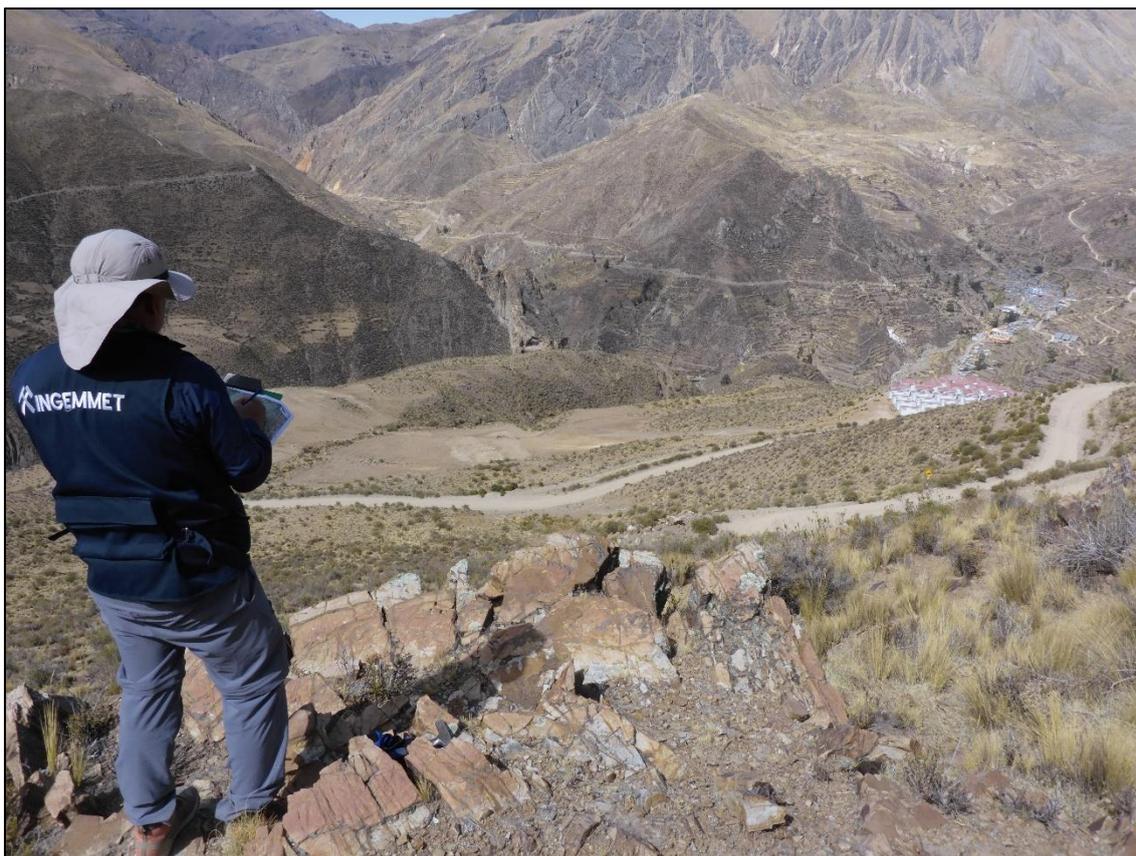
Los depósitos coluvio-deluviales se acumulan en la parte baja de la ladera y son resultado de antiguos deslizamientos. Debido a su naturaleza son susceptibles a la erosión pluvial y movimientos en masa detonadas por precipitaciones pluviales o al realizar modificaciones en sus taludes naturales. Estos depósitos están compuestos por fragmentos de roca de composición sedimentaria, con bloques de tamaño máximo de 1.4 m (5%), gravas (20%), con formas angulosas a subangulosas, englobadas en una matriz areno-limosa (75%) (Figura 6).

Figura 6.- Depósitos coluvio-deluviales, acumulados en la parte baja producto de deslizamientos antiguos UTM E: 318801, N: 8209036.

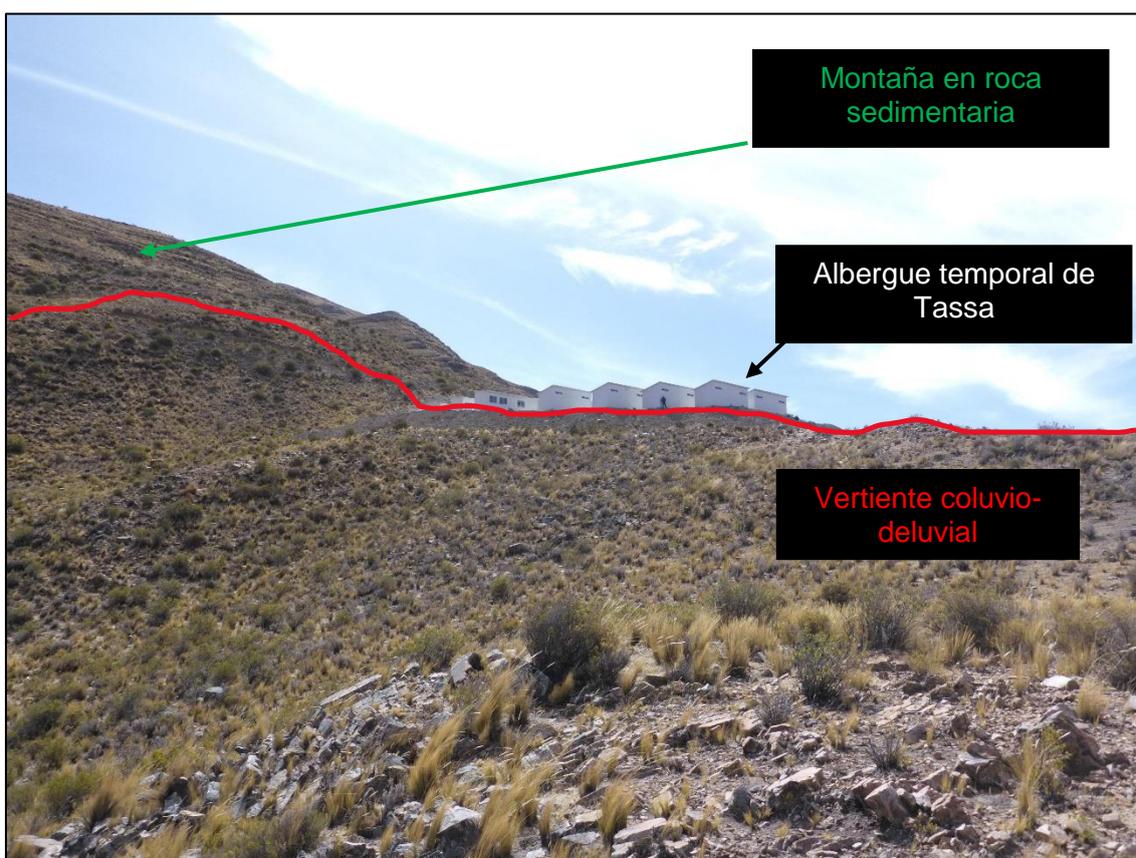
Sub Unidad de Vertiente coluvio-deluvial (V-cd): Es la acumulación de material de origen coluvial y deluvial en las laderas de la montaña en roca sedimentaria; se encuentran interestratificados y no es posible separarlos como unidades individuales.

Estos se encuentran acumulados al pie de las laderas en el sector de Piñotapata, están compuestos por fragmentos de rocas sedimentarias (areniscas), englobados en matriz limo-arenosa. (Figura 7).

Figura 7. Unidades geomorfológicas en el sector de Piñotapata UTM E: 318779, N: 8209213.

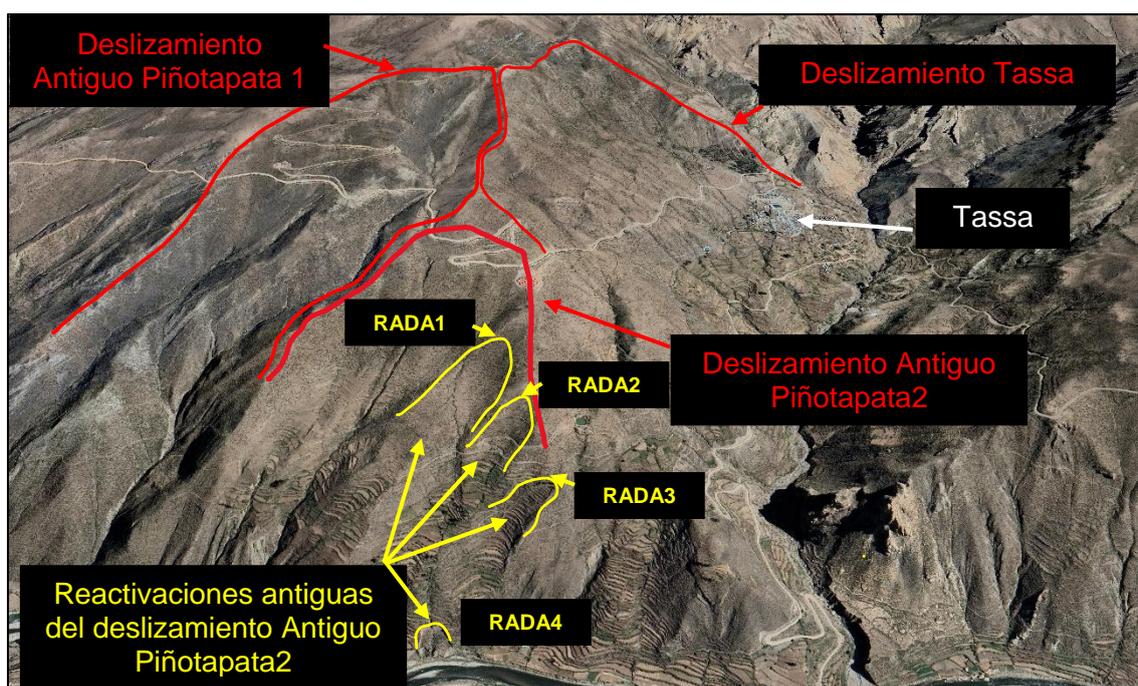
Se presenta como una depresión con forma irregular que corresponde a un deslizamiento antiguo (DA1) denominado “Piñotapata1” (Figura 8), donde la corona y el salto de escarpe, no se observan claramente por los procesos de erosión de avanzada y estar cubierta por vegetación.

Figura 8. Deslizamiento antiguo Piñotapata1 (DA1), deslizamiento antiguo Piñotapata2 y deslizamiento reactivado en el sector de Tassa (Coordenadas UTM E: 301593, N: 8186237)

Este deslizamiento se presenta como una depresión con forma irregular que corresponde a un deslizamiento antiguo (DAP2) denominado “Piñotapata2” (Figura 8). La corona del deslizamiento es poco clara, debido a que la zona presenta procesos de erosión, tiene una longitud aproximadamente de 2 km, el desnivel desde la corona hasta

la base del deslizamiento tiene aproximadamente 450 m.

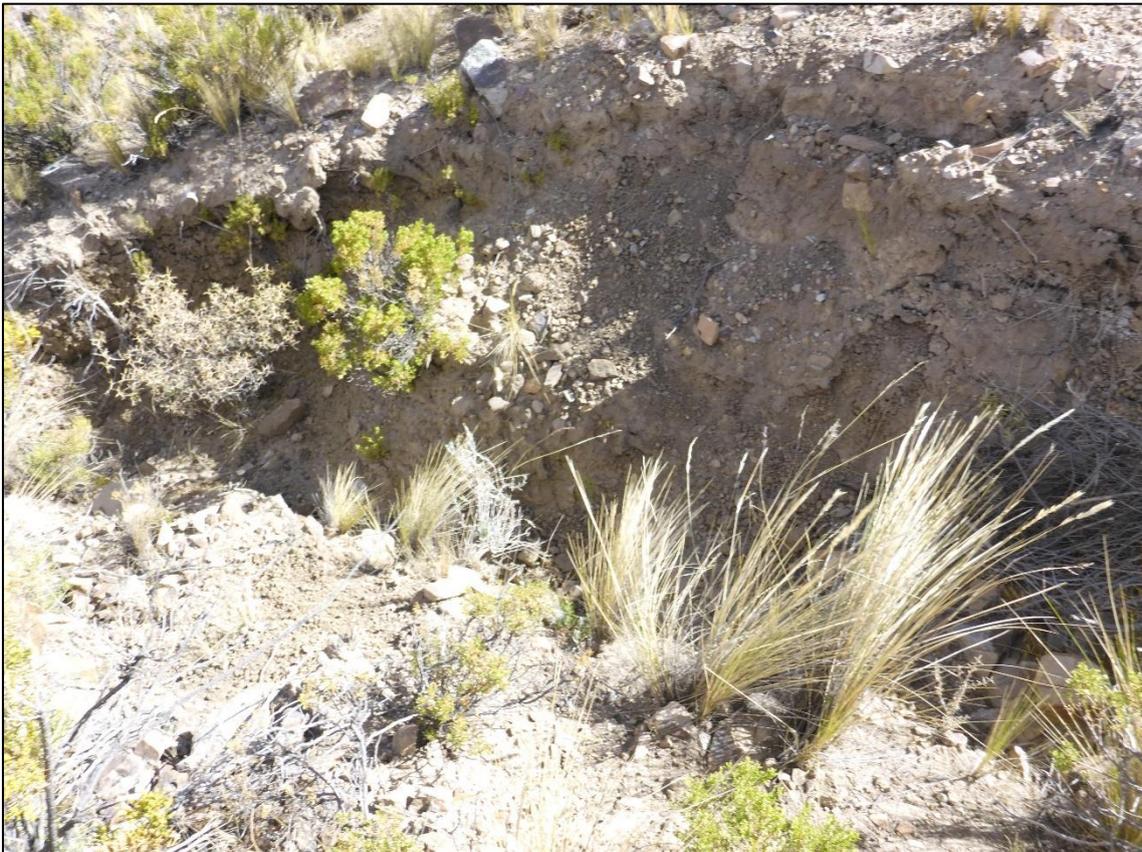
Los depósitos que conforman el cuerpo del deslizamiento están compuestos por bloques (5%), bolones (5%) y gravas (15%) englobados en una matriz limo-arenoso (75%). Se tienen bloques con diámetros máximos 1.4 m, en promedio de 0.4 m. Los fragmentos de roca son de formas angulosas a subangulosas (Figura 9).

Figura 9. Depósitos coluvio-deluviales que forman el deslizamiento antiguo de Piñotapata2, coordenadas E: 318845, N: 8209082.

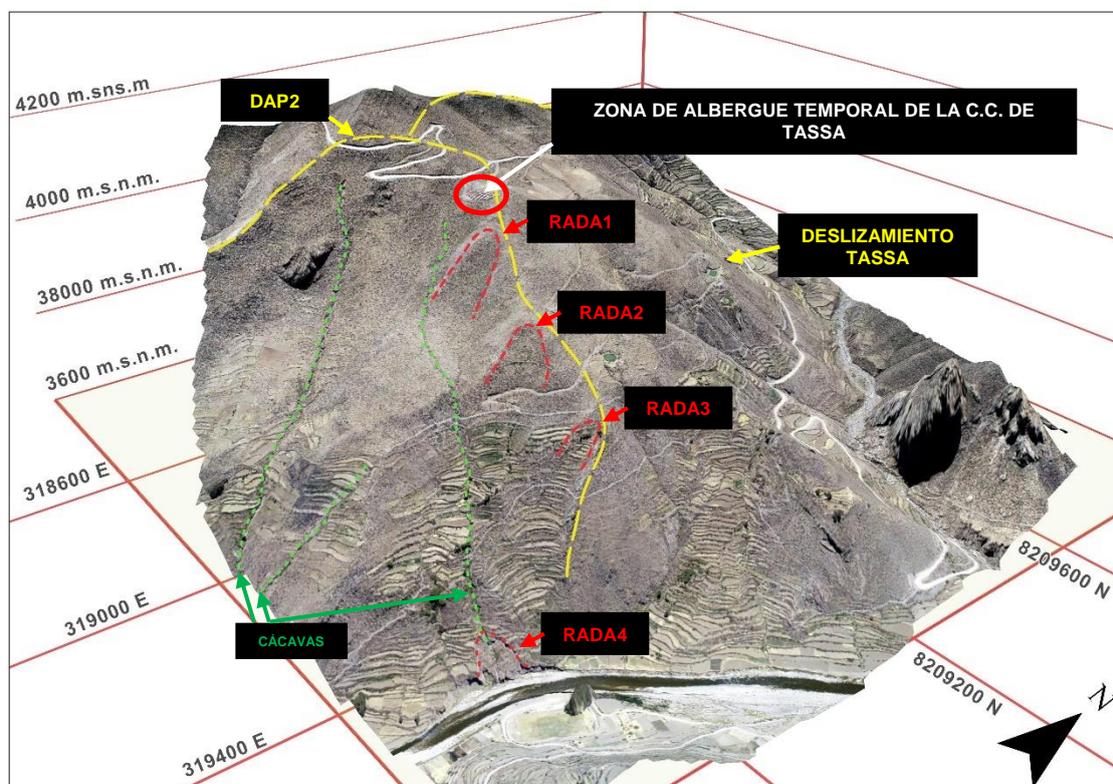
1. **Reactivación antigua 1 en el deslizamiento antiguo Piñotapata2 (RADA1).**
Se presenta una reactivación antigua, cuya corona principal es de forma regular y mide 800 m; la altura del salto no es visible por estar el escarpe erosionado. La masa se desplazó en dirección suroeste (Figura 8 y 10); esta reactivación antigua se encuentra en las coordenadas E: 318990, N: 8209074.
2. **Reactivación antigua 2 en el deslizamiento antiguo Piñotapata2 (RADA2).**
Reactivación antigua, cuya corona principal es de forma regular con longitud de 430 m; la altura del salto no es visible por estar afectada por la erosión.

(Figura 8 y 10); esta reactivación antigua se encuentra en las coordenadas E: 319146, N: 8209051.

Figura 10. Modelo en 3D de peligros geológicos de la zona propuesta para la reubicación del C.C. de Tassa (Sector de Piñotapata), elaborado con dron Phantom 4 Pro. Coordenadas E: 319000, N: 8209200.

Estos procesos ocurren en el cuerpo del deslizamiento antiguo, estos llegan a tener una longitud de 1 km, con profundidades de 2 m y ancho entre 1 a 15 m (Figura 10 y 11).

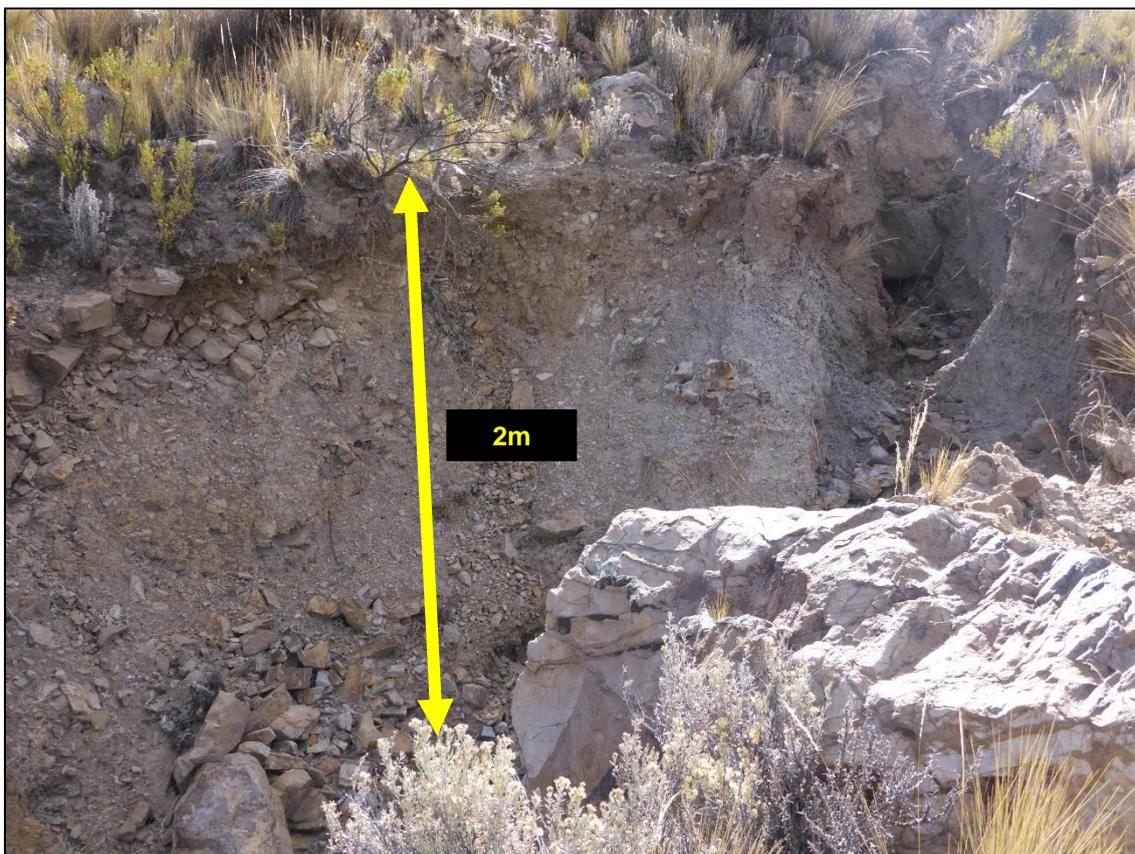
Figura 11. Depósitos coluvio-deluviales que forman el deslizamiento antiguo de Piñotapata2, afectados por la erosión de laderas coordenadas E: 318859, N: 8209043.

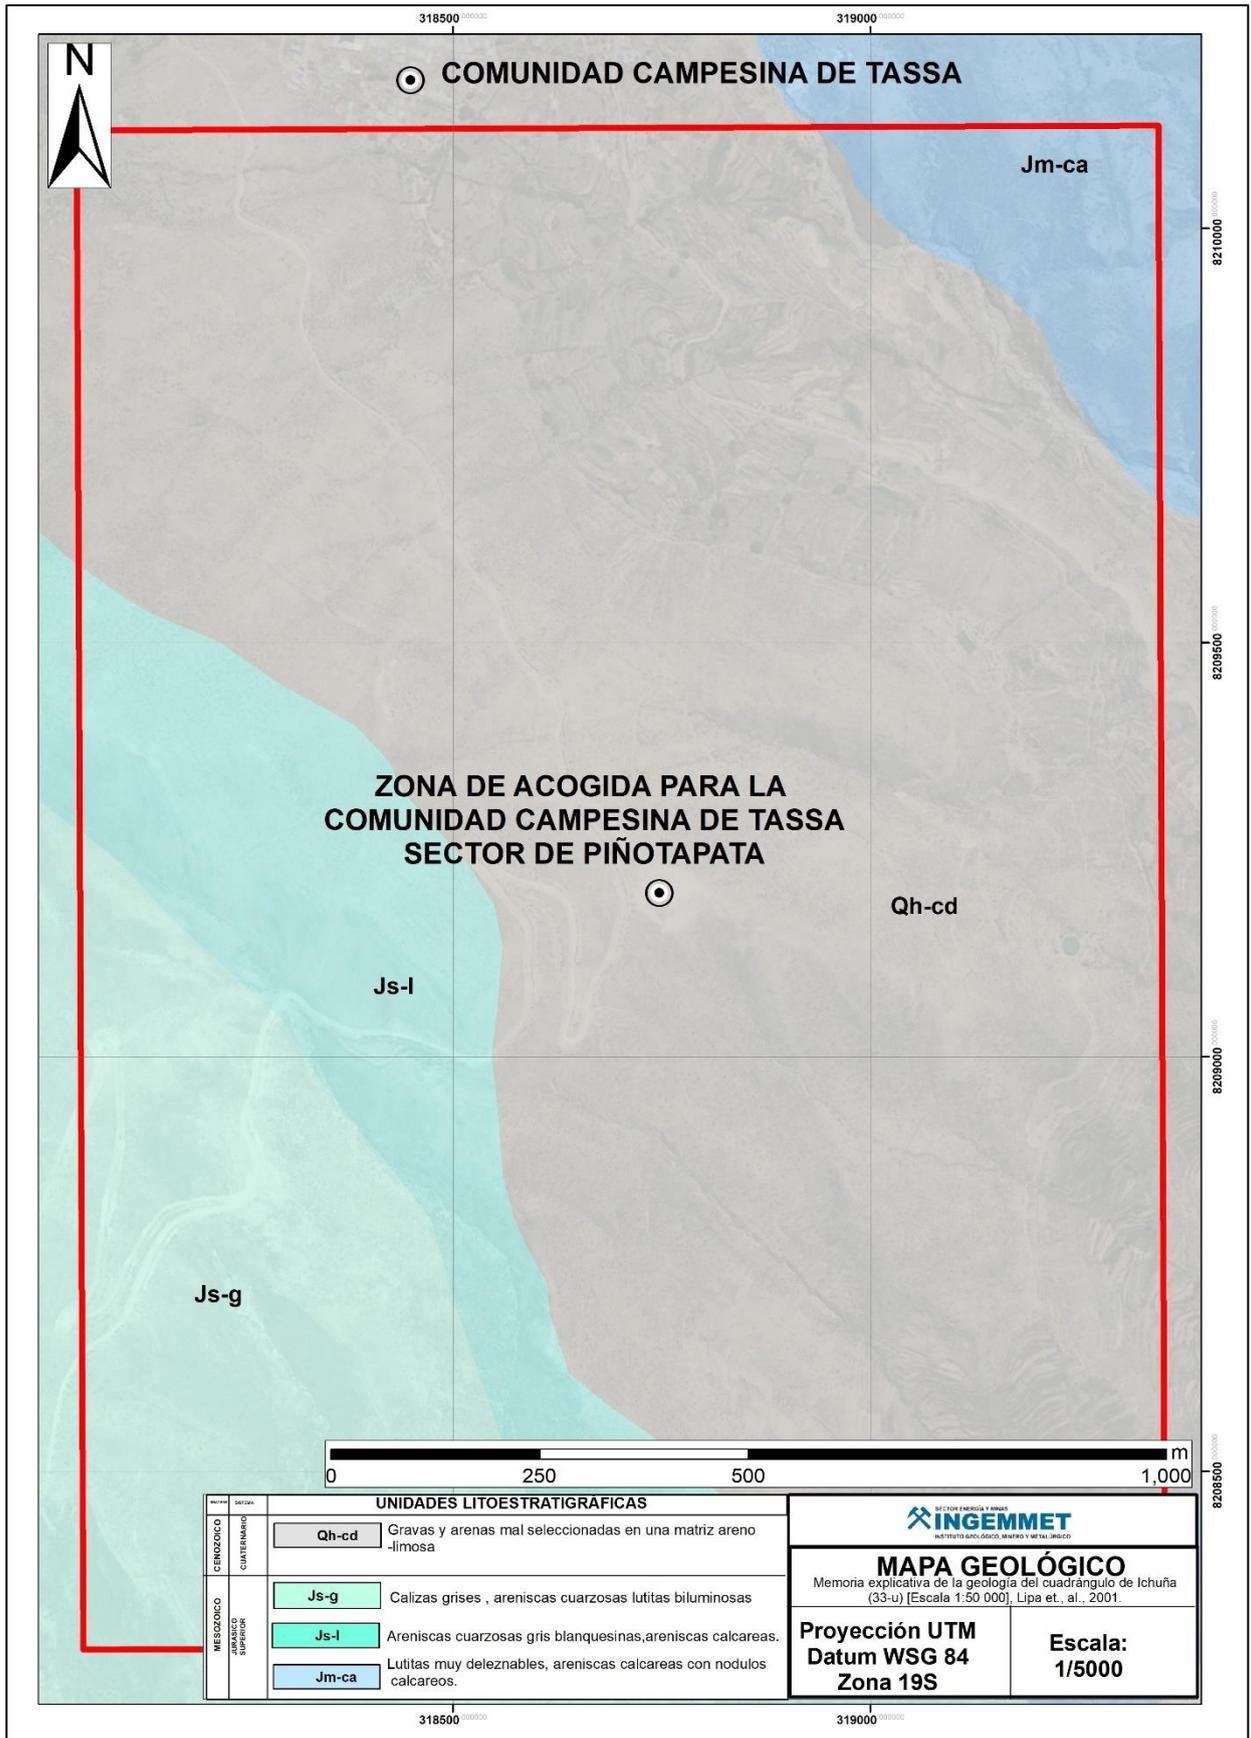
Mapa 1. Mapa geológico del sector de Piñotapata, en el distrito de Ubinas, provincia de General Sánchez Cerro, departamento Moquegua.

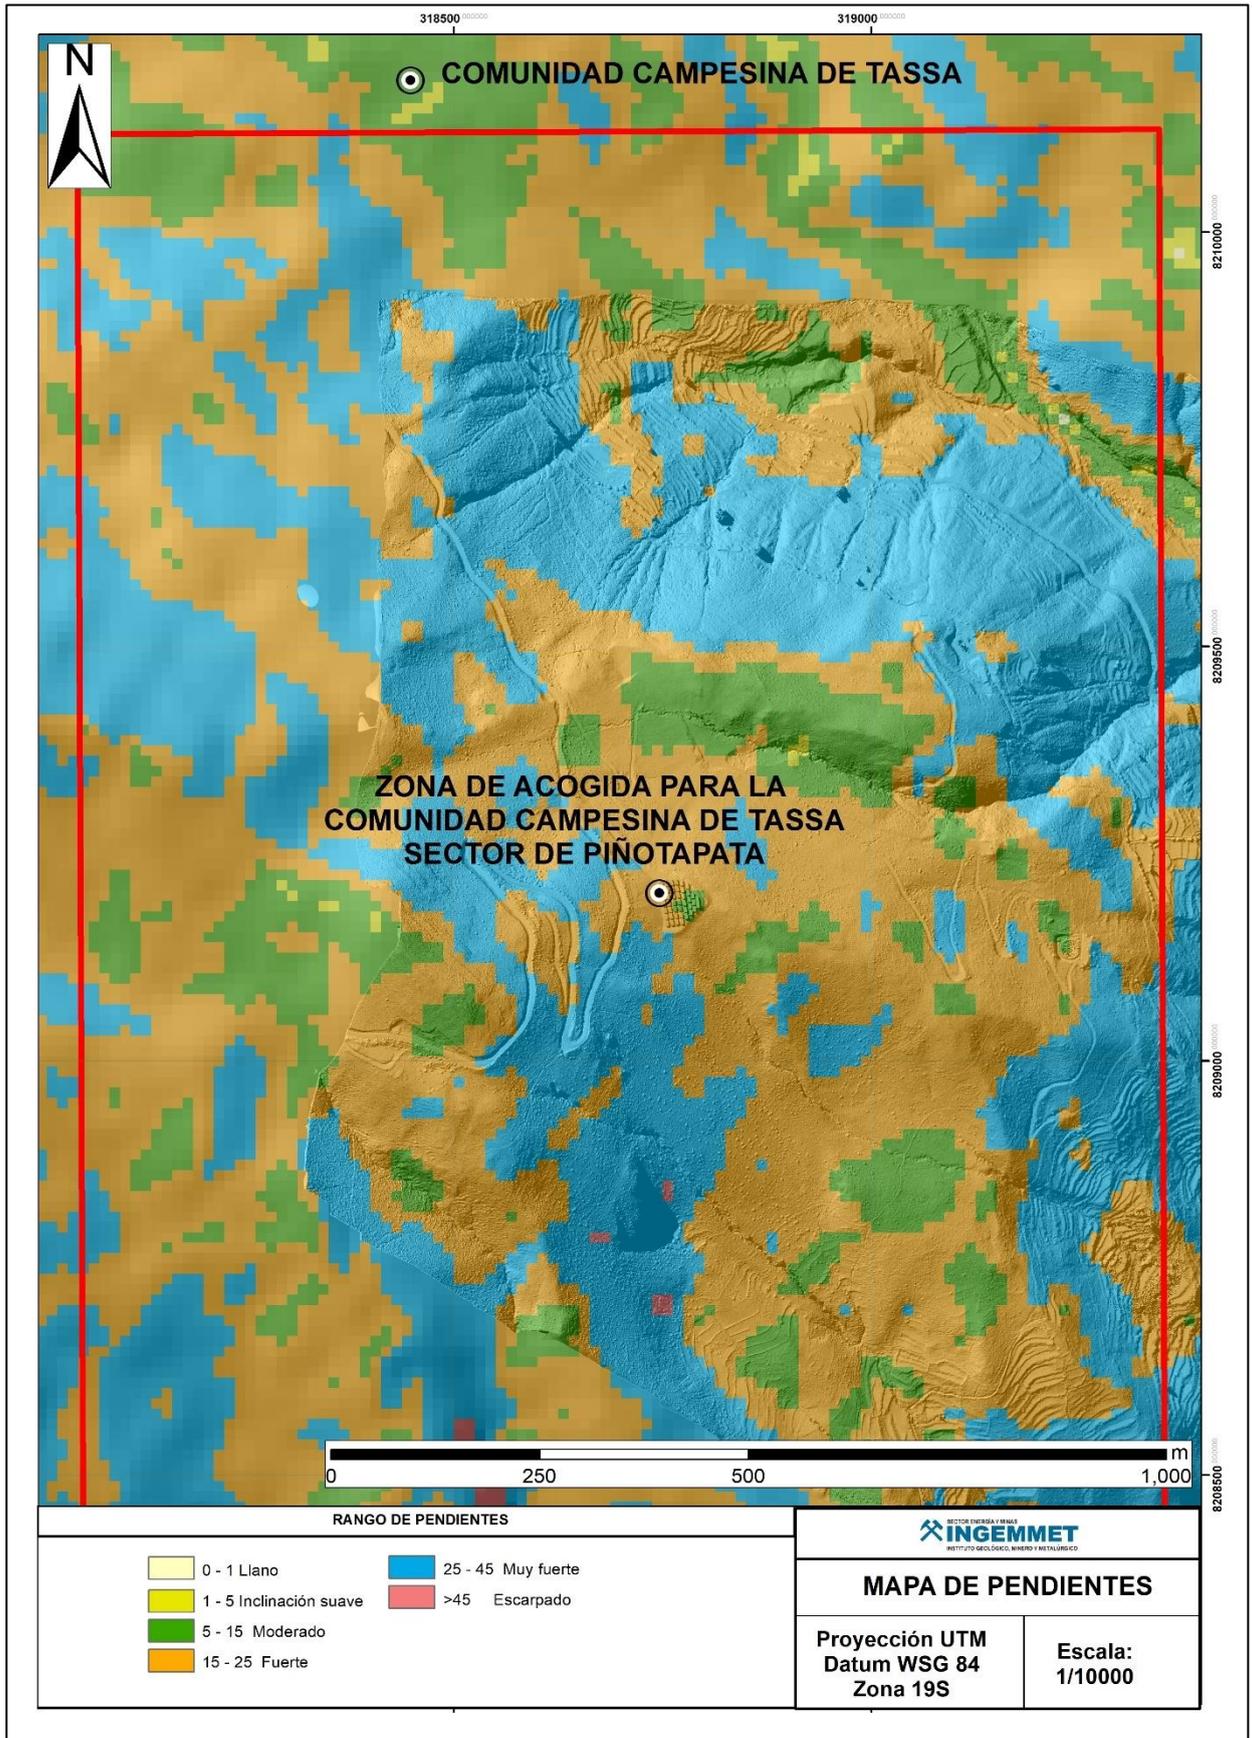
Las pendientes de los terrenos en el sector de Piñotapata varían, en la parte alta y media va de moderado a muy fuerte (15° - 45°), mientras en la parte baja cambia a inclinado a fuerte (5° - 25°), además en alguna parte de las cárcavas es abrupta (>45).

Se elaboró un mapa de pendientes en base al modelo de elevación digital (DEM), de 12.5 m, tomado del portal EARTH-DATA - Alaska Satellite Facility Distributed (ASF DAAC) de la NASA (Mapa 3).

Mapa 2. Mapas pendientes del sector de Piñotapata, en el distrito de Ubinas, provincia de General Sánchez cerro, departamento Moquegua.

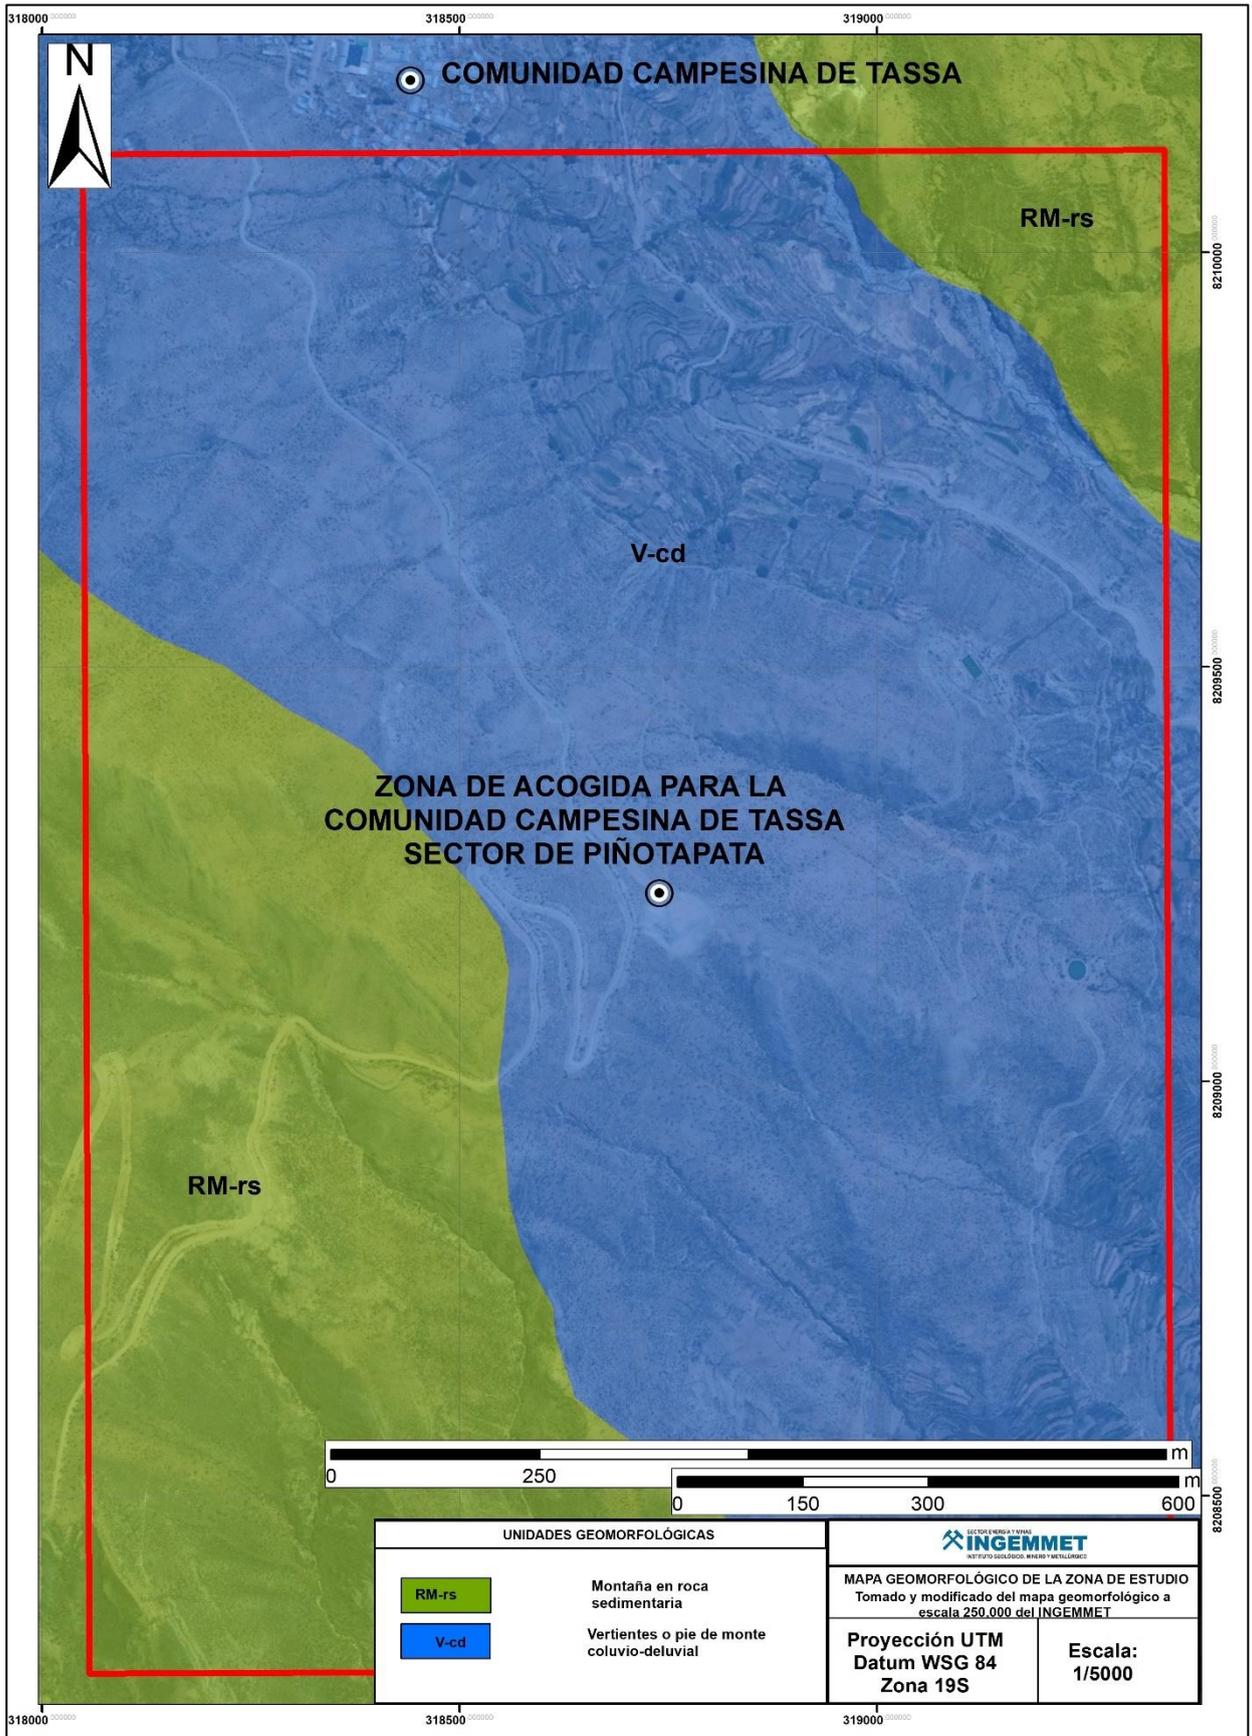
En Piñotapata, las geoformas de mayor susceptibilidad a movimientos en masa son vertiente o piedemonte coluviodeluvial (V-cd) y montaña estructural en roca sedimentaria (RME-rs) (Mapa 3 y Figura 5).

Mapa 3. Mapa geomorfológico del sector de Piñotapata, en el distrito de Ubinas, provincia de General Sánchez Cerro, departamento Moquegua.

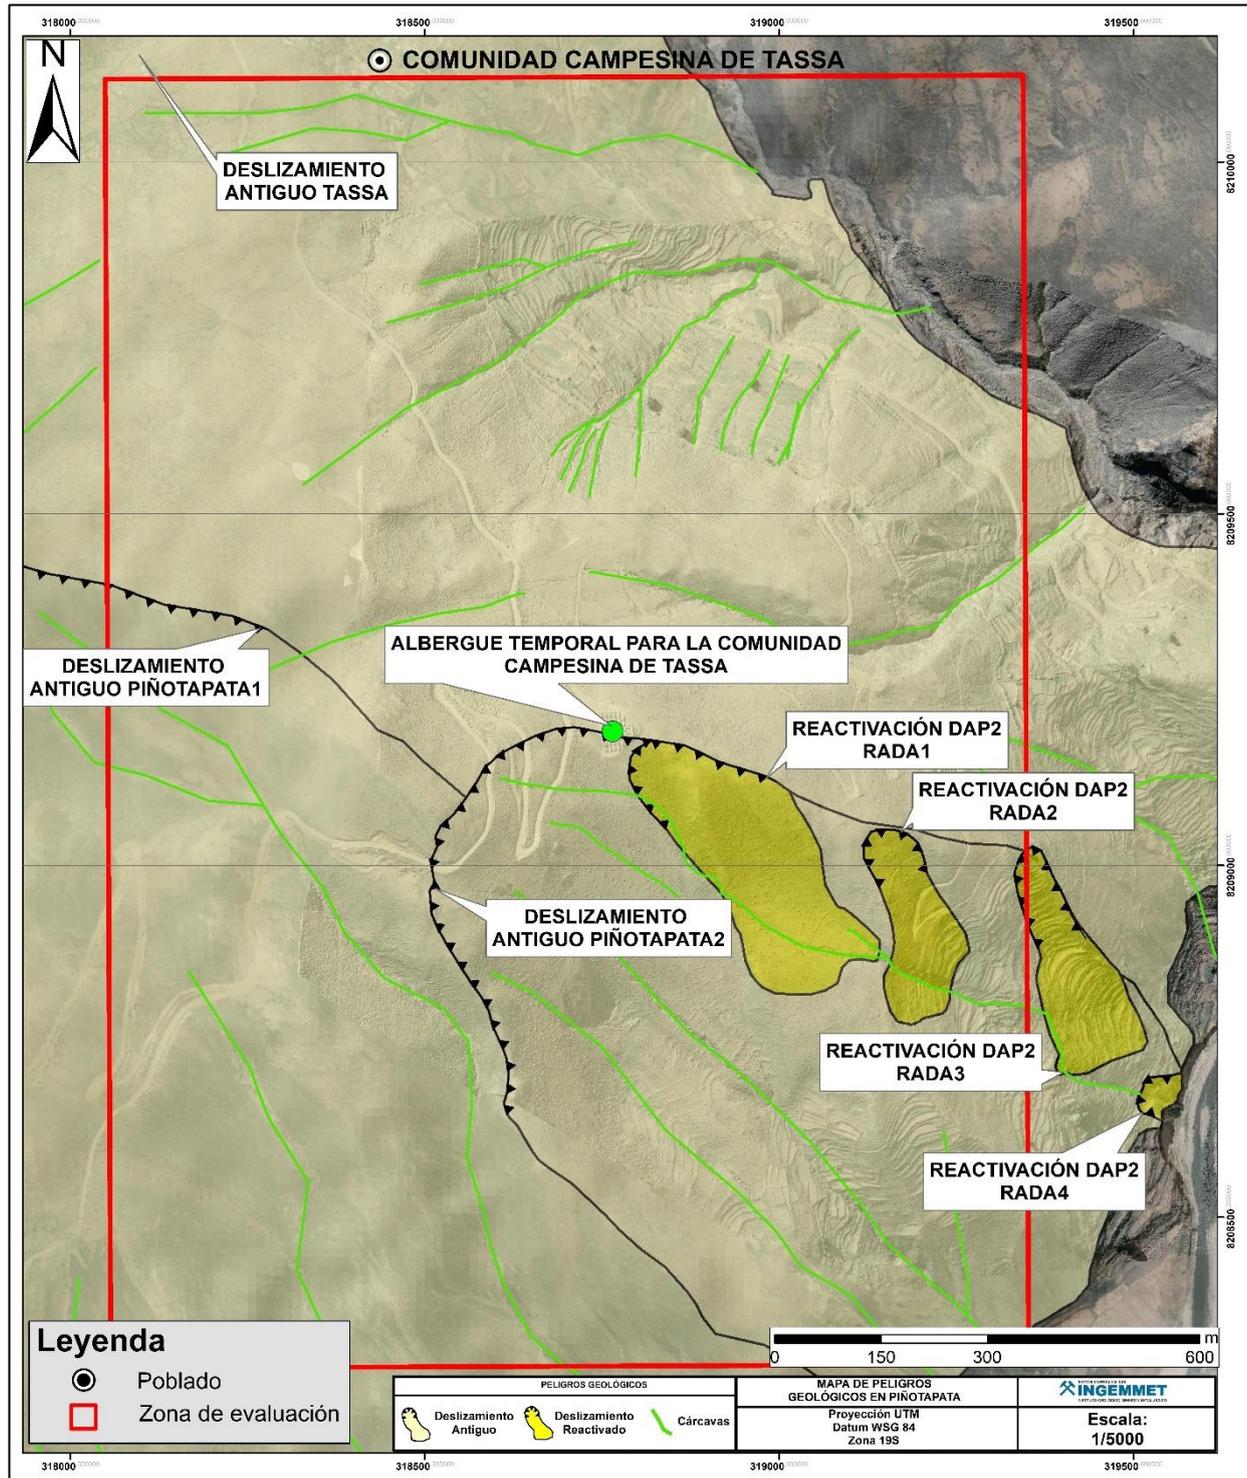
Mapa 4. Mapa de peligros geológicos el sector de Piñotapata, tomando como base imagen dron de 21cm/pixel, en el distrito de Ubinas, provincia de General Sánchez Cerro, departamento Moquegua
