Informe Técnico N° A7329

EVALUACIÓN DE PELIGROS GEOLÓGICOS POR CAÍDA DE ROCAS EN EL CENTRO POBLADO CHUCHUHUASI

Departamento Cajamarca
Provincia San Ignacio
Distrito Chirinos

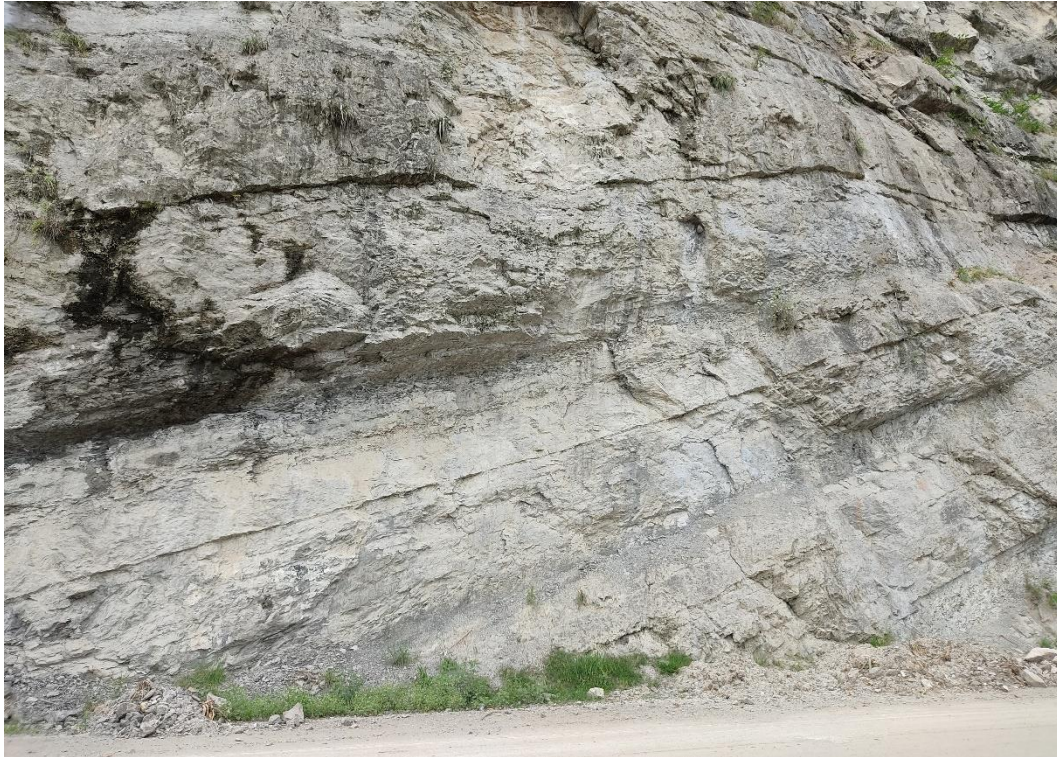
En la localidad de puerto Ciruelo aflora la Formación Chúlec, constituida por calizas micríticas de color gris claro en capas macizas con grosores que varían de 1 cm a 3 m, poco fracturadas y ligeramente meteorizadas; también se tienen margas y lutitas de color gris, finamente estratificadas con nódulos calcáreos, de color beige claro, se presentan en estratos tabulares.

Fotografía 1. calizas color gris claro en capas macizas con grosores que varían de 1 a 3 m.

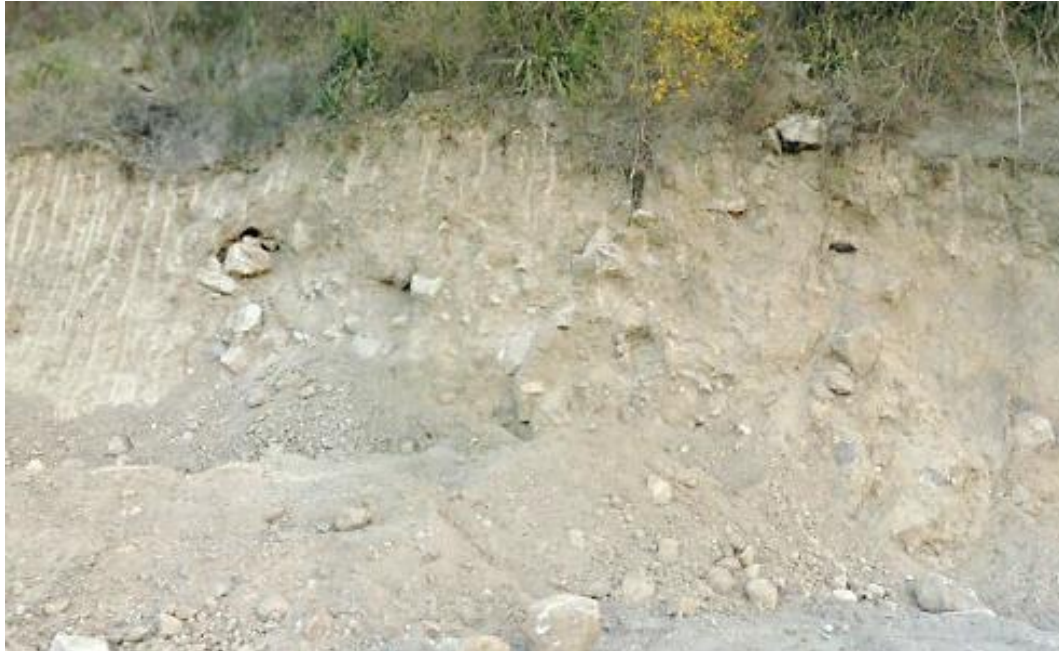
Ficha descriptiva N° 1 - Fotografía 2

Sobre el centro poblado de Chuchuhuasi en la parte baja de la montaña determinamos material detrítico subredondeado y subanguloso, heterométrico, distribuido en una matriz de limoarcillosa no consolidadas (fotografía 2).

Los fragmentos rocosos son predominantes de roca caliza de color gris claro producto de la alteración y desprendimiento in situ del macizo rocoso de la Formación Chúlec, con dimensiones entre 0.05 a 0.50 m de diámetro.

Fotografía 2. Se observa un depósito coluvio – deluvial, compuesto por bloques y gravas de origen calcáreo, en matriz limo arcillosa.

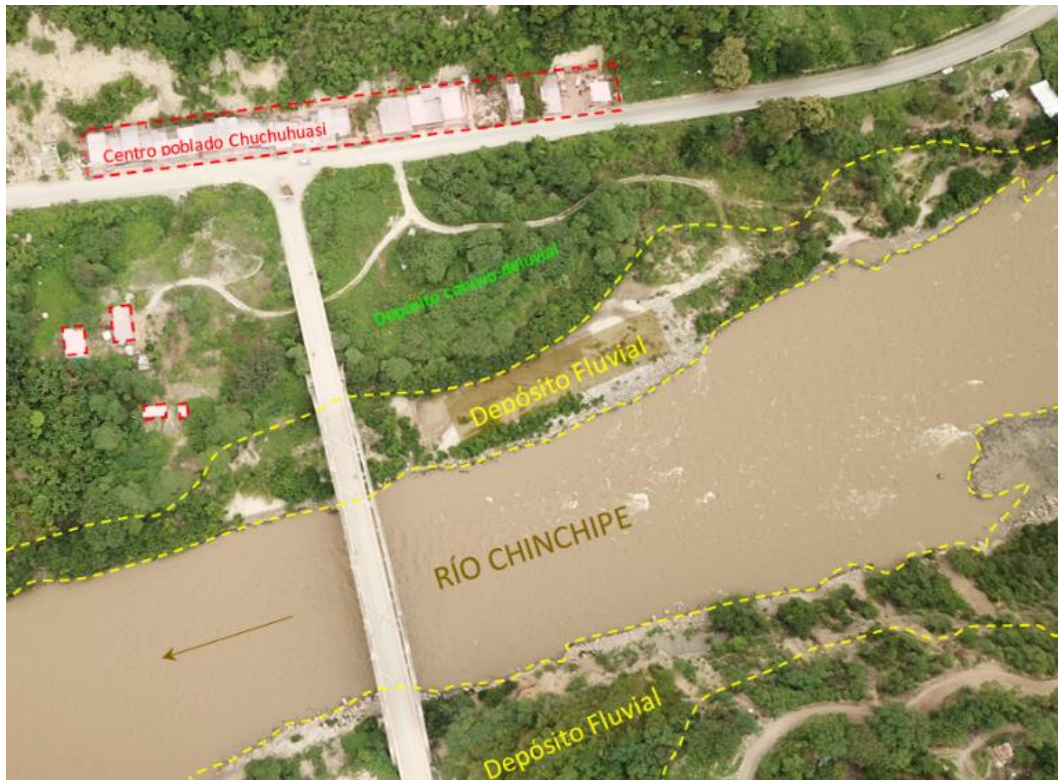
Producto del material transportado por el río Chinchipe y depositado en el fondo y riberas del mismo, constituidos por gravas gruesas y finas, arenas sueltas y depósitos limoarcilloso, (figura 3).

Figura 3. Depósitos fluviales, ambas márgenes del río Chinchipe

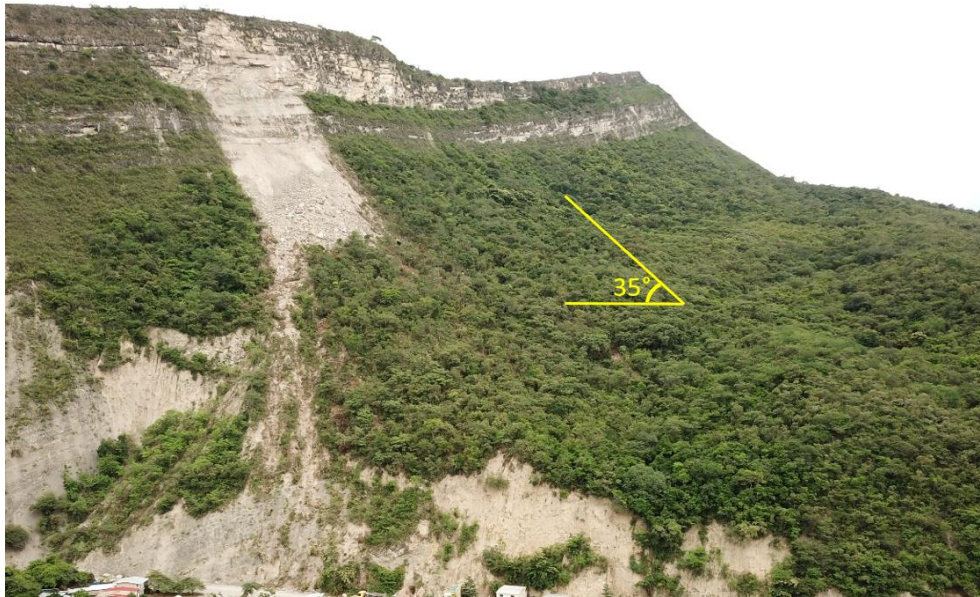
En el sector evaluado, la ladera presenta pendientes variables, en margen derecha del río Chinchipe, sobre las viviendas del centro poblado de Chuchuhuasi; la pendiente es de escarpada (25°-45°) a muy escarpada (>45°), donde se origina la caída de rocas (figura 5 y 6).

Figura 5. Sobre el centro poblado de Chuchuhuasi, se estima que la pendiente promedio es de 35° a $>45^\circ$.

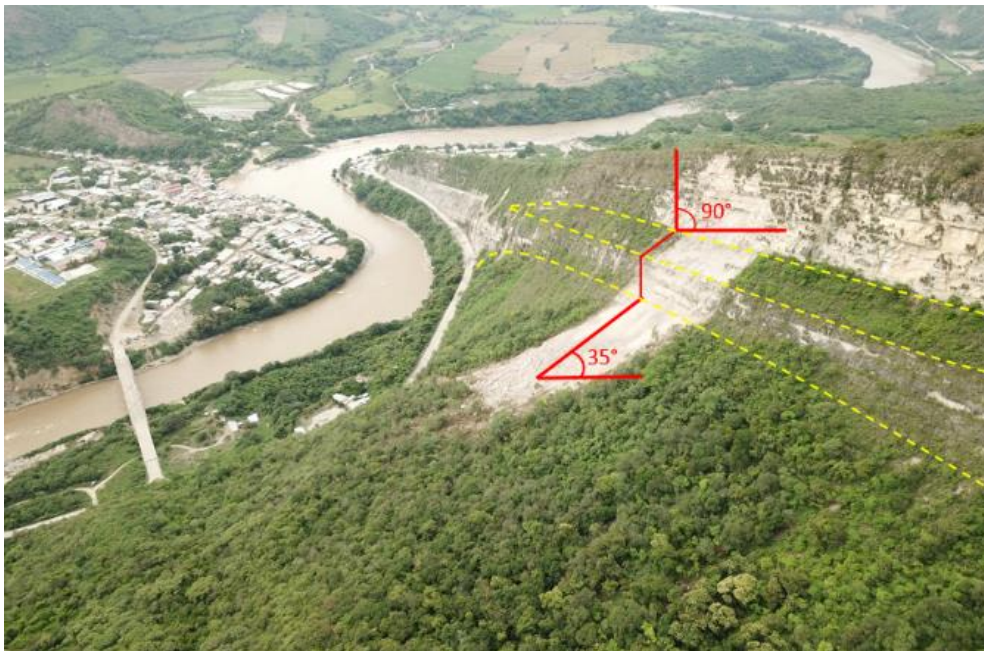
Figura 6. En el sector evaluado, se determinó una pendiente escarpada, promedio de 35° y un terreno muy escarpado con una pendiente $< 45^\circ$.

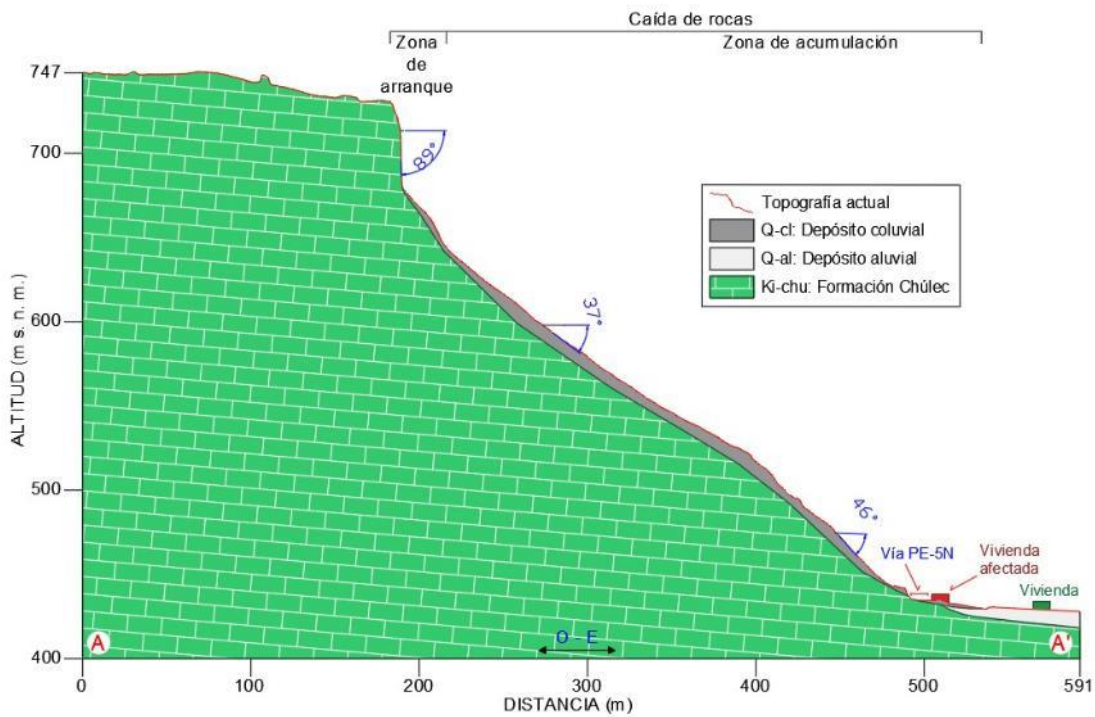
Figura 7. Se muestra el perfil A – A' del área directamente afectada por caída de rocas.

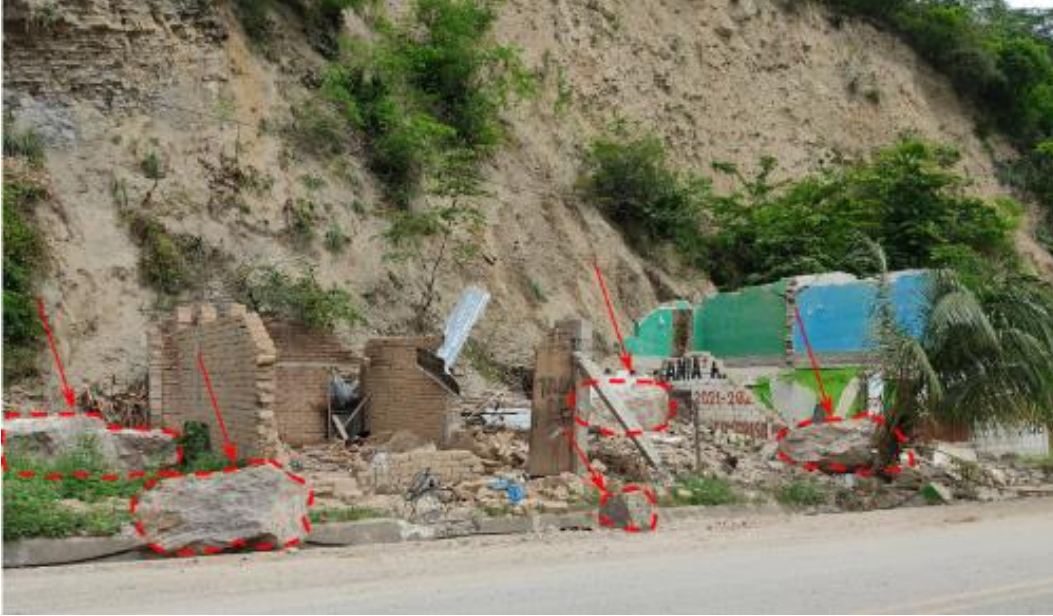
En el centro poblado de Chuchuhuasi, fueron destruidas dos viviendas y un almacén de combustible para venta al público; también fue afectada la carretera asfaltada que comunica San Ignacio-Jaén (figura 11, 12, 13, 14, 15 y 16).

Figura 11. Bloques con tamaños mayores a los 3.00 m destruyeron viviendas y afectaron cunetas de drenaje de la vía principal.

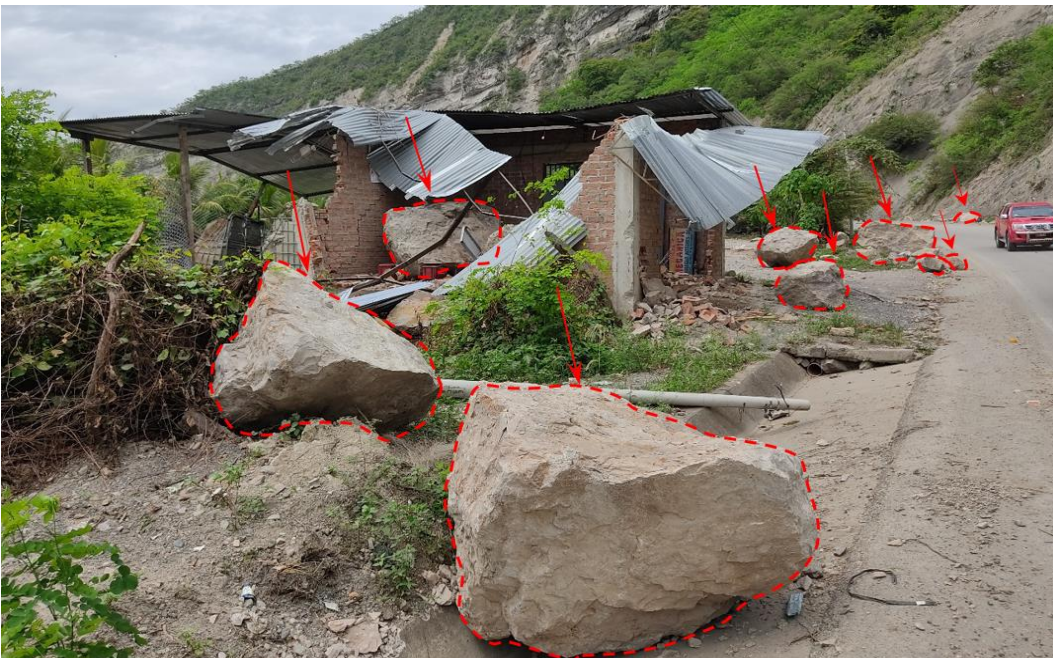
Figura 12. Bloques con tamaños mayores a los 2.00 m destruyeron almacén de venta de combustible afectaron cunetas de drenaje de la vía principal.

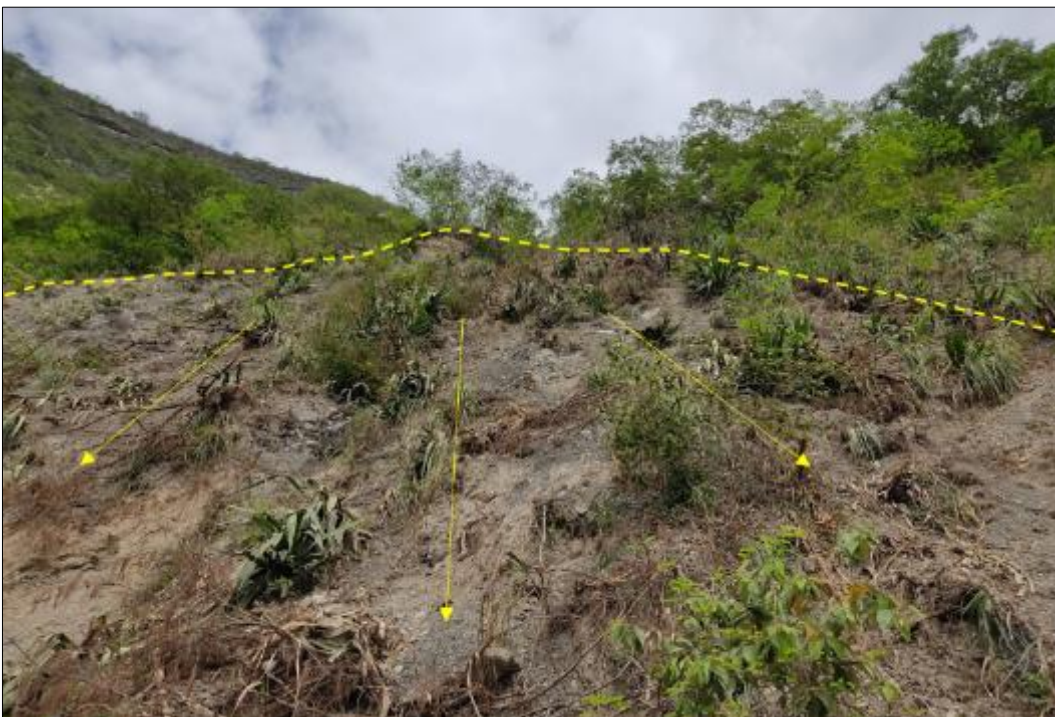
Figura 14. Se observa el deterioro y pérdida de la cobertura vegetal, originada por el trayecto de los bloques desprendidos de la parte alta (caída de rocas).

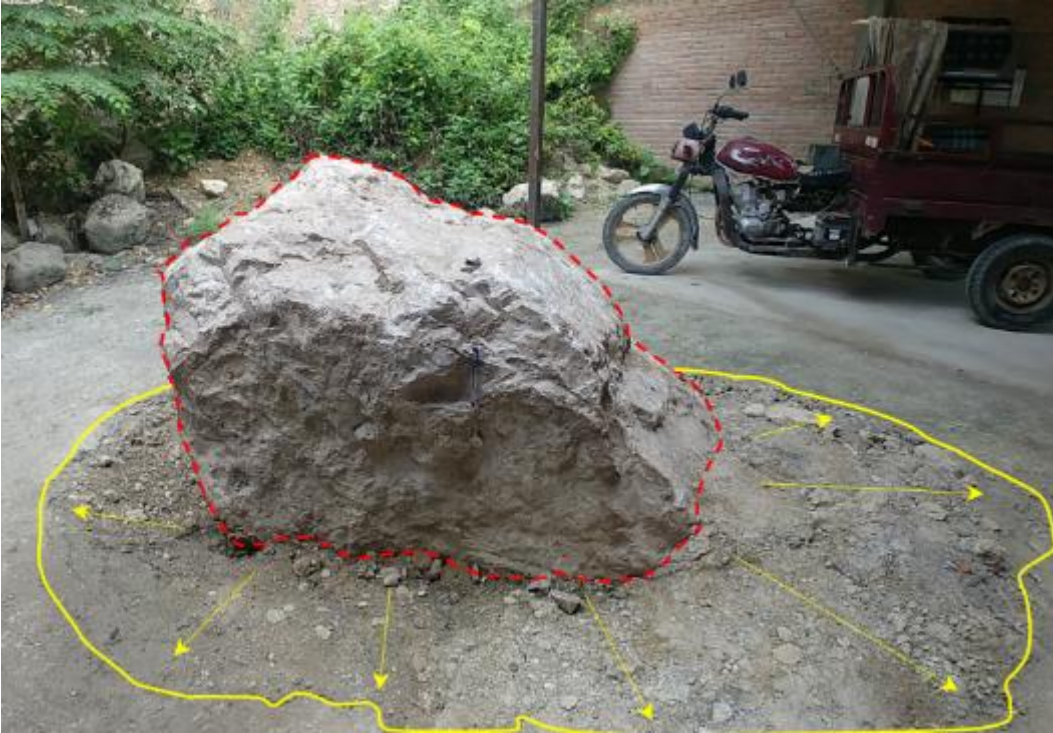
Figura 15. Debido al impacto del bloque caído en el patio de una vivienda, se aprecia el deterioro del suelo.

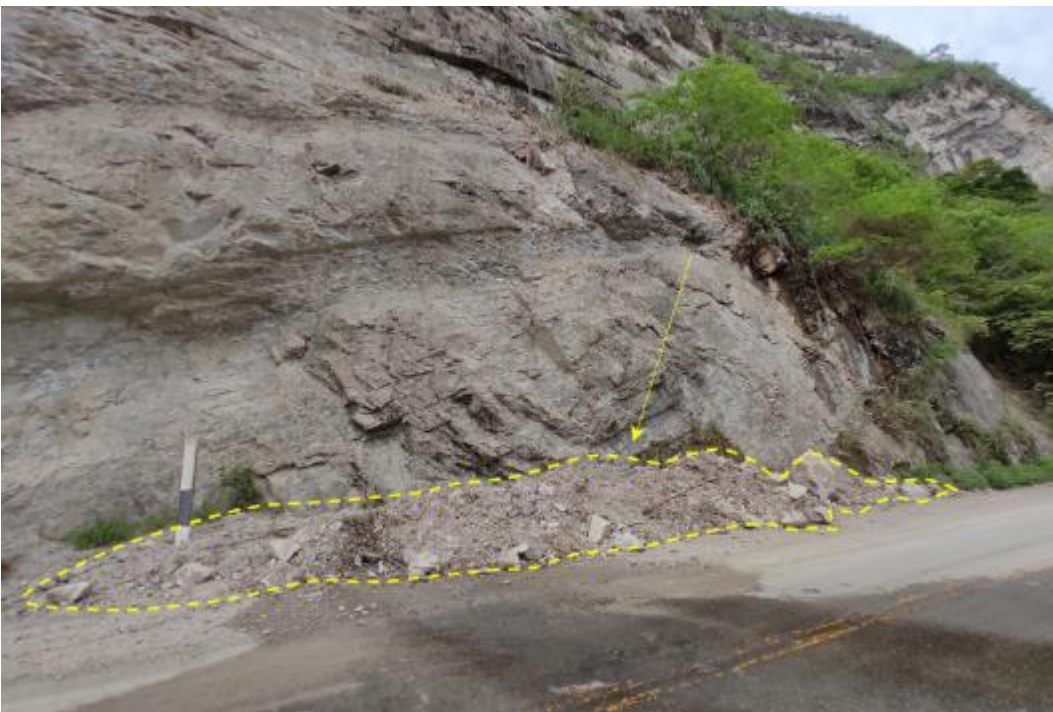
Figura 16. Material caído (fragmentos de roca) que originó la colmatación de las cunetas de drenaje, afectando la vía asfaltada.

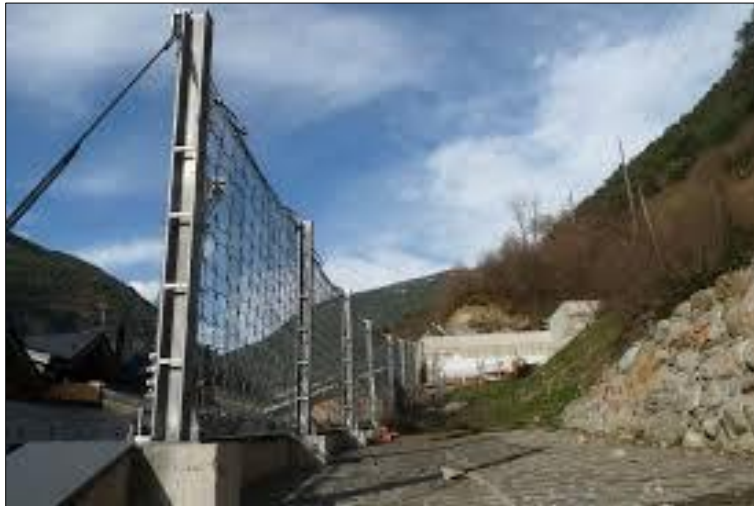
Están formadas por redes metálicas de alta resistencia hechas con cable de acero y ancladas al terreno mediante postes, en los cuales se instalan disipadores de energía (en el argot "frenos") que actúan a fricción o a cortante absorbiendo la energía cinética que lleva la roca.

Figura 35. Ejemplo de barrera estática construida para protección de caída de rocas
