Informe Técnico N° A7338

EVALUACIÓN DE PELIGROS GEOLÓGICOS POR CAÍDA DE ROCAS EN EL SECTOR MEDIA NARANJA

Departamento Cusco
Provincia Urubamba
Distrito Machupicchu

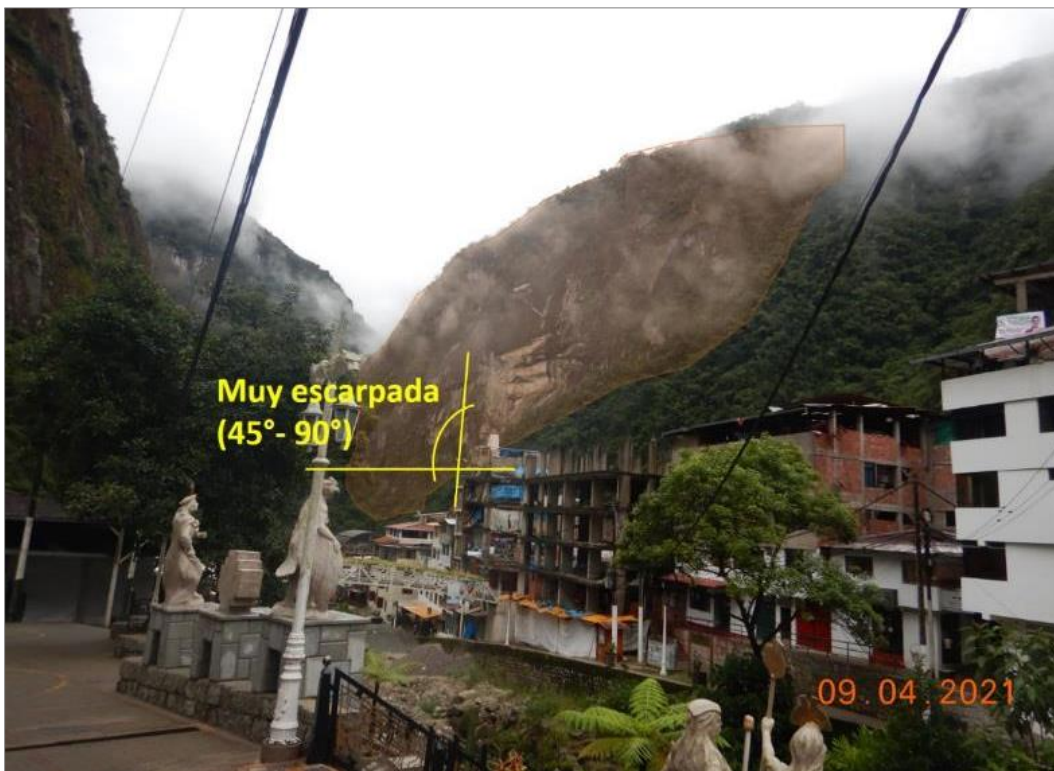
El afloramiento rocoso sobre el que se genera la caída de rocas, presenta una pendiente que va de escarpado (25° - 45°) a muy escarpado (>45°), con tres familias principales de fracturas (cuadro 3); estas se aprecian ligeramente meteorizadas y poco a medianamente fracturada (figura 2).

Figura 2. Foto tomada hacia el oeste, se aprecia parte del afloramiento de roca del sector Media Naranja con pendientes muy escarpadas.

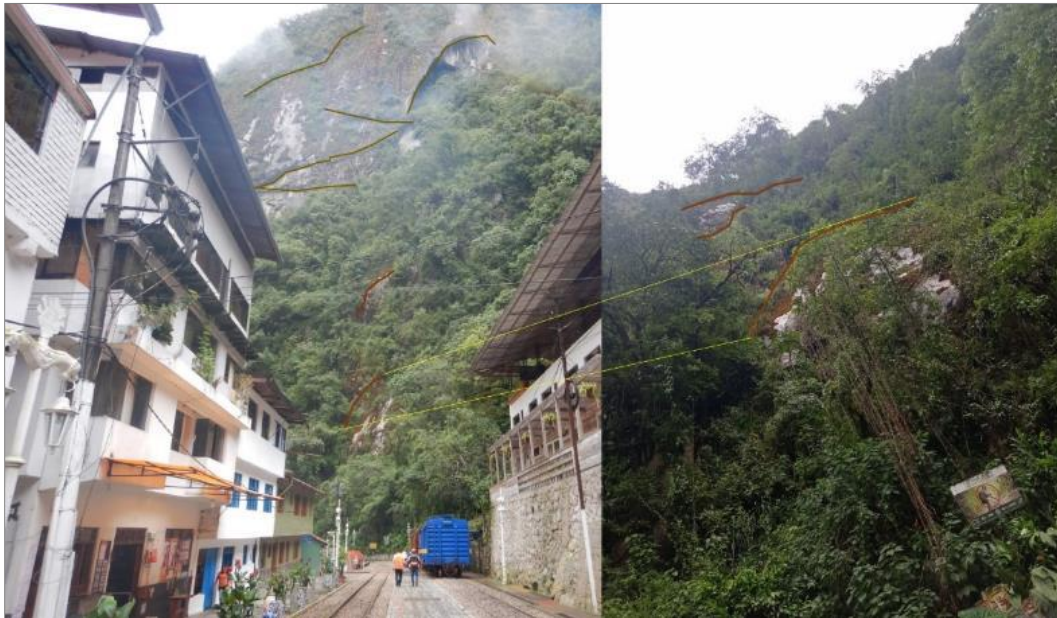
El proceso de caída antiguo es latente, por lo que el peligro es alto, donde el plano principal de fracturamiento está a favor de la pendiente, de tal manera que el material inestable dispuesto en la ladera sur del cerro Putucusi, pueda ceder cuesta abajo, sujetos a

desencadenarse por lluvias intensas, sismos y/o meteorización biológica (crecimiento de las raíces de los árboles) (figura 3).

Figura 3. Vista tomada en coordenadas E 768107; N 8544511; Sector Media Naranja, se aprecia en la ladera bloques rocas sueltas propensas a ceder y el fracturamiento del macizo rocoso.

- A) Realizar el desquinche manual de las rocas sueltas dispuestas en la ladera sur del cerro Putucusi, para evitar la reactivación de caída de rocas, estos trabajos se deben realizar con supervisión de profesional capacitado y con experiencia.

- B) En el macizo rocoso donde se presentaron las caídas de rocas, se debe evaluar la factibilidad de estabilización de los bloques rocosos mayores a 0.5 m^3 inestables y la dirección de caída de rocas.

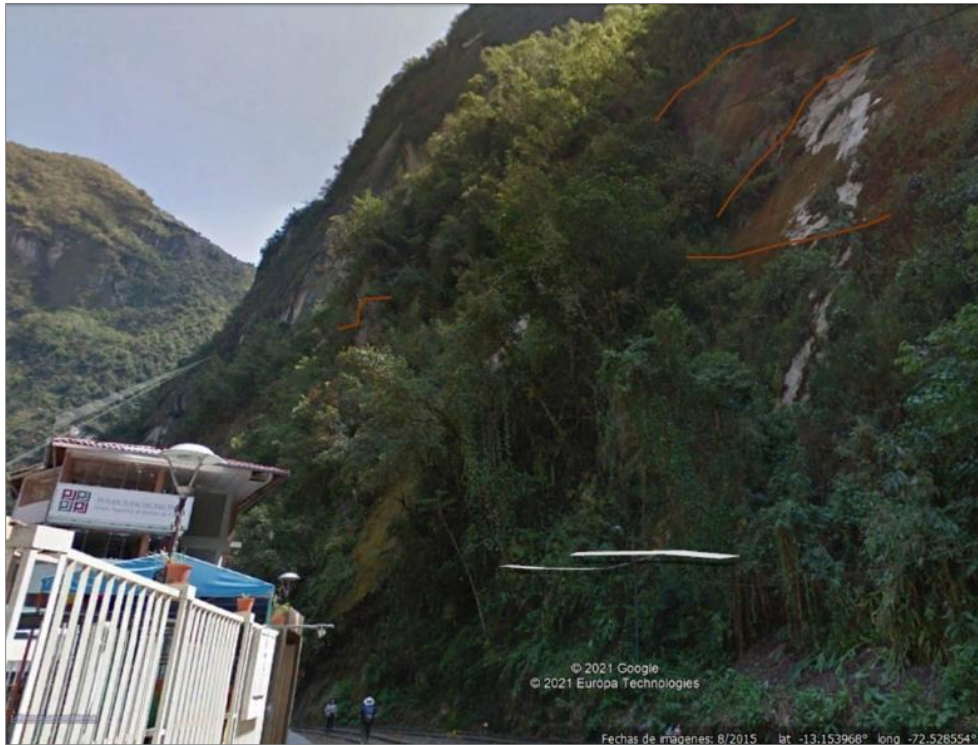
Así mismo, a la altura de los depósitos coluviales, se observó un evento reactivación de caída de rocas, con longitud de arranque de 50 m, abarcando un área de 0.3 ha aproximadamente, conformado por materiales de formas angulosas y de dimensiones similares (figura 4 y 5).

Figura 5. Vista tomada en coordenadas E 768000; N 8544528. Sector Media Naranja, en la ladera se aprecia la roca fracturada (señal color rojo). En la parte baja se aprecia la reja del parque de niños y la construcción del Poder Judicial que fue afectado por la reactivación de caída de rocas (extraído de Google Earth).

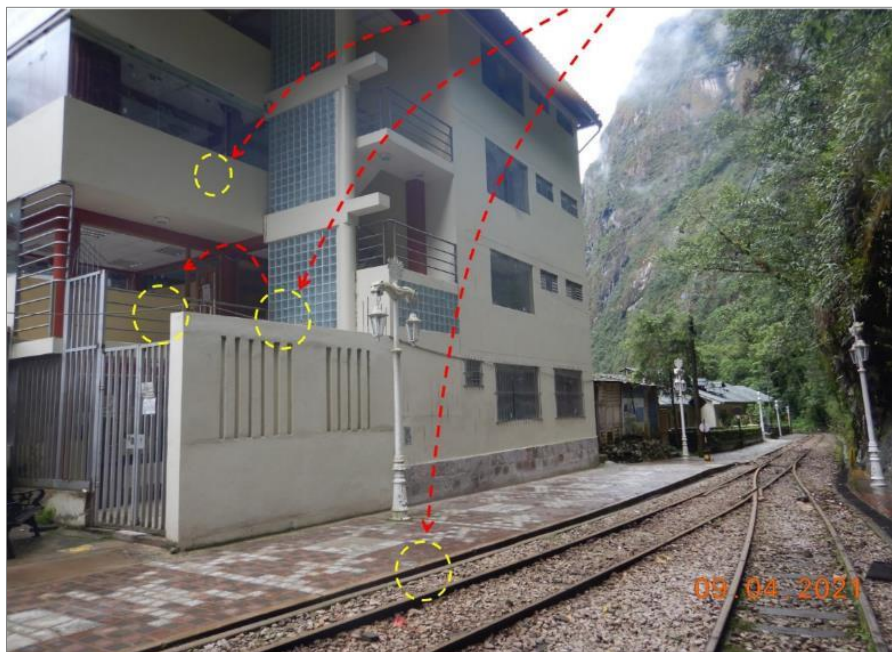
La dirección de caída de los bloques, pueden llegar a afectar a: el Hotel Sumaq, local del Poder Judicial (este ya fue afectado anteriormente por caídas), un parque de recreación infantil municipal y parte de la vía férrea; la cual dejaría incomunicado a la hidroeléctrica de Machupicchu. Los bloques dejados por la caída de rocas anteriores fueron limpiados luego de ocurrido el evento (figura 6).

Figura 6. Vista tomada en coordenadas E 768107; N 8544511. Se aprecia el Poder Judicial que fue afectado por caída de rocas, proveniente del cerro Putucusi.

- C) Reubicar las construcciones ubicadas en las zonas que puedan ser afectadas por las caídas.
- D) Instalar barreras dinámicas o estáticas en la ladera del sector Media Naranja, para contener eventuales caídas de rocas.

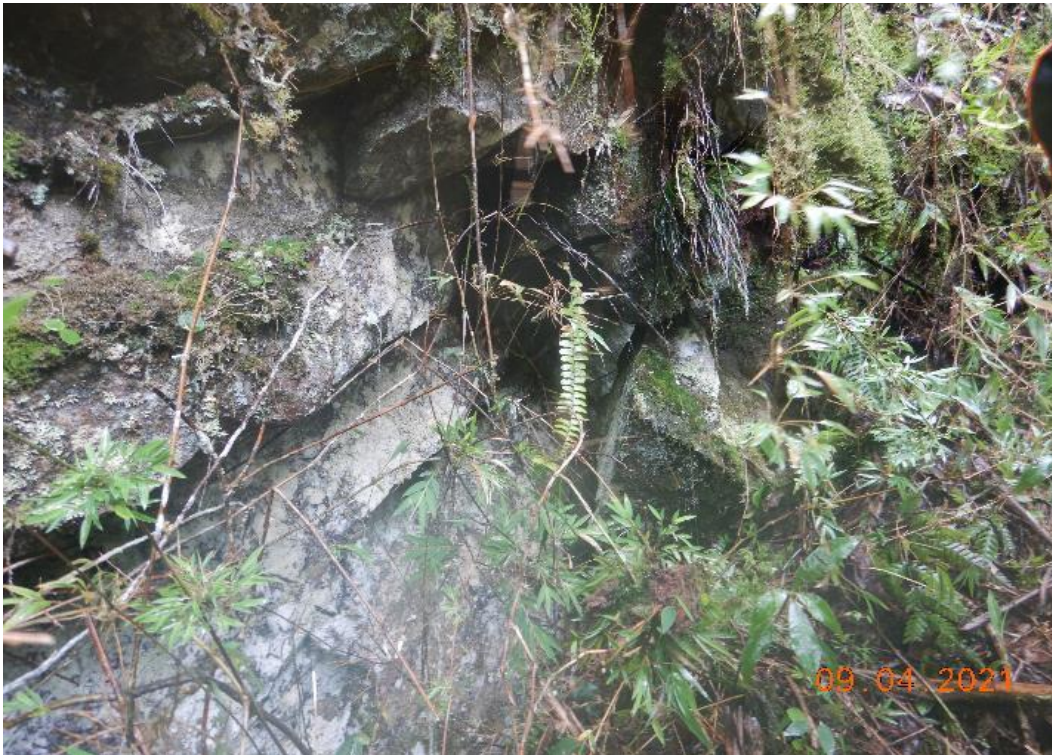
Cada año, en temporada de lluvias, se producen caída de rocas. La reactivación del ultimo evento genero bloques sueltos de 0.5 a 1 m de diámetro, que afectó al local del Poder Judicial dañando entrada y muros (Figura 7).

Figura 7. Bloques sueltos dispuestos a caer desde la ladera del cerro.

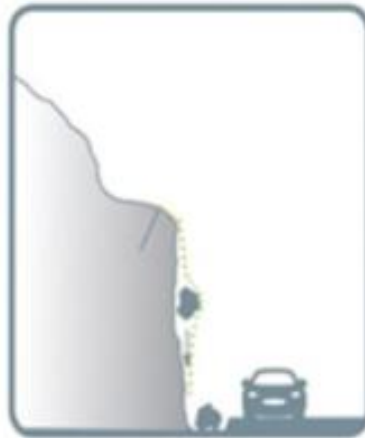
Figura 9. Esquema de una Malla de Guiado (Luis Fonseca, 2010).

- E) En la ladera que presente bloques sueltos menores de 0.5 m^3 , se debe instalar mallas de guiado, formadas por alambre de acero, las que se deben tender en la zona de las reactivaciones de caídas, desde la cabecera hasta el pie. Este método sirve para guiar a los bloques en su caída, evitando que reboten y salten hacia afuera, y acumularlos en la base. Para tomar esta recomendación, es necesario que se realice un modelamiento.
