**Informe Técnico N° A7342**

# EVALUACIÓN DE PELIGROS GEOLÓGICOS POR REPTACIÓN DE SUELOS EN EL CASERÍO MUSUNGATE

Departamento Cajamarca  
Provincia Cutervo  
Distrito San Juan de Cutervo

DICIEMBRE  
2022

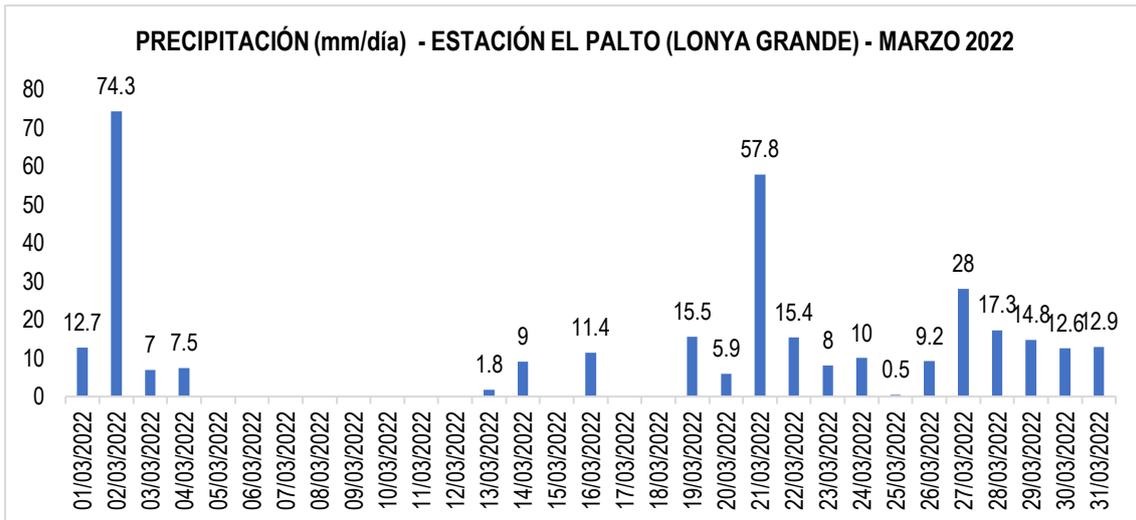
Durante el mes de marzo del 2022, en el sector ocurrieron precipitaciones de hasta 74.3 mm/día (Gráfico 1) considerados por el Senamhi como de Extremadamente Lluvioso (Senamhi, 2014).

**Gráfico 1.** Precipitación diaria durante marzo del 2022 en la Estación El Palto (Lonya Grande-Utcubamba), la más cercana a la zona evaluada. **Fuente:** Senamhi.

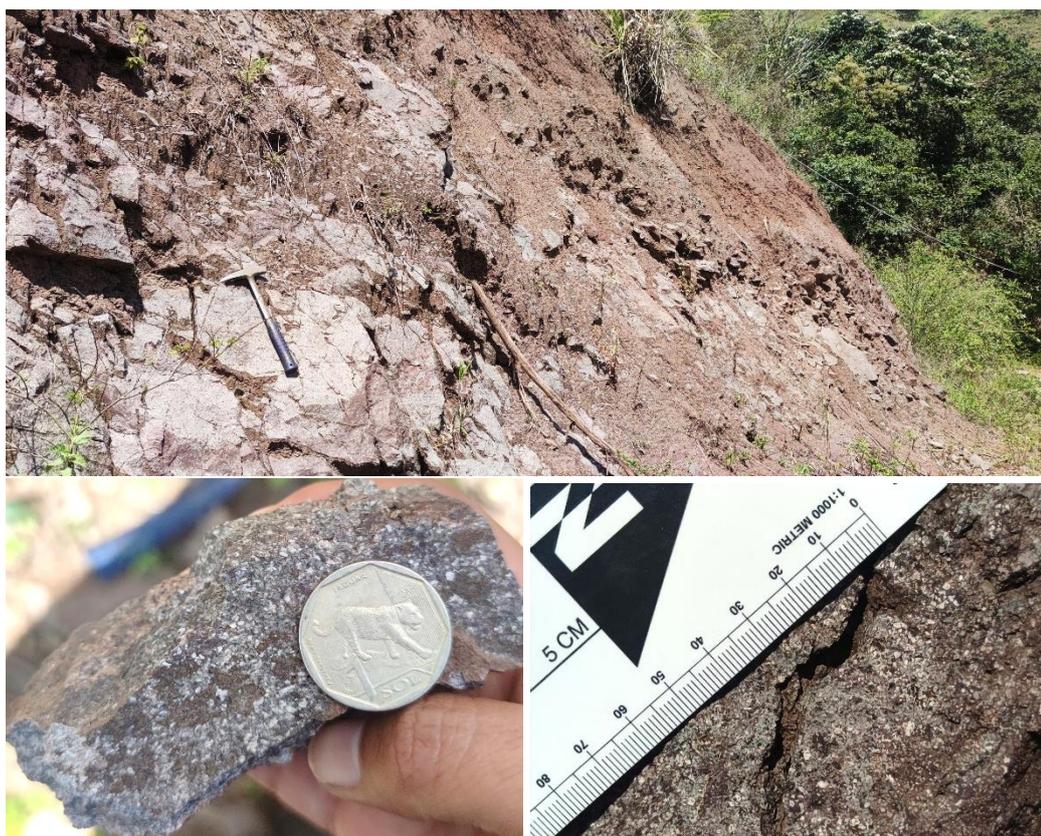
Esta unidad está conformada por lavas andesíticas de color claro a verdosa textura porfírica, cristales de plagioclasa, cuarzo. Brechas, Textura porfírica matriz verdosa o violácea, con clastos (volcánicos, caliza), polimícticos subangulosos que se intercalan con areniscas; en la zona evaluada se considera como el único sustrato rocoso encontrado y se presenta a modo de macizos rocosos de andesitas muy fracturas y altamente meteorizadas (Fotografía 1).

**Fotografía 1.** Vista de un talud donde se deja al descubierto al macizo rocoso de andesíticas muy fracturadas y altamente meteorizadas. **Ubicación:** E: 762821; N: 9316604; Z: 1534

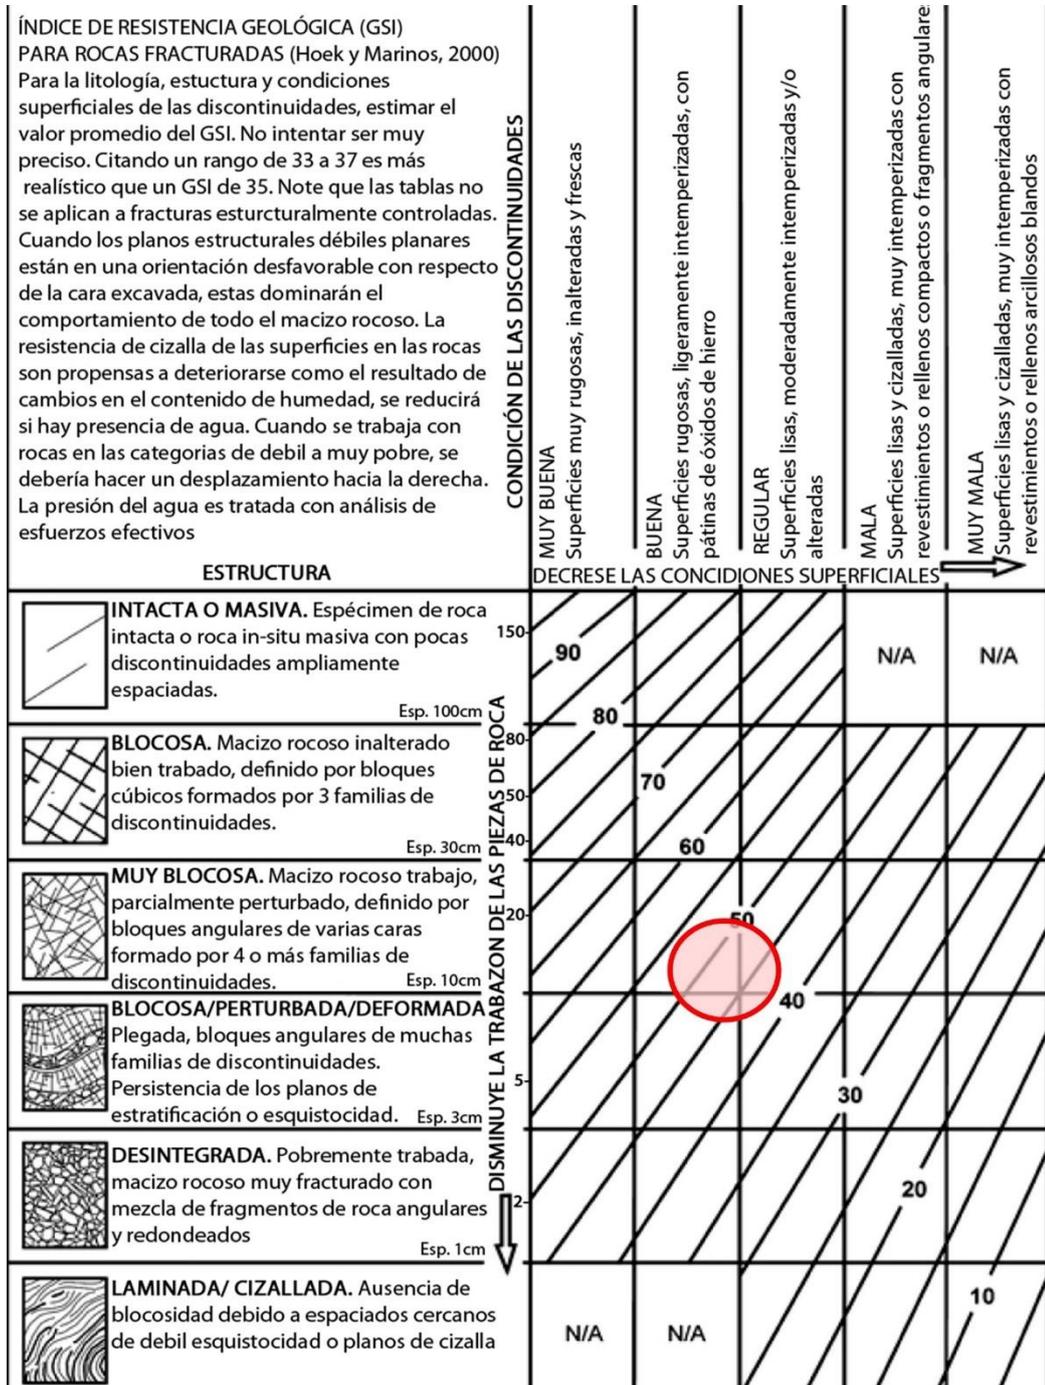
Sus discontinuidades están abiertas o con rellenos de óxidos o suelos inconsolidados, por lo que su Índice de Resistencia Geológica es regular (GSI de 48) (Gráfico 2).

**Gráfico 2.** Estructura y calidad de las discontinuidades de los macizos rocosos de la Formación Oyotún (Jm-o), GSI promedio de 48. **Fuente:** Tabla del Índice Geológico de Resistencia GSI (Hoek, 2007).

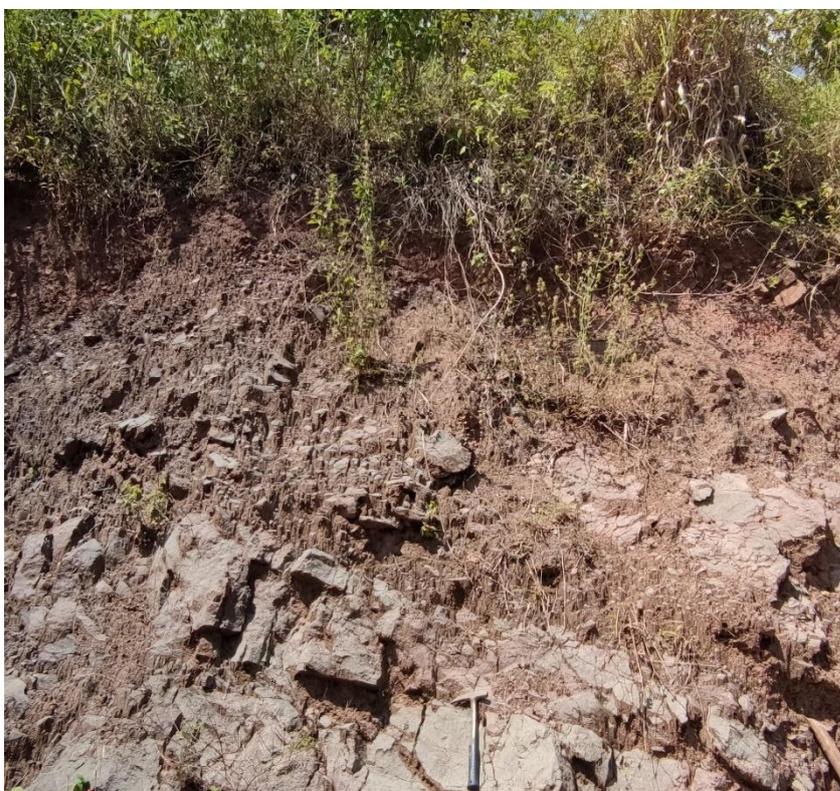
Se ubican a lo largo de todo el caserío Musungate, donde los materiales transportados por diversos movimientos en masa han cubierto al macizo rocoso; su granulometría es de limos de baja plasticidad con abundantes bloques y gravas sub angulosas (Cuadro 3); su grosor va de pocos metros en la parte alta y media de la zona (Fotografía 2), hasta de varias decenas de metros en la parte final baja de la zona.

**Fotografía 2.** Muestra de los suelos coluvio-deluviales de la zona sobre los macizos rocosos de la Fotografía 1.

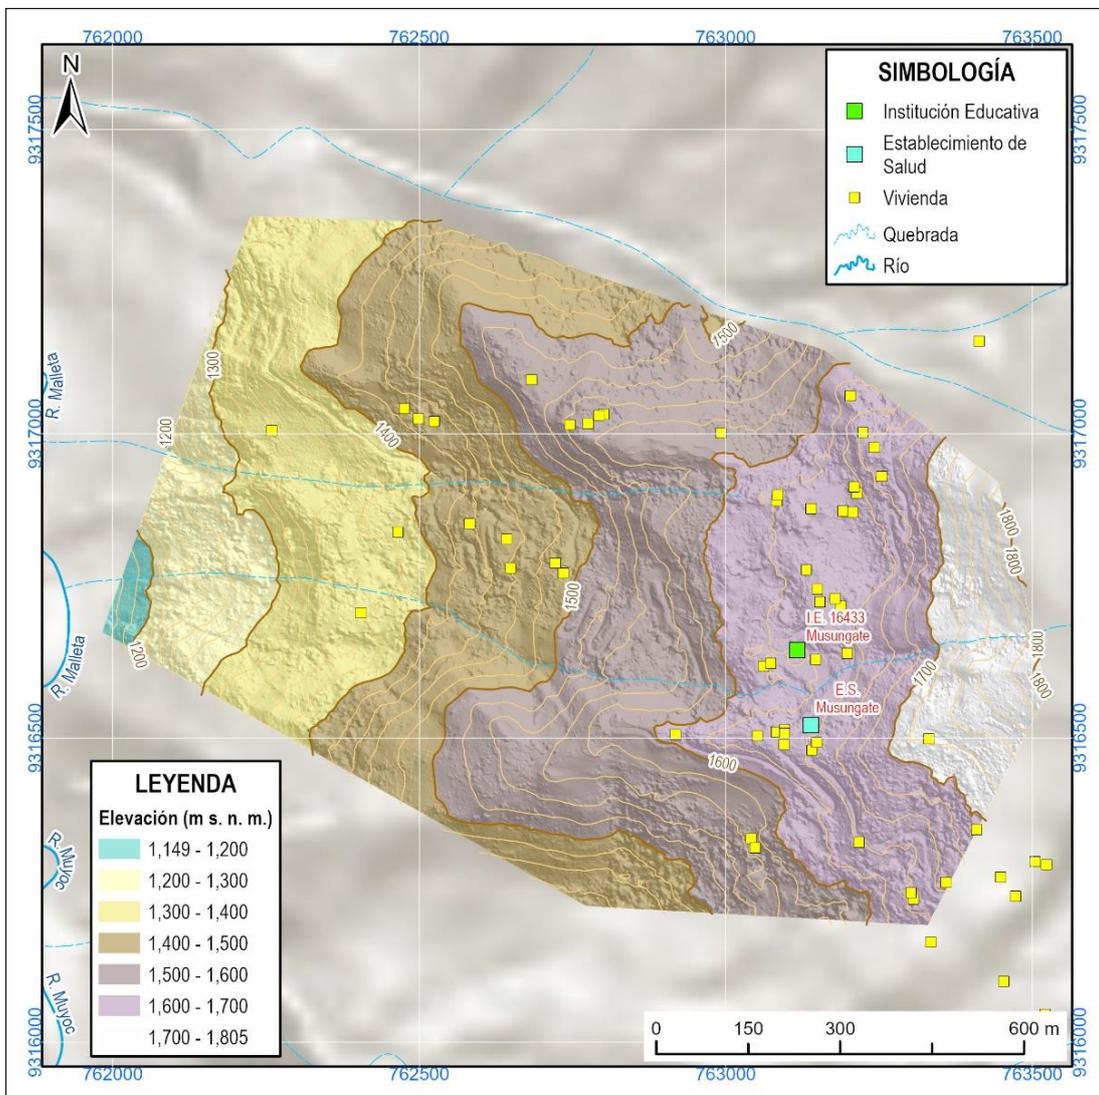
La zona evaluada presenta altitudes que van desde los 1 149 m hasta los 1 805 m, en los cuales se distinguen siete niveles altitudinales (Figura 3), con la finalidad de visualizar la extensión con respecto a la diferencia de alturas; el área con mayor pendiente corresponde a terrenos entre altitudes 1 500 y 1 600 m, con pendiente promedio de muy fuerte ( $25^\circ$  a  $45^\circ$ ), correspondiendo a la geofoma vertiente coluviodeluvial.

Figura 3. Modelo digital de elevaciones de la zona evaluada.

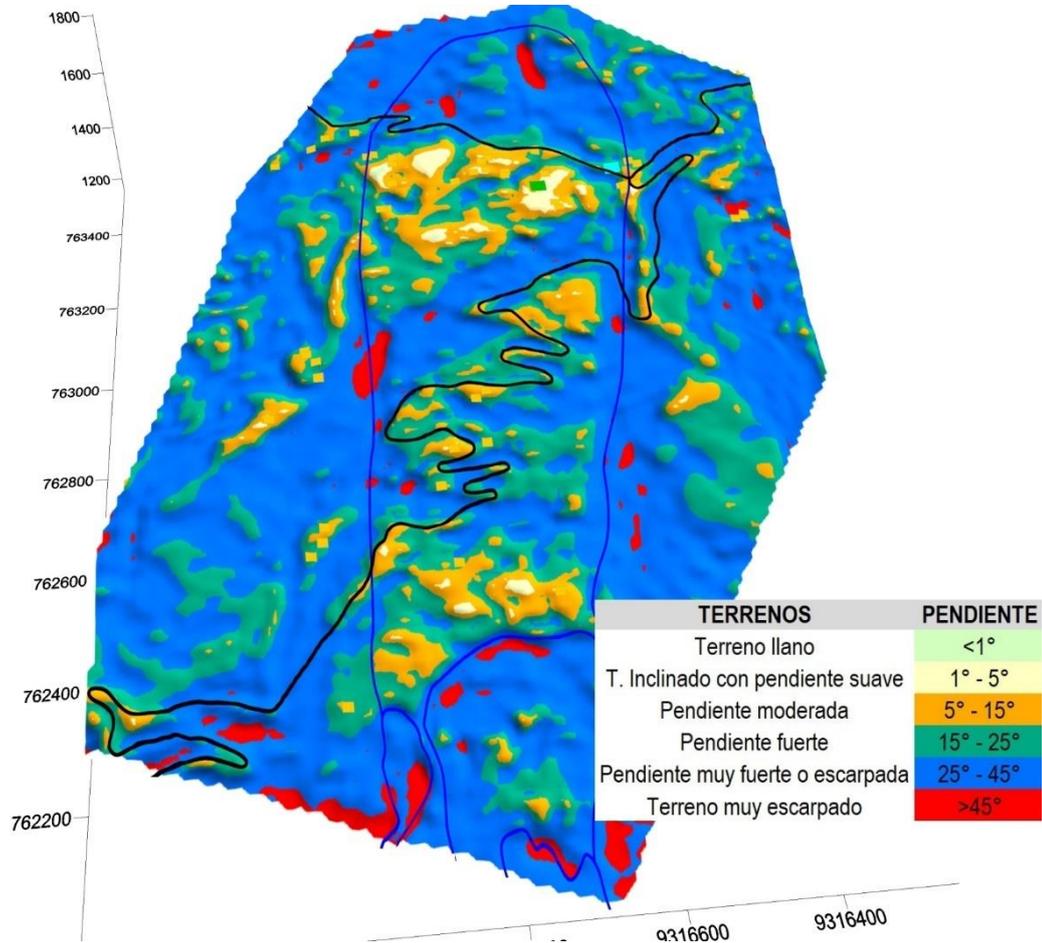
En el caserío Musungate la zona con reptación de suelos se viene produciendo en terrenos con pendiente muy fuerte (25° a 45°), pero también hay zonas con pendiente suave o moderada donde se han construido viviendas (1° a 15°) y sectores con pendiente muy escarpada (>45°), sobre todo hacia la parte baja de la ladera de montaña (Figura 4, Mapa 2).

**Figura 4.** Modelo 3D de las pendientes del terreno afectado por reptación (en línea azul) en el caserío Musungate utilizando el MDE obtenido con el levantamiento fotogramétrico.

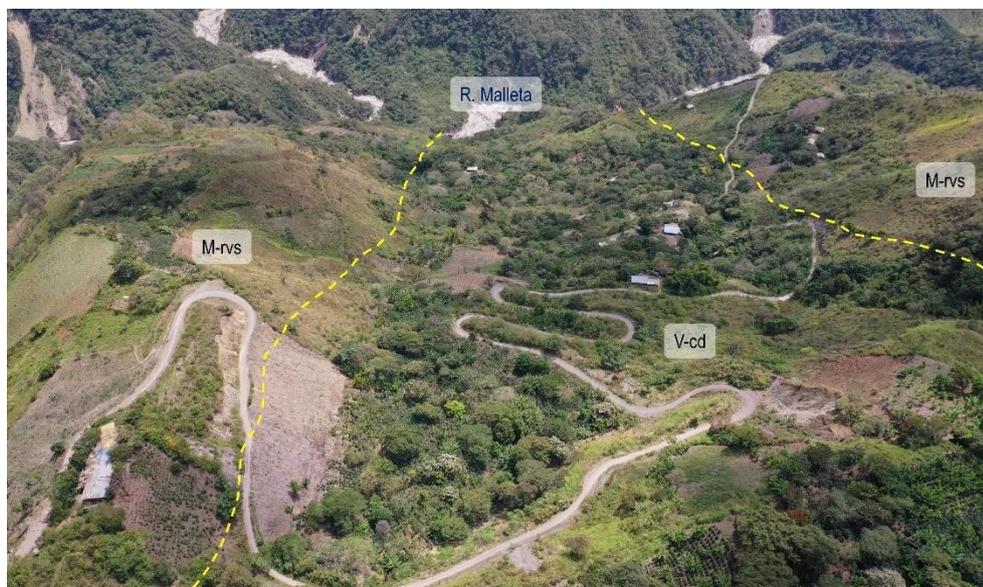
Se ubica en la parte central del caserío Musungate, lugar de acumulación continua de materiales removidos por movimientos en masa, resultando en terrenos cóncavos, aptos para el crecimiento de plantas nativas y cultivos antrópicos.

**Figura 5.** Vista de las geformas de Montaña en rocas volcánico sedimentarias (M-rvs) y vertiente o piedemonte coluviodeluvial (V-cd).

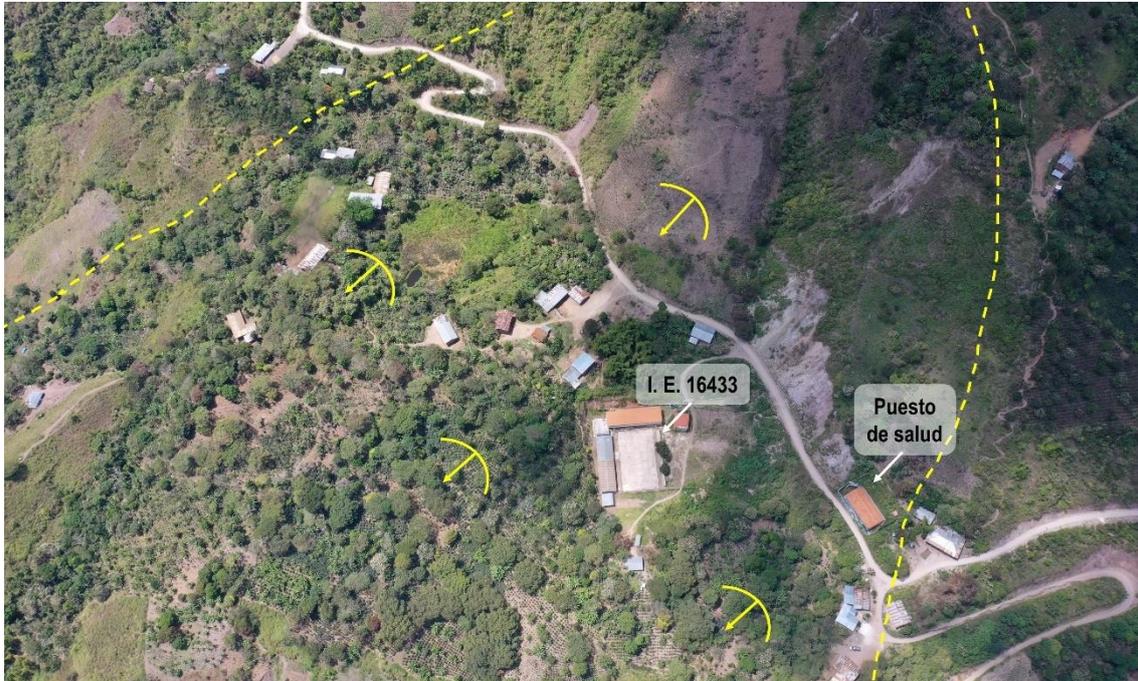
Se identifica y evalúa la ocurrencia de un proceso de reptación de suelos, que vienen afectando tres hectáreas de terrenos de cultivos frutales y café, viviendas, e infraestructura pública del caserío Musungate. De igual modo en la parte final del valle se aprecian derrumbes y flujos de detritos originado por la constante acumulación de los materiales removidos por la reptación.

**Figura 6.** Vista del caserío Musungate y sus infraestructuras públicas afectadas por la reptación de suelos (delimitada por la línea discontinua amarilla).

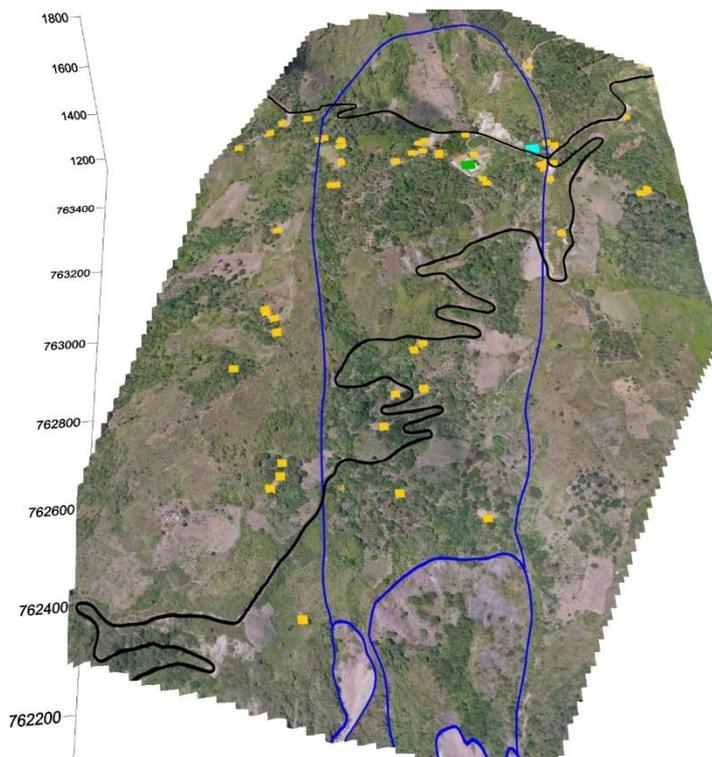
El movimiento lento y superficial de los suelos ha ido generando agrietamientos en los terrenos, los cuales afectaron la infraestructura física de las viviendas, una institución educativa, un puesto de salud, la trocha de acceso local y terrenos de cultivo.

Los agrietamientos tienen una longitud de entre 10 a 30 m, con saltos de 0.2 a 0.5 m.

**Figura 7.** Modelo 3D de la zona de reptación y otros movimientos en masa (línea azul) en el caserío Musungate; en línea negra se grafica una trocha local afectada, y en cuadrados amarillos las viviendas, verdes una institución educativa y celestes un puesto de salud.

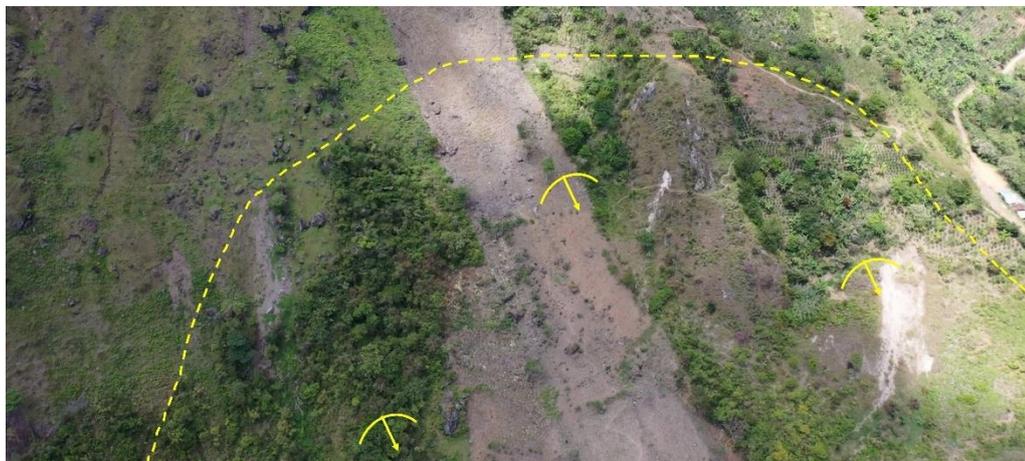
En la parte alta de la reptación de suelos (Figura 8) se presenta una extensa deforestación y remoción de la cobertura vegetal para actividades agrícolas; por lo que estas capas de suelos sin cohesión son muy susceptibles a movimientos en masa.

**Figura 8.** Vista de la parte alta del cuerpo de la zona de reptación de suelos.

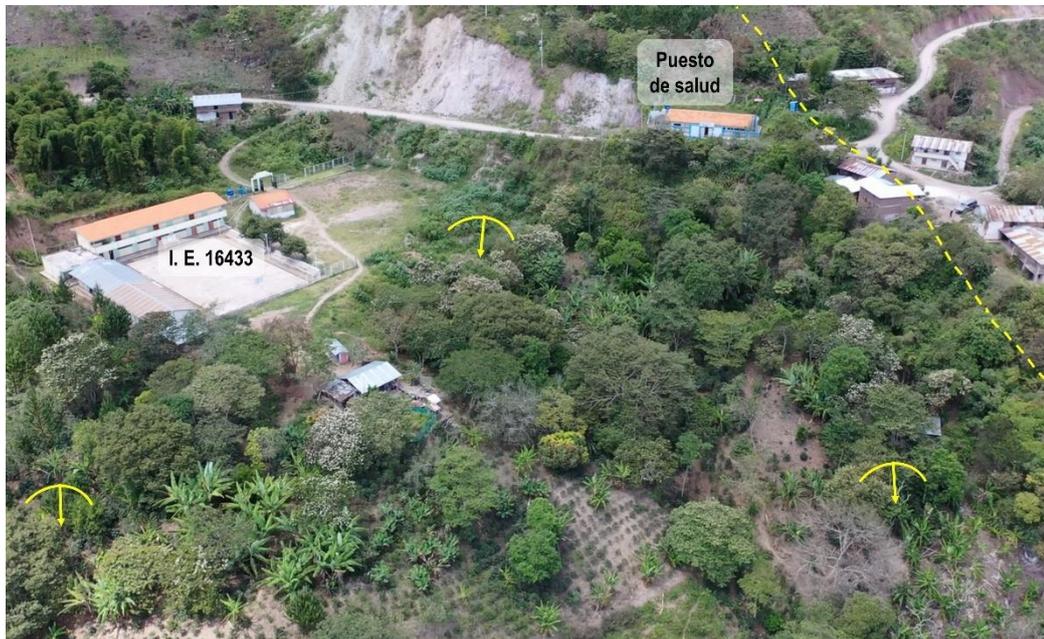
En la parte central (Figura 9), se sitúan varias viviendas del caserío Musungate (Fotografía 5), donde se han producido afectaciones a la Institución Educativa 16433 (Fotografía 3) y en el puesto de salud Musungate (Fotografía 4).

**Figura 9.** Vista del cuerpo central de la zona de reptación, donde se aprecia la institución educativa y puesto de salud afectados.

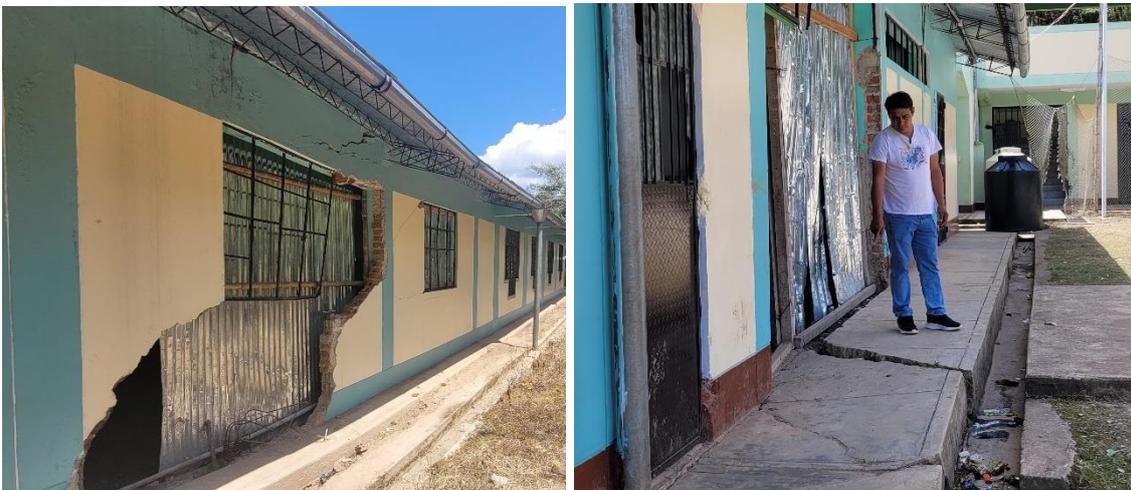
**Fotografía 3.** Agrietamiento y colapso de muros en la I. E. 16433. **Ubicación:** E: 763098; N: 9316653; Z: 1621.

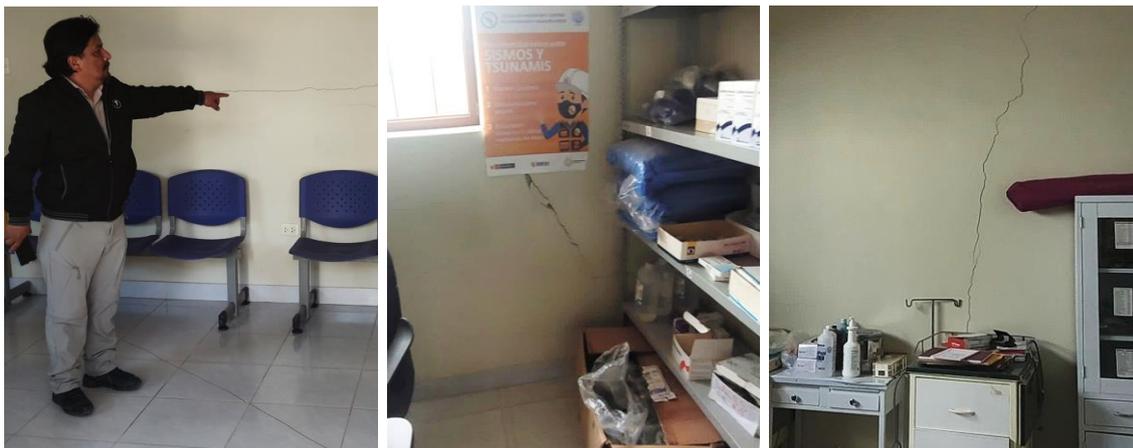
**Fotografía 4.** Afectaciones en el puesto de salud Musungate. **Ubicación:** E: 763134; N: 9316524; Z: 1633

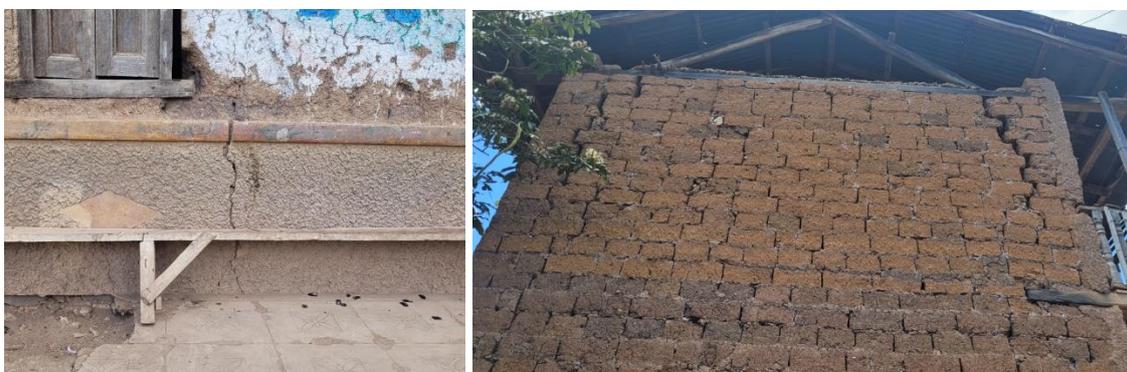
**Fotografía 5.** Afectaciones en viviendas del caserío Musungate. **Ubicación:** E: 763084; N: 9316515; Z: 1631.

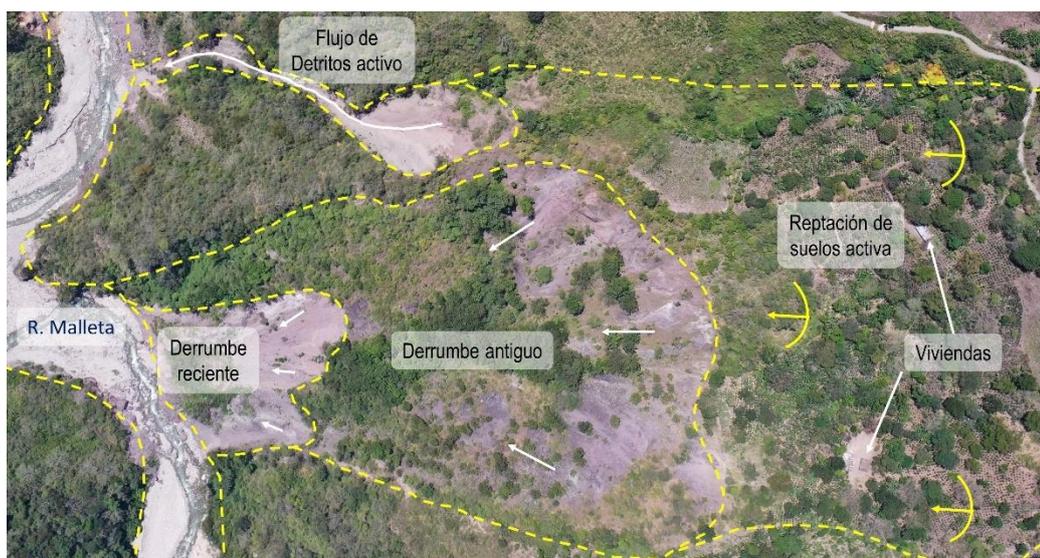
En la parte baja del caserío (Figura 10) se aprecian más viviendas afectadas por el proceso de reptación (Fotografía 6), además de otros movimientos en masa (flujos y derrumbes) en la parte final de la ladera.

**Figura 10.** Vista de la parte baja del caserío Musungate, donde se aprecian viviendas afectadas y otros movimientos en masa activos.

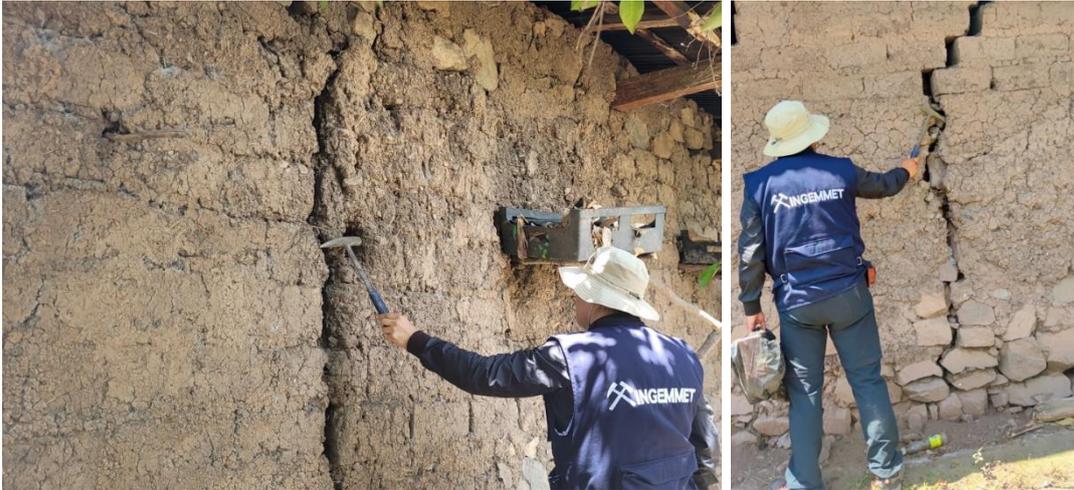
**Fotografía 6.** Agrietamientos en una vivienda de la parte baja del caserío Musungate. **Ubicación:** E: 762405; N: 9316706; Z: 1375.

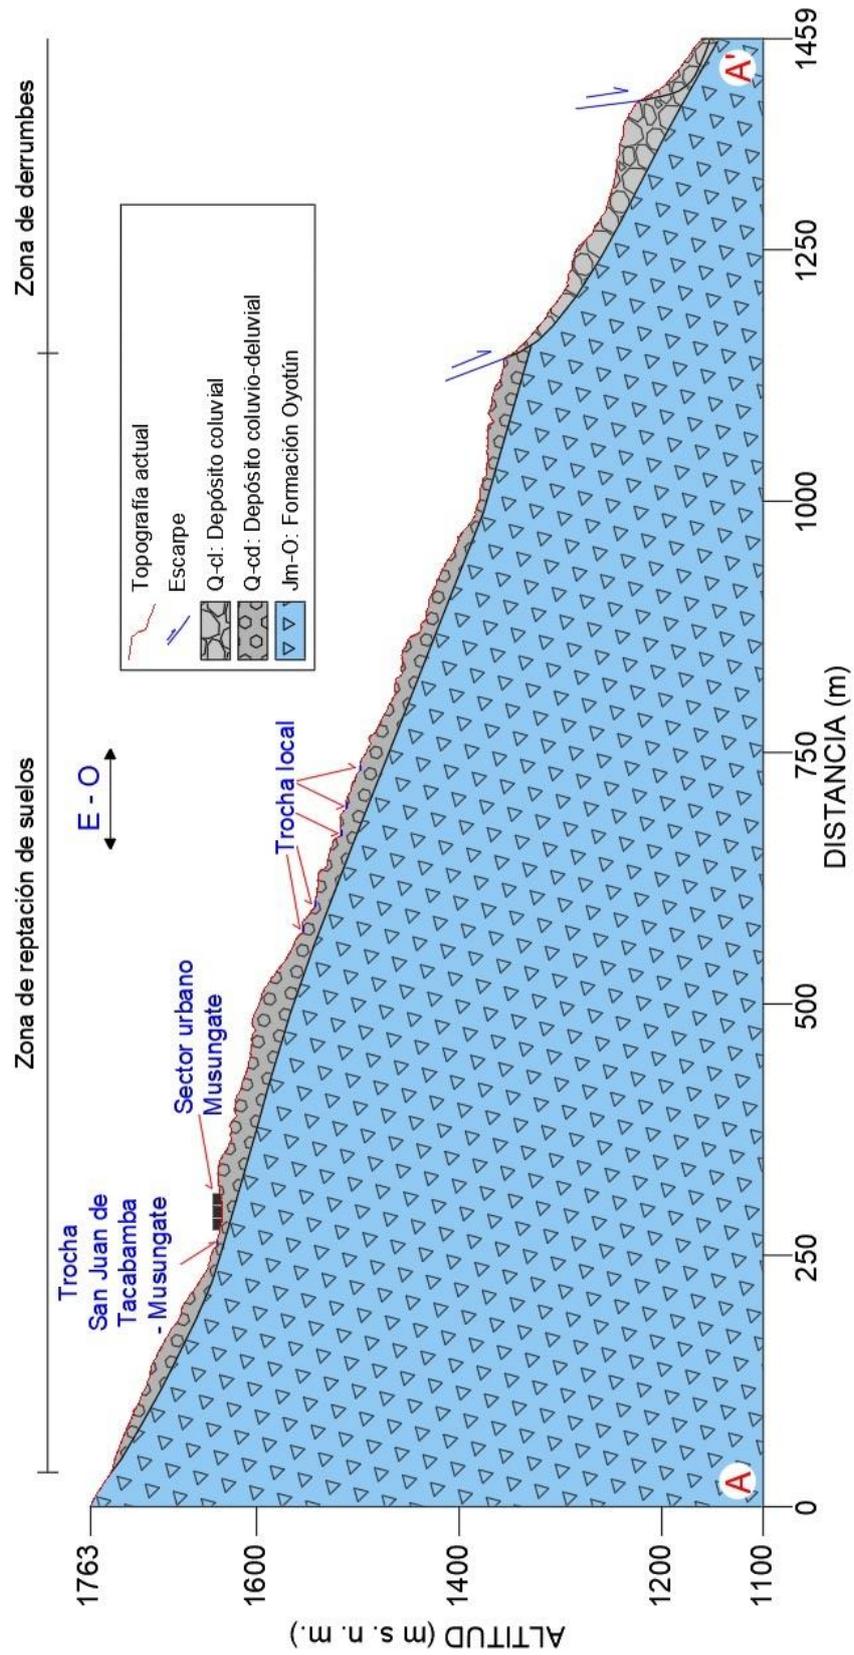
Figura 11. Perfil longitudinal A-A' en el caserío Musungate.

En el perfil longitudinal A-A' Anexo 1 (Figura 11), se muestra una extensión de 630 m de la zona con reptación de suelos, así como la distribución de los materiales geológicos (Formación Oyotún).

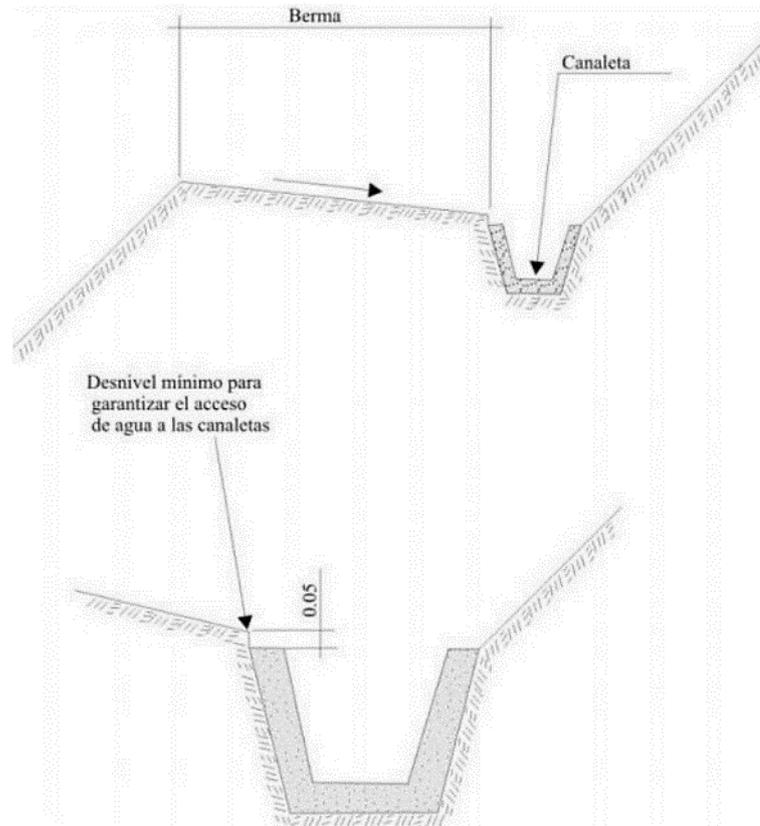
**Figura 12.** Detalle una canaleta de drenaje superficial (zanjas de coronación). Tomado de INGEMMET (2000).

Las zanjas construidas permiten la recolección de aguas superficiales, captan la escorrentía tanto de la ladera, como de la cuenca de drenaje arriba del talud y desvía el agua a las quebradas adyacentes al cuerpo de la zona afectada, evitando su infiltración, captando el agua de escorrentía, llevándola a un sitio lejos del movimiento. Éstas deben ser construidas en la parte superior de la zona en movimiento (Figura 12). En las obras construidas - zanjas de drenaje es necesario impermeabilizar la caja hidráulica captando y evitando totalmente la infiltración de las aguas de escurrimiento la ladera, según las imágenes adjuntas.

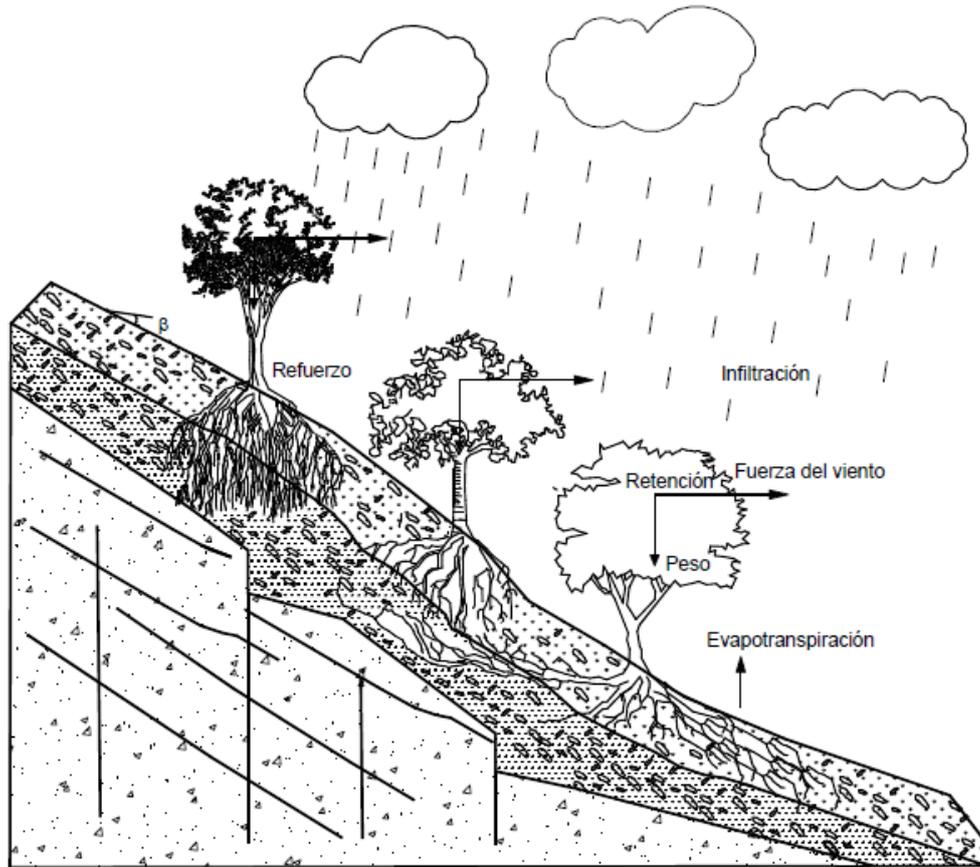
**Figura 13.** Estabilización de taludes utilizando vegetación. **Fuente:** Suarez, Díaz 2007.

Los árboles y arbustos de raíz profunda aportan una resistencia cohesiva significativa a los mantos de suelo más superficiales y al mismo tiempo, facilitan el drenaje subterráneo, reduciendo en esta forma la probabilidad de movimientos en masa poco profundos (Suárez Díaz, 2007).

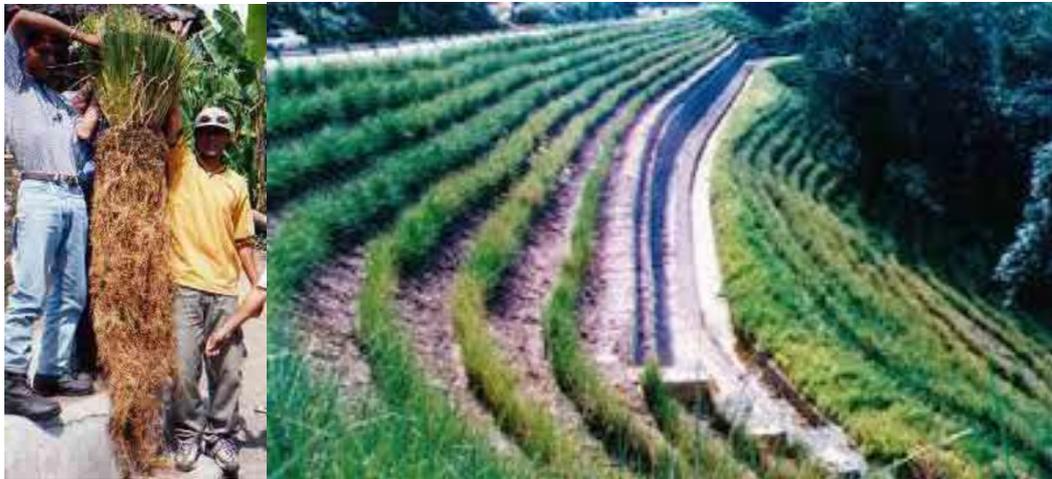
**Fotografía 7.** Ejemplo de bioingeniería con arbusto (vetiver) en taludes de materiales sueltos.
