Informe Técnico N° A7347

EVALUACIÓN DEL PELIGRO GEOLÓGICO POR INUNDACIÓN FLUVIAL EN LA QUEBRADA CUPISNIQUE

Departamento La Libertad
Provincia Pacasmayo
Distrito San Pedro de Lloc

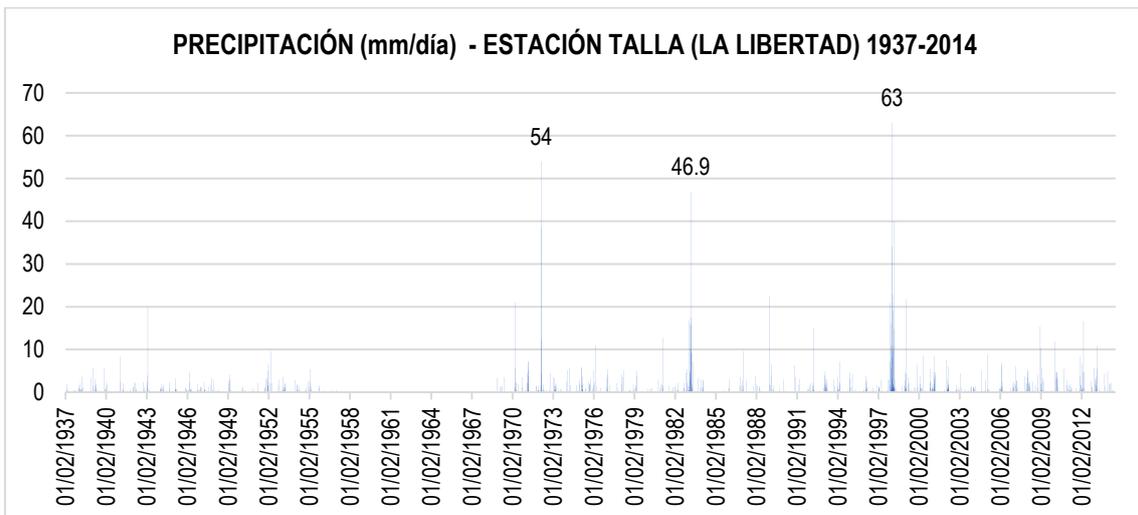
Las precipitaciones máximas diarias tienen picos de entre 15 y 25 mm/día, sin embargo, hay años de lluvias excepcionales donde se alcanzan registros superiores a 50 mm/día (Gráfico 1) (Senamhi, 2014).

Gráfico 1. Precipitación diaria durante los años 1937 y 2014 (Estación Talla La Libertad). **Fuente:** Senamhi.

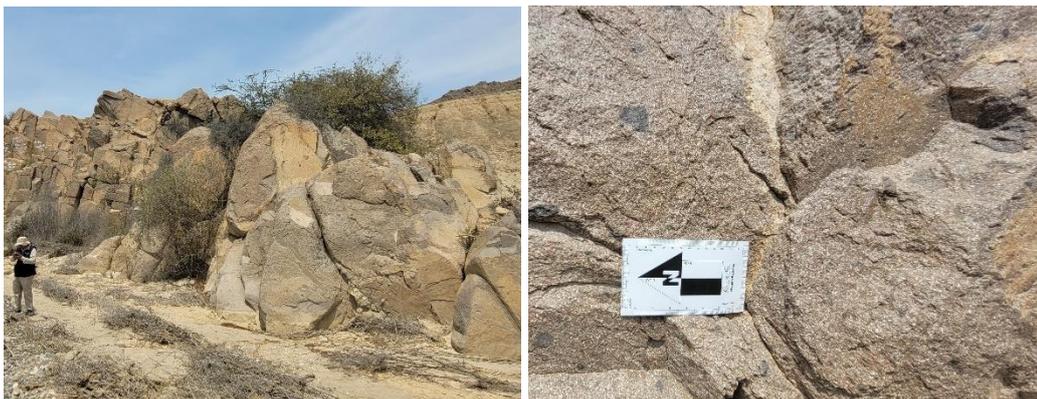
Corresponde a depósito de flujo de lava de composición andesítica, con fenocristales de plagioclasa y anfíbol. También se tienen algunos flujos de cenizas andesítica con líticos centimétricos. En la zona evaluada sus macizos se presentan poco fracturados y ligeramente meteorizados, formando colinas y lomadas. (Fotografía 1).

Fotografía 1. Vista a unos macizos provenientes de flujos de lavas andesíticas de la Secuencia Volcánica Talambo – Evento 1. **Ubicación:** E: 683624; N: 9174824; Z: 245.

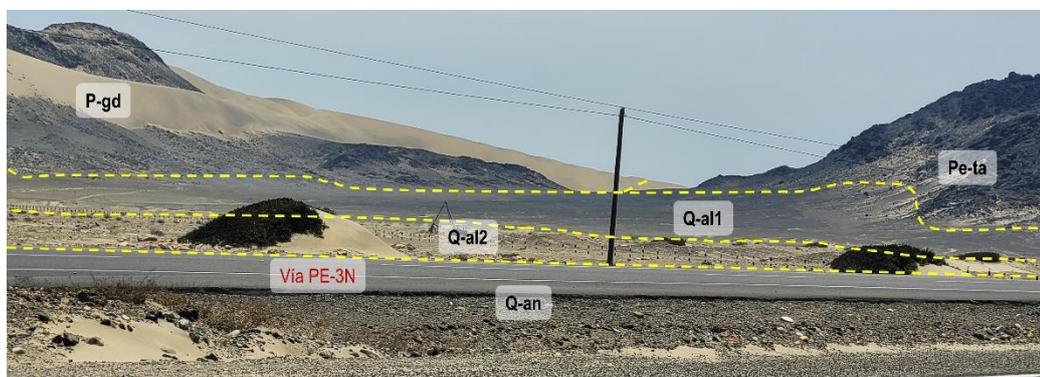
Corresponden a la secuencias volcánico sedimentarias de flujos de lavas de composición andesítica; coberturadas por depósitos cuaternarios originados por eventos hidrometeorológicos y antropógenos (Figura 3).

Figura 3. Distribución de las unidades geológicas en el sector Quebrada Cupisnique. **Ubicación:** E: 673690; N: 9173714; Z: 124.

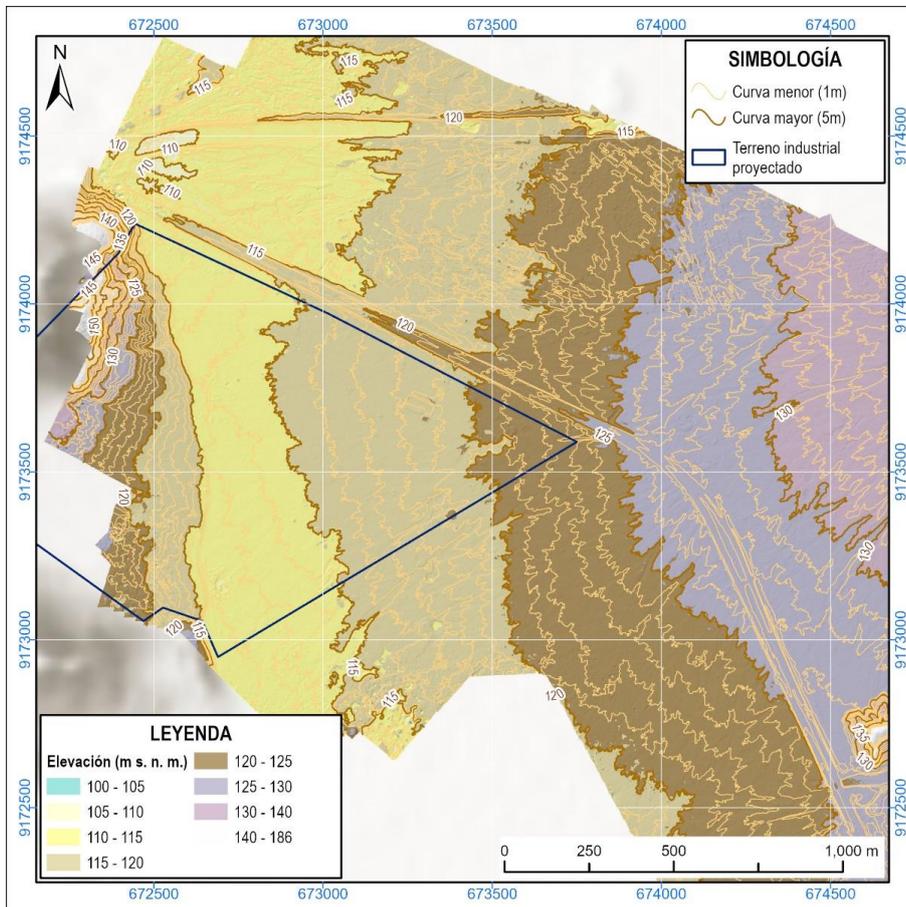
La zona evaluada presenta altitudes que van desde los 100 m hasta los 186 m, en los cuales se distinguen ocho niveles altitudinales (Figura 4), visualizando la extensión con respecto a la diferencia de alturas; el área con menor pendiente corresponde a terrenos entre altitudes 100 y 130 m, con pendiente promedio de llana a suave pendiente (<5°) correspondiente a depósitos aluviales y a una geoforma de llanura o planicie inundable.

Figura 4. Modelo digital de elevaciones de la zona evaluada.

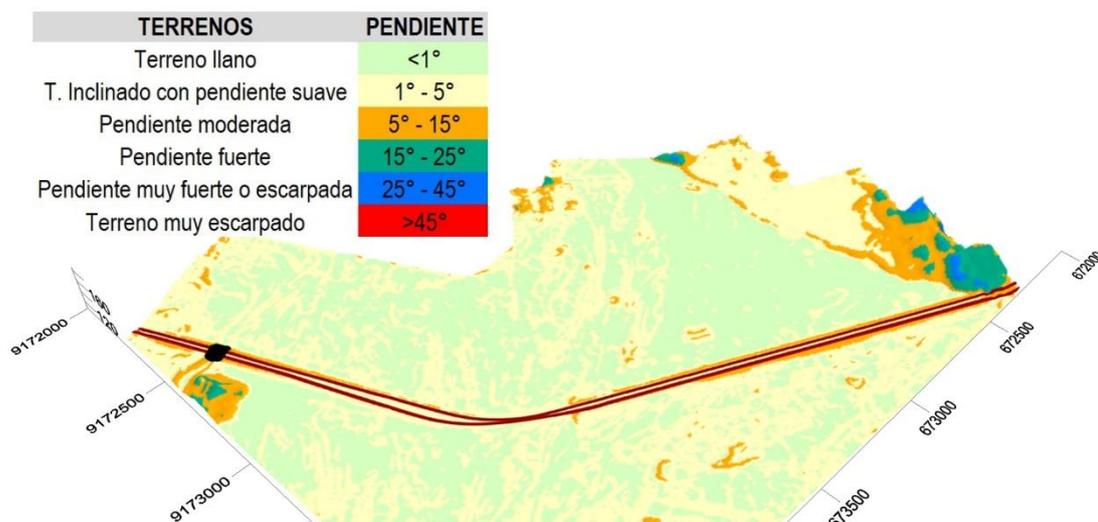
En la localidad de Quebrada Cupisnique los terrenos tienen una pendiente que varía de llana (<1°) a suave (1°-5°), formando planicies inundables durante eventos de lluvias intensas (Figura 5, Mapa 2).

Figura 5. Modelo 3D de las pendientes de la localidad Quebrada Cupisnique, la vía PE-1N está delimitada en color guinda y un puente en color negro.

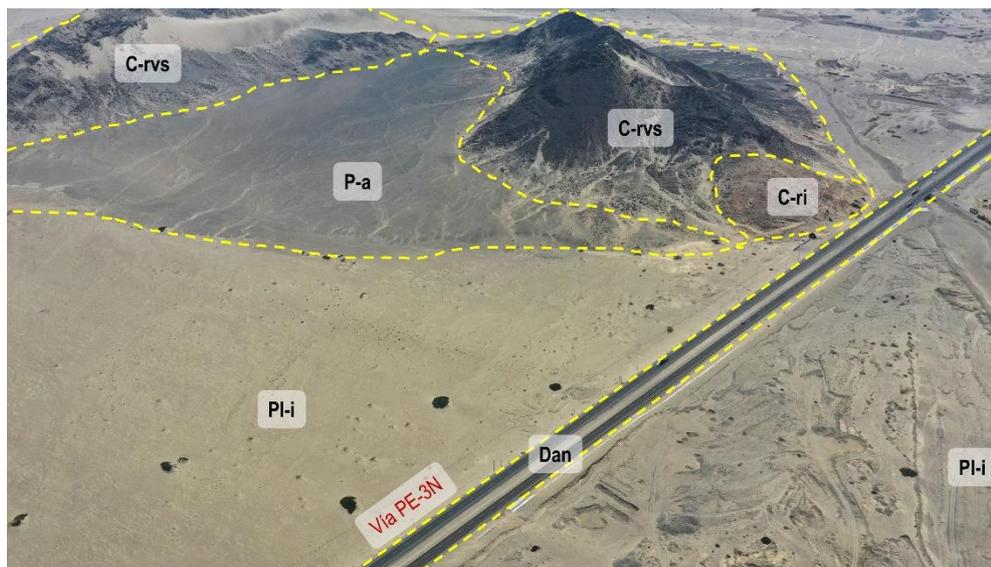
De acuerdo a su origen, se distinguen geoformas tanto de carácter tectónico degradacional y erosional (colina en roca intrusiva o volcánico-sedimentaria), como de carácter deposicional y agradacional (piedemonte aluvial y llanura o planicie inundable); las geoformas se grafican en la figura 6 y en el Mapa 3.

Figura 6. Vista de las geformas de la localidad Quebrada Cupisnique.

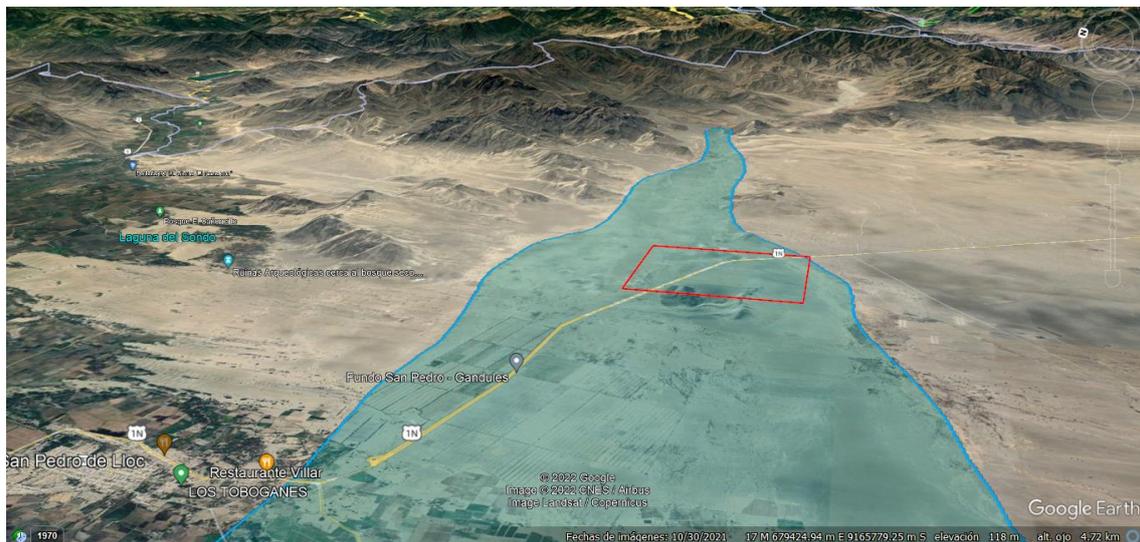
La Quebrada Cupisnique tiene una cuenca baja muy amplia, pudiendo inundar grandes áreas de terreno en eventos extremos de lluvias (Figura 7); recientemente, durante el evento El Niño Costero 2017 se produjo la afectación de la vía nacional PE-1N debido al desborde de la quebrada (Figura 8), afectando 3.7 km de dicha vía e inundando los asentamientos humanos Casique de Lloc y Ontere Grua del pueblo San Pedro de Lloc (Medina Allcca et al., 2017).

Figura 7. Vista del sector inundable de la Quebrada Cupisnique, el área evaluada está delimitada en rojo.

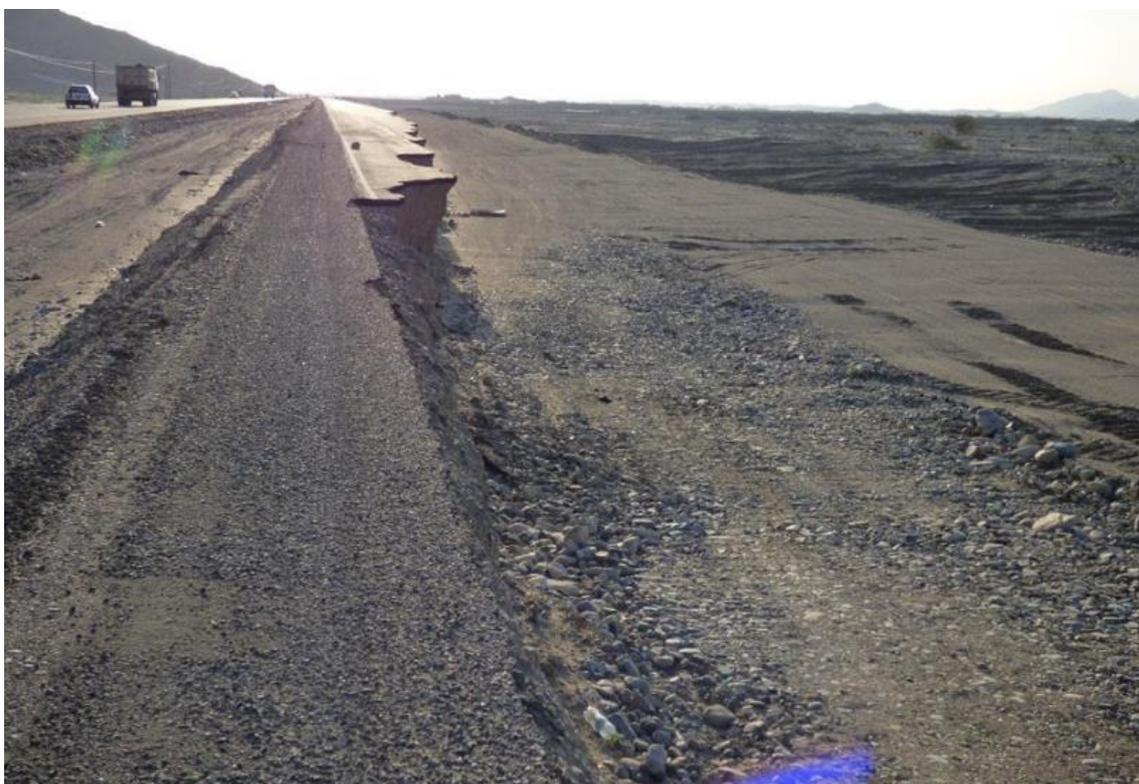
Figura 8. Evaluación de los daños en la vía PE-1N debido al desborde la Quebrada Cupisnique. **Fuente:** Medina Allcca et al., 2017.

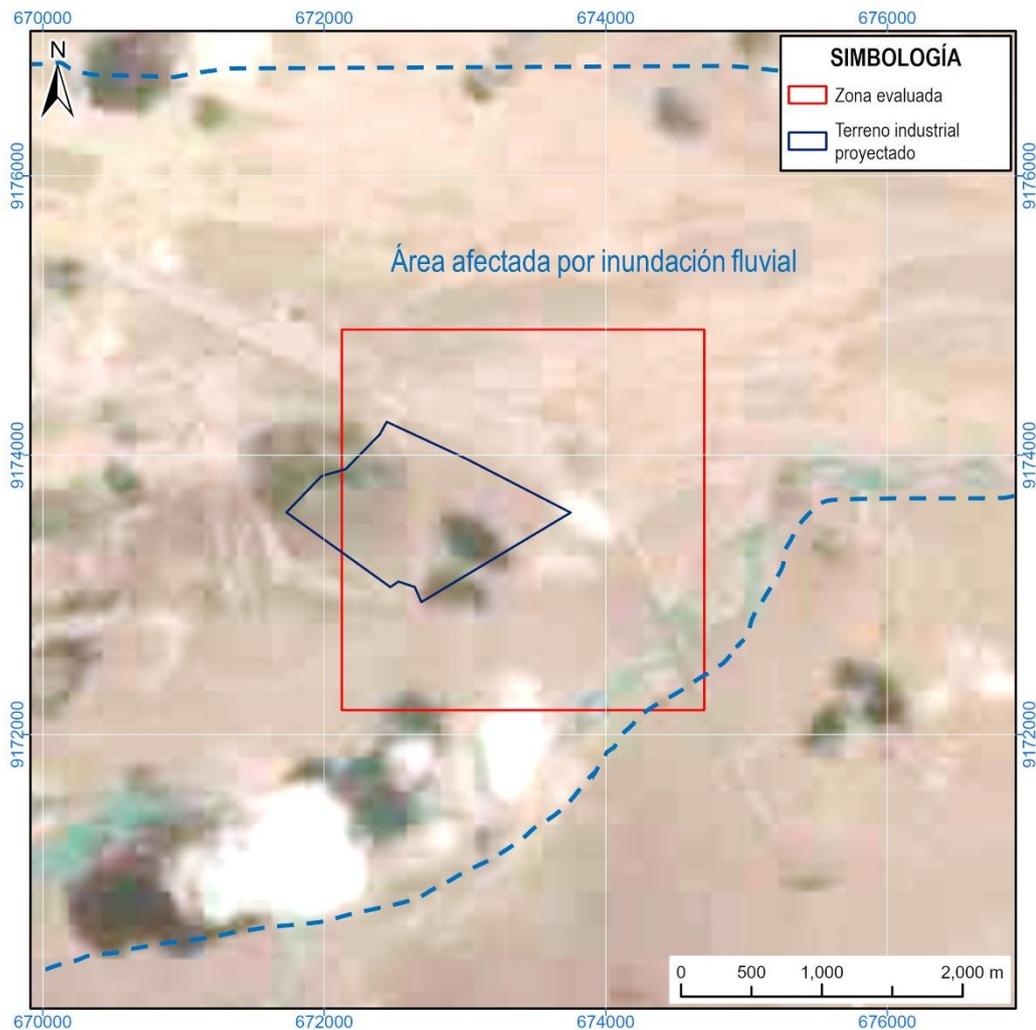
Según el análisis de los daños causados por el fenómeno El Niño Costero 2017, y la revisión de imágenes satelitales de marzo del 2017 (Figura 9) se concluyó que, debido a la falta de medidas adecuadas de control (defensas ribereñas), la Quebrada Cupisnique afectó a gran parte de la zona evaluada.

Figura 9. Imagen satelital Landsat 8 del día 28/03/2022. **Fuente:** NASA.

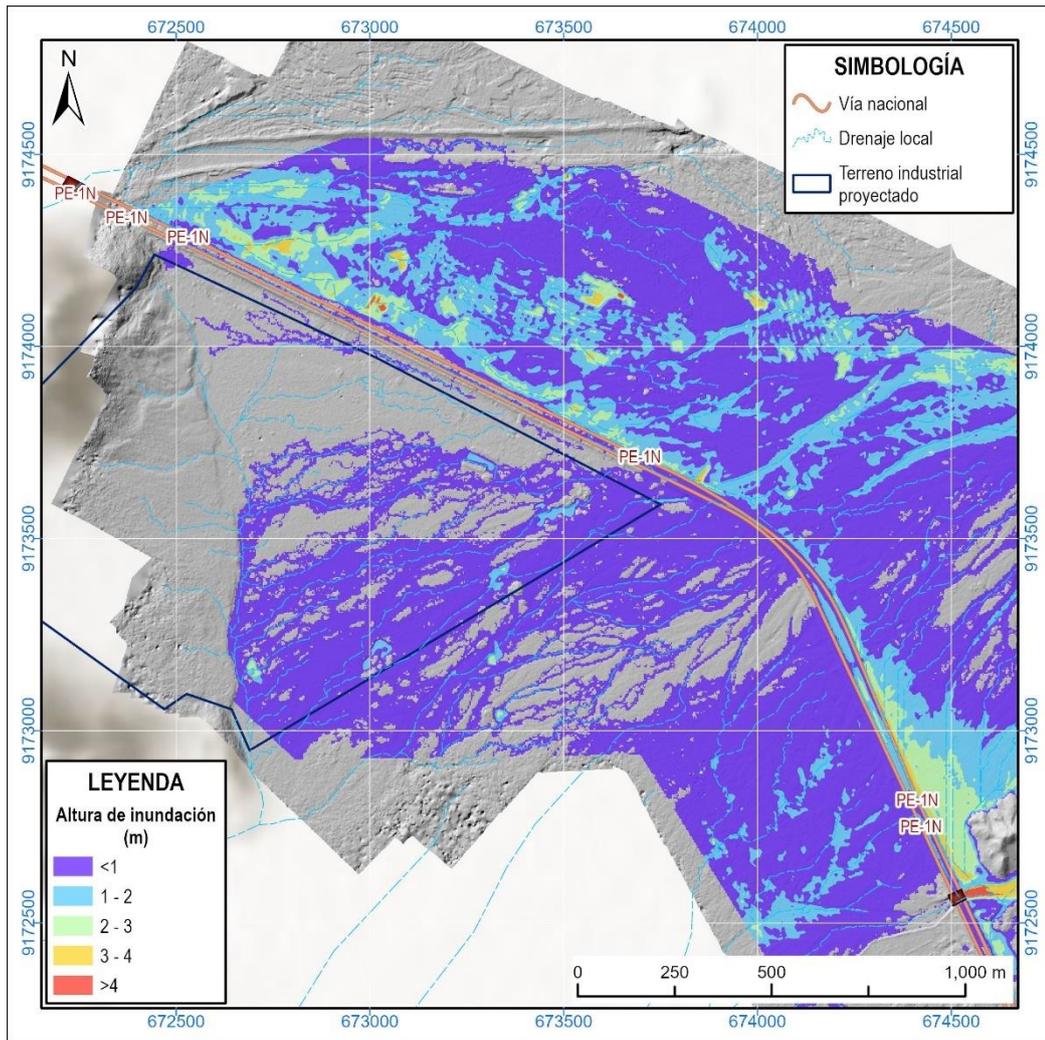
En la figura 10 se muestra el resultado de un análisis de inundaciones fluviales con el programa IBER, en base al levantamiento topográfico con dron realizado por el equipo de evaluadores, mostrando que, al día de hoy, las aguas de la Quebrada Cupisnique lograrían afectar nuevamente a la zona con eventos de lluvias de intensidades extremas. En la figura 11 se muestra a detalle el área susceptible a inundación fluvial.

Figura 10. Análisis de una posible inundación fluvial en el área evaluada con el programa informático IBER, en base al modelo digital de elevaciones obtenido con dron.

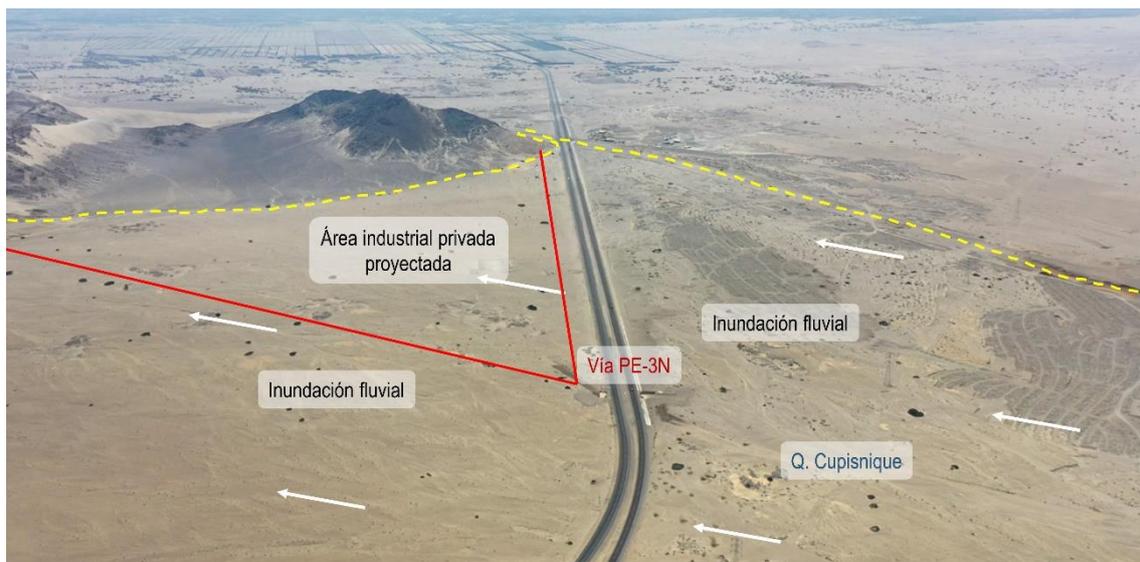
Figura 11. Área susceptible a inundación fluvial de la Quebrada Cupisnique, vista desde un dron.

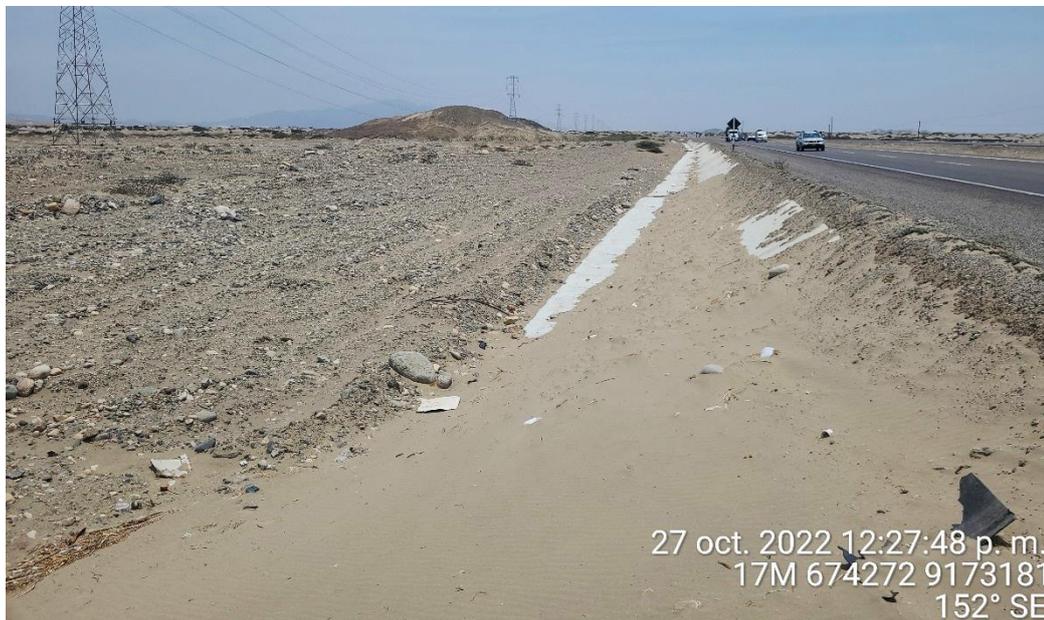
Debido a la importancia de la vía PE-1N, se han construido muros de contención frente a la Quebrada Cupisnique (Fotografía 2), sin embargo, estas infraestructuras no cuentan con el mantenimiento adecuado, estando cubiertas por depósitos eólicos, lo que nivelaría la terraza y permitiría la inundación de la vía, en episodios de lluvias extremas.

Fotografía 2. Muro de contención construido para evitar la erosión fluvial de la vía PE-1N, debido a eventos de inundación fluvial de la Quebrada Cupisnique.

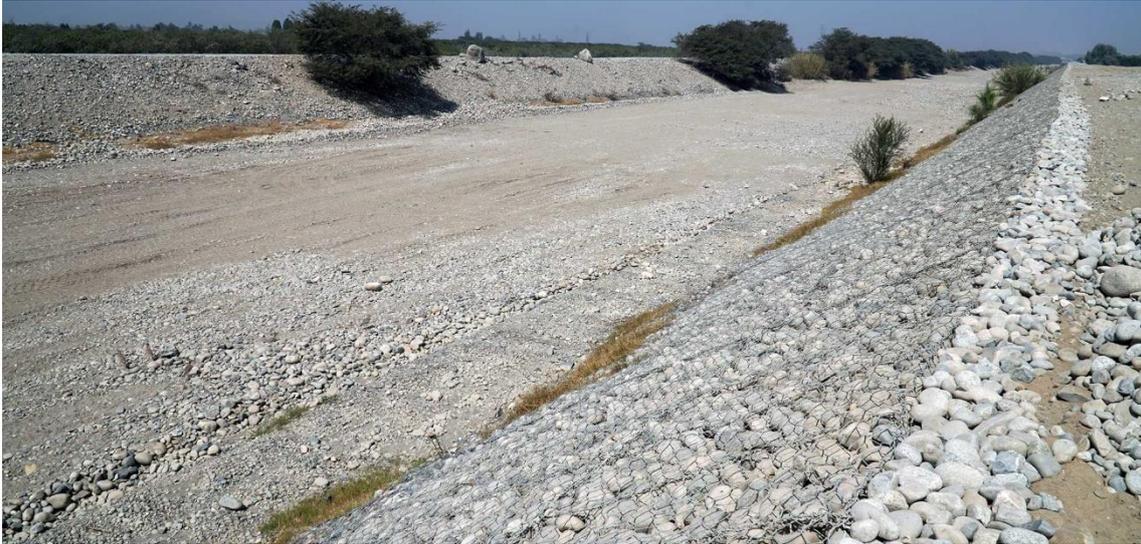
Fotografía 3. Ejemplo de una defensa ribereña con un pedraplén y geomallas.

Debido a la gran amplitud del área crítica, se requerirá la implementación de medidas de control que optimicen costos, para ello los taludes con piedra volteada o pedraplenes resaltan como una opción viable, estas estructuras se pueden mejorar con la instalación de pantallas de geomallas (Fotografía 3).
