Informe Técnico N° A7354

EVALUACIÓN DE PELIGRO GEOLÓGICO POR DESLIZAMIENTO EN LA LOCALIDAD HORNOPAMPA

Departamento Amazonas
Provincia Chachapoyas
Distrito Balsas

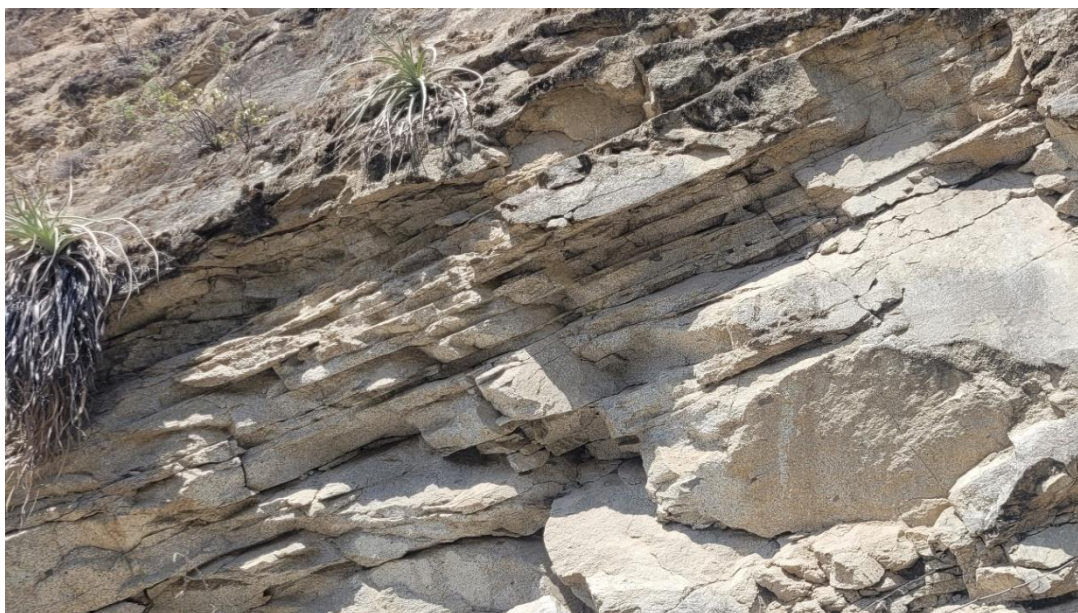
En los alrededores de la localidad de Hornopampa aflora el intrusivo diorita – granodiorita Balsas, roca fanerítica de grano medio a grueso, leucocrata a mesócrata, con minerales máficos. Las texturas son graníticas primarias, holocristalinas, inequieulares e hipidomórficas. Los minerales principales son plagioclasa, cuarzo, feldespato potásico, biotita y hornblenda. Los minerales accesorios son zircón, apatito, opacos; dentro de los minerales secundarios se encuentra la arcilla, sericita y las cloritas (Sánchez, 2006), son de color blanquecino rosáceo (fotografía 1).

En el sector evaluado el macizo se presenta ligeramente meteorizado y muy fracturado.

Fotografía 1: Talud donde se observa el macizo del intrusivo diorita – granodiorita Balsas, muy fracturado y ligeramente meteorizado. Coordenada UTM WGS-84, 18S: E: 169483; N: 9241394; altitud:1156 m s.n.m.

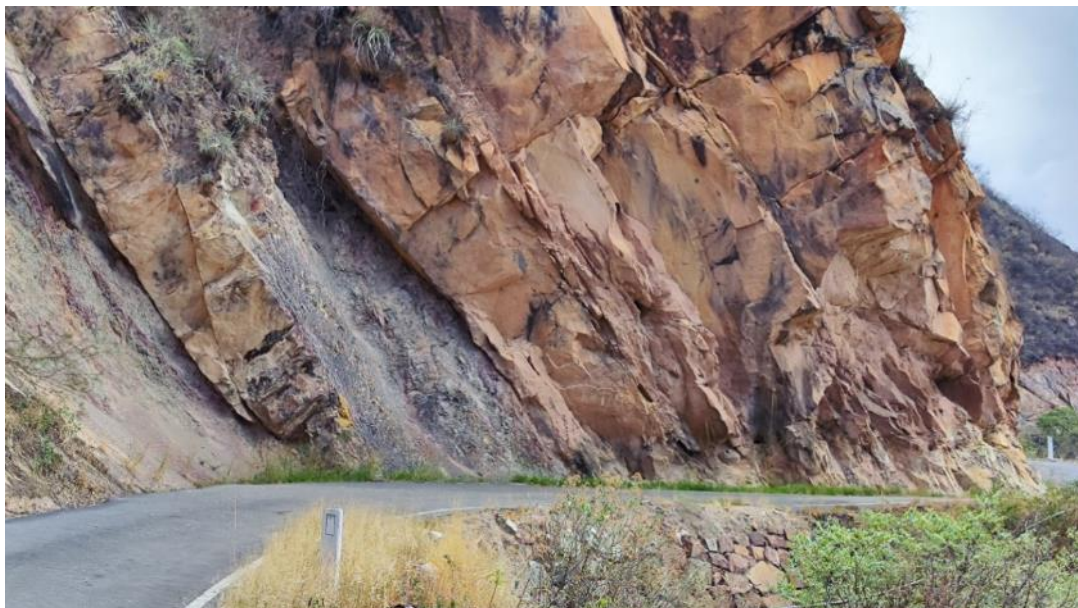
El sector evaluado litológicamente está conformado por areniscas cuarzosas de grano fino a medio, intercalado con lutitas de color gris claro y verdosas, con laminación horizontal en estratos de 0.2 a 0.3 m, con presencia de óxido de hierro (fotografía 2).

Fotografía 2: Se observa un macizo rocoso de areniscas medianamente a muy fracturadas, intercaladas con lutitas, muy fracturadas y ligeramente meteorizadas. Coordenada UTM WGS-84, 18S: E: 170044; N: 9242015; altitud:1554 m s.n.m.

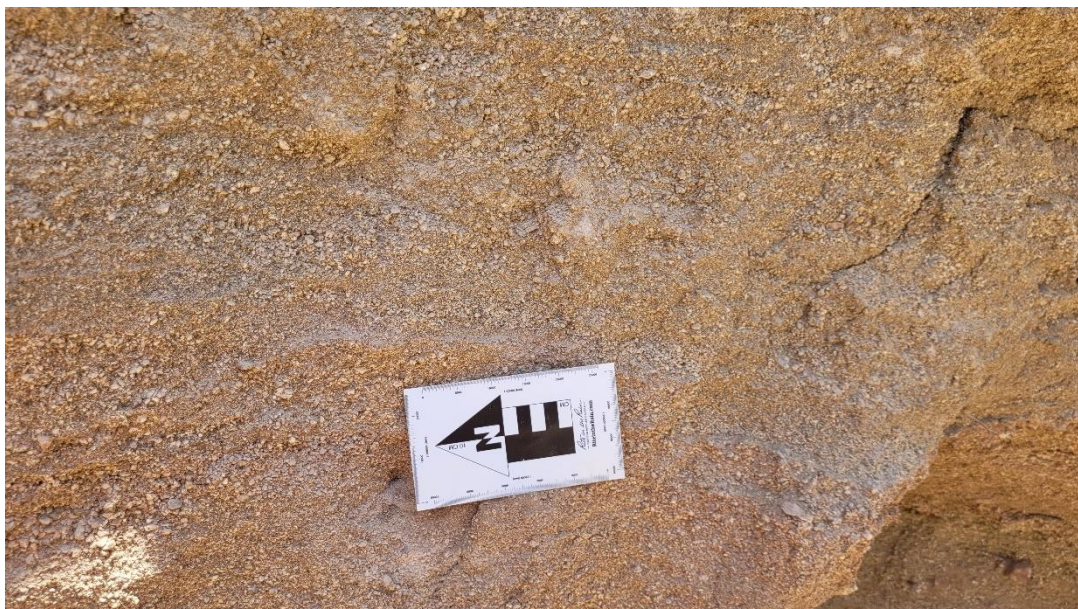
Está constituido por gravas y arenas limosas; se los encuentra formado parte de conos de deyección o piedemonte que confluyen hacia los cursos principales de los ríos, en el sector evaluado los encontramos en la parte central (figura 3).

Fotografía 3: Se observa el depósito aluvial, constituido por arenas limosas y gravas. Coordenada UTM WGS-84, 18S: E: 169494; N: 9241261; altitud:1152 m s.n.m.

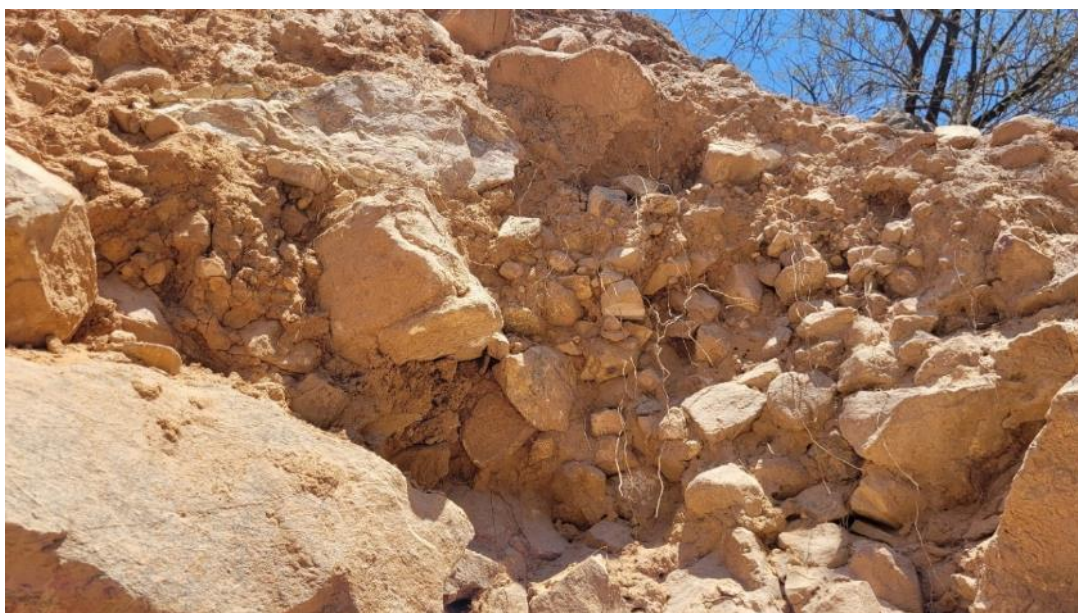
Este depósito es el resultado del deslizamiento, ubicado al sureste del sector evaluado, está constituido por gravas, cantos y bloques no consolidados, heterométricos, de formas angulosos y subangulosos, (de origen sedimentario) en matriz areno limoso color rojizo, los que se consideran suelos no competentes, susceptibles a la generación de movimientos en masa (fotografía 4).

Fotografía 4: Se observa el depósito coluvio-deluvial, constituido por gravas y bloques no consolidados en una matriz arenolimosa.

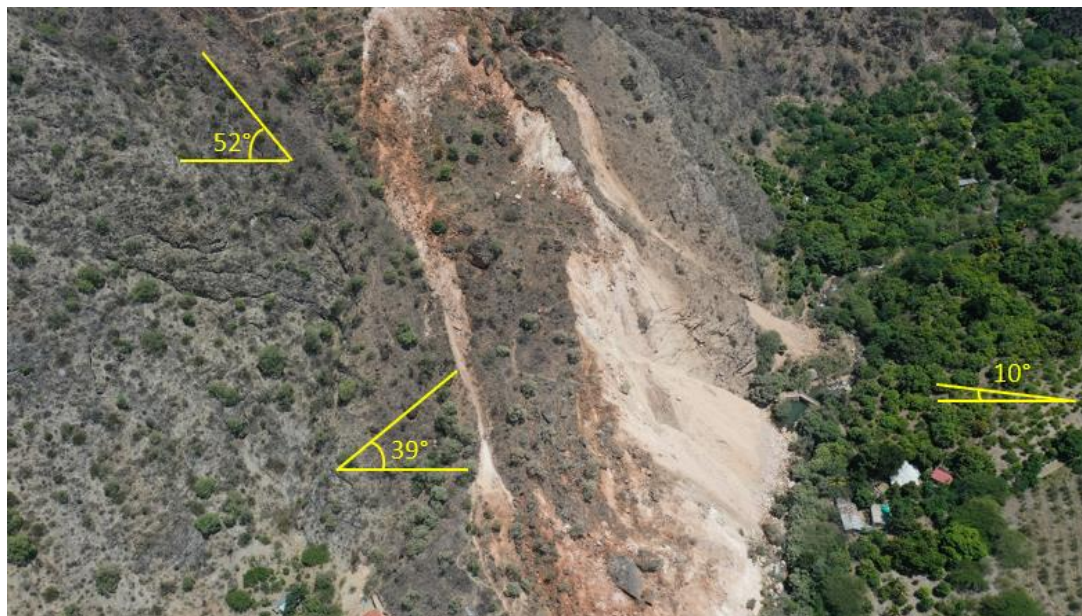
Se aprecia el terreno con pendiente variable (mapa 2), en la parte baja suave (1° a 5°) y hacia la parte superior, es fuerte (25° a 45°) y muy escarpada ($<45^\circ$), (figura 4 y 5).

Figura 4. Variación de pendientes (terrenos inclinados de 1° a 5° y fuerte de 25° a 45°), en la localidad Hornopampa.

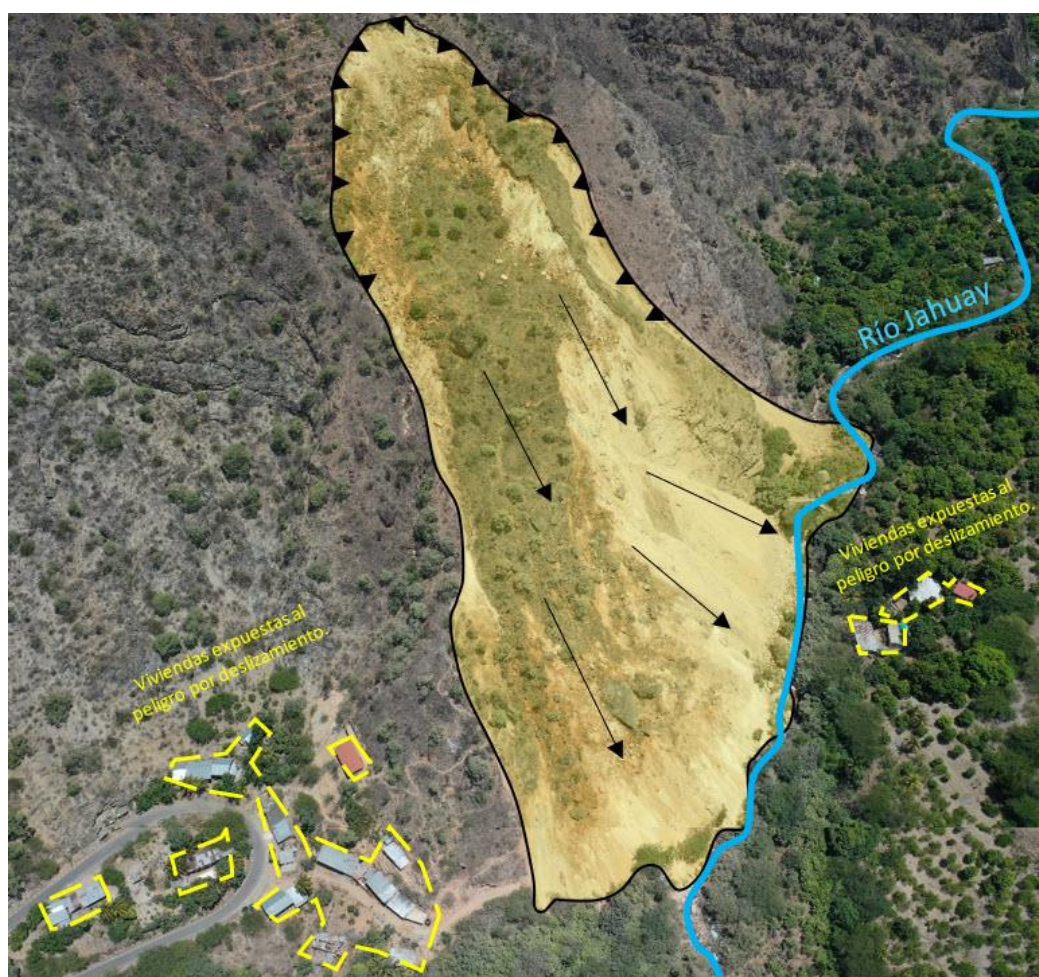
En la localidad de Hornopampa, se identificó un deslizamiento activo (mapa 4), ocasionando la pérdida de terrenos de cultivo y un camino vecinal que conduce de la localidad de Hornopampa hacia el distrito de Chuquibamba, si el movimiento persiste, podría afectar 10 viviendas ubicadas en el lado derecho del deslizamiento; así mismo se realizó un modelamiento hidráulico con el programa IBER ante un posible embalse y desembalse afectaría directamente 4 viviendas ubicadas en la margen izquierda del río Jahuay, delante del evento a una distancia de 20 m (figura 8).

Figura 7. Vista panorámica del deslizamiento (línea negra), se puede apreciar las viviendas expuestas al peligro por deslizamiento y ante un posible embalse del río Jahuay (líneas punteadas amarillo).

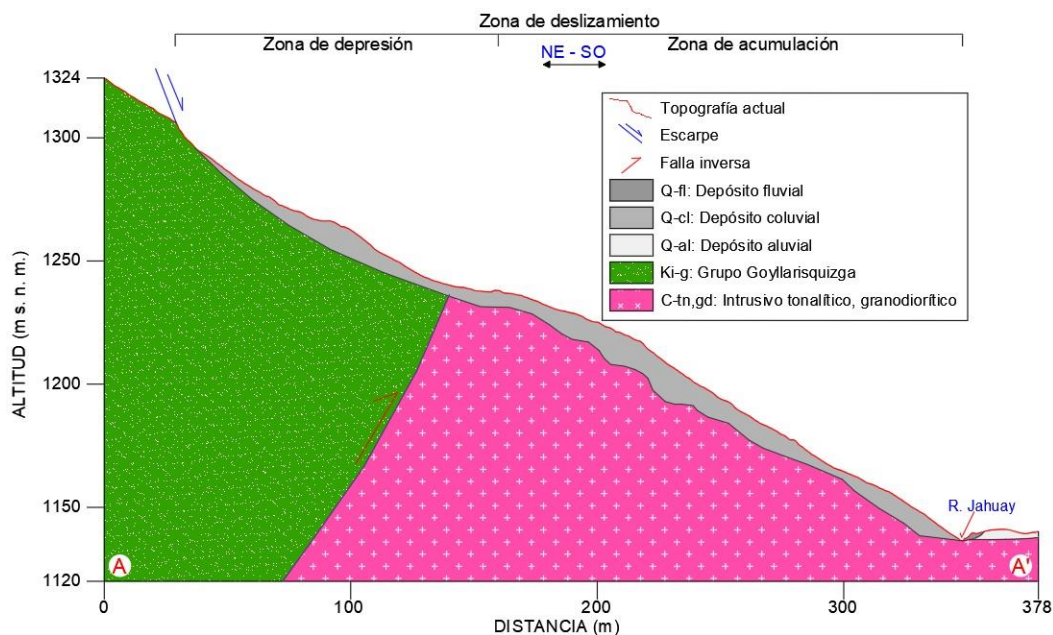
Se ha tomado el Perfil A'-A'' (Mapa 4) para poder analizar la cinemática del deslizamiento (Figura 111), donde se observa el basamento de rocoso sedimentario (areniscas de grano fino a medio) en la parte alta y el aflora el intrusivo diorita – granodiorita Balsas en la parte baja, la corona del deslizamiento, se aprecia que es de tipo rotacional (figura 16), este movimiento, se activó por la saturación de los terrenos acondicionados para uso agrícola, donde se tiene un sistema de riego por inundación y sin drenaje adecuado. El factor detonante fue la presencia de lluvias intensas en el mes de marzo.

Figura 1. Perfil longitudinal A-A' del movimiento localización Hornopampa.

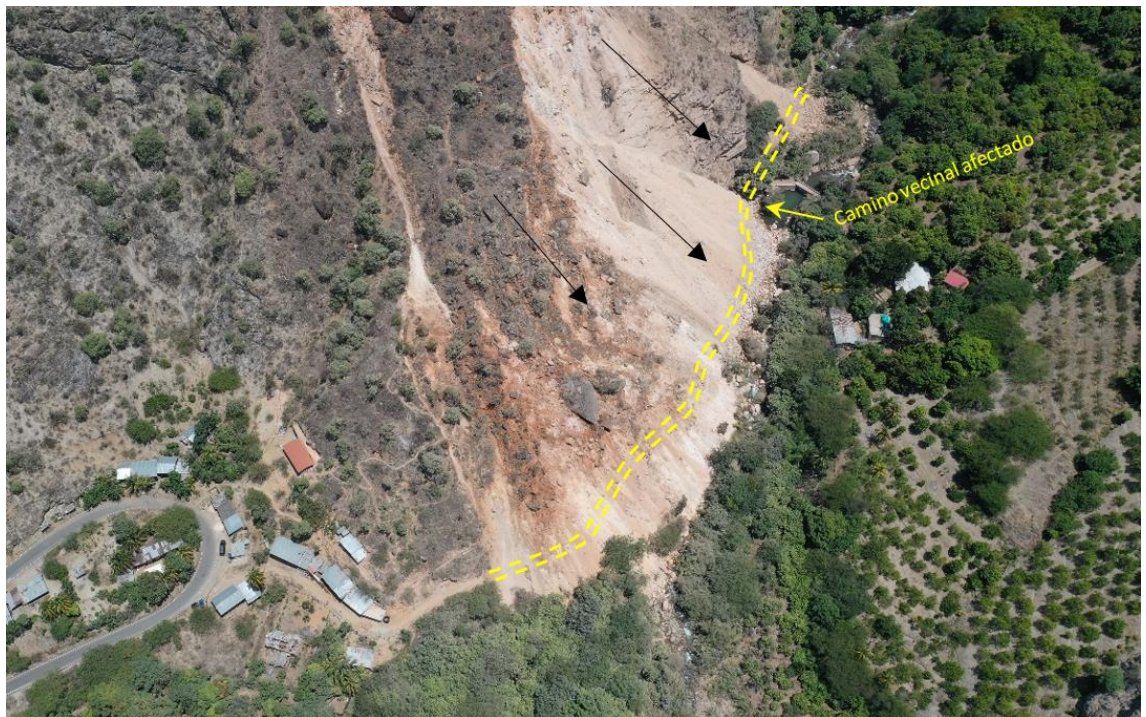
- Fueron afectados de camino vecinal que conduce de la localidad de Hornopampa hacia el distrito de Chuquibamba en un tramo de 200 m (figura 12), dos postes de energía eléctrica; es necesario reubicar las viviendas ubicadas en la parte baja, las cuales se verían seriamente afectadas si el deslizamiento avanza.

Figura 12. Camino vecinal afectado por el deslizamiento (líneas amarillas punteadas).
