“INFORME DE EVALUACIÓN DE RIESGO POR MOVIMIENTO DE MASA A CONSECUENCIA DE LAS FUERTES PRECIPITACIONES EN LA ASOCIACIÓN DE VIVIENDA CIELO ABIERTO, ANTES SILVO FORESTAL DE 11 DE JUNIO, DISTRITO DE AYACUCHO, PROVINCIA DE HUAMANGA, REGION AYACUCHO”.

**MUNICIPALIDAD PROVINCIAL DE
HUAMANGA**

ELABORACION DEL INFORME

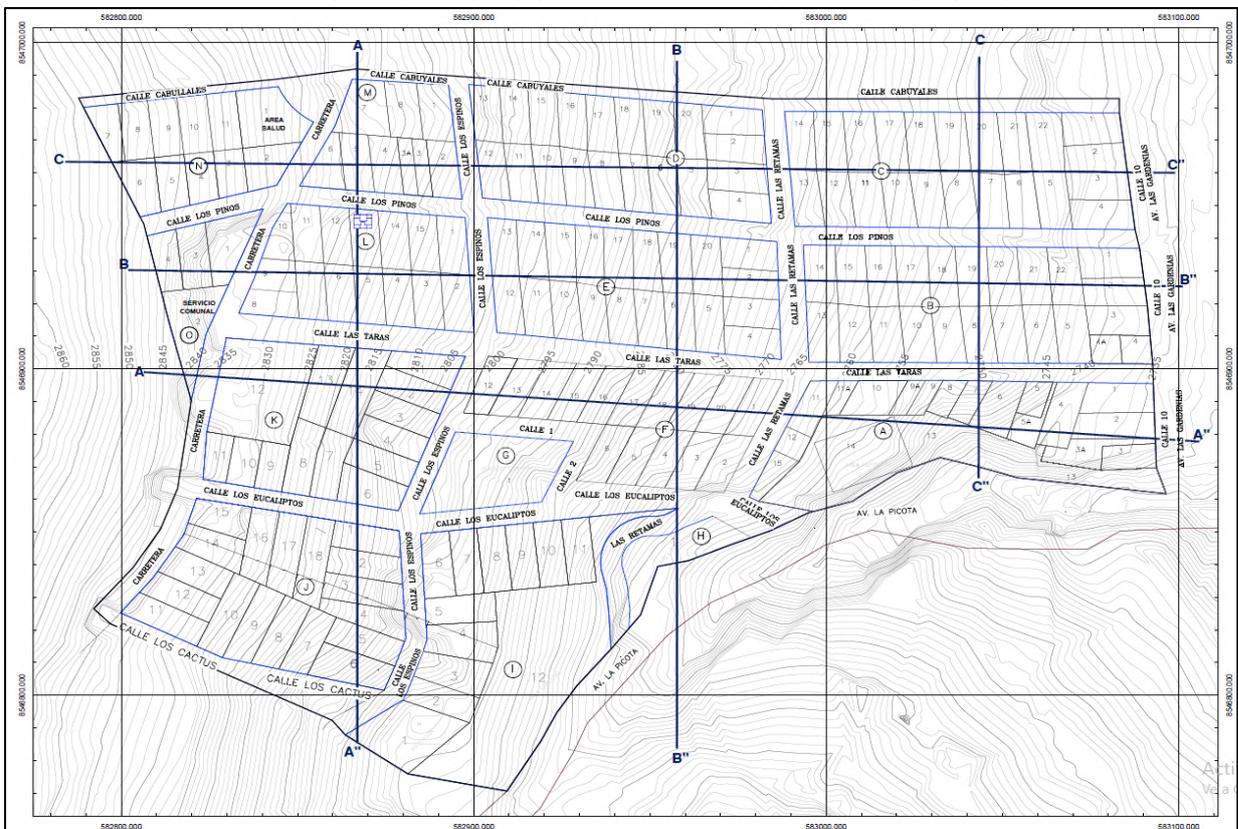
IMAGEN 02: TOPOGRAFÍA EN LA ZONA DE ESTUDIO

El área del proyecto se encuentra influenciado por altitudes de 2320 y 3200 metros. Según el levantamiento topográfico realizado para la identificación de niveles y clasificación del detalle del terreno donde se encuentra asentada el área de estudio asenta en la ASOCIACIÓN DE VIVIENDA CIELO ABIERTO, ANTES SILVO FORESTAL DE 11 DE JUNIO teniendo entre las cotas de elevación de 2840 msnm y 2700msnm, las curvas a considerar para mejor detalle están cada 1m con esto se puede apreciar que el relieve tiene variaciones y alteraciones ya que fisiográficamente el terreno es inclinado y ondulado como se muestra en los perfiles longitudinales y transversales en las siguiente imagen.

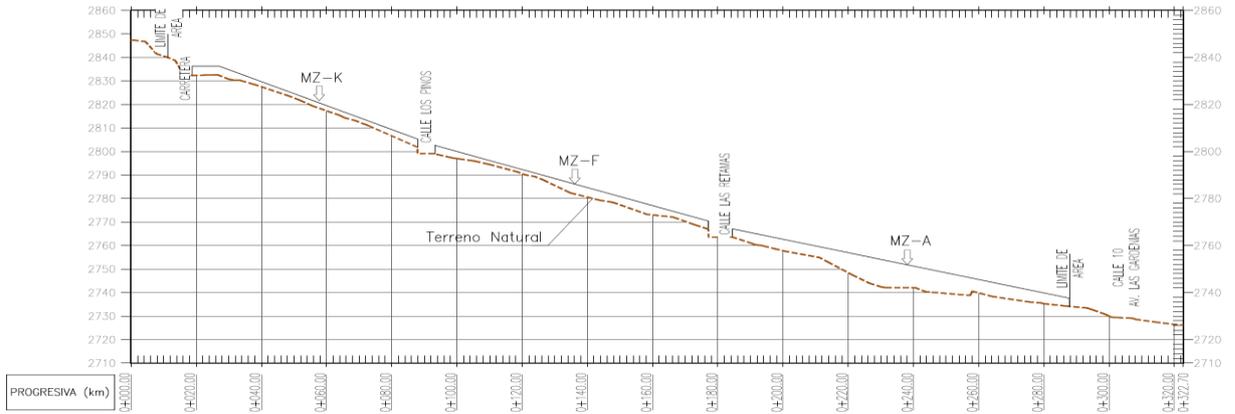
IMAGEN 03: PERFILES LOGITUDINALES
PERFIL LONGITUDINAL A-A”

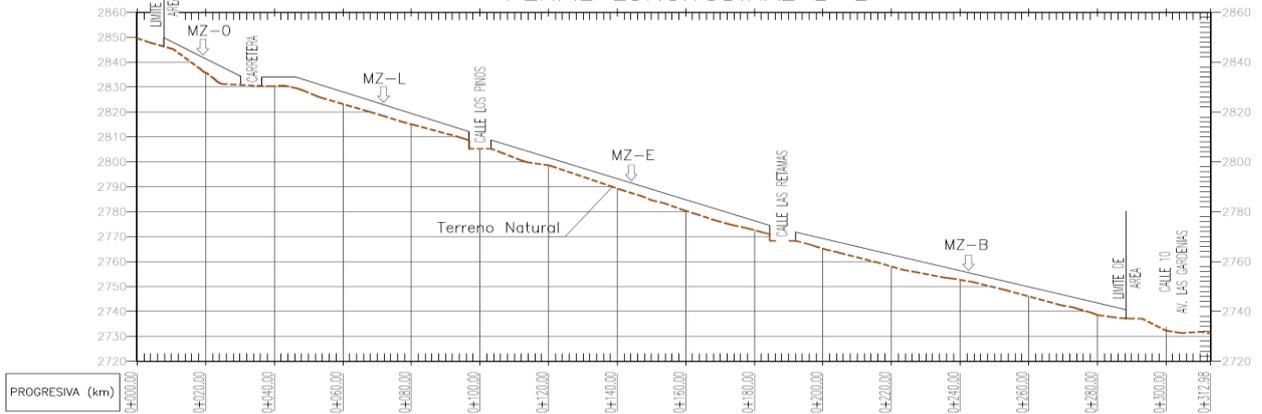
PERFIL LONGITUDINAL B-B”

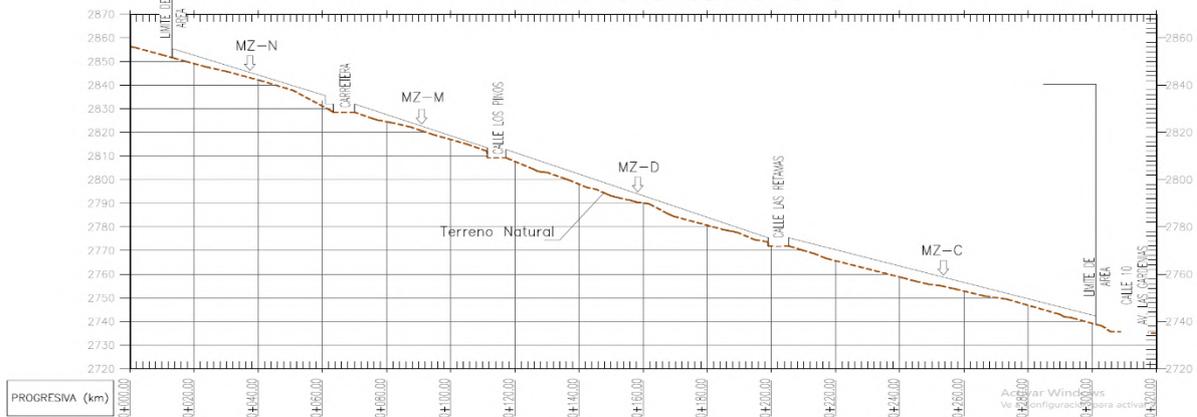
PERFIL LONGITUDINAL C-C”

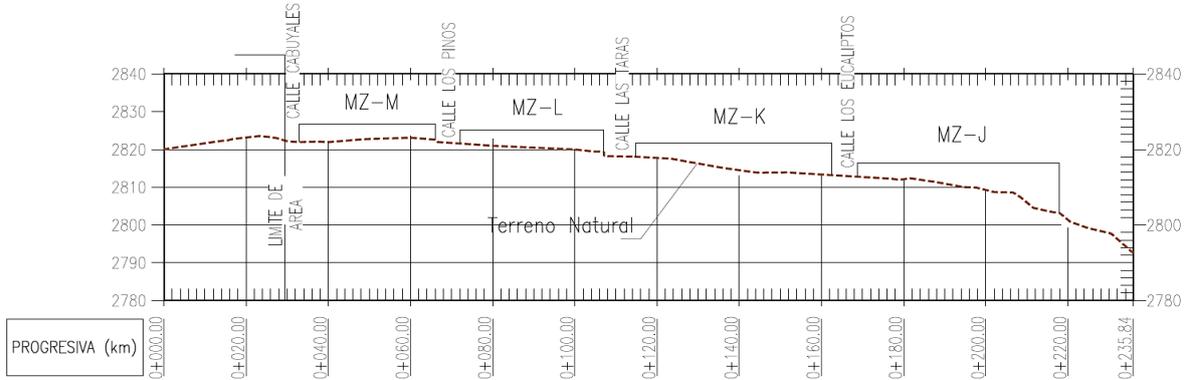
SECCIÓN TRANSVERSAL A-A''

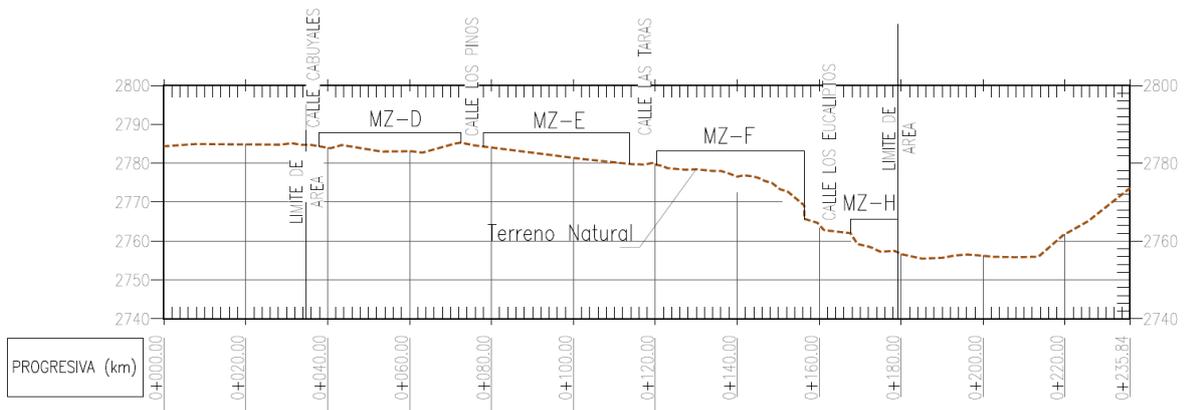
SECCIÓN TRANSVERSAL B-B''

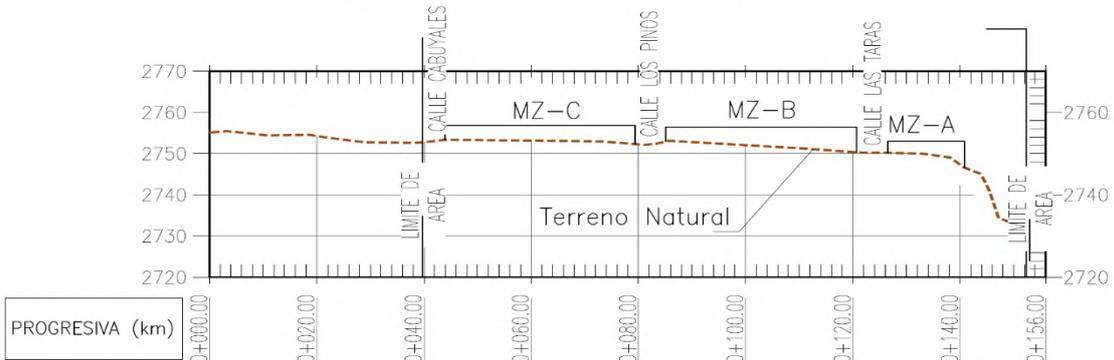
SECCIÓN TRANSVERSAL C-C''

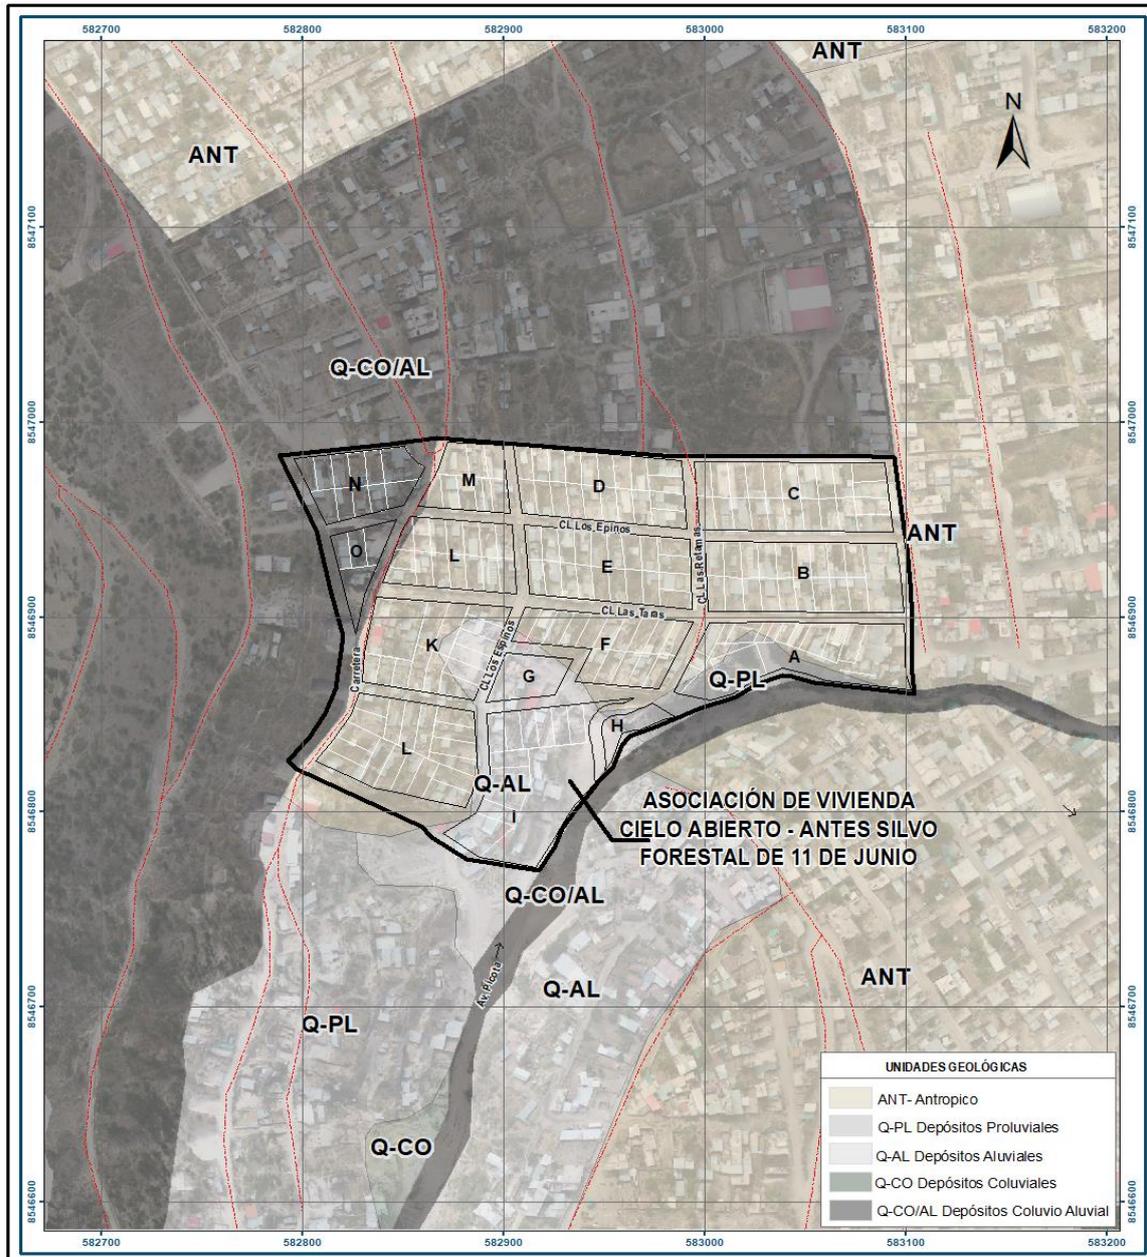
MAPA-02: Geológico de la zona de estudio

- **Antrópico (Ant)** - La degradación del suelo por intervención del hombre suelos compactados de relleno, una disminución de la fertilidad y/o erosión que ponen en peligro la armonía del medio ambiente y seguridad de los habitantes y centros poblados que se emplazan en el área de interés.

- **Depósitos Coluviales (Q-CO)**- Los depósitos de escombros recientes se reconocen por no estar encostrados, a menudo están desprovistos de cubierta vegetal y en la mayoría de los casos son todavía activos. Los deslizamientos recientes muestran grietas a veces abiertas, circos de arranque nítidos.

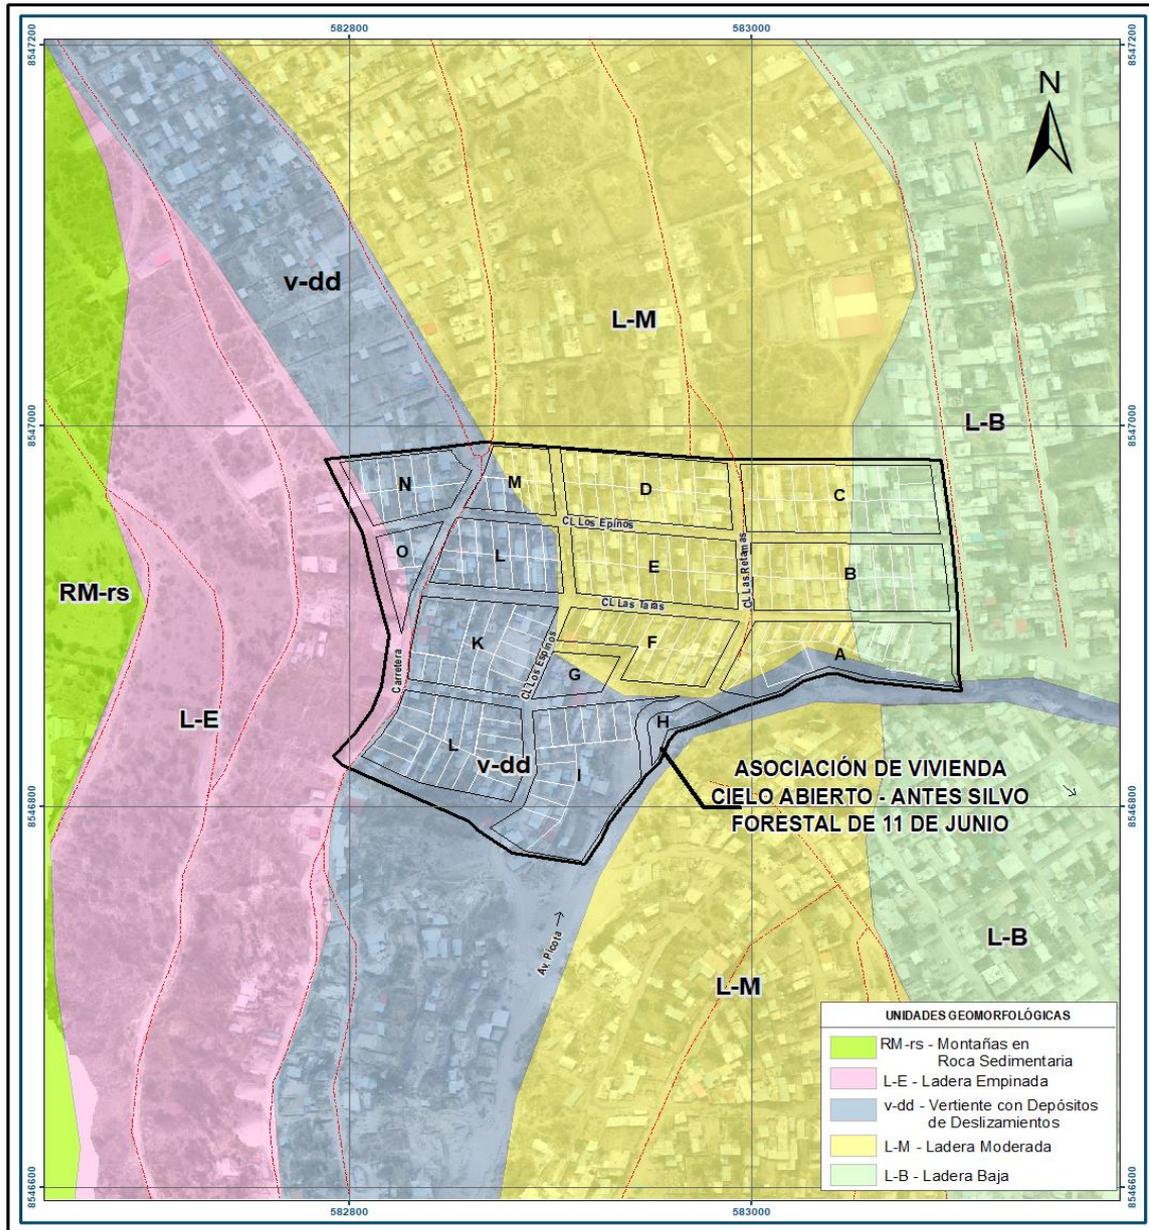
MAPA-03: Geomorfológico en la Zona de Estudio

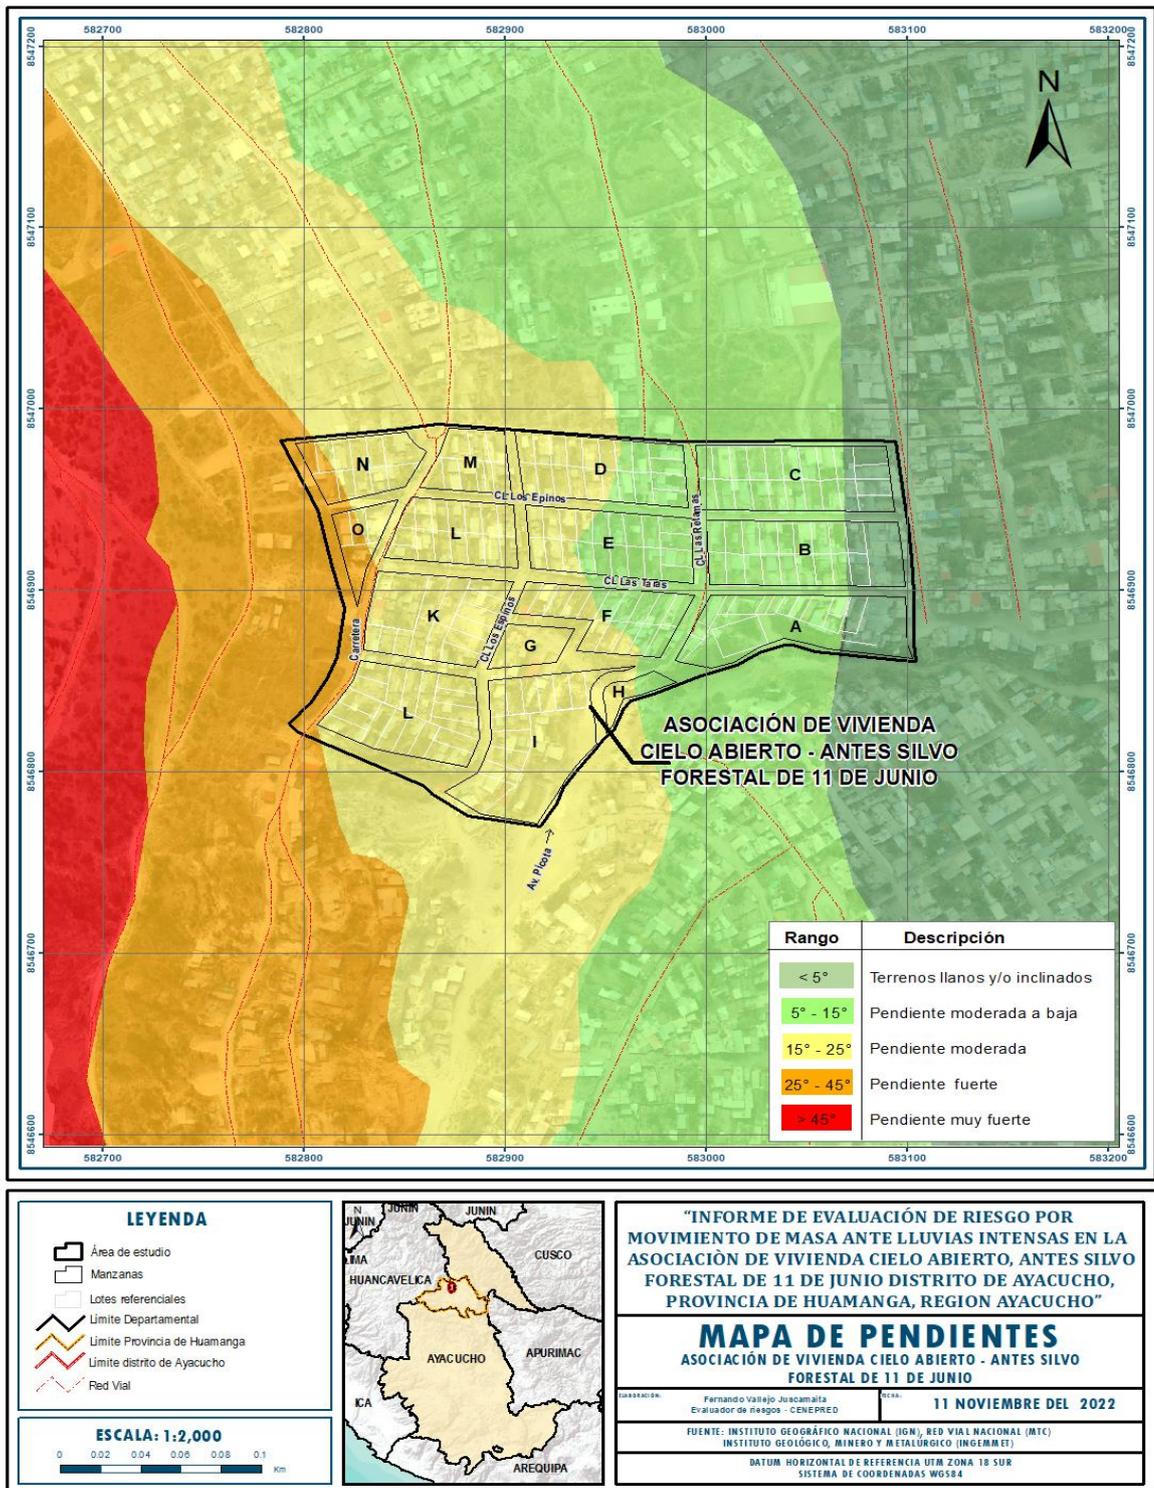
La pendiente de la zona de estudio del distrito de Ayacucho, se caracteriza por ser llano y/o inclinados con pendiente fuerte.

MAPA-04: Pendientes en la Zona de Estudio

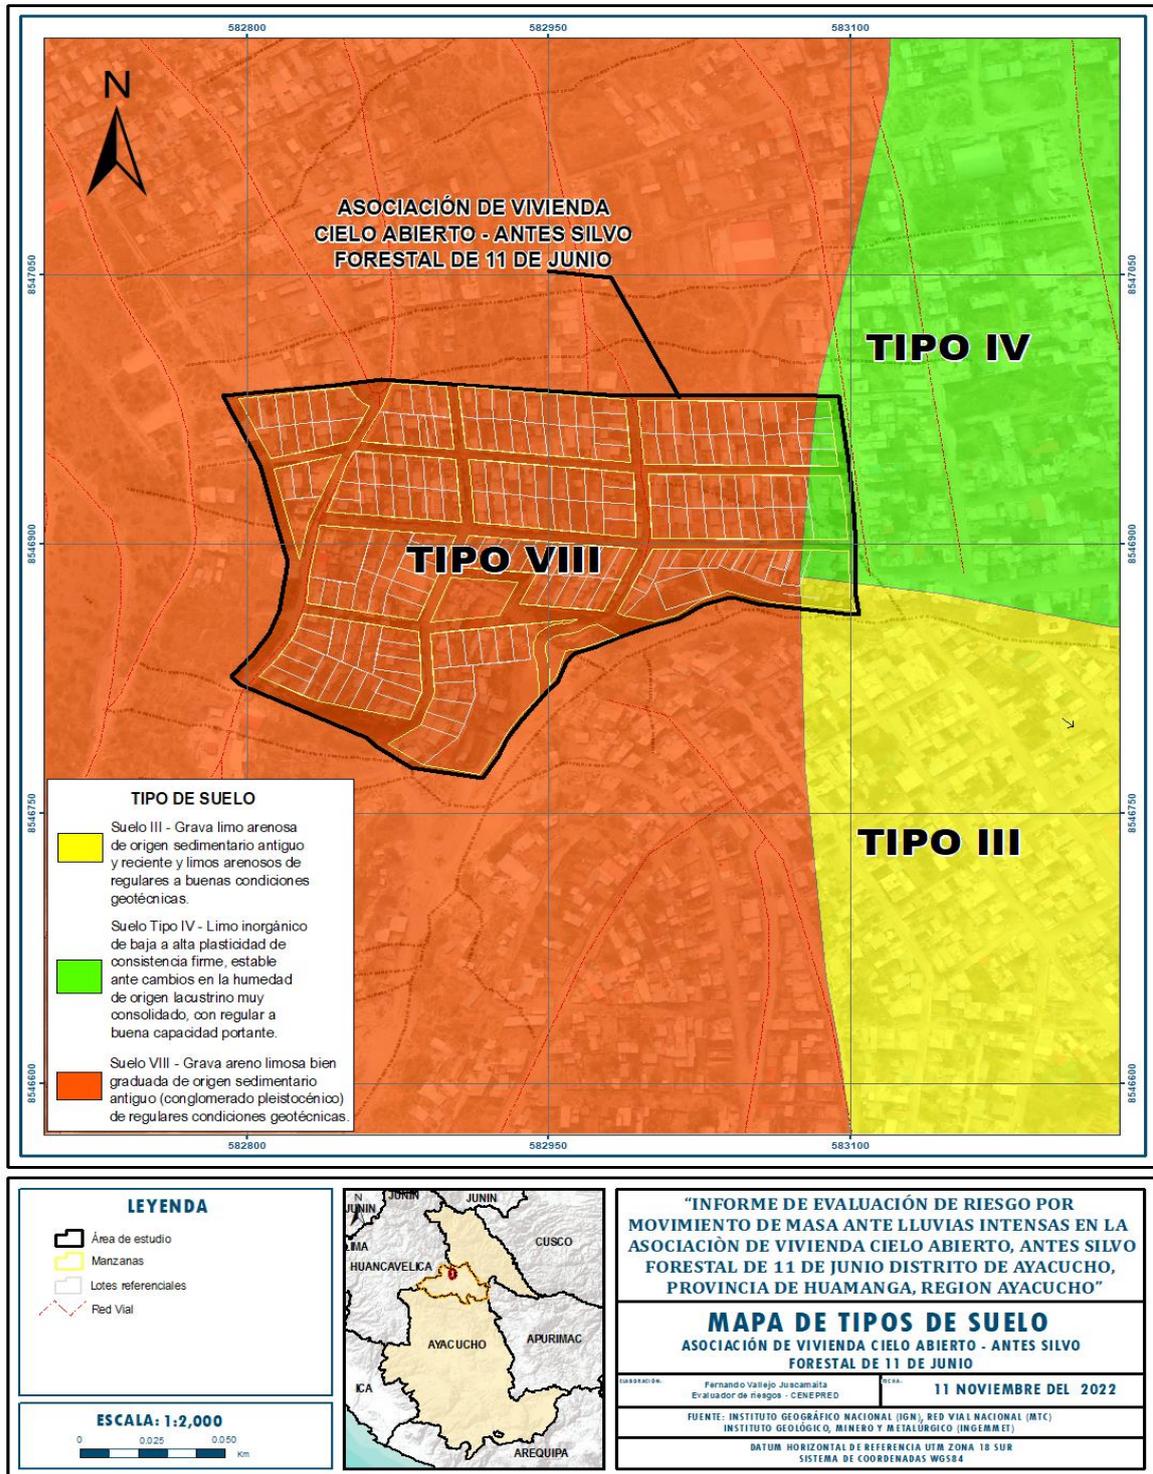
MAPA -05: Tipo de Suelo

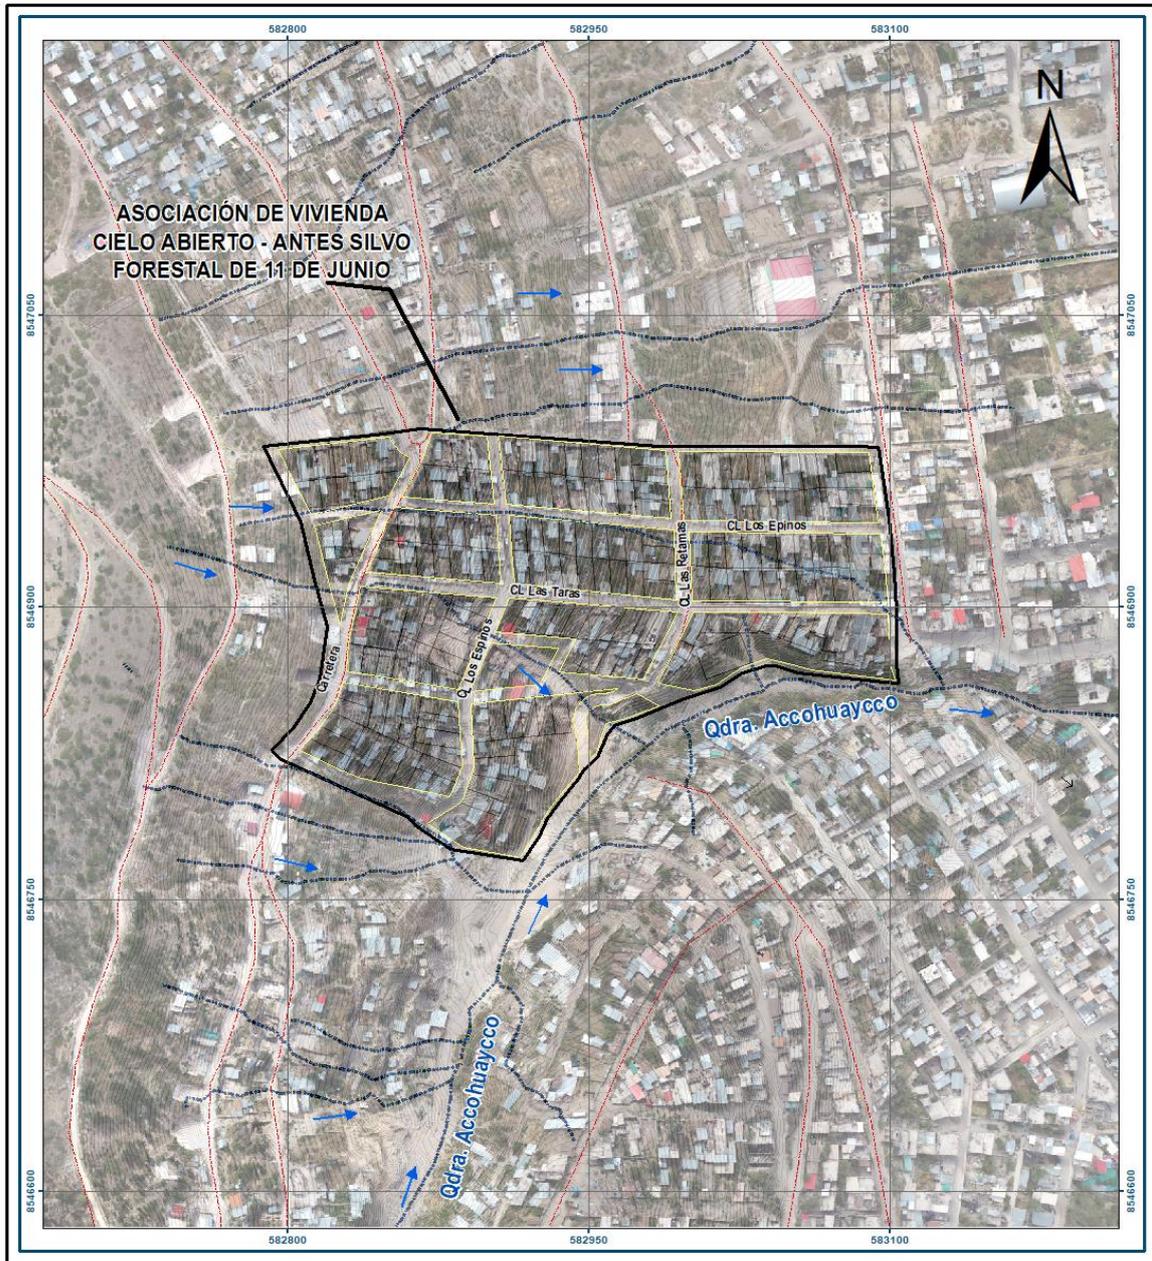
La mayor parte de estas quebradas o escorrentías en época de lluvia se activan provocando inundaciones pluviales y movimientos de masa debido a la gran pendiente que hay en los sectores como por ejemplo en el área de estudio se encuentra ubicada la quebrada Acchuaycco por otra parte también se han formado escorrentías que en época de intensas lluvias estos drenes de desplazamiento se activan provocando movimiento de masas (Deslizamientos, Caída, Reptación y flujo) dado el evento también se convierte estas quebradas o surcos de escorrentías en residuos siendo contaminadas por los vecinos carentes de conciencia ambiental quienes pueden afectar a la población y también en la parte baja principalmente en épocas de lluvia.

MAPA-06: Desplazamiento De Flujos

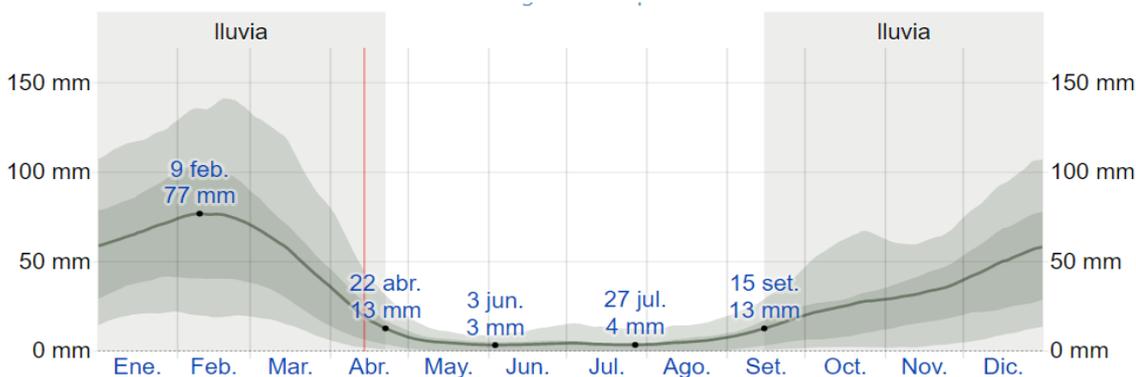
La lluvia promedio (línea sólida) acumulada en un periodo de 31 días en una escala móvil, centrado en el día en cuestión, con las bandas de percentiles del 25º al 75º y del 10º al 90º.

Gráfico 12. Promedio mensual de lluvia en Ayacucho

La línea delgada punteada es la precipitación de nieve promedio correspondiente.

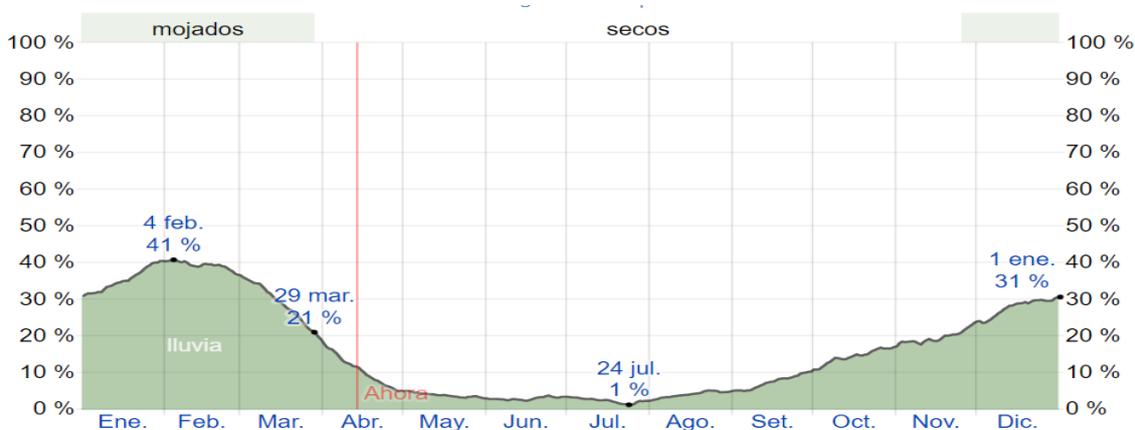
Gráfico 13. Probabilidad diaria de precipitación en Ayacucho.

El porcentaje de días en los que se observan diferentes tipos de precipitación, excluidas las cantidades ínfimas: solo lluvia, solo nieve, mezcla (llovió y nevó el mismo día).

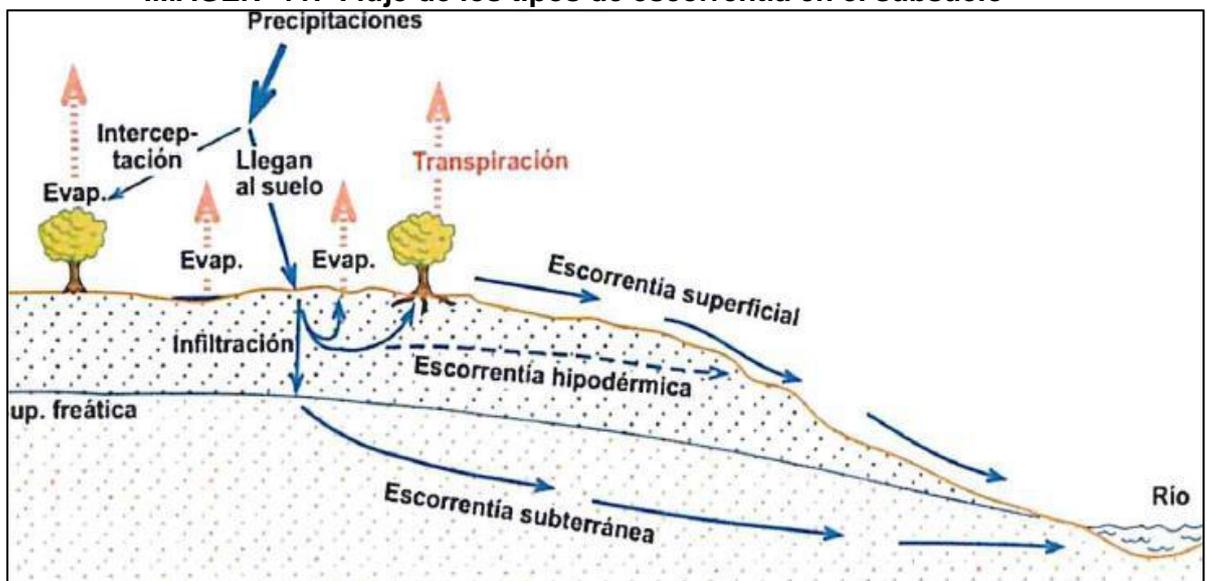
IMAGEN -11: Flujo de los tipos de escorrentía en el subsuelo

El aumento de la escorrentía hipodérmica se agudiza con la presencia de las lluvias intensas y persistentes del FEN y el FENC (factor desencadenante). La consecuencia de este aumento es la saturación de la masa de suelo, los taludes se afectan, originando un aumento de peso de la masa de suelo (los espacios vacíos del suelo ahora están llenos de agua), una disminución en la resistencia al esfuerzo cortante por el incremento de la presión intersticial y la erosión de la superficie expuesta. Al introducirse agua en las grietas que presente el talud se origina un incremento en las fuerzas actuantes o aparición de fuerzas de filtración, pudiendo provocar la falla.

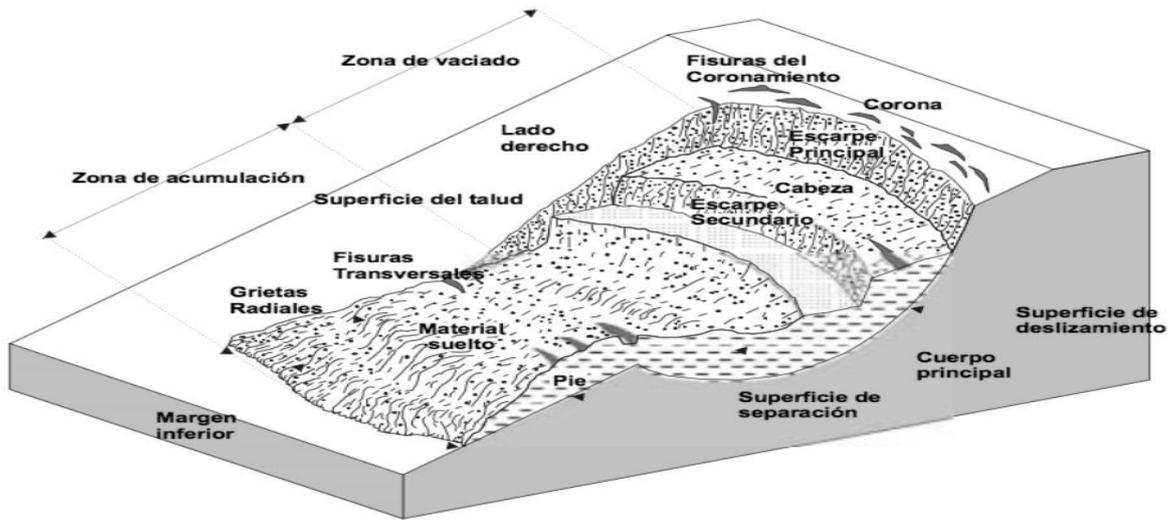
El análisis del factor desencadenante y sus características particulares se analizan a continuación. Las cantidades de lluvia necesarias para que se produzca los deslizamientos no se pueden definir en términos absolutos. Un evento de precipitación que causa lluvias intensas en un lugar podría estar dentro de los límites de lo que es típico para otro lugar. En términos generales, el umbral de las lluvias productoras de los deslizamientos de masa aumenta a medida que aumenta la precipitación media anual para una región. La principal característica de lluvias intensas es que el agua que se acumula es producto de la precipitación sobre la zona mas no la que viene de alguna otra parte como por ejemplo de la parte alta de la cuenca.

IMAGEN-12: Parámetros de un deslizamiento rotacional típico

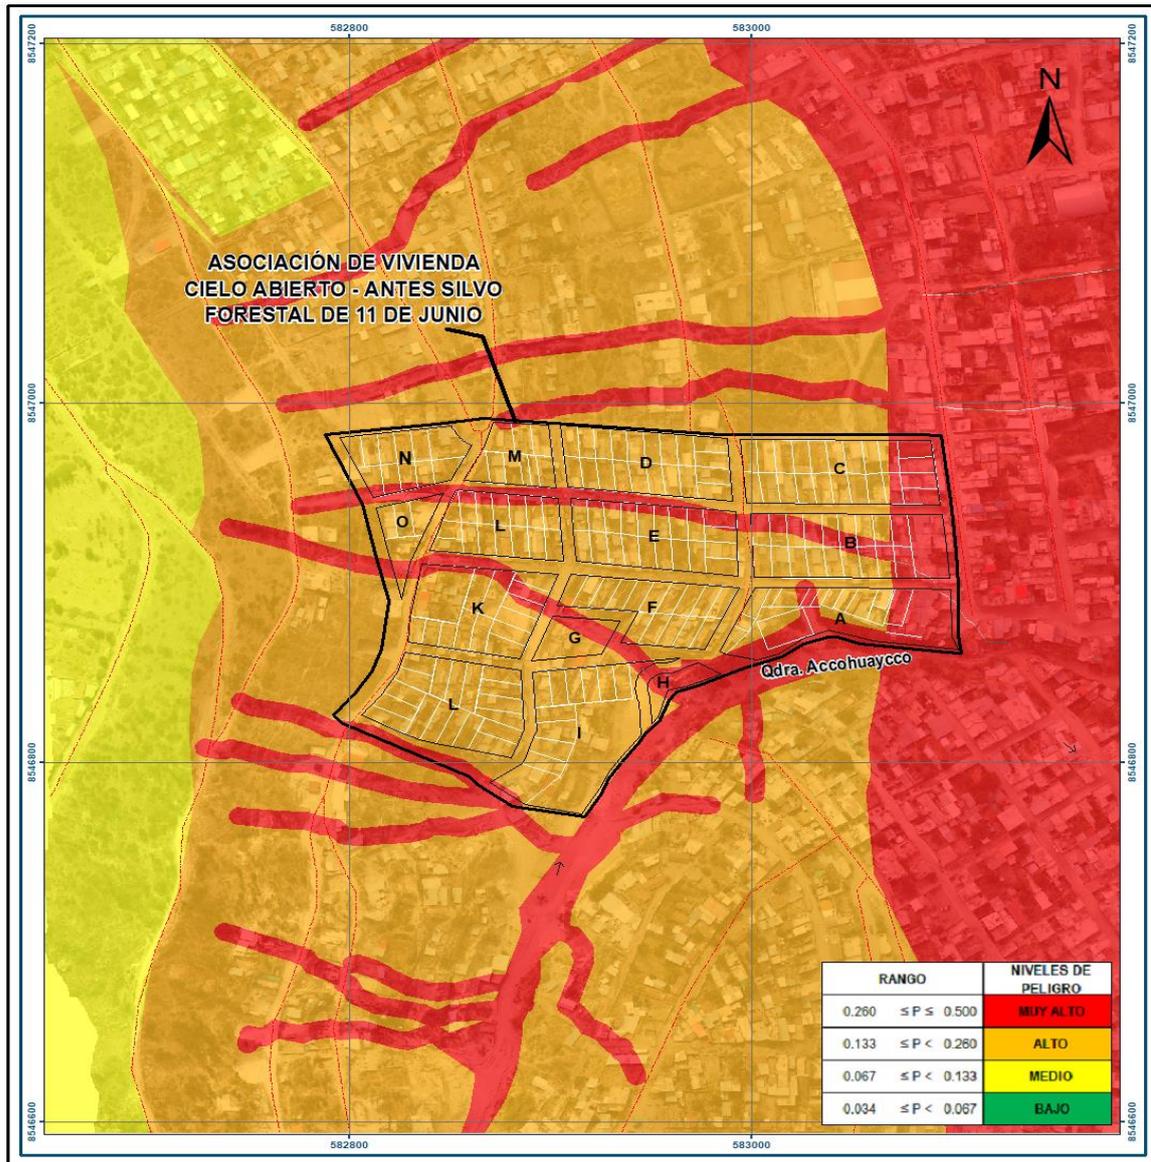
MAPA-07: Mapa de Peligro en la Zona de Estudio

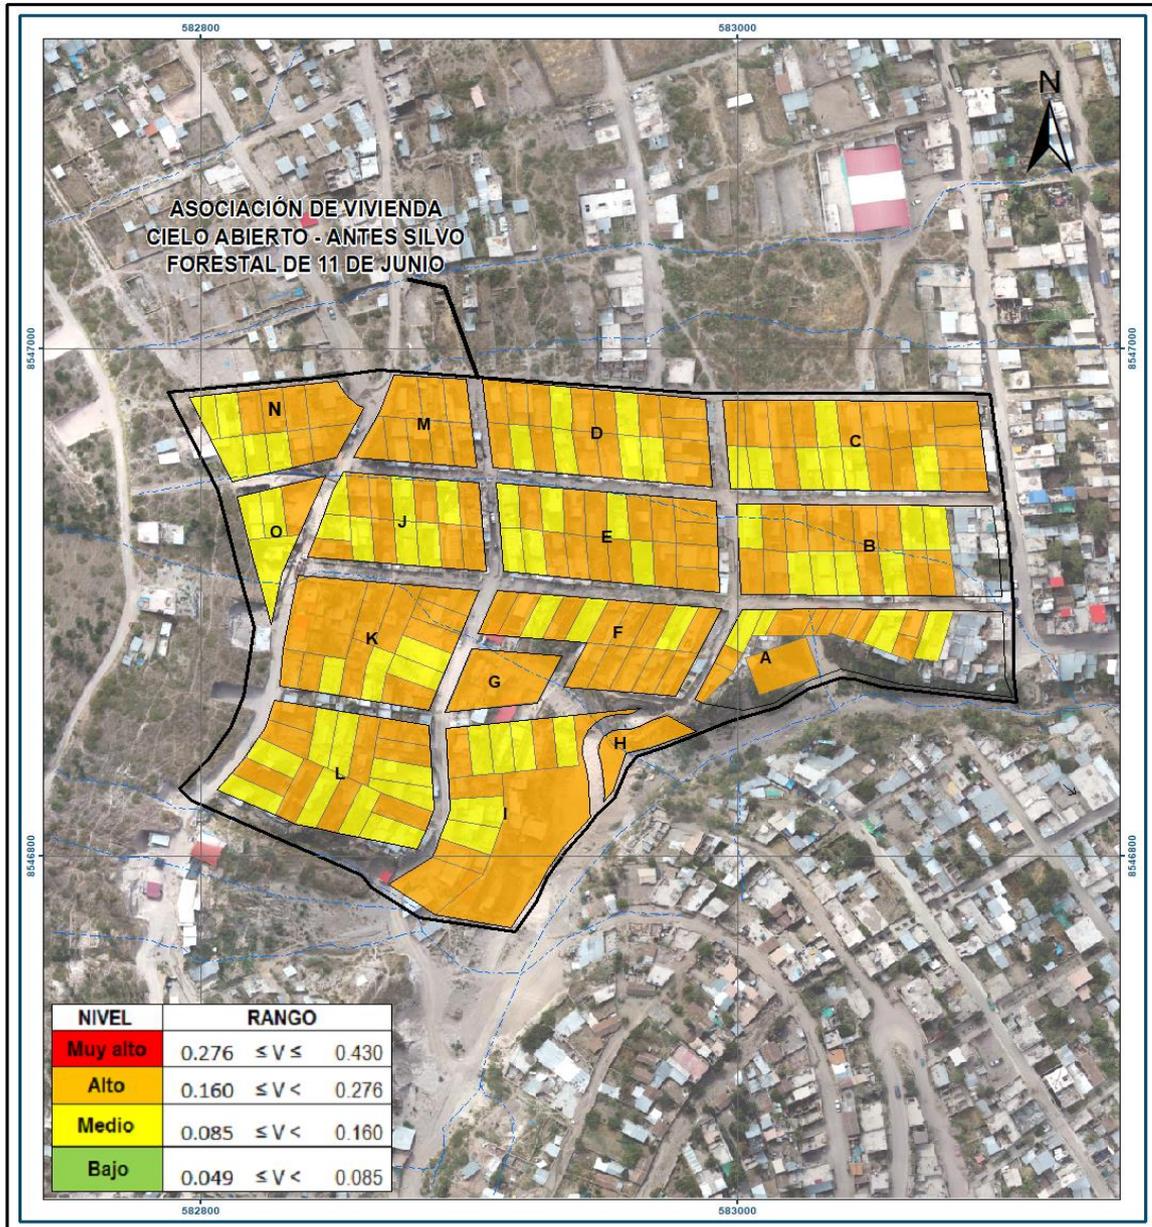
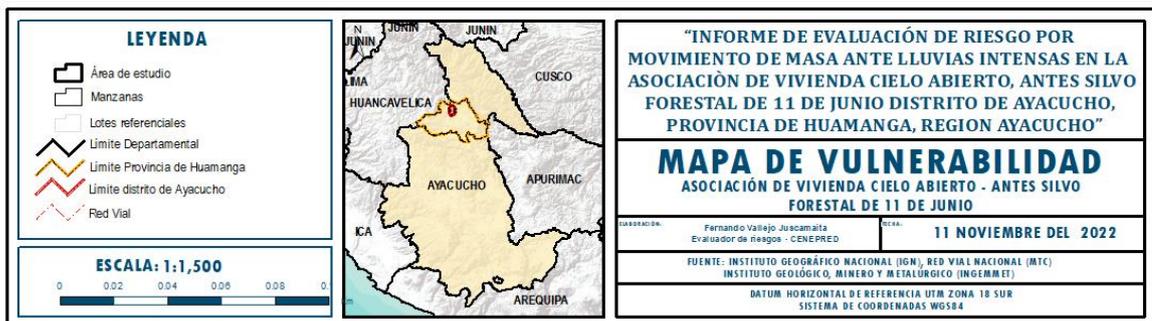
MAPA-09: Mapa de Vulnerabilidad

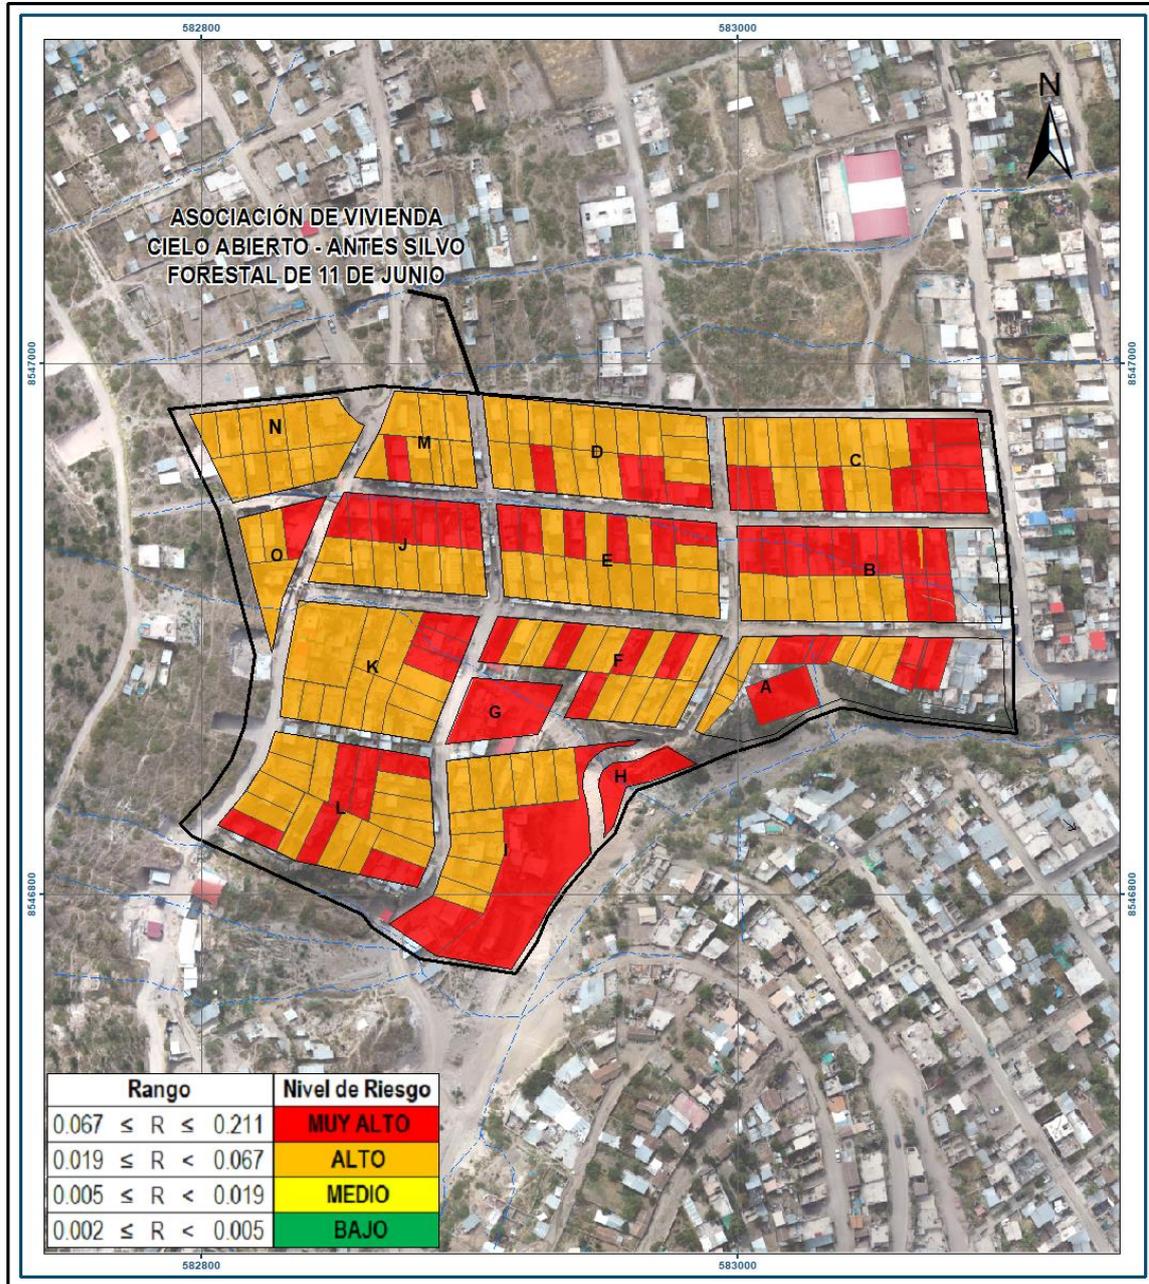
MAPA-10: Mapa de Riesgo
