Informe Técnico N° A7365

EVALUACIÓN DE PELIGRO GEOLÓGICO POR DESLIZAMIENTO EN EL CASERÍO SAN JUAN DE DIOS

Departamento Cajamarca
Provincia San Ignacio
Distrito San José de Lourdes

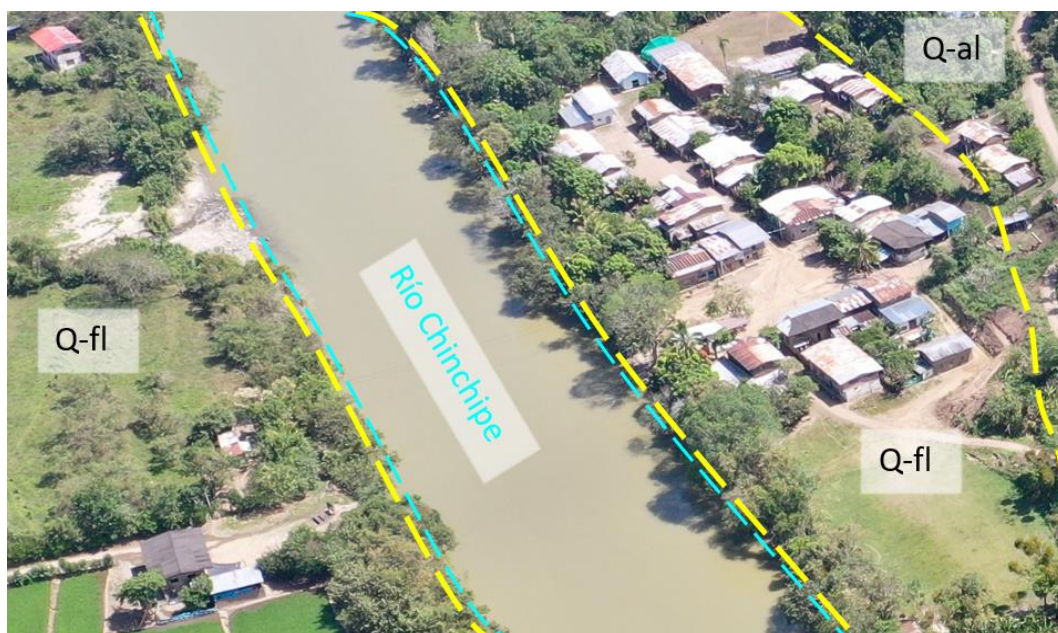
Están constituidos por bloques y gravas subredondeadas con presencia de arenas. Estos materiales están distribuidos a lo largo del cauce y en ambos márgenes del río Chinchipe, también recibe el aporte de materiales finos como limos y arcillas que provienen desde las laderas y que son transportados por la escorrentía en temporada de lluvias. Esta cobertura tiene espesores variables, se distribuye a ambas márgenes y en el cauce de del río Chinchipe (figura 2).

Figura 2. Se puede apreciar el área poblada del caserío San Juan de Dios, asentado sobre depósitos fluviales.

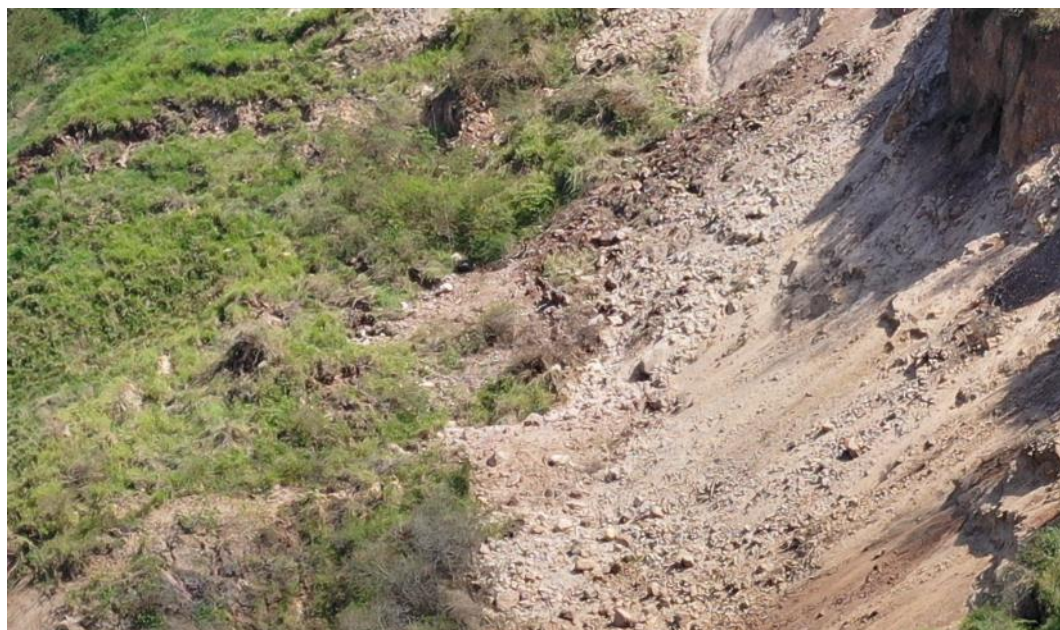
Ficha descriptiva N° 1 - Fotografía 1. (Coordenadas UTM WS-84 -17S, **Norte:** 9431188 – **Este:** 730000)

Son depósitos formados por la acumulación intercalada de materiales de origen coluvial y deluvial (material con poco transporte), estos se encuentran interestratificados y no es posible diferenciarlos (Vílchez et al.,2019), estos depósitos están constituidos por bloques y gravas subangulosos y sub redondeados, heterométricos con un porcentaje mayor de matriz areno - limosa, por su composición y origen son altamente inestables (fotografía 1).

Fotografía 1. Deposito coluvio deluvial, compuestos por gravas y bloques subangulosos y subredondeados, dentro de una matriz areno – limosa.

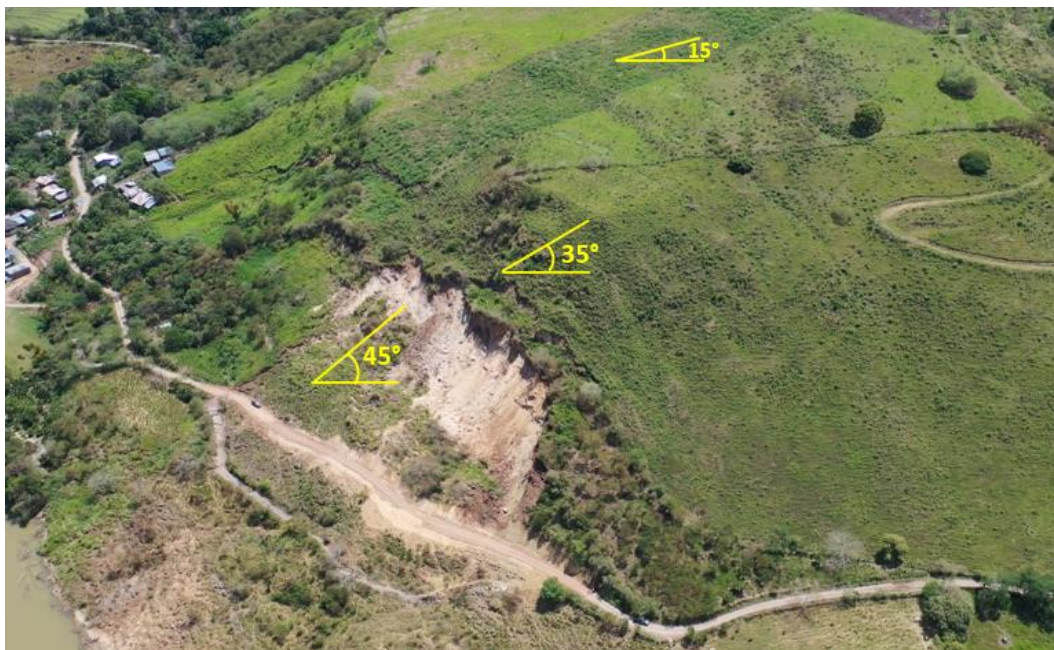
Se puede decir que es más fácil que ocurran movimientos en masas en laderas y cauces de la quebrada, cuya pendiente principal varía entre media (5° a 15°) a fuerte ($>30^\circ$), generándose erosión en laderas (laminar, surcos y cárcavas), ya que a mayor pendiente el escurrimiento superficial es mayor y por ende la erosión hídrica o pluvial (Vílchez et. al., 2013). Se aprecia el terreno con pendiente variable (mapa 2), desde pendiente suave (1° a 5°) y hacia la parte superior, muy escarpada (25° a 45°) y muy escarpada ($<45^\circ$), (figura 4 y 5).

Figura 4. Variación de pendientes (terrenos inclinados de pendiente moderada y fuerte de 25° a 45°), en el caserío San Juan de Dios.

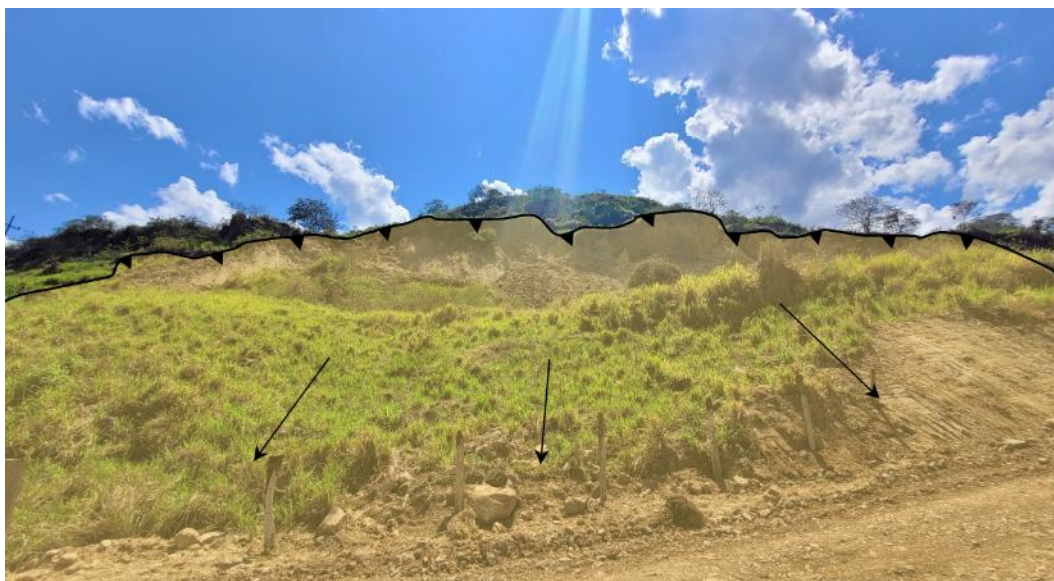
- Estado de actividad: activo.
- Forma de la escarpa: irregular.
- Salto principal o desplazamiento vertical: 2 a 5 m.
- Longitud de la escarpa: 270m.
- Desnivel entre la escarpa principal y el pie del deslizamiento: 62 m.
- Superficie de rotura inferida: rotacional
- Longitud del eje principal del evento: 200 m.
- Ancho del evento: 190 m.
- Área del deslizamiento: 3.2 has.
- Avance del deslizamiento: retrogresivo.

En el cuerpo del deslizamiento se identificó agrietamientos de forma transversal y longitudinal con trayectos de hasta 70 m, con aperturas de entre 15 y 50 cm, con desplazamiento vertical hasta de 25 cm, en terrenos ocupados por pastos para ganadería (invernas) y cultivos agrícolas.

Figura 8. Vista del escarpe de deslizamiento, forma irregular.

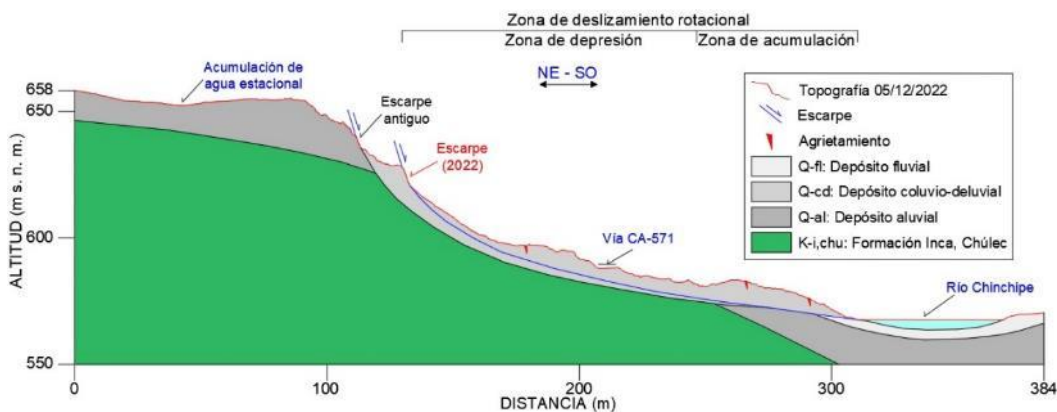
Se ha tomado el Perfil A'-A'' (Mapa 4) para poder analizar la cinemática del deslizamiento (Figura 110), donde se observa el basamento de rocoso sedimentario de la Formación Inca-Chúlec, sobre el cual se encuentran depósitos coluvio deluviales, donde se originó el deslizamiento.

El deslizamiento es de tipo rotacional (figura 10), se activó por la saturación de los terrenos (ocupados con pastos para ganadería y cultivos agrícolas), por la falta de un sistema de drenaje adecuado, lo que aumentó la saturación del terreno. Todo ello generó la inestabilidad del terreno.

Figura 1. Perfil longitudinal A-A' del movimiento caserío San Juan de Dios.

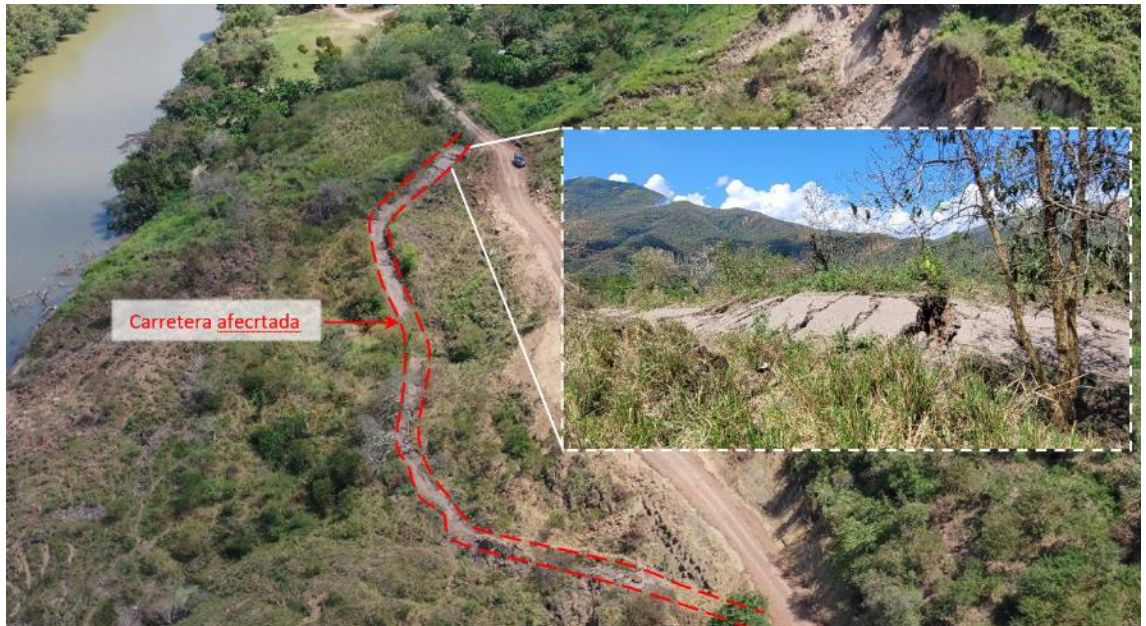
- Carretera que conduce del caserío San Juan de Dios a San José de Lourdes afectada en 400 m, pastos en 5ha, plantaciones de palta ($\frac{1}{2}$ hectárea) y 2 viviendas (figuras 11 y 12).

Figura 11. Vía afectada por el deslizamiento (líneas rojas discontinuas).

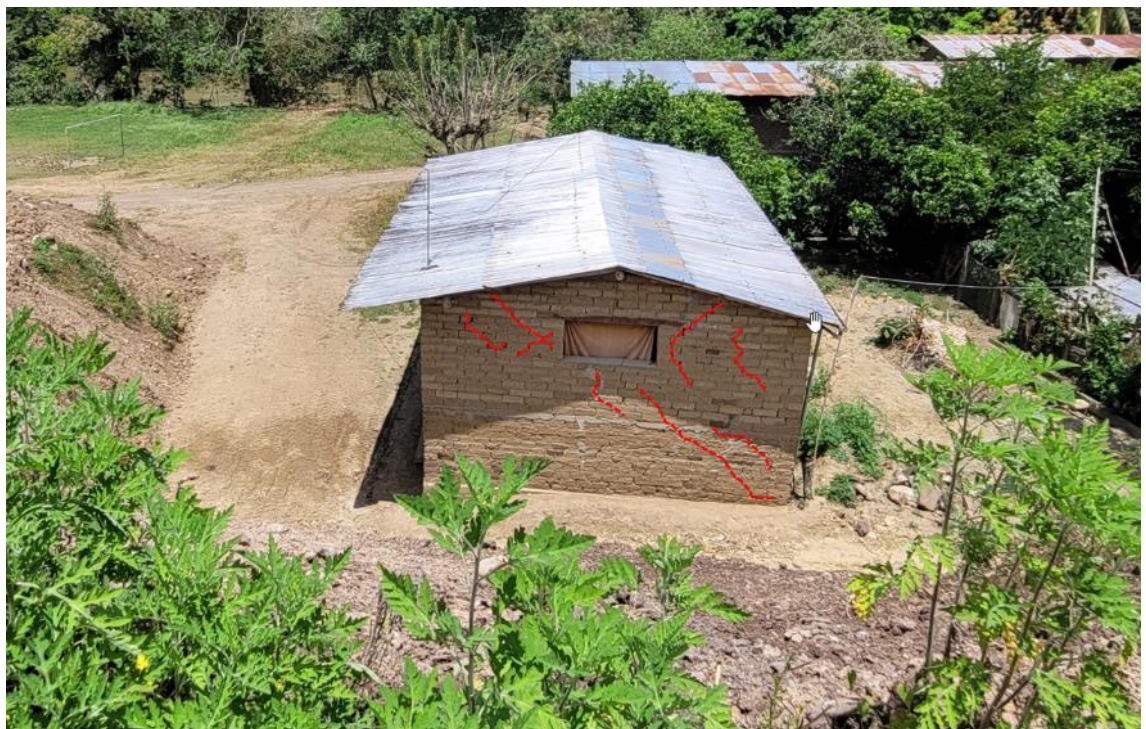
Figura 12. Vivienda afectada (con grietas en la pared, líneas rojas discontinuas).
