Informe Técnico N° A7367

EVALUACIÓN DE PELIGROS GEOLÓGICOS EN EL CENTRO POBLADO SECOCHA Y LAS LOCALIDADES LA PODEROSA, SAN MARTÍN, POSCO MISKY Y PAMPAYLIMA

Departamento Arequipa
Provincia Camaná
Distrito Mariano Nicolás Valcárcel

MARZO
2023

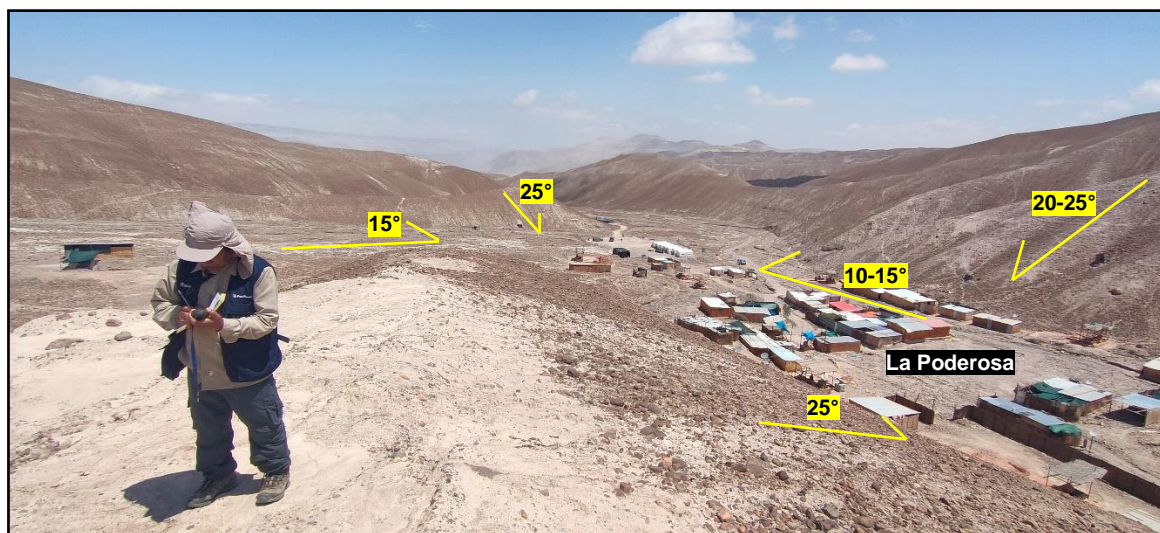
Figura 6. Pendientes en el sector La Poderosa, (coordenadas UTM WGS84: 690752E, 8242800N)

Las pendientes de los terrenos varían de moderado (5°- 15°) a fuerte (15°- 25°), una zona media de las laderas donde se observa cambios del terreno a pendientes muy fuertes (25°- 45°), en sectores encañonados pendientes muy escapados (>45°). (figuras 5 y 6).

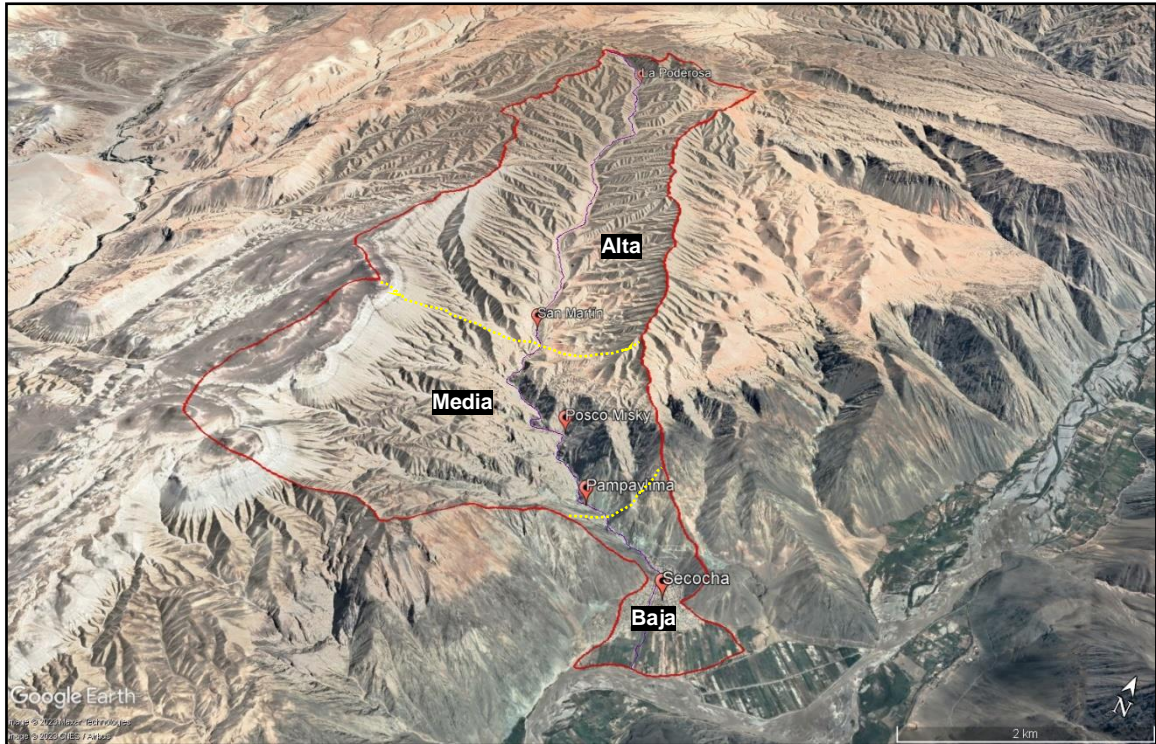
Figura 8. Muestra la cuenca alta, media y baja, de la quebrada Saca de Posco.

En la parte alta se ubica el sector La Poderosa y San Martín; en la sección media, Posco Misky y Pampaylima; mientras que el centro poblado Secocha se ubica en la parte baja. (figura 8).

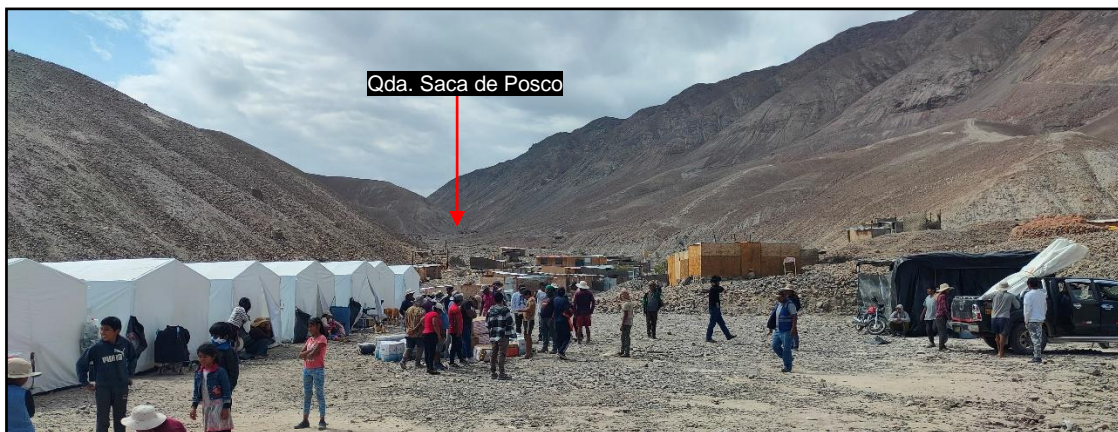
Los bloques y gravas se caracterizan por tener formas subangulosas, son rocas moderadamente alteradas y medianamente fracturadas de la Súper Unidad Sacota y depósitos no consolidados de la Formación Moquegua. Ambas unidades afloran en las laderas.

Figura 10. Sector La Poderosa

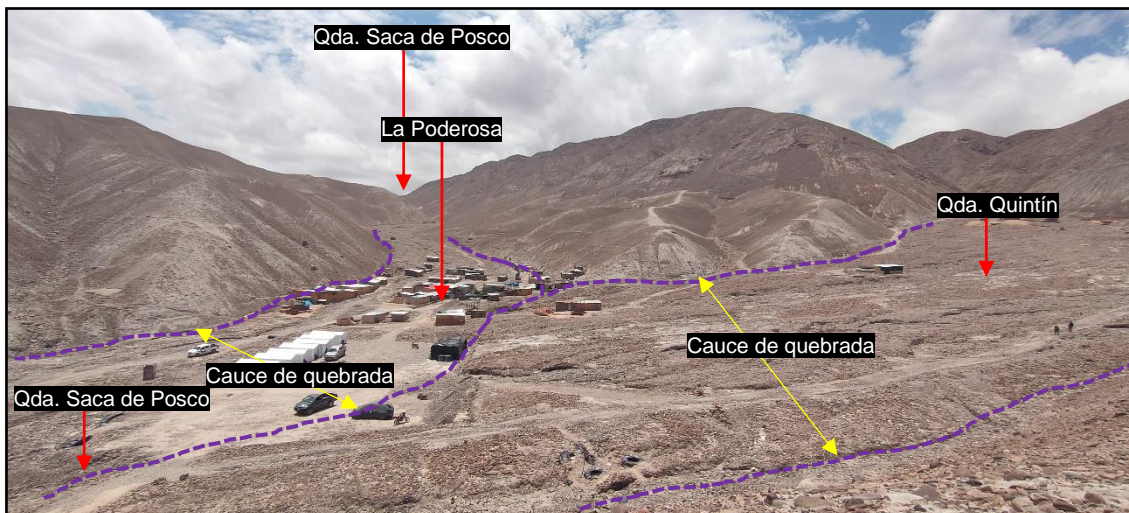
Figura 11. Sector La Poderosa, ubicado en el cauce de la quebrada Saca de Posco.

La Poderosa: Se ubica en la cabecera de la microcuenca, exactamente en la conjunción de las quebradas Saca de Posco y Quintín. En el lugar el cauce de la quebrada está poco definido, (figuras 10 y 11).

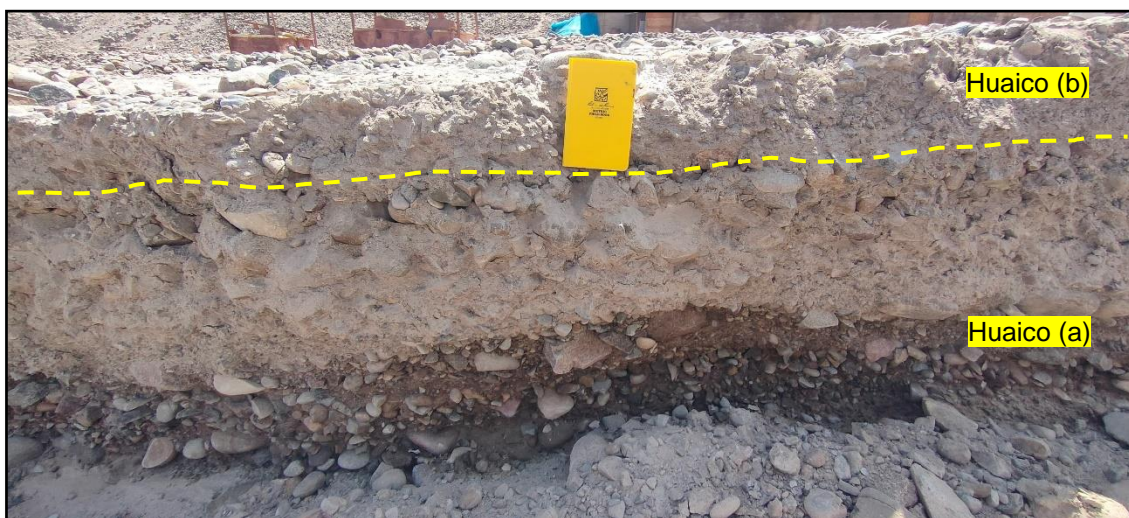
Figura 12. Depósitos antiguos de huaicos en el sector La Poderosa, (coordenadas UTM WGS84: 690692E, 8242629N)

En el sector se idéntico depósitos antiguos de huaicos (flujo de detritos), (figura 12). a). Conformado por bloques (15 %), gravas (70 %) y arena y limo (15%). A la altura del desvío hacia el sector Eugenia, este posee hasta 3 m de potencia. Además, se observó bloques con diámetros de hasta 10 m. b). Se ubica al tope de la secuencia, está compuesto por bloques (10%), gravas (70%) englobados en una matriz areno-limosa (20%). Poseen hasta 30 cm de potencia.

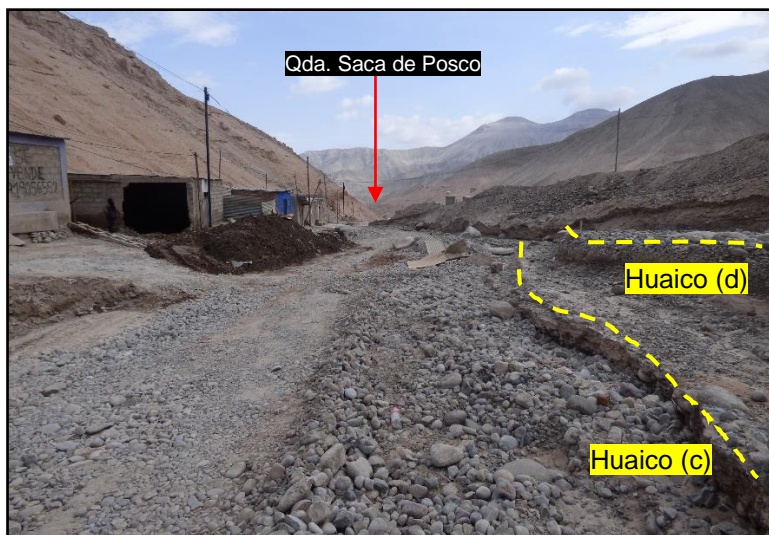
Figura 14. Depósitos de huaicos, en la entrada al sector San Martín, (coordenadas UTM WGS84: 692387E, 8235963N)

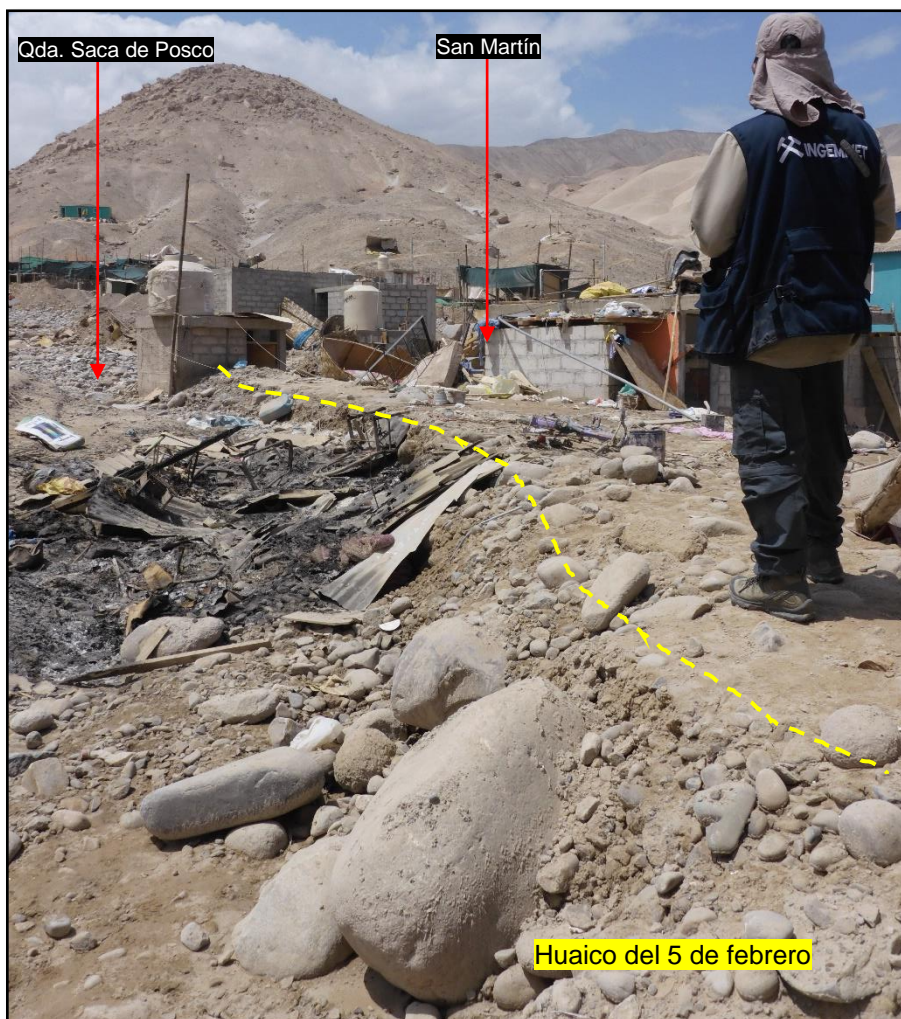
Figura 15. Depósito de huaico del 5 de febrero, en el sector San Martín, (coordenadas UTM WGS84: 692414E, 8235253N)

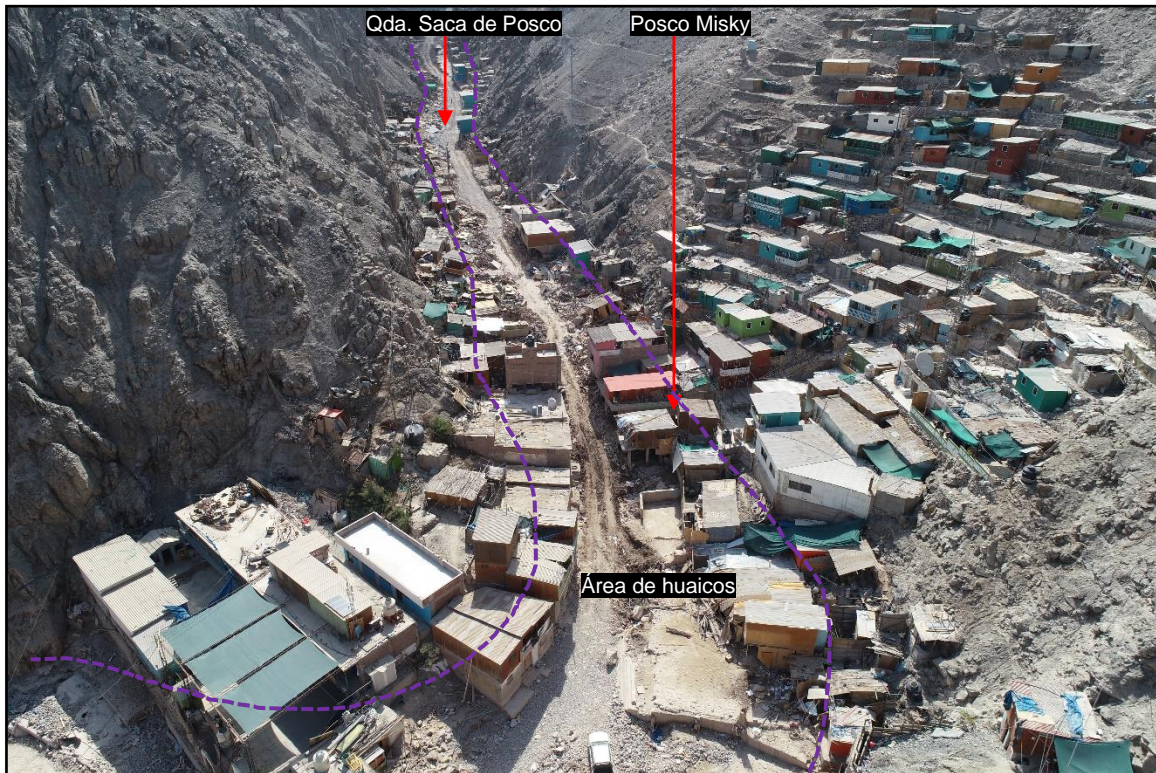
Las laderas presentan rocas moderadamente meteorizadas y medianamente fracturadas de la Súper Unidad Sacota. Asimismo, se aprecia abundante material suelto conformado por depósitos de canchales (material proveniente del desmonte de mina) los cuales son fáciles de ser incorporados en los huaicos (flujos de detritos)

Figura 16. Muestra el área inundable por huaicos (flujo de detritos), en el sector Posco Misky

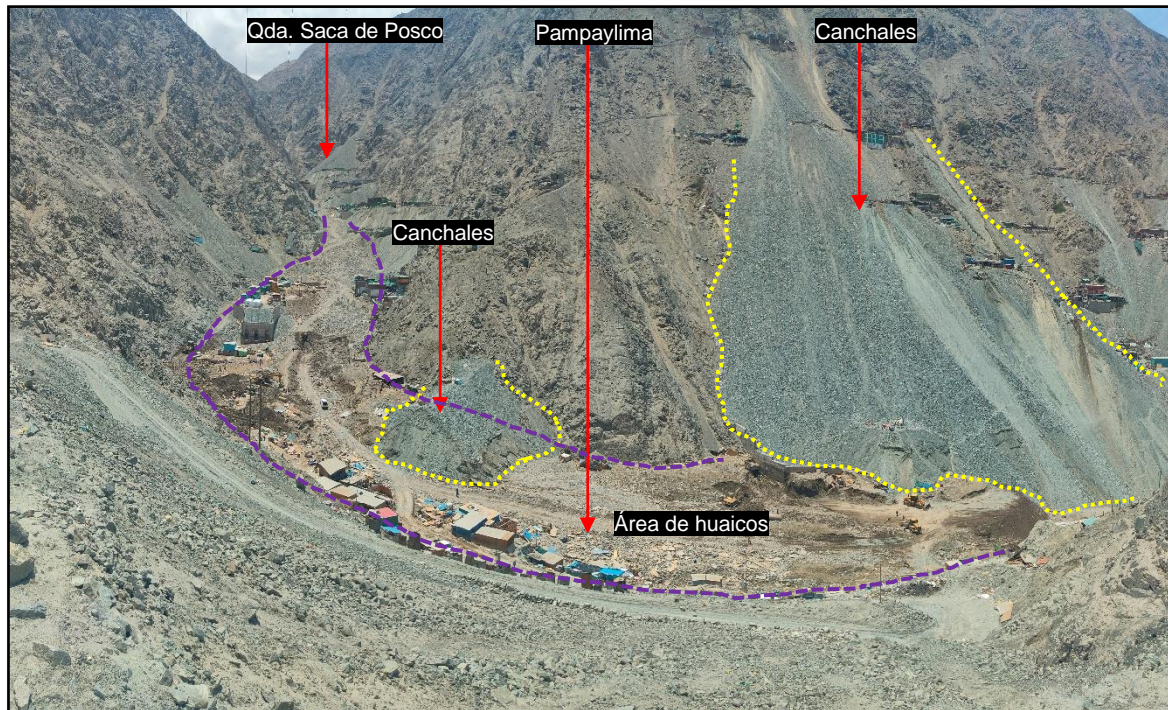
Las laderas presentan rocas moderadamente alteradas y medianamente fracturadas de la Súper Unidad Sacota y del Complejo Basal de la Costa. Asimismo, se aprecia abundante material suelto conformado por depósitos de canchales (material proveniente del desmonte de mina) los cuales son fácilmente incorporados como material en los huaicos (flujos de detritos), (figura 19).

Figura 18. Muestra el área inundable por huaicos (flujo de detritos), en el sector Pampaylima.

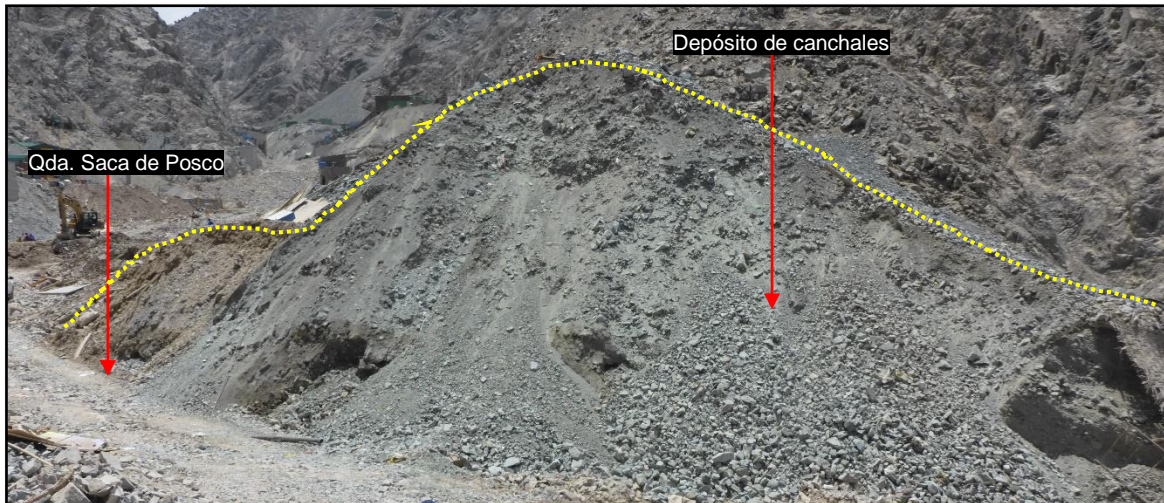
Figura 19. Depósito de canchales en el sector Pampaylima, (coordenadas UTM WGS84: 694307E, 8232879N)

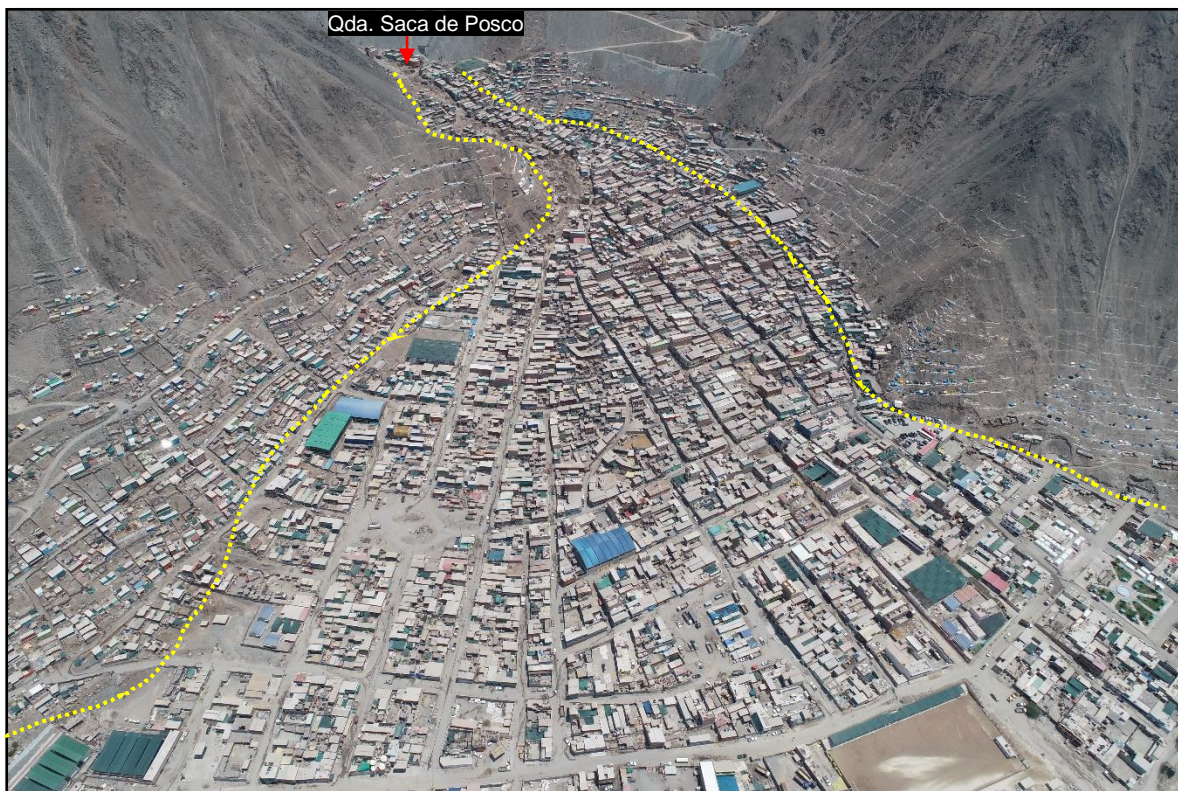
El abanico en la parte inicial (ápice) posee aproximadamente 14 m, y en su sección más amplia posee hasta 1580 m, limitado por el cauce del río Ocoña. Asimismo, con base en un análisis multitemporal del abanico, se identificó que el cauce de la quebrada ha estado migrando sucesivamente desde la margen izquierda hacia la margen derecha (figuras 22 y 23), sin embargo, el cauce para 2004 presentó un cambio abrupto en su dirección, aparentemente este fue redireccionado por acumulación de sedimentos. (figura 24a), en esta misma imagen se observa una vía carrozable que cruza el sector, la misma que en la actualidad se encuentra sobre una de las principales calles del centro poblado Secocha (figura 24b).

Figura 21. Centro poblado Secocha ubicado en el abanico o cono de deyección de la microcuenca de la quebrada Saca de Posco.

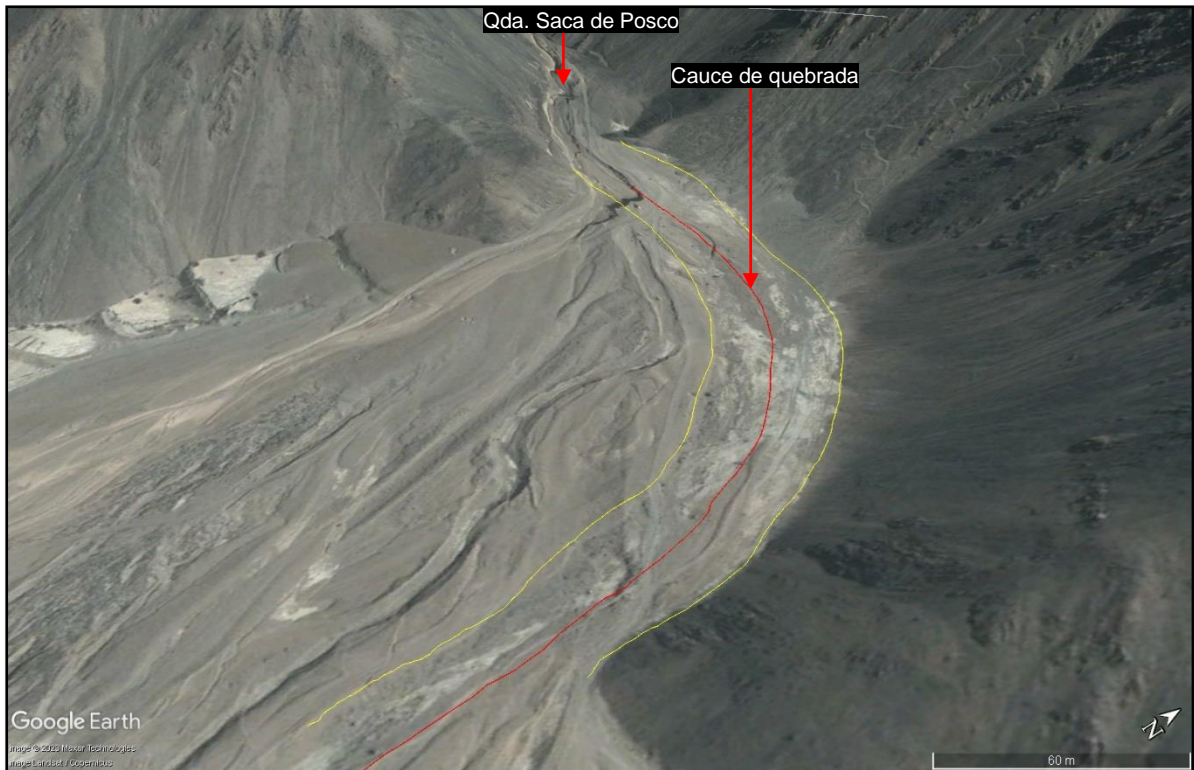
Figura 22. Primer cauce de la quebrada, en el sector Secocha (imagen del Google Earth, 2004)

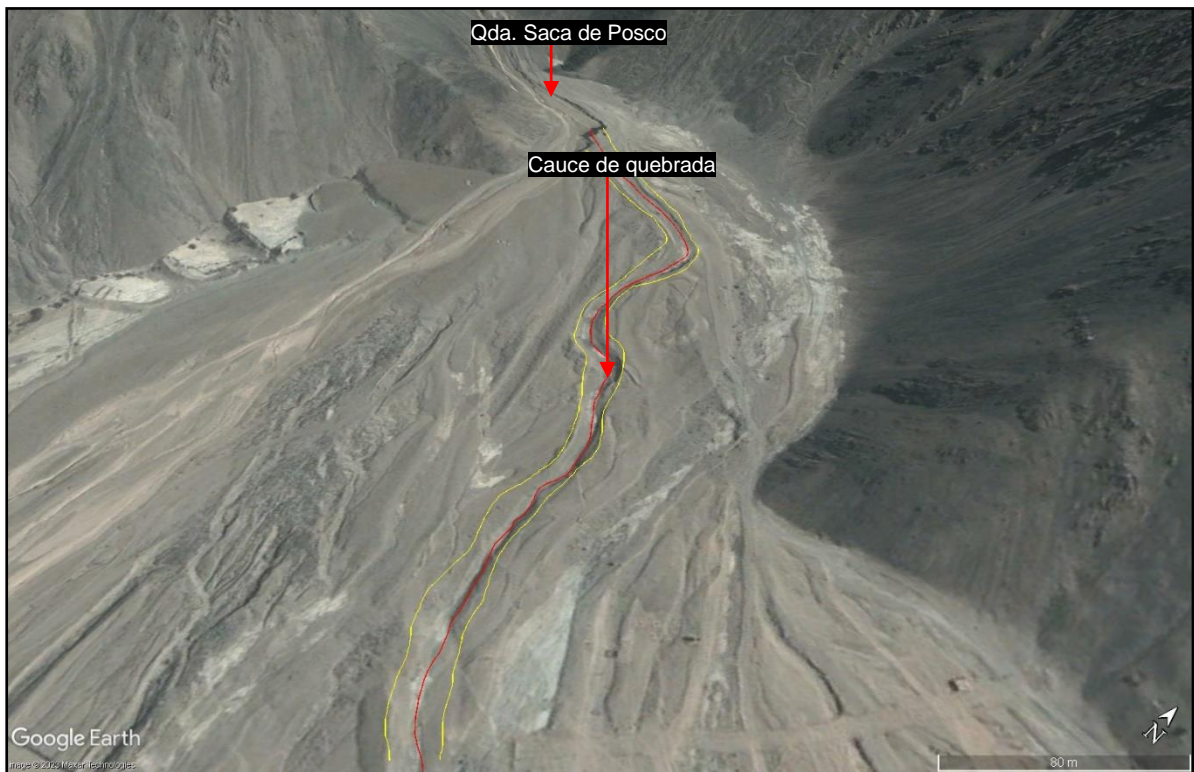
Figura 23. Segundo cauce de la quebrada, en el sector Secocha (imagen del Google Earth, 2004)

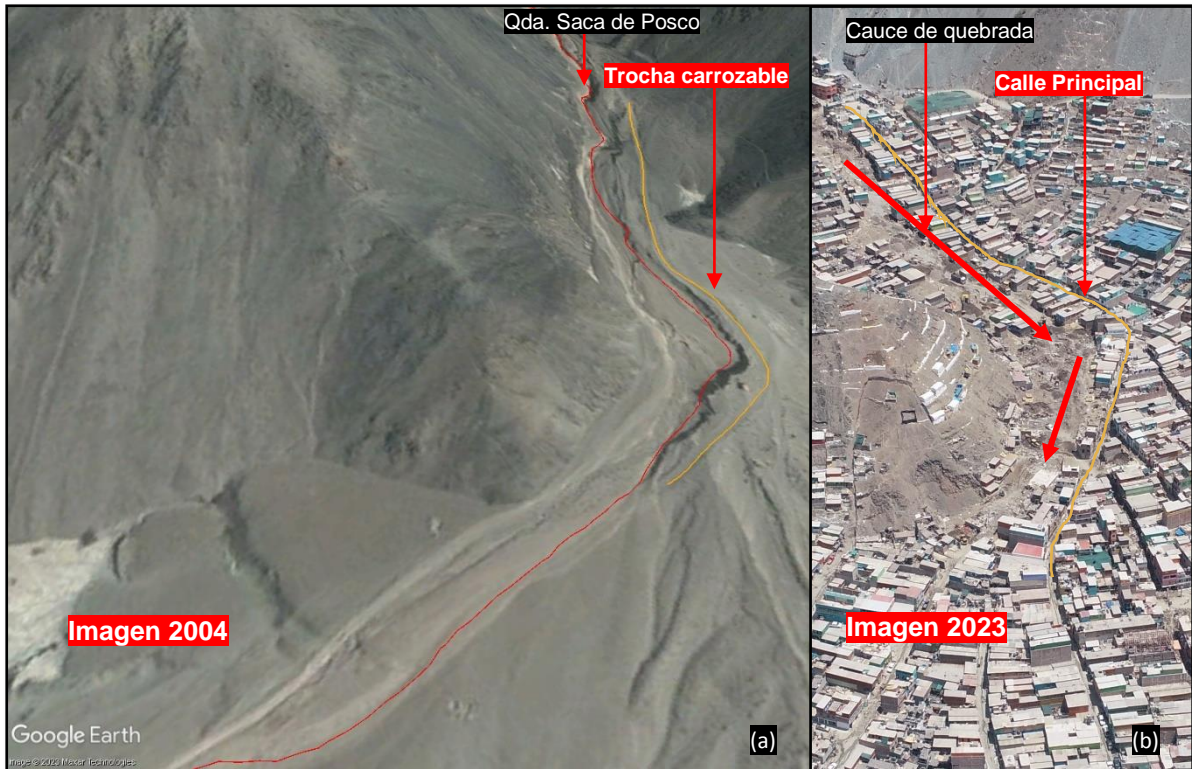
Figura 24. En (a) se observa el cauce de quebrada en el 2004 (imagen del Google Earth, 2004), en (b) no se observa el cauce de la quebrada, (imagen actual actual).

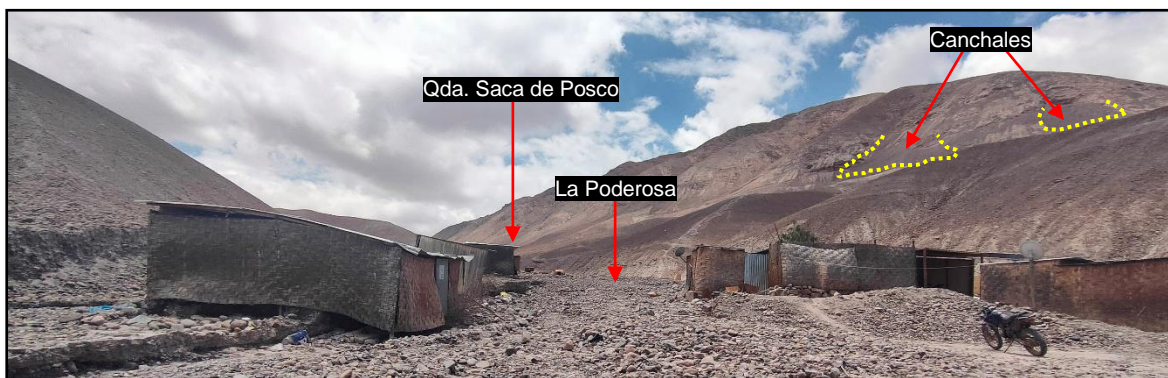
Sector La Poderosa: Se tienen canchales provenientes de antiguas avalancha de detritos en el cerro Rodadero, se aprecia también desmonte de mina, (figuras 25 y 26). El origen está ligado a la actividad antropogénica. En el área las rocas son moderadamente alteradas y medianamente fracturadas, pertenecen a la Súper Unidad Sacota.

Figura 25. Avalancha de detritos de origen antropogénico en el sector La Poderosa.

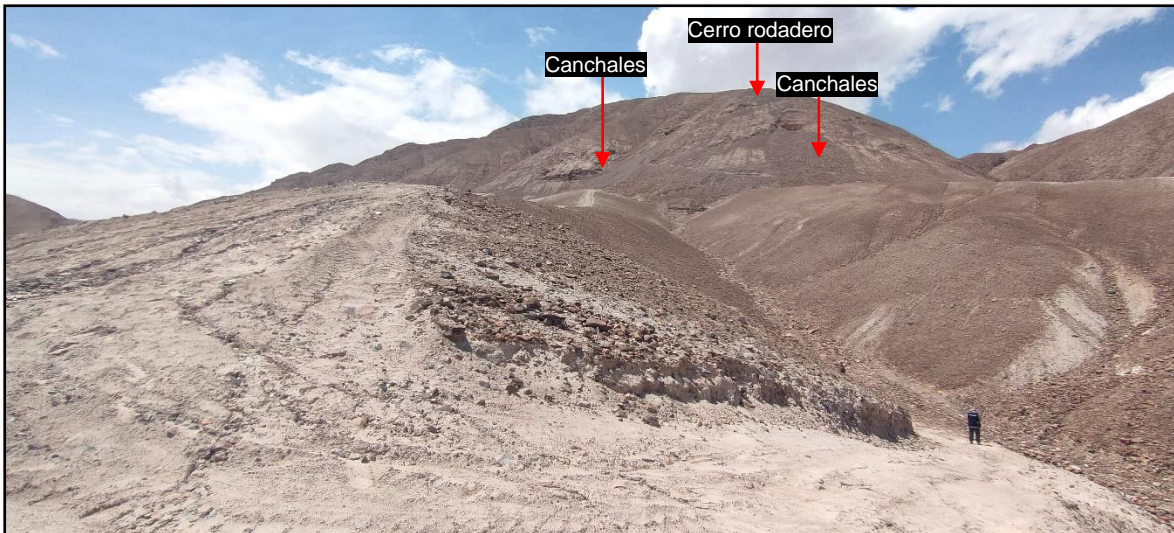
Figura 26. Canchales en el cerro Rodadero, (coordenadas UTM WGS84: 690760E, 8242781N)

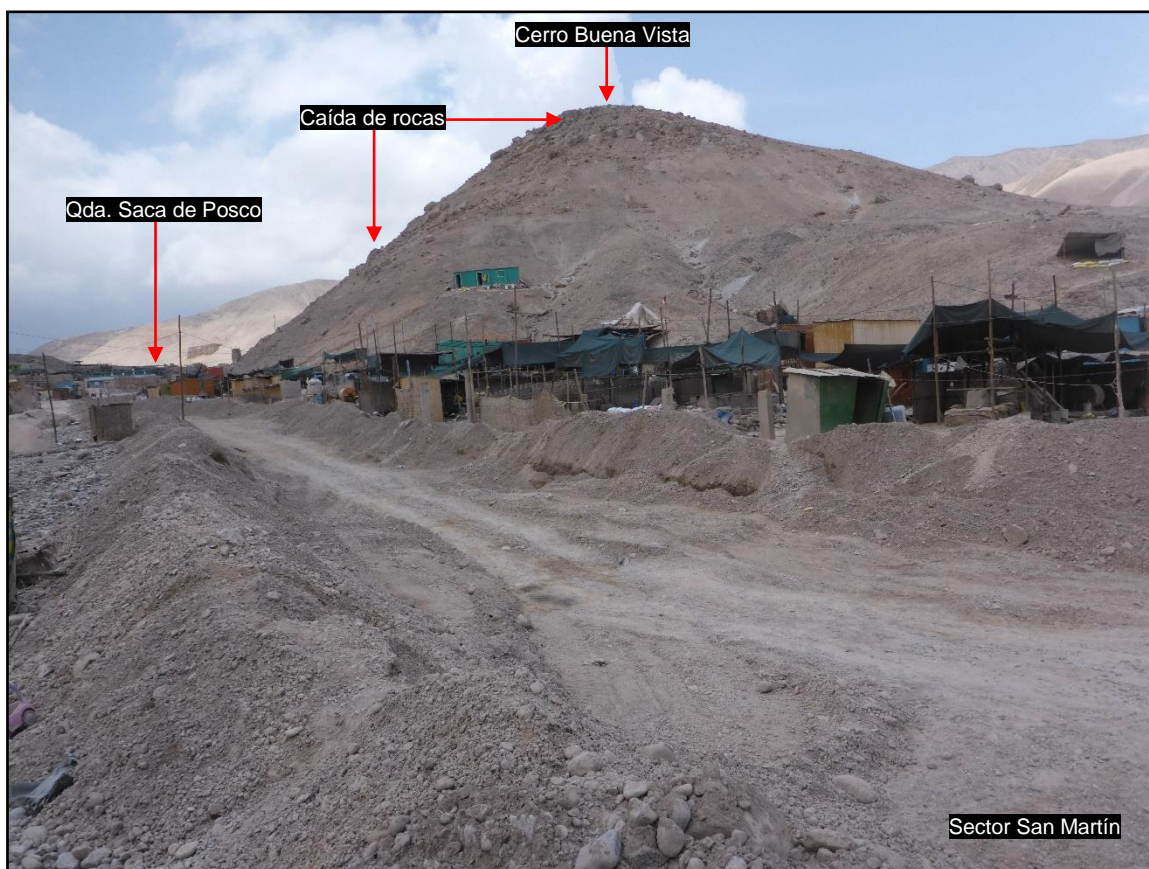
San Martín: En este sector se aprecian caída de rocas, principalmente desde el cerro Buena Vista, la sima de este está formado por niveles de areniscas no litificadas y hacia el techo afloran niveles de ignimbritas, las areniscas se aprecian poco consolidadas, mientras que las ignimbritas se presentan moderadamente alteradas y medianamente fracturadas, pertenecen a la Formación Moquegua, (figuras 27, 28 y 29).

Figura 27. Caída de rocas en el cerro Buena Vista.

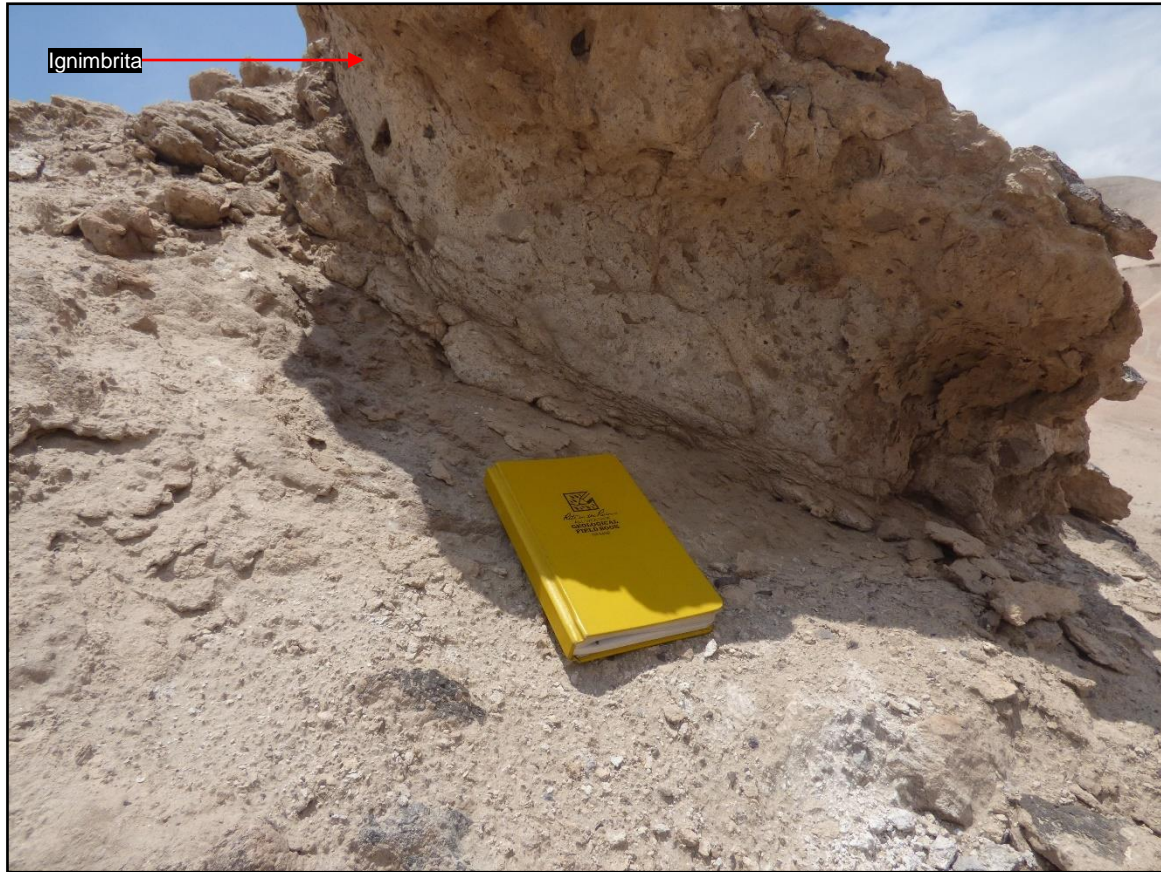
Figura 28. Bloques de Ignimbritas en las laderas del cerro Buena Vista, (coordenadas UTM WGS84: 692448E, 8235511N)

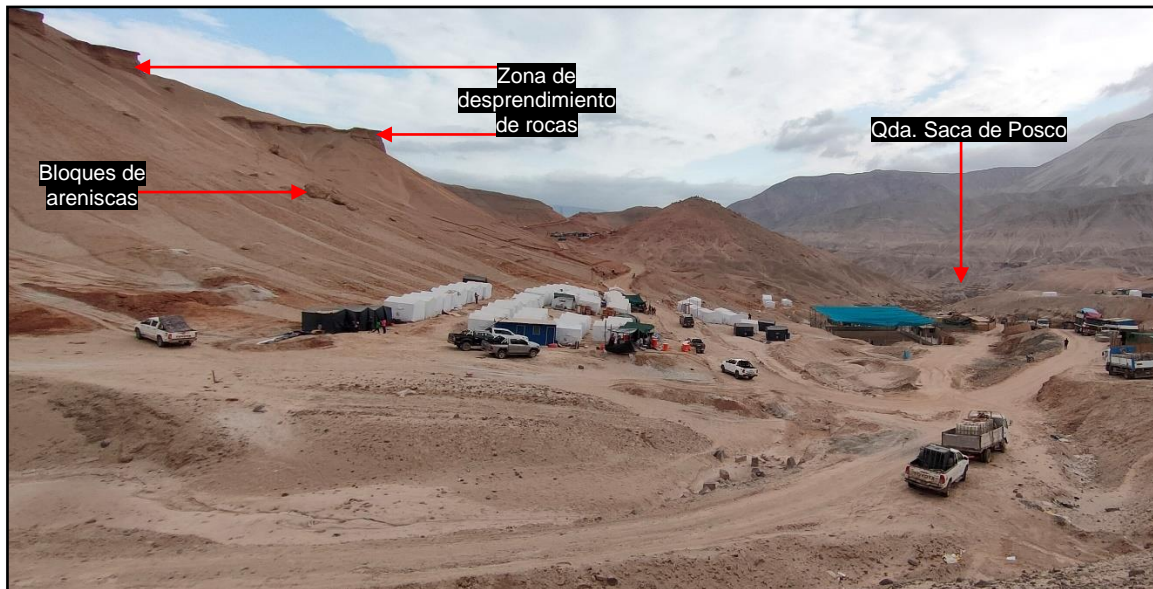
Figura 29. Bloques de areniscas en las laderas ubicadas en el ingreso al sector San Martín, (coordenadas UTM WGS84: 692829E, 8235125N)

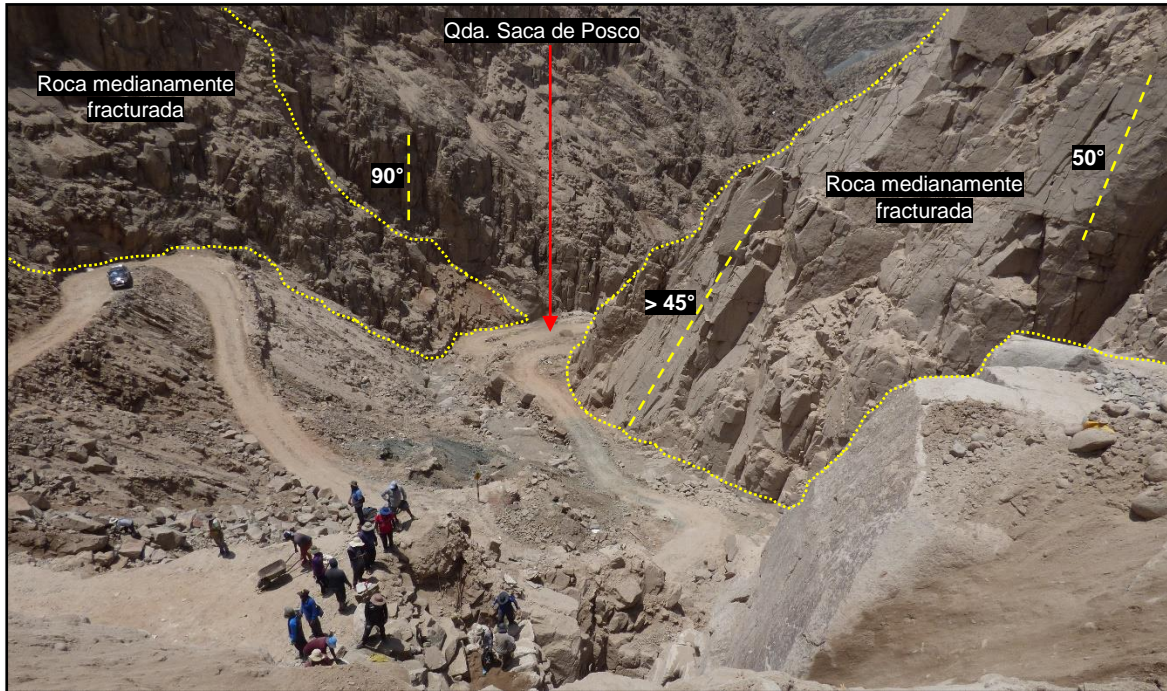
Posco Misky: Esta ubicado en la sección encañonada de la quebrada Saca de Posco. Las laderas presentan pendientes muy fuertes a escarpados ($25^\circ - 45^\circ$) hasta áreas muy escarpadas ($>45^\circ$), y están conformadas por rocas moderadamente alteradas y medianamente fracturadas de la Súper Unidad Sacota, (figuras 30, 31 y 32).

Durante movimientos sísmicos, los bloques colgados en las laderas, podrían desprenderse y caer, afectado principalmente a las viviendas, campamentos mineros y la única vía de acceso.

Figura 30. Caída de rocas en el sector Catarata en la entrada al sector Posco Misky, (coordenadas UTM WGS84: 692643E, 8234507N)

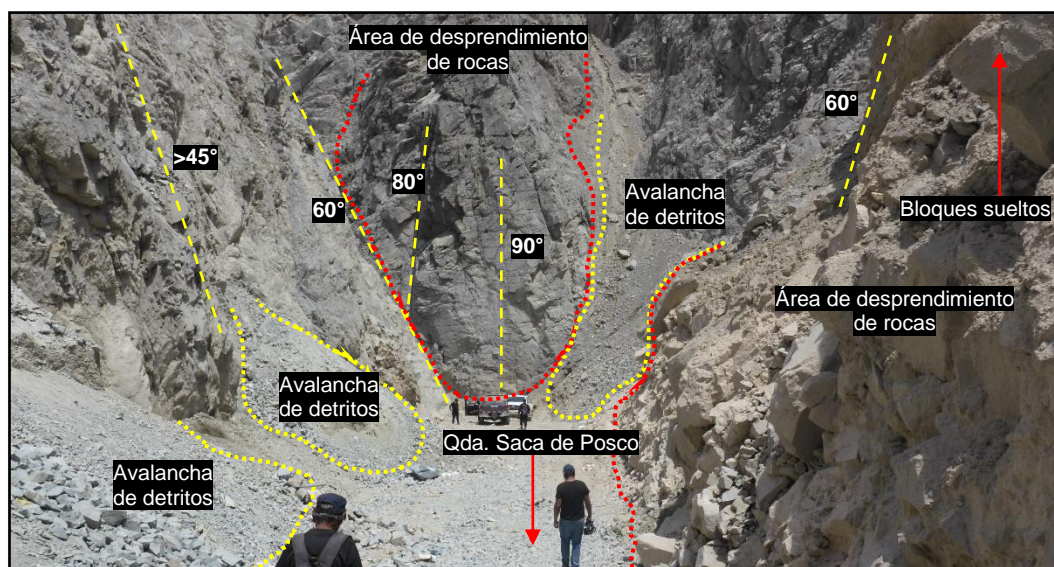
Pampaylima: Al igual que el sector anterior, este se ubica en la sección encañonada de la quebrada Saca de Posco, donde las laderas presentan pendientes muy fuertes a escarpados ($25^\circ - 45^\circ$) hasta áreas muy escarpadas ($>45^\circ$) y están conformadas por rocas moderadamente alteradas y medianamente fracturadas de la Súper Unidad Sacota, (figuras 33, 34 y 35).

Figura 33. Caída de rocas y avalancha de detritos en el acceso al sector Pampaylima, (coordenadas UTM WGS84: 694636E, 8232809N)

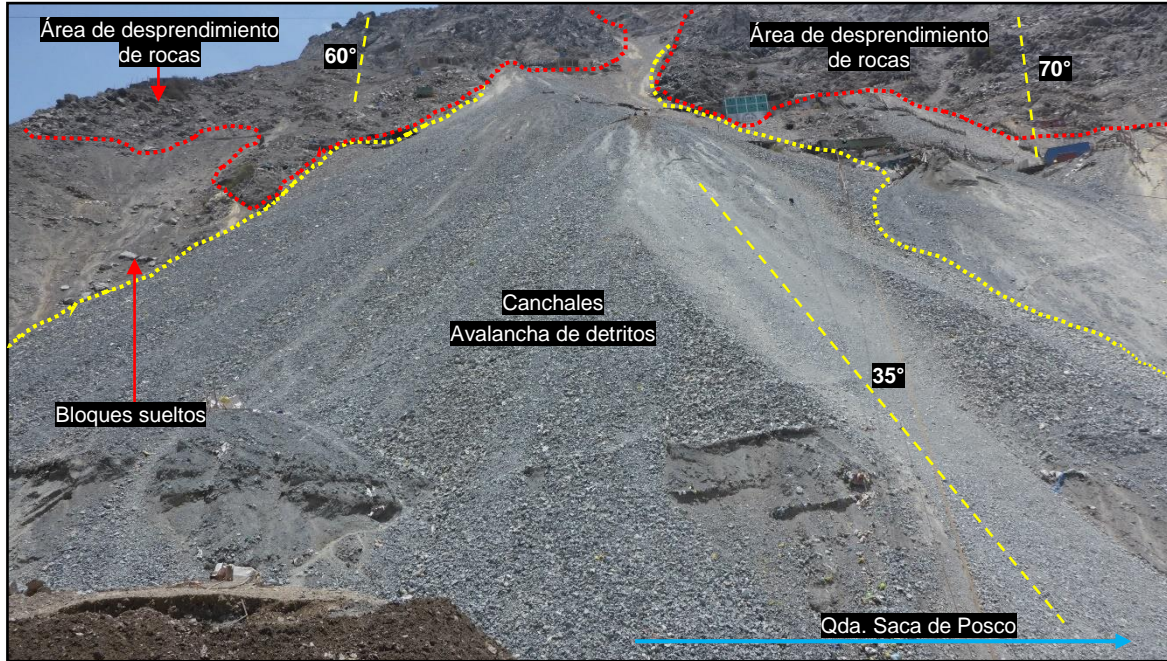
En el sector Pampaylima, de generarse movimientos sísmicos, los bloques colgados en las laderas, podrían desprenderse y ceder cuesta abajo, lo que va afectar principalmente viviendas y campamentos mineros. Asimismo, se evidencian peligros por avalancha de detritos, muchos de los cuales son de origen antropogénico, se evidencian formados depósitos de canchales (desmante de mina).

Figura 34. Depósito de canchales, avalancha de detritos de origen antropogénico, sector Pampaylima.

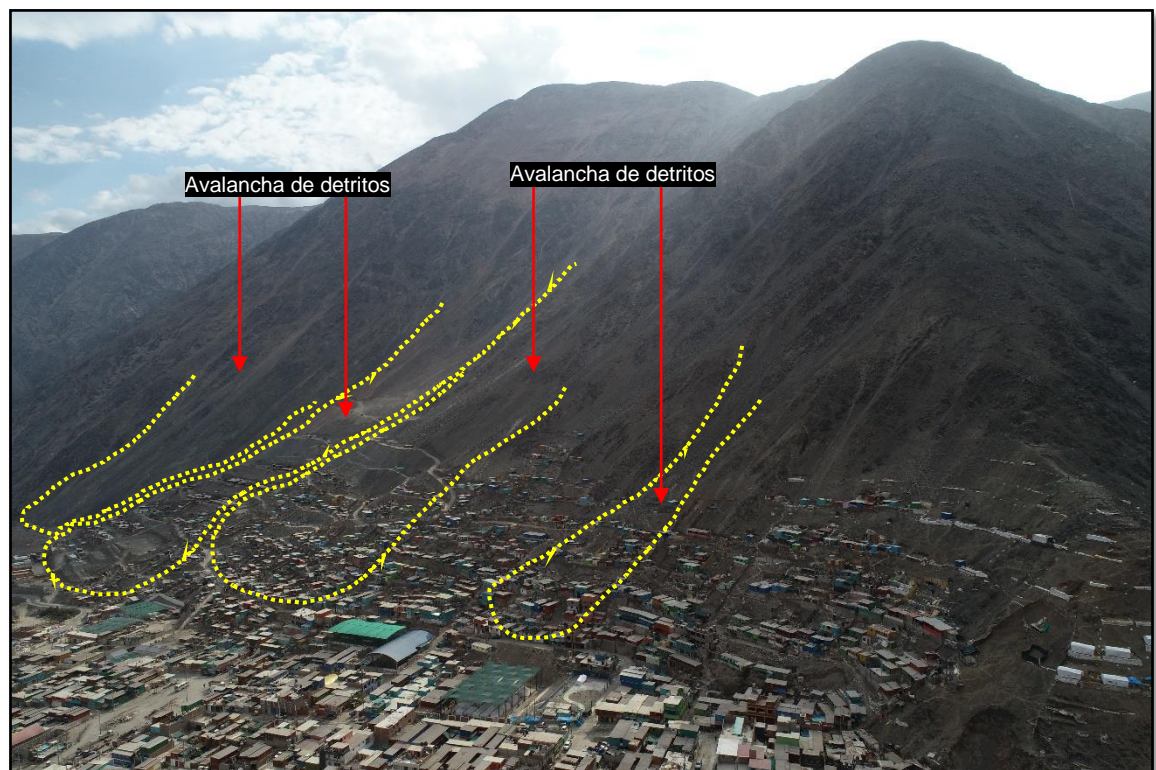
Figura 38. Peligros geológicos por avalancha de detritos y caída de rocas, en la entrada al centro poblado Secocha, margen derecha del río Ocoña.

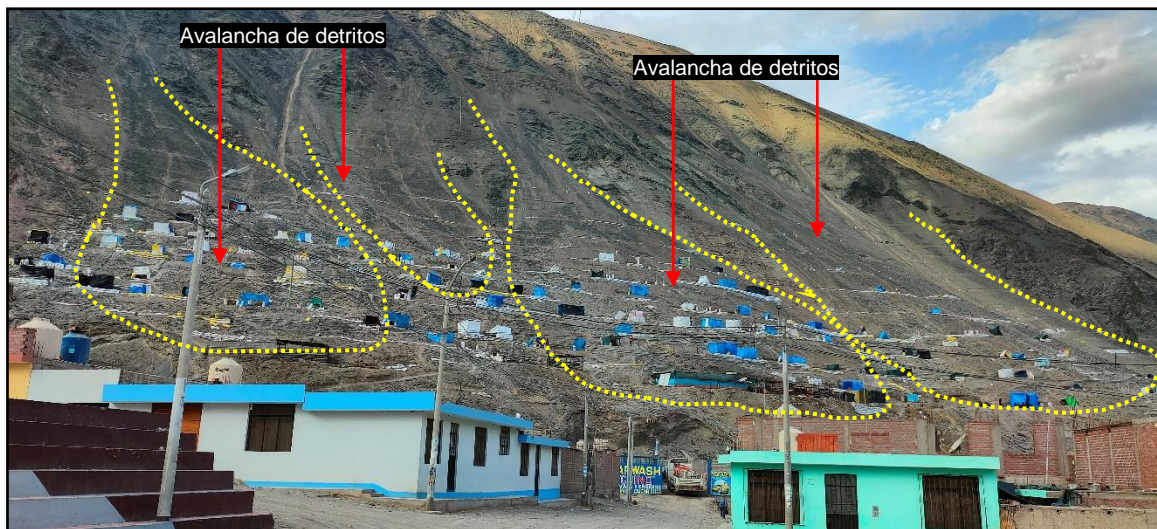
Figura 39. Parte baja del sector La Antena, se observa viviendas están asentadas sobre depósitos de avalancha de detritos.

Durante el proceso de expansión urbana, las viviendas del centro poblado Secocha vienen ocupando las partes bajas de la margen derecha del valle de Ocoña. Se emplazan principalmente sobre depósitos aluviales. También están ocupando laderas que presentan pendientes mayores de 30° y sectores que se encuentran sobre canchales (desmante de mina) y antiguas avalanchas de detritos (figuras 38 y 39).

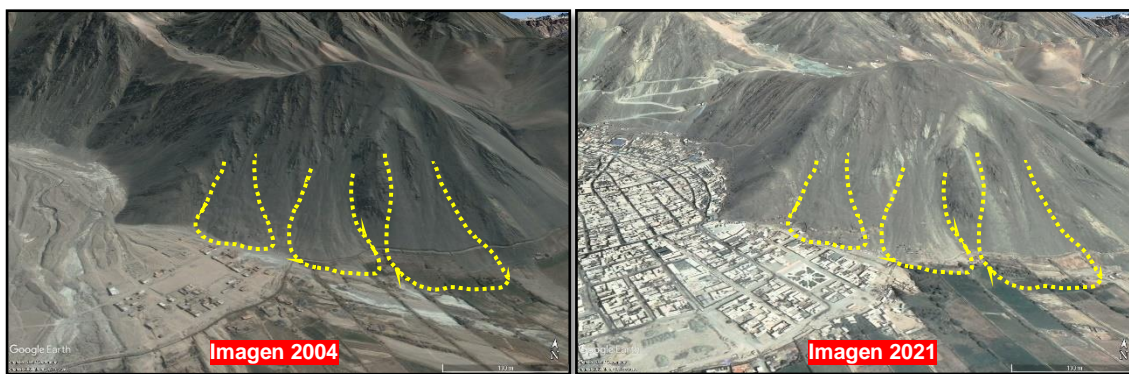
Figura 41. Análisis multitemporal de peligros geológicos por avalancha de detritos en la parte baja del sector La Antena, en centro poblado Secocha, margen derecha del río Ocoña.

Para un mejor entendimiento se realizó un análisis multitemporal de los depósitos de avalancha de detritos. Se contrastaron imágenes del 2004 e imagen de la actualidad. (imágenes tomadas del Google Earth), (figuras 40 y 41).

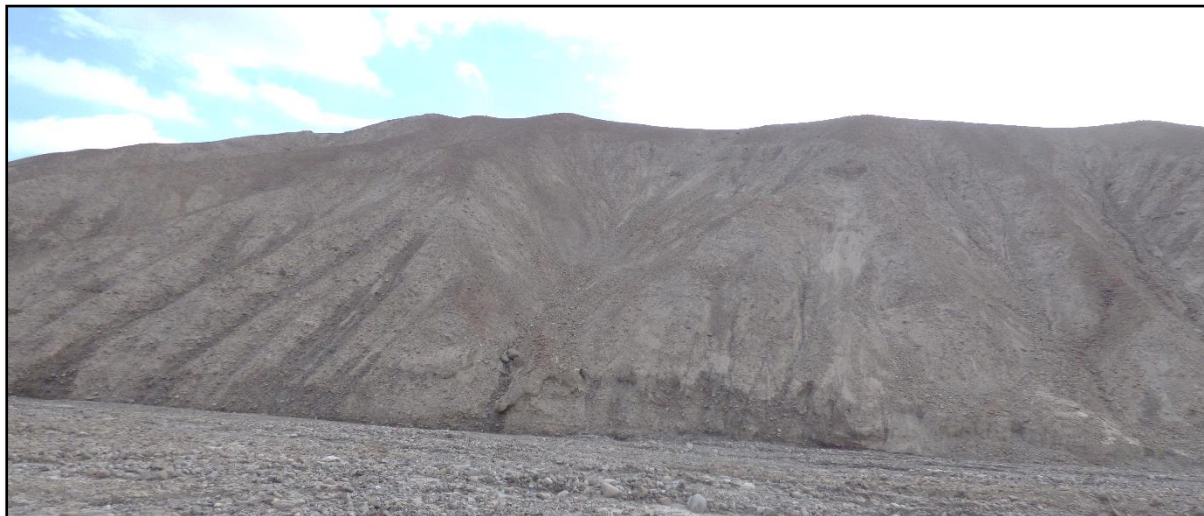
Muchas veces estos procesos de erosiones de ladera (fotografía 1), han generado flujos de detritos, que han aportado material suelto a la quebrada principal.

Fotografía 1. Se muestra los procesos de erosiones ladera, margen derecha de la quebrada Saca Posco, antes de entrar al poblado de San Martín, (coordenadas UTM WGS84: 691539E, 8238797N)

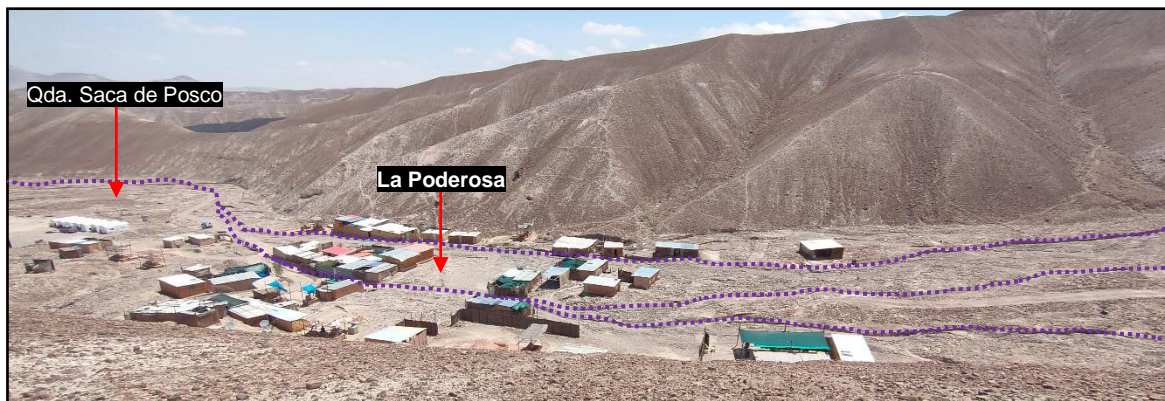
Parte alta o cabecera de la microcuenca: En esta se encuentran los sectores La Poderosa y San Martín, zona donde se inicia el huaico (figuras 44 y 47), es en estos puntos donde incorpora abundante volumen de materiales sueltos y humedecidos, disponibles en las laderas (provenientes de los procesos de erosión de laderas) y en el fondo de las quebradas.

Figura 44. Ramales del huaico del 5 de febrero en el sector La Poderosa

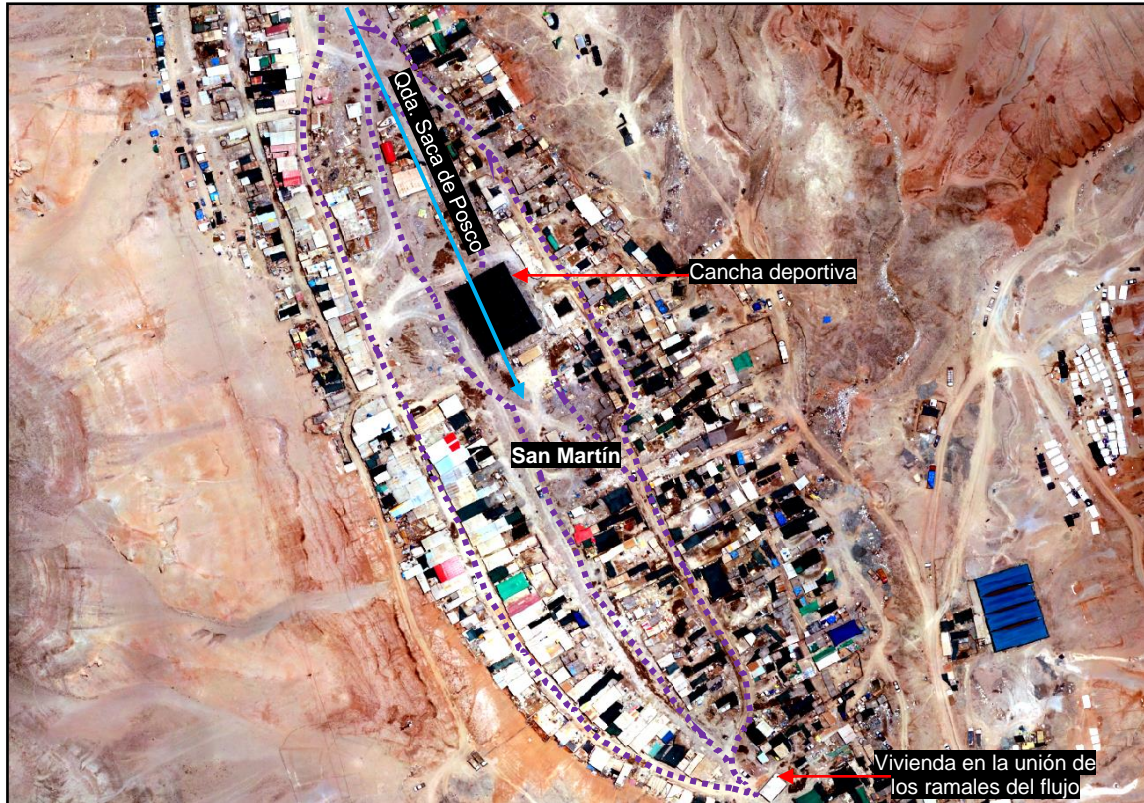
Figura 47. Vista en planta de los ramales del huaico en el sector San Martín
