Informe Técnico N° A7367

EVALUACIÓN DE PELIGROS GEOLÓGICOS EN EL CENTRO POBLADO SECOCHA Y LAS LOCALIDADES LA PODEROSA, SAN MARTÍN, POSCO MISKY Y PAMPAYLIMA

Departamento Arequipa
Provincia Camaná
Distrito Mariano Nicolás Valcárcel

MARZO
2023

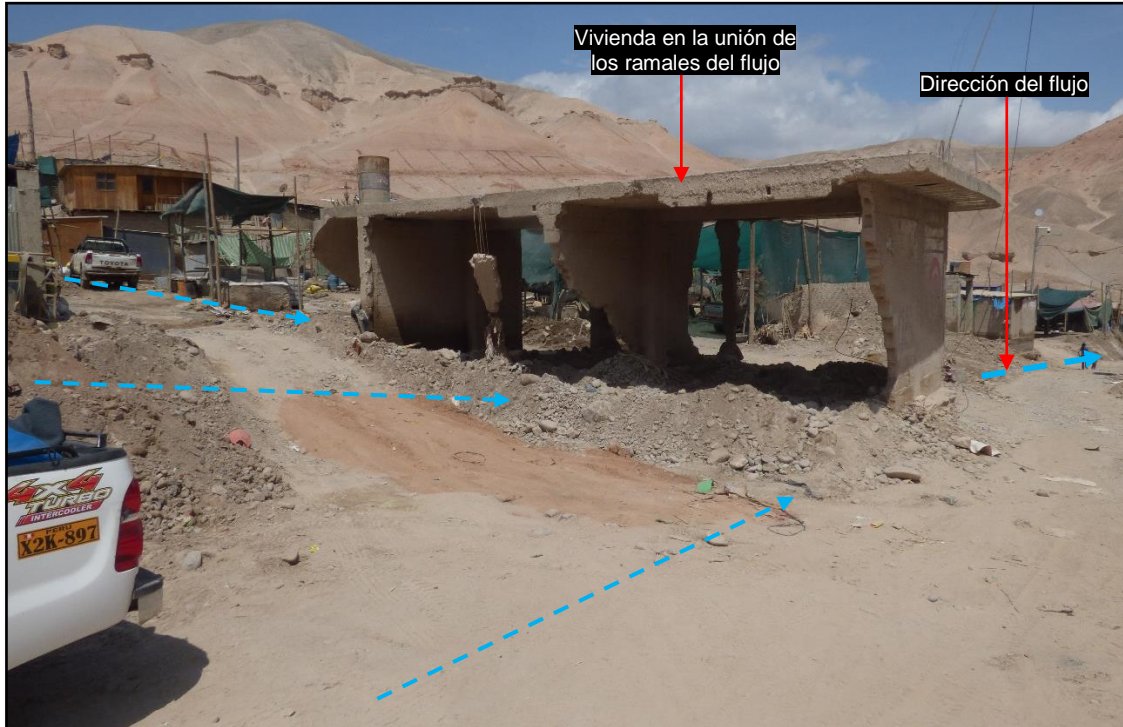
Figura 48. Vivienda ubicada en el cauce de la quebrada, punto en el que se unen los ramales; únicamente se mantienen los muros dispuestos en la misma dirección del flujo, (coordenadas UTM WGS84: 692608E, 8234978N)

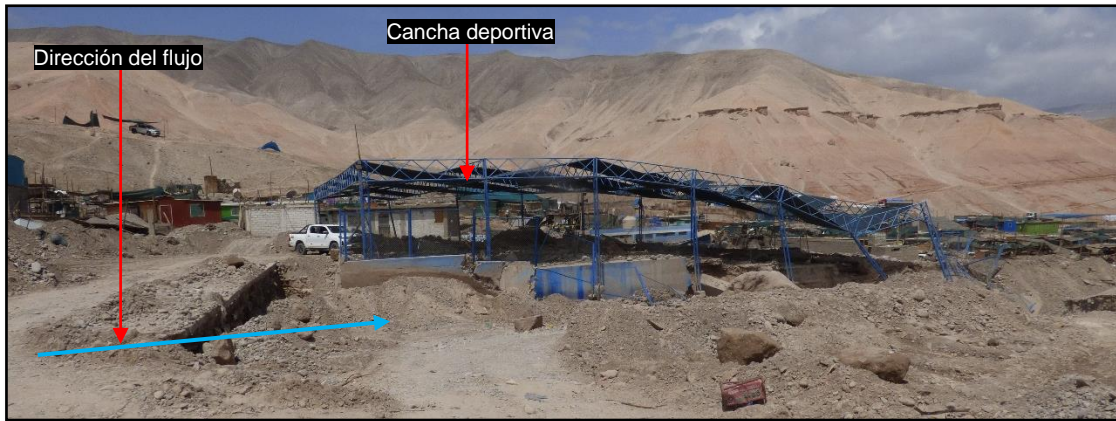
Figura 49. Cancha deportiva ubicada en el cauce de la quebrada, fue afectado por el huaico del 5 de febrero.

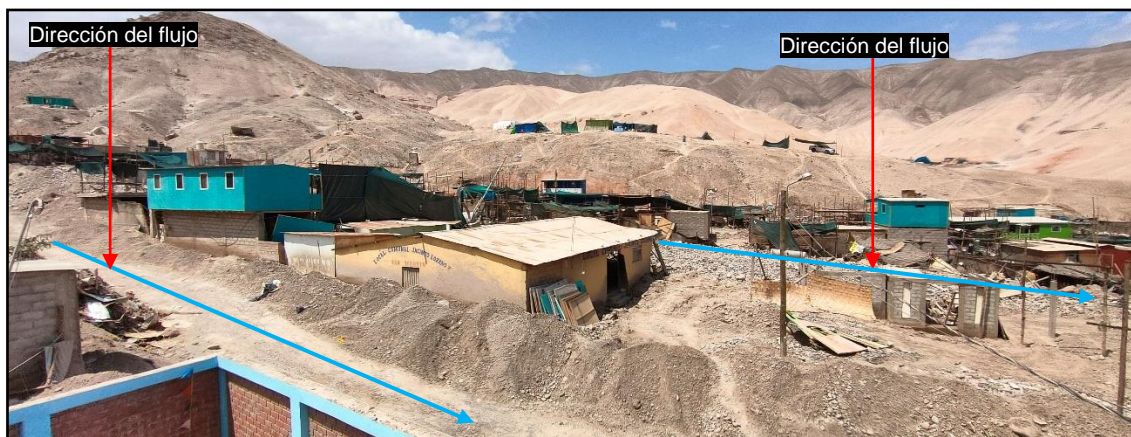
San Martín. En la parte final, cerca de la zona de transición entre la parte alta y media de la microcuenca, la quebrada se abre ligeramente formando un pequeño abanico, lugar donde se asientan las viviendas del sector **San Martín**, (figura 47). En este punto el huaico se ramificó buscando su cauce natural, el cual se pierde al entrar a la zona urbana, este fue rellenado para la ocupación de viviendas, por lo tanto, el huaico ingresó por las calles dispuestas en dirección del flujo, afectando gravemente a las viviendas, (figuras 48, 49, 50 y 51).

Figura 50. Viviendas afectadas por el huaico del 5 de febrero.

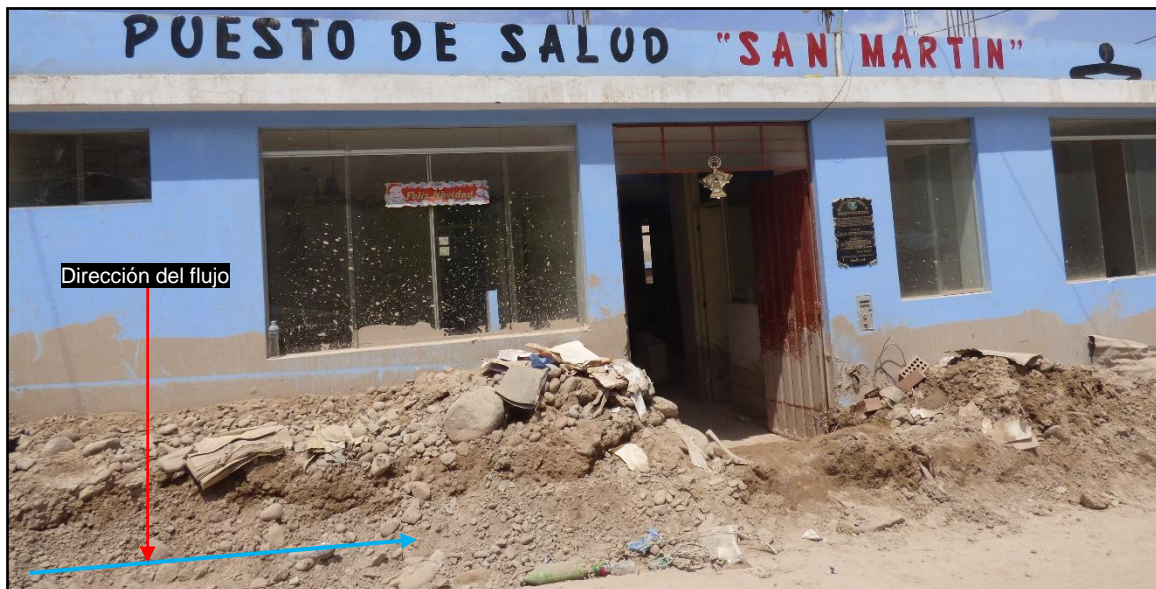
Figura 51. Puesto de salud San Martín ubicado en el cauce de la quebrada, fue afectado por el huaico del 5 de febrero.

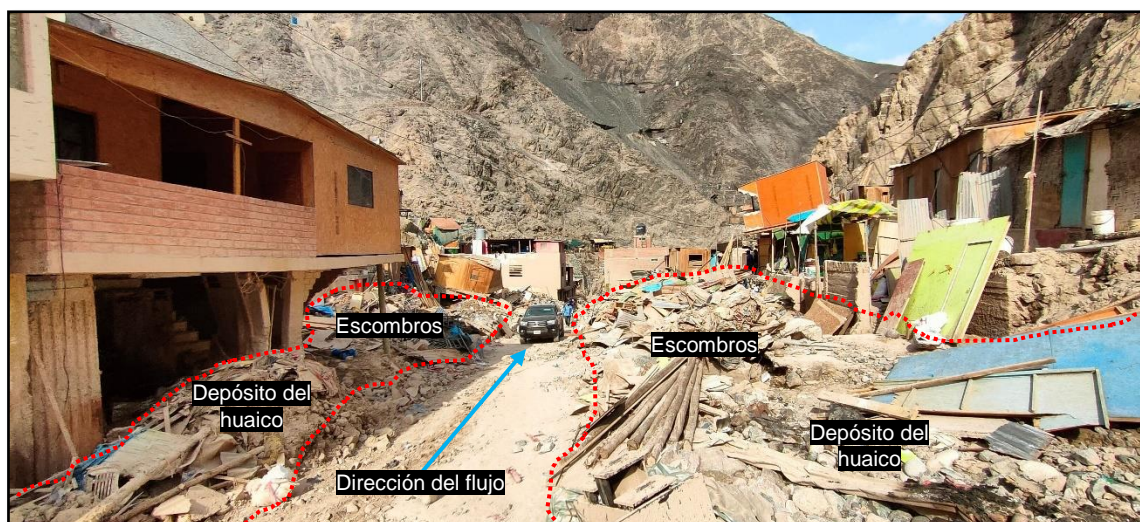
En ambos sectores el cauce de la quebrada ha sido ocupado por viviendas y calles que siguen el curso de la quebrada. El huaico del 5 de febrero descendió buscando su cauce natural arrasando todo lo que encontró a su paso, (figuras 52, 53 y 54)

Figura 53. Viviendas afectadas por el huaico del 5 de febrero, sector Posco Misky. Se observa los depósitos de escombros (restos de viviendas arrastradas).

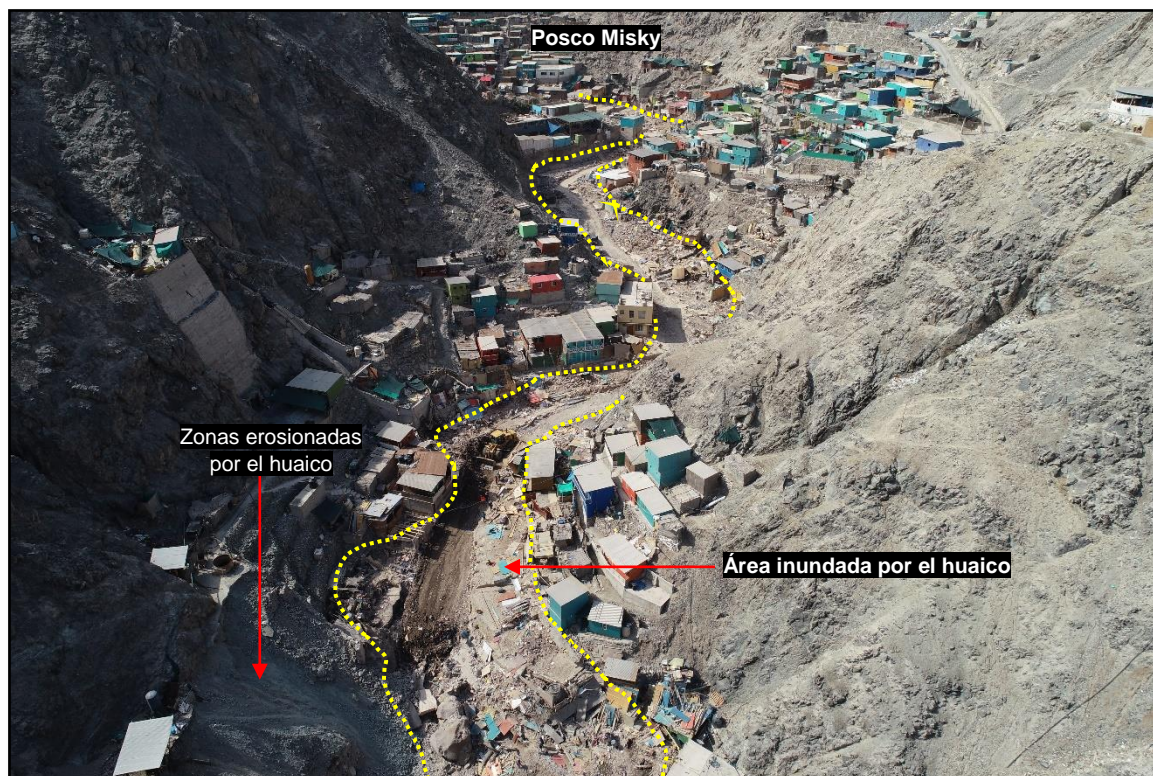
Figura 54. Área inundada por huaico y zonas erosionadas, sector Posco Misky.

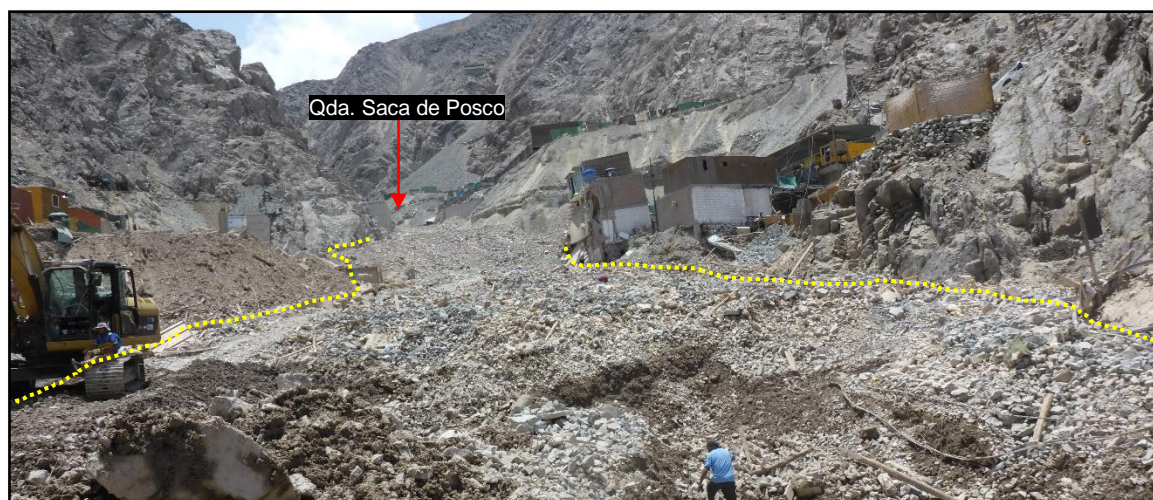
En Pampaylima: La quebrada se amplía hasta los 20 m, en ella se evidencia el depósito del huaico, el cual está conformado por bloques (30 %), gravas (50 %) y dentro de una matriz areno-limoso (20%); los bloques de mayor tamaño poseen hasta 1.2 m de diámetro mayor. (figuras 55 y 56). Se observa que el huaico erosiona y arrastra (canchales) materiales de acumulación minera.

Figura 55. Depósito de huaicos recientes en el sector Pampaylima.

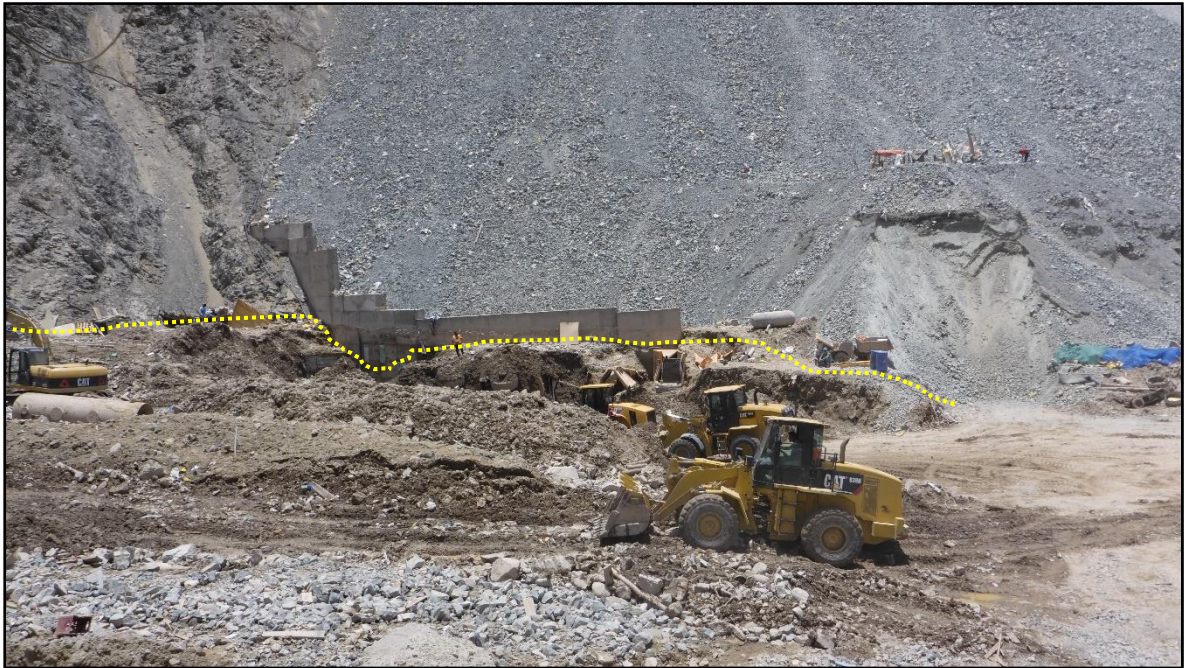
Figura 56. El huaico afecto algunas labores mineras, (coordenadas UTM WGS84: 694387E, 8232882N)

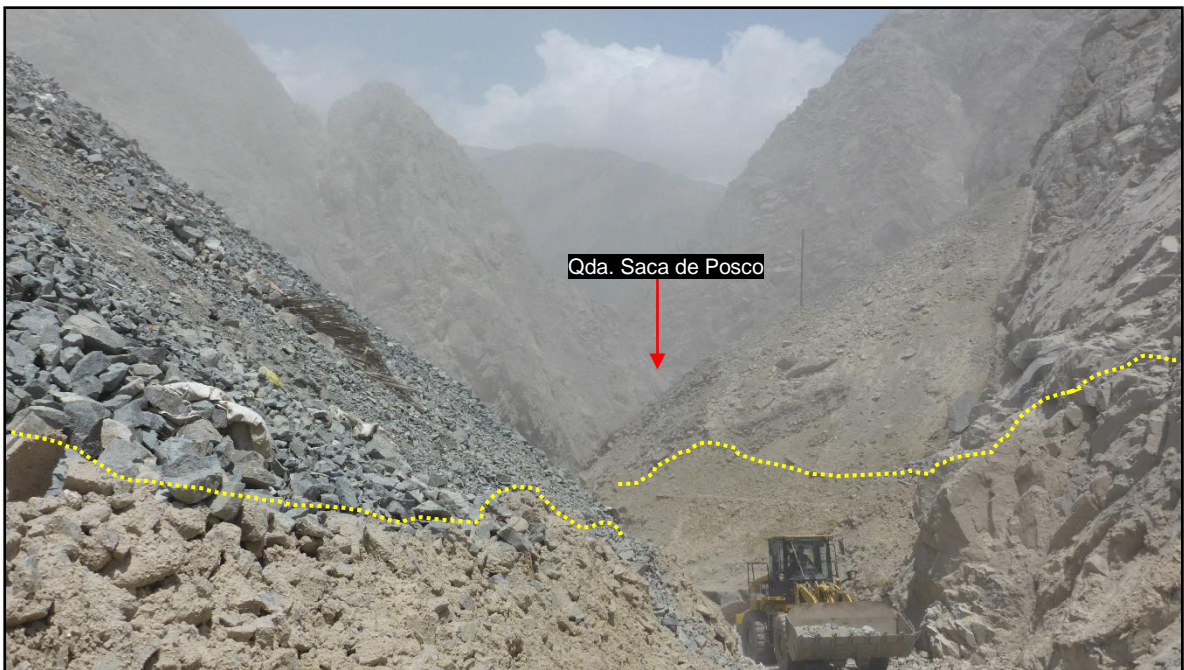
Figura 57. Huella del huaico del 5 de febrero, en la parte baja del sector Pampaylima, (coordenadas UTM WGS84: 694602E, 8232836N)

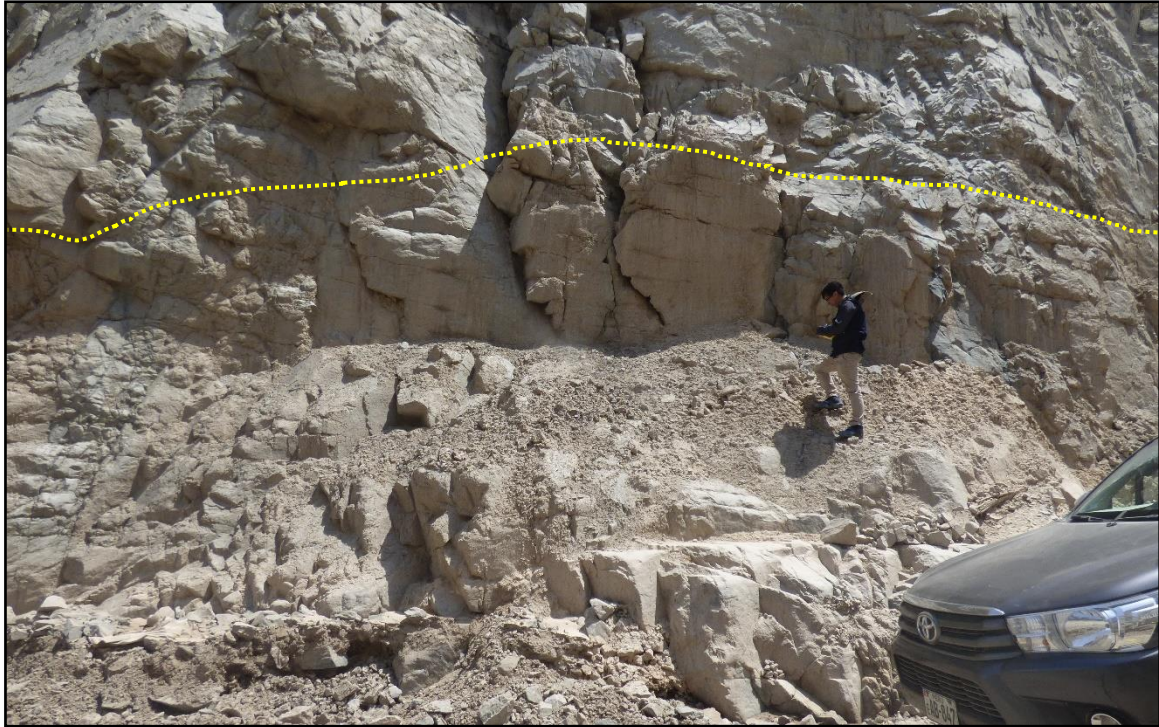
Figura 58. Huella del huaico de hasta 8 m, en la parte baja del sector Pampaylima, (coordenadas UTM WGS84: 694668E, 8232709N)

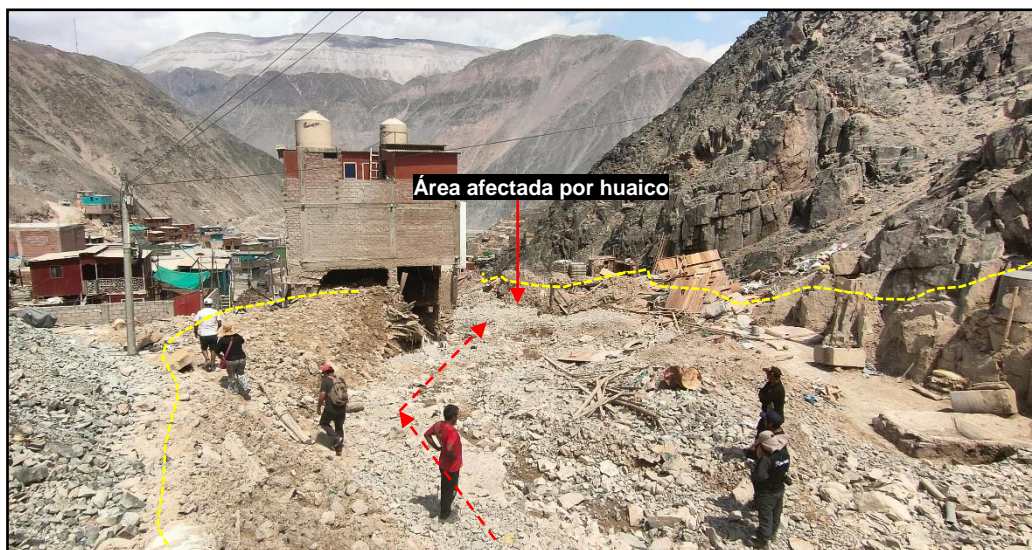
Cuando el huaico entra a la zona urbana, se desvía hacia la margen derecha, debido a que en el medio del cauce se ubica una vivienda de material noble de tres pisos, (figura 59).

Figura 59. Huaico en la parte inicial del abanico, sector Secocha, (coordenadas UTM WGS84: 695121E, 8232667N)

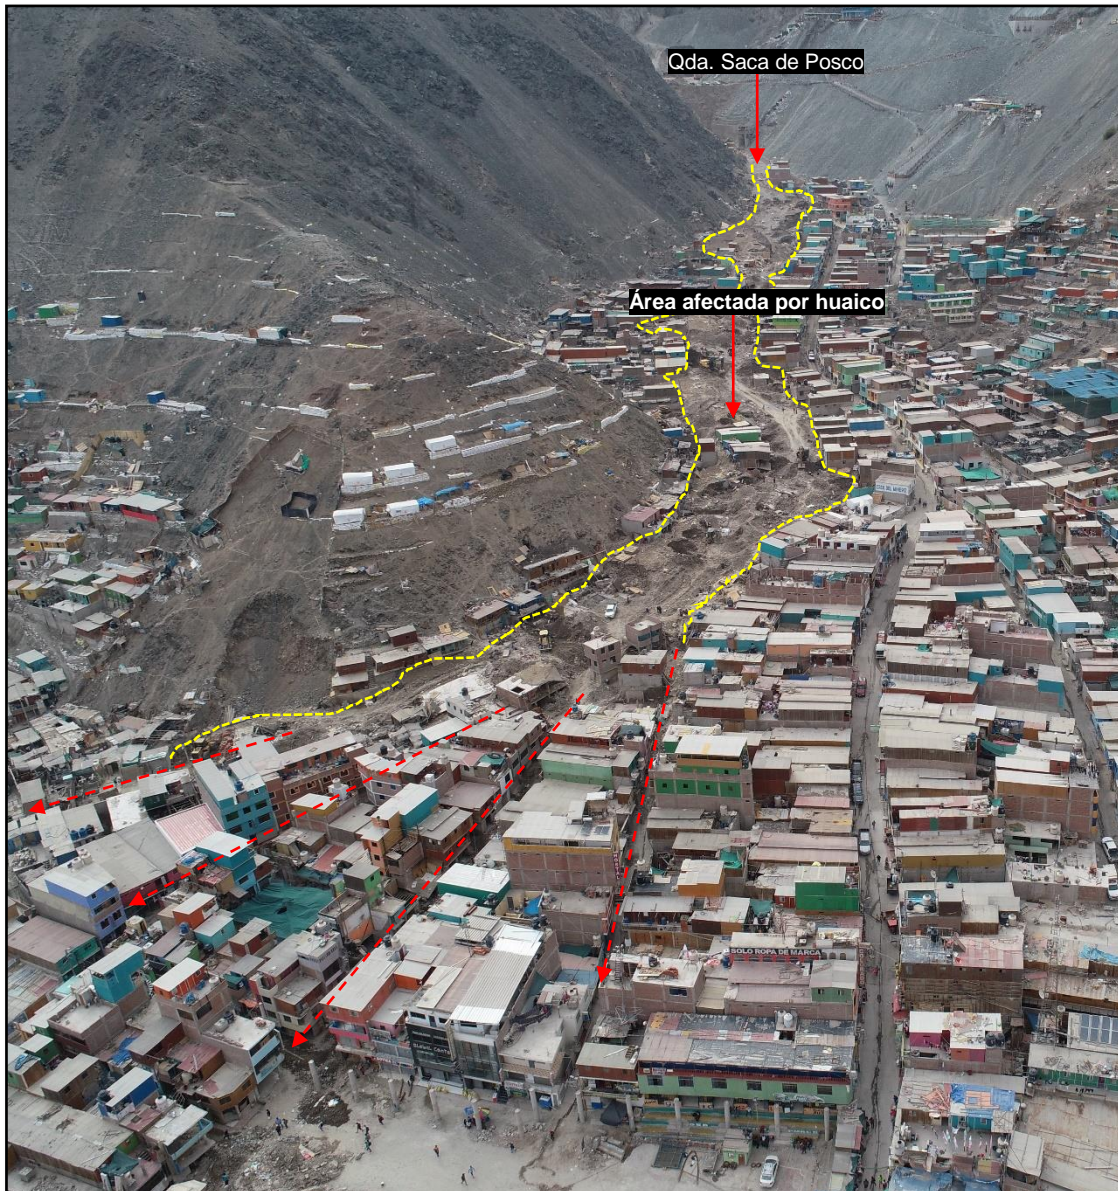
Figura 60. Huaico en la parte inicial del abanico sector Secocha, muestras las calles por las que descendió el flujo.

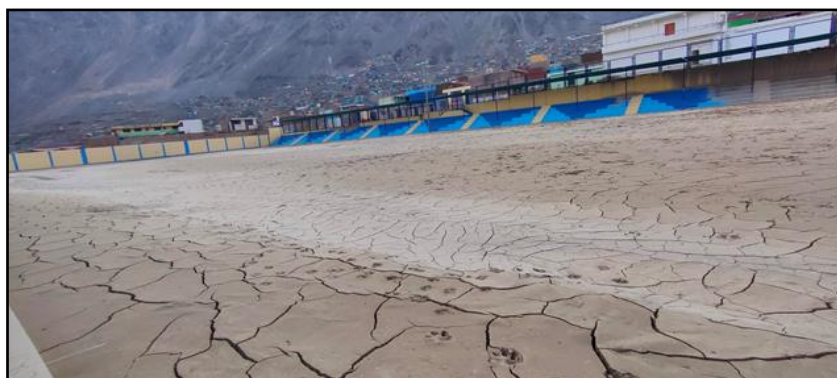
El huaico en la parte final tiene un comportamiento como flujo de lodo, prueba de ellos son los depósitos más distantes del envete, se visualizan en el estadio de Secocha (fotografía 2 y 3)

Fotografía 2. Flujo de lodo en el estadio de Secocha, (coordenadas UTM WGS84: 695802E, 8231989N)

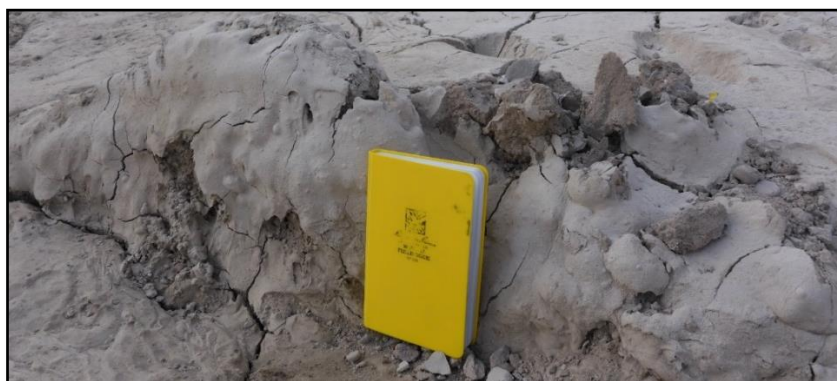
Fotografía 3. Flujo de lodo en el estadio de Secocha, parte final del evento de 5 de febrero, (coordenadas UTM WGS84: 695868E, 8231990N)

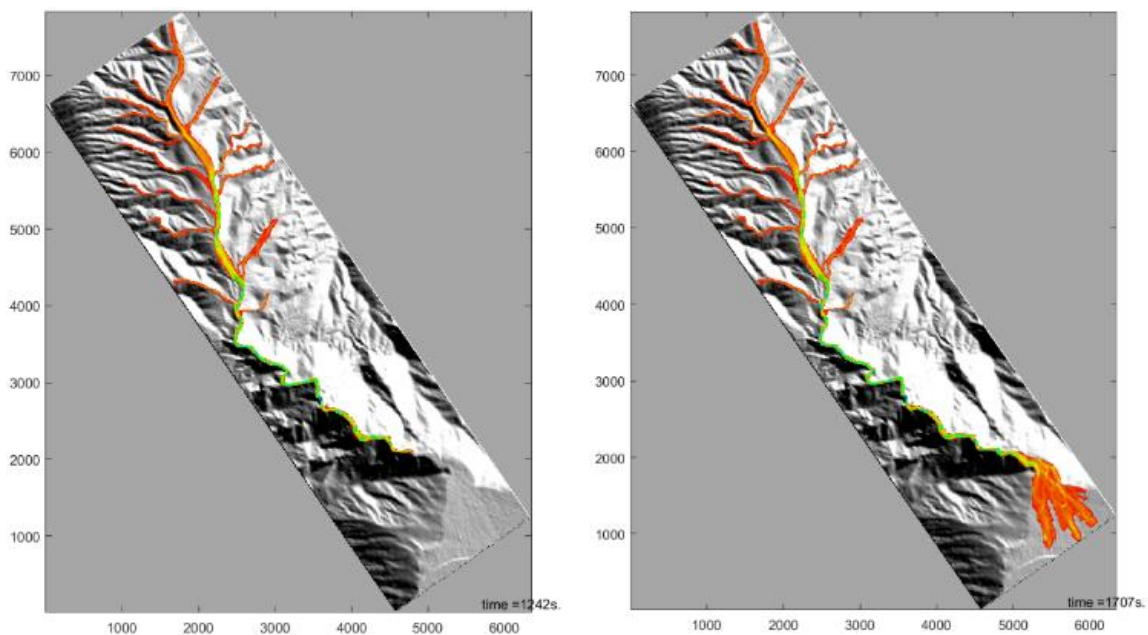
Figura 66. simulación de huaico (flujo de detritos) en la quebrada Saca de Posco.

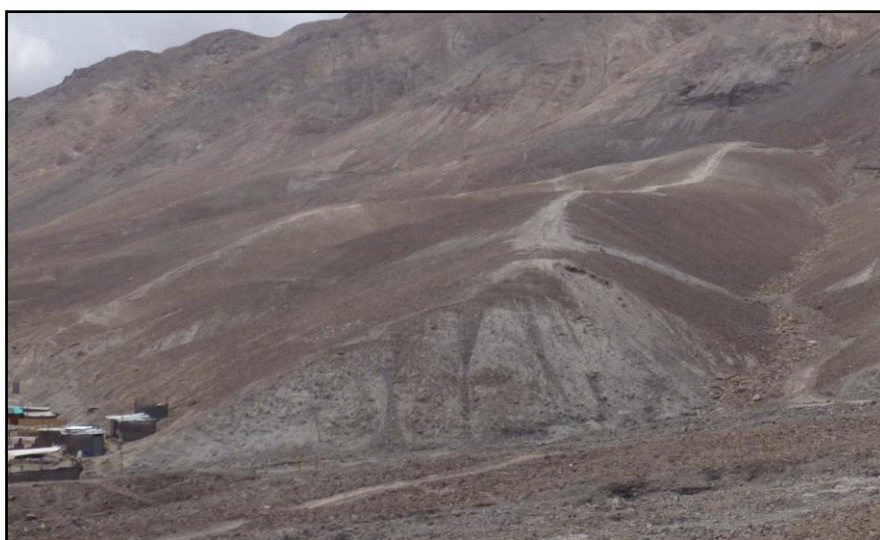
Fotografía 4. Se muestra las cimas de la colina, área propuesta para la reubicación. Parte alta del actual poblado La Poderosa, (coordenadas UTM WGS84: 690744E, 8242905N)

En las laderas del cerro, se tienen procesos de erosiones de ladera en forma insipiente, para su control se debe forestar (fotografía 4)

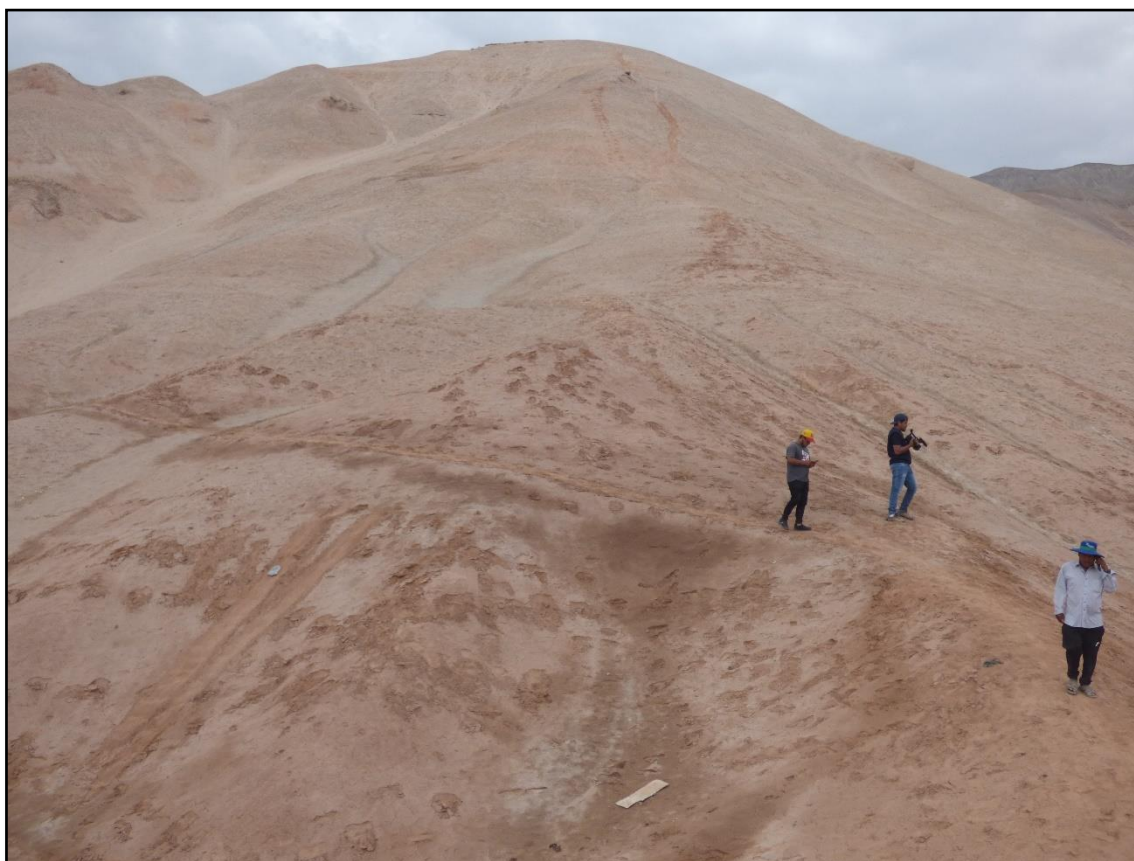
Fotografía 5. Se aprecia la cima de una colina, para uso de ella solo ocupar la parte de la cima, (coordenadas UTM WGS84: 692730E, 8235278N)

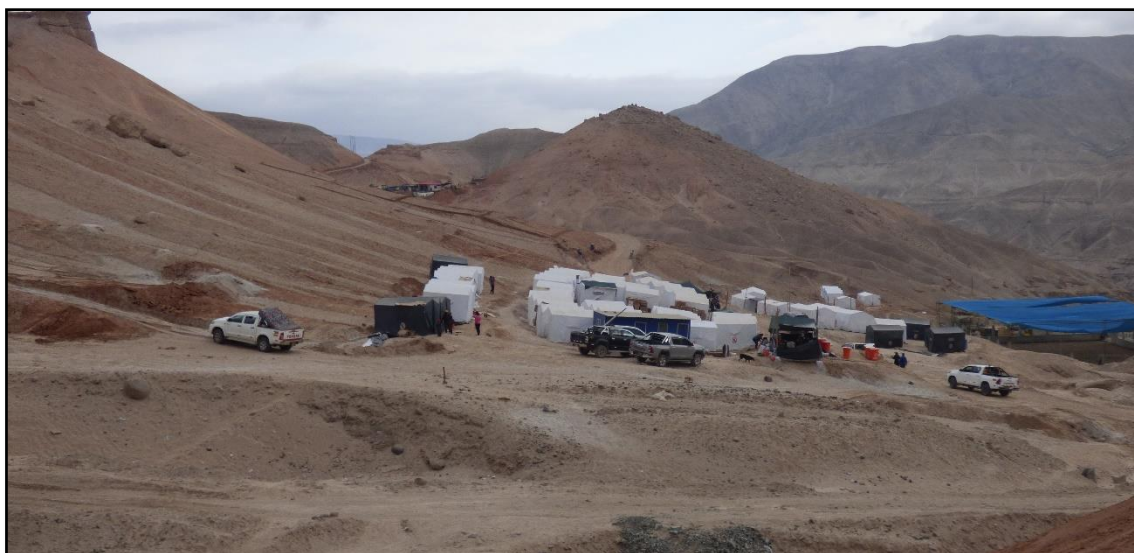
Fotografía 6. Se aprecia el albergue temporal, ubicado al pie de una colina, (coordenadas UTM WGS84: 692780E, 8235133N)

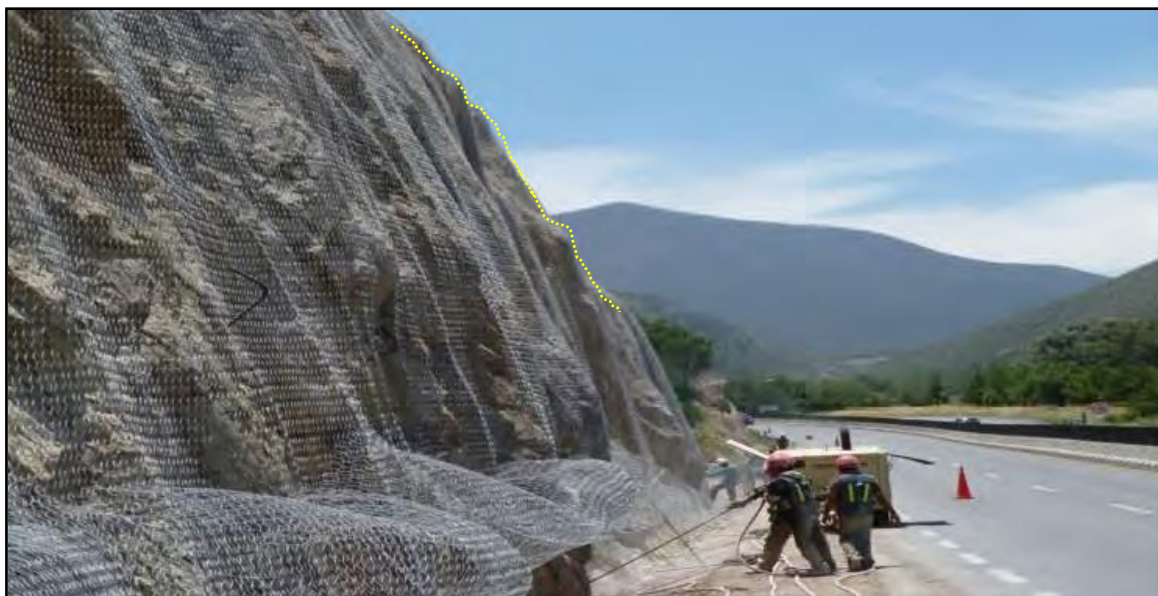
Figura 76. Mallas de protección con anclajes para caída de rocas o derrumbes tanto en detritos como roca alterada, (Vilches, 2021)

seguridad del talud frente a pequeñas roturas superficiales. En esta categoría, se tiene, por ejemplo, el uso de: 1) mallas metálicas que cubren la superficie del talud con la finalidad de evitar la caída de fragmentos de roca, lo cual es siempre peligroso, especialmente en vías de transporte o cuando hay personal trabajando en el pie del talud. En la parte final de la malla se suele dejar un metro por encima de la zanja de acumulación de fragmentos sueltos de rocas, apropiados cuando el tamaño de roca por caer se encuentra entre 0,6 a 1 m (figura 76).

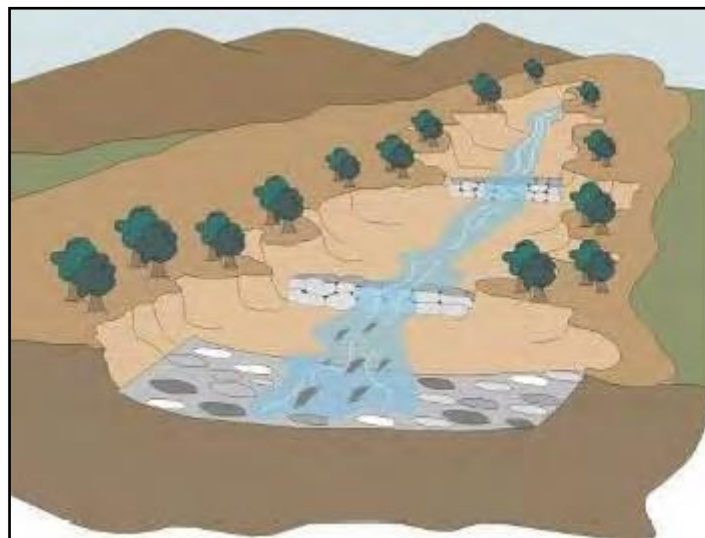
Figura 77. Presas transversales a cursos de quebradas y crecimiento de bosques Ribereños, (Vilches, 2021)

Construir presas transversales de sedimentación escalonada para controlar las fuerzas de arrastre de las corrientes de cursos de quebradas que acarrean grandes cantidades de sedimentos durante periodos de lluvia excepcional, cuya finalidad es reducir el transporte de sedimentos gruesos, tales como presas tipo SABO, aplicadas en Japón (este término se usa para describir un grupo de diferentes estructuras que utilizan para controlar un huaico), ya sea presas de control, de rendijas, con pantalla de infiltración de fondo, tipo rejillas y barras flexibles, fosas de decantación; etc. (debido a la permeabilidad de la red, los flujos se drenan

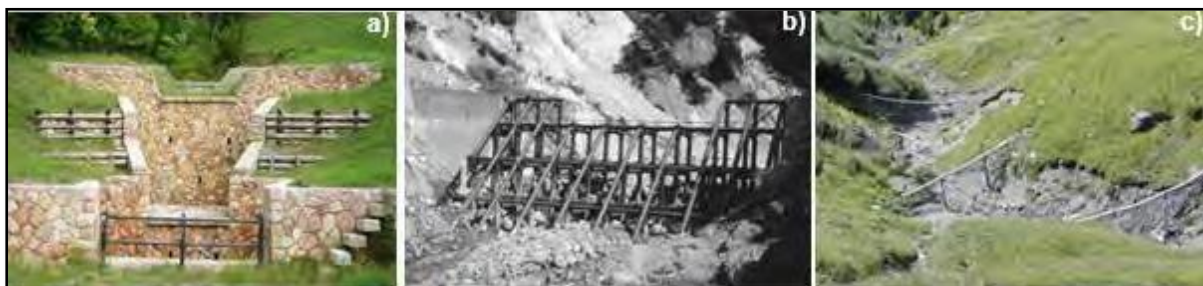
Figura 78. Presas tipo SABO de sedimentación escalonada para controlar la fuerza destructiva de los huacos, a) de control; b) tipo rejilla; c) barras flexibles, (Vilches, 2021)

como resultado de la retención del material sólido) (figura 78).

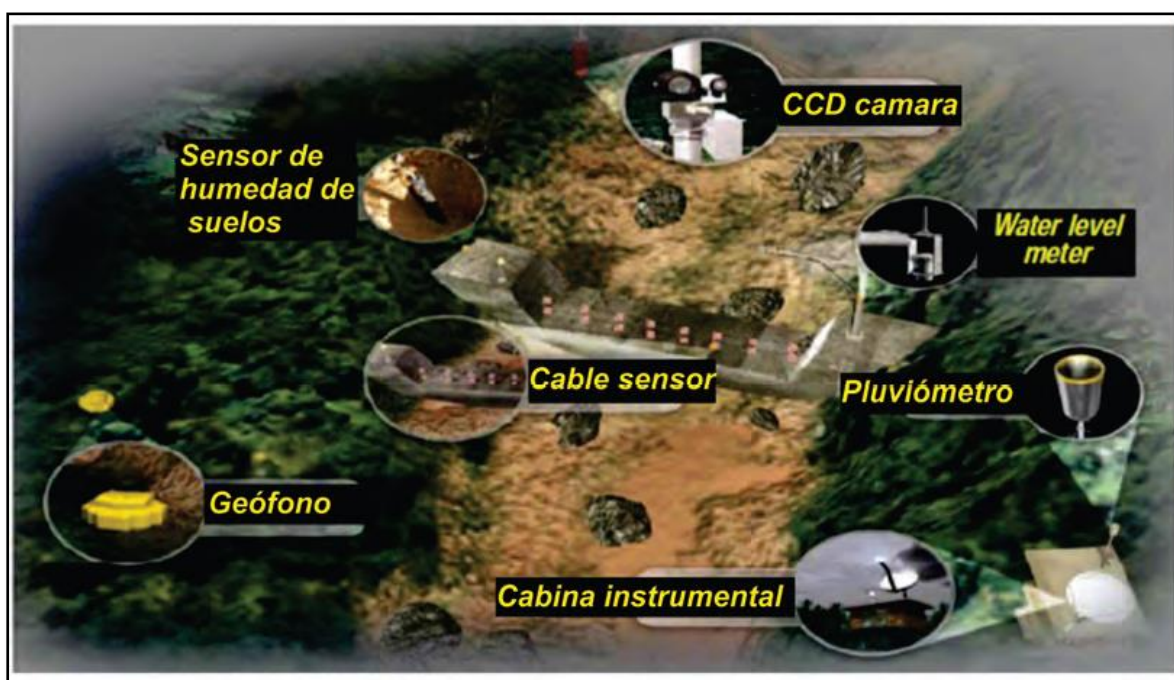
Figura 79. Sensores utilizados para el monitoreo de flujos de detritos (fotografía tomada de Soil and Water Conservation Bureau SWCB-Taiwan, por Vílchez, 2010).
