**INFORME DE EVALUACIÓN DE RIESGO DE DESASTRES POR SISMO
EN EL AA.HH. 12 DE DICIEMBRE, DISTRITO DE VENTANILLA,
PROVINCIA CONSTITUCIONAL DEL CALLAO, REGIÓN CALLAO.**

Octubre, 2022

EQUIPO CONSULTOR

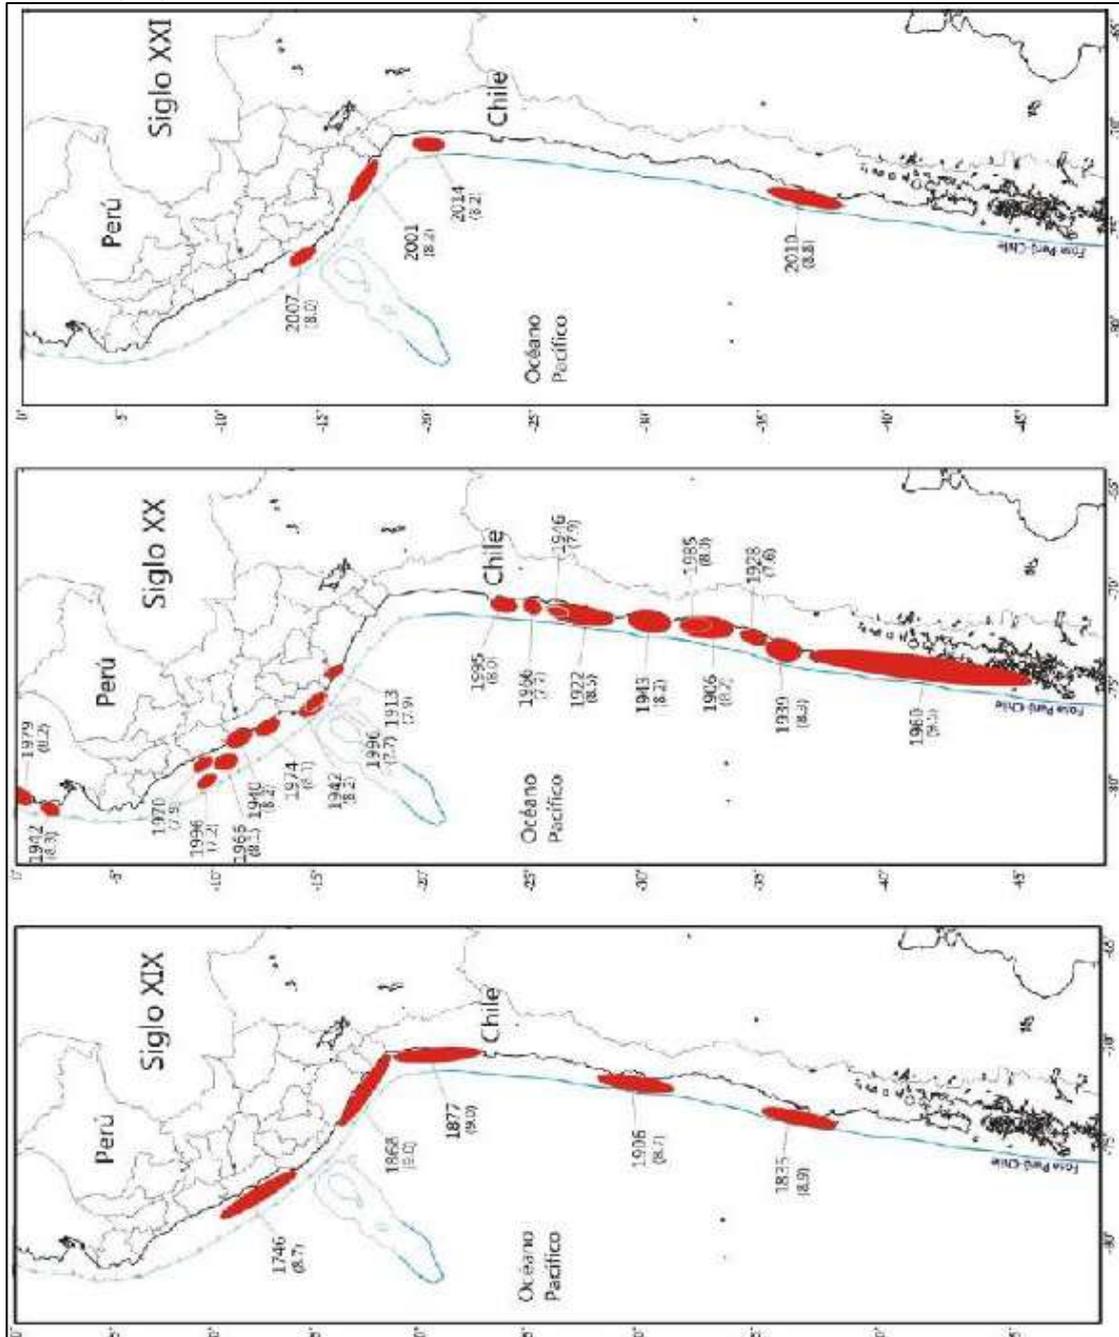
Figura N° 14. Borde occidental de Perú y Chile, y distribución de áreas de ruptura y lagunas sísmicas durante los siglos XIX, XX y XXI. La magnitud de los sismos está expresada en la escala de magnitud momento (Mw).

De acuerdo al gráfico anterior, en la región central del borde occidental del Perú se ha identificado la presencia de una laguna sísmica que viene acumulando energía desde el año 1746 (273 años a la fecha). Los sismos ocurridos en los años 1940, 1966, 1974 y 2007 (magnitudes iguales o menores a 8,0 Mw), habrían liberado parcialmente la energía acumulada, restando por liberarse cerca del 70% de esta energía. Para la región sur, la laguna sísmica viene del año 1868 (148 años a la fecha), fecha en que ocurrió el sismo de mayor magnitud que afectó esta región y aún no se repite. El sismo del 2001 (8,2 Mw) habría liberado parte de la energía acumulada en esta región (~60%). Para la región norte del Perú, no existe información histórica sobre grandes sismos, tan solo se menciona al

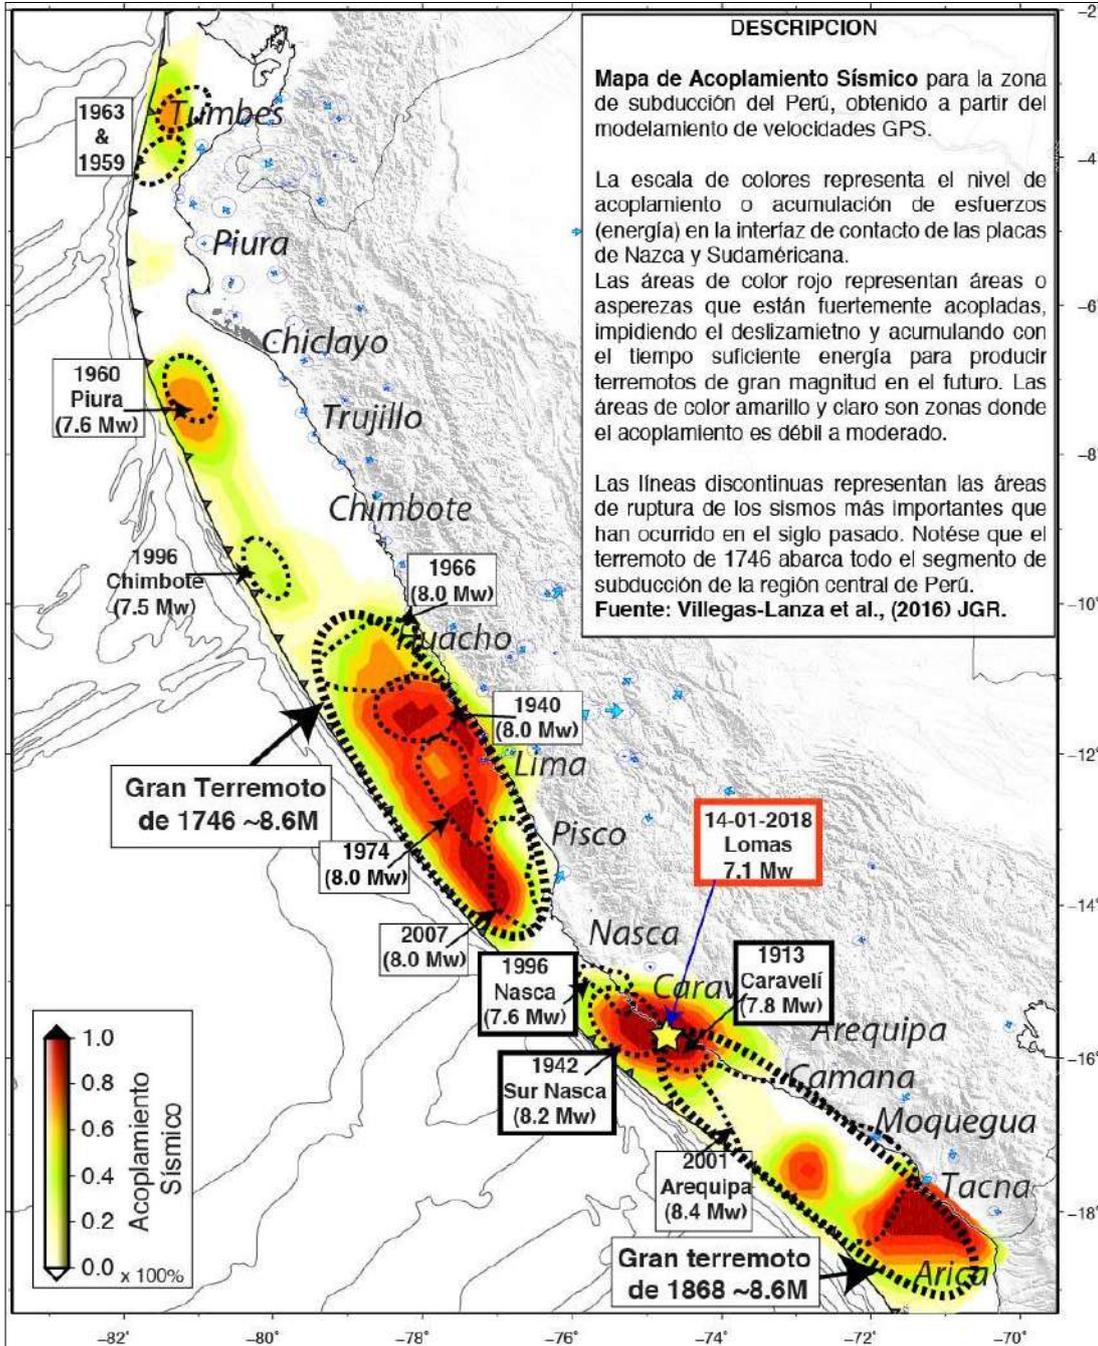
Figura N° 15. Distribución espacial de zonas de acoplamiento sísmico máximo (asperezas) en el borde occidental del Perú.

Al producirse el sismo pronosticado, en base a los resultados obtenidos con información sísmica y de GPS, los suelos de Lima Metropolitana y El Callao podrían soportar niveles de sacudimiento superiores de 500 cm/seg², estando estos valores dentro de la isosista de intensidad IX (MM) propuesto por Silgado (1978) para el sismo ocurrido en el año 1746. Esta correlación entre aceleraciones e intensidades es coherente con las escalas propuestas por el Servicio Geológico de los Estados Unidos (USGS) y el Instituto Geofísico del Perú (IGP).

Por otro lado, se puede aceptar que la zona de acoplamiento sísmico o asperiza identificada para la región central del Perú, correspondería al sismo repetitivo del ocurrido en esta región en el año de 1746; por lo tanto, este debería por lo menos generar los mismos valores de intensidad en la zona costera de esta región. Debido a ello, se ha considerado el mapa de isosistas propuesto por Dorbath et al (1990) para el sismo de 1746 y la asperiza propuesta por Villegas-Lanza et al (2016). Por otro lado, de acuerdo a la experiencia de daños observados en viviendas y población, después de ocurridos los sismos de Arequipa (2001) y Pisco (2007), se puede concluir que estos se han producido en gran porcentaje hasta niveles de intensidad VII, según la escala de Mercalli Modificada (MM).

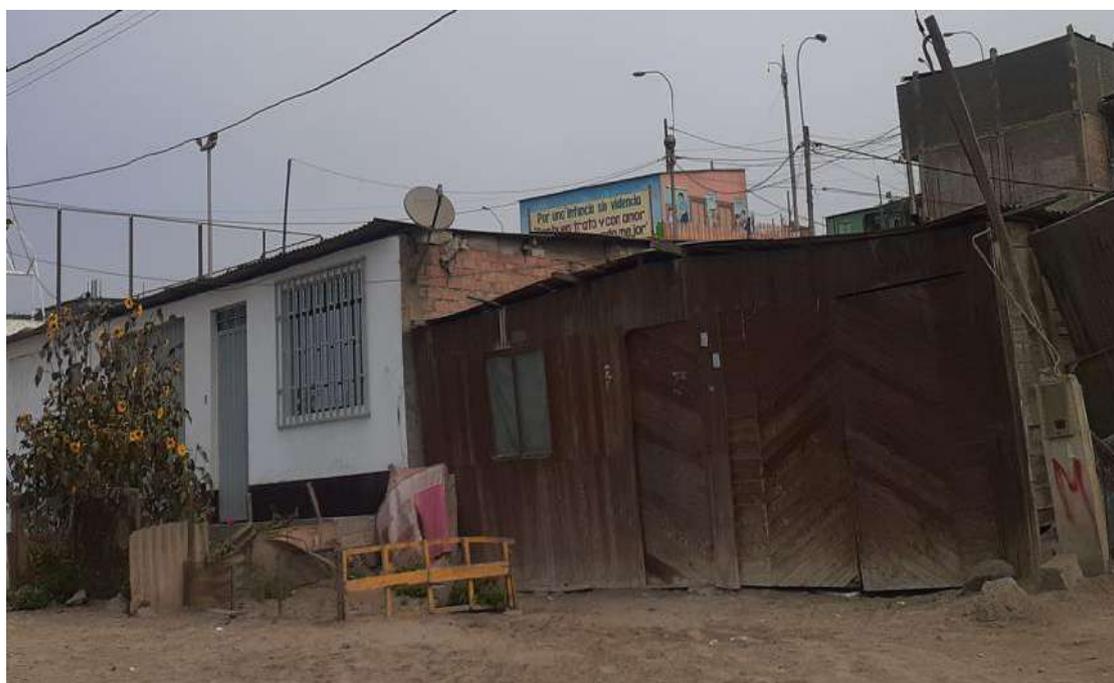
MANZANA H – LOTE 4

AA. HH 12 DE DICIEMBRE - Construcción de madera con techo de calamina.

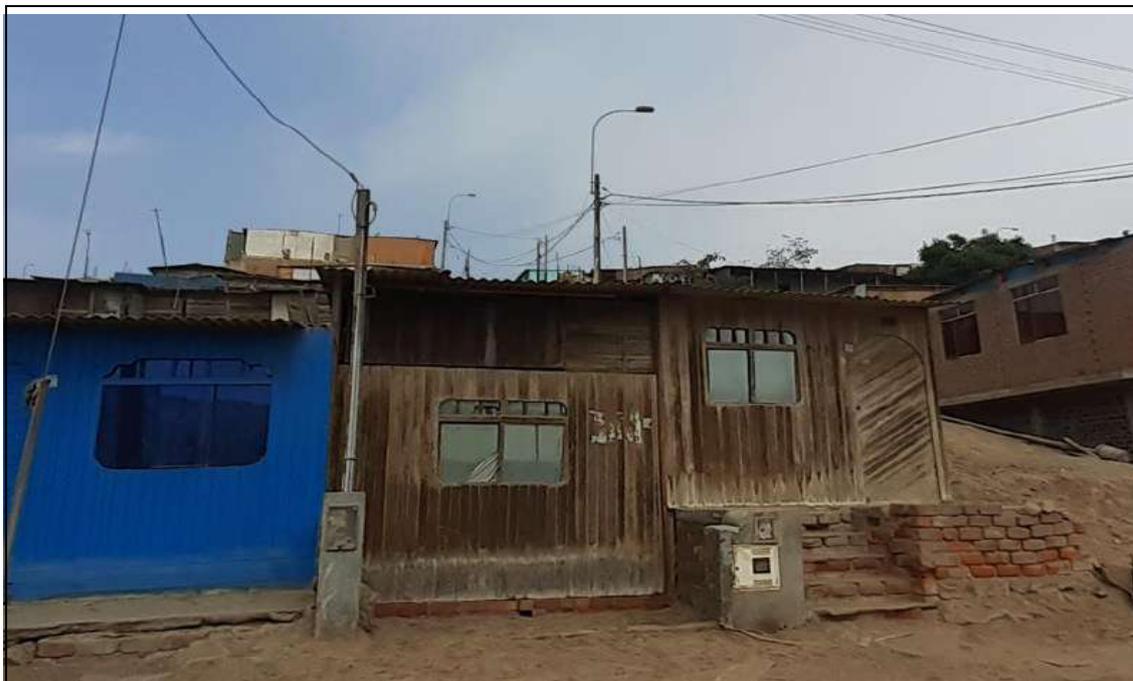
MANZANA I LOTE 8

AA. HH 12 DE DICIEMBRE - Construcción de madera con techo de calamina.

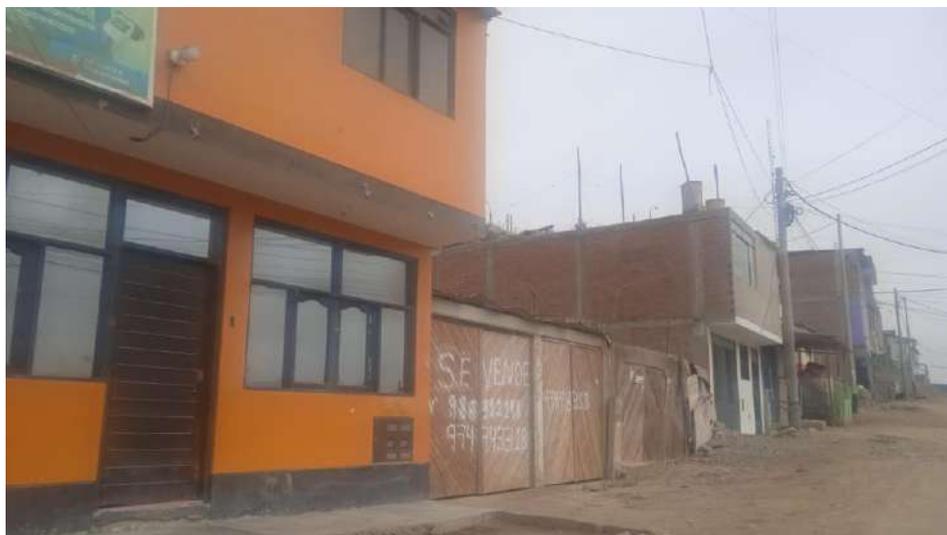
MANZANA A LOTE 5

AA. HH 12 DE DICIEMBRE – Vivienda de concreto con techo de loza aligerado de dos niveles

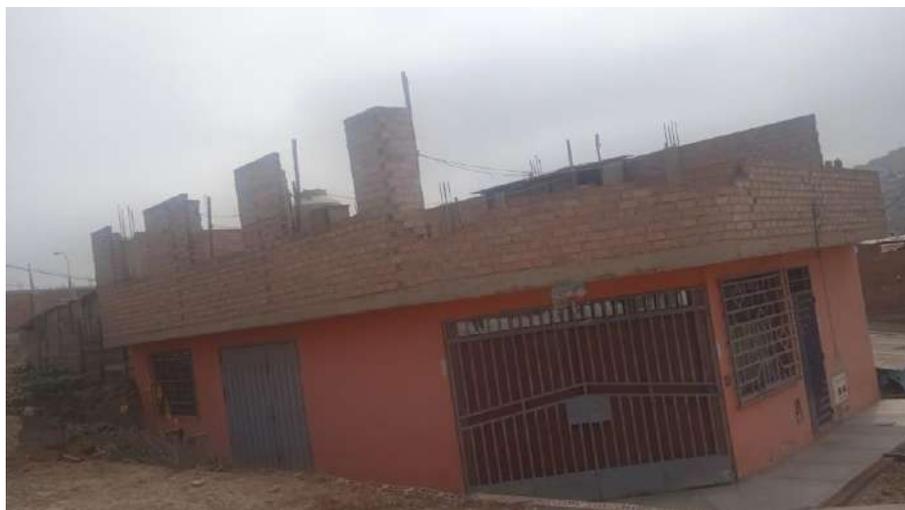
MANZANA A LOTE 1

AA. HH 12 DE DICIEMBRE – Vivienda de concreto con techo de loza aligerado.

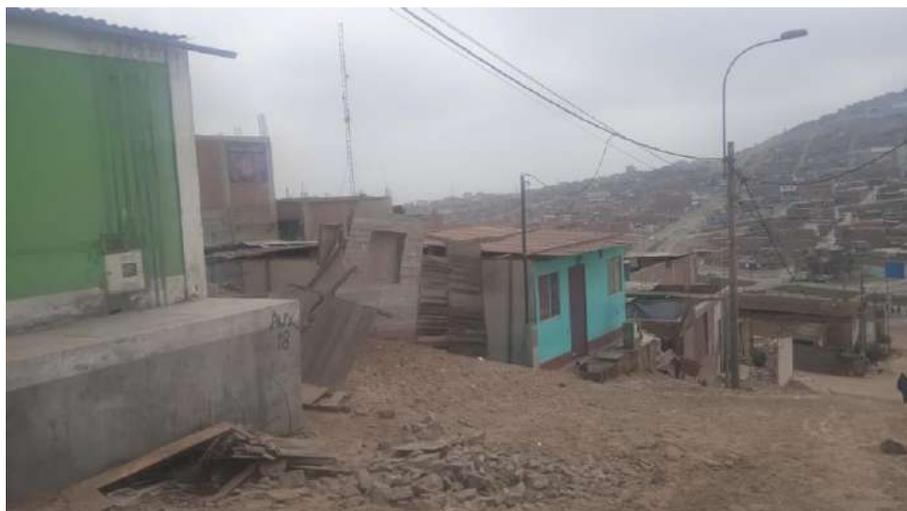
MANZANA B LOTE 7

AA. HH 12 DE DICIEMBRE – Vivienda de madera con techo de calamina.

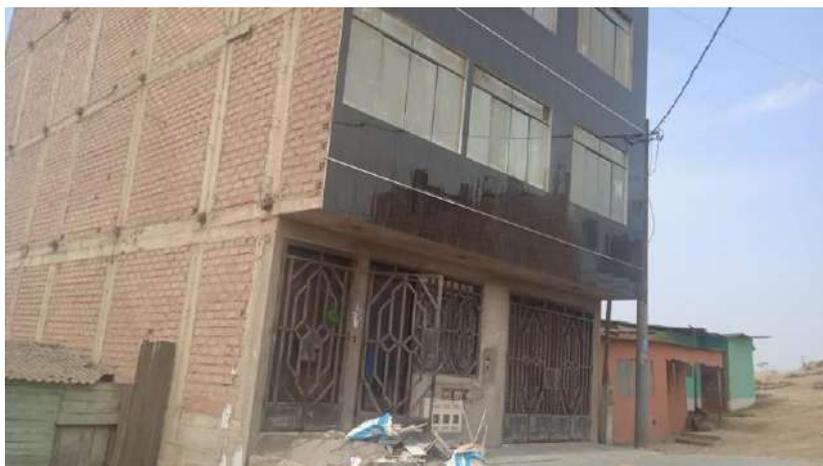
MANZANA B LOTE 4

AA. HH 12 DE DICIEMBRE – Vivienda de concreto con techo aligerado.

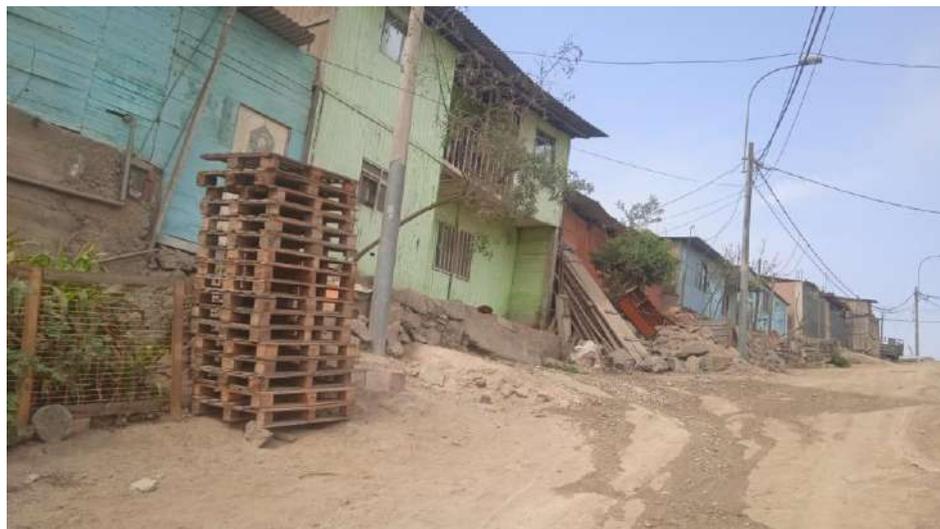
MANZANA C LOTE 5
AA. HH 12 DE DICIEMBRE – Vivienda de madera con techo de calamina.

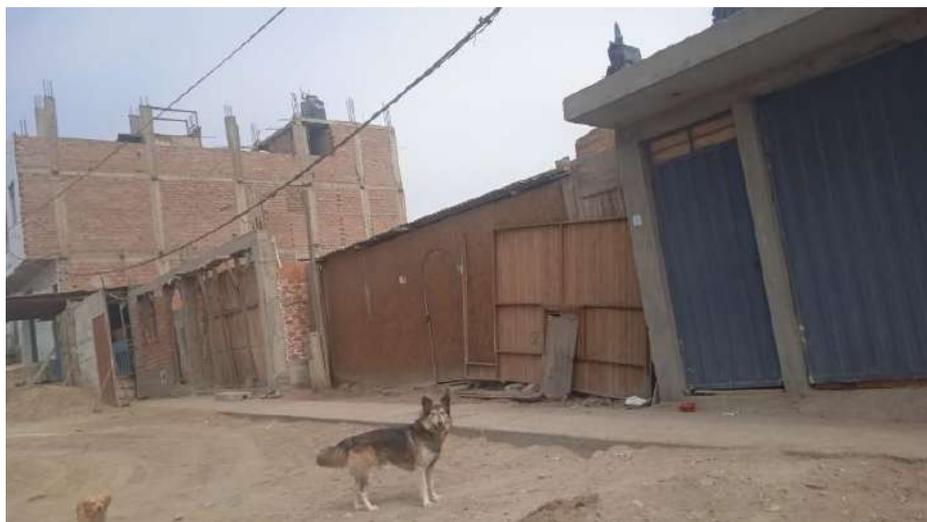
MANZANA C LOTE 11
AA. HH 12 DE DICIEMBRE – Vivienda de concreto con techo de losa aligerado.

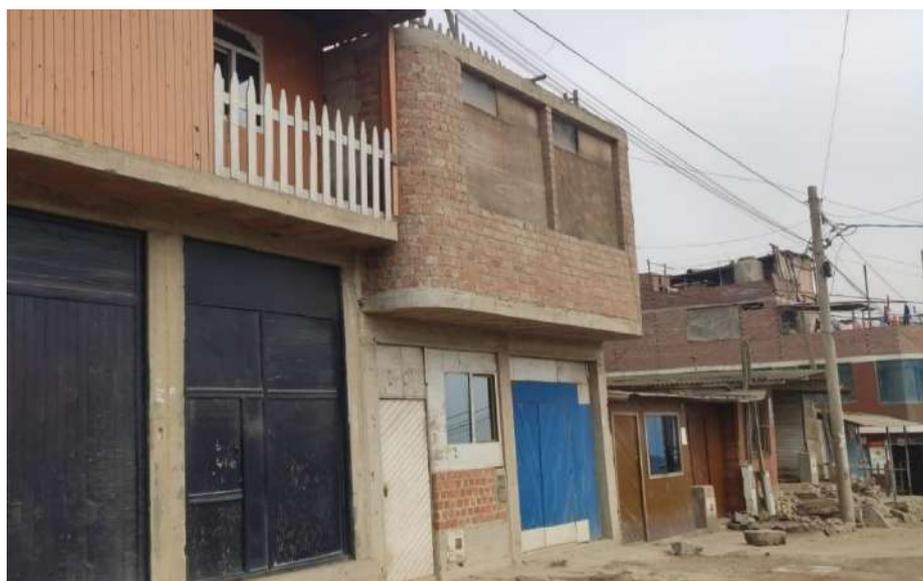
MANZANA D- LOTE 2

Condiciones estructurales típicas del AA.HH. 12 de Diciembre, construcción de ladrillo con techo de losa aligerado de dos niveles.

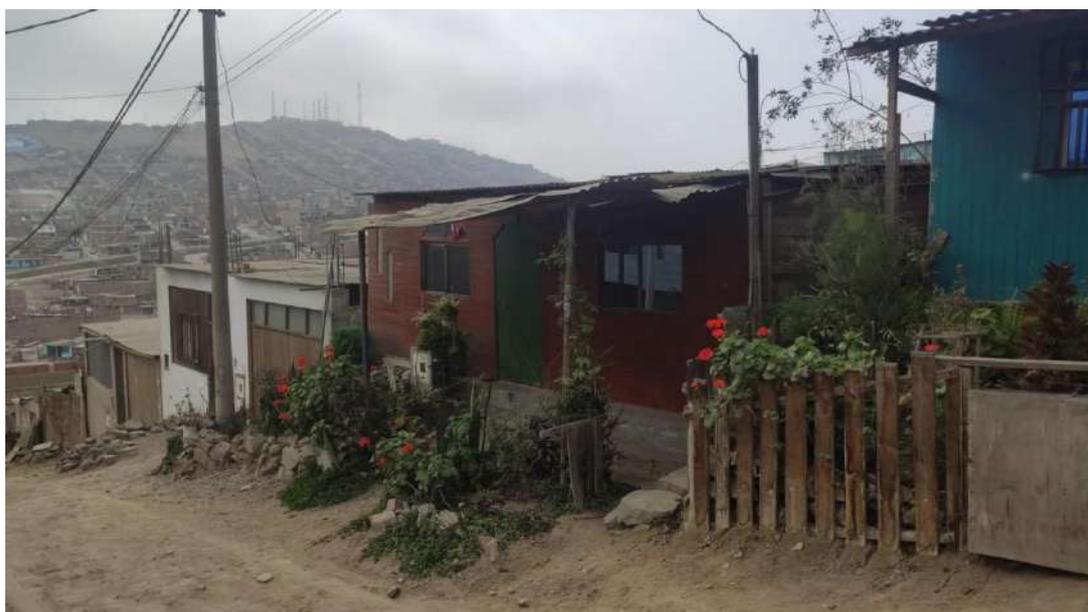
MANZANA D- LOTE 21

Condiciones estructurales típicas del AA.HH. 12 de Diciembre, construcción de madera con techo de calamina.

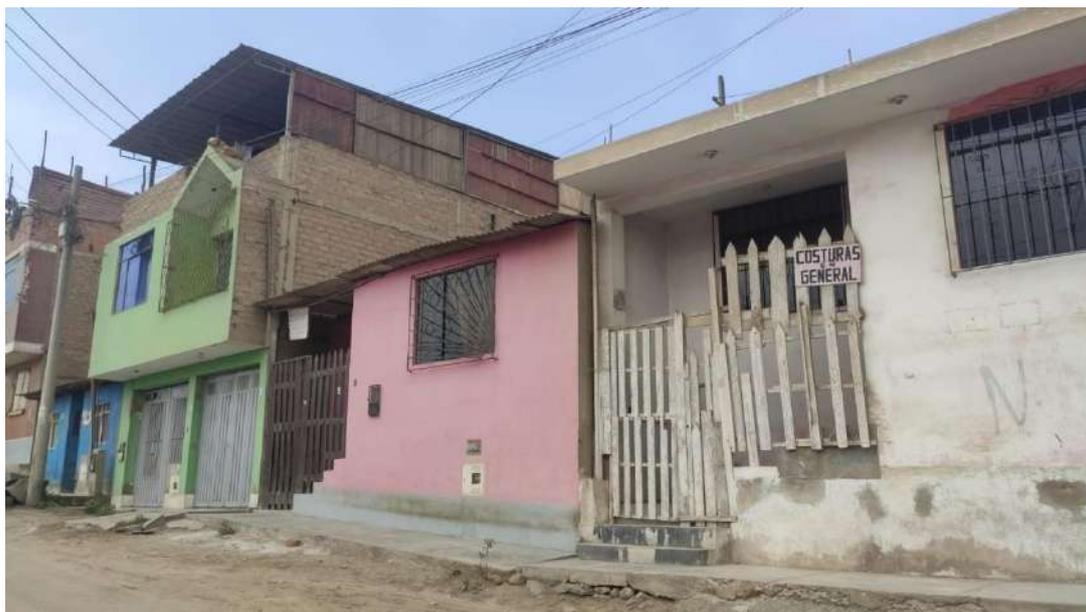
MANZANA E- LOTE 2

Condiciones estructurales típicas del AA.HH. 12 de Diciembre, construcción de ladrillo con techo de calamina.

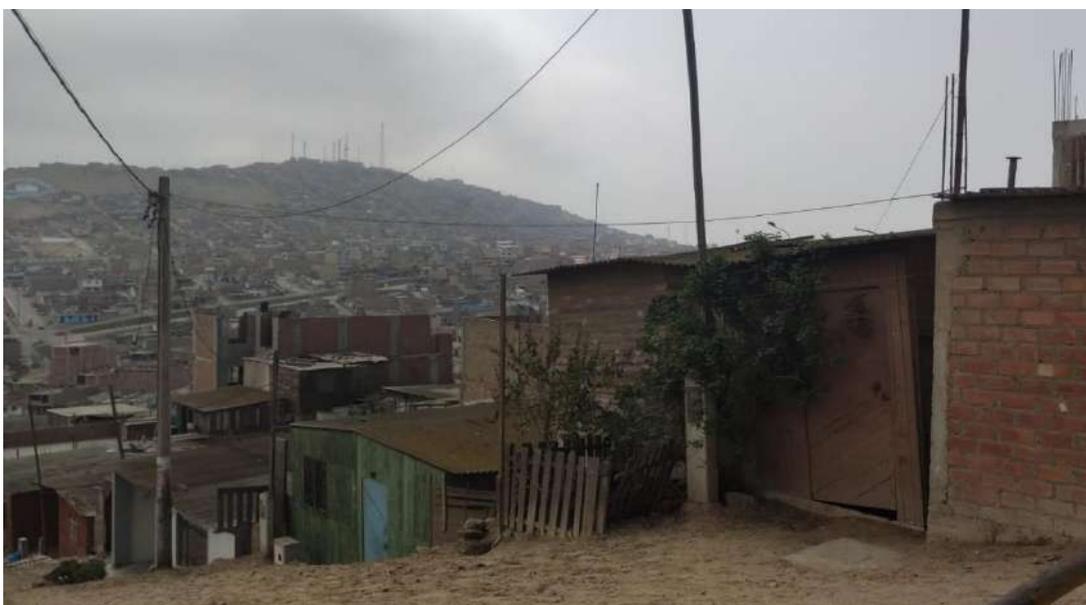
MANZANA E- LOTE 18

Condiciones estructurales típicas del AA.HH. 12 de Diciembre, construcción de madera con techo de calamina.

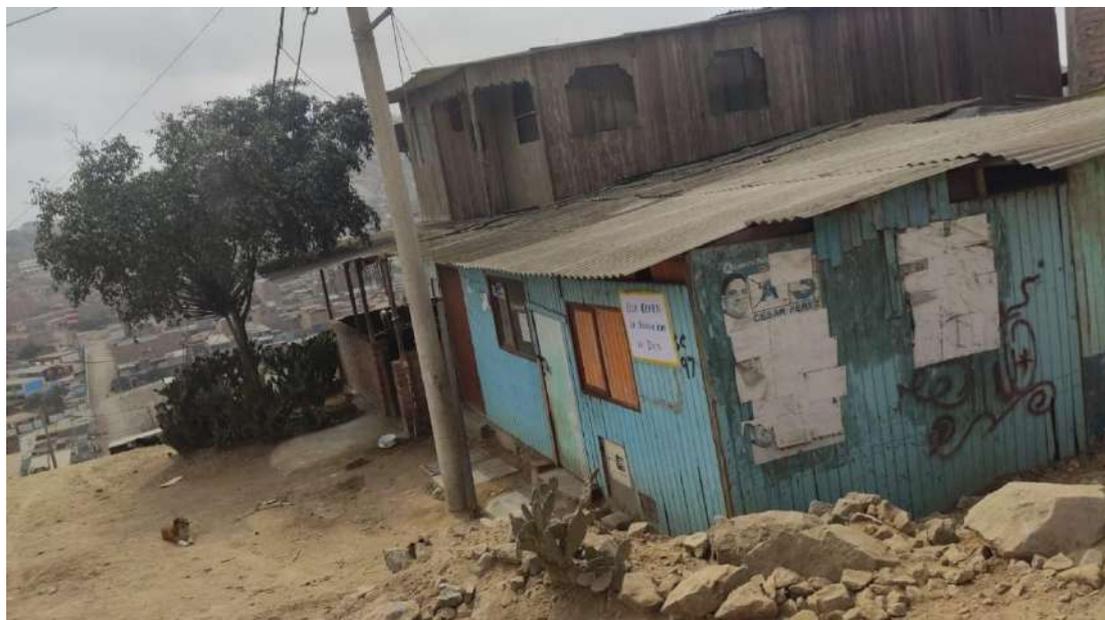
MANZANA F- LOTE 15

Condiciones estructurales típicas del AA.HH. 12 de Diciembre, construcción de madera con techo de calamina.

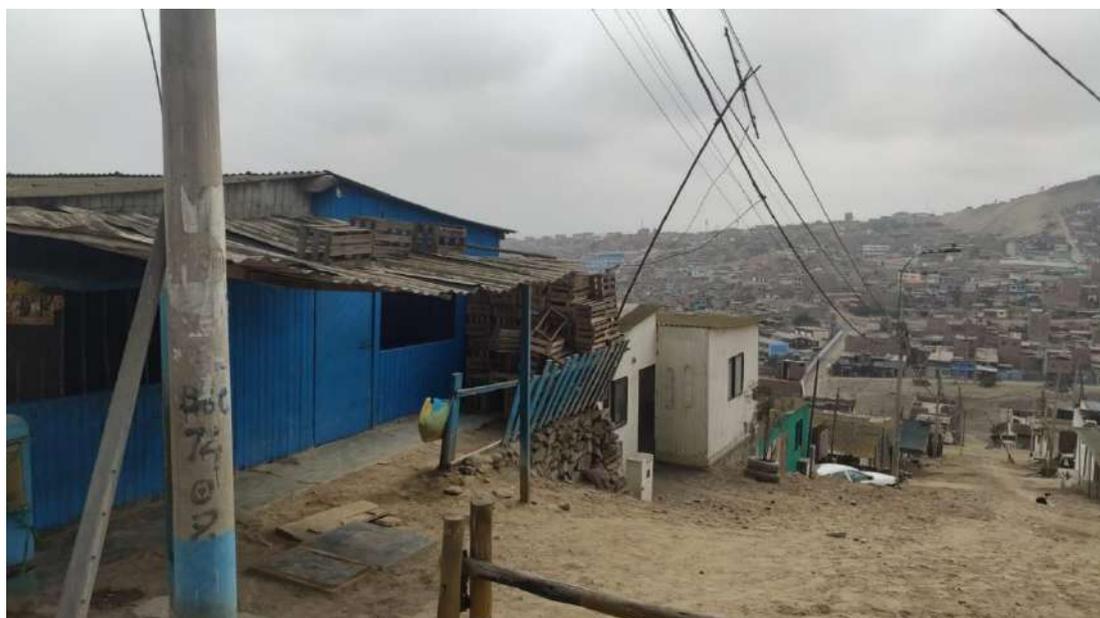
MANZANA F- LOTE 14

Condiciones estructurales típicas del AA.HH. 12 de Diciembre, construcción de madera con techo de calamina.
