**INFORME DE EVALUACIÓN DE RIESGO DE DESASTRES POR SISMO
EN EL AA.HH. RESIDENCIAL CRUZ DE MOTUPE II, DISTRITO DE
VENTANILLA, PROVINCIA CONSTITUCIONAL DEL CALLAO, REGIÓN
CALLAO.**

Octubre, 2022

GOBIERNO REGIONAL DEL CALLAO

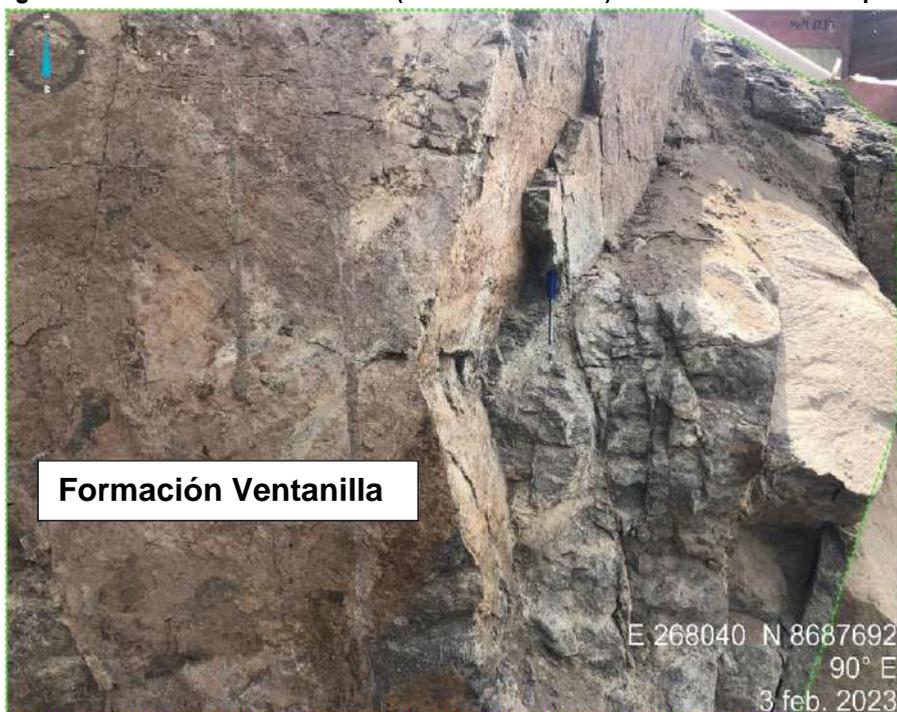
Esta unidad se emplaza sobre un médano emplazado sobre un macizo rocoso de intercalación volcánico sedimentaria, cuyos espesores son variables debido a la heterogeneidad del material que componen dichos depósitos. Al estar asentado sobre una hondonada estos depósitos pueden sufrir socavamiento por parte de los horizontes infrayacidos.

Figura N° 08 Formación Ventanilla (Arenisca alterada) AA.HH. Cruz de Motupe II

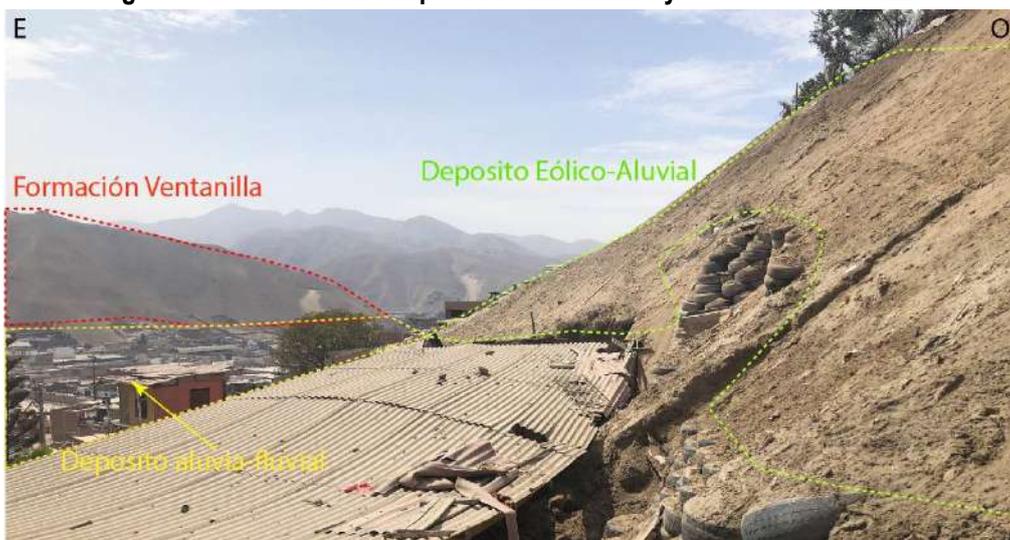
Figura N° 09 Vista de los depósitos cuaternarios y Formación Ventanilla

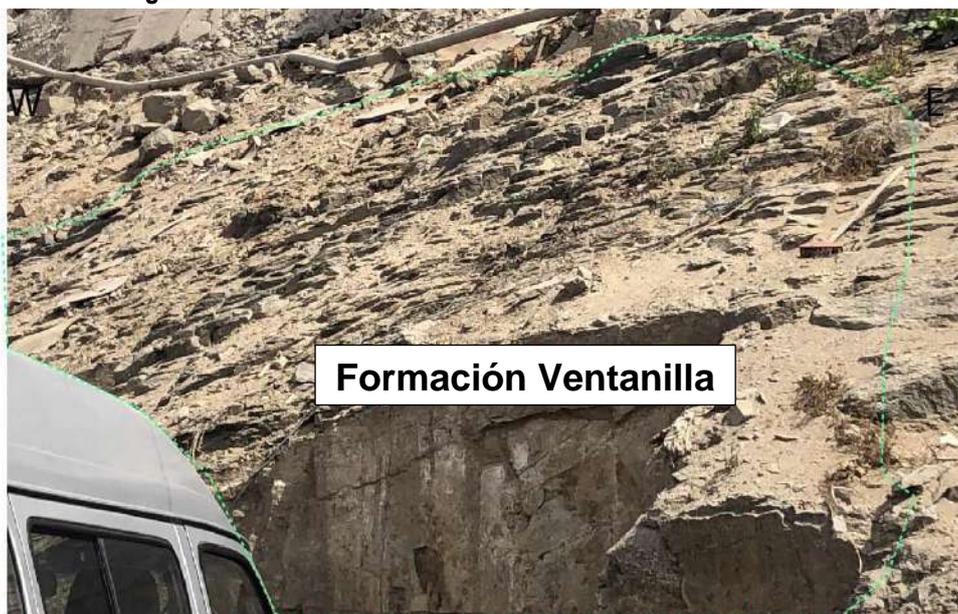
Figura N° 10 Afloramiento de las areniscas de la Fm. Ventanilla

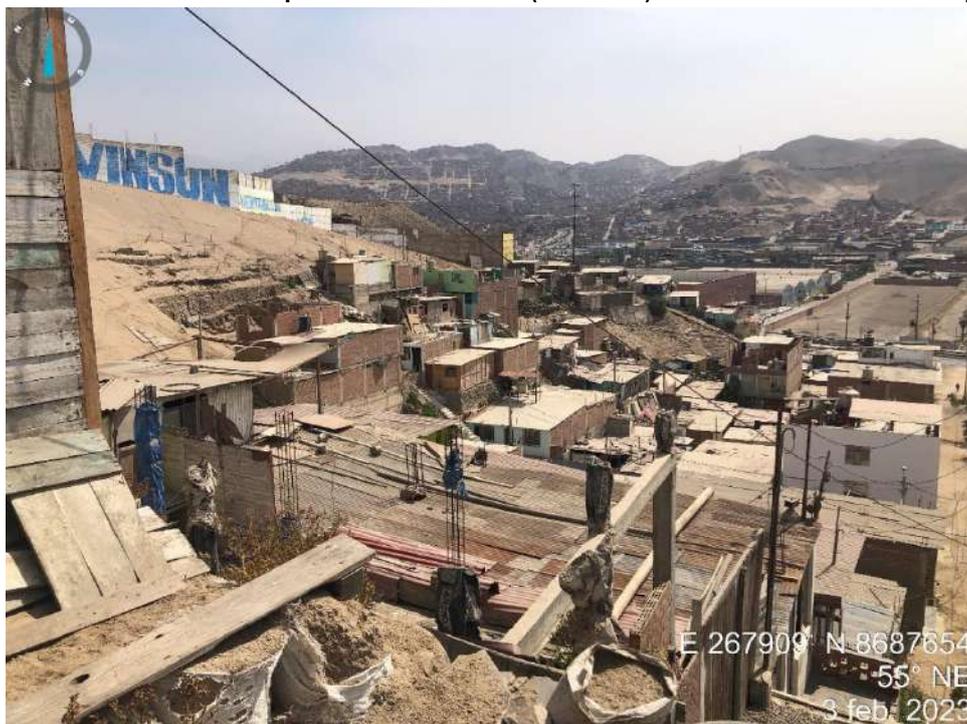
Figura N° 11 Vista de los depósitos cuaternarios (alterados) en el AA.HH. Cruz de Motupe II

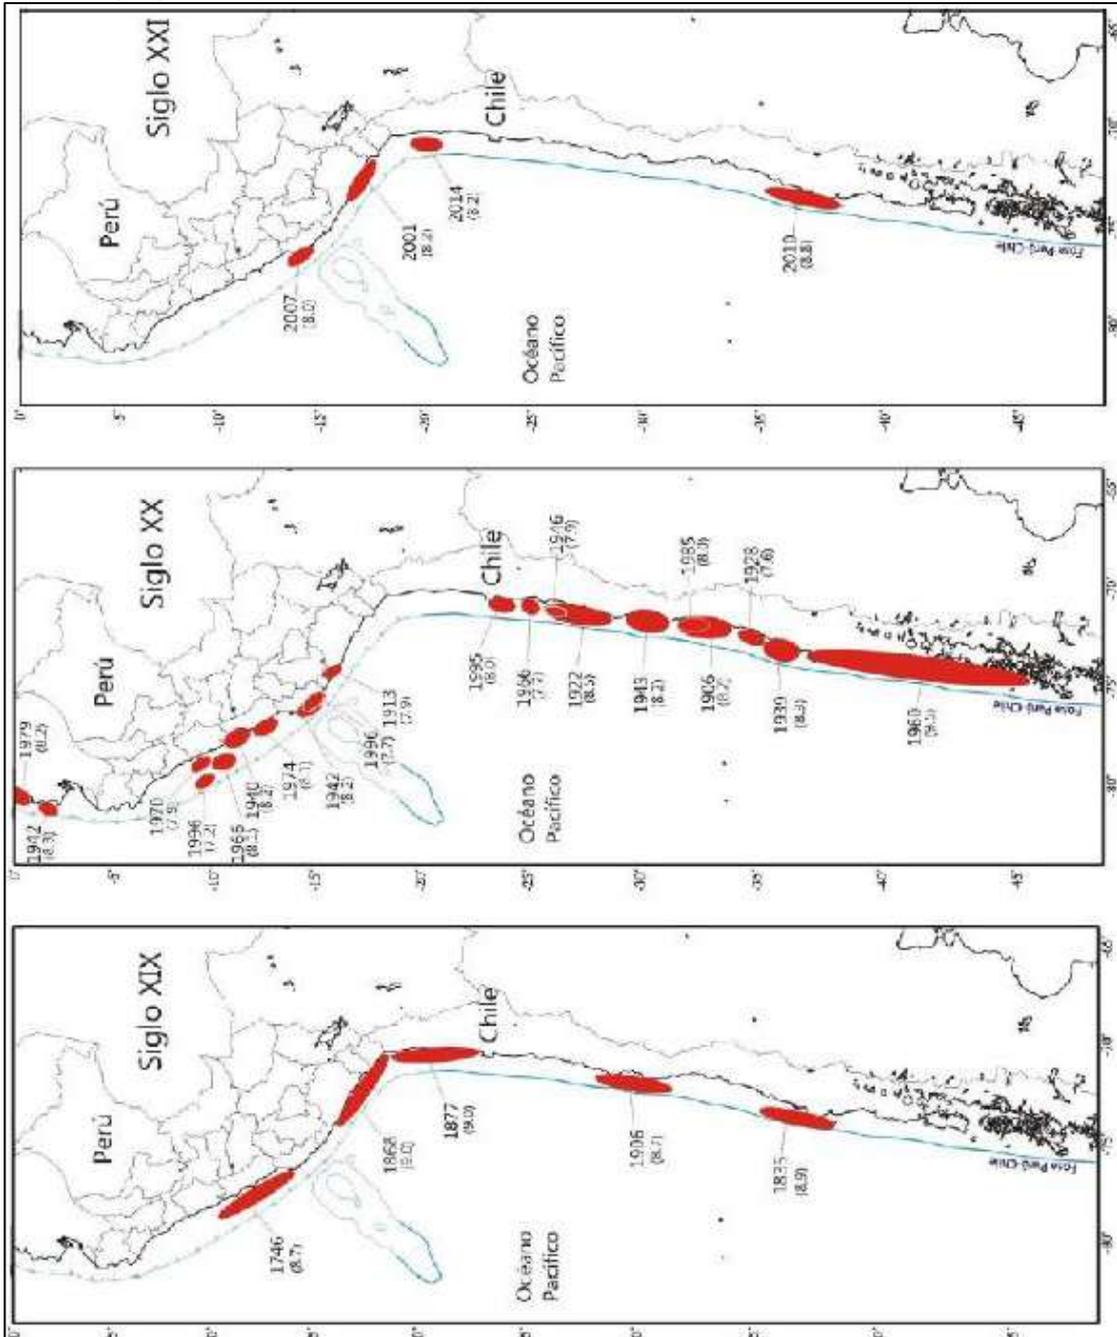
Figura N° 14. Borde occidental de Perú y Chile, y distribución de áreas de ruptura y lagunas sísmicas durante los siglos XIX, XX y XXI. La magnitud de los sismos está expresada en la escala de magnitud momento (Mw).

De acuerdo al gráfico anterior, en la región central del borde occidental del Perú se ha identificado la presencia de una laguna sísmica que viene acumulando energía desde el año 1746 (273 años a la fecha). Los sismos ocurridos en los años 1940, 1966, 1974 y 2007 (magnitudes iguales o menores a 8,0 Mw), habrían liberado parcialmente la energía acumulada, restando por liberarse cerca del 70% de esta energía. Para la región sur, la laguna sísmica viene del año 1868 (148 años a la fecha), fecha en que ocurrió el sismo de mayor magnitud que afectó esta región y aún no se repite. El sismo del 2001 (8,2 Mw) habría liberado parte de la energía acumulada en esta región (~60%). Para la región norte del Perú, no existe información histórica sobre grandes sismos, tan solo se menciona al

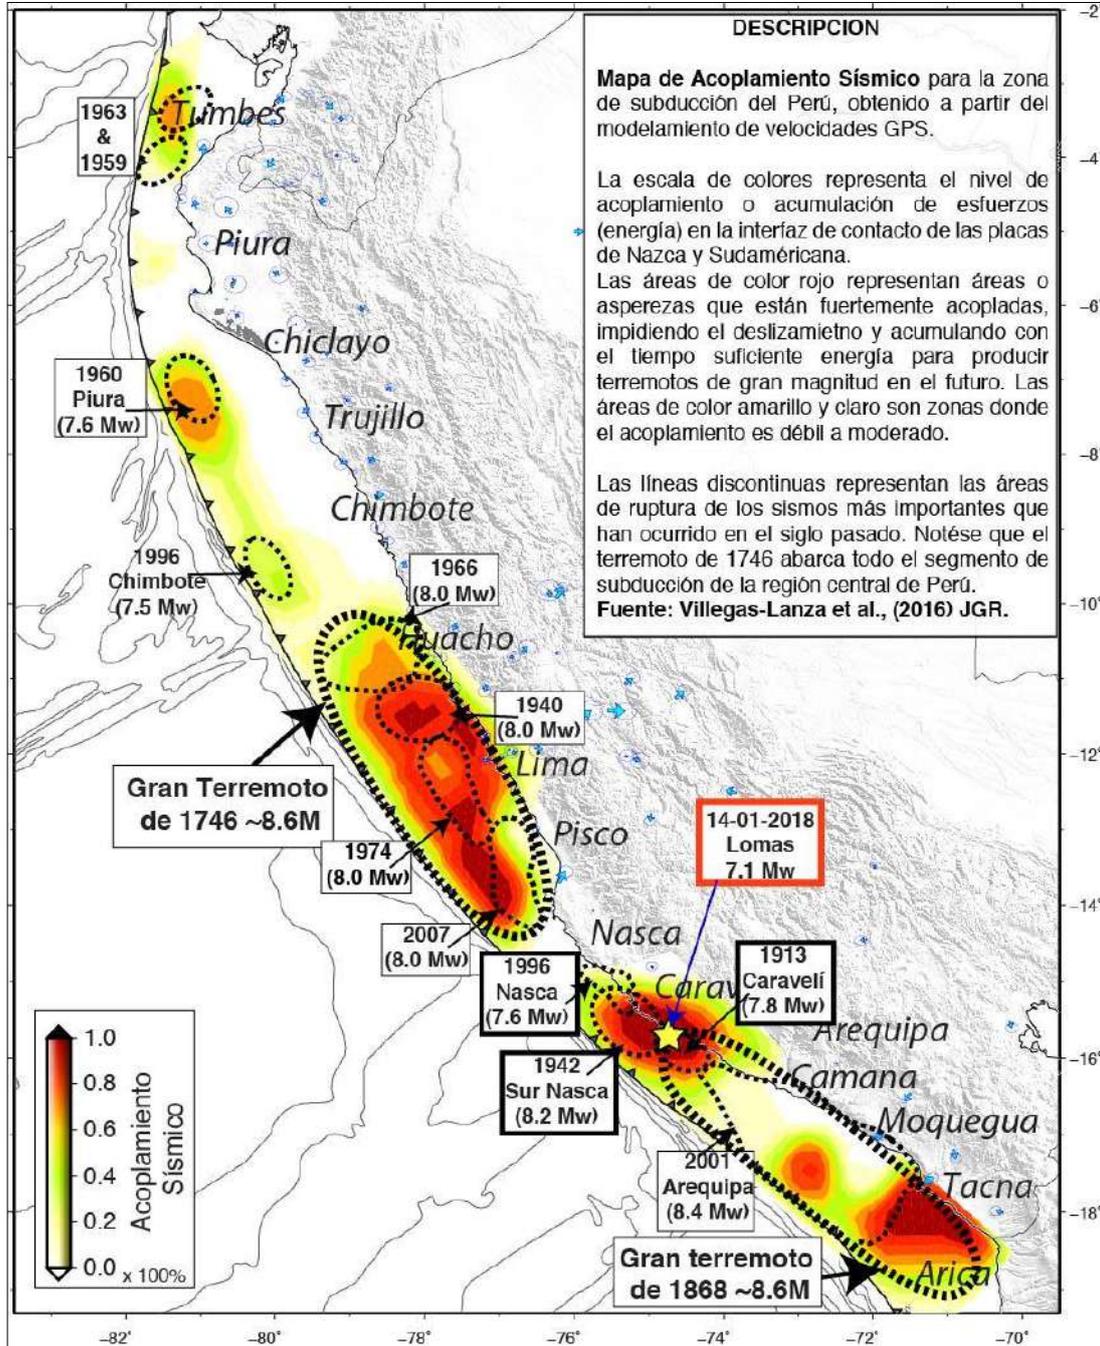
Figura N° 15. Distribución espacial de zonas de acoplamiento sísmico máximo (asperezas) en el borde occidental del Perú.

Al producirse el sismo pronosticado, en base a los resultados obtenidos con información sísmica y de GPS, los suelos de Lima Metropolitana y El Callao podrían soportar niveles de sacudimiento superiores de 500 cm/seg², estando estos valores dentro de la isosista de intensidad IX (MM) propuesto por Silgado (1978) para el sismo ocurrido en el año 1746. Esta correlación entre aceleraciones e intensidades es coherente con las escalas propuestas por el Servicio Geológico de los Estados Unidos (USGS) y el Instituto Geofísico del Perú (IGP).

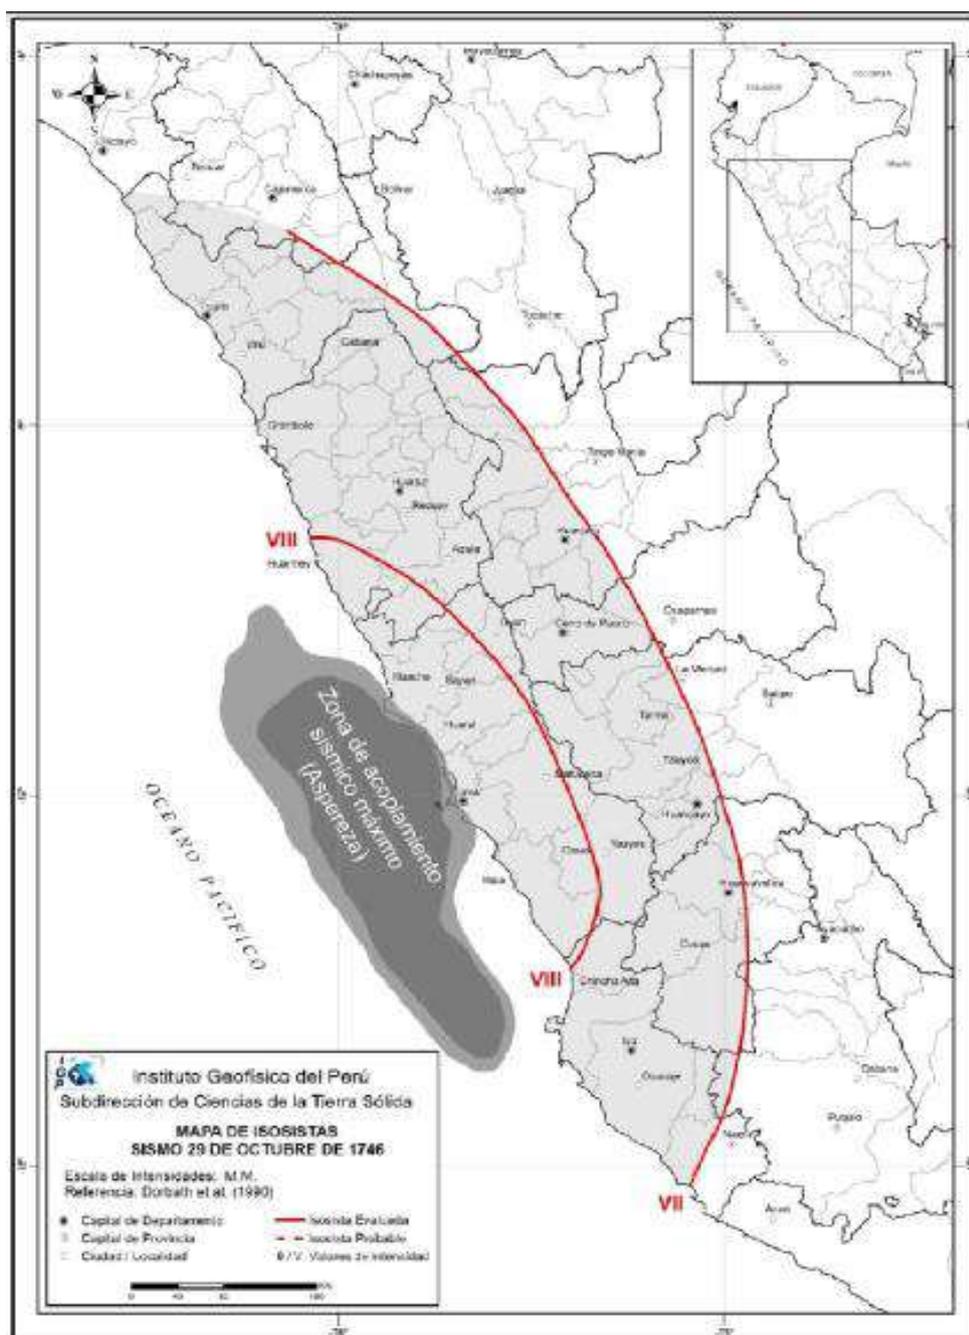
Figura N°16: Mapa de isosistas del sismo de 1746 según Dorbath et al (1990).

Por otro lado, se puede aceptar que la zona de acoplamiento sísmico o asperiza identificada para la región central del Perú, correspondería al sismo repetitivo del ocurrido en esta región en el año de 1746; por lo tanto, este debería por lo menos generar los mismos valores de intensidad en la zona costera de esta región. Debido a ello, se ha considerado el mapa de isosistas propuesto por Dorbath et al (1990) para el sismo de 1746 y la asperiza propuesta por Villegas-Lanza et al (2016). Por otro lado, de acuerdo a la experiencia de daños observados en viviendas y población, después de ocurridos los sismos de Arequipa (2001) y Pisco (2007), se puede concluir que estos se han producido en gran porcentaje hasta niveles de intensidad VII, según la escala de Mercalli Modificada (MM).

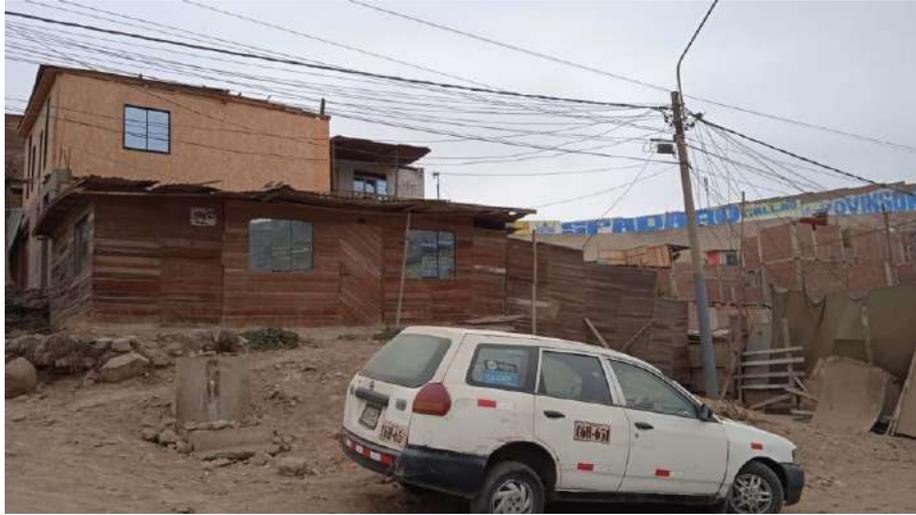
MANZANA A1 LOTE 1
Vivienda de madera co techo de calamina

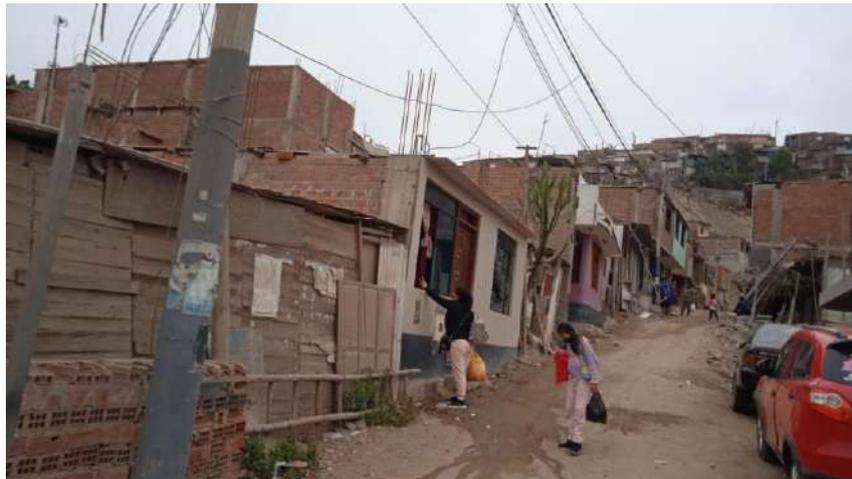
MANZANA A1 LOTE 5
Vivienda de madera con techo de calamina

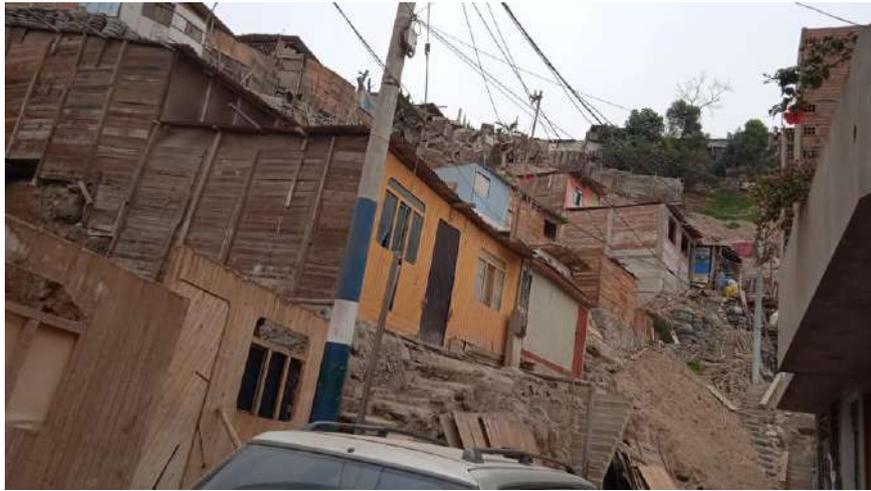
MANZANA A1 LOTE 21
Vivienda de madera con techo de calamina

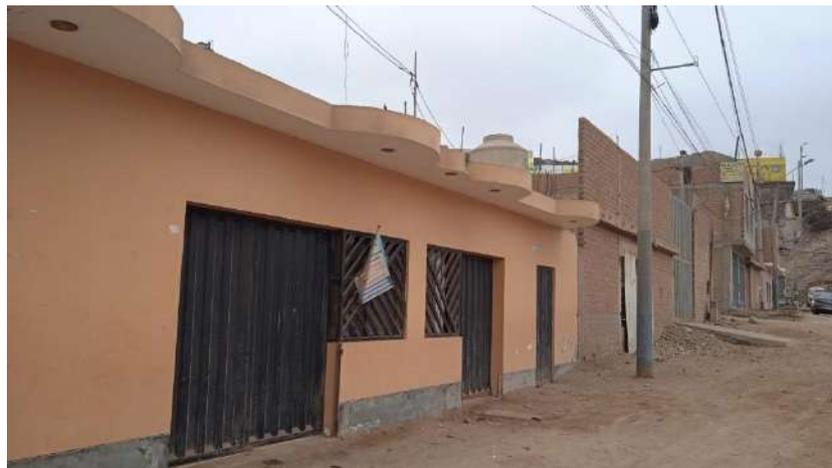
MANZANA B1 LOTE 1
Vivienda de ladrillo con techo de loza alijado

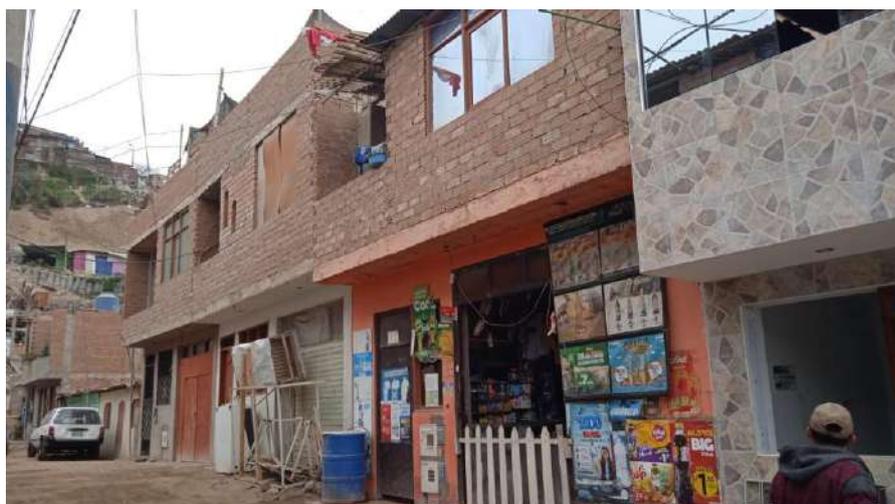
MANZANA B1 LOTE 7
Vivienda de ladrillo con techo de loza alijrada

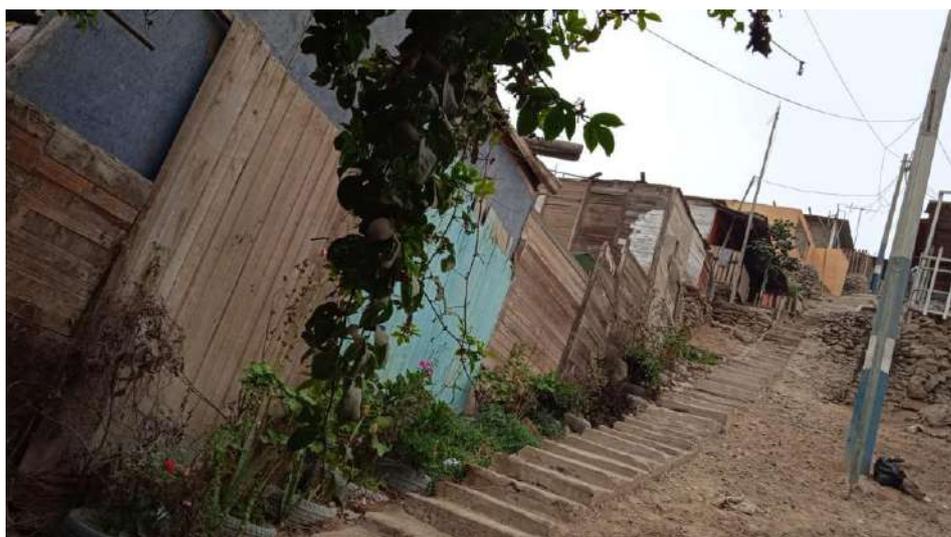
MANZANA K1 LOTE 2
Vivienda de madera con techo de calamina

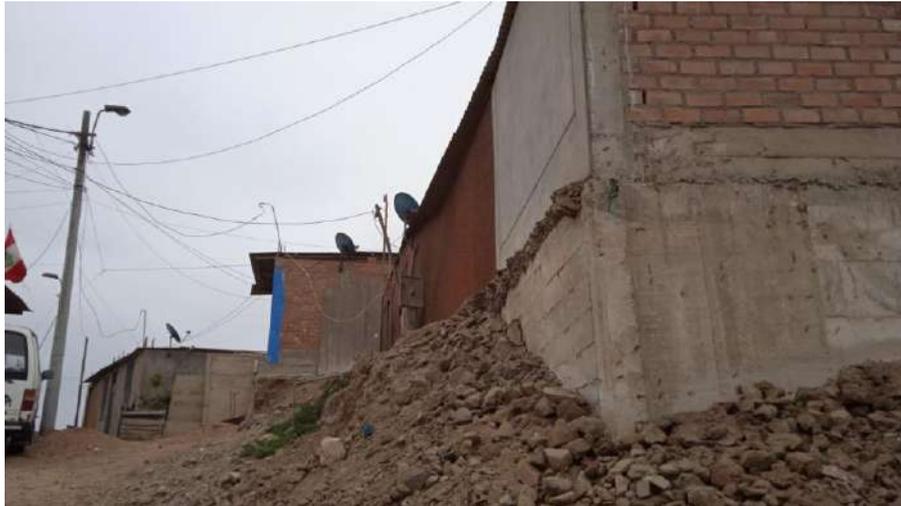
MANZANA K1 lote 6
Vivienda de ladrillo con techo de calamina

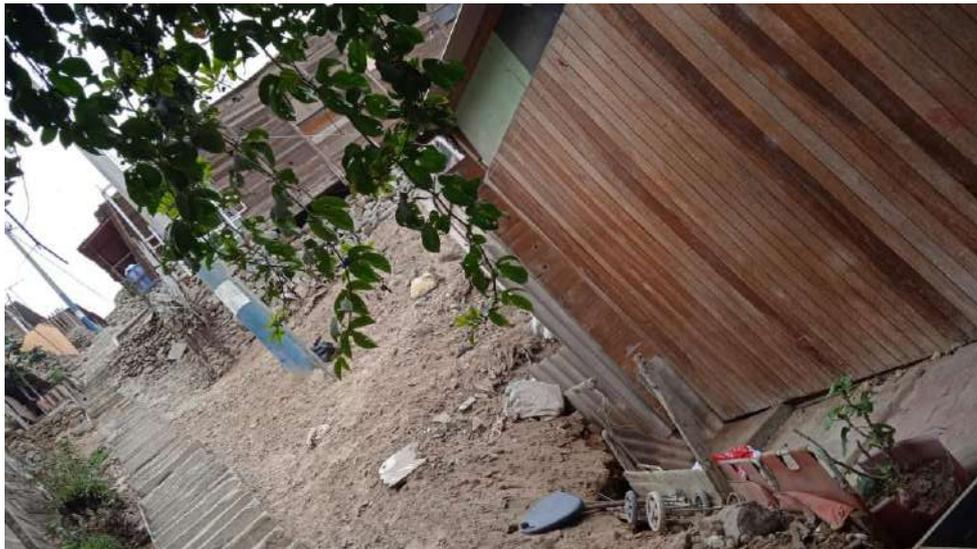
MANZANA F1 LOTE 7
Vivienda de madera con techo de calamina

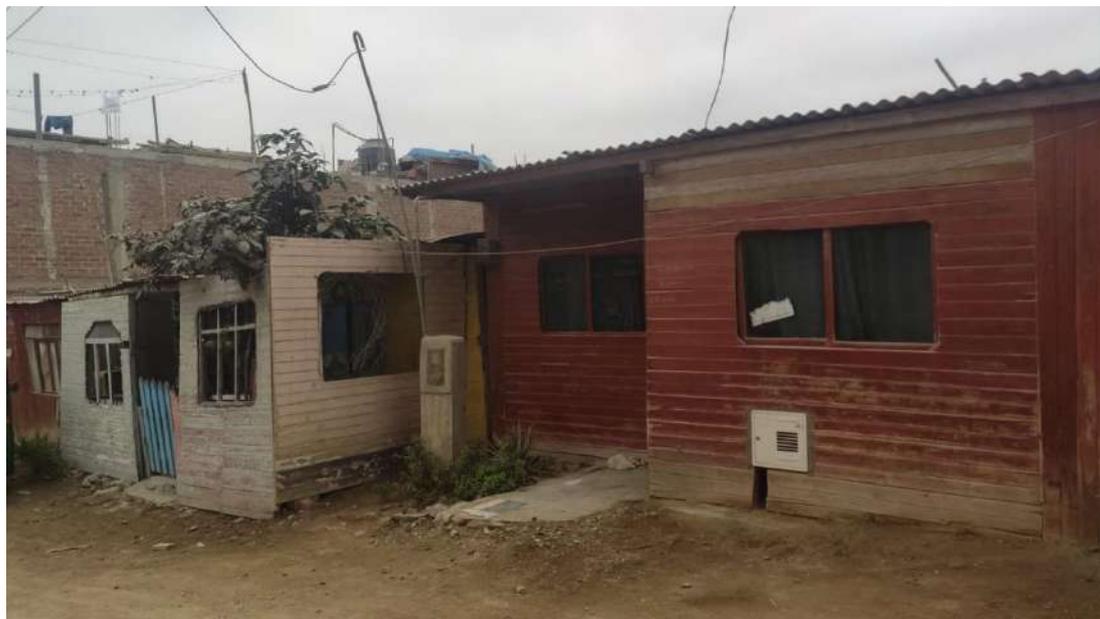
MANZANA C1- LOTE 9

Condiciones estructurales típicas del AA.HH. Residencial Santísima Cruz de Motupe II, construcción de madera con techo de calamina.

- ✓ Las viviendas con riesgo muy alto y alto deben contar, como mínimo, con asesoramiento técnico a fin de aplicar en la construcción de viviendas los lineamientos establecidos en la norma del Reglamento Nacional de Edificaciones, esto debido, a que las construcciones actuales no presentan el confinamiento adecuado y presentan serias deficiencias a nivel estructural. En el caso de las viviendas con material reforzar las estructuras colocando zapatas y columnas a fin de reducir el nivel de riesgo de las mismas.

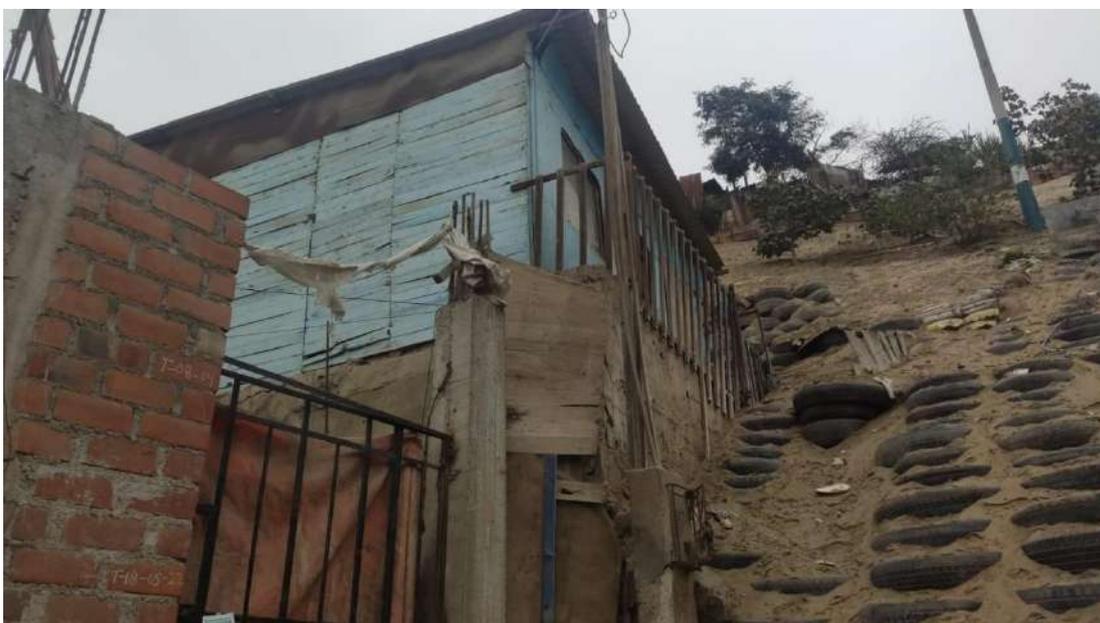
MANZANA C1- LOTE 19

Condiciones estructurales típicas del AA.HH. Residencial Santísima Cruz de Motupe II, construcción de madera con techo de calamina.

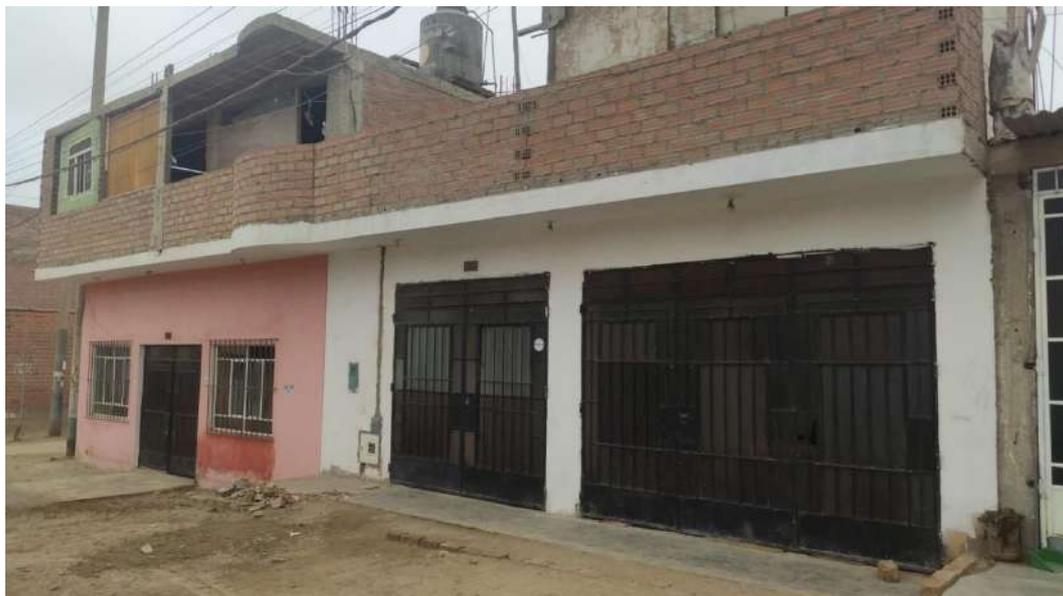
MANZANA D1- LOTE 10

Condiciones estructurales típicas del AA.HH. Residencial Santísima Cruz de Motupe II, construcción de ladrillo con techo de losa aligerado, de dos niveles.

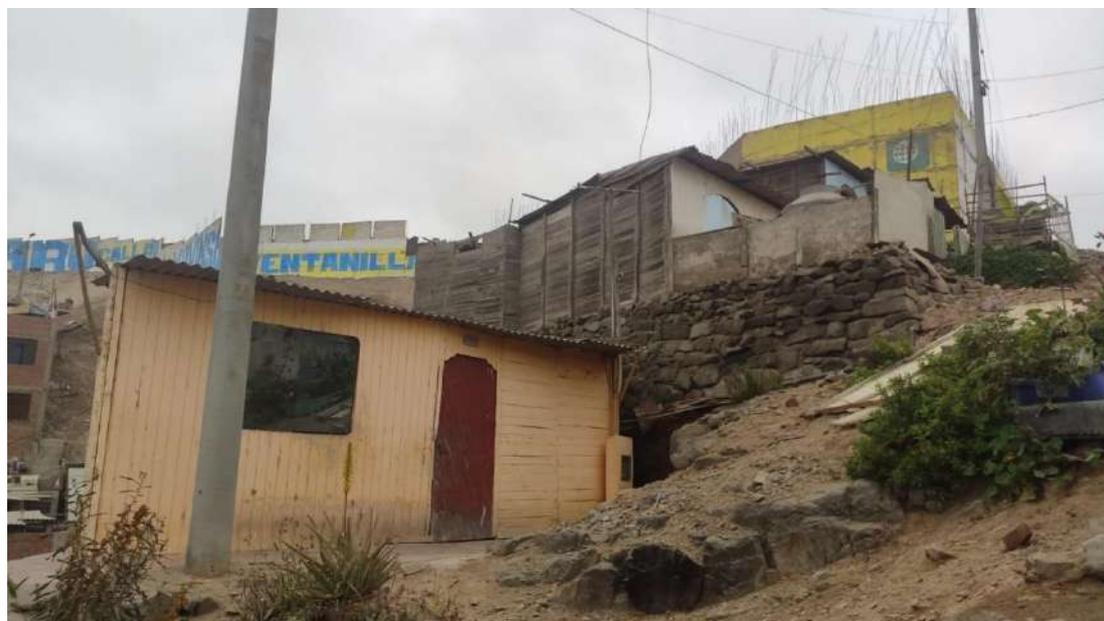
MANZANA D1- LOTE 14

Condiciones estructurales típicas del AA.HH. Residencial Santísima Cruz de Motupe II, construcción de madera con techo de calamina.

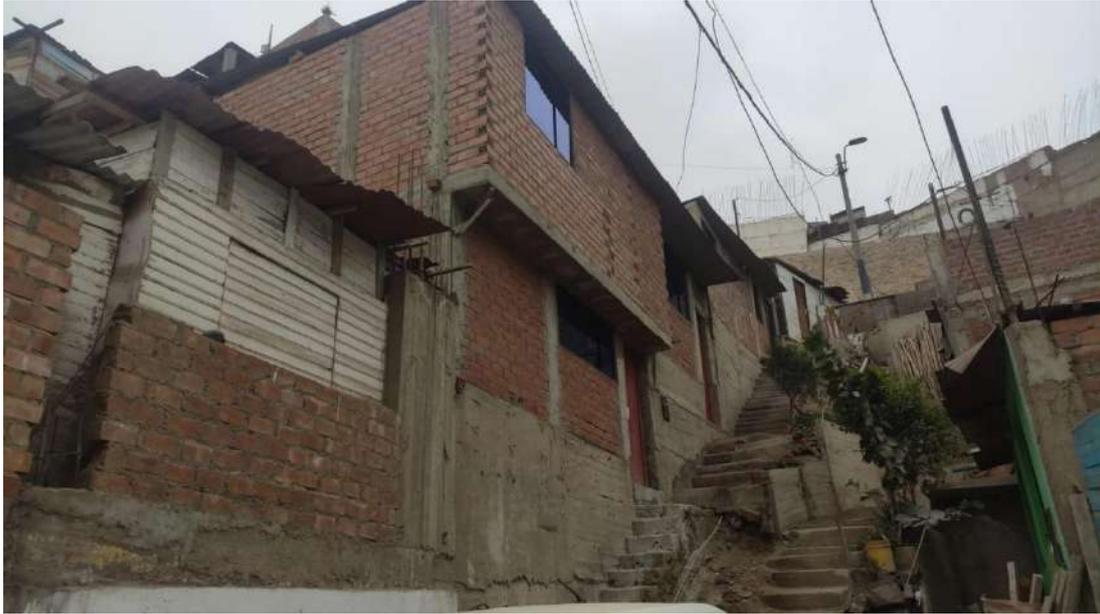
MANZANA G1- LOTE 1

Condiciones estructurales típicas del AA.HH. Residencial Santísima Cruz de Motupe II, construcción de ladrillo con techo de losa aligerado, de dos niveles.

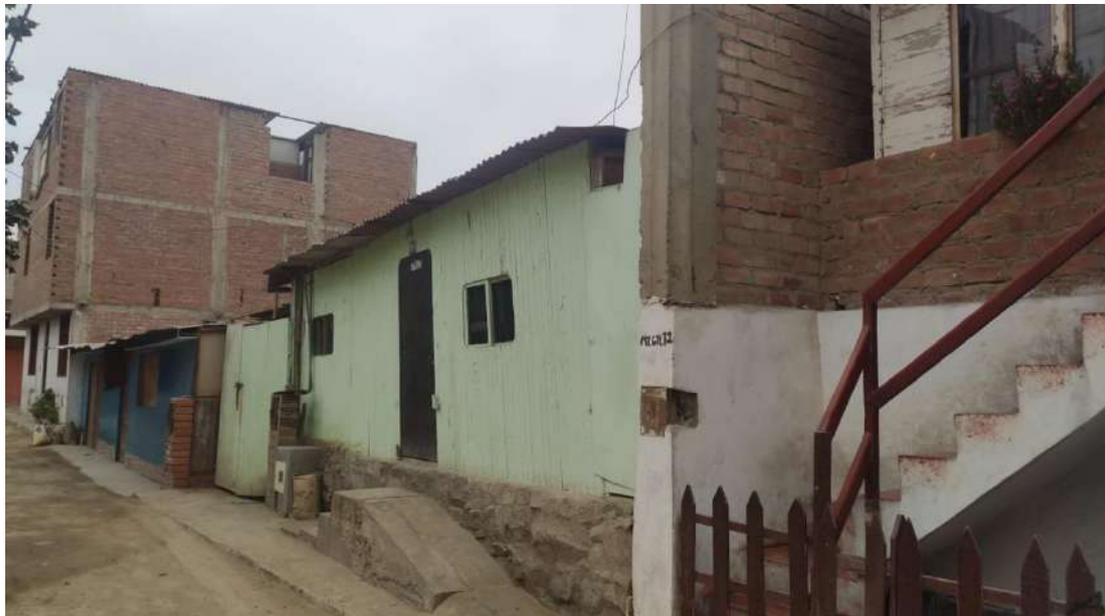
MANZANA G1- LOTE 3

Condiciones estructurales típicas del AA.HH. Residencial Santísima Cruz de Motupe II, construcción de madera con techo de calamina.

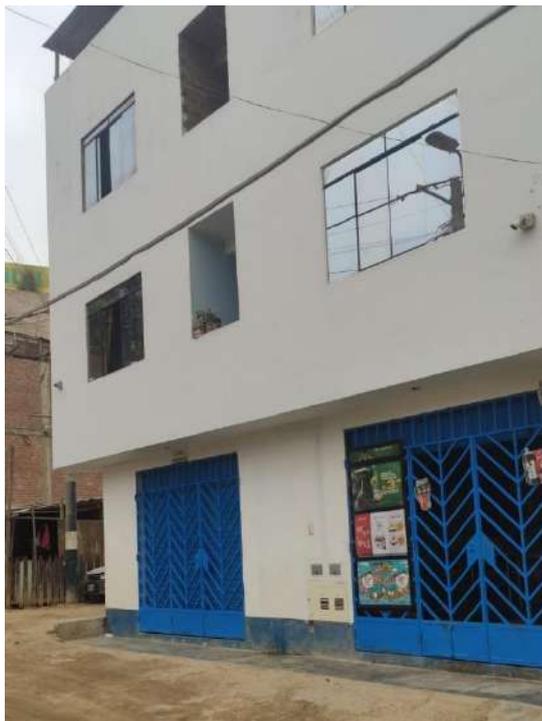
MANZANA H1- LOTE 6

Condiciones estructurales típicas del AA.HH. Residencial Santísima Cruz de Motupe II, construcción de ladrillo con techo de losa aligerado, de tres niveles.

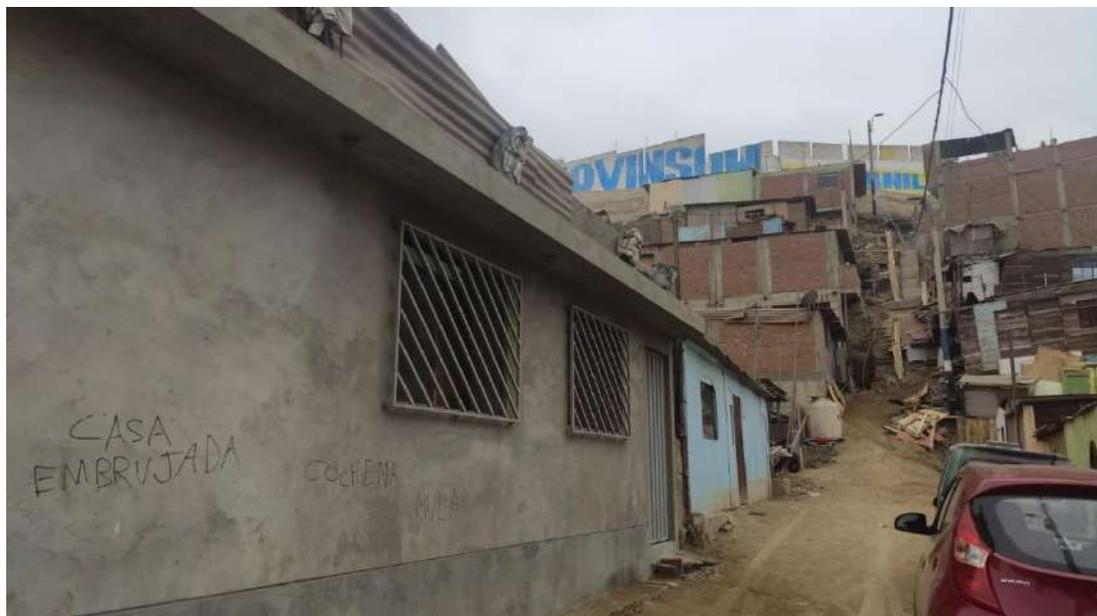
MANZANA H1- LOTE 5

Condiciones estructurales típicas del AA.HH. Residencial Santísima Cruz de Motupe II, construcción de ladrillo con techo de losa aligerada.

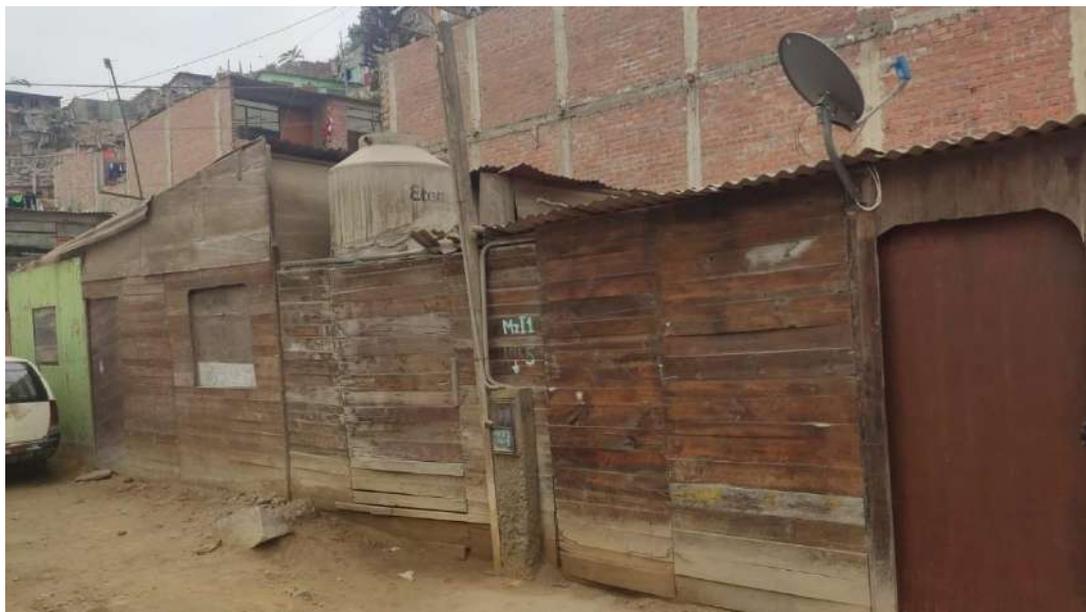
MANZANA I1- LOTE 5

Condiciones estructurales típicas del AA.HH. Residencial Santísima Cruz de Motupe II, construcción de madera con techo de calamina.

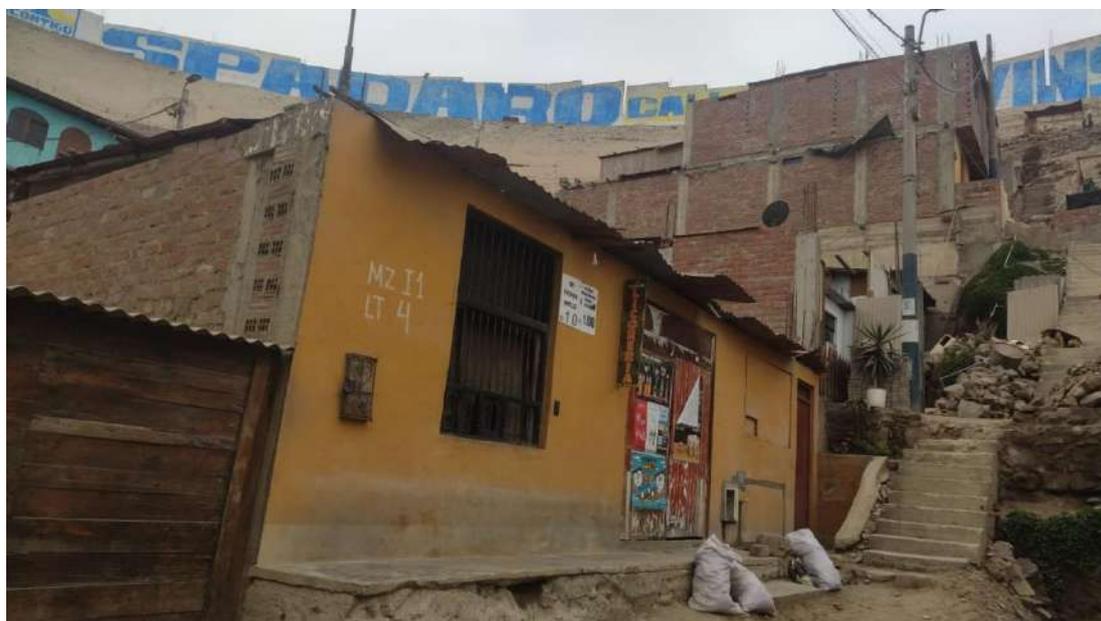
MANZANA I1- LOTE 4

Condiciones estructurales típicas del AA.HH. Residencial Santísima Cruz de Motupe II, construcción de ladrillo con techo de calamina.

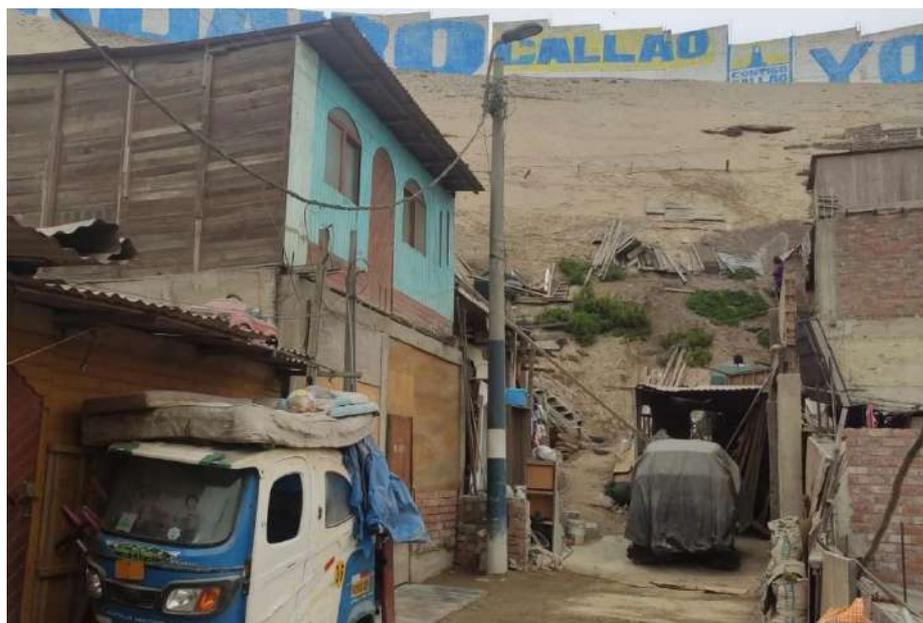
MANZANA J1- LOTE 3

Condiciones estructurales típicas del AA.HH. Residencial Santísima Cruz de Motupe II, construcción de ladrillo con techo de losa aligerada en el primer nivel y en el segundo nivel construcción de madera con techo de calamina.

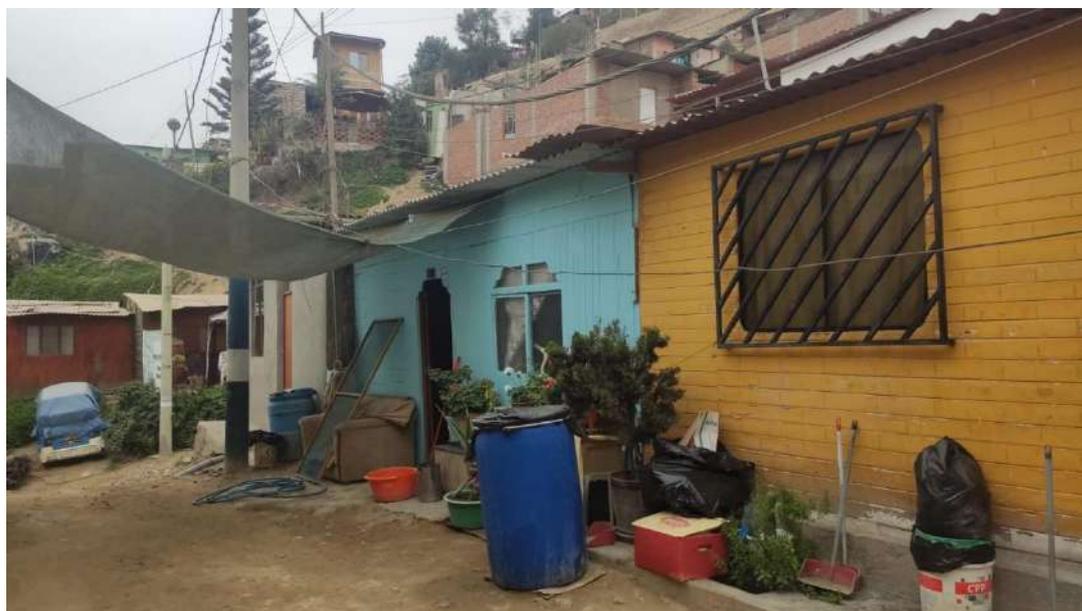
MANZANA J1- LOTE 6

Condiciones estructurales típicas del AA.HH. Residencial Santísima Cruz de Motupe II, construcción de madera con techo de calamina.
