Informe Técnico N° A7388

EVALUACIÓN DE PELIGROS GEOLÓGICOS POR MOVIMIENTOS EN MASA EN EL SECTOR YANACHACALLA CHILLCA HUAYCCO, CENTRO POBLADO DE HERMANOS AYAR

Departamento Cusco
Provincia Paruro
Distrito Paccaritambo

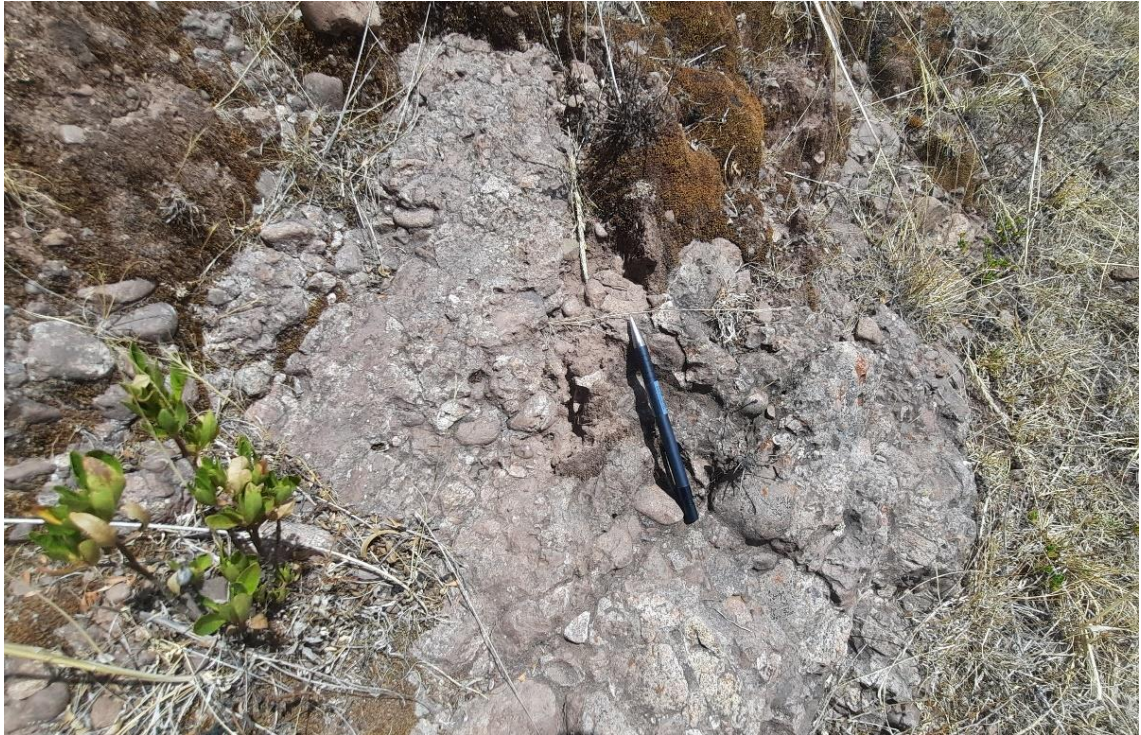
Está compuesta por conglomerados y areniscas de grano que varían de grueso a fino con fragmentos de líticos, cuarzo y feldespatos (Carlotto V. et al. 2011). El sector Yanachaccalla Chillca Huaycco muestra conglomerados con fragmentos de roca de origen intrusivos, volcánicas y calizas (fotografía 1) con diámetros comprendidos entre 3 cm a 30 cm.

Fotografía 1. Conglomerados de la Formación Paccaritambo, en las coordenadas geográficas Longitud: -71.947139; Latitud: -13.747102; Altura: 3683 m s.n.m.

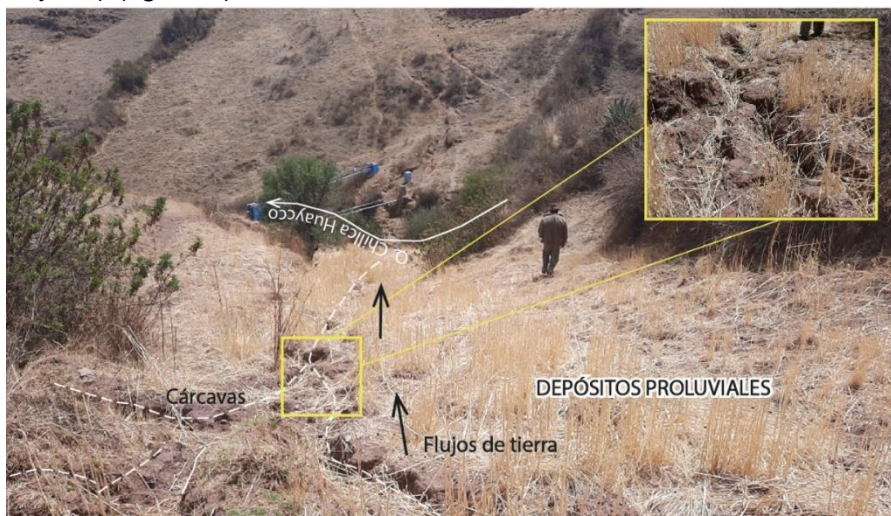
Los depósitos proluviales fueron transportados como flujos de tierra a lo largo de la quebrada rellena Yanachacalla Chillca Huaycco hasta su desembocadura (quebrada Chillca Huaycco) (figura 4).

Figura 4. Depósitos proluviales en la geoforma de quebrada Yanachacalla Chillca Huaycco.

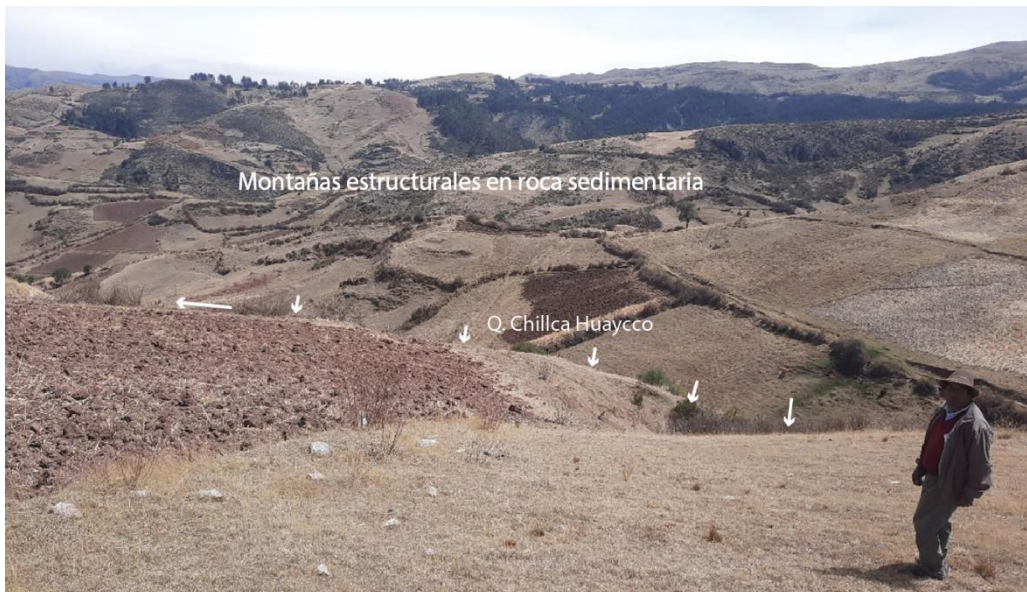
El sector Yanachacalla Chillca Huaycco y sus alrededores forman parte de afloramientos sedimentarios cerca de fallas regionales, por lo tanto, geomorfológicamente están clasificadas como montañas estructurales en rocas sedimentarias (Figura 5).

Figura 5. Vista de montañas estructurales en roca sedimentaria en el flanco derecho del sector Yanachacalla Chillca Huaycco.
