Opinión Técnica N° 4-2023

EVALUACIÓN GEOLÓGICA EN LOS TERRENOS DE ACOGIDA PARA REASENTAMIENTO POBLACIONAL DE LOS CASERÍOS HIGOSBAMBA Y HUAYLLABAMBA

Departamento Cajamarca
Provincia Cajabamba
Distrito Cajabamba

Mayo
2023

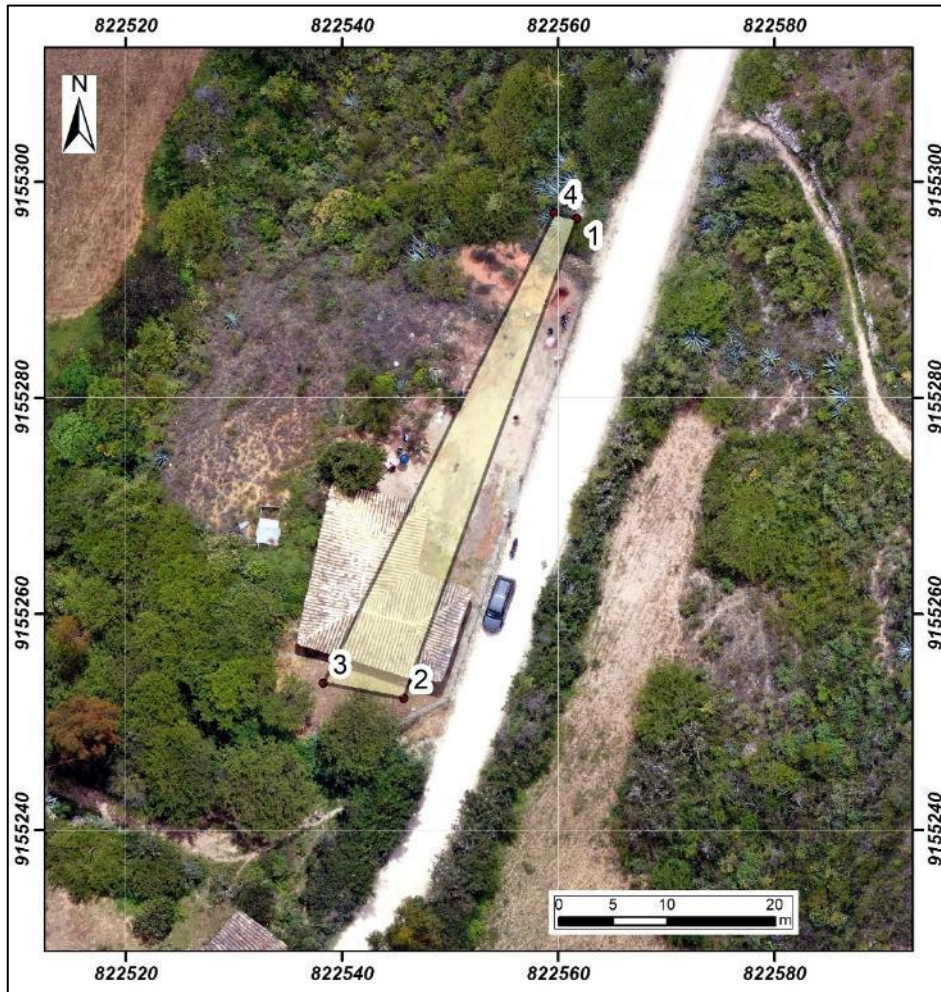
Figura 2. Área propuesta para reubicación Higobamba "HIG-1".

HIG-1: Ubicado a 337 m del caserío Higosbamba, con un área de 228 m².

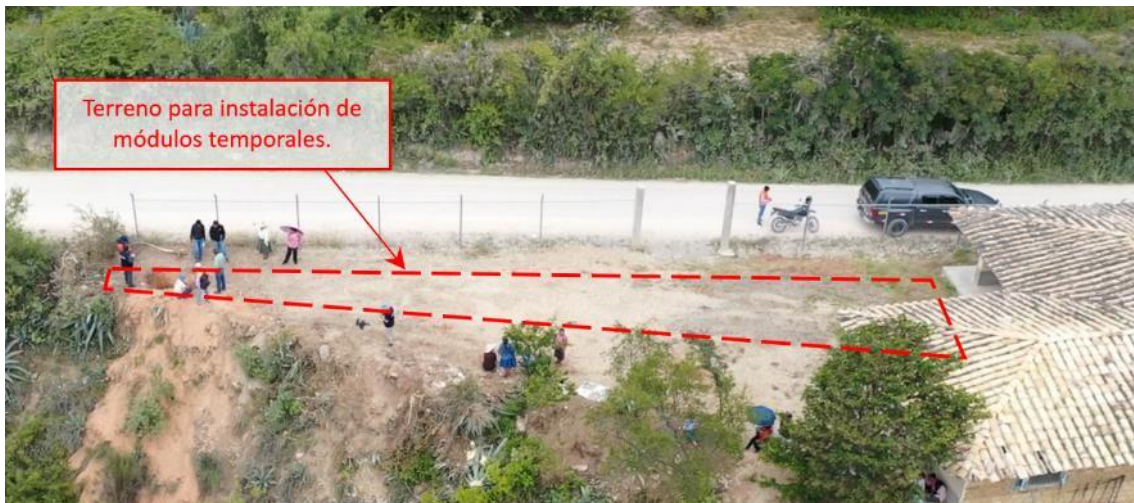
Geomorfológicamente (Figura 7, Mapa 3), se presenta una subunidad de montaña en rocas sedimentaria, con pendientes variables que van de terrenos inclinados con pendiente suave ($1^\circ - 5^\circ$) y pendiente muy fuerte a escarpada (25° a 45°).

Figura 7. Se observa el terreno inclinado con pendiente suave ($1^\circ - 5^\circ$), (líneas rojas discontinuas), apto para la instalación de módulos temporales.

El terreno se ubica a 70 m de la margen derecha del deslizamiento Cajabamba y por las condiciones geológicas, geomorfológicas y de geodinámica externa, considerado de peligro medio a alto; este terreno podría ser apto para la instalación de los módulos temporales con fines de dictado de clases por 1 año; por lo que es necesario acondicionar el terreno para mantener y mejorar la seguridad de este. Monitorear el área, y desocupar la misma ante cualquier alerta de lluvias fuertes e intensas, emitidas por las entidades competentes (SENAMHI, COER) o cualquier tipo de alerta en la que puedan ser afectada la integridad de los estudiantes y docentes de la Institución Educativa.

- a. Se deben realizar estudios de suelos, determinando las condiciones geotécnicas, para la instalación de los módulos temporales.
- b. Implementar sistemas de drenaje, para derivar las de escorrentía originada por precipitaciones pluviales, fuera del terreno, a causas de quebradas naturales, en lo posible evitar la erosión del talud ubicado hacia el noroeste (forestación), el cual tiene una pendiente de fuerte (15° a 25°) a muy fuerte o escarpada (25° a 45°).

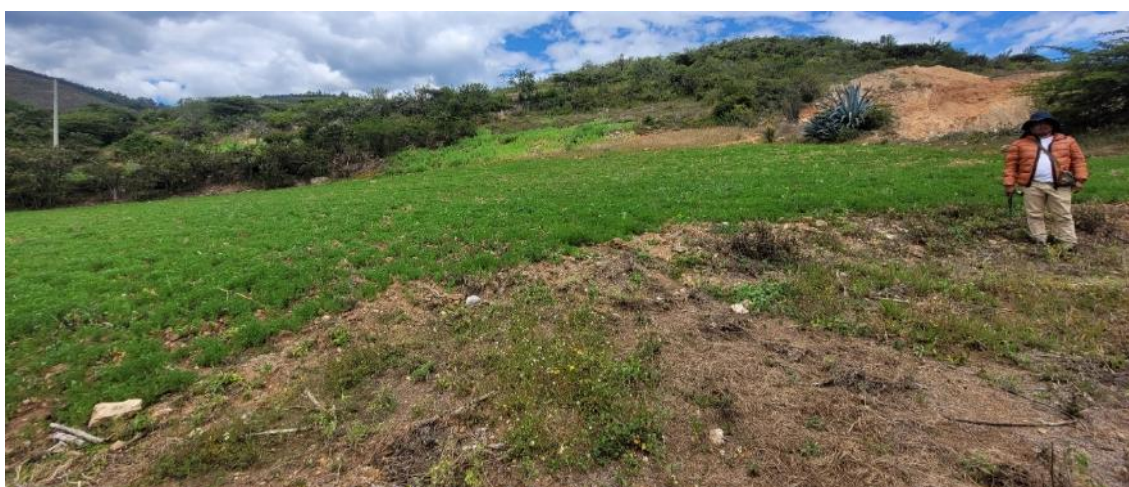
Geomorfológicamente (fotografía 1, Mapa 3), corresponde a una sub unidad de montaña en rocas sedimentaria, con pendientes variables que van de terrenos inclinados con pendiente moderada (5° - 15°) y pendiente muy fuerte a escarpada (25° a 45°).

Fotografía 1. Se observa el terreno de pendiente moderada (5° - 15°), en Higosbamba HIG-2

El área evaluada se encuentra a una distancia de 170 m, en la margen derecha de la zona del deslizamiento Cajabamba; por las condiciones geológicas, geomorfológicas y de geodinámica externa, el área evaluada es considerada de peligro medio. Es posible el reasentamiento poblacional con la implementación de las medidas adecuadas para su acondicionamiento entre las cuales tenemos: instalación de un sistema de drenaje de aguas pluviales, así como evitar la deforestación. Se recomienda la implementación del EVAR correspondiente.

- a. Se deben realizar estudios de suelos, determinando la capacidad portante del terreno, para determinar el tipo de cimientos y el número de pisos que pueden tener las viviendas.

- b. En caso de cortes de talud para la habilitación de terrenos y vías, es necesario estudios geotécnicos para mantener la estabilidad de las laderas.

- c. Implementar sistemas de drenaje, para derivar las de escorrentía originada por precipitaciones pluviales, fuera del terreno, a causas de quebradas naturales. pobladores.

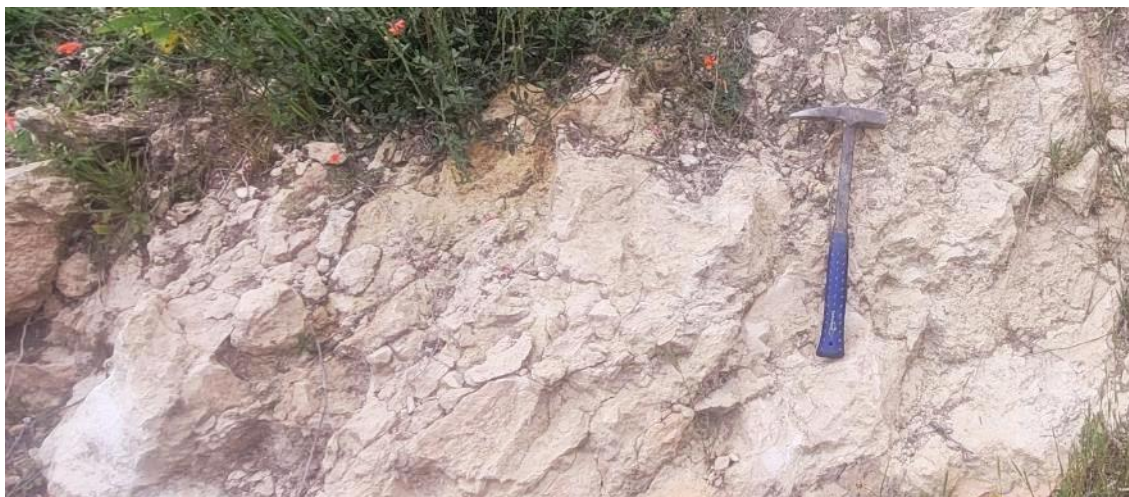
El terreno evaluado se encuentra a 181 m de la margen derecha del deslizamiento ocurrido el 26 de mayo del 2019; conformada por rocas altamente meteorizada de la Formación Condebamba (Fotografía 2).

Fotografía 2. Formación Condebamba altamente meteorizada. **Coordenadas:** E: 822721; N: 9155466.

- a. Se deben realizar estudios de suelos, determinando las condiciones geotécnicas, para la instalación de los módulos para el dictado de clases.
- b. En caso de cortes de talud para la habilitación de terrenos y vías, es necesario estudios geotécnicos para mantener la estabilidad de las laderas.

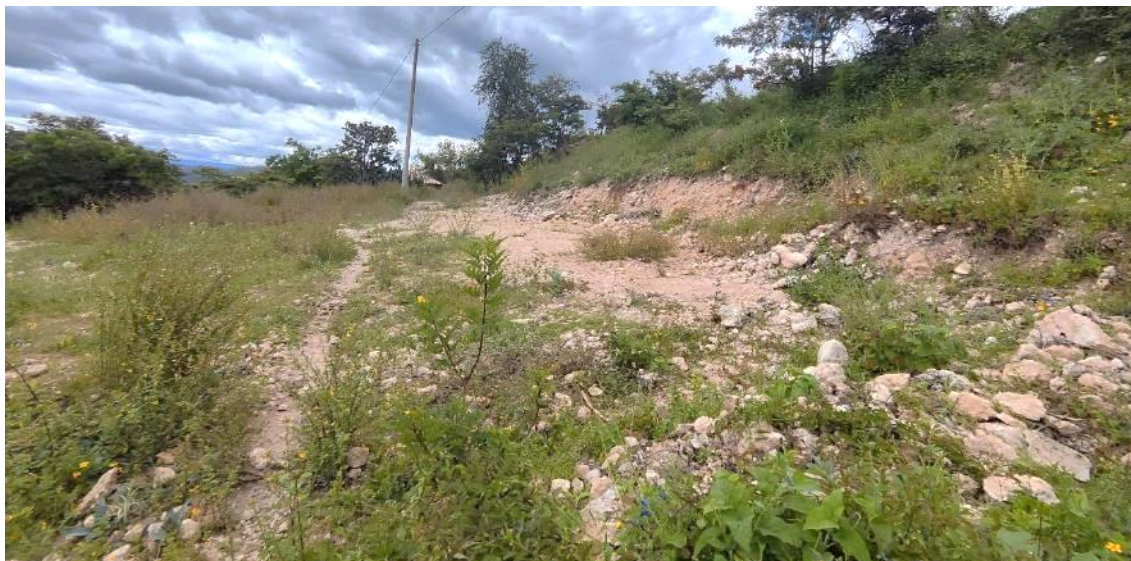
Geomorfológicamente, corresponde a una sub unidad de montaña en rocas sedimentaria, con pendientes variables que van de terrenos inclinados (Fotografía 3), con pendiente moderada (5° - 15°) y fuerte (5° a 25°).

Fotografía 3. Se observa el terreno propuesto para reubicación de los pobladores, tiene una pendiente moderada (5° - 15°). **Coordenadas** UTM WGS-84, 17S: E: 822794; N: 9154657.

El área evaluada se encuentra a una distancia de 181 m, en la margen derecha de la zona del deslizamiento; por las condiciones geológicas, geomorfológicas y de geodinámica externa, es terreno evaluado es considerado de peligro medio, y podría ser apto para la instalación de módulos para actividades académicas de la Institución Educativa de Huayllabamba, siendo necesario para ello, implementar medidas adecuadas para su acondicionamiento entre las cuales tenemos, instalación de un sistema de drenaje de aguas pluviales, evitar la deforestación.

- c. Implementar sistemas de drenaje, para derivar las de escorrentía originada por precipitaciones pluviales, fuera del terreno, a causas de quebradas naturales. pobladores.
- d. Prohibir la deforestación de las laderas de montaña con fines agrícolas.
- e. Reforestar con especies nativas las partes altas en el entorno de los terrenos propuestos para la reubicación poblacional.
- f. Por ningún motivo se deben ocupar los terrenos si no se han realizado las recomendaciones indicadas.
- g. Realizar la EVAR con la finalidad de continuar con el proceso de instalación de módulos.

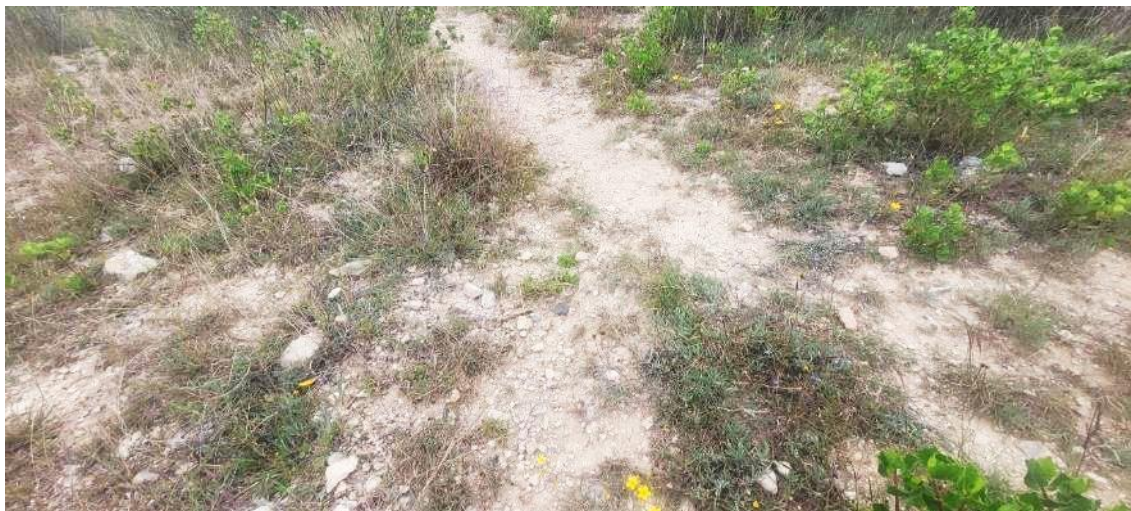
El área evaluada se encuentra sobre la Formación Condebamba, la cual se encuentra como suelo residual. (Fotografía 4). Presenta elevaciones que van desde los 2431 m., hasta los 2596 m, que se han dividido en nueve niveles altitudinales (Figura 11); el terreno tiene una pendiente moderada.

Fotografía 4. Se observa el suelo residual de la Formación Condebamba. **Coordenadas** UTM WGS-84, 17S: E: 821834; N: 9153612.

- a. Se deben realizar estudios de suelos, determinando las condiciones geotécnicas, para la instalación de los módulos para dictado de clases.
- b. En caso de cortes de talud para la habilitación de terrenos y vías, es necesario estudios geotécnicos para mantener la estabilidad de las laderas.
- c. Implementar sistemas de drenaje, para derivar las de escorrentía originada por precipitaciones pluviales, fuera del terreno, a causas de quebradas naturales. pobladores.
- d. Prohibir la deforestación de las laderas de montaña con fines agrícolas.
- e. Reforestar con especies nativas las partes altas en el entorno de los terrenos propuestos para la reubicación poblacional.
- f. Por ningún motivo se deben ocupar los terrenos si no se han realizado las recomendaciones indicadas.
- g. Realizar la EVAR con la finalidad de continuar con el proceso de instalación de módulos.

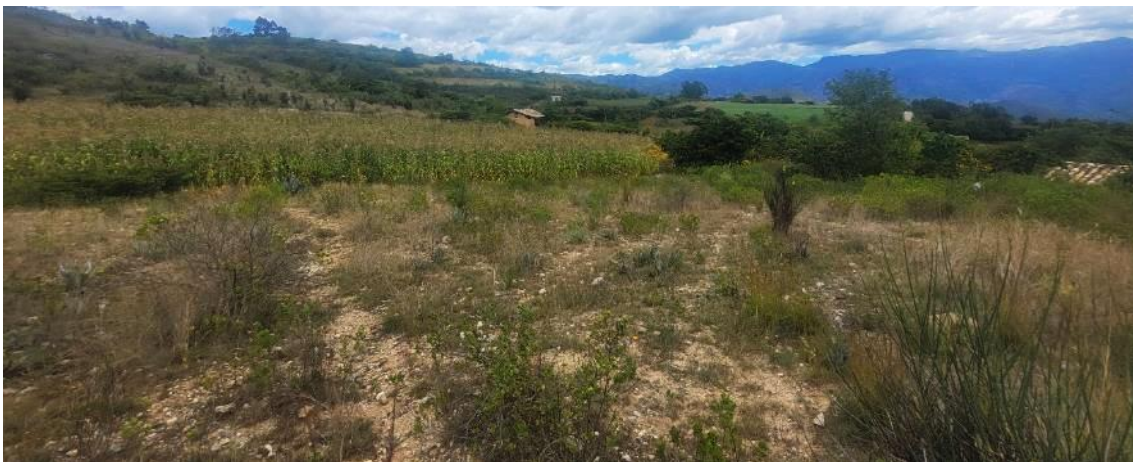
Geomorfológicamente, corresponde a una subunidad de montaña en rocas sedimentaria, con pendientes variables (Fotografía 5), que van de terrenos inclinados con pendiente moderada (5° - 15°) y fuerte (5° a 25°).

Fotografía 5. Se observa el terreno propuesto en el sector Huayllabamba sector 2, tiene una pendiente moderada (5° - 15°).

El área evaluada se encuentra a una distancia de 490 m, en la margen izquierda de la zona del deslizamiento, por las condiciones geológicas, geomorfológicas y de geodinámica externa, es terreno evaluado es considerado de peligro medio, y podría ser apto para la instalación de módulos para actividades académicas de la Institución Educativa de Huayllabamba, para ello es necesario implementar medidas adecuadas para su acondicionamiento entre las cuales tenemos, instalación de un sistema de drenaje de aguas pluviales y evitar la deforestación. Esta área es la segunda opción, a tener en cuenta por la distancia a la que se encuentra, de las viviendas de la población estudiantil.

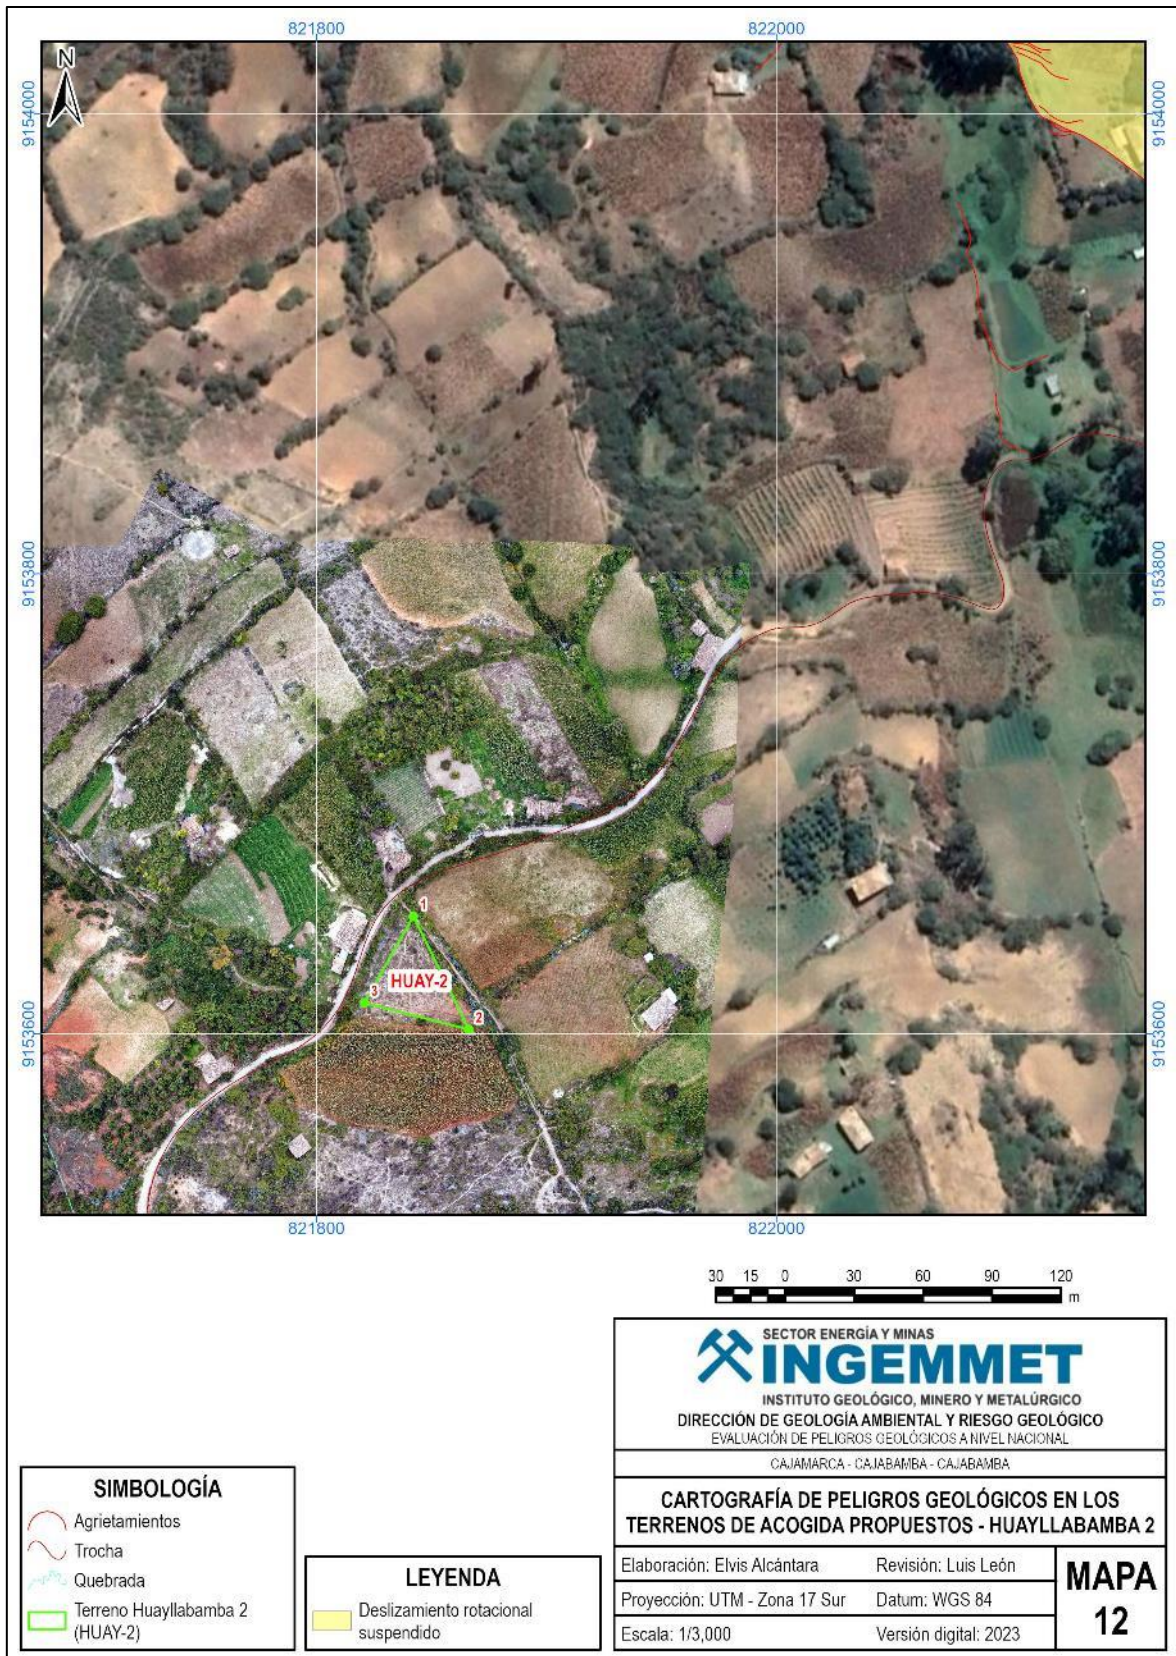
SIMBOLOGÍA	
	Agrietamientos
	Trocha
	Quebrada
	Terreno Huayllabamba 2 (HUAY-2)

LEYENDA	
	Deslizamiento rotacional suspendido

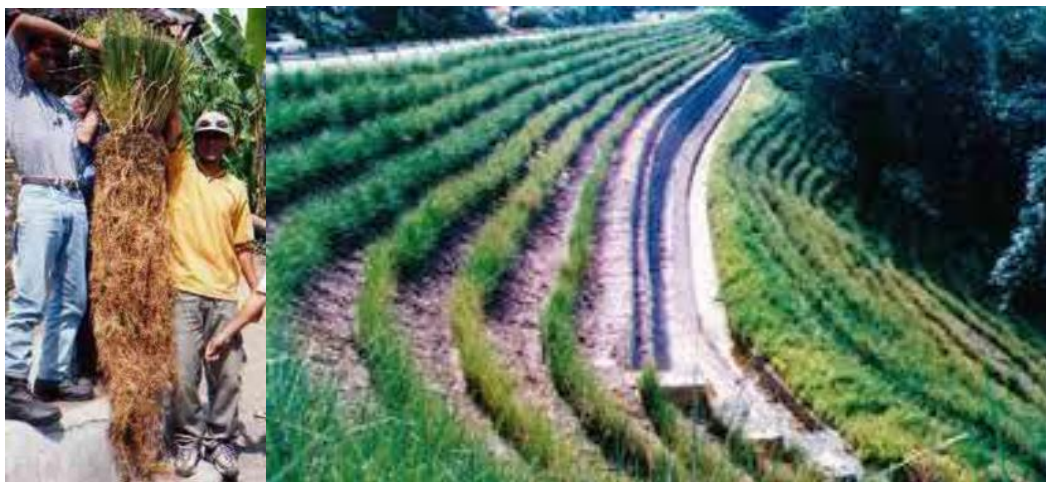
Los árboles y arbustos de raíz profunda aportan una resistencia cohesiva significativa a los mantos de suelo más superficiales y al mismo tiempo, (Figura 13 y Fotografía 6), facilitan el drenaje subterráneo, reduciendo en esta forma la probabilidad de movimientos en masa poco profundos (Suárez Díaz, 2007).

Fotografía 6. Ejemplo de bioingeniería con arbusto (vetiver) en taludes de materiales sueltos.
