**Informe Técnico N° A7391**

# EVALUACIÓN DE PELIGROS GEOLÓGICOS POR DESLIZAMIENTOS Y DERRUMBES EN EL SECTOR RETAMACHAYOC DE LA COMUNIDAD DE CUCUCHIRAY

Departamento Cusco  
Provincia Paruro  
Distrito Paruro

JUNIO  
2023

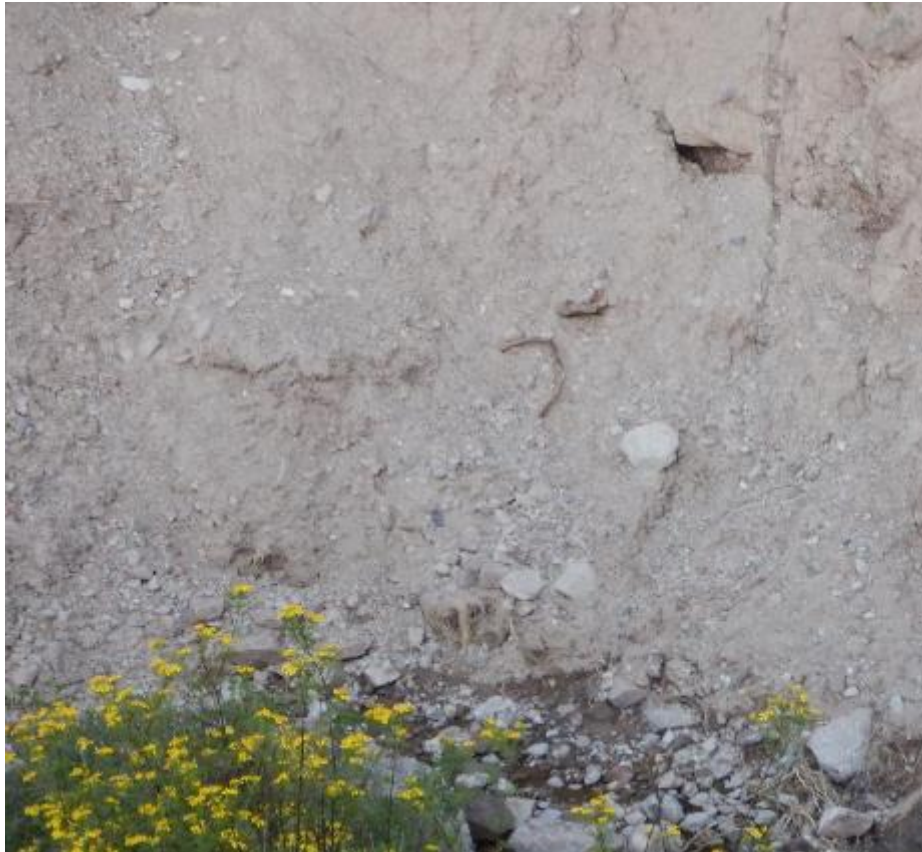
**Fotografía 1:** Se aprecian el depósito coluvio-deluvial y los afloramientos de rocas en la zona de derrumbes junto al riachuelo Perahuayco.

Son depósitos poco consolidados que se encuentran adosados en las laderas de la quebrada Perahuayco y riachuelos afluentes. Compuestas por bloques (10%) y gravas (30%) heterométricos y homogéneos de formas angulosos a sub angulosos en matriz de areno-limo-arcillosa (60%); Originadas por acción de las aguas de escorrentía sobre materiales coluviales, trasladándolos pendiente abajo, dejando laderas de pendientes suaves (fotografía 1) (Anexo 2 – descripción de formaciones superficiales 1).

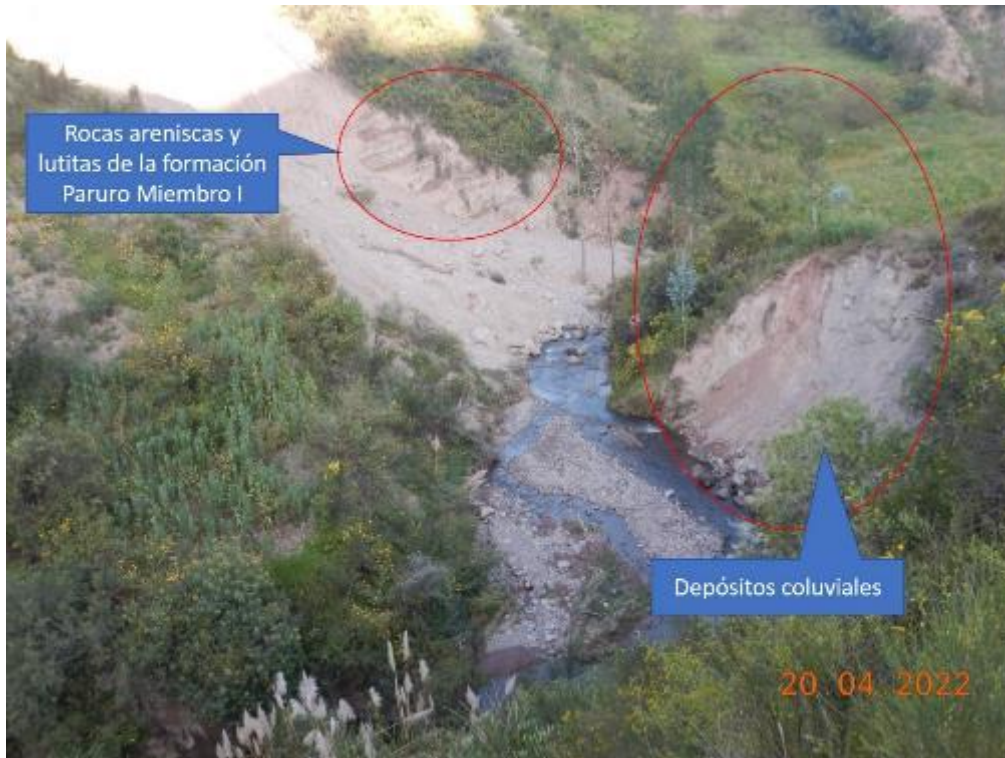
**Figura 2:** se aprecian los depósitos coluviales y los afloramientos de rocas en la zona de derrumbes junto al riachuelo Perahuayco.

Son depósitos de materiales deslizados que se encuentran adosados en las laderas de la quebrada Perahuayco, se aprecian ampliamente en aguas debajo de la zona evaluada, están compuestos por bloques (20%) y gravas (30%) angulosas a sub angulosas con escasa matriz areno-limosa (50%), son depósitos no compactos y susceptibles a generar nuevos movimientos en masa (figura 2).

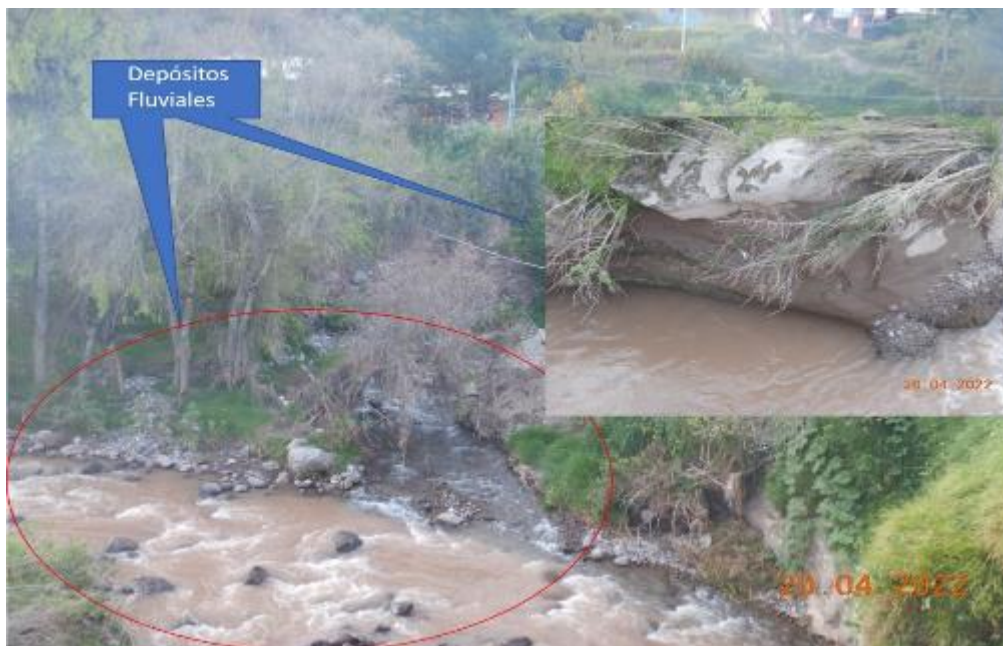
**Figura 3:** Depósitos fluviales en la confluencia del riachuelo Perahuayco al río Paruro.

Se ubican en ambas márgenes del río Paruro, formando as terrazas, constituidas por bloques y gravas redondeadas a sub redondeadas en matriz limo arenosa, estos materiales son susceptibles a sufrir erosión y socavamiento, ante crecidas del río (figura 3).

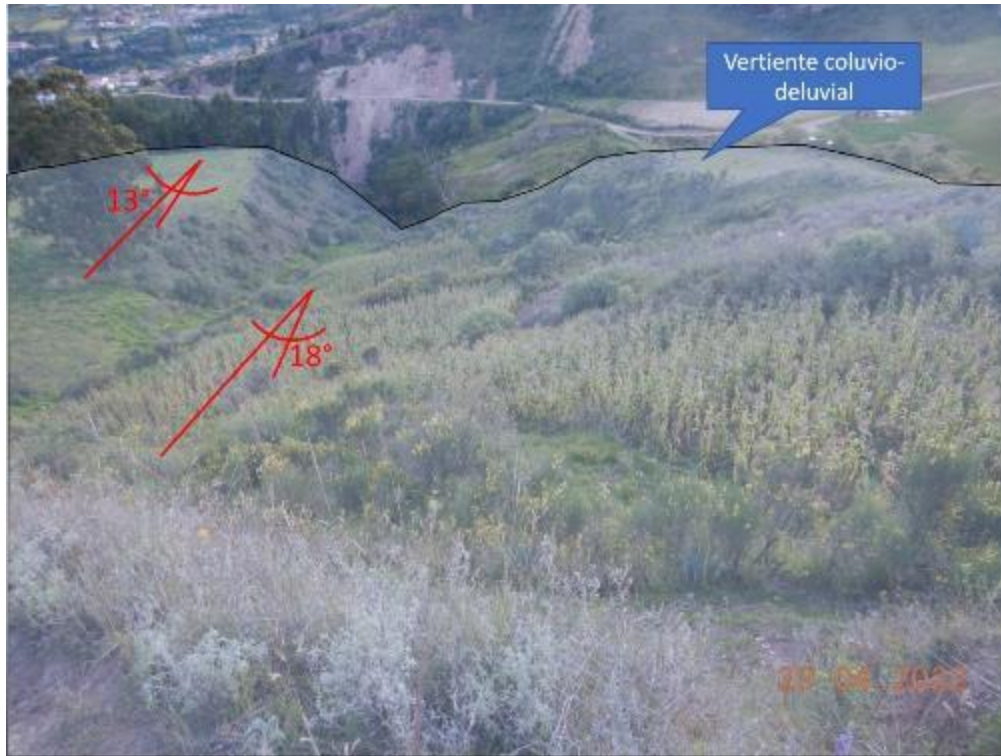
**Figura 4:** Vertiente Coluvio-deluvial con pendientes de suaves a moderadas.

El sector Retamachayoc se encuentra sobre laderas con pendientes suaves a moderadas; siendo susceptible a movimientos en masa por la poca compactación que presenta estos depósitos (figura 4).

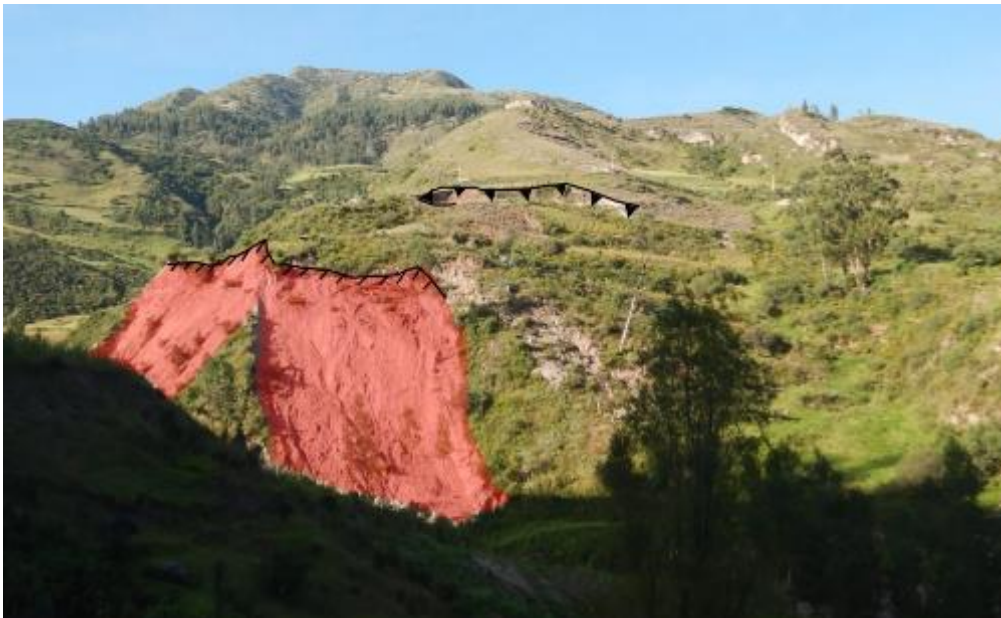
**Figura 5:** Se aprecia los derrumbes y la escarpa de deslizamiento en el sector Retamachayoc.

Se identificó dos deslizamientos rotacionales reactivados, el más antiguo ocurrió el año 2007, el último ocurrió el 4 de febrero del presente año; además, dos derrumbes al pie del riachuelo Perahuayco que se activaron el mismo día de los deslizamientos (figura 5 y 6) (Anexo 1 - Mapa 4).

- a) En los deslizamientos, realizar zanjas de coronación y drenaje tipo espina de pescado impermeabilizados, para evitar la infiltración de agua y sobrecarga de peso en el talud.

- b) En los derrumbes realizar zanjas de coronación impermeabilizadas, para evitar la infiltración y erosión en el talud.
- c) Forestar el cuerpo de los deslizamientos y donde se produzcan erosión de laderas con el fin de reducir la infiltración de los suelos y evitar sobrecargas del talud.

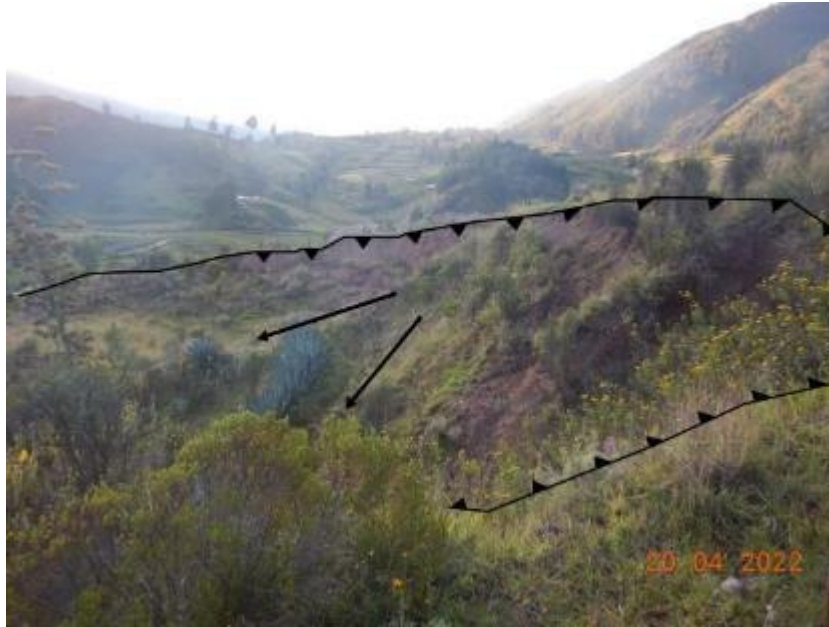
**Figura 7:** Se aprecia la escarpa principal del deslizamiento de Retamachayoc.

El deslizamiento que se originó el 4 de febrero, fue detonado por lluvias intensas y prolongadas que se dieron días antes de lo ocurrido, un día antes se registró lluvias que alcanzaron 58 mm/día. El material removido está compuesto por bloques y grabas en matriz areno limosa (figura 7), sus características son las siguientes:

- Longitud de la escarpa: 51 m
- Altura de la escarpa principal: 6 m
- Distancia de la cabeza al pie del deslizamiento: 123 m
- Forma de la superficie de rotura: circular
- Área del deslizamiento: 5400 m<sup>2</sup>
- Efectos: Daños en cultivo de trigo y avena, además de áreas de crianza de abejas. De continuar el movimiento podría afectar la carretera Paruro - Masca - Cusco.

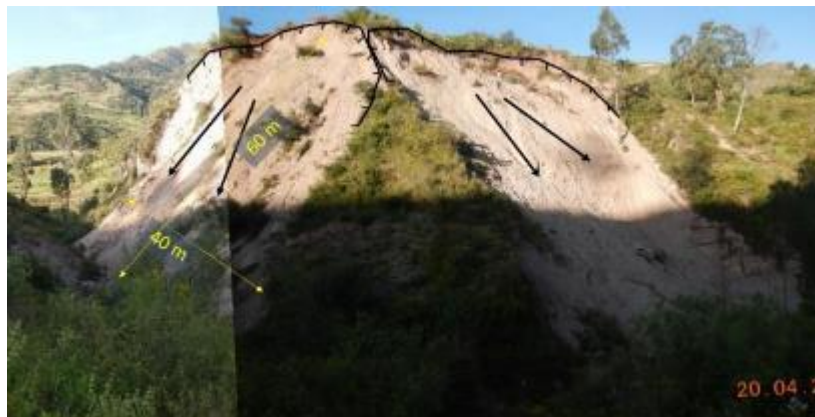
**Figura 8:** Derrumbes en el sector Retamachayoc, los materiales alimentan al riachuelo Perahuayco.

Los materiales removidos y trasladados al canal de la quebrada pueden generar un desembalse violento, originando un flujo que llegaría al centro poblado de Paruro. Por los materiales de flujos antiguos encontrados en el C.P., se puede decir que esta quebrada es muy dinámica y ha generado flujos de grandes dimensiones.

El derrumbe principal presenta una zona de arranque con longitud de 50 m, la altura (línea de escarpe al pie) es 60 m; los materiales acumulados en la base del evento presentan un ancho de 40 m. El segundo derrumbe presenta una zona de arranque con longitud de 65 m, con altura de 73 m de y los materiales depositados en la base de la quebrada alcanzan una distancia de 53 m. Los materiales caídos están compuestos por bloques (20%), gravas (30%) en matriz reno-limosa (50%); los bloques llegan a mediar diámetros hasta 1 m (figura 8). Los bloques provienen de las areniscas, los limos y arcillas de las lutitas.

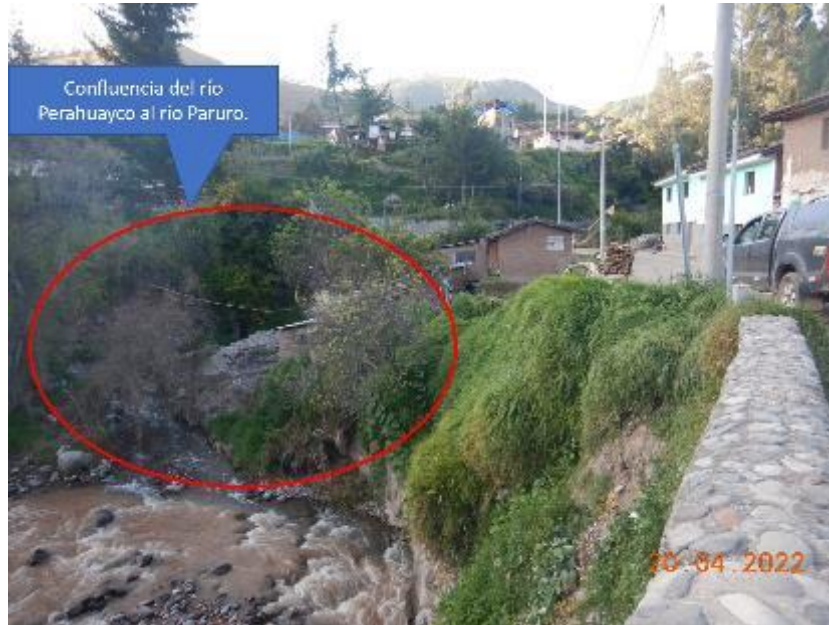
**Figura 9:** Confluencia del riachuelo Perahuayco al río Paruro, en la orilla izquierda del río Perahuayco se aprecia una vivienda que ya fue afectada anteriormente con crecidas de este río.

En la confluencia del riachuelo Perahuayco y río Paruro (figura 9) se aprecian materiales provenientes de flujos antiguos, se presume que estos materiales han provenidos de desembalses antiguos del riachuelo Perahuayco, de ocurrir algo similar afectaría al C.P. Paruro y al puente carrozable Cucuchiray, como también podría represar al río Paruro.
