Informe Técnico N° A7393

EVALUACIÓN DE PELIGROS GEOLÓGICOS POR MOVIMIENTOS EN MASA EN EL CENTRO POBLADO LA PERLA

Departamento Lima
Provincia Huaral
Distrito Atavillos Bajo

JUNIO
2023

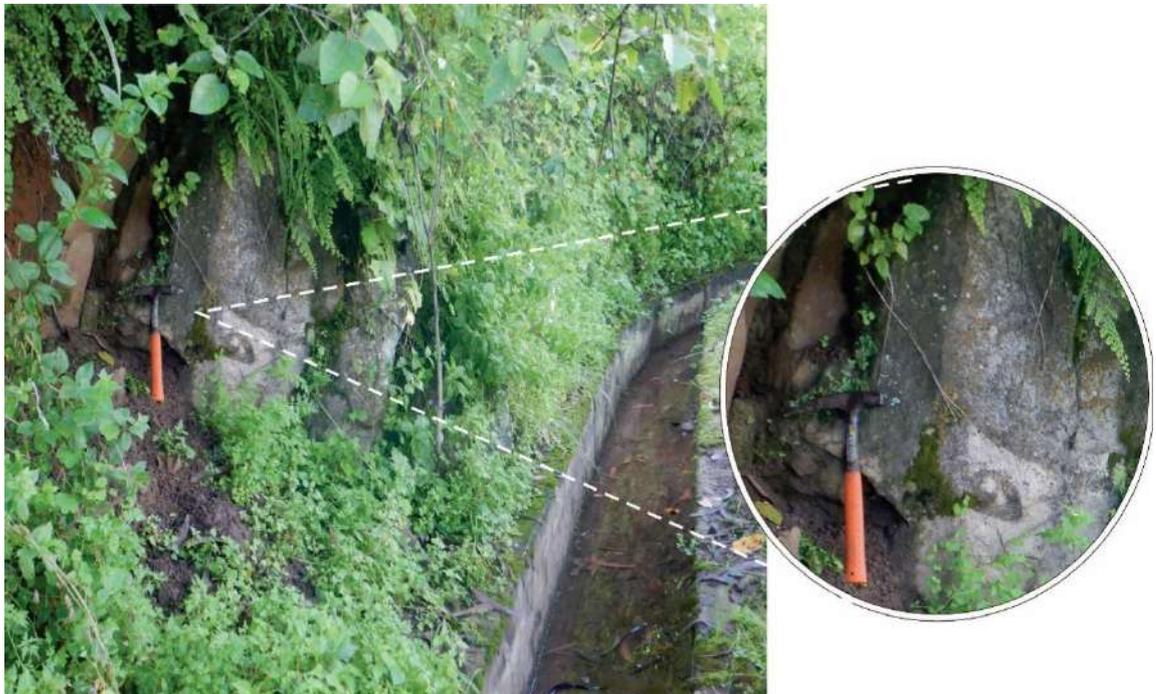
Figura 6. Vista de andesitas de color gris de la Formación Calipuy, ubicado a un costado del canal Callanca, ubicado entre las coordenadas UTM 8742804 N, 304280 E.

En el área evaluada, tiene afloramientos de roca volcánica compuesta de andesitas, dacitas y riolitas de color gris, (figura 6), y presencia de diques granodiorítico, (figura 7), muy difícil de romperla con el martillo de geólogo (5 golpes). Se encuentra moderadamente a altamente meteorizada, de poco a medianamente fracturado, con espaciamientos muy próximas entre sí (2 – 0.20 m) y aberturas abiertas (1,0-4,0 mm), que llegan a formar esporádicamente bloques con diámetros hasta de 1 m.

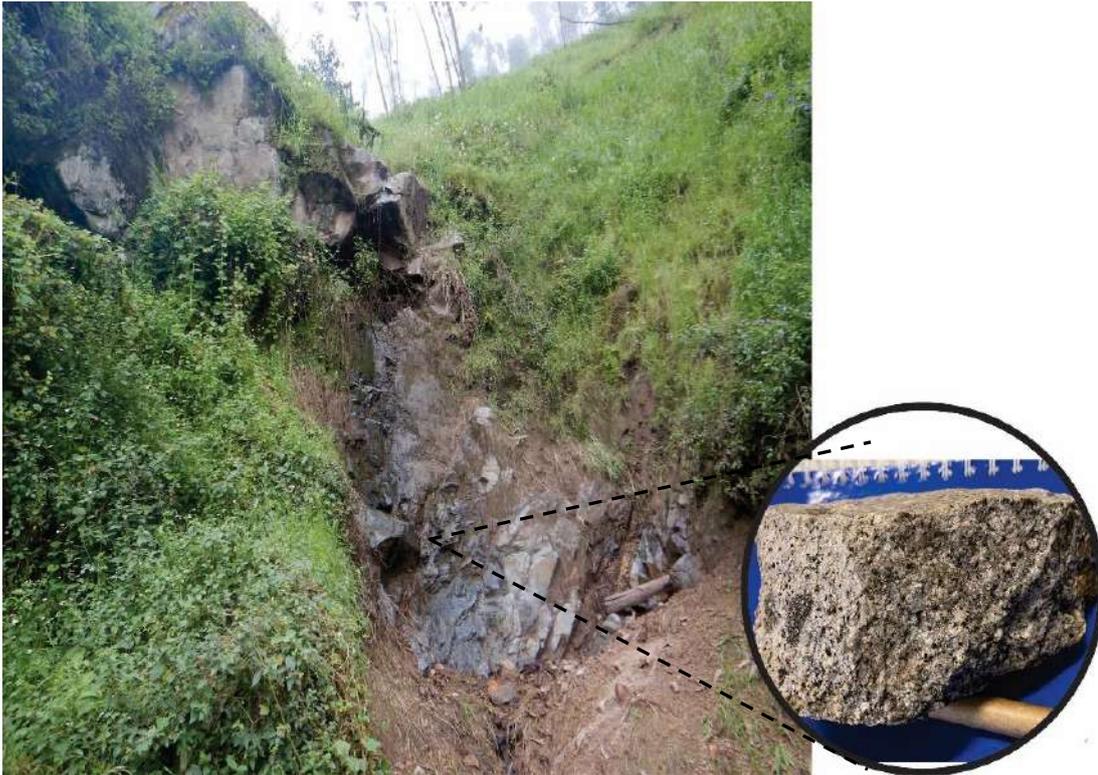
Figura 7. Se identifico dique, ubicado en la quebrada S/N, entre las coordenadas UTM 8742805 N, 304276 E, por donde discurre aguas subterráneas de forma permanente.

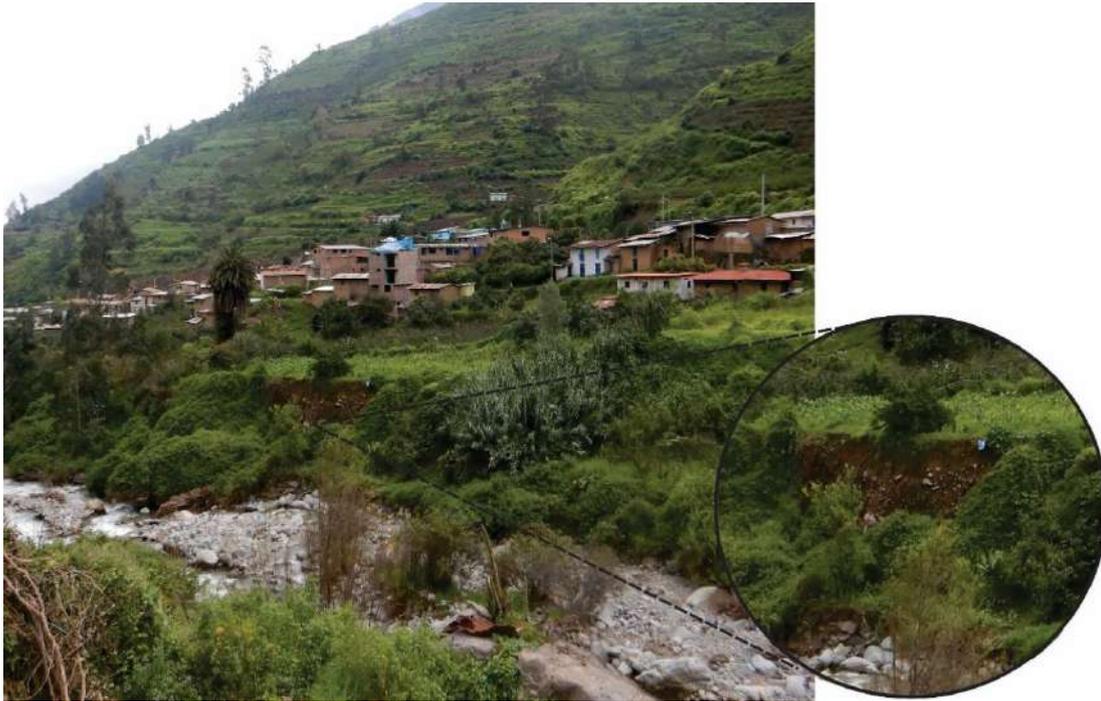
Figura 9. Vista donde se observan depósitos aluviales en ambas márgenes del río Anasmayo, donde se asientan algunas viviendas y se desarrolla la agricultura.

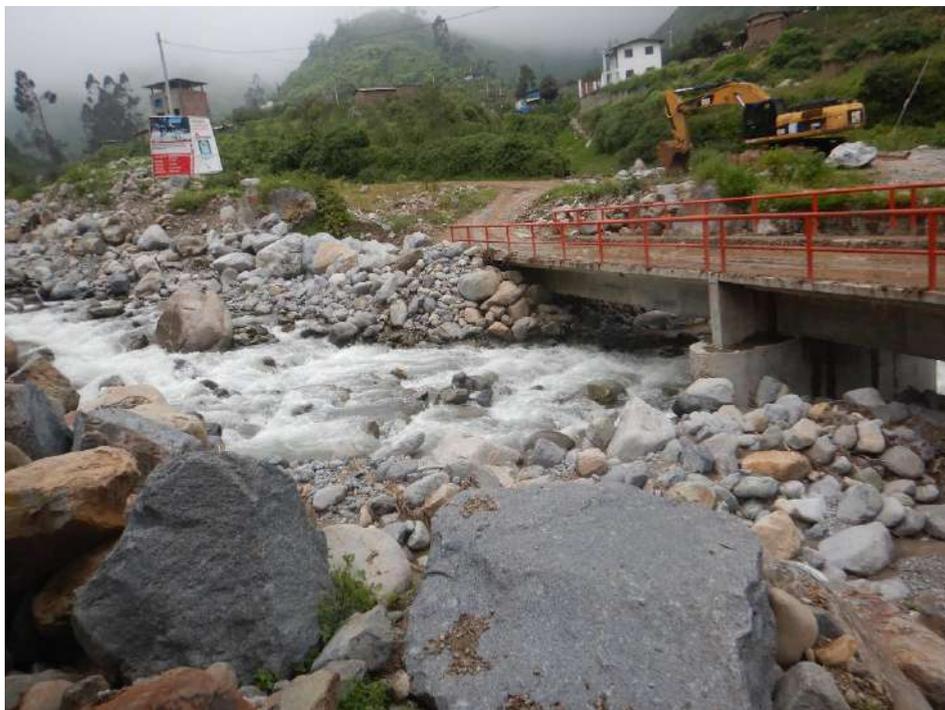
Fotografía 1. Depósito fluvial, asentadas al pie de La Perla, donde puede observar bloques de formas subredondeadas con tamaños hasta 2 m.

Depósitos porosos no consolidados distribuidos en los valles (cauce del río Anasmayo) están conformados por bloques, gravas y arenas redondeadas provenientes de corrientes temporales de agua y lluvias. (fotografía 1)

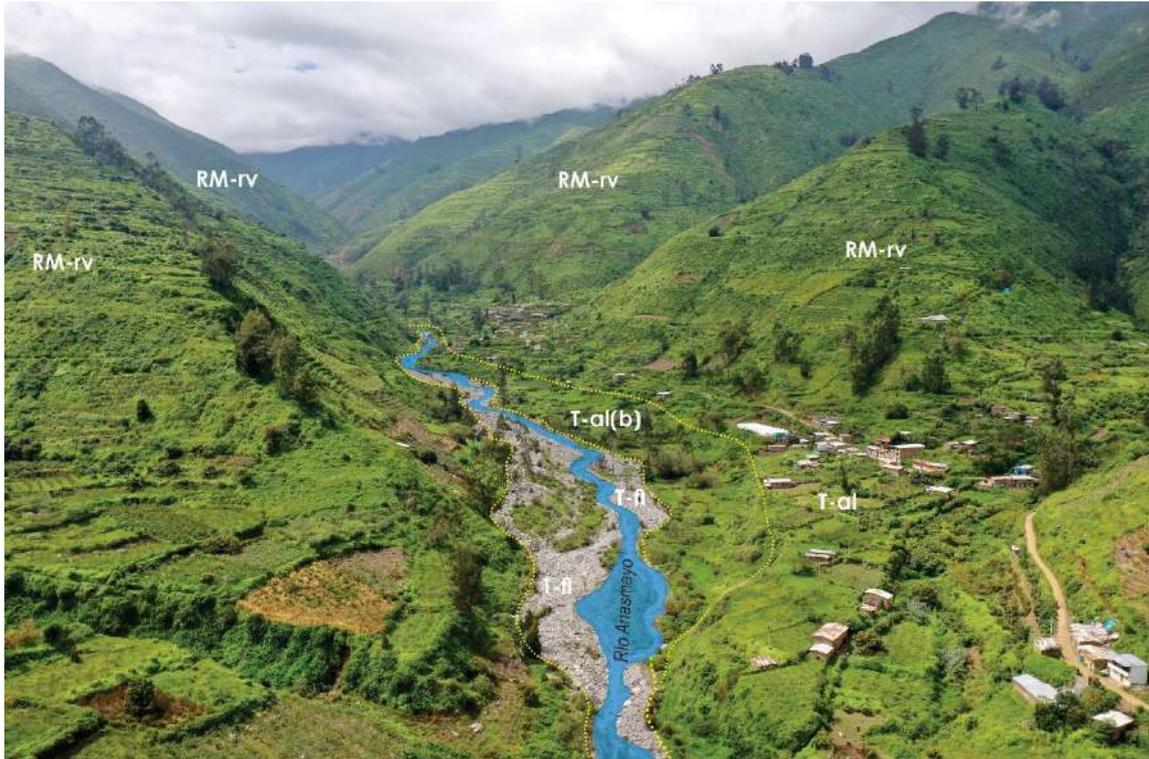
Corresponde a las cadenas montañosas donde los procesos denudativos (fluvio-erosionales) afectaron rocas volcánicas del Grupo Calipuy. Las montañas cubren gran parte de la zona de estudio, cuyas laderas de pendientes varían de 15° a >45°. El centro poblado La Perla, se encuentra en la margen derecha del río Anasmayo. (figura 13). Sus relieves se encuentran asociadas a deslizamientos, caídas y procesos de erosión de laderas.

Figura 13. Vista de montaña en roca volcánica donde la pendiente del terreno entre fuerte a muy escarpadas, ubicadas en ambas márgenes del río Anasmayo.

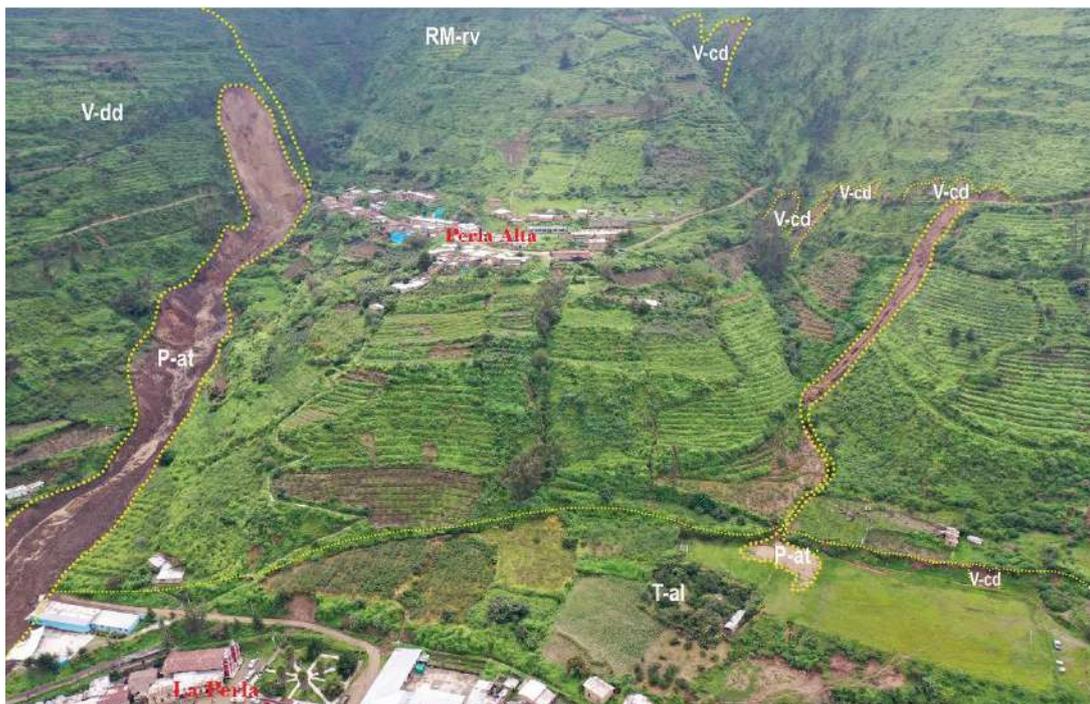
Esta unidad es susceptible a flujos (avalancha de detritos, huaicos) que desembocan próximos al río Anasmayo. (figura 14). En los depósitos se distinguen bloques de roca con diámetro de hasta 2 m, producto del acarreo proveniente de la avalancha de detritos.

Figura 14. Vista panorámica de la subunidad de vertiente aluvio-torrencial (P-at), formado por la acumulación de material relacionado a la avalancha de detritos y flujos (huaicos), así como de vertiente con depósito coluvio-deluvial (V-cd) ubicado a un lado de la trocha carrozable.

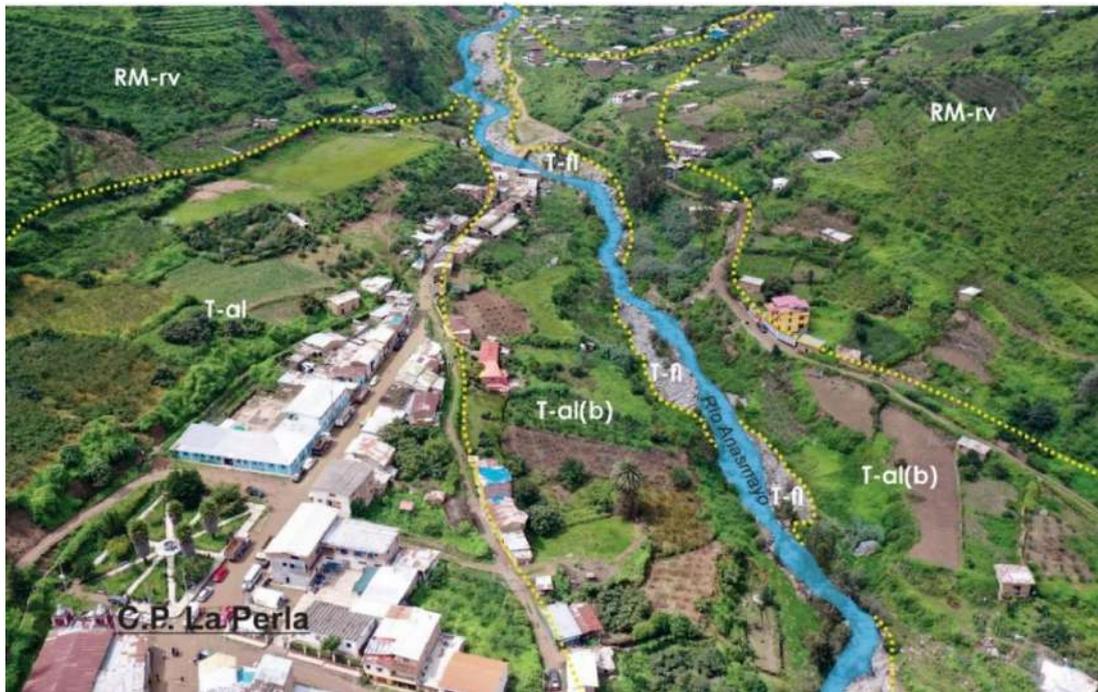
Son depósitos Cuaternarios constituidos por sedimentos transportados por la corriente de un río, en este caso por el río Anasmayo, están conformados por bolos, gravas polimícticas de formas redondeadas a subredondeadas y arenas finas, afloran a lo largo y ancho del lecho fluvial (figura 15).

Figura 15. Vista tomada con el dron donde se puede visualizar las subunidades de terrazas aluviales, terrazas aluviales bajas y terrazas fluviales ubicadas en ambas márgenes del río Anasmayo.

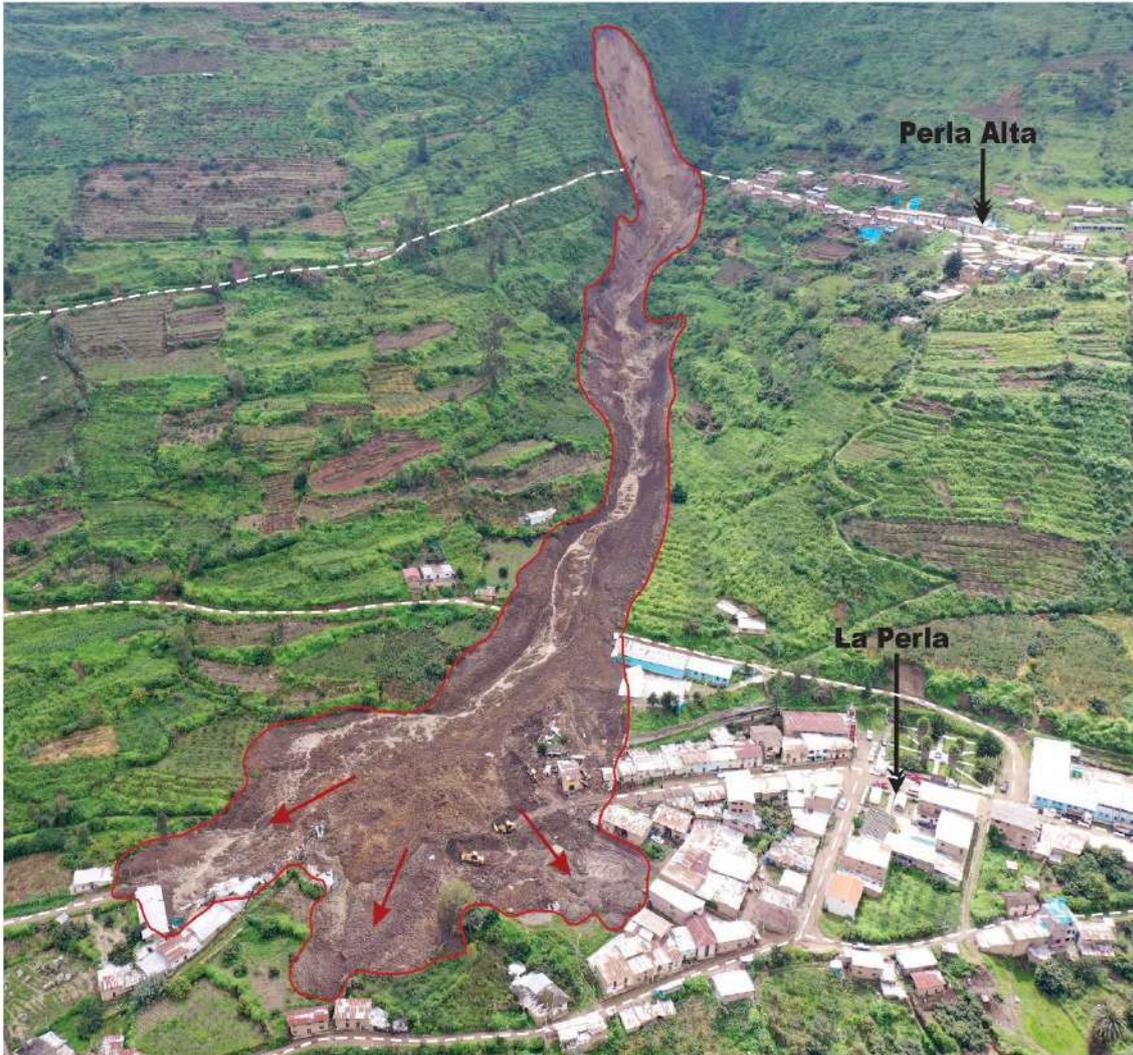
Figura 16. Vista con dirección noreste, donde se observa la avalancha de detritos (delimitado con línea de color rojo), que afectó parte del poblado La Perla, así como las trochas carrozables de acceso hacia La Perla y Perla Alta (líneas separadas de color blanco).

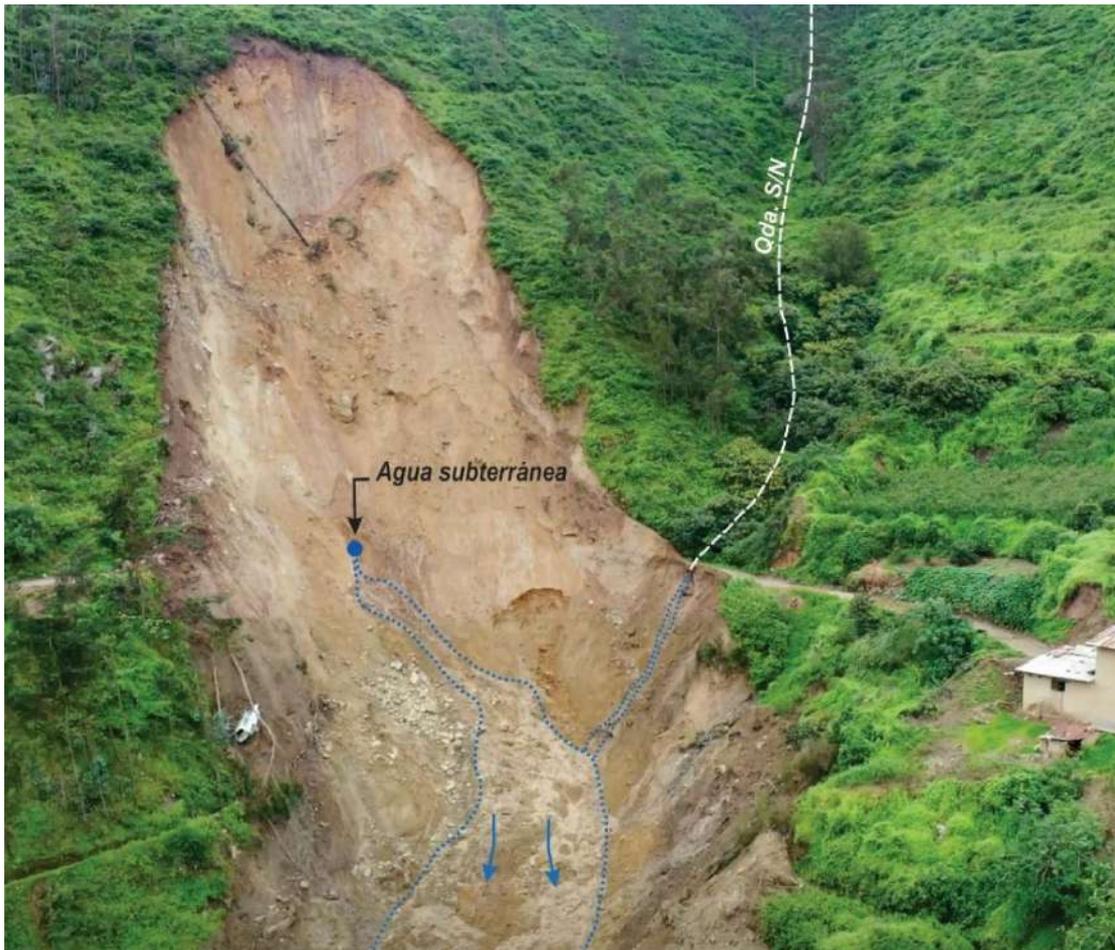
- Presenta emanación de aguas subterráneas (puquiales) en el cuerpo de la avalancha de detritos (figura 18).
- Tipo de avance: Retrogresivo (por las grietas encontradas en la parte posterior del escarpe principal).

Figura 18. Vista tomada con el dron donde se observa que en medio del cuerpo de la avalancha de detritos existe afloramiento de agua (puquial), que aportó con la saturación de suelo, así como también el discurrir de agua sobre la quebrada.

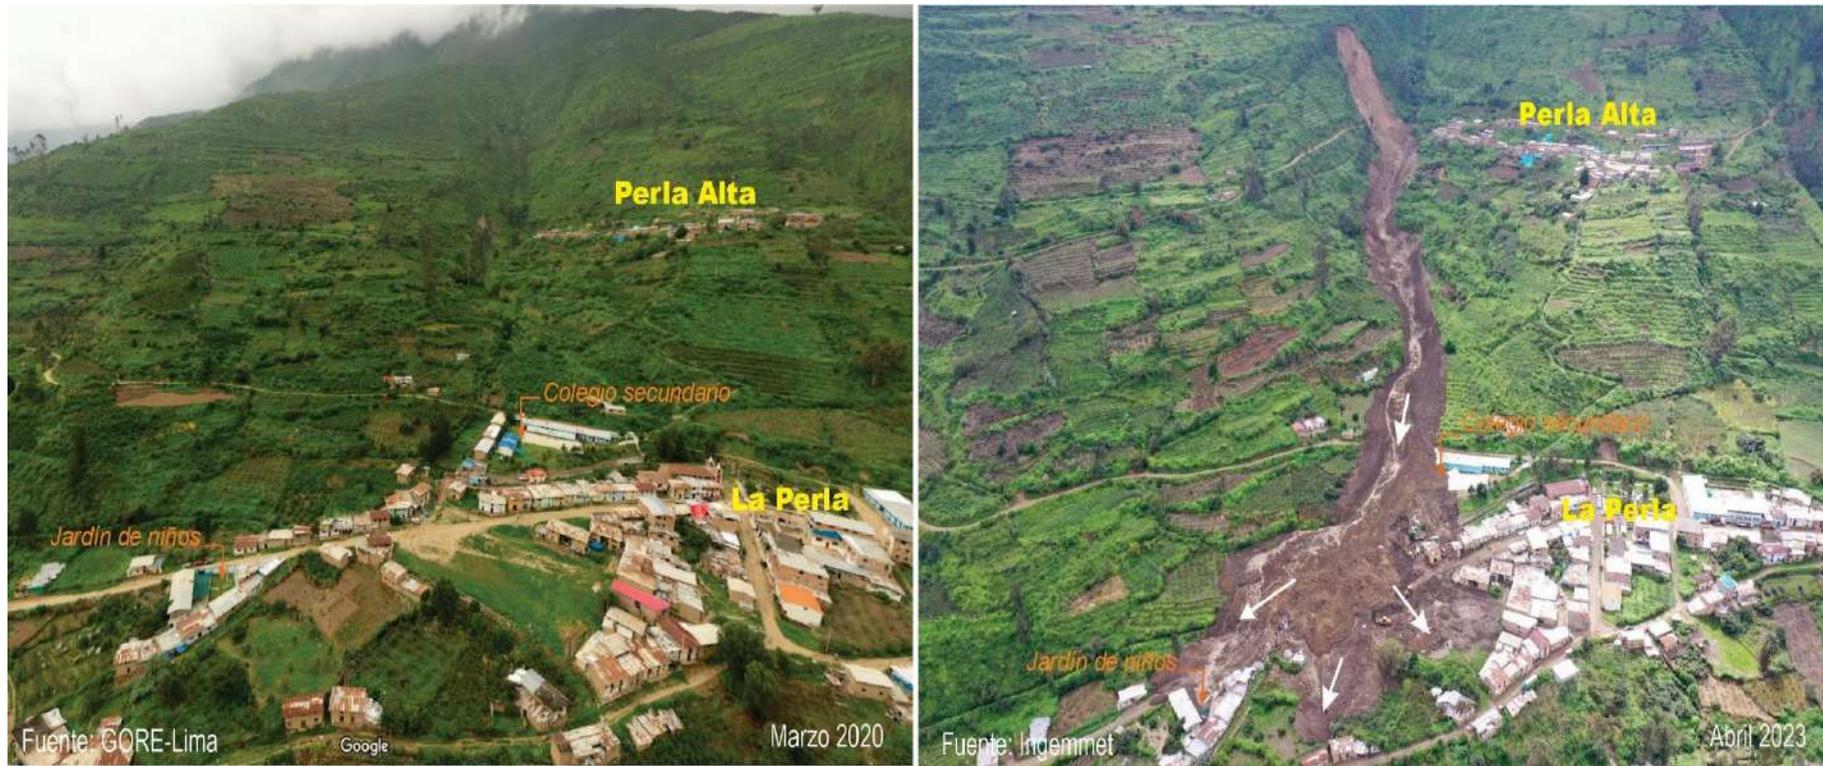
En la figura 19 se hace una comparación de imágenes, la primera obtenida de la plataforma Google Earth proporcionada por el Gore-Lima de marzo del 2020; donde se evidencia el inicio del evento presentando una escarpa que va en dirección hacia la quebrada S/N y el segundo obtenido con dron (Ingemmet, abril del 2023), donde se evidencia la avalancha de detritos, que afectó parte de la población La Perla.

Figura 19. Comparación de una imagen obtenida del Google Earth del año 2020 y la fotografía tomada con dron (2023). En la primera se observa viviendas asentadas varias en el cauce de la quebrada. La segunda corresponde a la tomada post evento, se observa la avalancha de detritos, el cual afectó severamente viviendas, tramos de carretera, así como terrenos de cultivos.

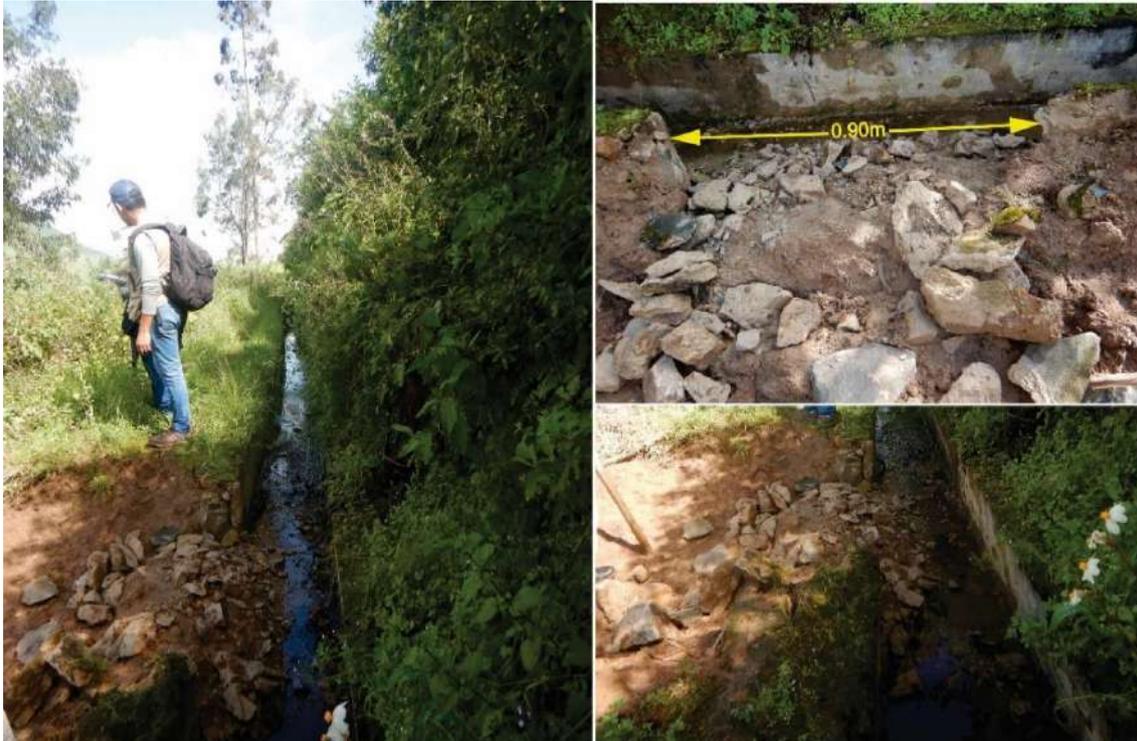
Los canales de riego Callanca y Alta, presentan un ancho de 40 cm, profundidad de 30 cm, con longitudes mayores a 3 km y se encuentran revestidos de concreto. Son usados para el riego de cultivos de palta, duraznos, melocotones entre otros, cabe mencionar que en algunos puntos de estos canales están en malas condiciones, por donde discurre agua abajo; también se observó obstrucciones del canal que ocasionan desborde; de esta manera saturan al terreno. (figura 21 y 22).

Figura 21. Canal de riego presenta deterioro en un tramo de 0.90 m lo cual permite que el agua discorra aguas abajo, ubicado entre las coordenadas UTM 8742860 N, 304013 E con una altitud de 2527 m s n.m.

- 4) Los canales de riego que pasan por la cabecera del centro poblado deben de ser revestidos, las mismas que deben tener limpieza y mantenimientos anuales mínimamente, para evitar obstrucciones y fugas.

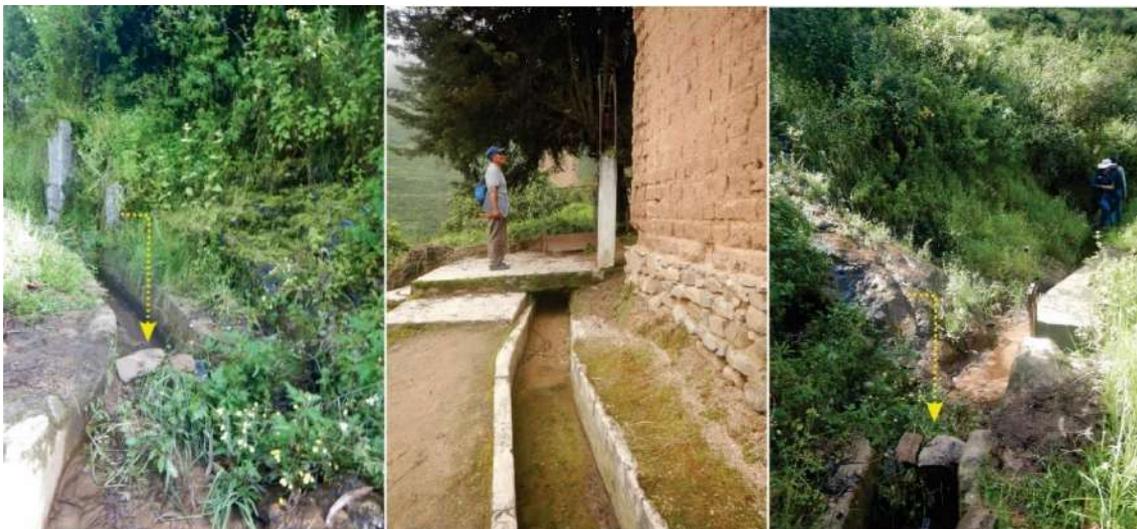
Figura 22. Vista de canales Callanca y Alta, se observa que están obstruidos, producto de la acumulación de material caído (vegetación y suelo), el cual en muchas oportunidades generan desborde de dicho canal, lo cual ayuda con la saturación de suelo.

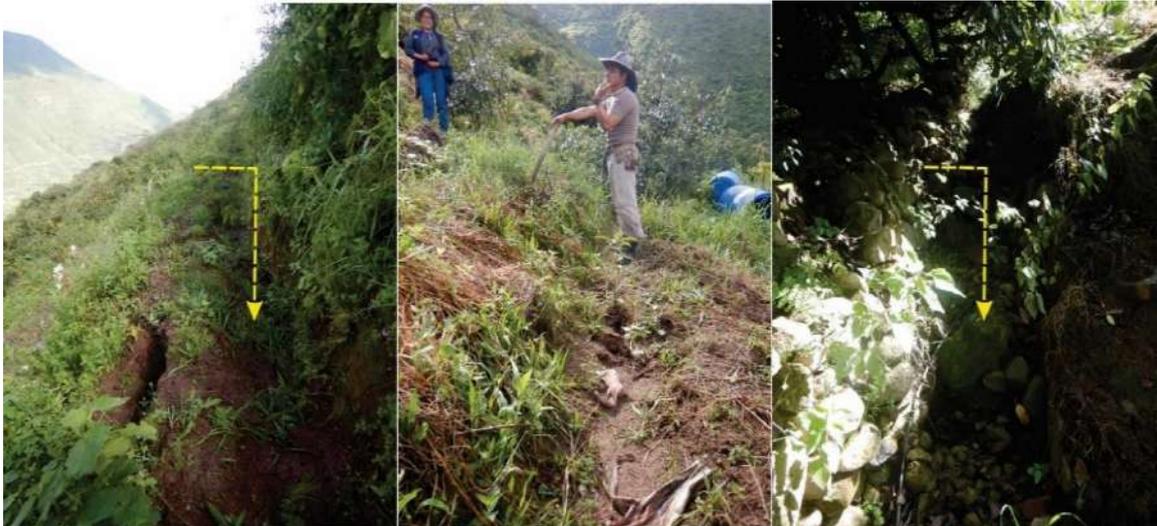
Los canales de riego Shañu y Ramal, no presenta revestimiento, esto favorece al discurrimento de agua en diferentes direcciones y saturan al terreno (figura 23).

Figura 23. Canal de riego sin revestimiento, el cual está aportando con la saturación del suelo, en ambos márgenes de este canal se evidencio la presencia de grietas; las cuales pasan desapercibidas debido a la vegetación.

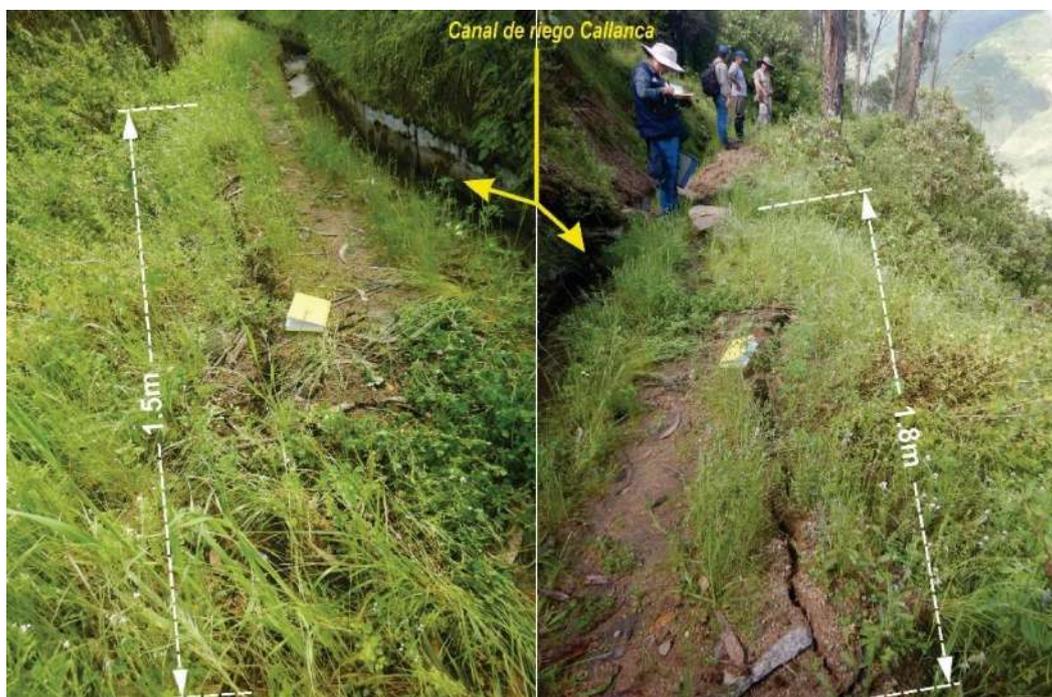
Figura 24. Vista de agrietamientos, próximos al canal Callanca, ubicado entre las coordenadas UTM 8742708 N, 304277 E.

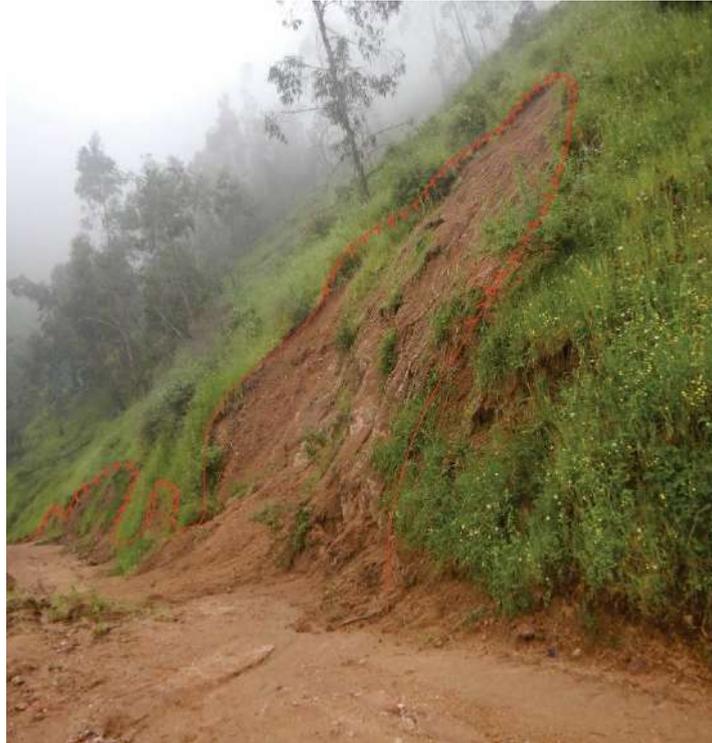
Cabe mencionar que se identificaron grietas transversales, ubicadas sobre canal de Callanca a 0.50 m, que presentan aberturas con longitudes de hasta 1.8 m y con profundidades visibles de hasta 0.08 m. (figura 24). Es importante mencionar que el suelo se encuentra suelto y se está desplazando en dirección SW. También se evidencio la presencia de varios deslizamientos y derrumbes; presentan escarpas con longitudes promedio de 1.8 a 2.3 m, con saltos de hasta 1.5 m (figuras 25 y 26).

Figura 25. Vista de pequeños derrumbes (líneas de color rojo) que afectan parte del canal de riego, el depósito no se aparecía (fue removido).

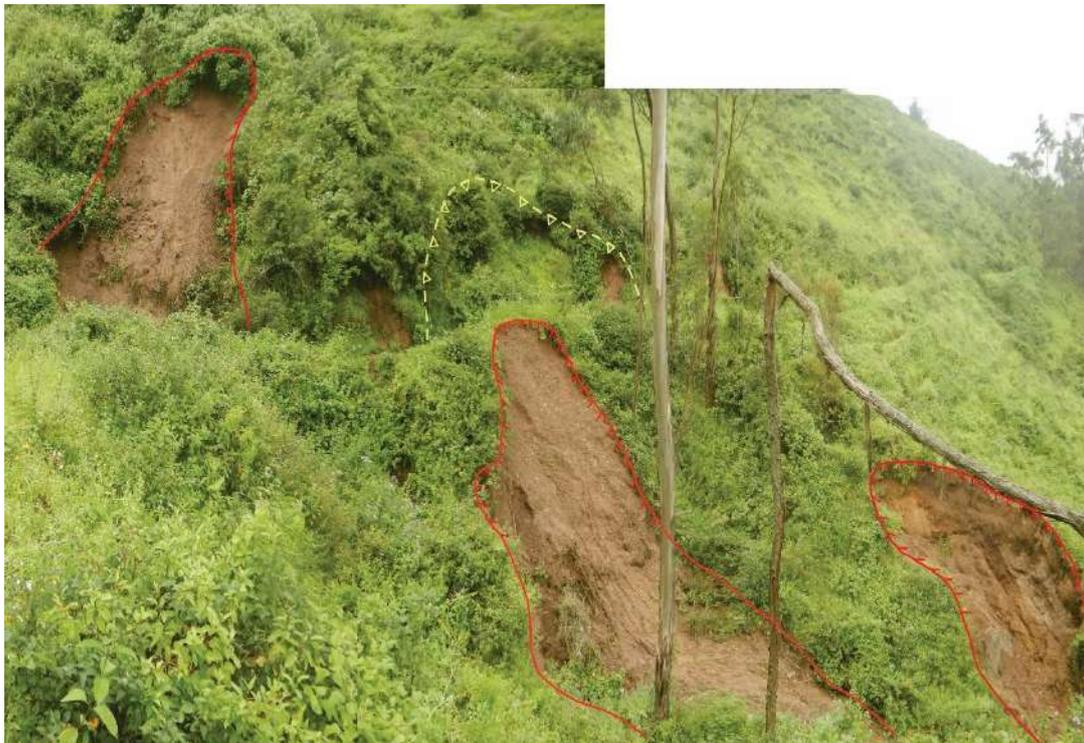
Figura 26. Se observó deslizamiento antiguo (delimitado con líneas separadas de color amarillo), y algunos derrumbes (líneas de color rojo), con dirección al suroeste, ubicado entre las coordenadas UTM 8742679 N, 304268 E, con una cota de 2526 m s.n.m.

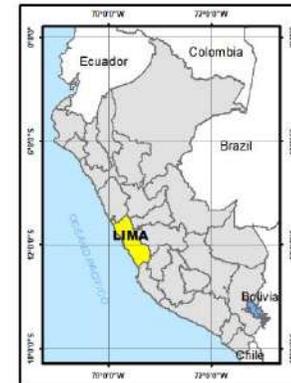
Escala: 1/12,000	Elaborado por: Sosa, N.	MAPA 01
Proyección: UTM Zona 18 Sur Datum: WGS 84		
Versión digital 2023 Impreso: Mayo, 2023

GEOLOGÍA DEL SECTOR LA PERLA Y ALREDEDORES

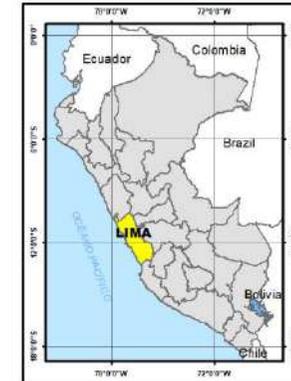
Escala: 1/12,000	Elaborado por: Sosa, N.	MAPA 02
Proyección: UTM Zona 18 Sur	Datum: WGS 84	
Versión digital 2023	Impreso: Mayo, 2023

**PENDIENTES DEL SECTOR
LA PERLA Y ALREDEDORES**
