Informe Técnico N° A7405

MONITOREO DEL DESLIZAMIENTO DE CUYO CHICO PERIODO 2021-2022

Departamento Cusco
Provincia Calca
Distrito Pisac

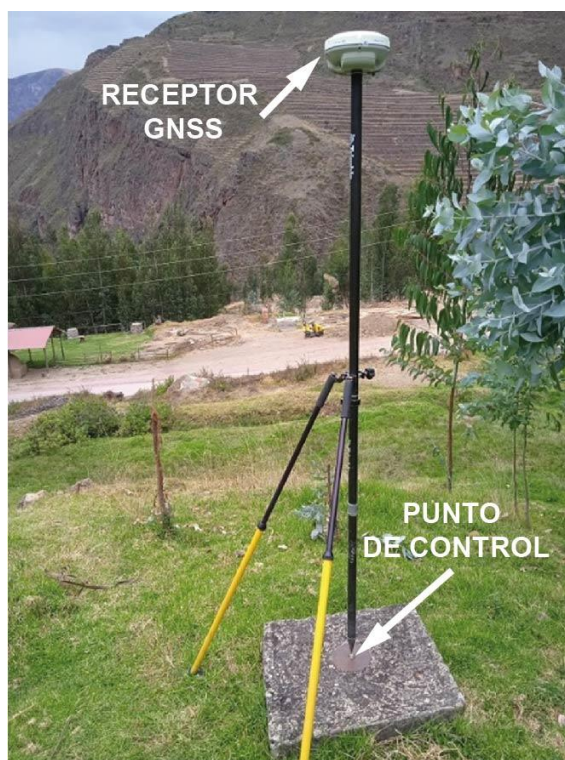
Figura 9. Hito de monitoreo o punto de control “CUYO” (actualmente denominado como CY06, ver figura 8) instalado en el 2009.

El deslizamiento de Cuyo Chico cuenta con una red de 8 puntos de control (hitos de monitoreo) distribuidos en el área de estudio. Uno de los puntos de control (figura 9) se instaló en el 2009 (Taipe et al., 2012) y los siete puntos de control restantes se instalaron en junio del 2021. Posteriormente, en mayo del 2022 se instalaron 5 puntos de control adicionales, localizados en las proximidades de las comunidades de Ampay y Ccotataqui (figura 10).
