**Informe Técnico N° A7400**

# EVALUACIÓN DEL PELIGRO GEOLÓGICO POR DESLIZAMIENTO EN EL CENTRO POBLADO LA LAJA

Departamento Cajamarca  
Provincia San Miguel  
Distrito La Florida

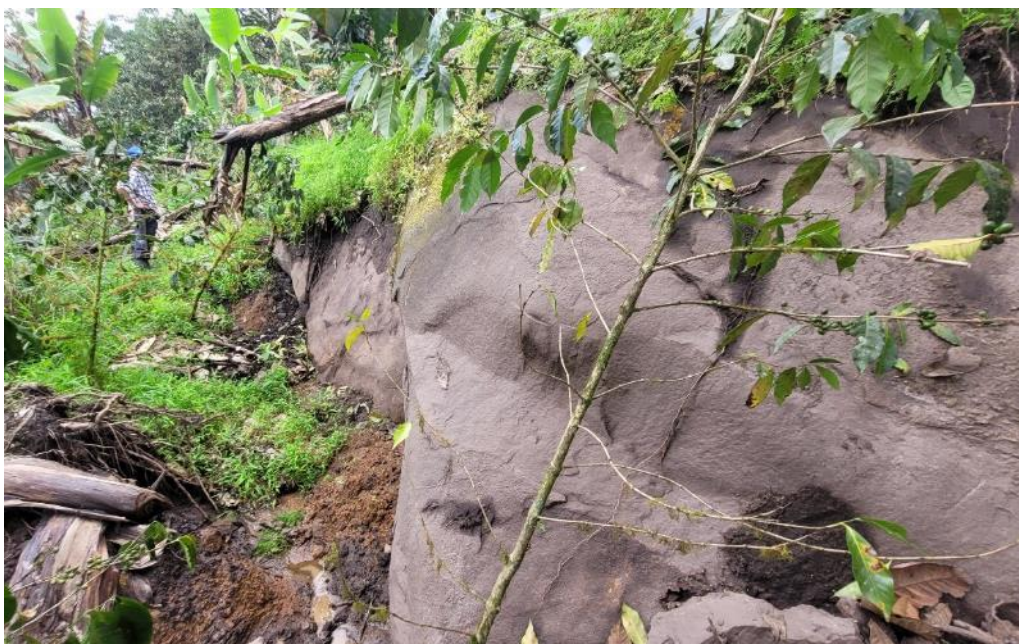
**Fotografía 1.** Bloques de rocas granodioríticas del Plutón Rushos, dentro de la zona evaluada.  
**Coordenadas:** E: 708293, N: 9237166.

En la zona evaluada esta unidad muestra afloramientos esporádicos, debido a que normalmente se encuentra cubierto por depósitos coluvio deluviales; los macizos encontrados muestran rocas medianamente fracturadas y moderadamente meteorizadas (fotografía 1).

La resistencia geológica de sus macizos rocosos es de mediana a buena, reflejado en una resistencia a la compresión uniaxial (cuadro 1) de entre 50 a 100 MPa y un Índice Geológico de Resistencia (Hoek, 2007) de entre 50 a 60 (figura 4).

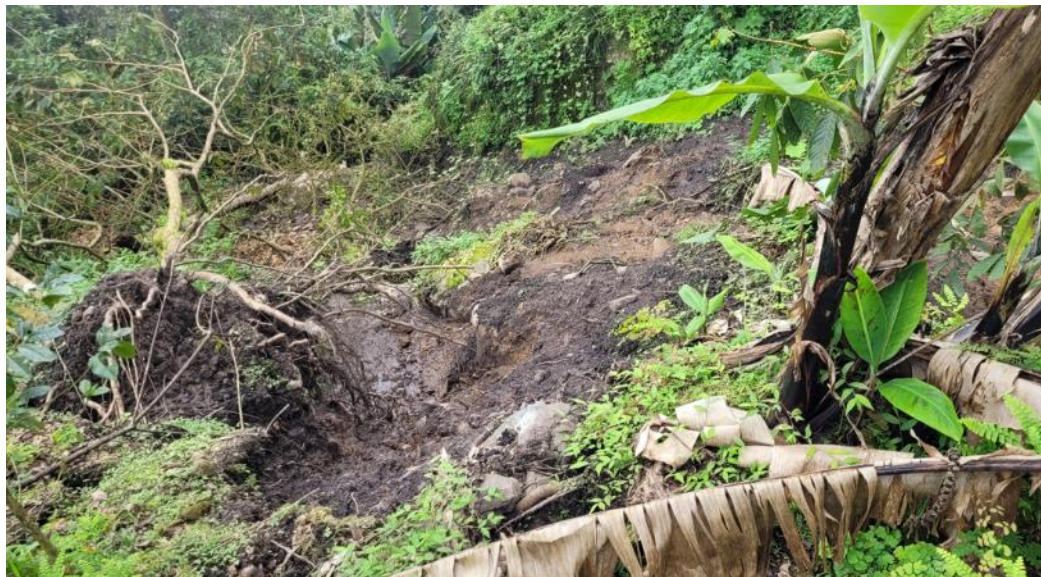
**Fotografía 2.** Suelos coluvio deluviales compuestos por limos y arcillas ubicados en los sectores con movimientos en masa. **Coordenadas:** E: 708308, N: 9237167.

Corresponde a suelos originados por los diversos movimientos en masa originados en la zona evaluada, su granulometría corresponde a limos y arcillas de mediana a alta plasticidad, con contenido de material orgánico (fotografía 2, tabla 3).

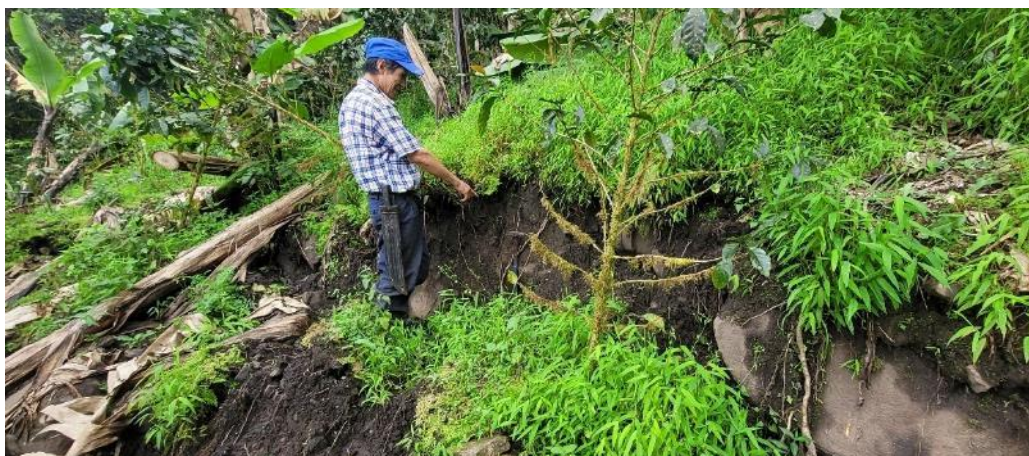
Fotografía 3. Escarpe del deslizamiento DRA1.

El deslizamiento ha generado escarpes y agrietamientos (fotografía 3) en la parte alta del terreno, además de desplazamiento ladera abajo que han afectado a los terrenos de cultivos en 0.3 ha (fotografía 4)

- a) Construir drenes de coronación y perimetrales impermeabilizados alrededor de los terrenos afectados por deslizamientos (Anexo 2A – Figura 13).
- b) Reforestar las laderas con especies nativas y de raíces densas (Anexo 2b – Figura 14 y Fotografía 10).
- c) Prohibir el riego por inundación en los terrenos aledaños a movimientos en masa.
- d) Monitorear constantemente la actividad de los deslizamientos.
- e) Instalar un sistema de alerta temprana para alertar con anticipación a la población del centro poblado La Laja, la posible activación de un flujo, para poder evacuar a zonas seguras.
- f) Capacitar a la población en Gestión del Riesgo de Desastres.
- g) Elaborar una evaluación de riesgos EVAR ante deslizamiento y flujo, para determinar las viviendas con riesgo alto y muy alto que deberían ser reubicadas, de ser el caso; además de medidas de control de riesgos adicionales.

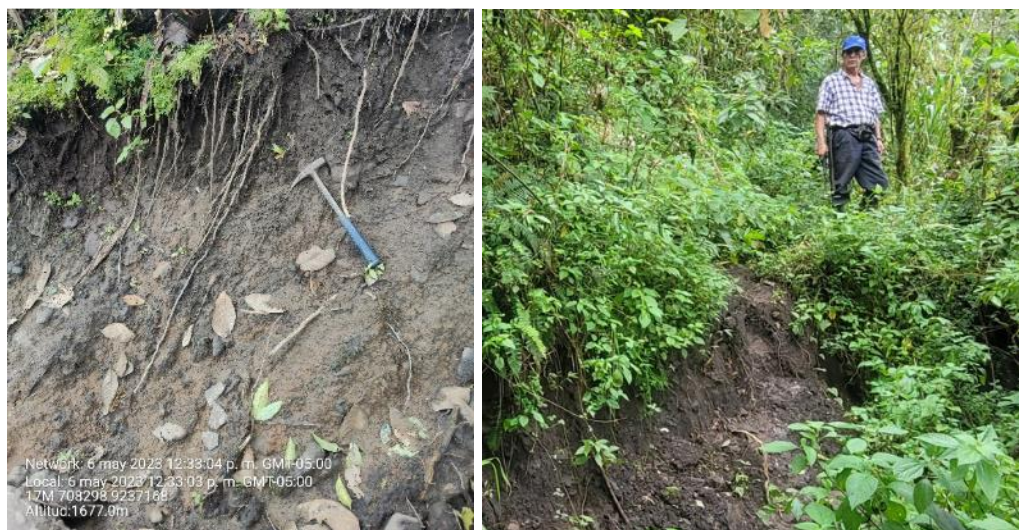
**Figura 10.** Vista de los dos escarpes del deslizamiento DRA1, el de mayor salto vertical (izquierda) se ubica en la parte media, el menor (derecha) se ubica en la parte alta.

En la figura 10 se muestran los dos escarpes principales en el deslizamiento DRA1, los cuales han generado saltos de hasta 3 m en el terreno.

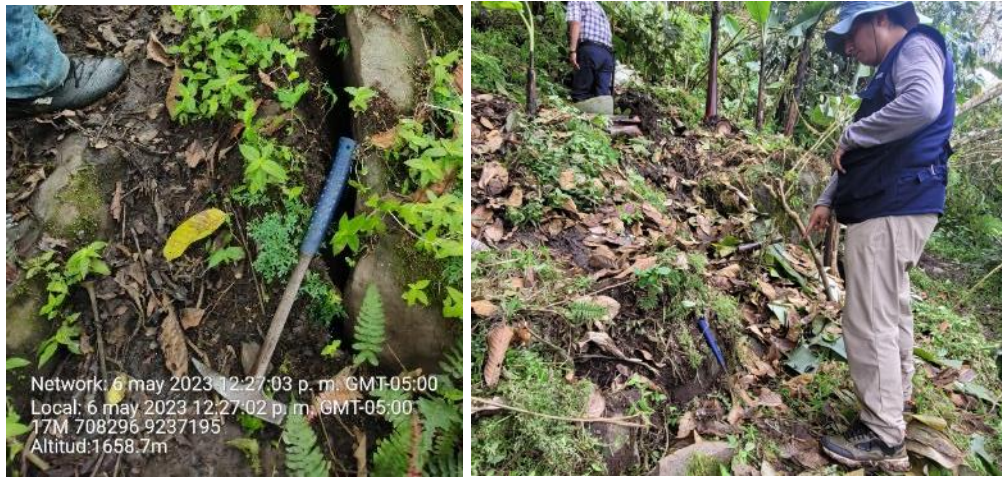
**Figura 11.** Agrietamientos producto del movimiento de suelos dentro del cuerpo del deslizamiento.

El deslizamiento también ha generado una serie de agrietamientos de menores dimensiones (figura 11) que contribuyen a la infiltración de aguas superficiales hacia el cuerpo del deslizamiento.

La ausencia de un adecuado sistema de drenaje impermeable, de aguas de escorrentías superficiales, hace que no sea posible derivar el agua de las lluvias, fuera de la zona del deslizamiento; dichas aguas continúan desestabilizando a los suelos acumulados.

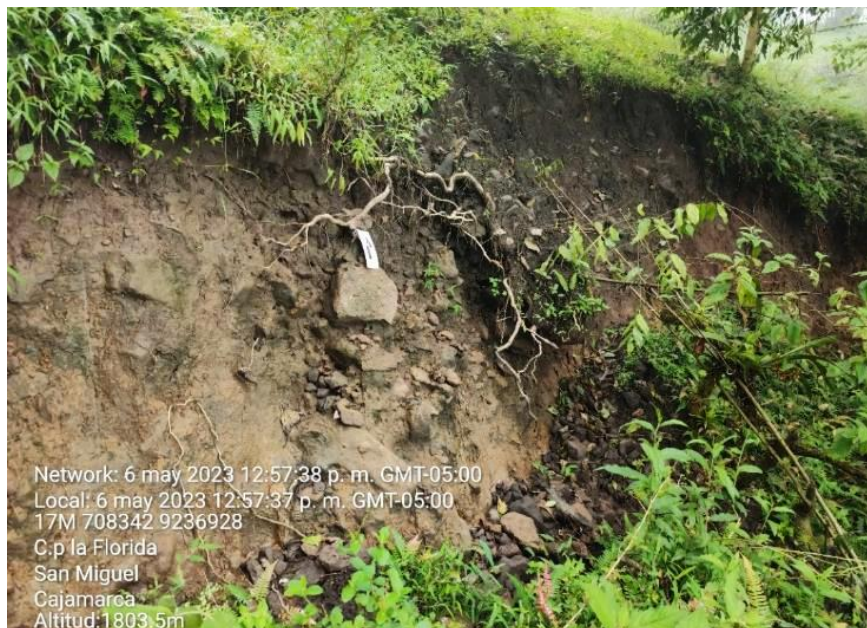
**Fotografía 5.** Escarpe principal del deslizamiento DRA2. Se aprecian bloques de formas angulosas en matriz de limos de baja plasticidad, como también restos de raíces de plantas.

El deslizamiento presenta un escarpe principal con salto de 2 m y longitud de 86 m, el ancho del cuerpo del deslizamiento en promedio de 36 m (fotografía 5); la parte inferior del deslizamiento se encuentra sobresaturado por presencia de agua subterránea y superficial (fotografía 6).

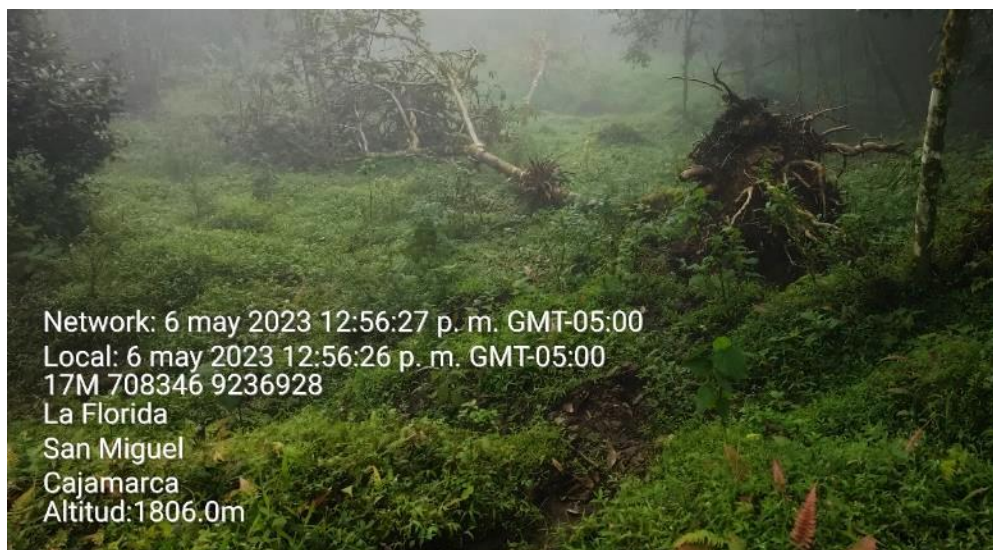
**Fotografía 7.** Árboles derrumbados por el movimiento del deslizamiento DRA2.

El deslizamiento DRA2 solo ha afectado a árboles y vegetación autóctona (fotografía 7), sin embargo, sus dimensiones podrían incrementarse si no se aplican medidas de control adecuadas.

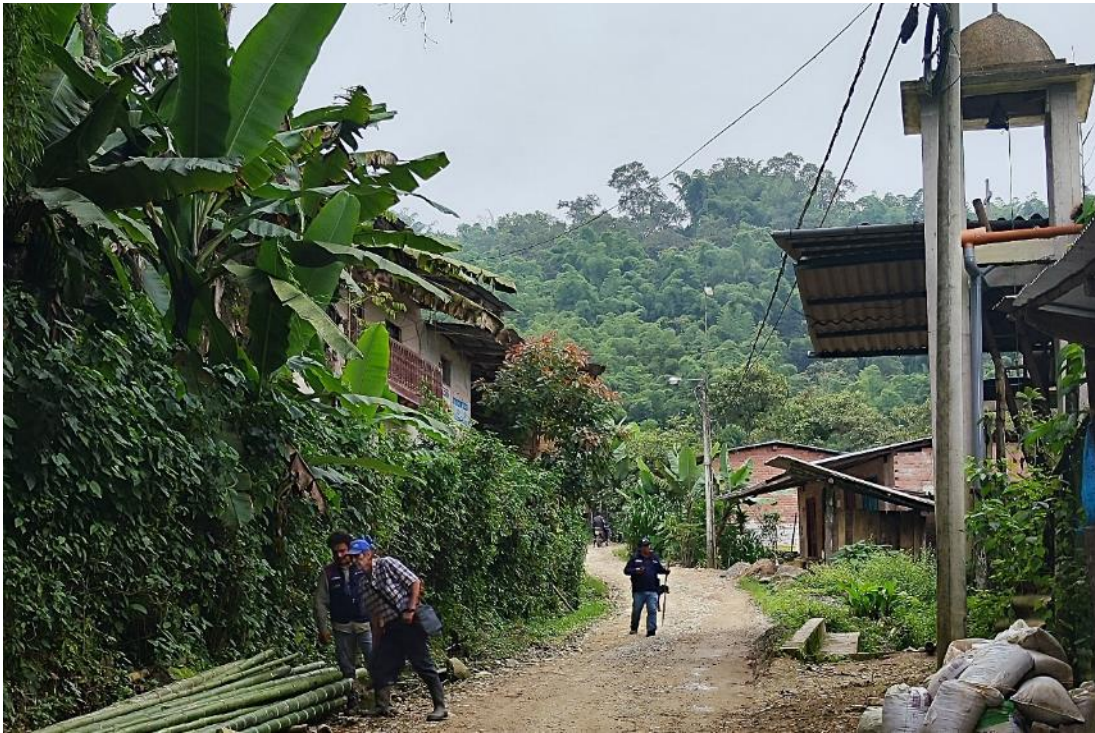
**Fotografía 8.** Vía nacional PE-1NI que cruza por el centro poblado La Laja, en la parte baja de los deslizamientos activos.

El sector urbano en peligro del centro poblado La Laja, está conformado por 50 viviendas, 0.5 km de la vía nacional PE-1NI (fotografía 8) y 3 instituciones educativas (fotografía 9).

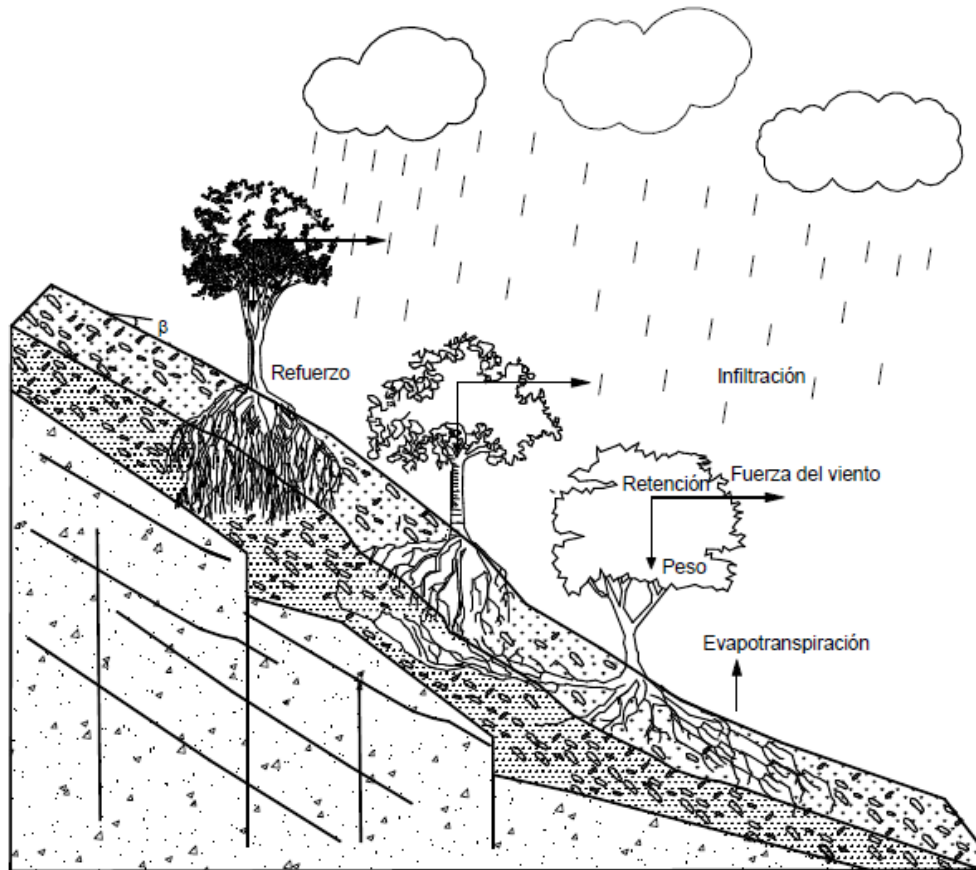
**Figura 14.** Estabilización de taludes utilizando vegetación. **Fuente:** Suarez, Díaz 2007.

Los árboles y arbustos de raíz profunda aportan una resistencia cohesiva significativa a los mantos de suelo más superficiales y al mismo tiempo, facilitan el drenaje subterráneo, reduciendo en esta forma la probabilidad de movimientos en masa poco profundos (Suárez Díaz, 2007).
