FICHA TÉCNICA REFERENCIAL DE EVALUACIÓN DE QUEBRADAS CON POBLACIONES VULNERABLES Y ALTERNATIVAS DE SOLUCIÓN PARA EL CONTROL DE FLUJO DE DETRITOS (HUAICOS)

IMPLEMENTACIÓN DE BARRERAS DINAMICAS PARA EL CONTROL DE FLUJO DE DETRITOS (HUAYCOS), EN LA QUEBRADA CUPICHE, DISTRITO DE RICARDO PALMA, PROVINCIA DE HUAROCHIRI, DEPARTAMENTO DE LIMA

ANA- MIDAGRI

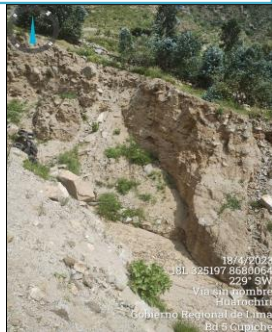
Vista aguas arriba Dique BD-5

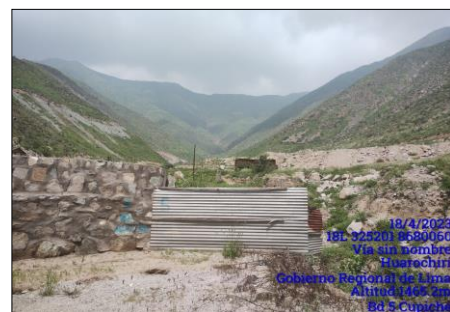
Vista emplazamiento Dique BD-4

La estructura BD-4 ubicado en coordenadas UTM 325263.7 y 8680181.1. Barrera Dinámica, que se anclará en suelo aluvial consolidado. El material de sedimentos está constituido por 20% bloques de roca mayores a 1.0 m. de diámetro; 30% de cantos rodados y 50% de clastos, grava, arena englobados en matriz limo arcilloso. Los volúmenes de movimiento de masas: Aprox. 3000m³ para el punto propuesto BD-4.

| Este (x) | 325254.36 | 325260.12 | 325264.15 | | 15 |

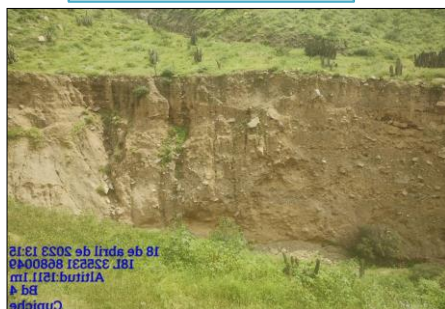
Vista aguas abajo Dique BD-4

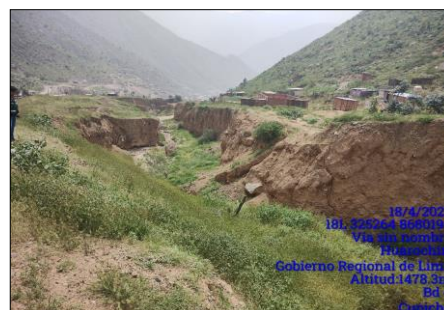
Vista aguas aiba Dique BD-5A

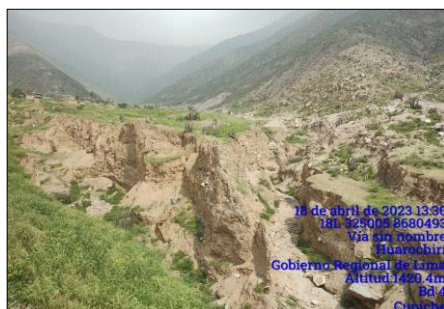
Vista emplazamiento Dique BD-5A

| Este (x) | 324979.29 | 324983.62 | 324989.84 | | 25 |
