FICHA TÉCNICA REFERENCIAL DE EVALUACIÓN DE QUEBRADAS CON POBLACIONES VULNERABLES Y ALTERNATIVAS DE SOLUCIÓN PARA EL CONTROL DE FLUJO DE DETRITOS (HUAICOS)

CONSTRUCCIÓN DE DIQUE ENROCADO FRENTE A FLUJO DE DETRITOS EN LA QUEBRADA HUASCATA, DISTRITO DE CHACLACAYO, PROVINCIA Y DEPARTAMENTO DE LIMA - AÑO 2023

ANA- MIDAGRI

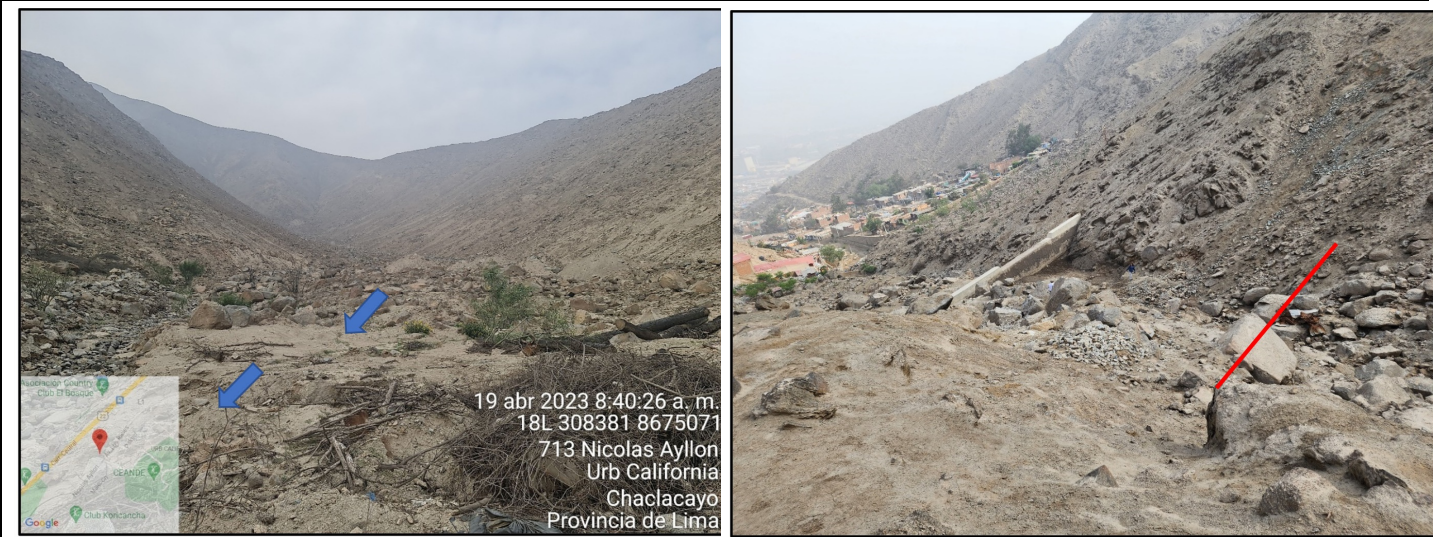
### 6.3 PANEL FOTOGRÁFICO

Imagen N° 01: Cauce de la quebrada, vista hacia aguas arriba

Imagen N° 02: Eje propuesto.
