FICHA TÉCNICA REFERENCIAL DE EVALUACIÓN DE QUEBRADAS CON POBLACIONES VULNERABLES Y ALTERNATIVAS DE SOLUCIÓN PARA EL CONTROL DE FLUJO DE DETRITOS (HUAICOS)

I. NOMBRE DE LA FICHA TECNICA REFERENCIAL		
CONSTRUCCIÓN DE DIQUE ENROCADO FRENTE A FLUJO DE DETRITOS EN LA QUEBRADA PANORAMA, DISTRITO DE CHACLACAYO, PROVINCIA Y DEPARTAMENTO DE LIMA - AÑO 2023		
II. NOMBRE DE LA ENTIDAD DEL SECTOR PÚBLICO QUE PRESENTA LA PROPUESTA DE LA FICHA TÉCNICA REFERENCIAL		
ANA- MIDAGRI		
III. FINALIDAD PÚBLICA		
La finalidad publica es la formulación de una ficha técnica referencial en la cual se evalúe la quebrada con población vulnerable y alternativas de solución para el control de flujo de detritos (Huaycos) en el distrito de Chaclacayo – Lima.		
IV. JUSTIFICACIÓN		
<p>En las quebradas las variables que determina la ocurrencia de flujo de detritos son: las precipitaciones pluviales, materiales sueltos, escasa cobertura vegetal y las fuertes pendientes. En estas condiciones, las precipitaciones saturan los materiales de la laderas y quebradas produciéndose la remoción de más por gravedad y acción hidráulica. Estos materiales descienden hasta ocupar los lechos de las quebradas, para luego continuar v

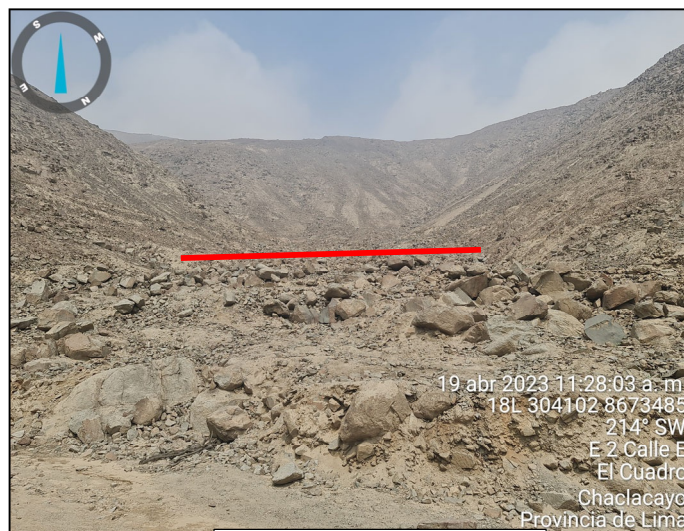
Imagen N° 01: Eje propuesto para Dique 1 MI

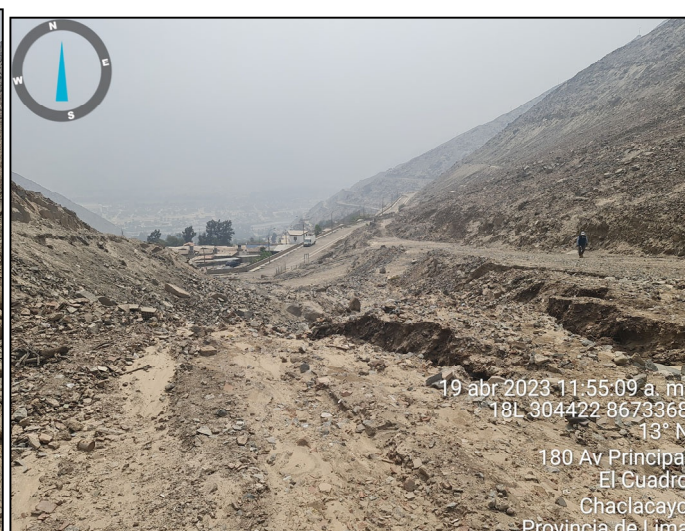
Imagen N° 02: Vista aguas abajo de quebrada Pranorama - aportante margen

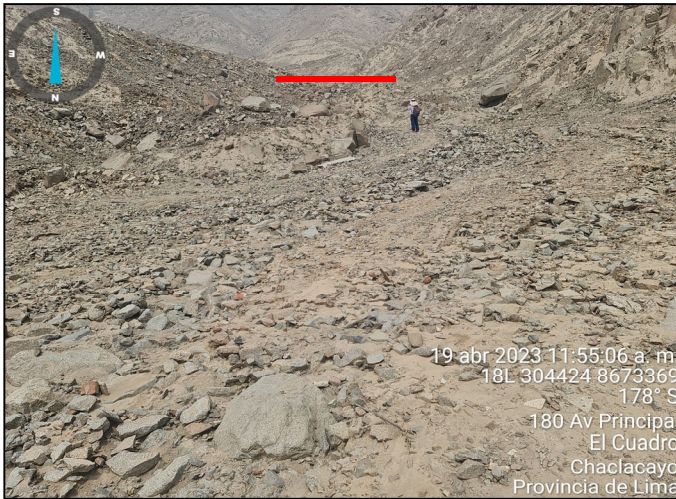
Imagen N° 03: Eje propuesto para Dique 2.2 MD

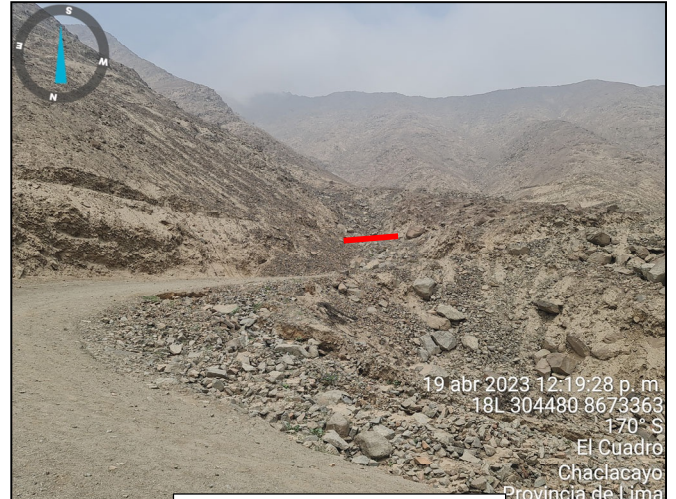
Imagen N° 03: Eje propuesto para Dique 2.1 MI
