FICHA TÉCNICA REFERENCIAL DE EVALUACIÓN DE QUEBRADAS CON POBLACIONES VULNERABLES Y ALTERNATIVAS DE SOLUCIÓN PARA EL CONTROL DE FLUJO DE DETRITOS (HUAICOS)

CONSTRUCCIÓN DE DIQUE ENROCADO FRENTE A FLUJO DE DETRITOS EN LA QUEBRADA CUSIPATA, DISTRITO DE CHACLACAYO, PROVINCIA Y DEPARTAMENTO DE LIMA - AÑO 2023

ANA- MIDAGRI

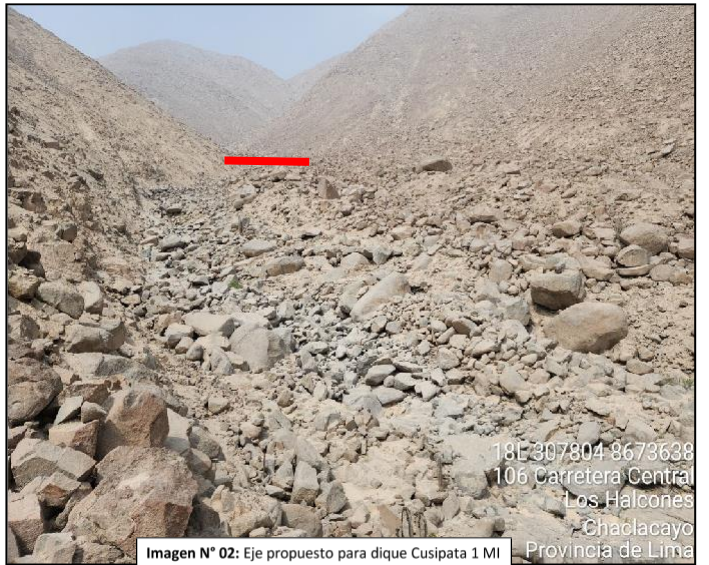
Imagen N° 02: Eje propuesto para dique Cusipata 1 MI

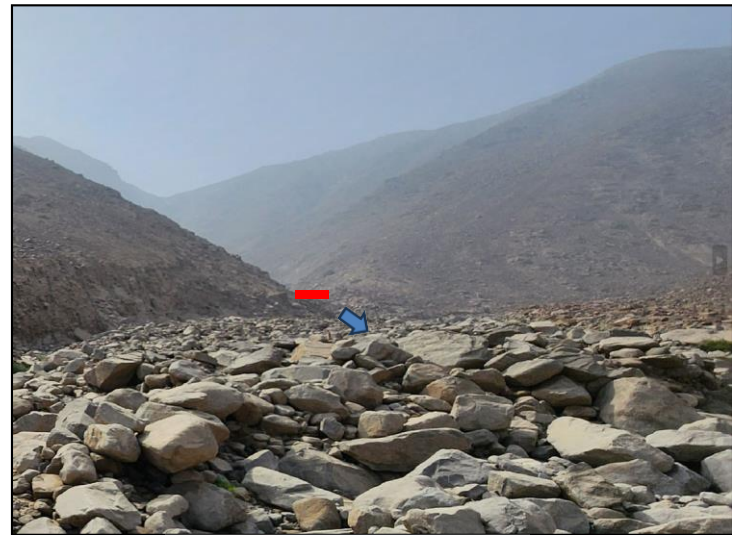
Imagen N° 03: Eje propuesto para dique Cusipata

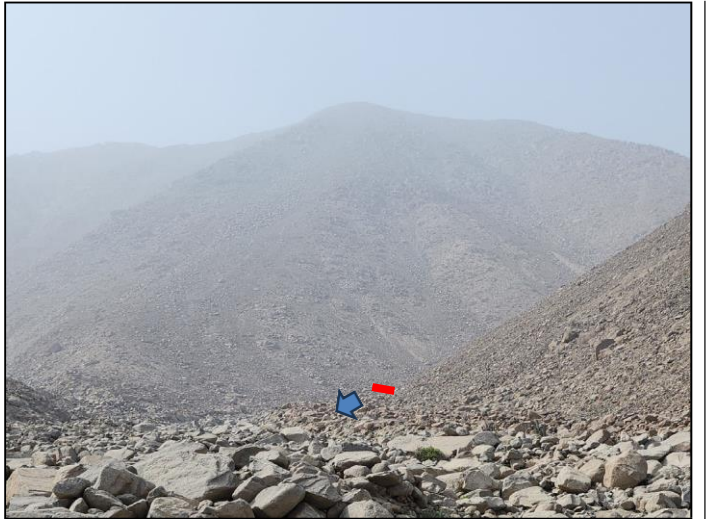
Imagen N° 04: Eje propuesto para dique Cusipata
