FICHA TÉCNICA REFERENCIAL DE EVALUACIÓN DE QUEBRADAS CON POBLACIONES VULNERABLES Y ALTERNATIVAS DE SOLUCIÓN PARA EL CONTROL DE FLUJO DE DETRITOS (HUAICOS)		
<b>I. NOMBRE DE LA FICHA TECNICA REFERENCIAL</b>		
CONSTRUCCIÓN DE DIQUE ENROCADO FRENTE A FLUJO DE DETRITOS EN LA QUEBRADA CÓNDORES 1, DISTRITO DE CHACLACAYO, PROVINCIA Y DEPARTAMENTO DE LIMA - AÑO 2023		
<b>II. NOMBRE DE LA ENTIDAD DEL SECTOR PÚBLICO QUE PRESENTA LA PROPUESTA DE LA FICHA TÉCNICA REFERENCIAL</b>		
ANA- MIDAGRI		
<b>III. FINALIDAD PÚBLICA</b>		
La finalidad publica es la formulación de una ficha técnica referencial en la cual se evalúe la quebrada con población vulnerable y alternativas de solución para el control de flujo de detritos (Huaycos) en el distrito de Chacacayo – Lima.		
<b>IV. JUSTIFICACIÓN</b>		
<p>En las quebradas las variables que determina la ocurrencia de flujo de detritos son: las precipitaciones pluviales, materiales sueltos, escasa cobertura vegetal y las fuertes pendientes. En estas condiciones, las precipitaciones saturan los materiales de la laderas y quebradas produciéndose la remoción de más por gravedad y acción hidráulica. Estos materiales descienden hasta ocupar los lechos de las que

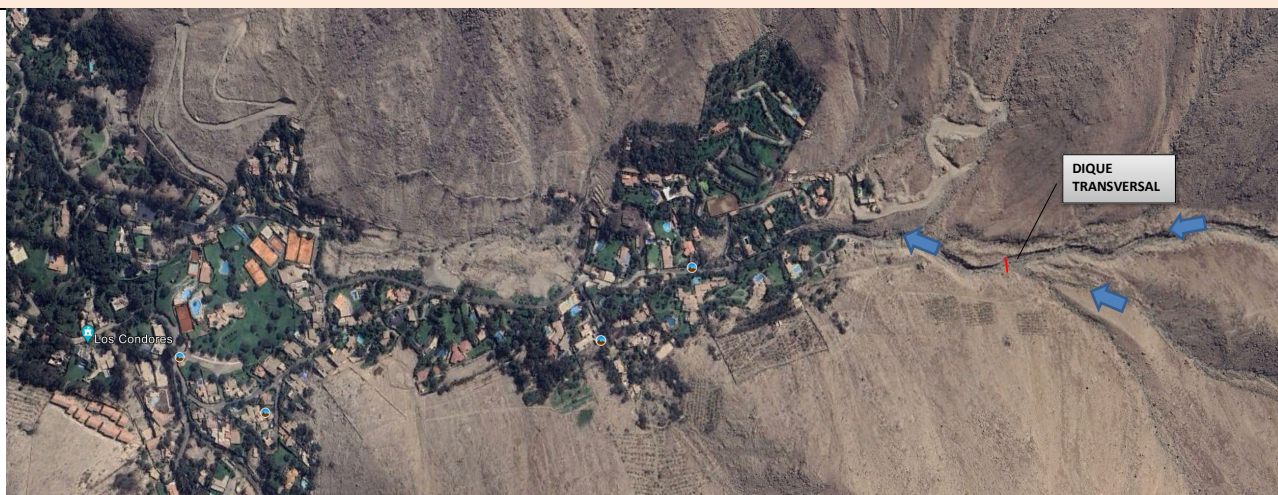
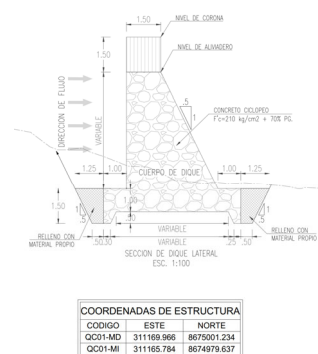
Dique planteado en el cauce de la quebrada, tipo cerrado de 22.0 m de longitud y 1.50 m de ancho de corona, con vertedero en el cuerpo del dique, la longitud es de 11.50 m de largo y 1.50 m de altura, el material considerado es de concreto ciclópeo con concreto  $f_c = 210 \text{ kg/cm}^2 + 70\% \text{ PG}$ ; es decir roca y concreto, con cimentación de 1.0 m en la parte central, aguas arriba y aguas abajo la cimentación llega hasta 1.50 m mediante uñas de empotramiento, aguas arriba el dique es recto de 5.0m de alto hasta el umbral del vertedero y a los extremos los aleros con altura variable, aguas abajo el talud es 1:0.5 (V:H) terminado en una poza de disipación de 11.50 m de ancho y 3.50 m de longitud por 0.50 m de alto todo en piedra asentada y emboquillada  $f_c = 175 \text{ kg/cm}^2$ . El cuerpo del dique, en la zona central que llega a la poza llevara ductos de drenaje a diferentes niveles de sección rectangular igual a 0.30m x 0.30m.

- Se está considerando diques tipo cerrado, para retener sedimentos que se generan en la quebrada.
- Para el diseño se ha considerado el caudal que corresponde a un periodo de retorno igual a 100 años.
- La ubicación propuesta de cada una de las estructuras tiene que ver con las condiciones topográficas que existen en el tramo elegido, menor ancho de cauce y espacio aguas arriba para almacenar sedimentos.

El vertedero se calcula para un cierto caudal de diseño, para el caso de los diques transversales propuestos se ha previsto calcular la lámina de agua que discurre sobre la estructura mediante la fórmula de vertedero de cresta ancha  $Q = C \cdot L \cdot h^{3/2}$ , siendo el coeficiente  $C = 1.45$ , para cresta ancha, con inclinación de las paredes laterales.
