FICHA TÉCNICA REFERENCIAL DE EVALUACIÓN DE QUEBRADAS CON POBLACIONES VULNERABLES Y ALTERNATIVAS DE SOLUCIÓN PARA EL CONTROL DE FLUJO DE DETRITOS (HUAICOS)

IMPLEMENTACIÓN DE BARRERAS DINAMICAS Y/O DIQUES TRANSVERSALES PARA EL CONTROL DE FLUJO DE DETRITOS (HUAYCOS), EN LA QUEBRADA LA RONDA, DISTRITO DE LURIGANCHO CHOSICA, PROVINCIA DE LIMA, DEPARTAMENTO DE LIMA

ANA- MIDAGRI

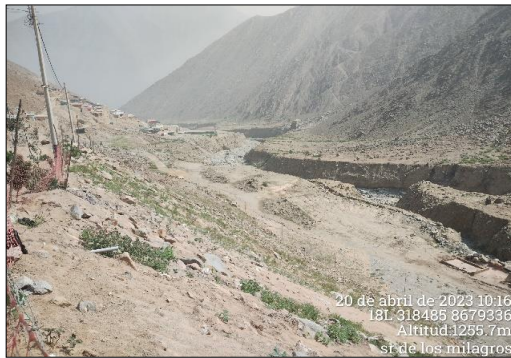
Lugar de emplazamiento de Barrera Dinámica BD-2

El proyecto contempla la instalación de una (01) barrera dinámica tipo UX-180 H6 con codificación BD-2, emplazada sobre el cauce de la Quebrada La Ronda que tiene por objeto reducir la vulnerabilidad de los bienes, servicios y vidas humanas ante la ocurrencia de huaycos e inundaciones causados por la probable ocurrencia del fenómeno de El Niño. A continuación, se presenta las características del tipo de barrera dinámica propuesta:
