FICHA TÉCNICA REFERENCIAL DE EVALUACIÓN DE QUEBRADAS CON POBLACIONES VULNERABLES Y ALTERNATIVAS DE SOLUCIÓN PARA EL CONTROL DE FLUJO DE DETRITOS (HUAICOS)

IMPLEMENTACIÓN DE BARRERAS DINAMICAS Y/O DIQUES TRANSVERSALES PARA EL CONTROL DE FLUJO DE DETRITOS (HUAYCOS), EN LA QUEBRADA CARAPONGUILLO, DISTRITO DE LURIGANCHO CHOSICA, PROVINCIA DE LIMA, DEPARTAMENTO DE LIMA

ANA- MIDAGRI

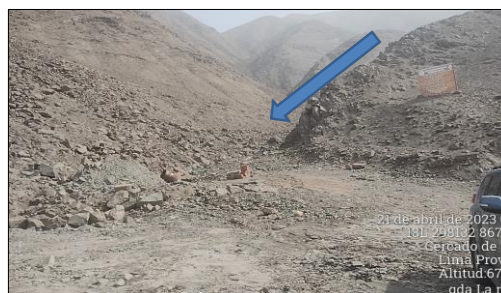
Lugar de emplazamiento de Barrera Dinámica BD-41

La primera ubicada en el punto BD-41 en coordenadas UTM 298113.57 y 8674133.47; la que se fundaran en suelos aluviales (derrubios); que descansan en pendientes de 15%, a 20% promedio. El material de sedimentos está constituido por 50% bloques de roca mayor a 1.0 m. de diámetro; 30% de cantos rodados angulosos y 20% de clastos, grava en matriz arenosa. Volúmenes de movimiento de masas 10m3 Aprox., para el punto propuesto.

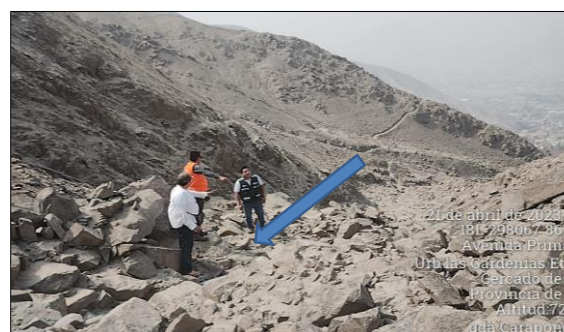
Lugar de emplazamiento de Dique Transversal BD-42

La segunda Barrera Dinámica ubicada en el punto propuesto BD-42 en las coordenadas UTM 298058.5 y 8674317.59, se anclará en suelo aluvional no consolidado que cubre en 3.0 a 4.0m a la roca basamento tonalítica-granodiorítica. El material de sedimentos coluviales no consolidados está constituido por 50% bloques de roca mayor a 1.0 m. de diámetro; 30% de cantos rodados; 20% de clastos y grava en matriz arenosa. Volúmenes de movimiento de masas 30 m3 aproximadamente.
