FICHA TÉCNICA REFERENCIAL DE EVALUACIÓN DE QUEBRADAS CON POBLACIONES VULNERABLES Y ALTERNATIVAS DE SOLUCIÓN PARA EL CONTROL DE FLUJO DE DETRITOS (HUAICOS)

IMPLEMENTACIÓN DE BARRERAS DINAMICAS Y/O DIQUES TRANSVERSALES PARA EL CONTROL DE FLUJO DE DETRITOS (HUAYCOS), EN LA QUEBRADA CHACRASANA, DISTRITO DE LURIGANCHO CHOSICA, PROVINCIA DE LIMA, DEPARTAMENTO DE LIMA

ANA- MIDAGRI

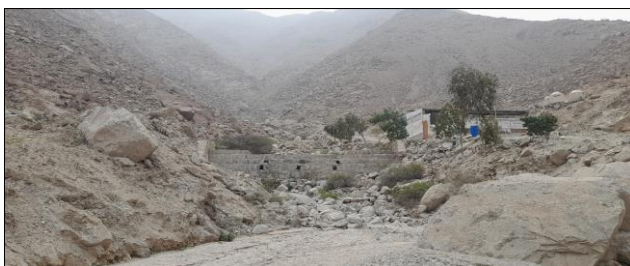
Vista aguas arriba del cauce de la quebrada

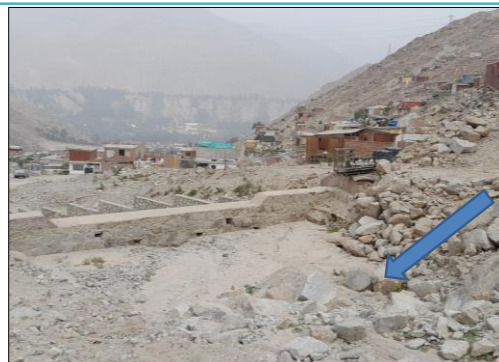
Lugar de emplazamiento de Barrera Dinámica BD-16

La primera ubicada en el punto BD-16 en coordenadas UTM 309527.87 y 8678273.88; la que se fundaran en suelos aluviales (derrubios); que descansan en pendientes de 15%, a 20% promedio. El material de sedimentos está constituido por 50% bloques de roca mayor a 1.0 m. de diámetro; 40% de cantos rodados; 10% de clastos, grava y arena. Volúmenes de movimiento de masas 1,000 m³ Aprox., para el punto propuesto BD-16.

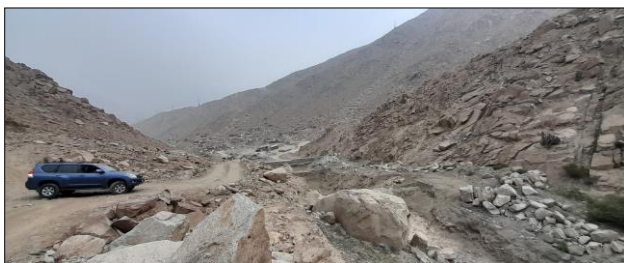
Vista aguas abajo del cauce de la quebrada

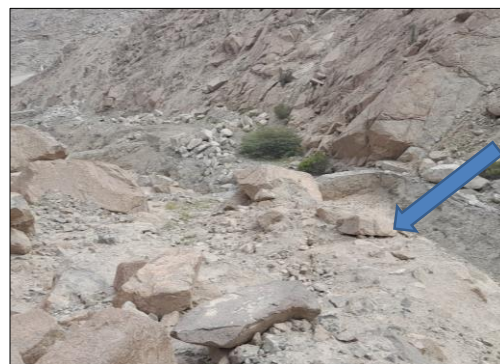
Lugar de emplazamiento de Dique Transversal BD-17

La segunda Barrera Dinámica en el punto propuesto BD-17 ubicado en coordenadas UTM 309671.82 y 8678454.35, esta que se anclará parte en suelo aluvional no consolidado y parte en roca basamento fresco a partir de los 2.0m. de profundidad. El material de sedimentos está constituido por 50% bloques de roca mayor a 1.0 m. de diámetro; 40% de cantos rodados; 10% de clastos, grava y arena. Volúmenes de movimiento de masas 1000 m³ aproximadamente.
