FICHA TÉCNICA REFERENCIAL DE EVALUACIÓN DE QUEBRADAS CON POBLACIONES VULNERABLES Y ALTERNATIVAS DE SOLUCIÓN PARA EL CONTROL DE FLUJO DE DETRITOS (HUAICOS)

IMPLEMENTACIÓN DE BARRERAS DINAMICAS Y/O DIQUES TRANSVERSALES PARA EL CONTROL DE FLUJO DE DETRITOS (HUAYCOS), EN LA QUEBRADA YANACOTO, DISTRITO DE LURIGANCHO CHOSICA, PROVINCIA DE LIMA, DEPARTAMENTO DE LIMA

ANA- MIDAGRI

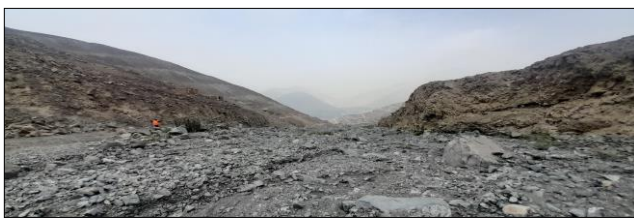
Vista aguas abajo del cauce de la quebrada

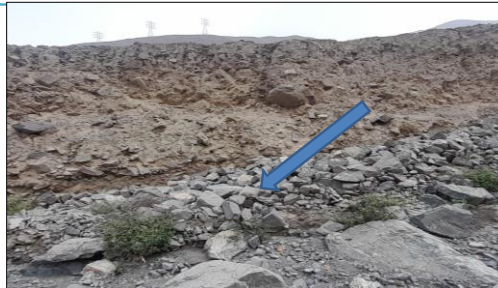
Lugar de emplazamiento de Barrera Dinámica BD-15

La estructura BD-15 ubicado en coordenadas UTM 310912.57 y 8679394.43 Barrera Dinámica, que se anclará en suelo aluvional consolidado. El material de sedimentos está constituido por 15% bloques de roca mayores a 1.0 m. de diámetro; 40% de cantos rodados y 45% de clastos, grava, arena englobados en matriz limo arcilloso. Los volúmenes de movimiento de masas: Aprox. 4015 m3 para el punto propuesto BD-15.

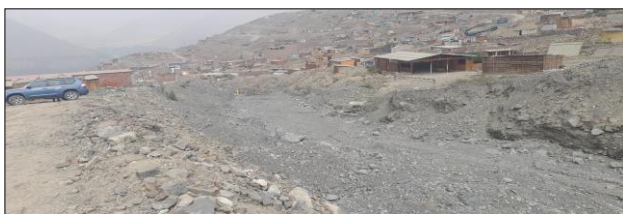
Vista aguas abajo del cauce de la quebrada

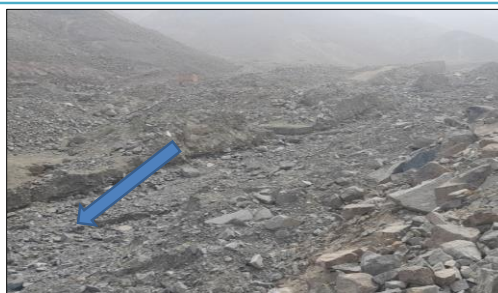
Lugar de emplazamiento de Dique Transversal BD-15A

La estructura recomendada a construir es: un dique disipador de energía ubicado en el punto BD-15A en coordenadas UTM 311127.16 Y 8679157.85; el que se fundará en suelos aluviales (derrubios); que descansan en pendientes de 15%, a 20% promedio. El material de sedimentos está constituido por 15% de bloques de roca, 40% cantos rodados englobados en la matriz, y 45% de grava, arena y limo arcilloso. Los volúmenes de movimiento de masas: Aprox. 600 m3 para el punto propuesto BD15-A.
