Informe Técnico N° A7414

EVALUACIÓN DE PELIGROS GEOLÓGICOS POR EROSIÓN EN CÁRCAVA DE LA QUEBRADA CUSANAHUAYCO EN LA COMUNIDAD DE CCONCHACCOLLO

Departamento Cusco
Provincia Chumbivilcas
Distrito Chamaca

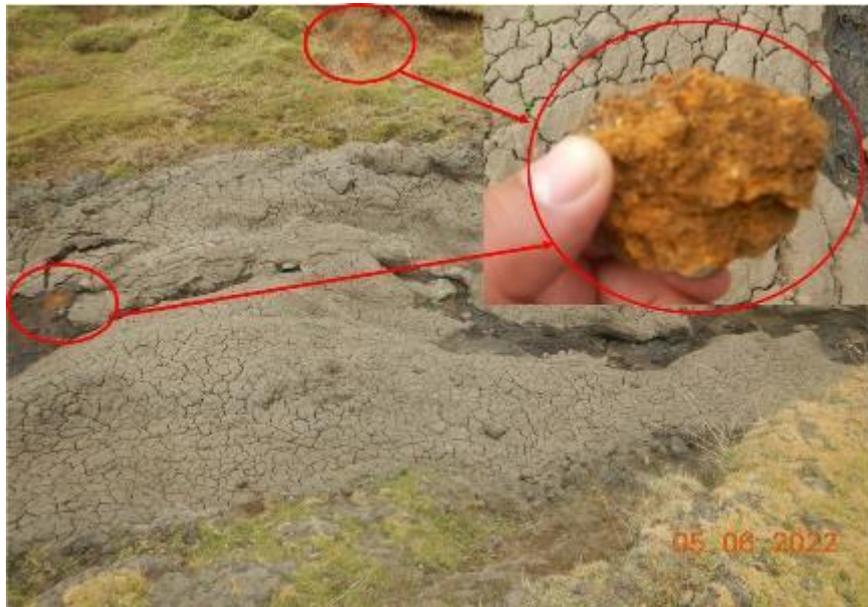
En la margen izquierda de la quebrada Cusanahuayco, sobre las tonalitas se aprecian depósitos compuestos por tobas de ceniza con líticos de composición andesítica, de coloración grisácea y por meteorización son de color amarillento. Las rocas se presentan muy fracturadas y altamente meteorizadas, generando suelos que se depositan en la quebrada, los que son de fácil erosión (Figura 2).

Figura 2: se muestra el canal de la quebrada y un fragmento de roca altamente meteorizada, ubicada en la base del canal de la quebrada.

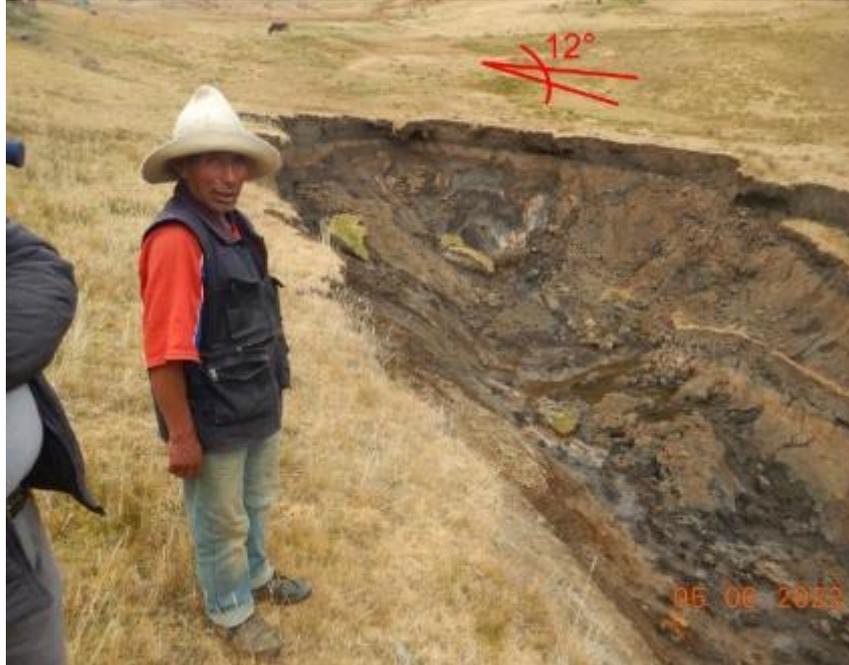
Está constituido por gravas de formas subangulosas y tamaños heterométricos en una concentración de un 20% los cuales están incluidos en una matriz de arcilla, limo y arena en 80%, dejando superficies con pendientes suaves a moderadas (Figura 3) (Anexo 2 – descripción de formaciones superficiales 1).

Figura 3: Depósito deluvial compuesta por gravas en matriz de arcilla limo y arena, que dejó pendientes moderadas.

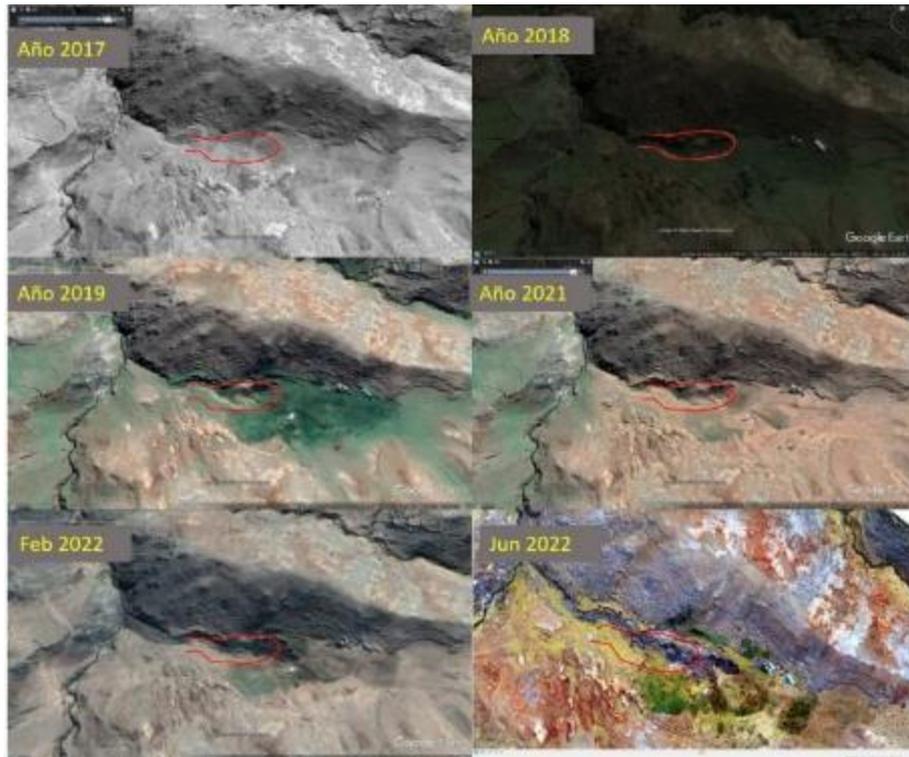
Se identificó un proceso de erosión en ladera (cárcava), este evento comenzó a generarse el año 2018 como se aprecia en imágenes históricas (figura 4), a 6 m de la incisión de la cárcava se encuentra la construcción de una vivienda, que al momento sirve de almacén por la cercanía a este evento. (Anexo 1 - Mapa 4).

De acuerdo a las imágenes históricas, se aprecia las marcas de agua infiltrada y de escorrentía, pero desde el año 2022 la cárcava comienza un crecimiento más rápido, por lo que se supone que el suelo tiene una mayor infiltración y escorrentía. Si sumado a la falta de cobertura vegetal y la pendiente, los suelos tienen mayor susceptibilidad a la erosión de ladera tipo cárcava.

Figura 4: Imágenes históricas desde el año 2017 donde se puede apreciar evidencias de la erosión de laderas tipo cárcava.

- a) Realizar zanjas de coronación y espina de pescado, para evitar mayor infiltración y sobrecarga en la quebrada.
- b) Forestar con plantas hidrófilas y nativas dentro de la cárcava para evitar perder más suelos y con arbusto en los alrededores de la cárcava para impermeabilizar y evitar la infiltración rápida de las aguas de escorrentía.

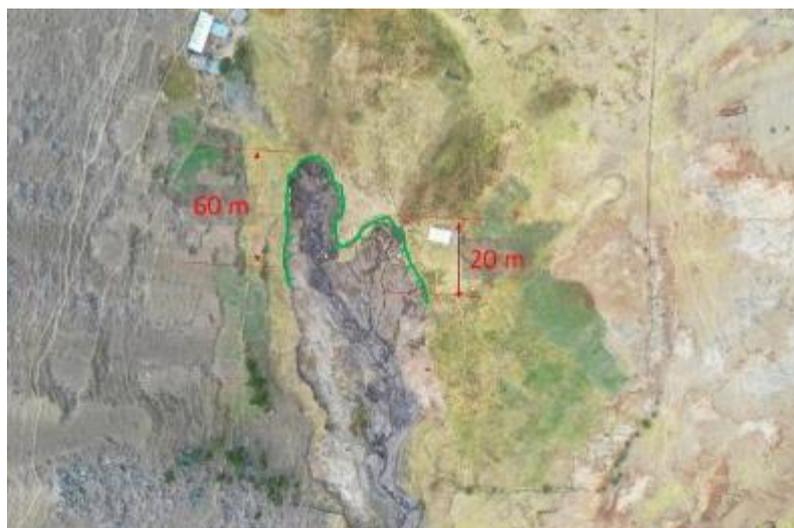
La cárcava presenta un avance retrogresivo con dos incisiones, de acuerdo a lo comentado por el poblador de la vivienda afectada, la primera incisión fue en la margen izquierda (febrero 2022), donde avanzó 20 m y profundizó 7 m; la segunda incisión se ubica en la margen derecha (abril del 2022) llegó a avanzar 60 m y profundizó 7 m de la superficie (Figura 5).

Figura 5: Se aprecian las cárcavas generadas el presente año y la vivienda que se encuentran cerca.

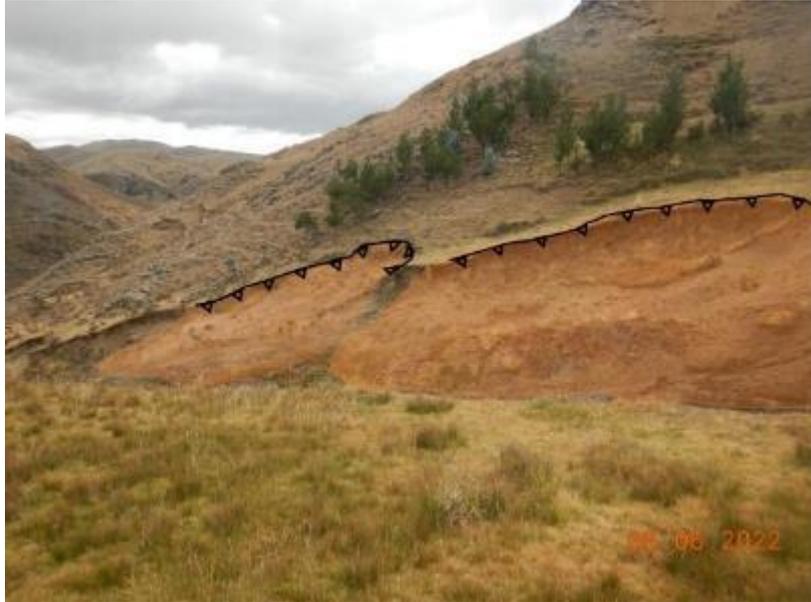
Otro evento, se dio en la margen derecha de la quebrada, se aprecian dos escarpas de deslizamientos, la mayor presenta una longitud de 50 m y la menor 30 m, las dos tienen

caídas de 1 m y la distancia de la cabeza al pie de los deslizamientos es de 15 m (Figura 6).

Figura 6: Se aprecia dos deslizamientos ubicados en la margen derecha de la quebrada.

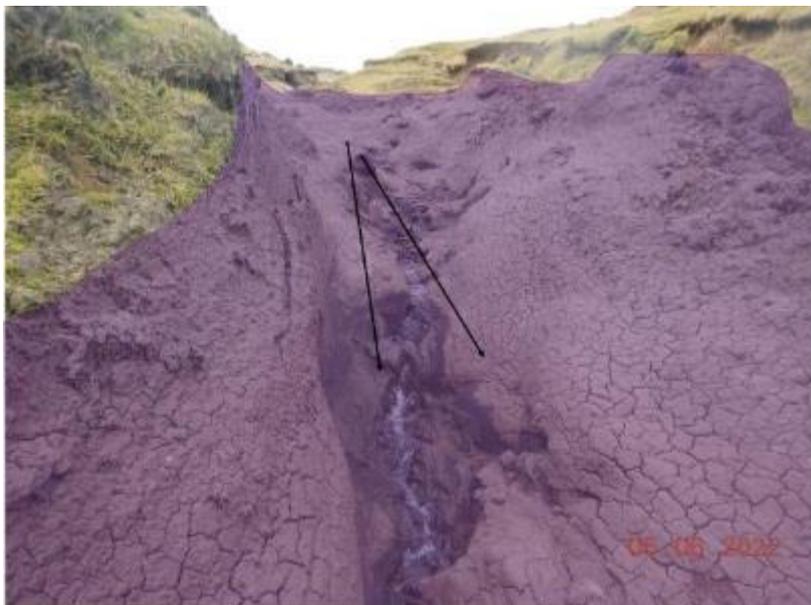
Los materiales generados por las cárcavas fueron transportados al cauce, posteriormente fueron transportados como flujos de lodo, por el canal de la quebrada Cusanahuayco una distancia de 240 m aguas abajo y profundizó el canal hasta en 2 m (Figura 7).

Figura 7: Se aprecia el canal de la quebrada Cusanahuayco, por donde se canalizó el material generado por las cárcavas.

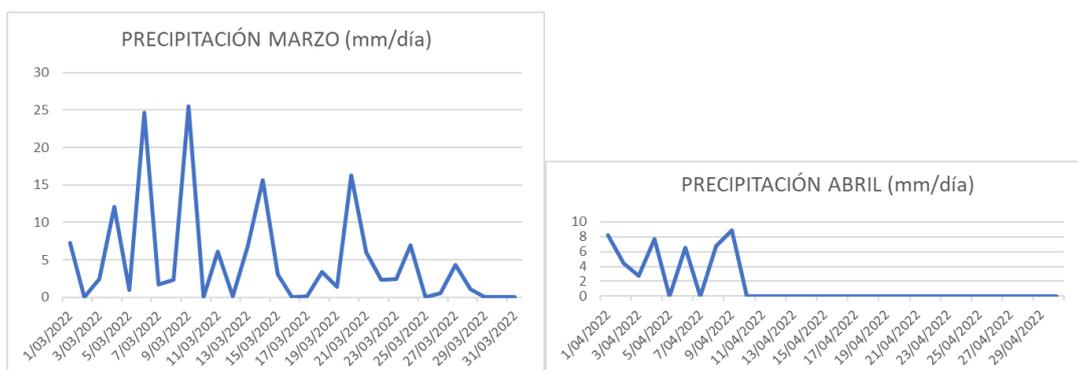
Según el Servicio Nacional de Meteorología e Hidrología (Senamhi, 2022), en la estación meteorológica Santo Tomás, la más cercana, ubicado a 24 km de la comunidad Cconchacollo; en los meses de marzo y abril del 2022 se registró 198.5 mm de precipitación pluvial acumulada, además, las lluvias solo se dieron hasta el día 11 de abril lo que coincide con la ocurrencia del evento de erosión en cárcava, siendo el factor detonante las lluvias intensas y prolongadas (Figura 8).

Figura 8. Registro de precipitaciones acumuladas diarias del mes de marzo y abril del año 2022 en la estación meteorológica Santo Tomás, distrito Santo Tomás, provincia Chumbivilcas, departamento Cusco, en coordenadas geográficas: Lat:14°23'55.61"
Lon:72°5'15.86" Altitud 3212 m s.n.m.

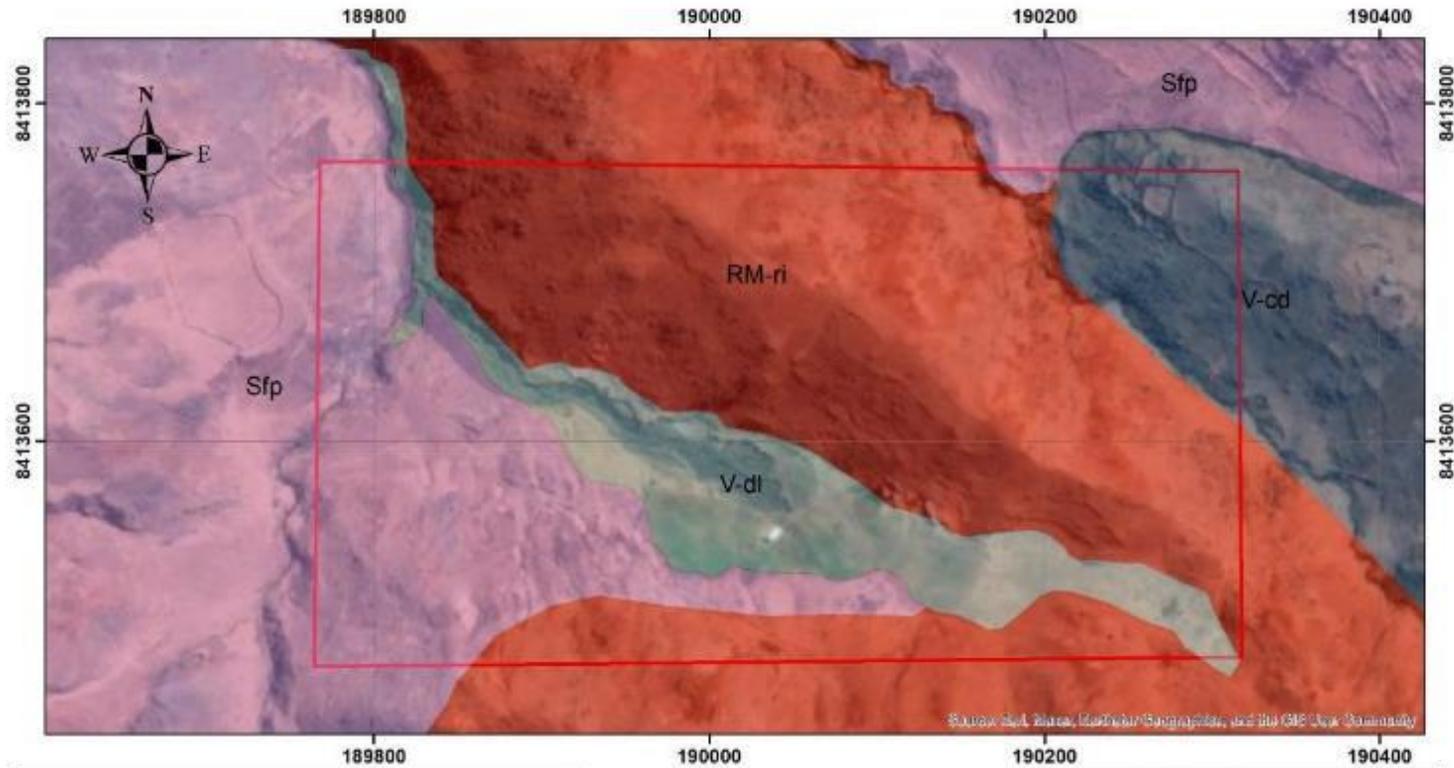
SECTOR ENERGÍA Y MINAS INGEMMET INSTITUTO GEOLÓGICO, MINERO Y METALÚRGICO	
ACT. 11: EVALUACIÓN DE PELIGROS GEOLÓGICOS A NIVEL NACIONAL	
Geomorfología de la quebrada Cusanahuayco y alrededores	Figura: 3
Escala 1:3 000 Datum UTM WGS 84 Zona 18S Versión digital: año 2023 Impreso: Junio 2023

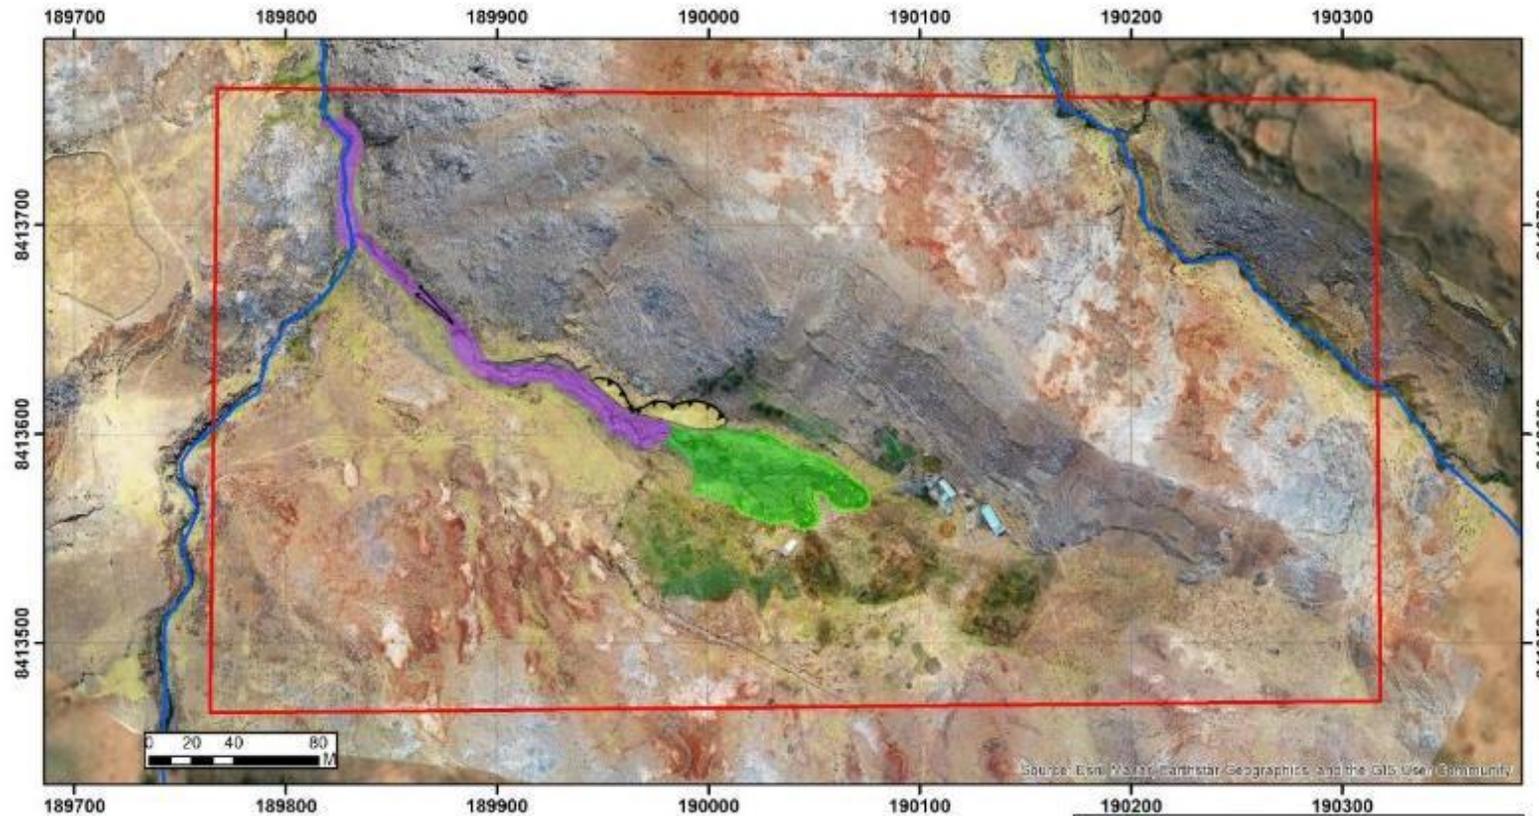
LEYENDA	
	Deslizamiento activo
	Erosión en cárcava
	Escarpa de desliz. activo
	Erosión

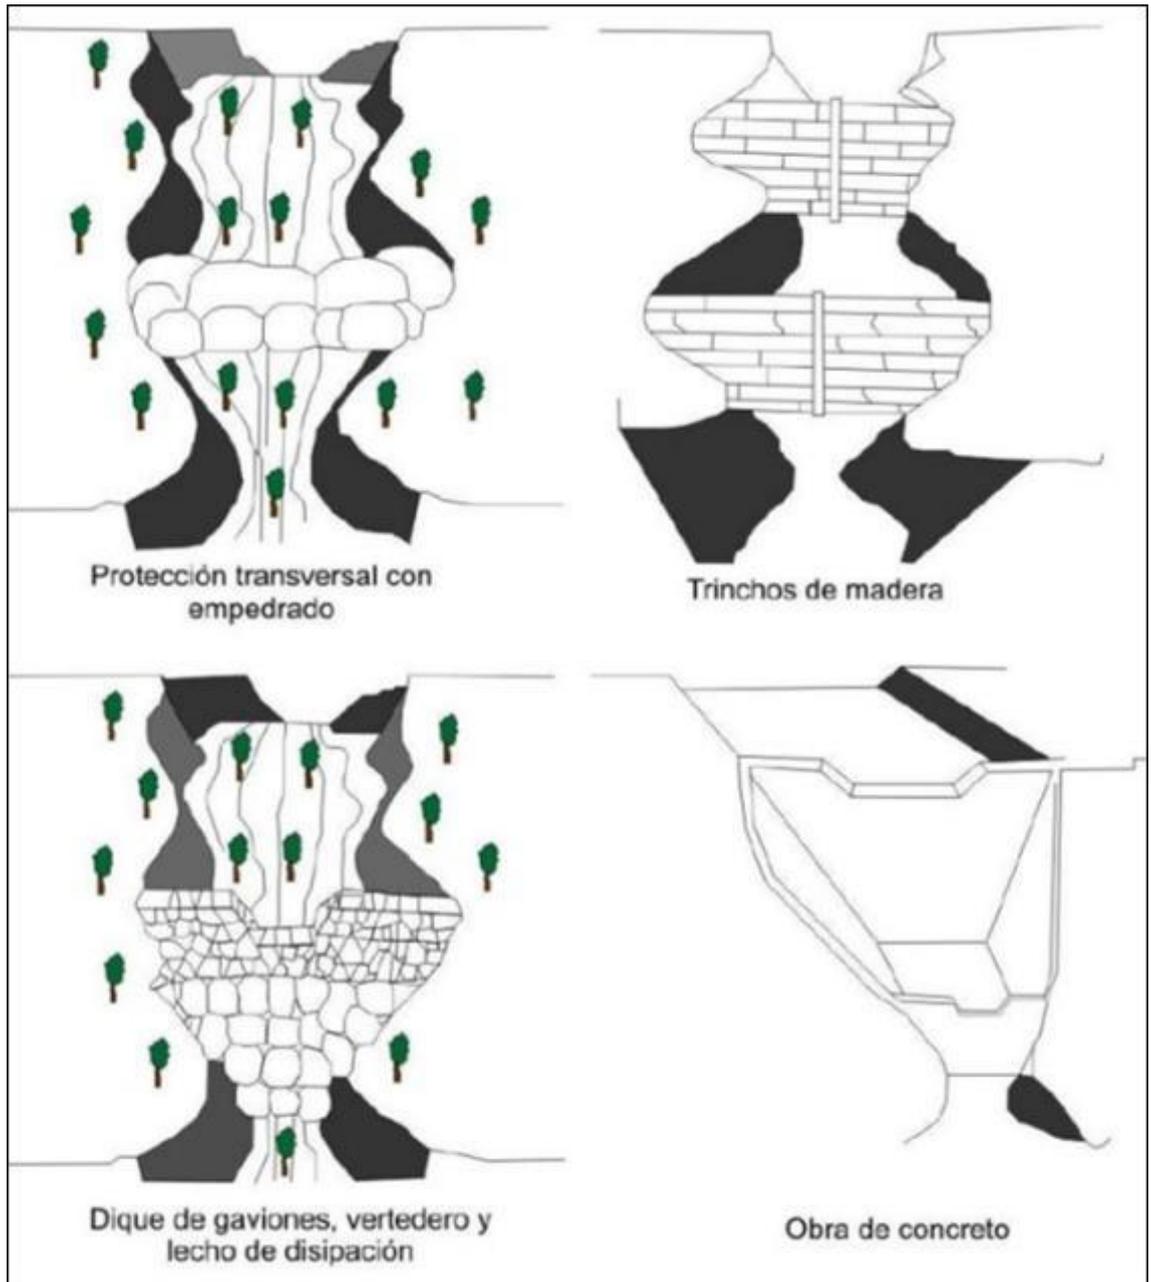
Figura 9. Obras hidráulicas transversales para el control de la erosión en cárcava.

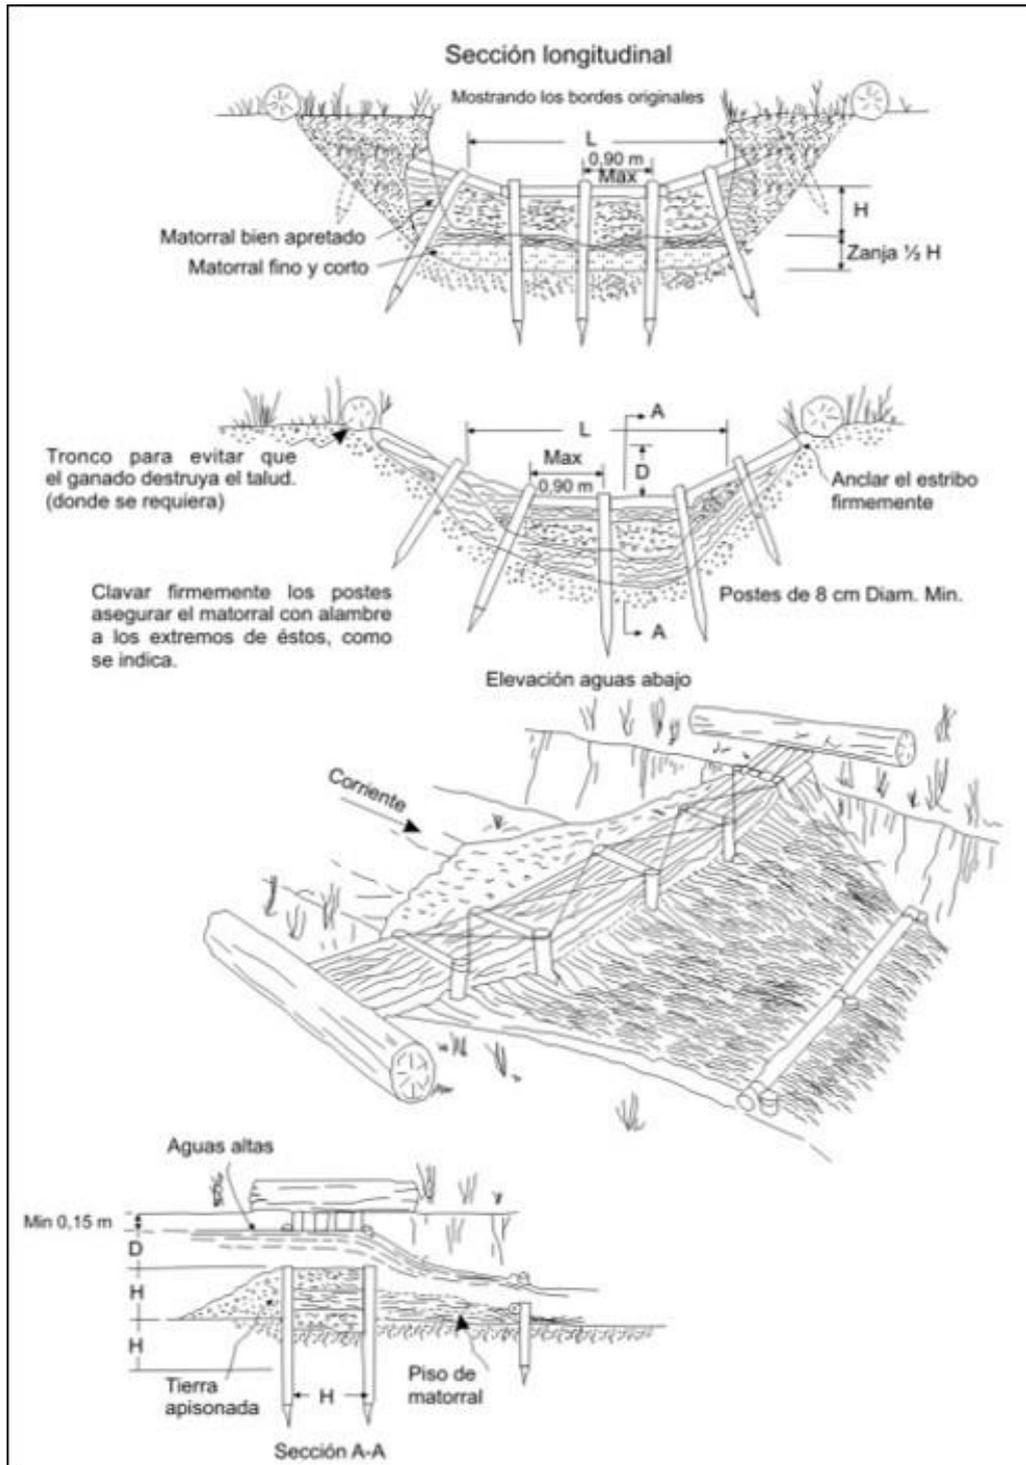
Figura 10. Trinchos de matorral tipo doble hilera de postes (adaptado de Valderrama et al., 1964).

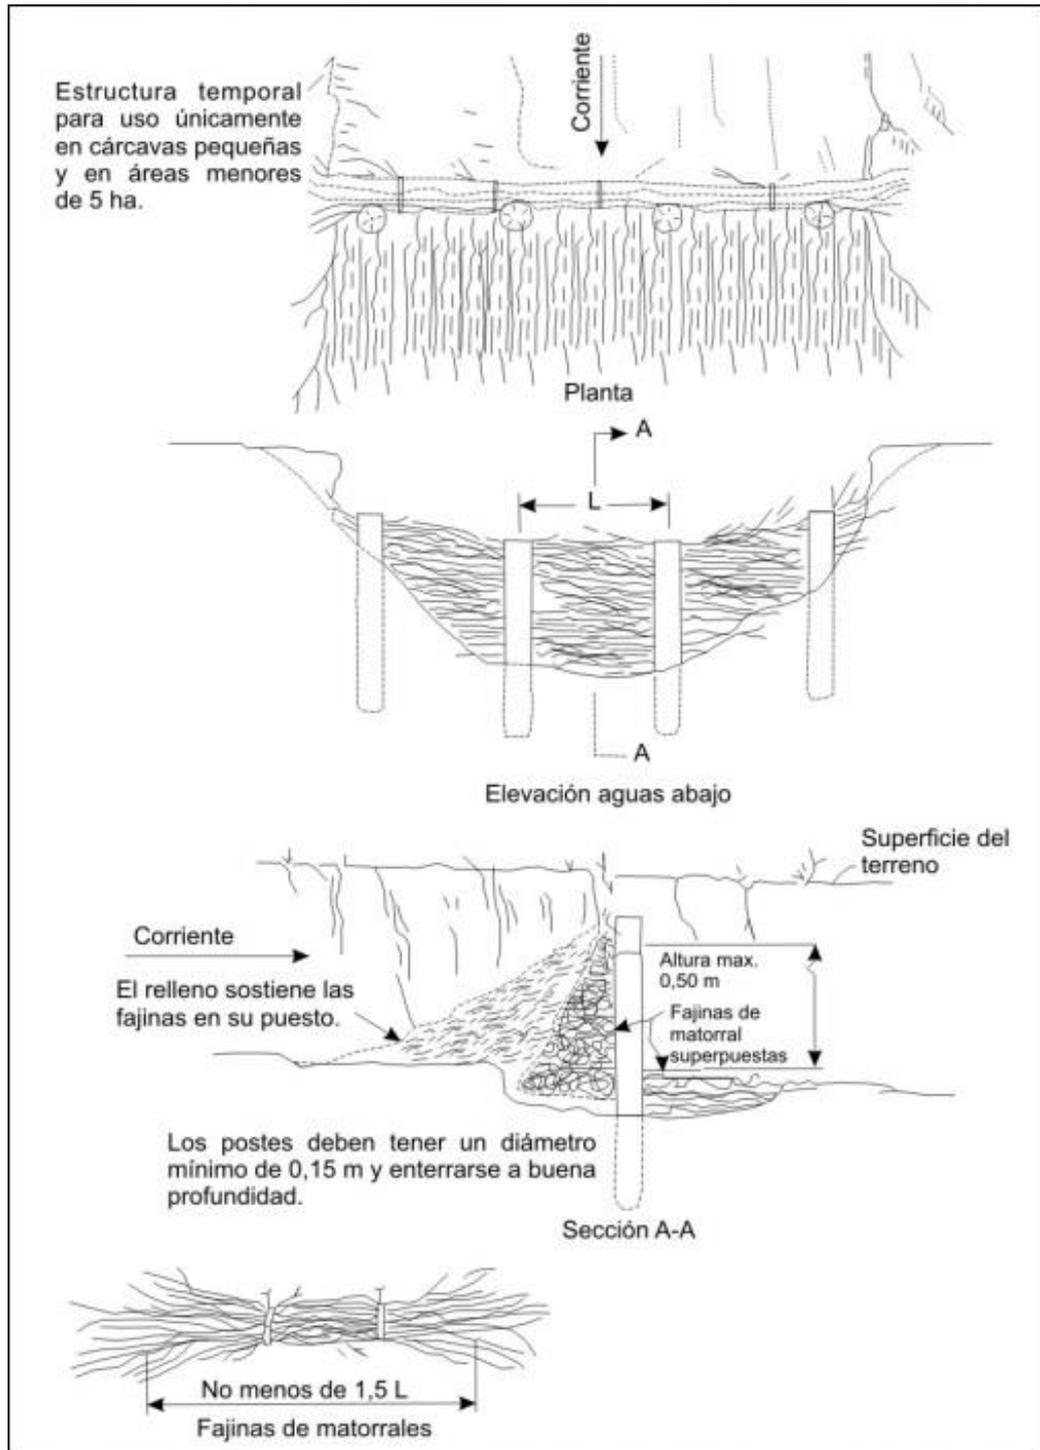
Figura 11. Trinchos de matorral tipo una hilera de postes (adaptado de Valderrama et al., 1964).

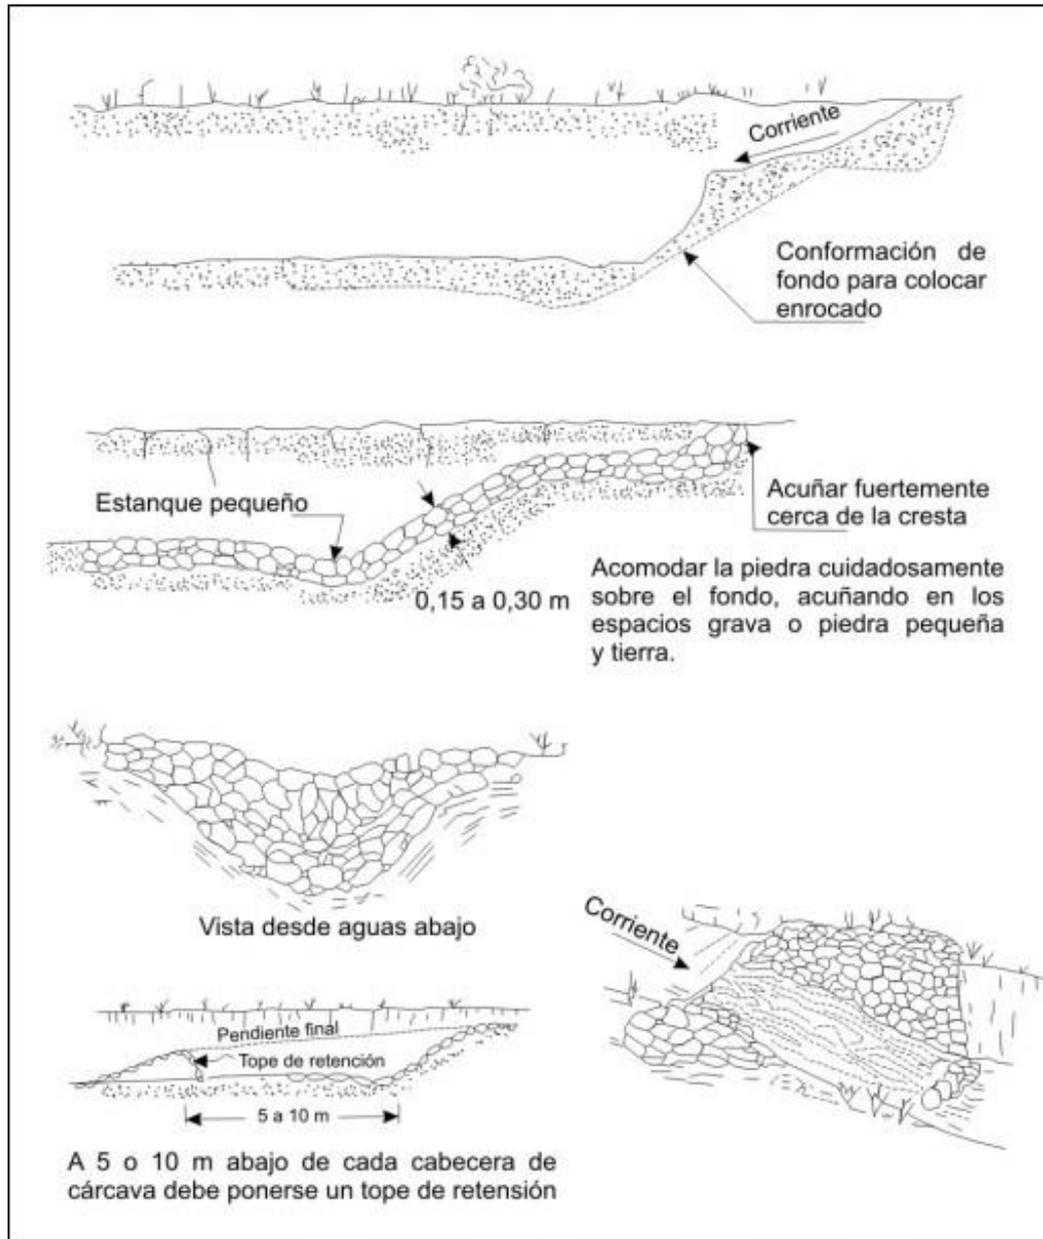
Figura 12. Trinchos de piedra para cabecera de cárcava (adaptado de Valderrama et al., 1964).

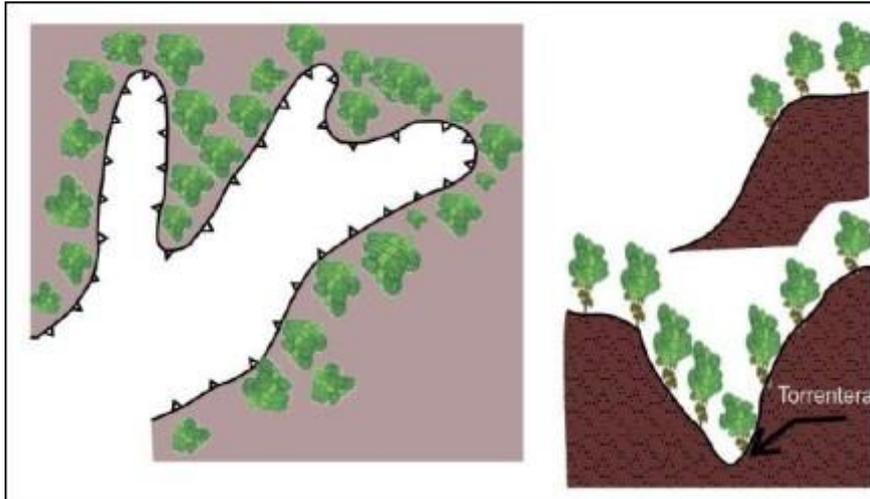
Figura 13. Vista de planta y en perfil de los procesos de forestación en cabeceras y márgenes de las áreas inestables.

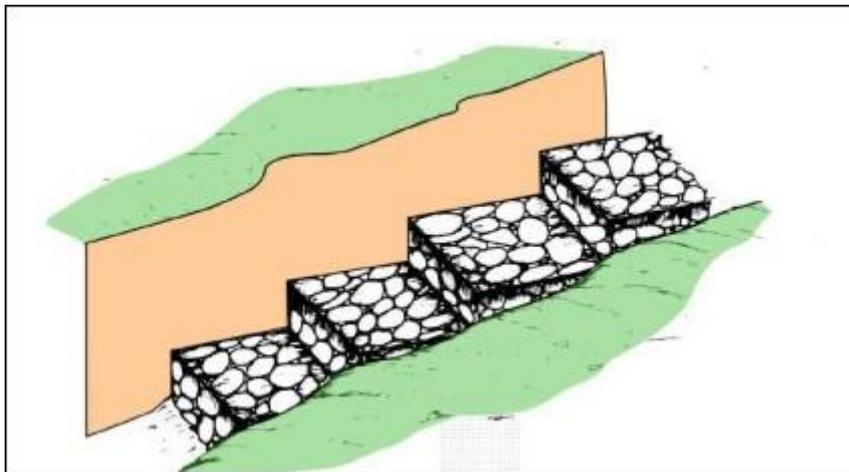
Figura 14. Protección del lecho de la quebrada con muros escalonados (andenes), utilizando bloques de roca o concreto armado.
