“INFORME DE EVALUACION DE RIESGO POR FLUJO DE DETRITOS EN LA QUEBRADA ANTANI A CONSECUENCIA DE LAS FUERTES PRECIPITACIONES, EN EL CENTRO POBLADO DE COCAS, DEL DISTRITO DE VILCANCHOS, PROVINCIA DE VICTOR FAJARDO, DEPARTAMENTO DE AYACUCHO”

MUNICIPALIDAD DISTRITAL DE
VILCANCHOS

LILYAN LUZA ORTEGA
EVALUADORA DE RIESGOS
R.J. N° 039-2021-CENEPRED
CIP N° 238674

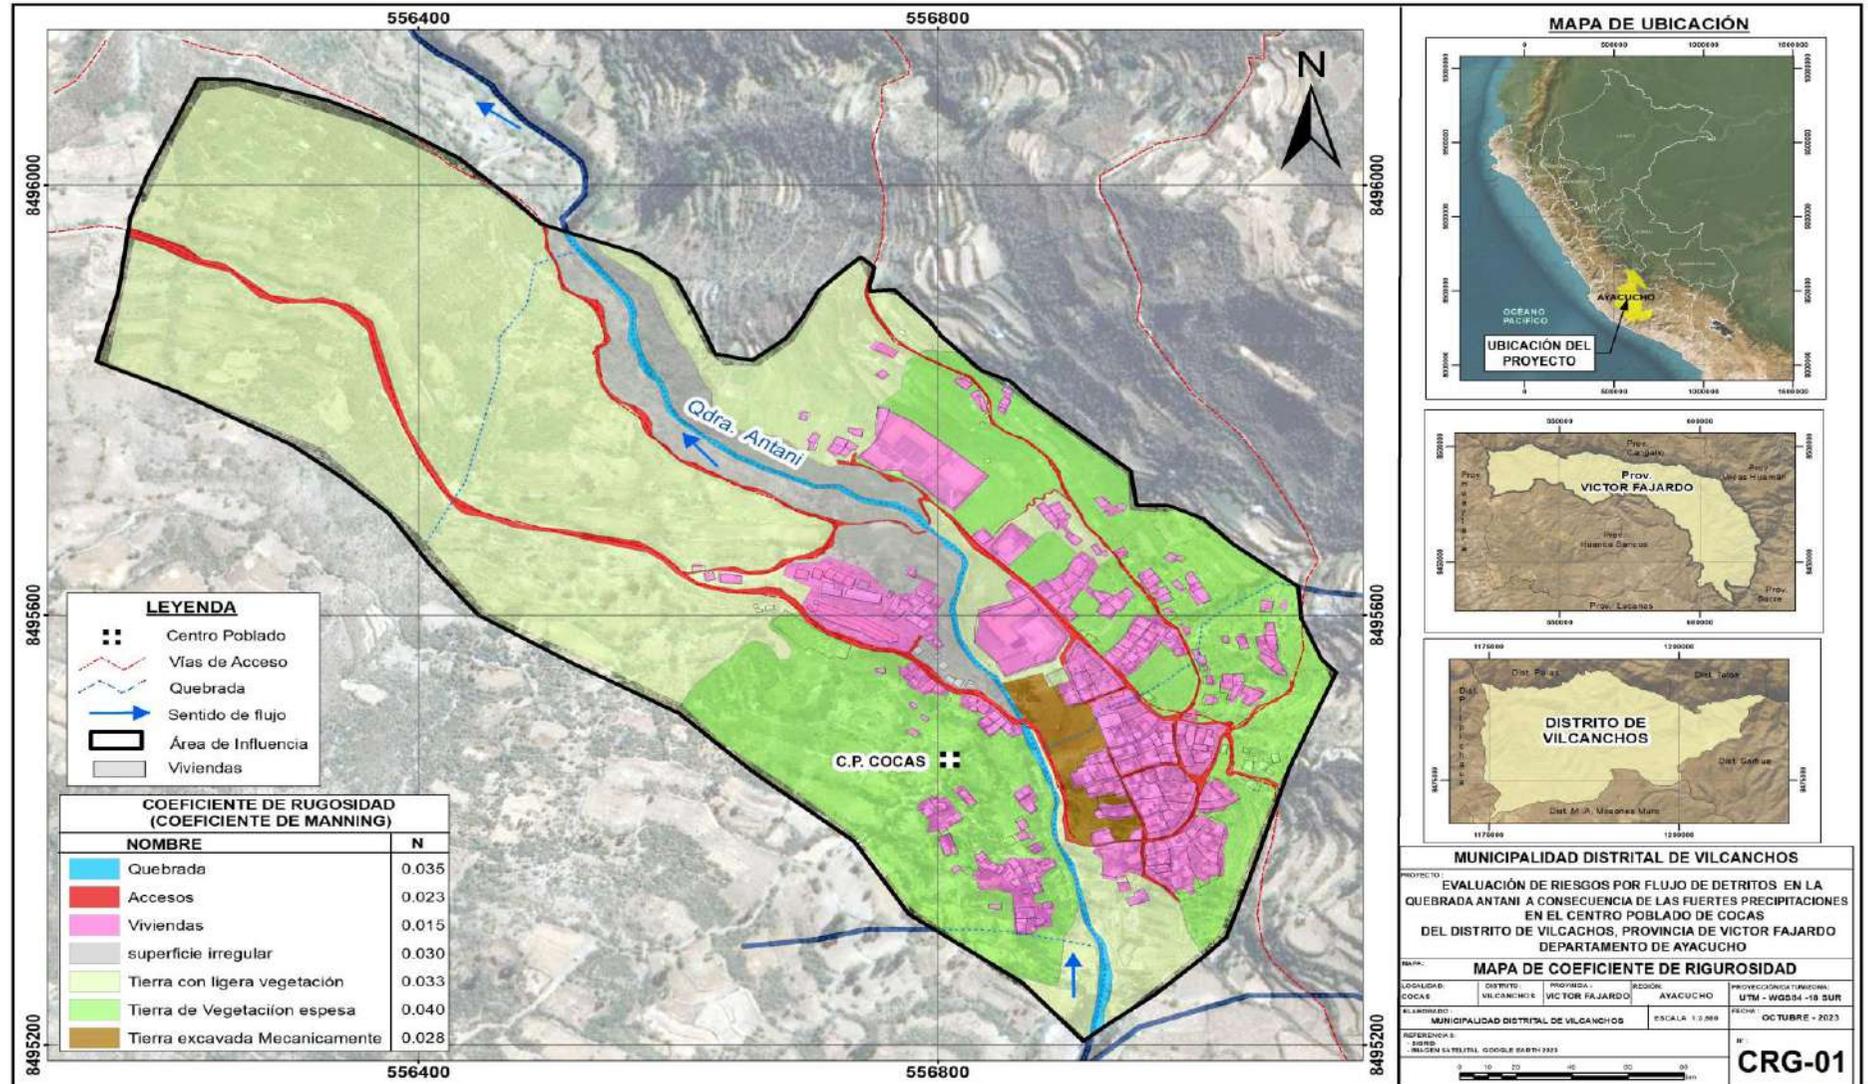
Figura 8. Mapa de Coeficiente de Rugosidad (Coeficiente de Manning)

Rugosidad superficial: Se refiere a la textura o aspereza de la superficie de un material o terreno. Es una medida de cuán irregular o áspera es la superficie de un objeto o terreno en comparación con una superficie completamente lisa. La rugosidad superficial puede influir en diversos procesos y fenómenos, como la resistencia al flujo de fluidos (como el agua o el aire), la erosión, la infiltración del agua en el suelo y la interacción entre los materiales y su entorno.

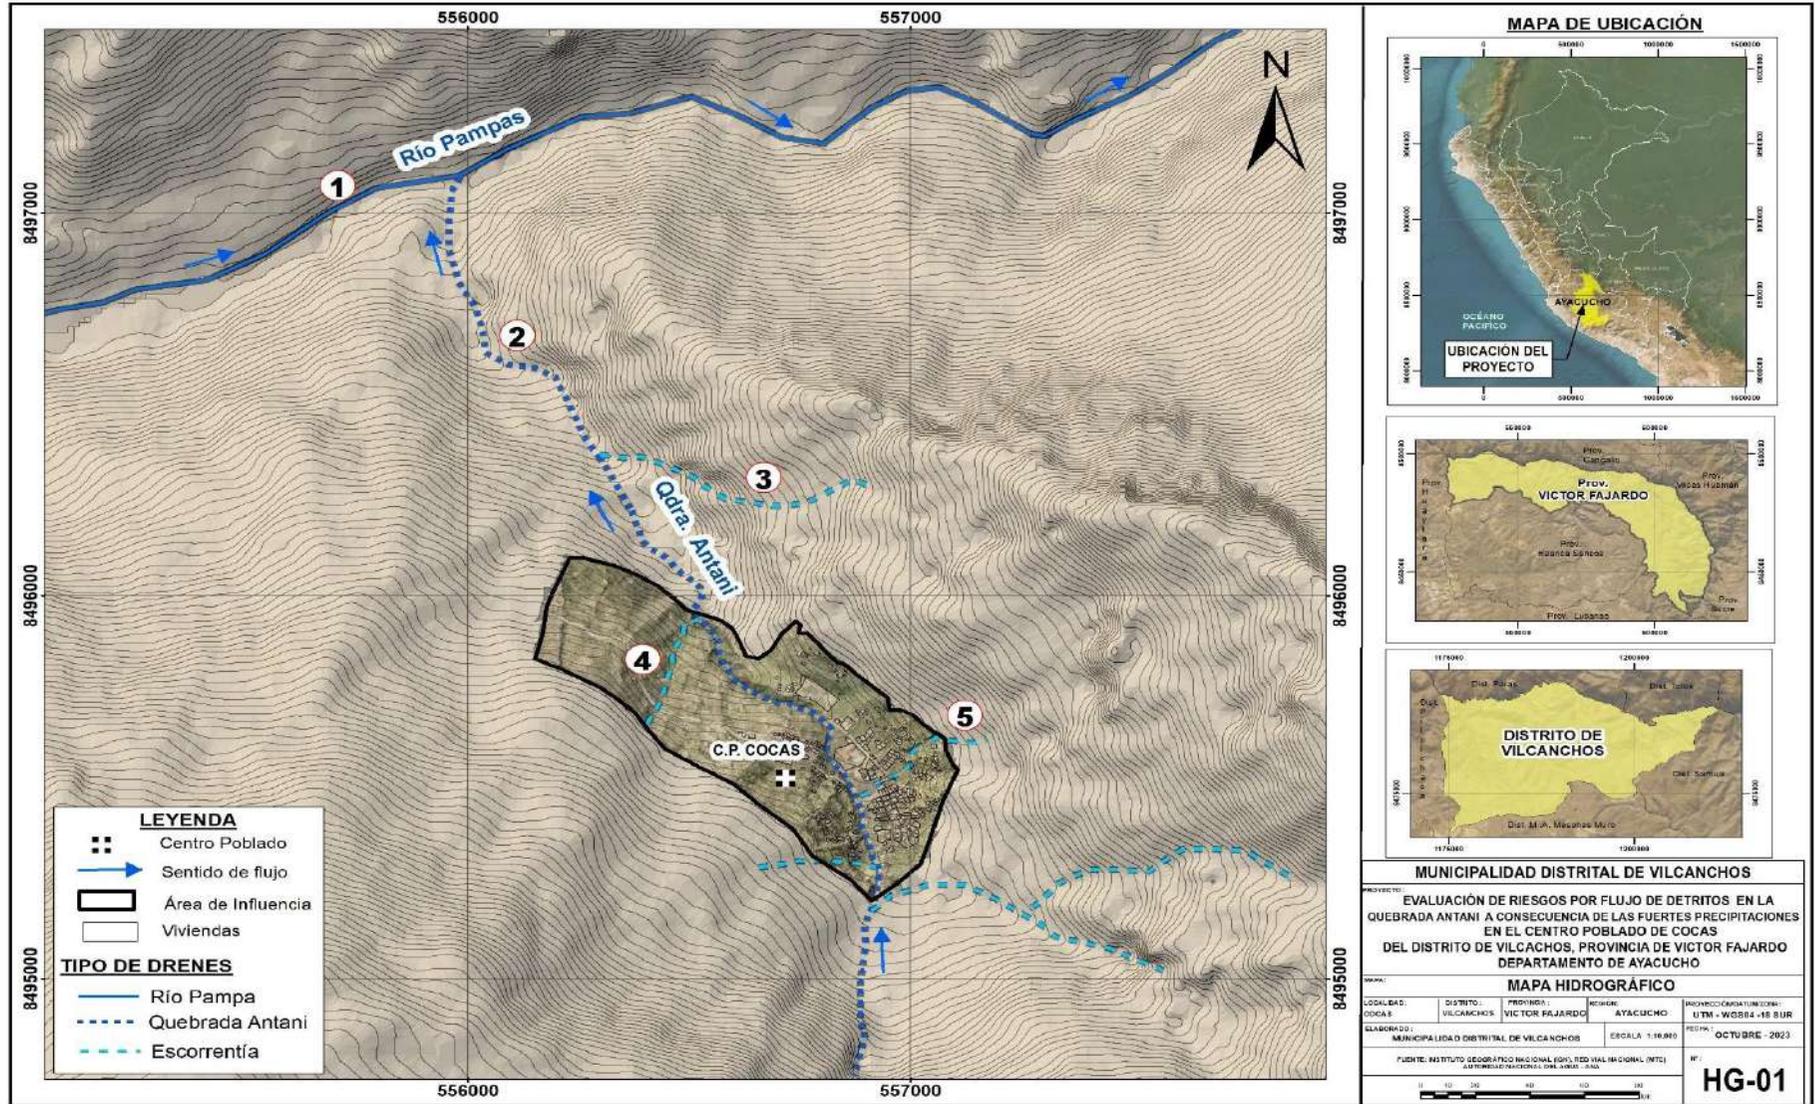
Figura 12. Mapa de Red Hidrográfico en la Zona de Estudio

La Zona de estudio se encuentra ubicado en una quebrada seca que desemboca al río pampas, esta quebrada seca se esconde y solo despierta de su letargo en respuesta a eventos extremos. Este frágil curso de agua, que yace inmóvil la mayor parte del tiempo, cobra vida en raras ocasiones cuando la naturaleza desafía los límites de lo común.

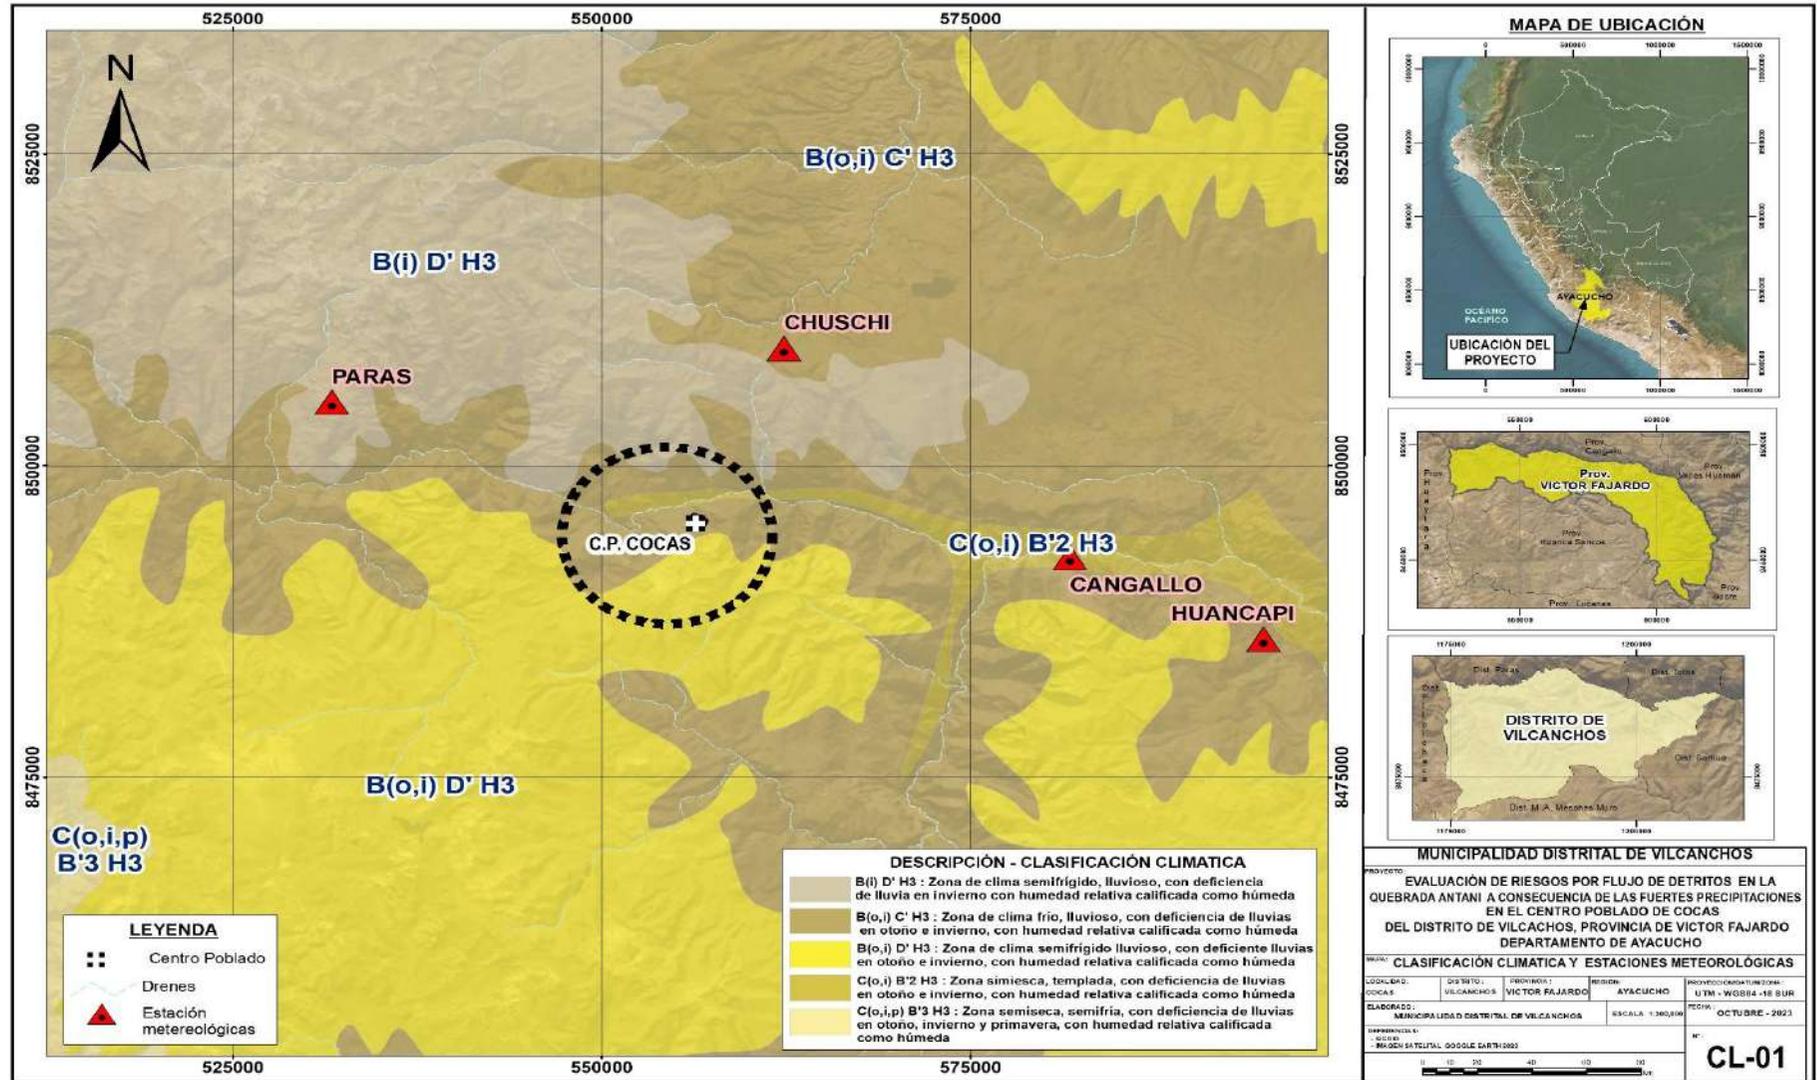
Figura 13. Mapa de Clasificación climática y Ubicación de Estaciones Meteorológicas

En resumen, la zona de estudio se encuentra en B (o, i) C' H3 : Zona de clima frío, lluvioso, con deficiencia de lluvias en otoño e invierno, con humedad relativa calificada como húmeda, dentro del ámbito se encuentra cuatro estaciones meteorológicas Paras, Chuschi, Cangallo.

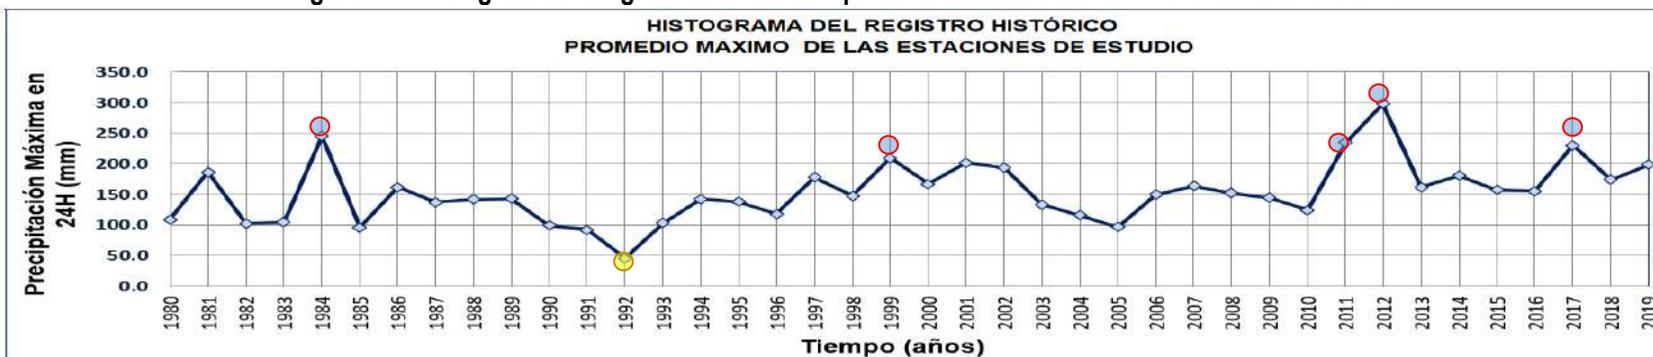
Figura 21. Hidrograma del registro histórico del promedio máximo de las estaciones de estudio.

De acuerdo con los datos de precipitación de las cinco estaciones que se analizaron incluida data pisco para completar la serie en el área de estudio se tomaran los promedios máximos para así poder desarrollar el análisis de precipitación y análisis de caudales probables máximos para así desarrollar el Hidrograma y solidograma de estudios.

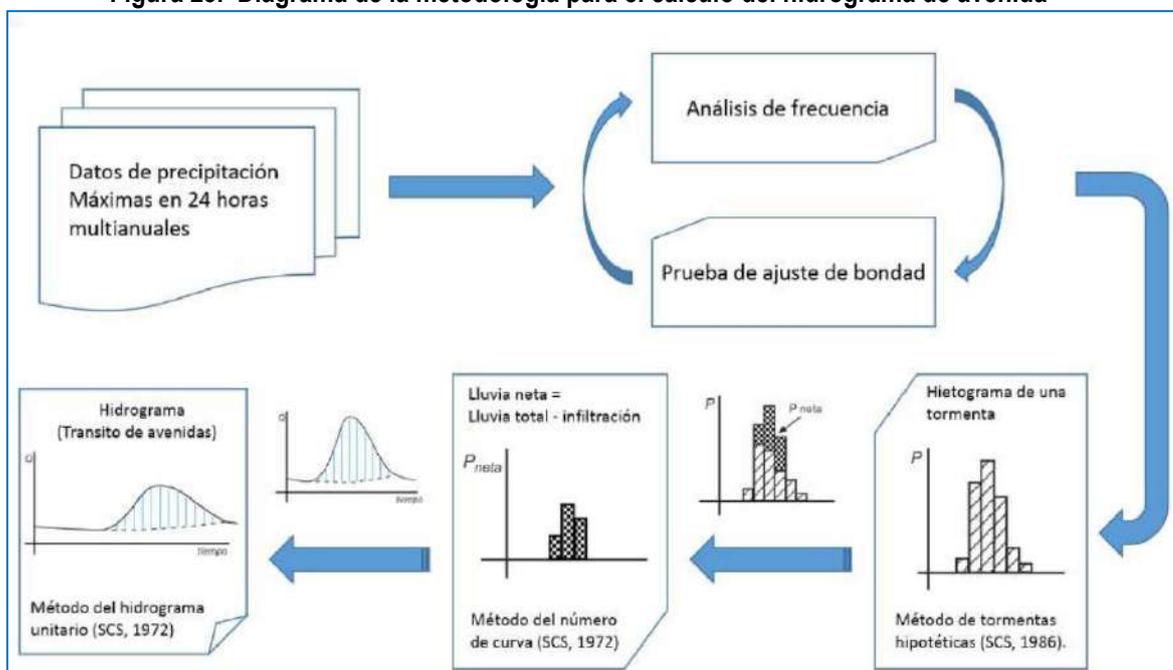
Figura 23. Diagrama de la metodología para el cálculo del hidrograma de avenida

Con la aplicación de este método se obtiene el histograma de la tormenta de diseño, el cual se le restará el agua infiltrada con el método de Número de curva del SCS (1972),

éste es utilizado por la facilidad en el manejo e ingreso de datos. Este modelo se desarrolló en base resultados empíricos de subcuencas experimentales en donde relaciona el potencial de infiltración en una subcuenca y la infiltración máxima,

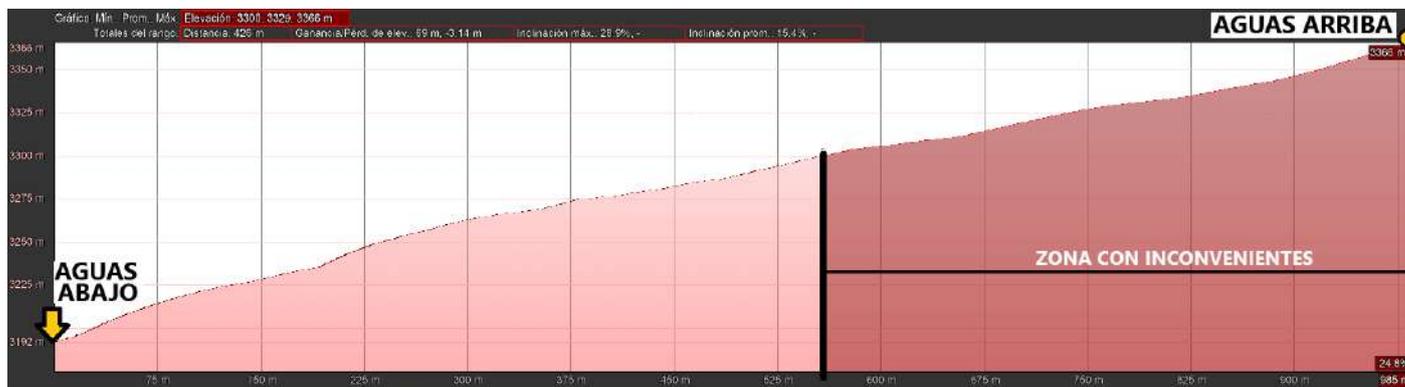
Figura 25. Perfil Longitudinal de la Quebrada Antani

En el análisis del perfil longitudinal de la quebrada revela una pendiente notoriamente inclinada que, en situaciones de eventos de flujo de detritos, favorece de manera significativa el transporte de sedimentos. La pendiente pronunciada actúa como un factor que impulsa la aceleración y la movilidad de los materiales arrastrados por el flujo.

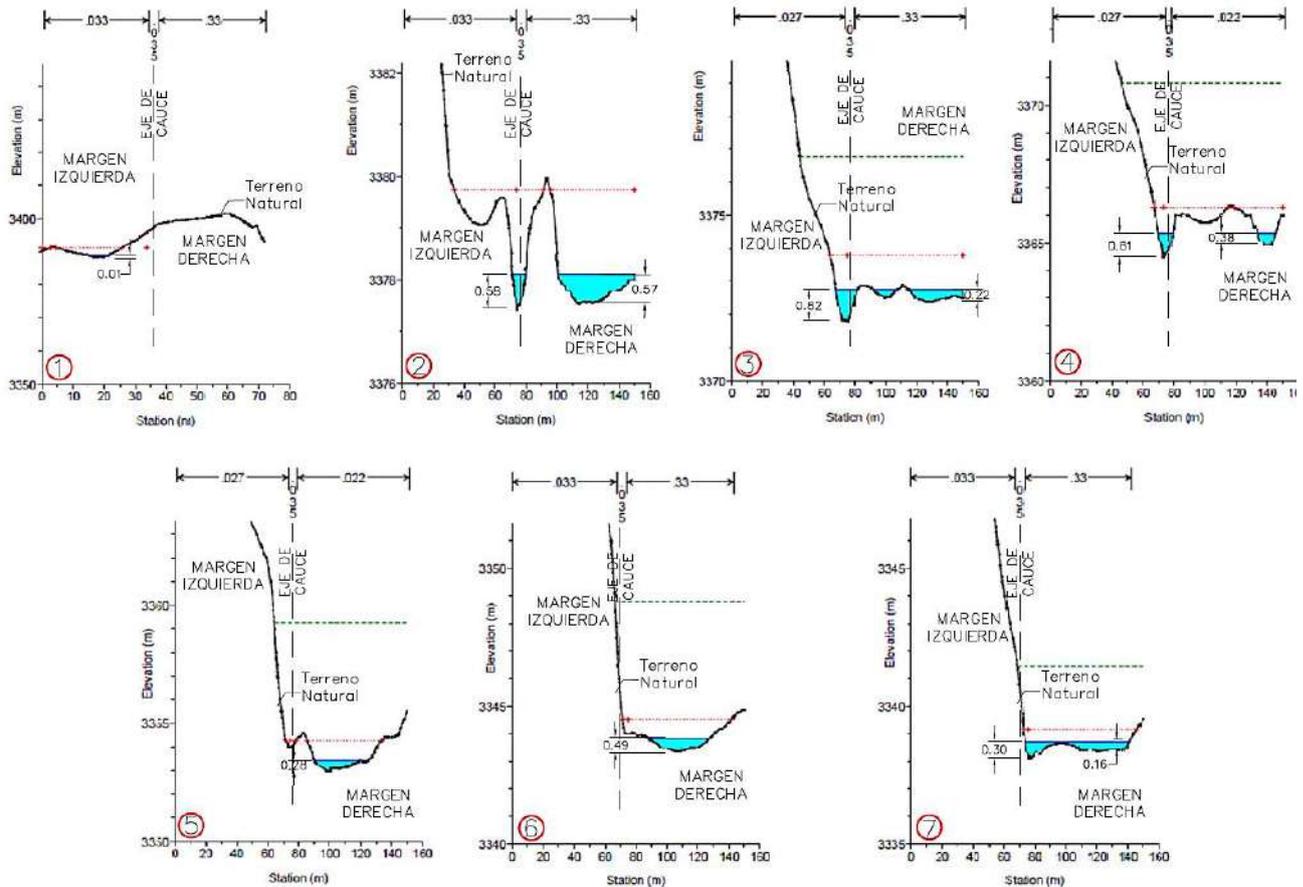
Figura 26. Secciones Transversales de resultados de la simulación (TR5)

Cuando examinamos las secciones transversales, podemos identificar con mayor detalle que la margen derecha de la quebrada es particularmente vulnerable a los efectos del flujo de detritos. Esta zona presenta segmentos donde la afectación por los sedimentos arrastrados es más evidente, lo que puede dar lugar a daños a la infraestructura o a áreas de asentamiento cercanas. Por lo tanto, se requiere una atención especial en esta área para implementar medidas de mitigación y protección adecuadas.

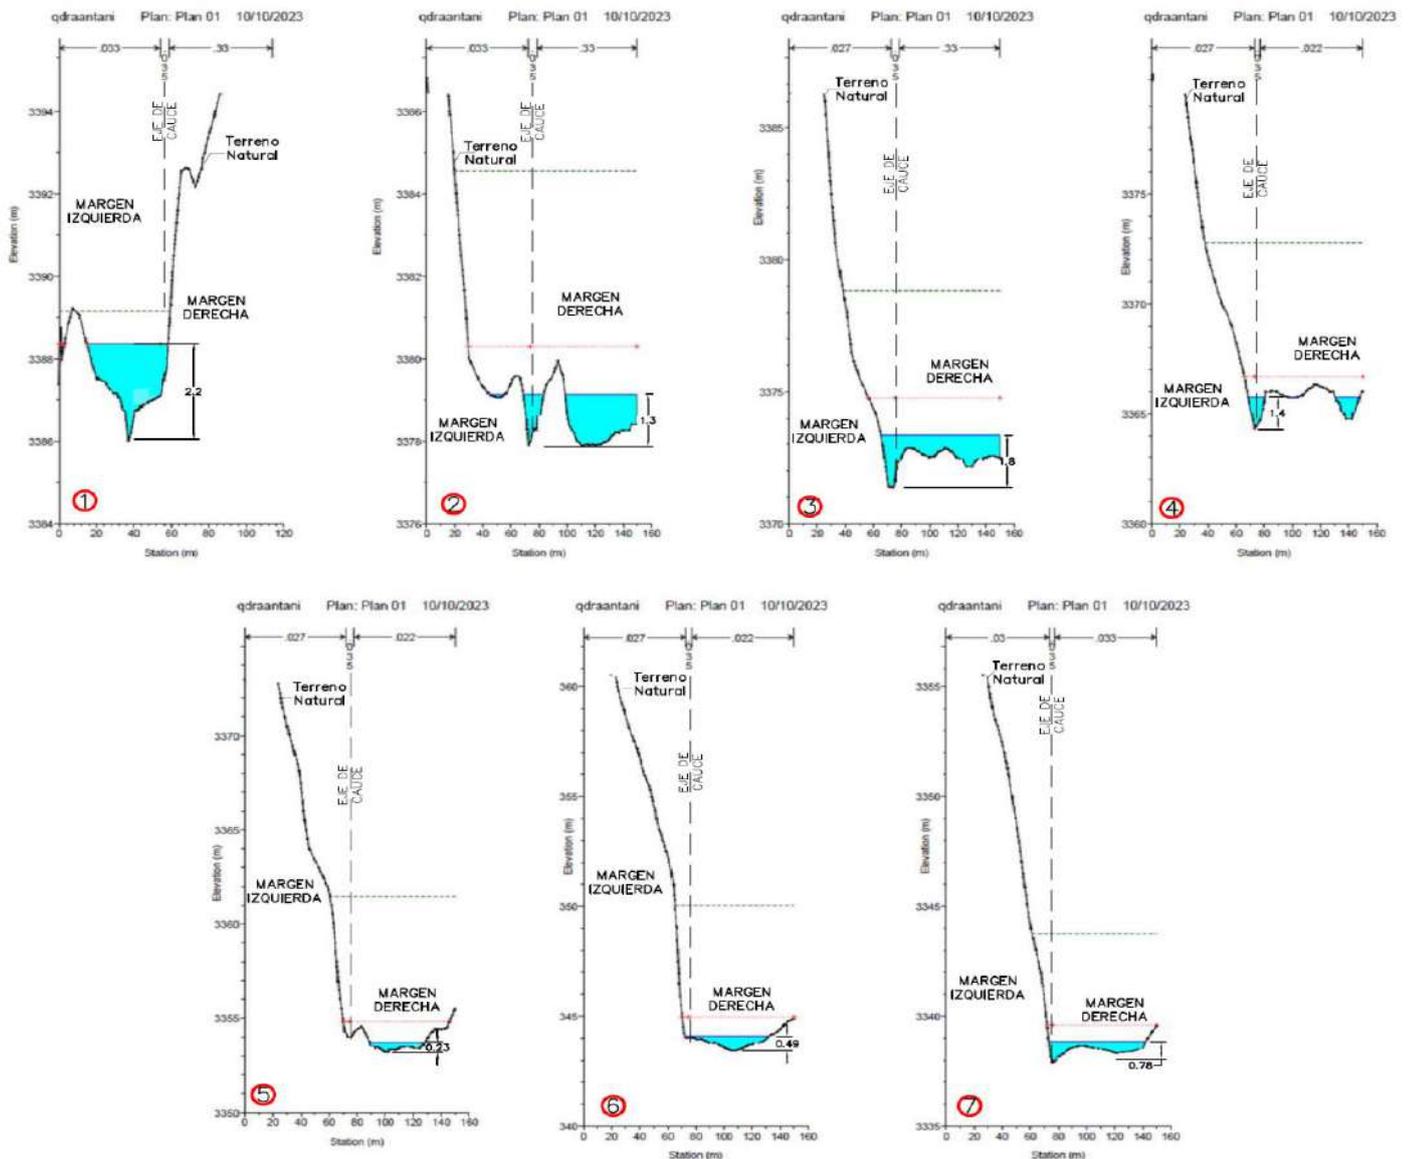
Figura 28. Secciones Transversales de resultados de la simulación (TR50)

Cuando examinamos las secciones transversales, podemos identificar con mayor detalle que la margen derecha de la quebrada es particularmente vulnerable a los efectos del flujo de detritos. Esta zona presenta segmentos donde la afectación por los sedimentos arrastrados es más evidente, lo que puede dar lugar a daños a la infraestructura o a áreas de asentamiento cercanas. Por lo tanto, se requiere una atención especial en esta área para implementar medidas de mitigación y protección adecuadas.

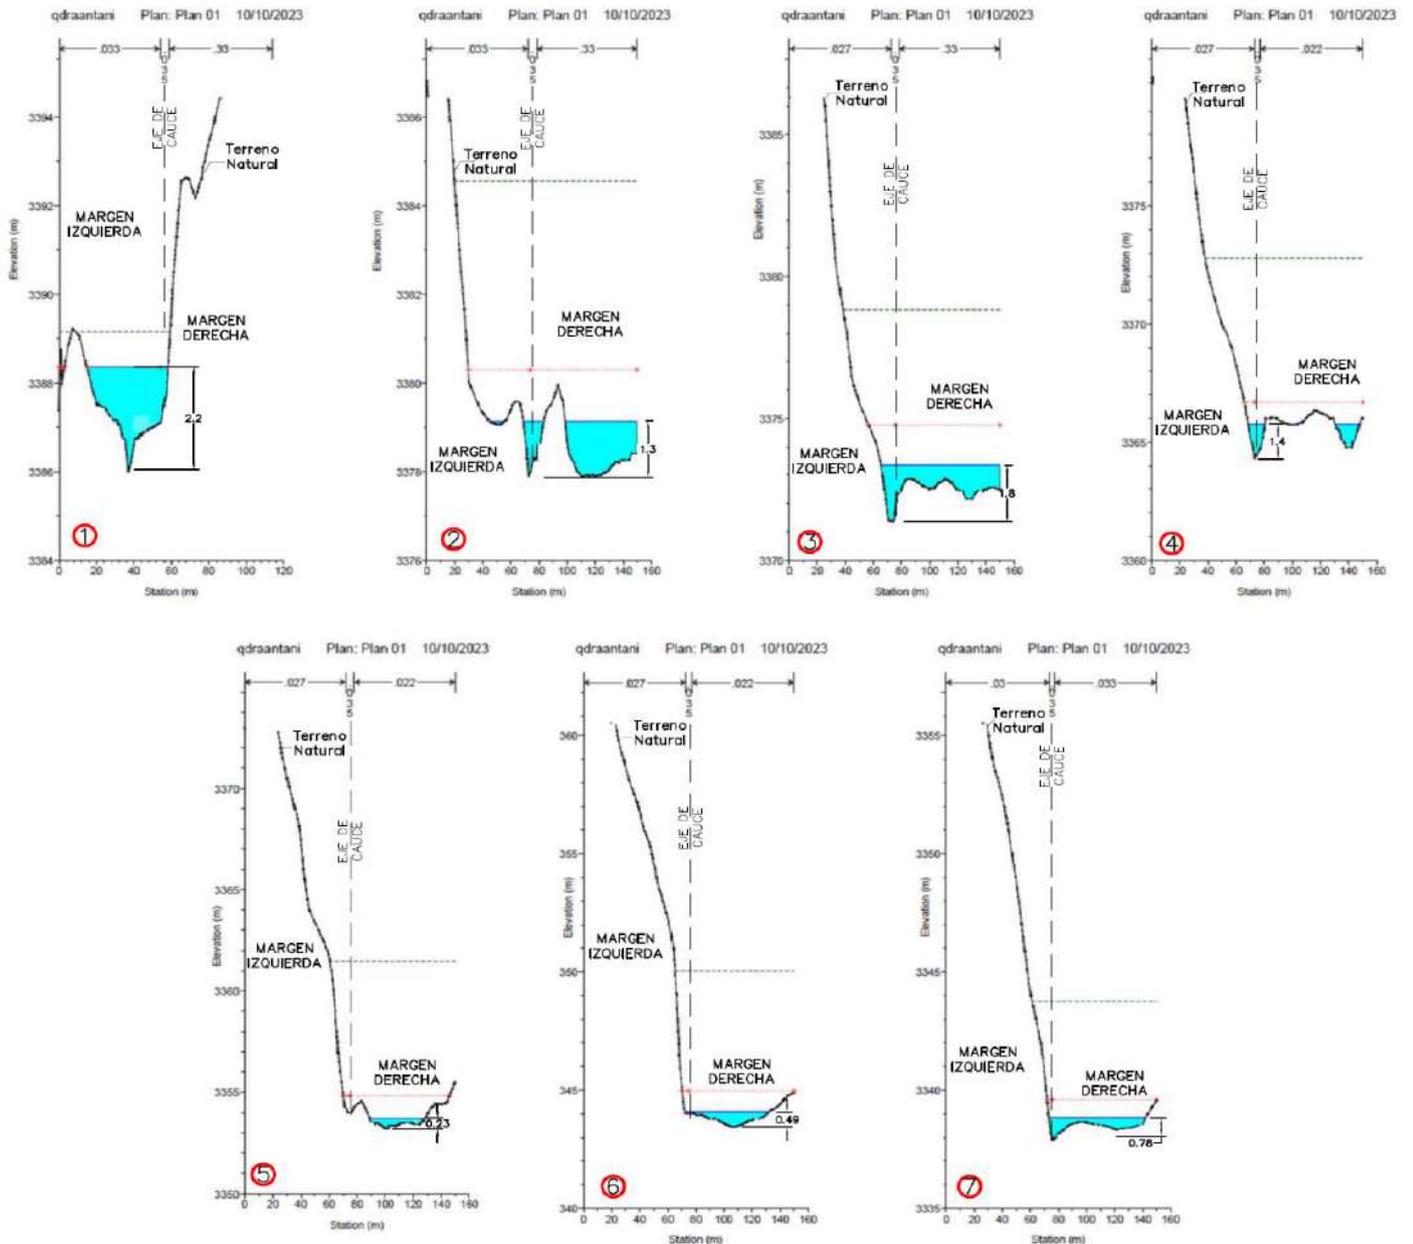
Figura 30. Secciones Transversales de resultados de la simulación (TR100)

En resumen, la simulación hidráulica por flujo de detritos proporciona información valiosa sobre la dinámica de las aguas durante eventos extremos. En este análisis, observamos que, en la margen derecha, la topografía muestra una curvatura plana, caracterizada por una pendiente que no presenta inclinaciones significativas hacia adentro ni hacia afuera. Esta particularidad tiene un impacto directo en la distribución del agua y los sedimentos durante fuertes precipitaciones.

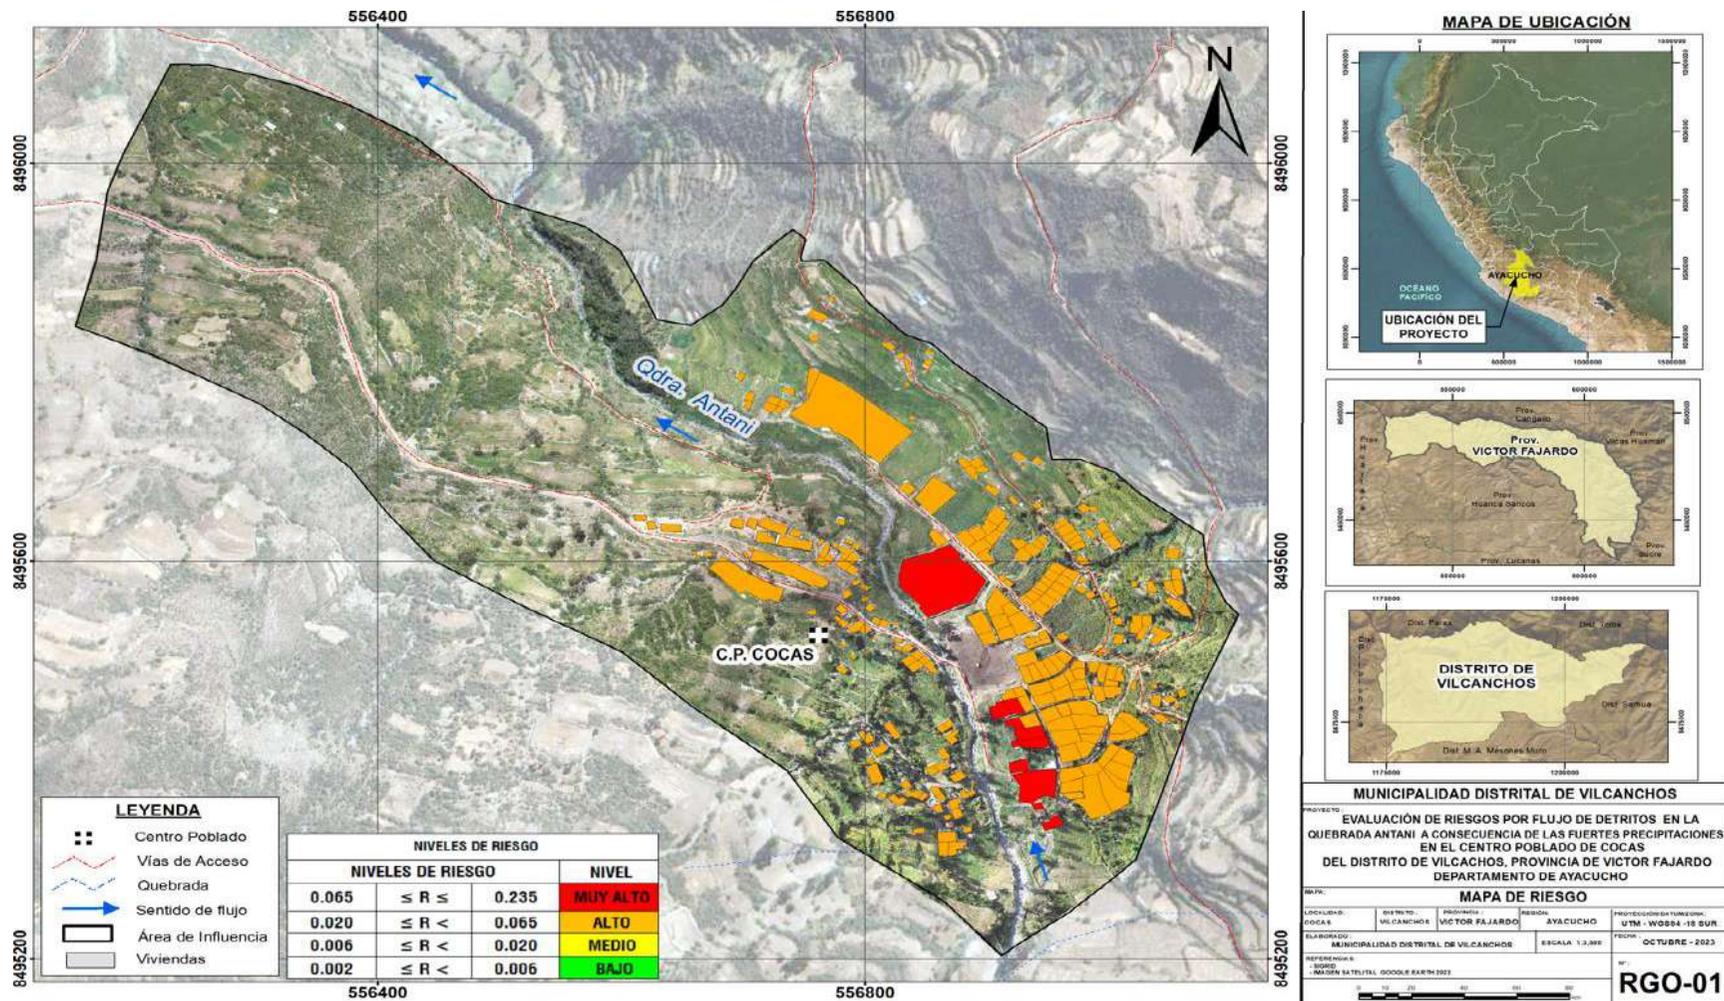
Figura 38. Mapa de riesgo del centro poblado Cocas

En tal sentido se infiere, que los niveles de riesgo muy alto y alto y se localizan en toda el área de estudio donde un evento de flujo de detritos a consecuencia de las fuertes precipitaciones puede causar graves daños a la infraestructura, debido al mal estado de conservación, el material utilizado para la edificación de las viviendas y las condiciones de su entorno.
