Informe Técnico N° A7444

EVALUACIÓN DE PELIGROS GEOLÓGICOS EN LOS SECTORES UNCOLLO Y ARCOCOLLO

Departamento Arequipa
Provincia Caylloma
Distrito Lari

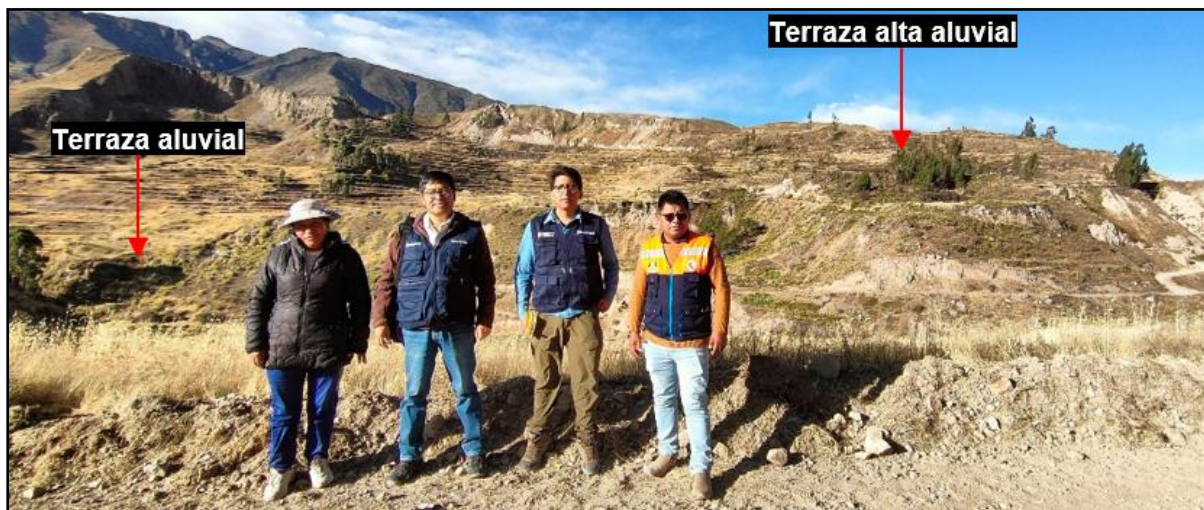
Figura 6. Terrazas en el sector Arcocollo.

Terraza aluvial (T-al): Planicie inclinada extendida al pie de estribaciones andinas o los sistemas montañosos. Está formado por la acumulación de materiales transportados por las corrientes de agua. Se ubica en las partes bajas, en inmediaciones del río Colca, (figura 6).

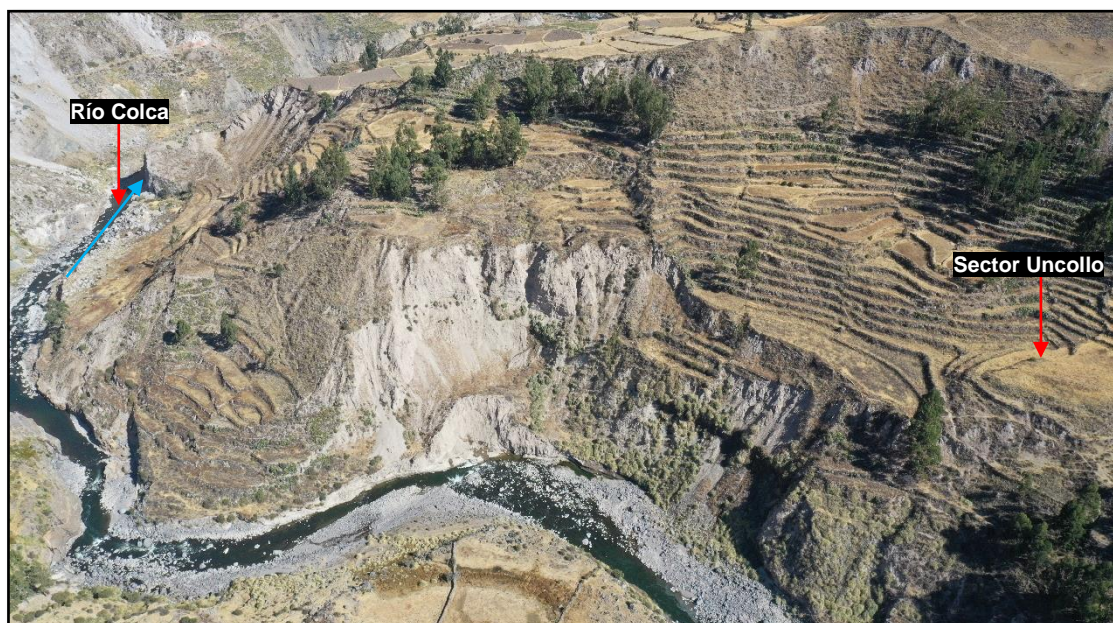
Figura 7. Incisión del río Colca en el sector Uncollo.

Estos peligros son resultado del proceso de modelamiento del terreno, originados por la incisión sufrida en los cursos de ríos en la Cordillera de los Andes (figura 7), que conllevó a la generación de diversos movimientos en masa, que modificaron la topografía de los terrenos y movilizaron cantidades variables de materiales desde las laderas. Coadyuvado por la alternancia de rocas de diferente competencia, así como la presencia de fallas geológicas, anticlinales, sinclinales, inestabilizando las laderas rocosas y depósitos de eventos antiguos (Anexo 1).

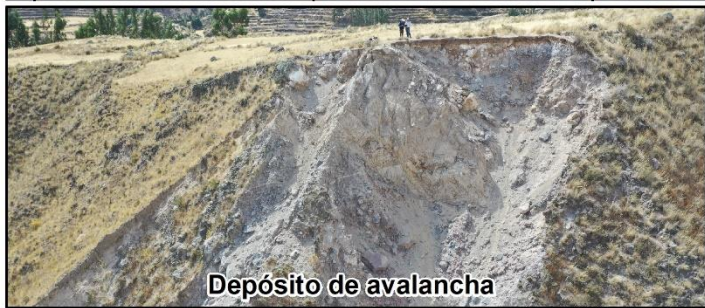
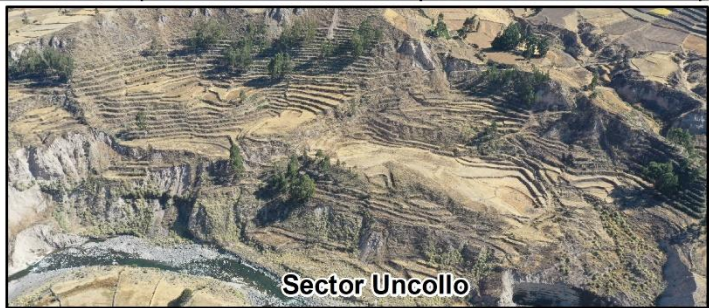
Depósito de avalancha

Sector Uncollo

Unidades litoestratigráficas			
Qh-cd	Depósito coluvio deluvial	Qh-col	Depósito coluvial
P-pr2	Depósito proluvial	Qh-al	Depósito fluvial
P-av2	Depósito 2 de avalancha de rocas del volcán Hualca Hualca		
P-la1	Depósito lacustrino con una secuencia de limoarcillita		
P-av1	Depósito 1 de avalancha de rocas del volcán Hualca Hualca

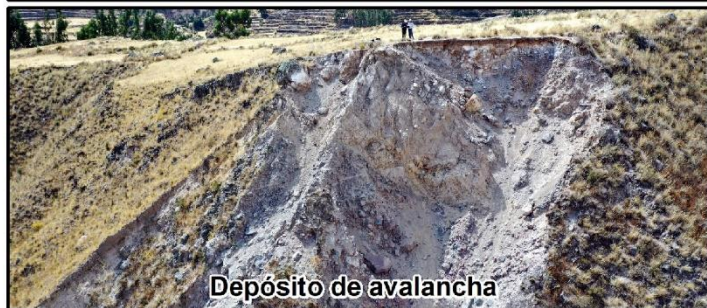
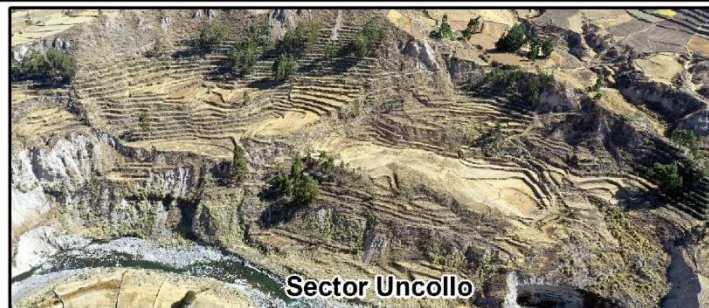
Peligros geológicos

Avalancha de detritos
-   Derrumbes
-   Grietas
-   Deslizamiento rotacional latente
-   Deslizamiento rotacional abandonado

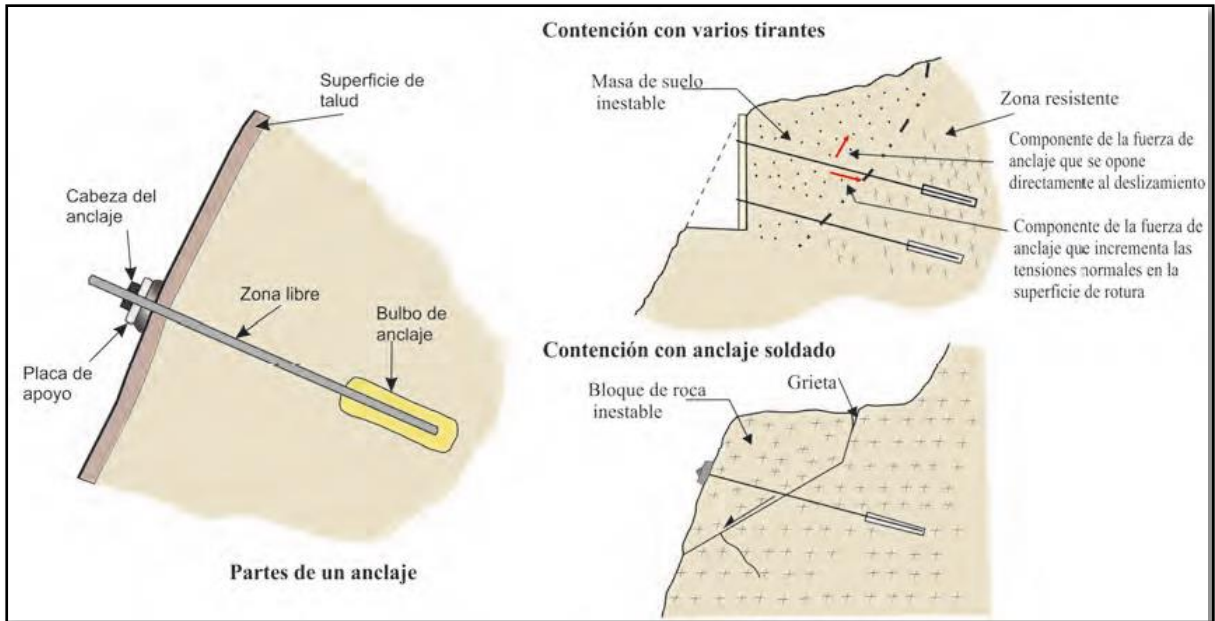
Figura 16. Esquema de las partes de un anclaje y ejemplos de aplicación, (Vilchez, 2021)

Corrección por elementos resistentes: Tiene por finalidad aumentar la resistencia al corte mediante sistemas más frecuentes como anclajes formados por cables o barras de acero que se anclan en zonas estables del macizo, que trabajan a tracción y proporcionan una fuerza contraria al movimiento y un incremento de las tensiones normales sobre la superficie de rotura (figura 16). Otro sistema es el uso de muros, que se construyen al pie del talud como elementos resistentes de sostenimiento, contención o revestimiento (figura 17). Estos muros pueden ser de: 1) gravedad, que se construyen de hormigón en masa, concreto ciclópeo, mampostería, piedra seca o piedra argamasada para taludes pequeños (figura 18); 2) aligerados, ejecutados con hormigón armado en forma de L. Aquí la pantalla vertical actúa como viga en voladizo y contrarrestan el momento volcador del empuje del terreno

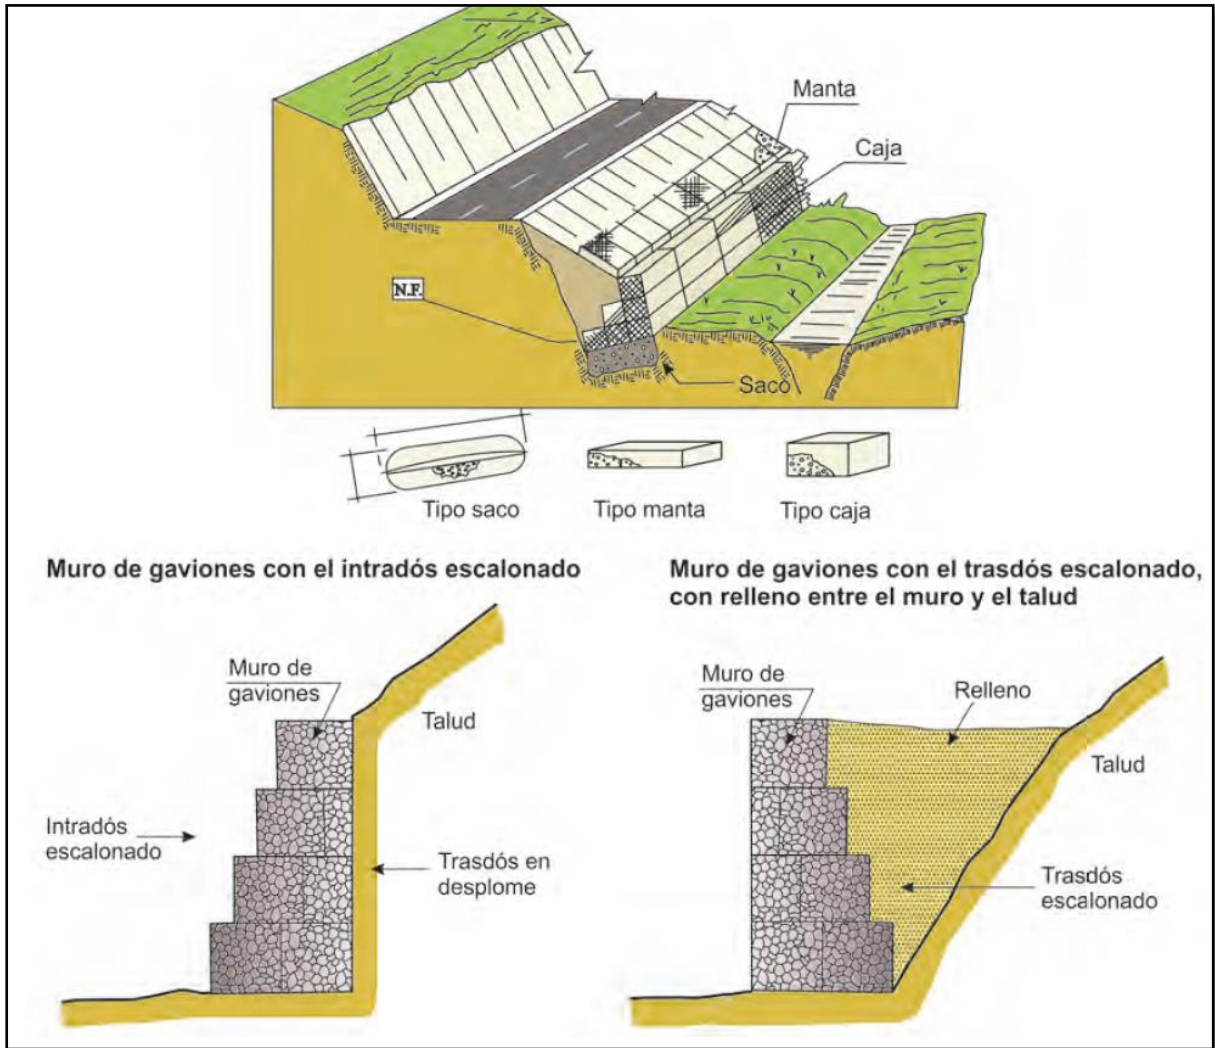
Figura 20. Muro de gaviones y ejemplos de aplicación, (Vilchez, 2021)

Otro sistema lo conforman los Gaviones con forma de prisma rectangular, que consisten en un relleno granular constituido por fragmentos de roca no degradable como caliza, andesita, granitos, etc. retenido por una malla de alambre metálico galvanizado, cuya altura puede ser de 5 a 10 m (figura 20).

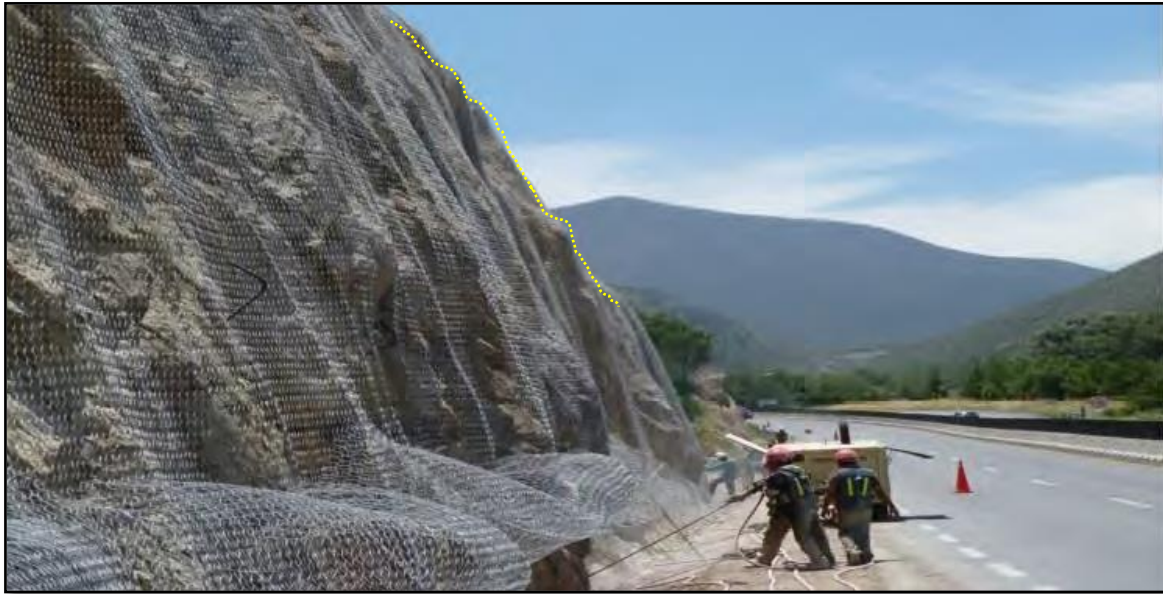
Figura 22. Mallas de protección con anclajes para caída de rocas o derrumbes tanto en detritos como roca alterada, (Vilchez, 2021)

Correcciones superficiales: Estas medidas se aplican en la superficie de un talud de manera que afectan solo a las capas más superficiales del terreno con la finalidad de evitar o reducir la erosión y meteorización de la superficie del talud, eliminar los problemas derivados de los desprendimientos de rocas en los taludes donde estos predominan y aumentar la

seguridad del talud frente a pequeñas roturas superficiales. En esta categoría, se tiene, por ejemplo, el uso de: 1) mallas metálicas que cubren la superficie del talud con la finalidad de evitar la caída de fragmentos de roca, lo cual es siempre peligroso, especialmente en vías de transporte o cuando hay personal trabajando en el pie del talud. En la parte final de la malla se suele dejar un metro por encima de la zanja de acumulación de fragmentos sueltos de rocas, apropiados cuando el tamaño de roca por caer se encuentra entre 0,6 a 1 m (figura 22).
