Informe Técnico N° A7465

EVALUACIÓN DE PELIGROS GEOLÓGICOS EN LA COMUNIDAD CAMPESINA DE AYAI

Departamento Ayacucho
Provincia Vilcas Huamán
Distrito Independencia

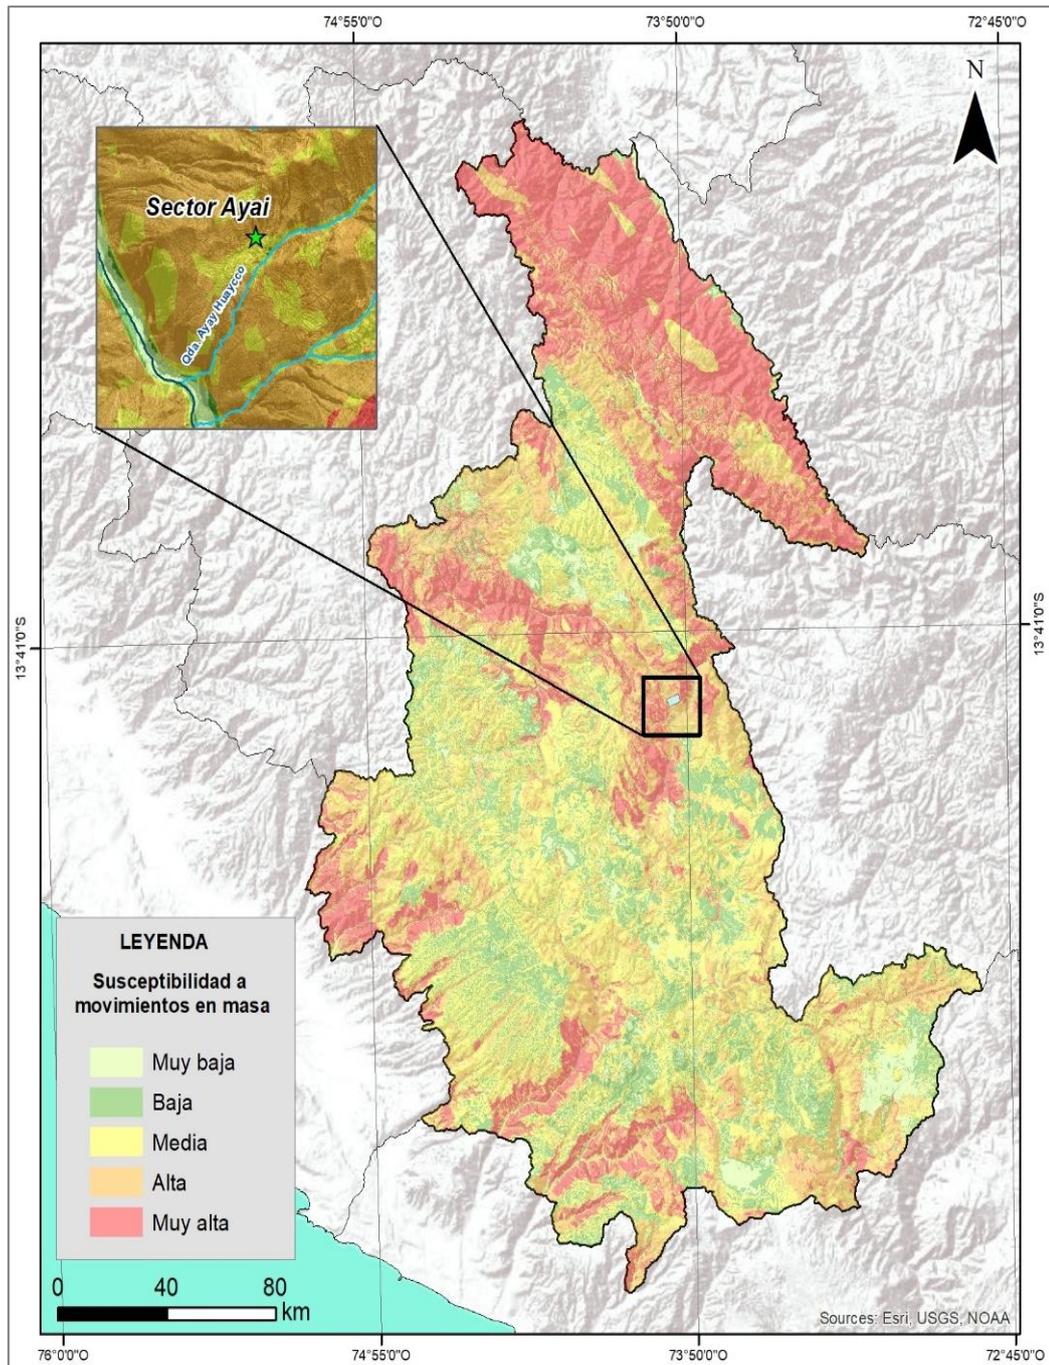
Figura 1. Mapa de susceptibilidad a movimientos en masa del departamento Ayacucho. Fuente Vélchez, 2019.

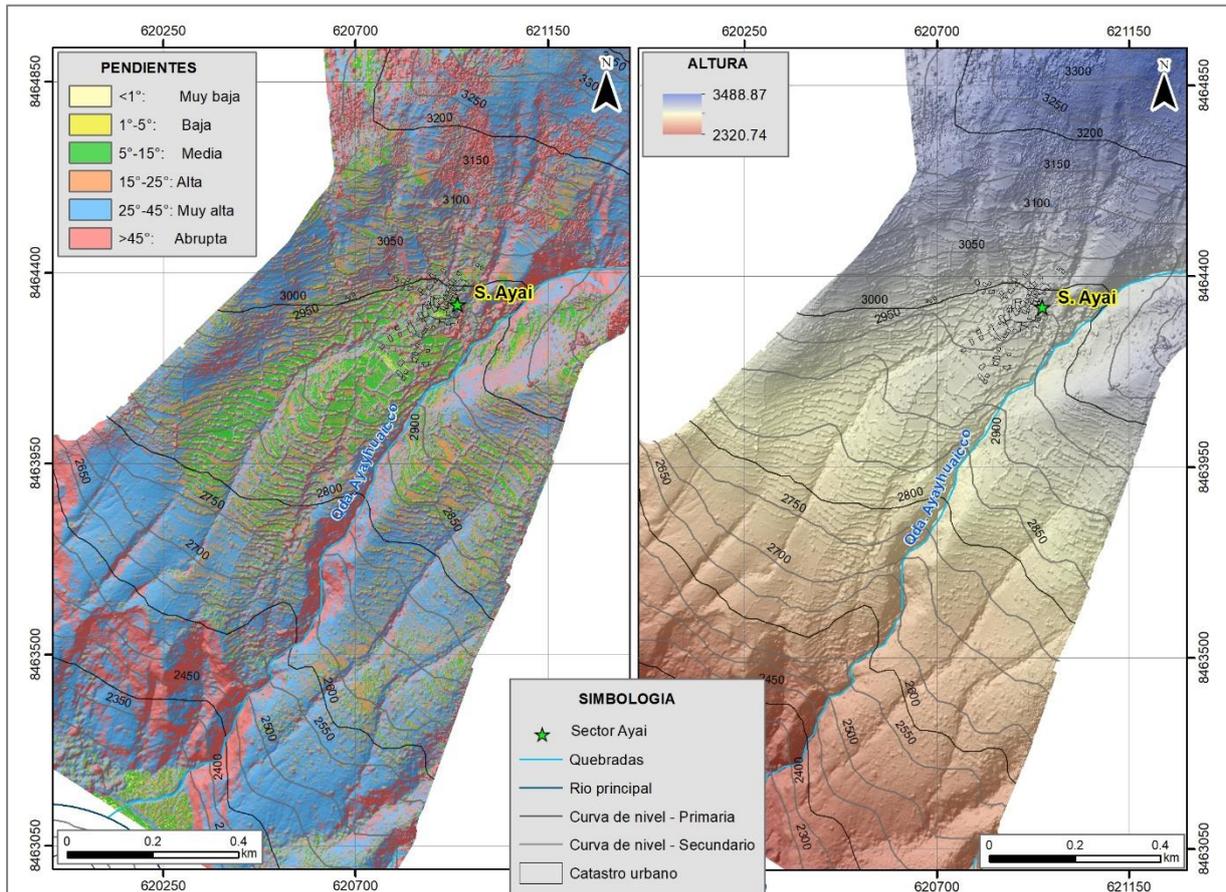
En la figura 3 (A), de forma muy local, se muestra el mapa de pendientes del actual relieve de la comunidad campesina de Ayai, elaborado en base al modelo de elevación digital de 0.6 m de resolución, obtenido a través de fotogrametría (Dron). Se consideraron seis rangos de pendientes que van de 0°-1° considerados terrenos llanos; 1° a 5° terrenos inclinados con pendiente suave; 5° a 15° pendiente moderada; 15° a 25° pendiente fuerte; 25° a 45° pendiente muy fuerte a escarpado; finalmente, mayor a 45° terreno como muy escarpado.

En la figura 3 (B), se presenta el mapa de alturas de la zona de estudio, clasificados en tres niveles altitudinales, con la finalidad de visualizar la extensión con respecto a la diferencia de elevaciones. La comunidad campesina de Ayai se encuentra a 3044 m s.n.m.

Figura 3 A) Pendientes de la comunidad campesina de Ayai y alrededores. B) Mapa de elevaciones de Ayai.

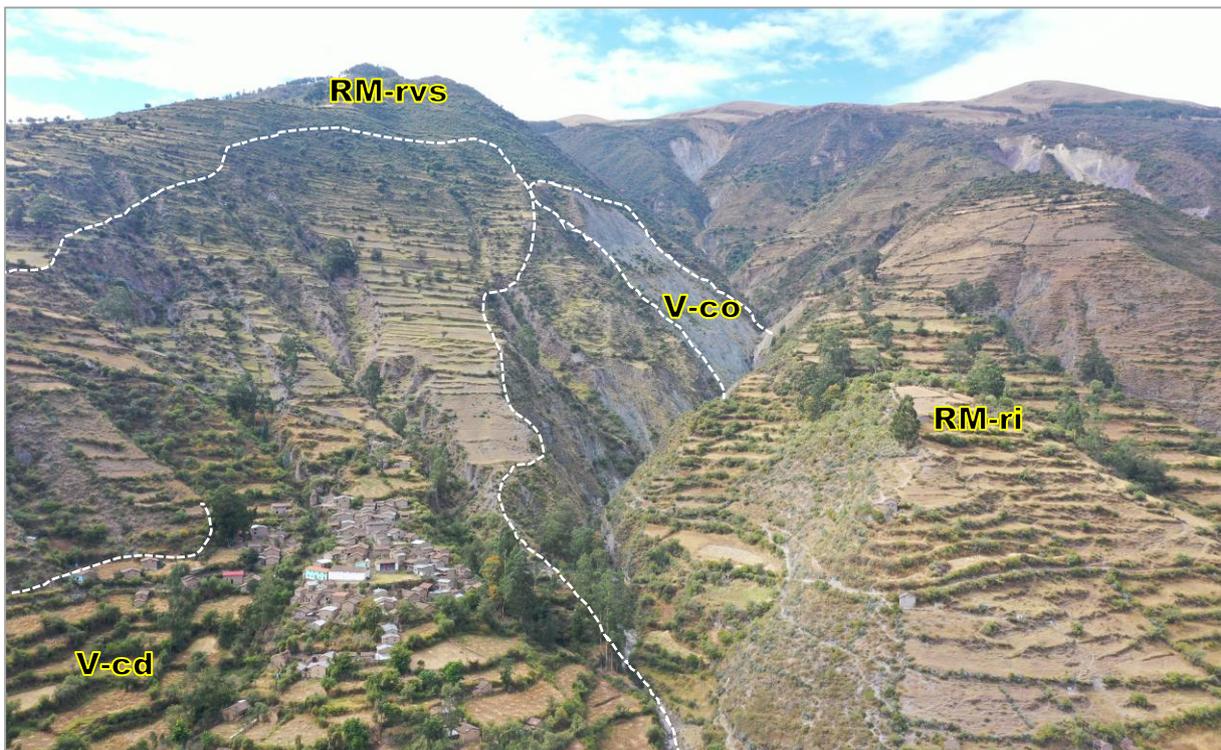
En el Anexo 1. Mapa 1 y figura 4 se presentan las subunidades geomorfológicas identificadas en el área de estudio.

Figura 4. Sub unidades geomorfológicas identificadas en la comunidad campesina de Ayai. RM-rvs: Montaña modelada en roca vulcano sedimentaria, RM-ri: Montaña modelada en rocas intrusivas V-cd: Vertiente coluvio deluvial y V-co: Vertiente coluvial.

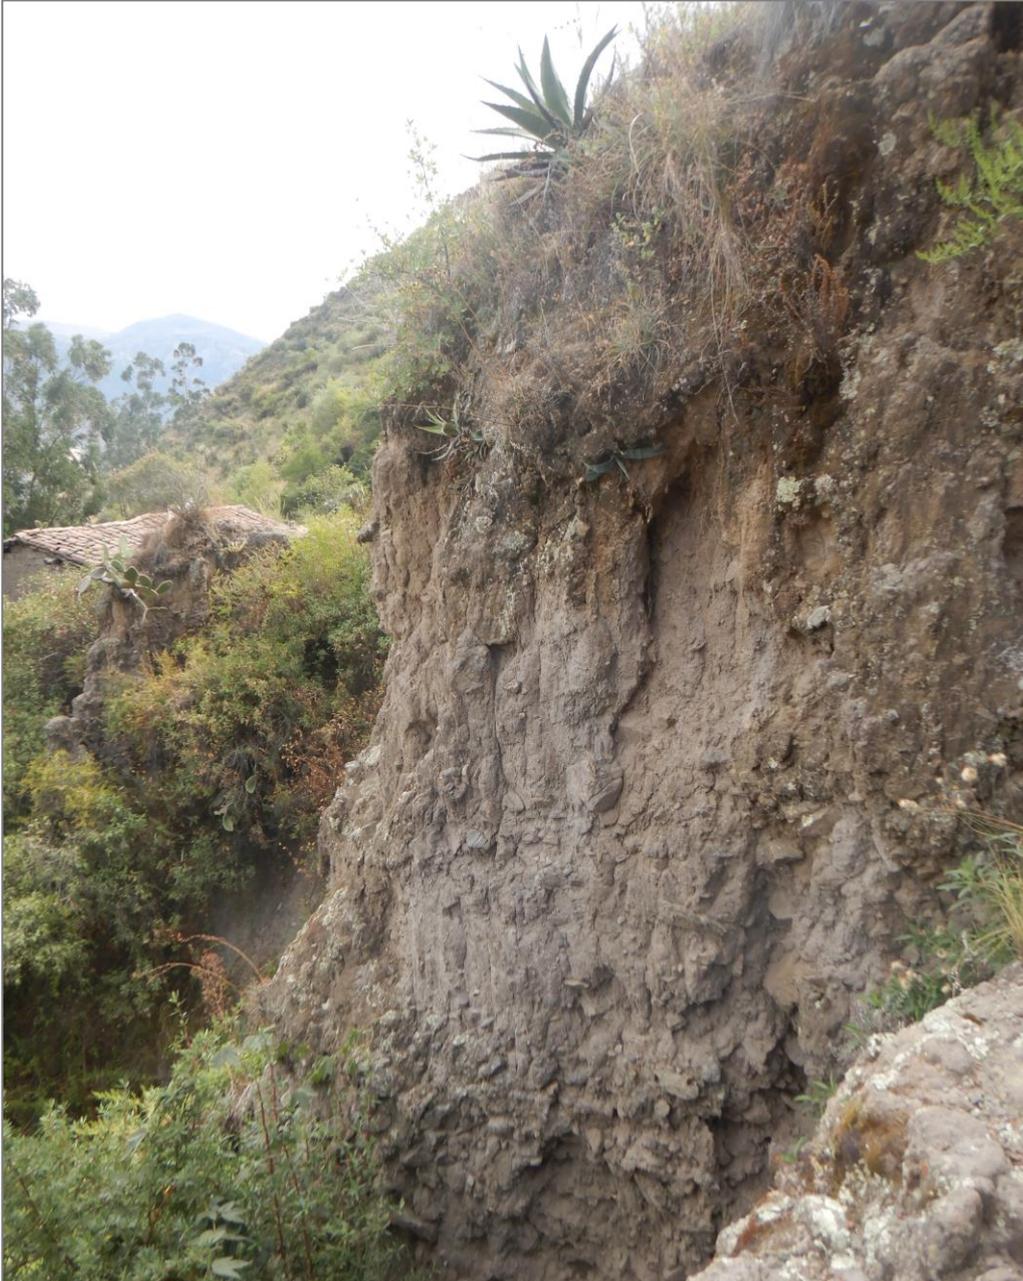
Fotografía 1. Depósito coluvio- deluvial, compuesto por bloques de formas angulosas a subangulosos con diámetros de hasta 60 cm, envueltos en una matriz de areno – limoso color gris oscuro, con poco contenido de arcilla.

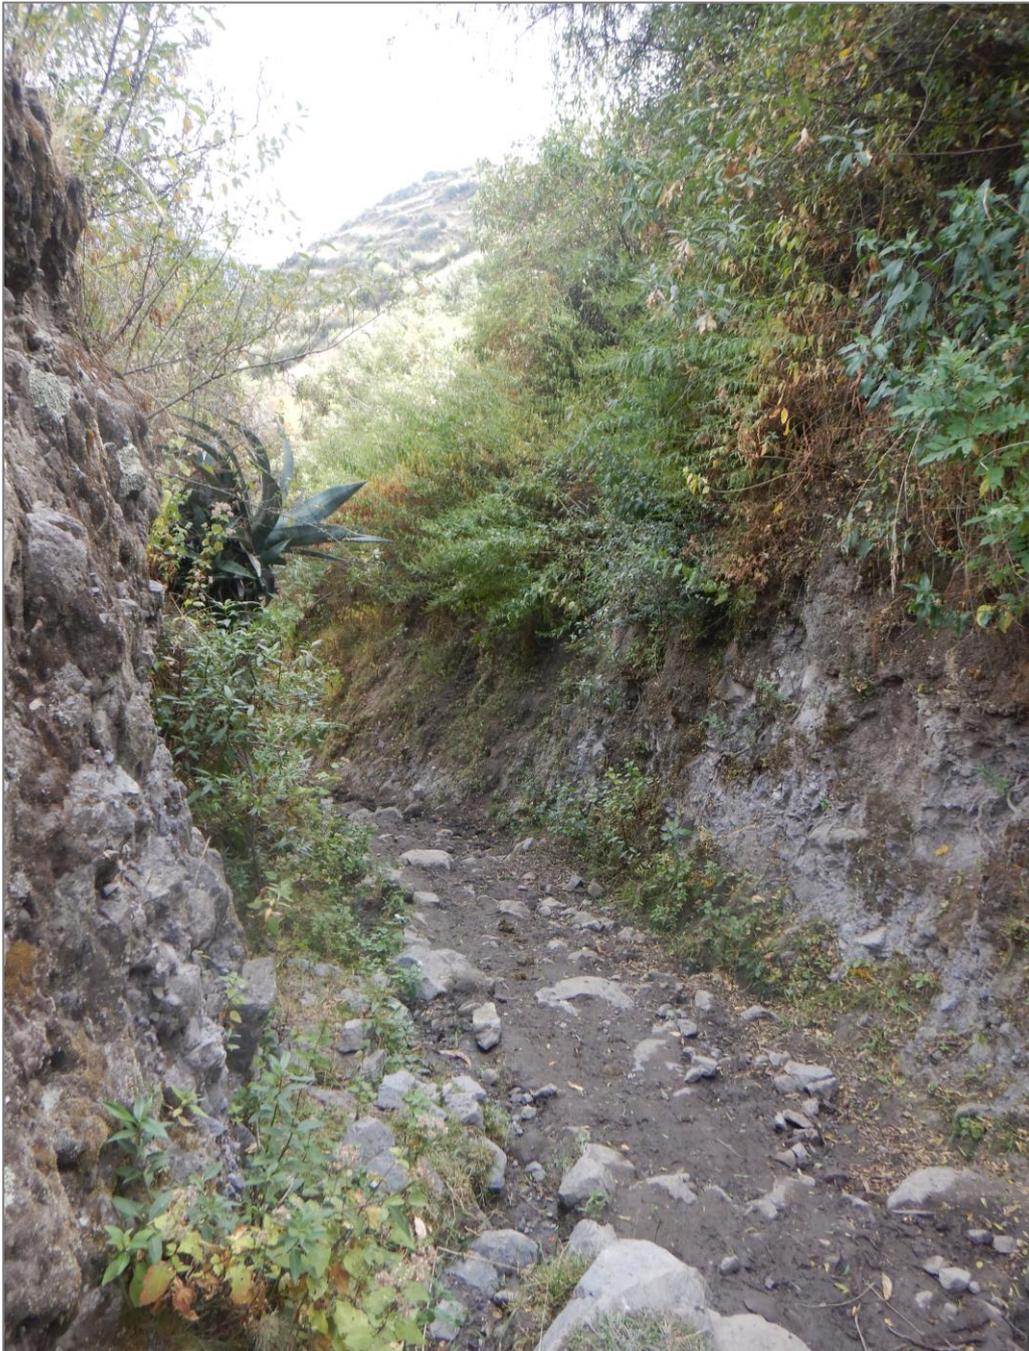
En la zona de estudio, la quebrada Ayayhuaico, afluente al río Cangallo por la margen derecha transporta material de flujo de detritos hacia la parte baja, formando un abanico de aproximadamente 2.7 ha. En ambos márgenes del cauce se observa material de flujos antiguos, compuesto por bloques de hasta 50 cm, gravas, arenas, limos y arcillas. Así mismo, en el cauce de la quebrada se tiene material detrítico que puede ser acarreado en temporada de lluvias intensas y /o prolongadas (fotografía 2).

Fotografía 2. Depósito proluvial, compuesto por bloques angulosos, gravas arenas y limos, acarreado por flujo de detritos antiguos.

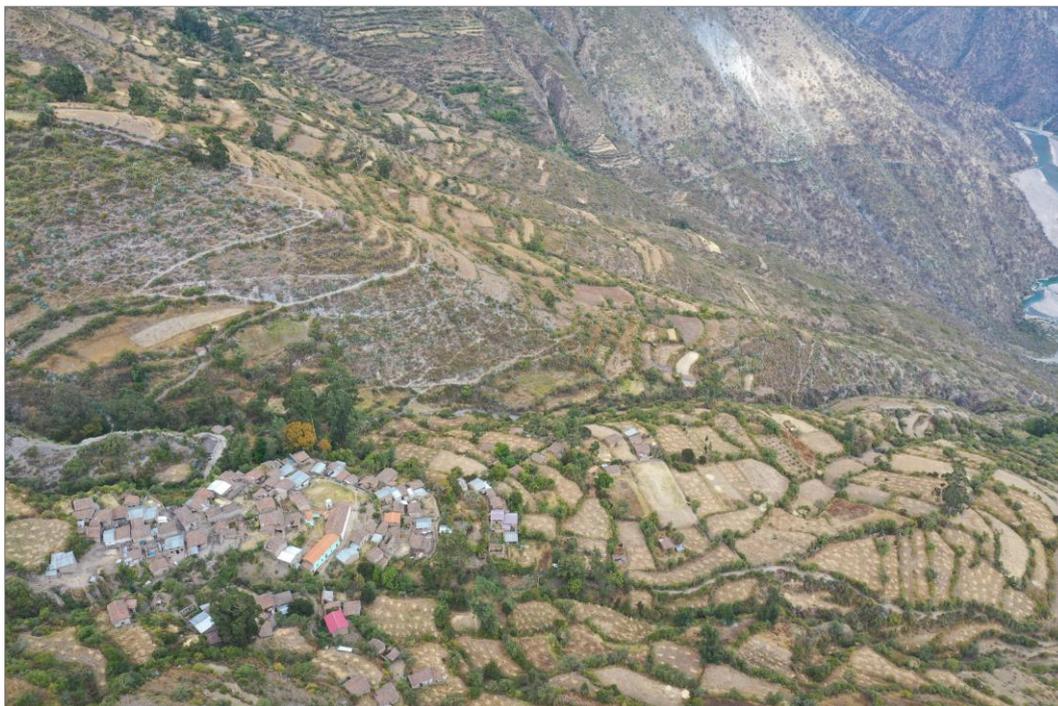
El cuerpo de la avalancha tiene una morfología variable - ondulado, de pendiente media (5°-15°) en promedio, lo que facilitó el asentamiento de la comunidad campesina de Ayai y el desarrollo de terrenos de cultivo (fotografía 3).

Fotografía 3. Vista de la avalancha de rocas sobre la cual se encuentra asentada la comunidad campesina de Ayai.

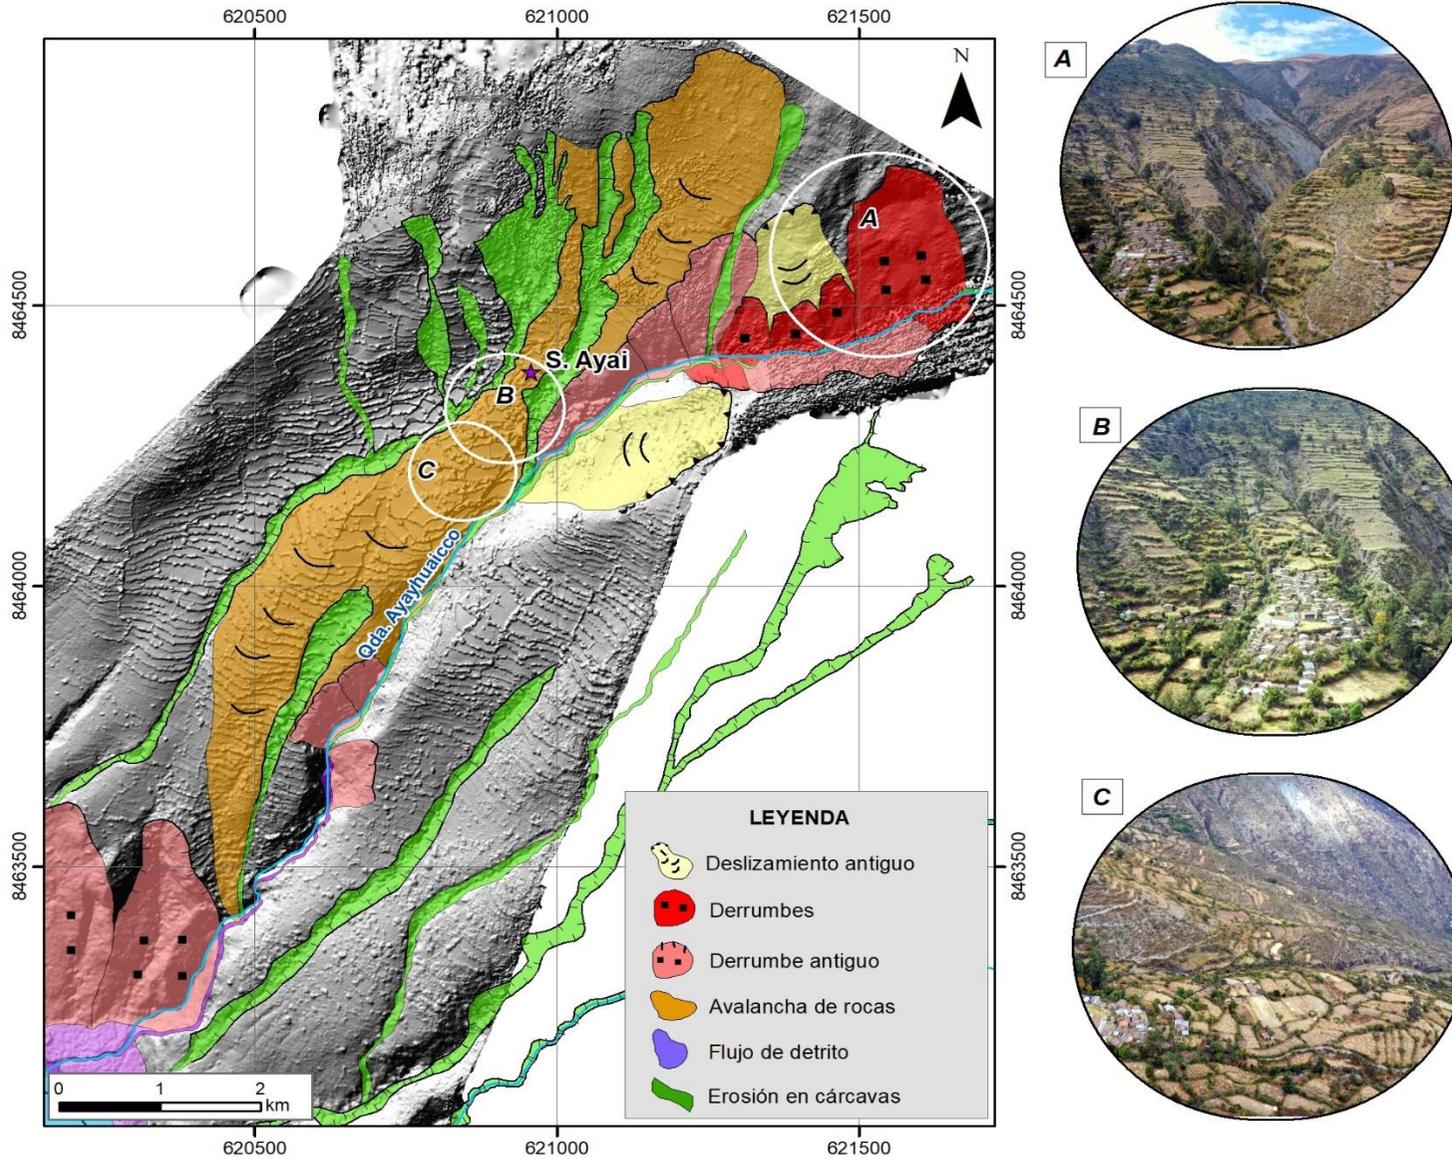
Aguas arriba de la comunidad campesina de Ayai, especialmente en la margen derecha de la quebrada Ayayhuaico se han producido derrumbes y deslizamientos, reactivados principalmente por la dinámica erosiva que genera las aguas de la quebrada (figura 5A).

El principal derrumbe en dirección sur, de aproximadamente 4.3 Ha, representa el peligro activo y latente debido al represamiento que se puede generar en la quebrada Ayayhuaico, cuyo desembalse podría afectar a las viviendas asentadas muy próximas al cauce de la quebrada y el puente de aproximadamente 10 m de longitud que conduce a la comunidad referida.

Figura 5. Peligros geológicos por movimientos en masa y otros peligros geológicos identificados en la comunidad campesina Ayai

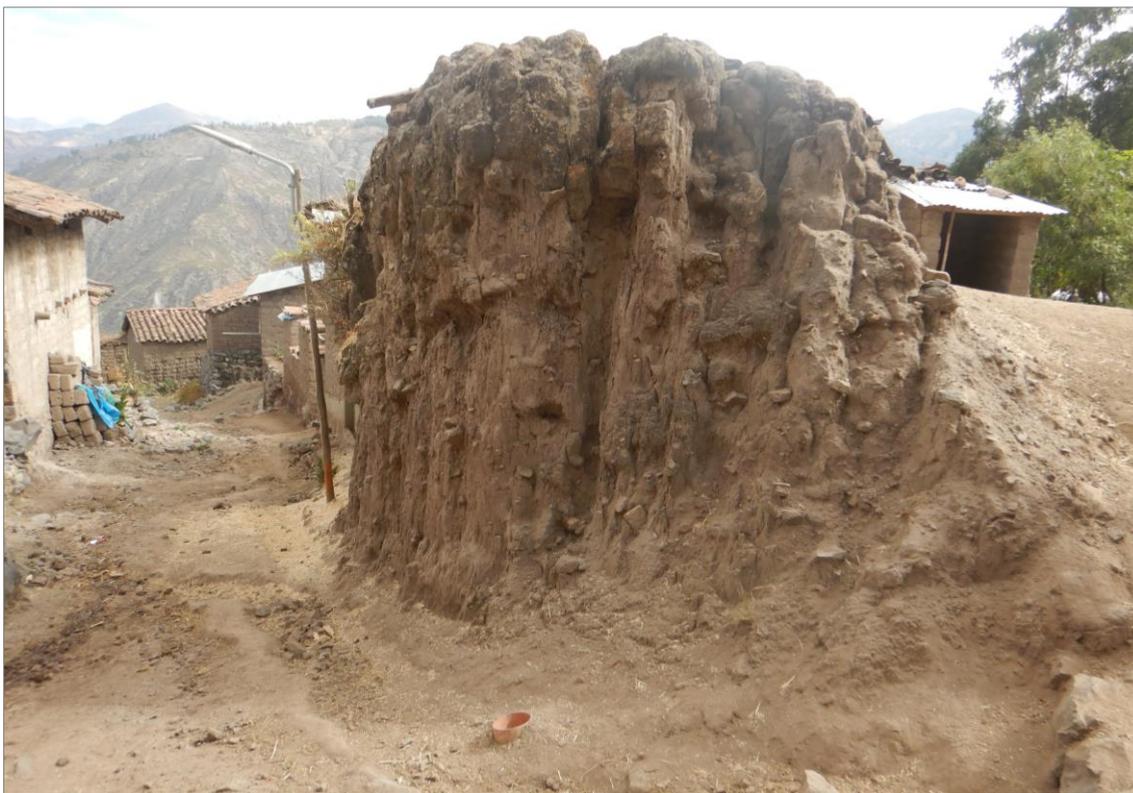
Las condiciones intrínsecas del terreno, como la litología (andesitas fracturada y meteorizada), suelos inconsolidados (fotografía 4) a pendiente empinada (25°-45°) han contribuido a la ocurrencia de estos movimientos en masa.

Fotografía 4. La presencia de depósitos semiconsolidados, compuesto con bloques, arenas limos y arcillas, favorece la ocurrencia de movimientos en masa y otros peligros geológicos.

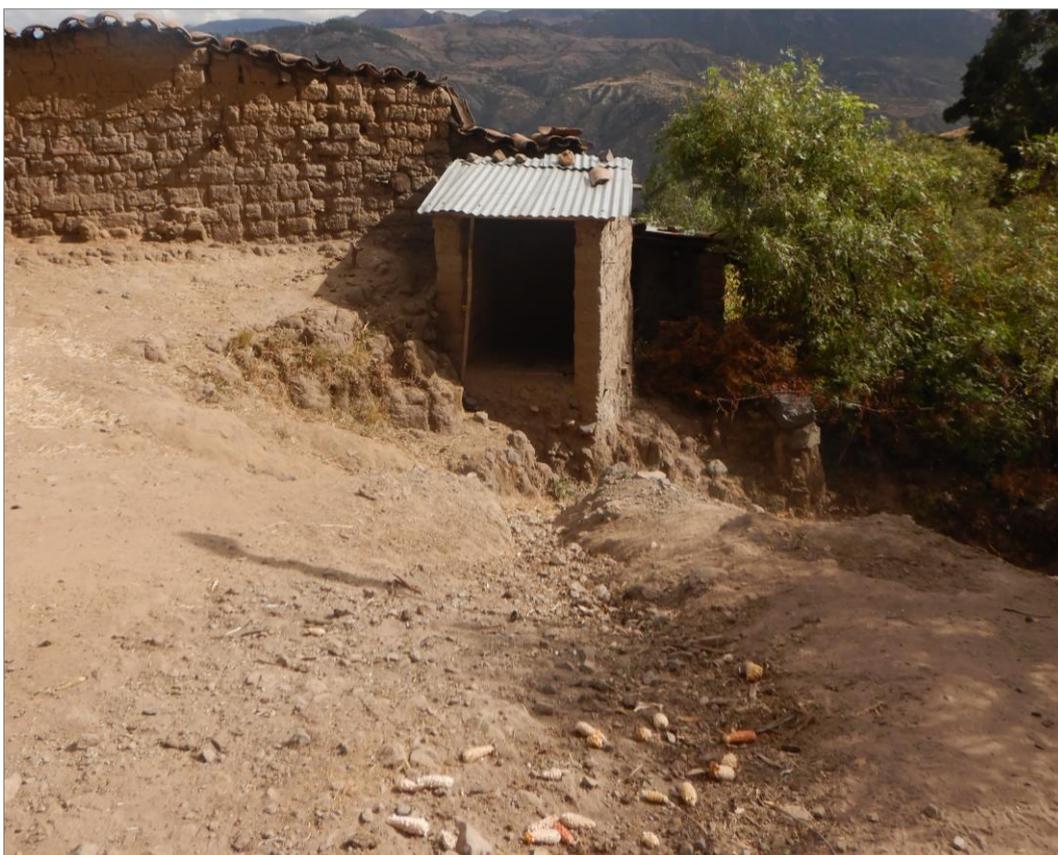
Así también, en las calles de Ayai se observa pequeños canales formados por la escorrentía superficial, con el tiempo estas podrían incrementar en tamaño y profundidad (fotografía 5).

Fotografía 5. Vista de pequeños canales formados en las calles de la comunidad campesina de Ayai,

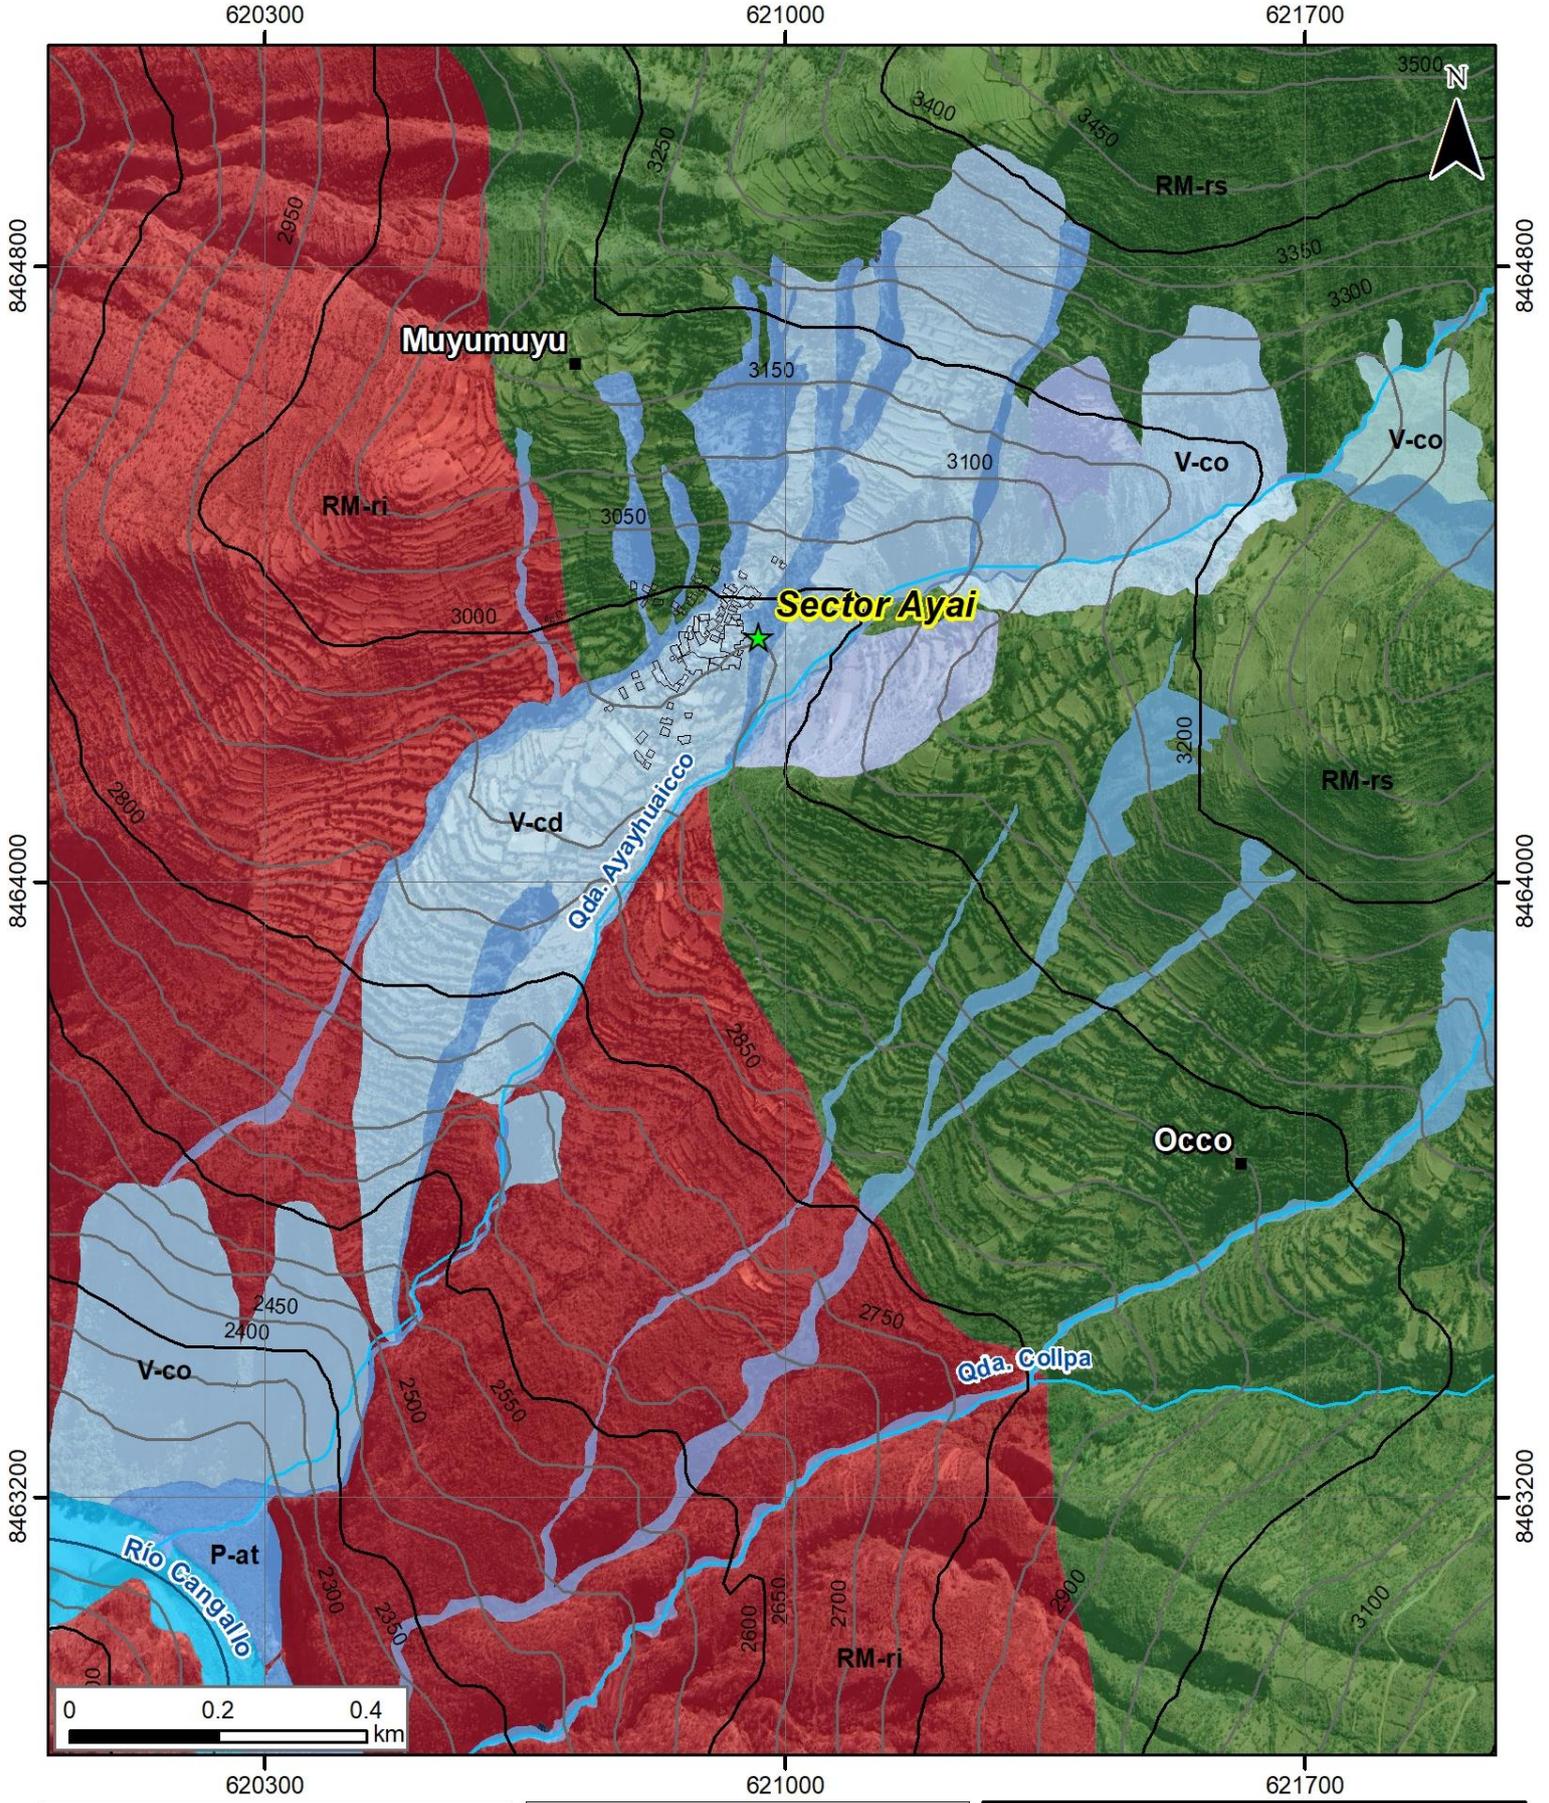
- V-co Vertiente coluvial
- V-cd Vertiente coluvio-deluvial
- P-at Piedemonte aluvio- proluvial
- RM-ri Montaña en roca intrusiva
- RM-rs Montaña en roca sedimentaria

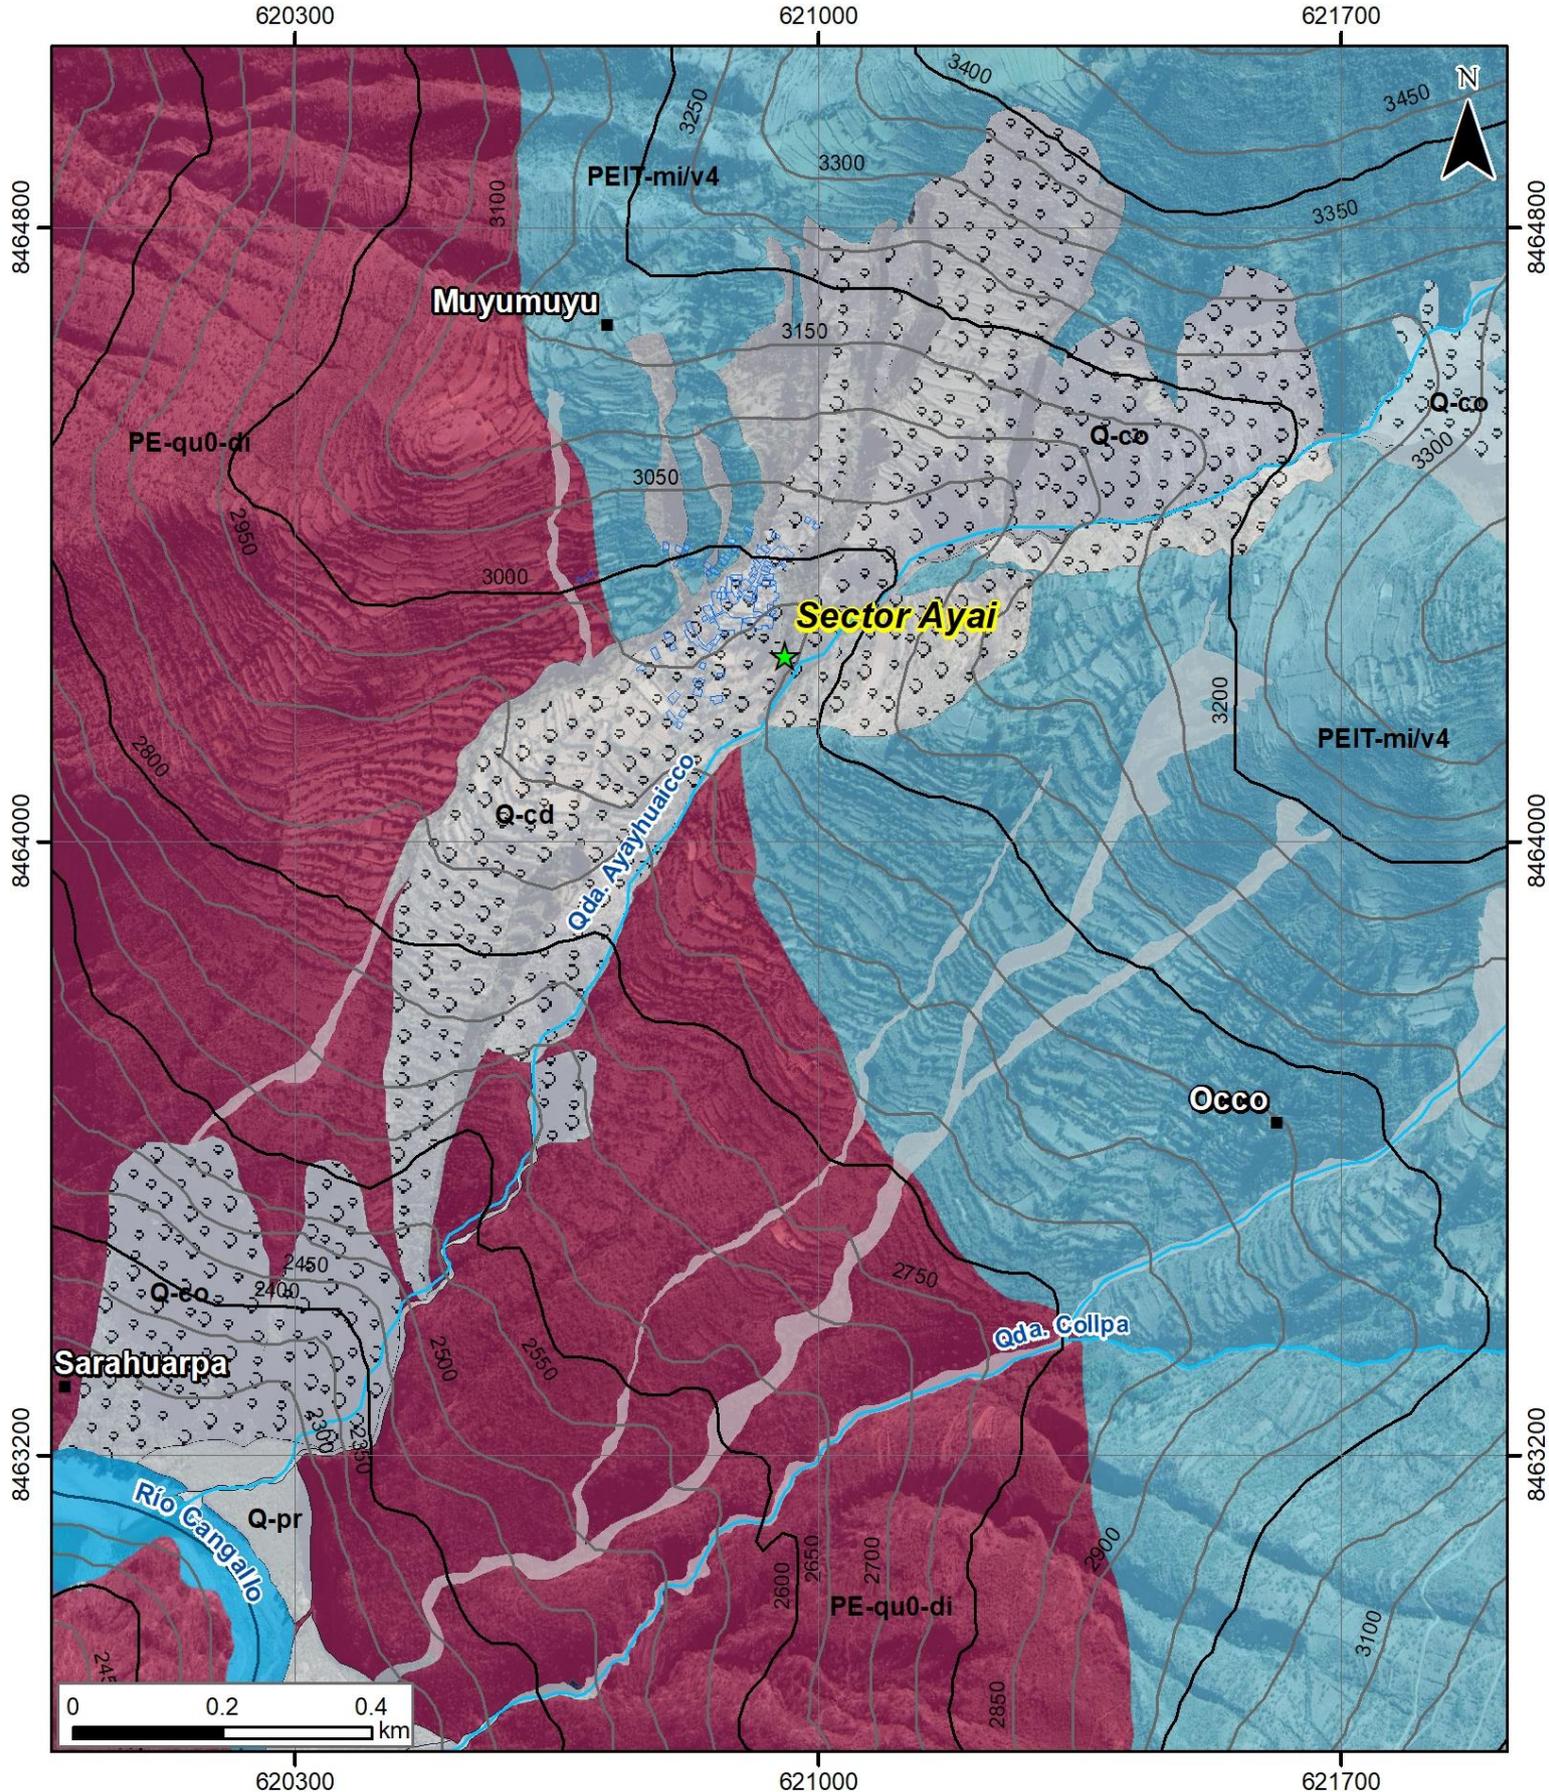
LEYENDA	
	Q-co Depósito coluvial
	Q-cd Depósito coluvio-deluvial
	Q-pr Depósito proluvial
	PE-qu Complejo Querobamba
	PEIT-mi Grupo Mitu - M. Volcánico
