**INSPECCIÓN GEODINÁMICA EN MONTERO
CASESRÍO PITE Y POBLADO ISRAEL
(Distrito Montero, Provincia Ayabaca, Región Piura)**

Informe Técnico N°015-2024/IGP CIENCIAS DE LA TIERRA SÓLIDA

Inspección Geodinámica en los poblados Montero, Pite e Israel
(Distrito de Montero, Provincia de Ayabaca y Región de Piura)

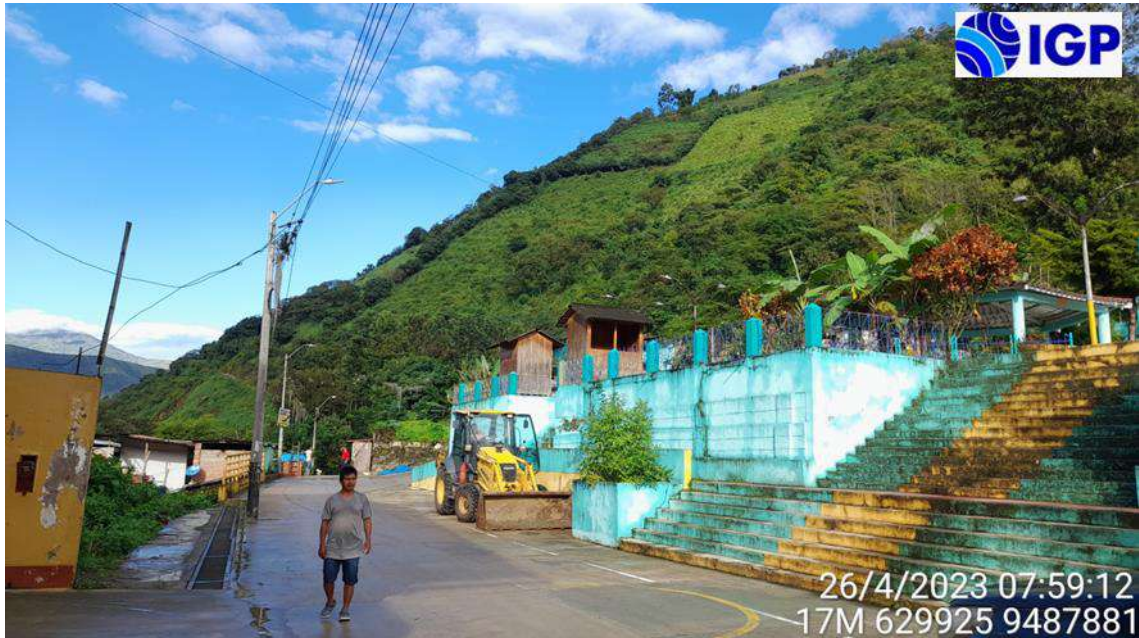
Terraza aluvial: Superficie ligeramente inclinada de pendiente inferior a los 15.00° de inclinación que se encuentra conformada por la acumulación de materiales heterogéneos (gravas, arenas y limos) que han sido erosionados de rocas preexistentes que forman parte de las elevaciones (montañas), transportados a través del cauce de quebradas y depositados en zonas de baja pendiente, sobre esta unidad geomorfológica se ubican las viviendas de la localidad de Montero, (Figura 3).

Figura 3.- Terraza aluvial sobre la que asienta la localidad de Montero

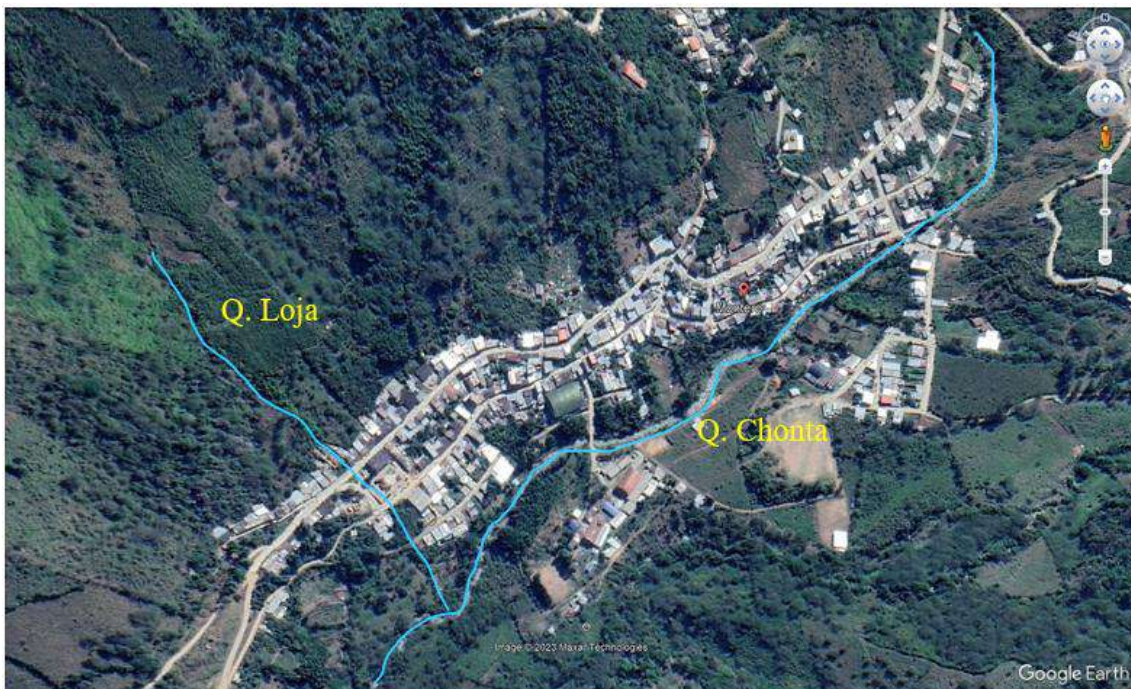
Cauce aluvial: Esta unidad geomorfológica comprende el cauce de las quebradas, es decir, consiste en un canal de corto recorrido y régimen de agua temporal que ha sido excavado por el flujo de agua a través del tiempo, está constituida por las quebradas Loja (que drena sus aguas en sentido noroeste-sureste), Chonta (contigua a las viviendas de Montero) y Sicacate en el extremo sur de la localidad de Montero, (Figuras 4 y 5).

Figura 4.- Cauce aluvial de las quebradas (línea celeste) Chonta contigua a la localidad de Montero y Loja

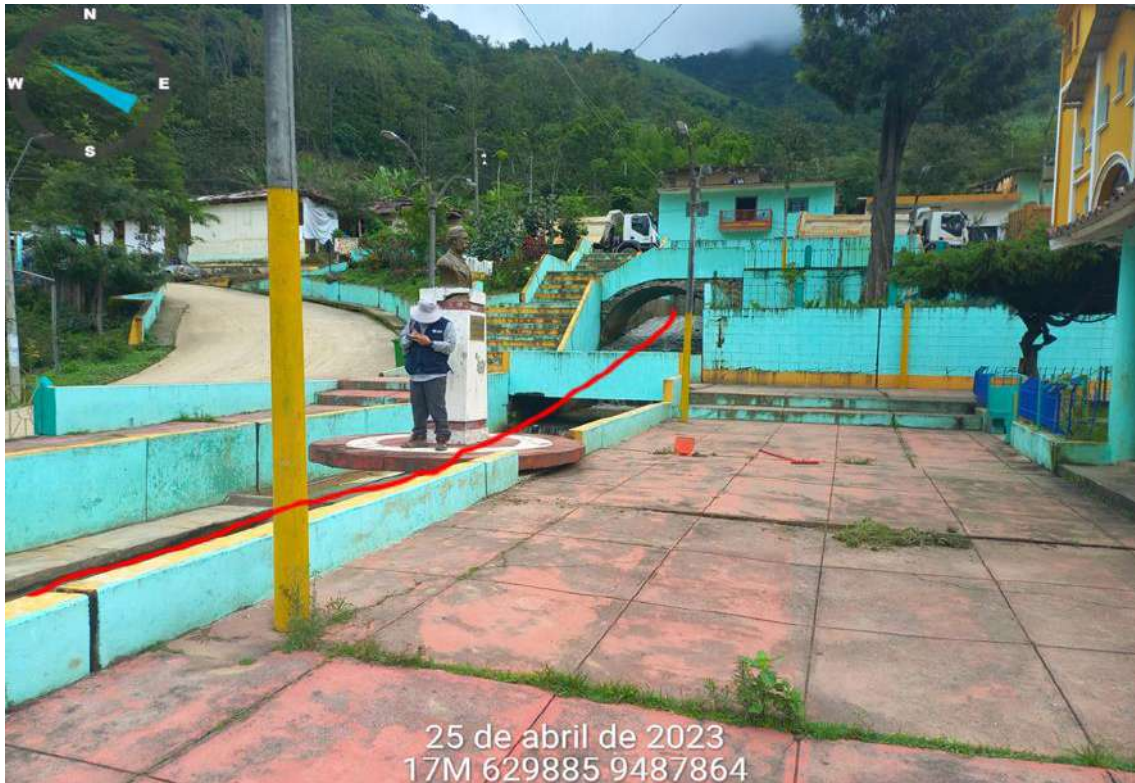
Figura 5.- Quebrada Loja (línea roja) que ha sido encausada y discurre contigua a la plaza de Montero

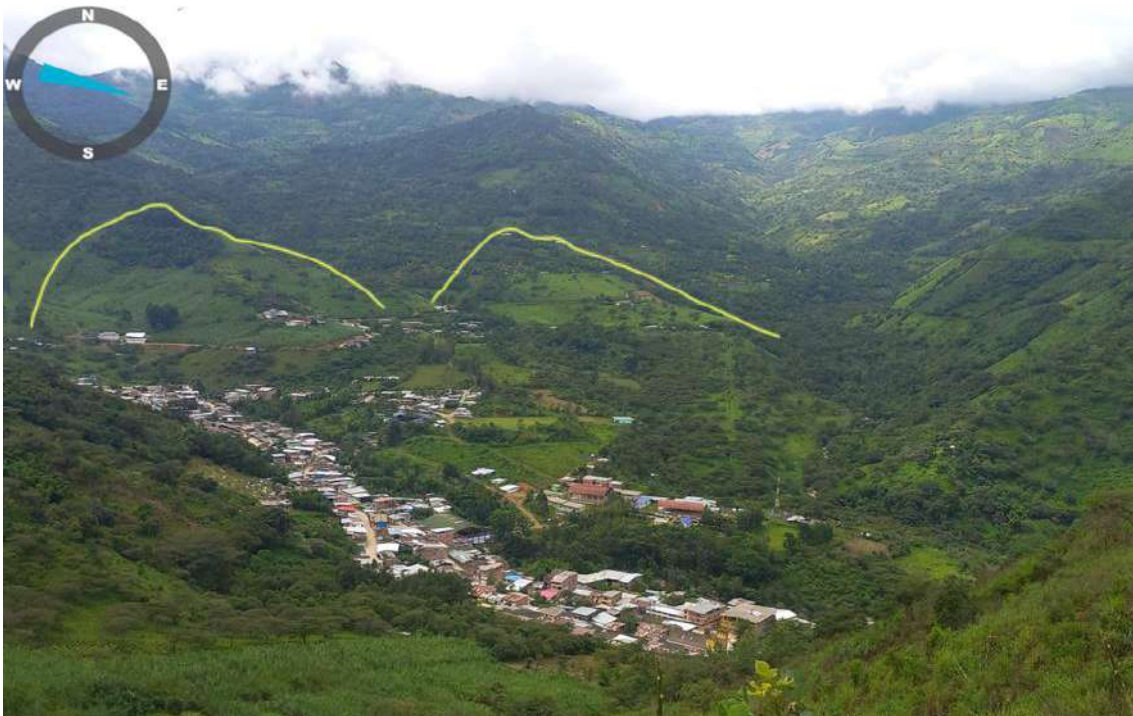
Loma: Unidad geomorfológica constituida por superficies elevadas cuya base presenta forma alargada y con pendiente superior a los

25° de inclinación. Esta unidad geomorfológica está conformada por lodolitas y limolitas que son afectadas por eventos geodinámicos del tipo derrumbes y deslizamientos, (Figura 6).

Figura 6.- Elevaciones del tipo lomas ubicadas en los alrededores de la localidad de Montero

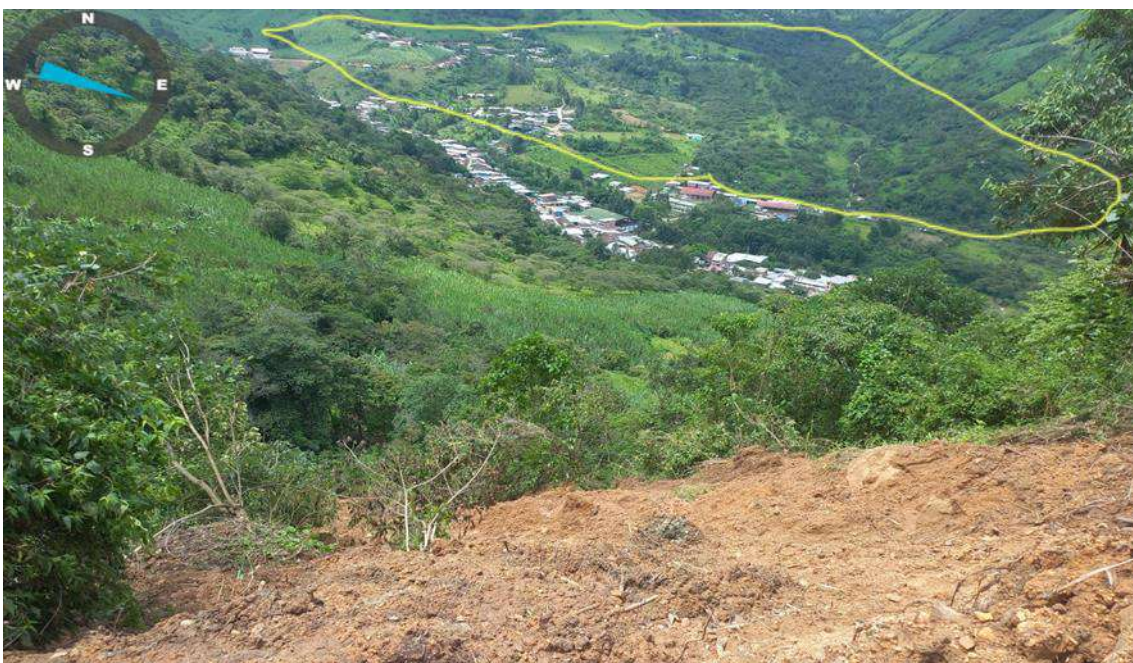
Ladera de baja pendiente: Unidad geomorfológica constituida por superficies inclinadas de una cadena de montañas con pendiente superior a los 15° de inclinación. Esta geoforma se ubica en los extremos oriental y occidental de Montero, (Figura 7).

Figura 7.- Laderas de montañas de baja pendiente (polígono amarillo) reconocidas en el extremo sureste de la localidad de Montero

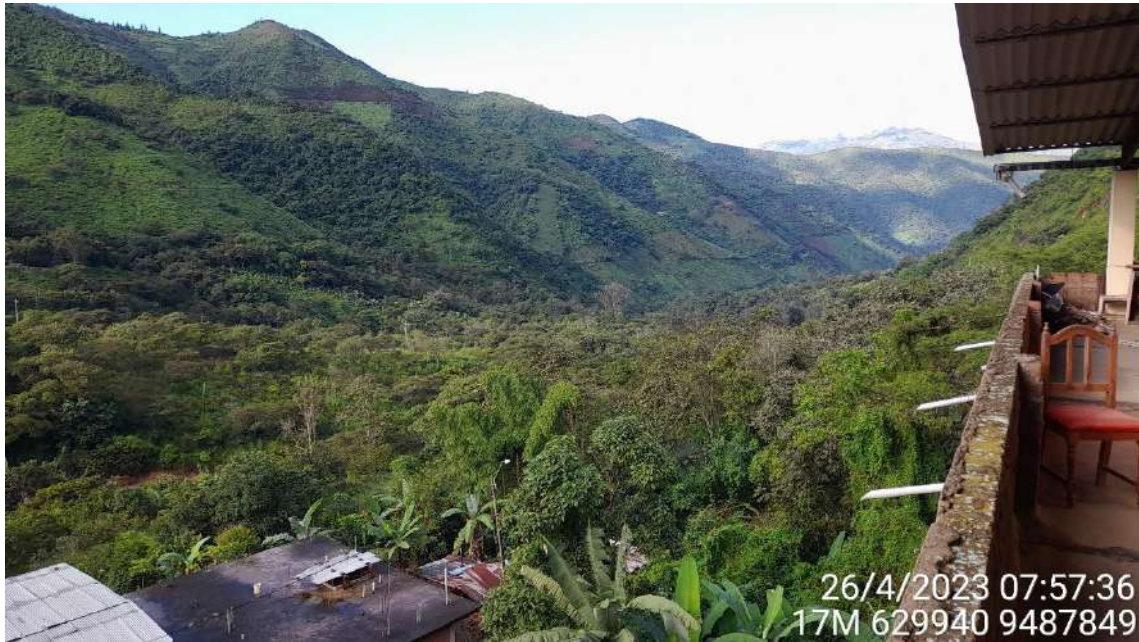
Montaña: Unidad geomorfológica constituida por grandes superficies elevadas (agrupación o cadenas de cerros) que presentan pendiente superior a los 30° de inclinación y han sido reconocidas en los extremos norte y sureste de la localidad de Montero, (Figura 8).

Figura 8.- Montañas (elevaciones) que conforman el valle de la localidad de Montero

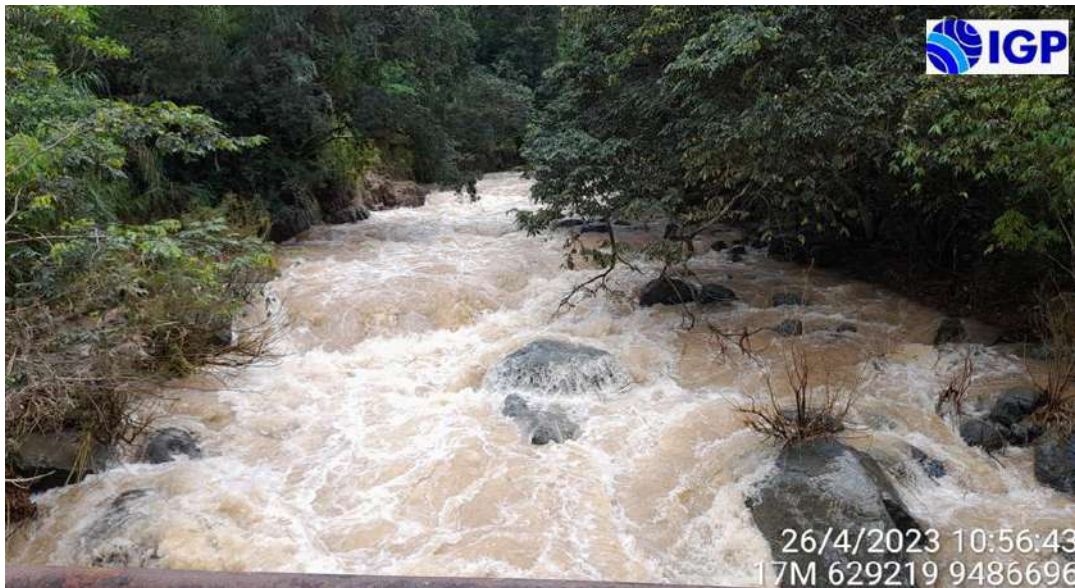
Cauce aluvial: Esta unidad geomorfológica comprende el cauce de las quebradas e infraestructura de drenaje, está conformada por las

quebradas Chonta y la aledaña al poblado Israel (quebrada denominada Israel), (Figuras 12 y 13).

Figura 12.- Cauce de la quebrada Chonta donde se ubica un puente de acceso peatonal al poblado Israel

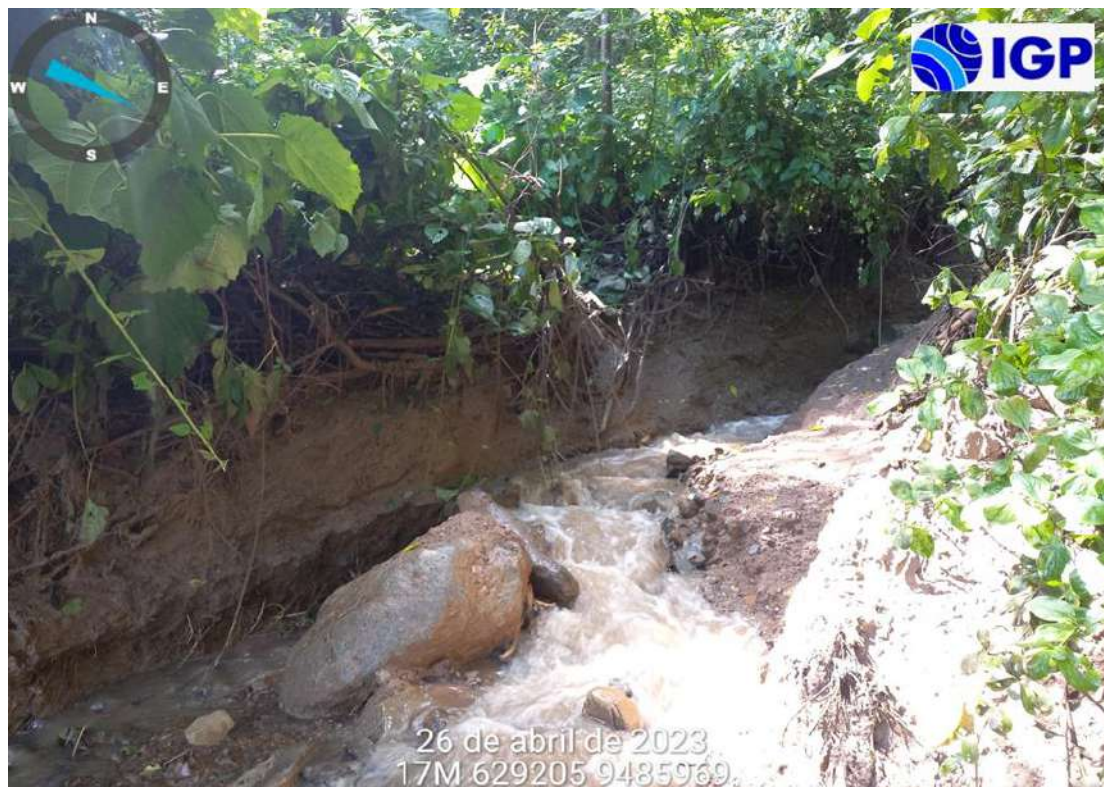
Figura 13.- Cauce de la quebrada denominada Israel que discurre contigua al poblado y presenta dirección predominante sureste - noroeste

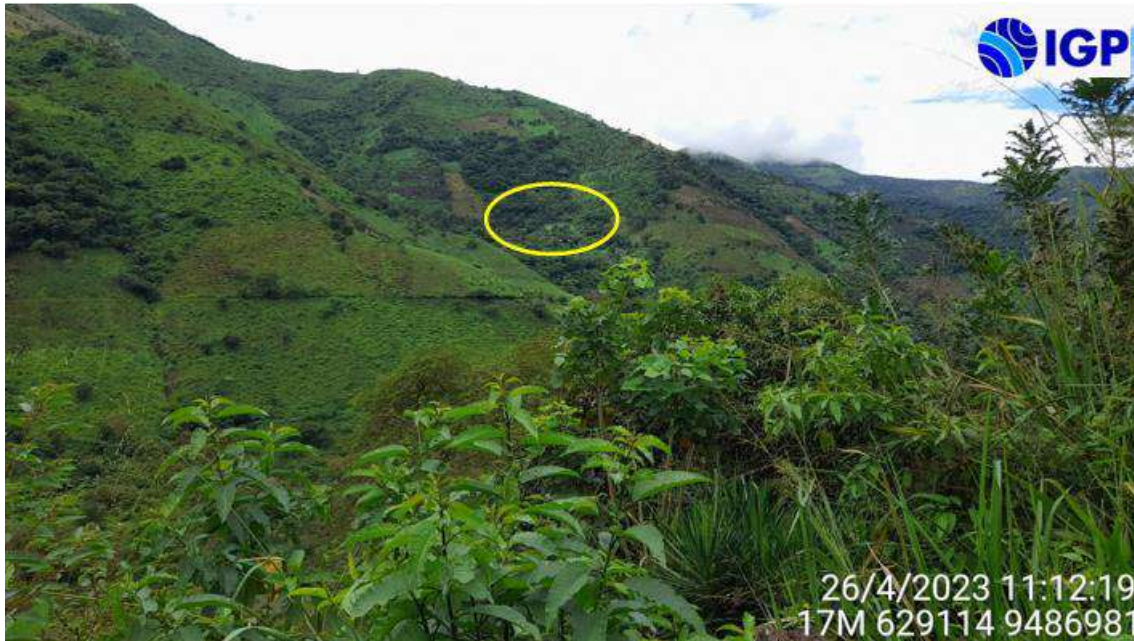
Montaña: Sobre esta unidad geomorfológica, conformada por superficies elevadas (inclinación mayor a 30°) se asienta el poblado de Israel, (Figura 14).

Figura 14.- El poblado Israel (elipse amarilla) se ubica sobre una ladera de una montaña que presenta superficie elevada y pendiente superior a los 35° de inclinación

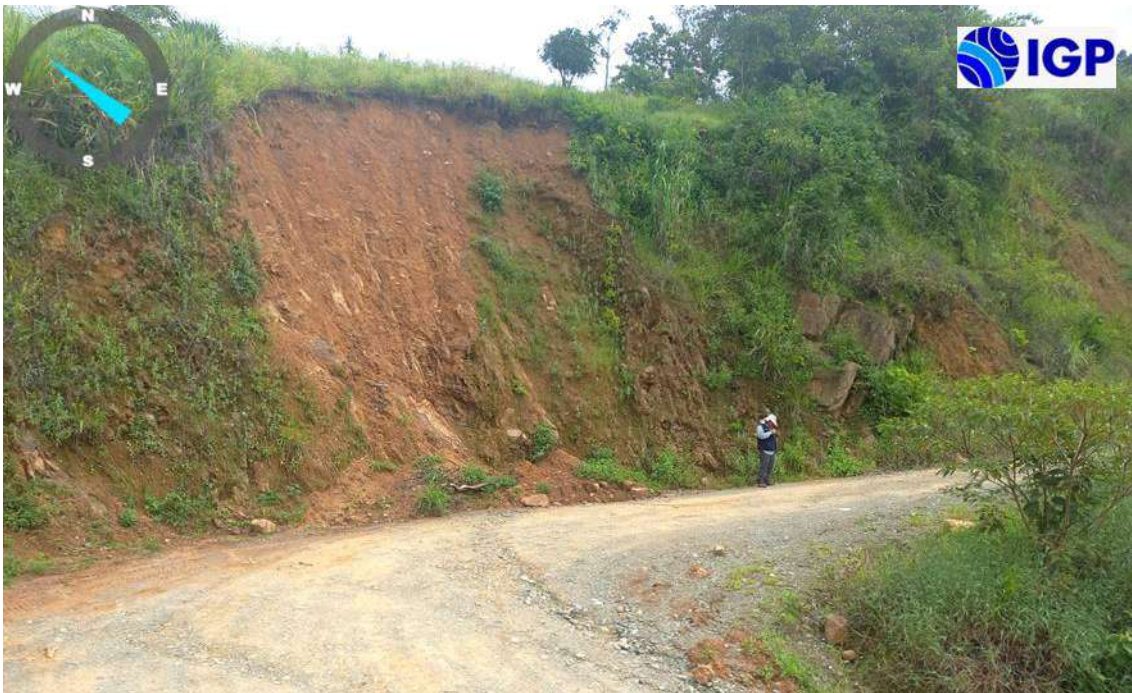
Figura 16.- Formación Grupo San Pedro reconocido en un corte de la vía situada en el extremo noroeste de Montero, está conformada principalmente por lodolitas y lutitas intercaladas con areniscas meteorizadas que se presentan susceptibles a movimientos en masa (deslizamientos y derrumbes)

Grupo San Pedro (Ki-sp): Corresponde principalmente a lodolitas o limolitas intercaladas con calizas, areniscas tobáceas y lodolíticas de edad del Cretácico Inferior (aproximadamente 145 millones de años). Los afloramientos de limolitas y lodolitas se encuentran meteorizadas y susceptibles a procesos erosivos, entre ellos, movimientos en masa (derrumbes y deslizamientos).

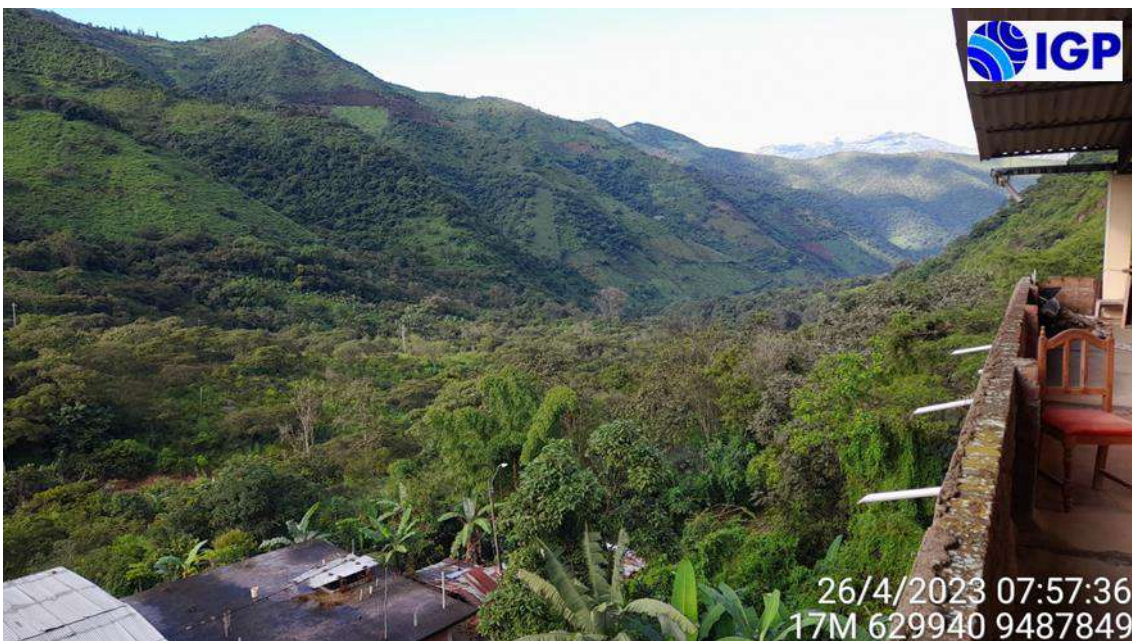
Volcánico Lancones (Kim-vl): Corresponde a litología del tipo volcánico sedimentario, que está conformada por andesitas piroclásticas que se presentan intercaladas con areniscas, margas, calizas y limolitas, (Figura 17).

Figura 17.- Montañas conformadas por rocas volcano-sedimentarias que constituyen el Volcánico Lancones.

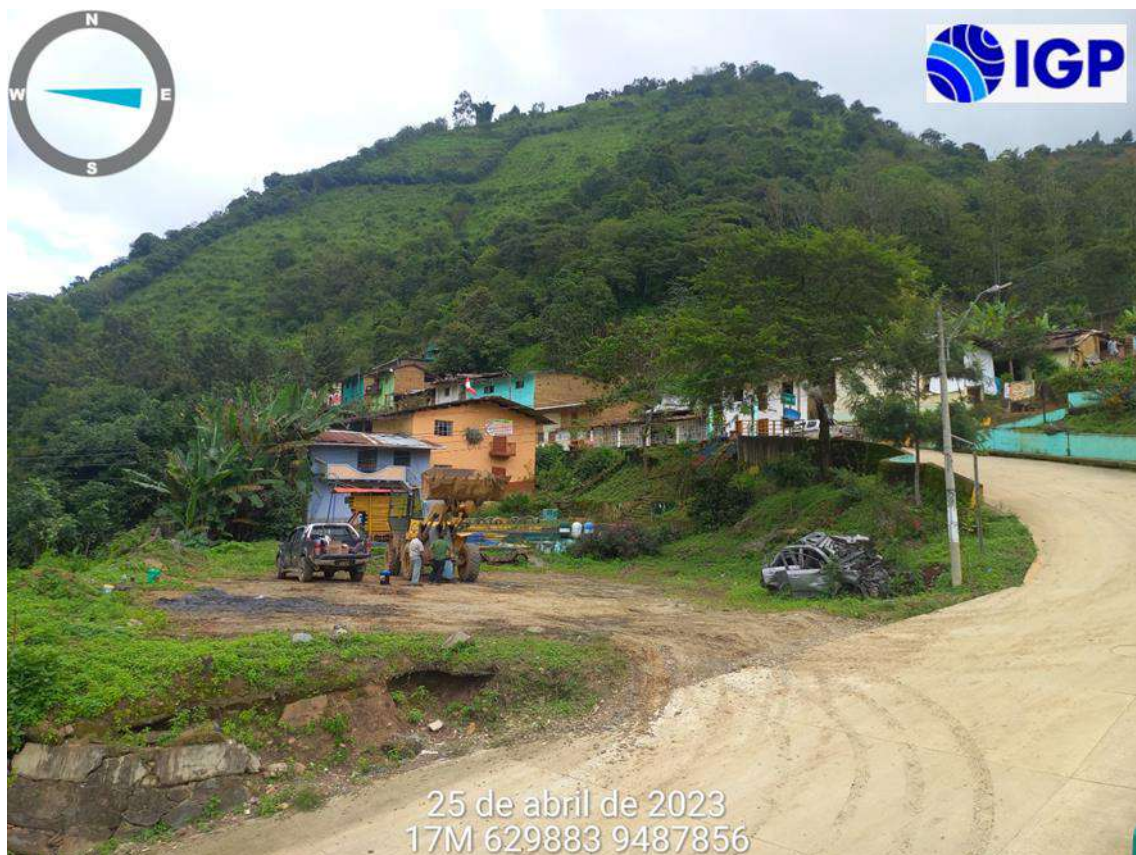
Depósito aluvial antiguo (Ql-al1): Esta unidad litológica está compuesta por materiales heterogéneos (gravas, arenas y limos) que han sido erosionados de rocas preexistentes, luego, transportados por flujos a través de las quebradas y finalmente depositados en zonas de baja pendiente o depresiones. Sobre esta unidad se asientan las viviendas de la localidad de Montero, donde los materiales que lo conforman se presentan moderadamente compactos, (Figura 18).

Figura 18.- Depósito aluvial antiguo conformado por gravas y arenas limosas (corte situado en la parte inferior izquierda de la imagen) reconocido en las inmediaciones de Montero

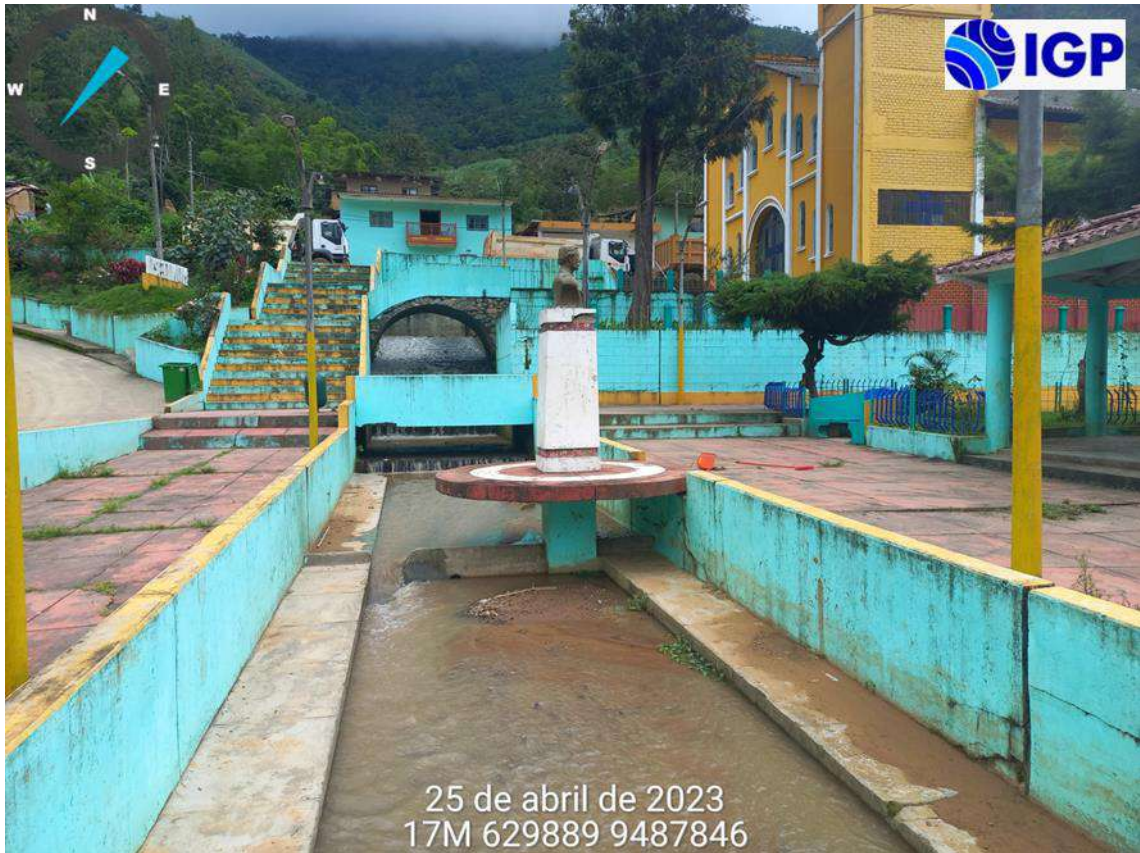
Depósito aluvial reciente (Qh-al2): Consiste en materiales heterogéneos que han sido erosionados de rocas preexistentes y actualmente se encuentran depositados en los cauces de las quebradas, siendo susceptibles a movilizarse aguas abajo. Esta

unidad geológica ha sido identificada en las quebradas Loja, Chonta y Sicacate, (Figura 19).

Figura 19.- Depósito aluvial reciente conformado por arenas y limos depositados sobre el cauce de la quebrada Loja, en las inmediaciones del parque de Montero

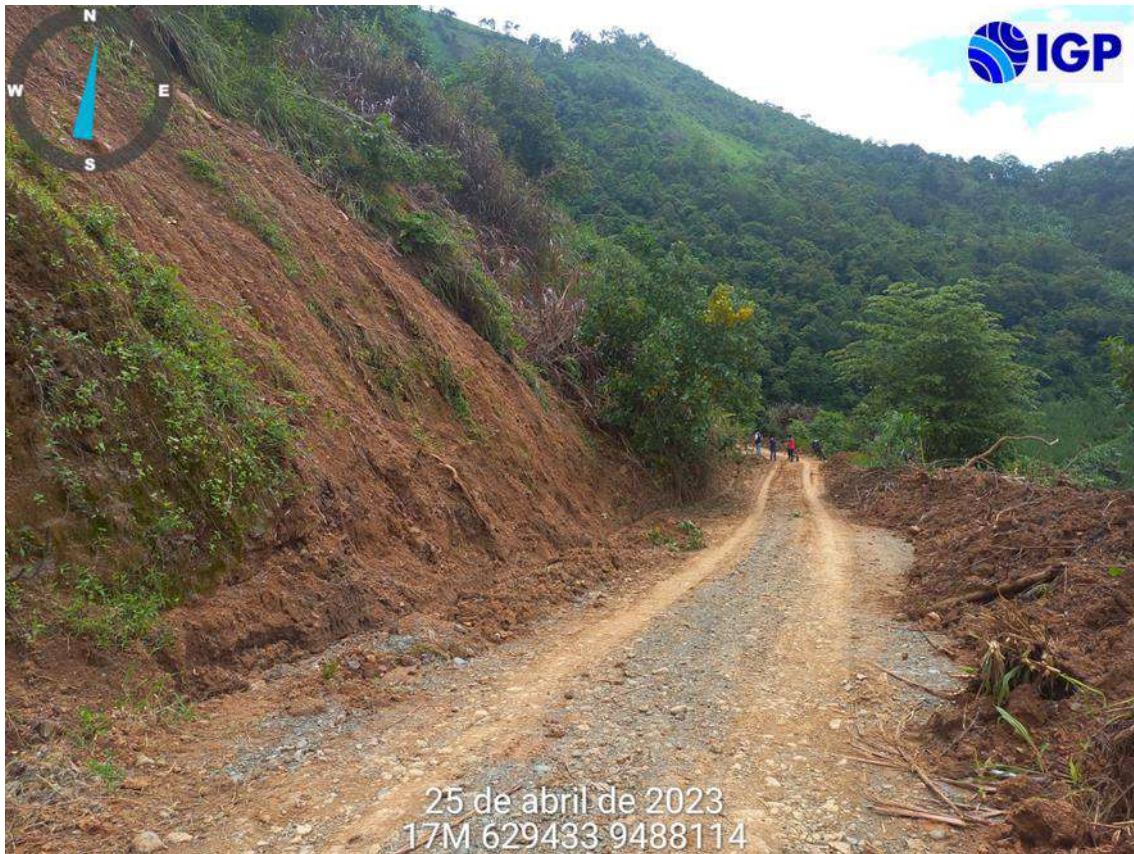
Figura 20.- Depósito coluvial conformado por materiales sueltos (arenas, limos y arcillas) que han sido depositados sobre la ladera y parte de la vía de acceso hacia quebrada La Loja

Depósito Coluvial (Qh-co): Esta unidad se encuentra conformada por materiales sueltos o inconsolidados (limos y arenas) que resultan de la meteorización de las rocas preexistentes (lodolitas, lutitas y areniscas) y son depositados sobre la parte media y/o pie de las laderas. Se les conoce como depósitos de ladera, han sido reconocidos en las laderas situadas al noroeste de Montero, situado contiguo a la quebrada Loja, donde los materiales son el resultado de derrumbes y deslizamientos, debido al incremento de las precipitaciones pluviales, (Figura 20).

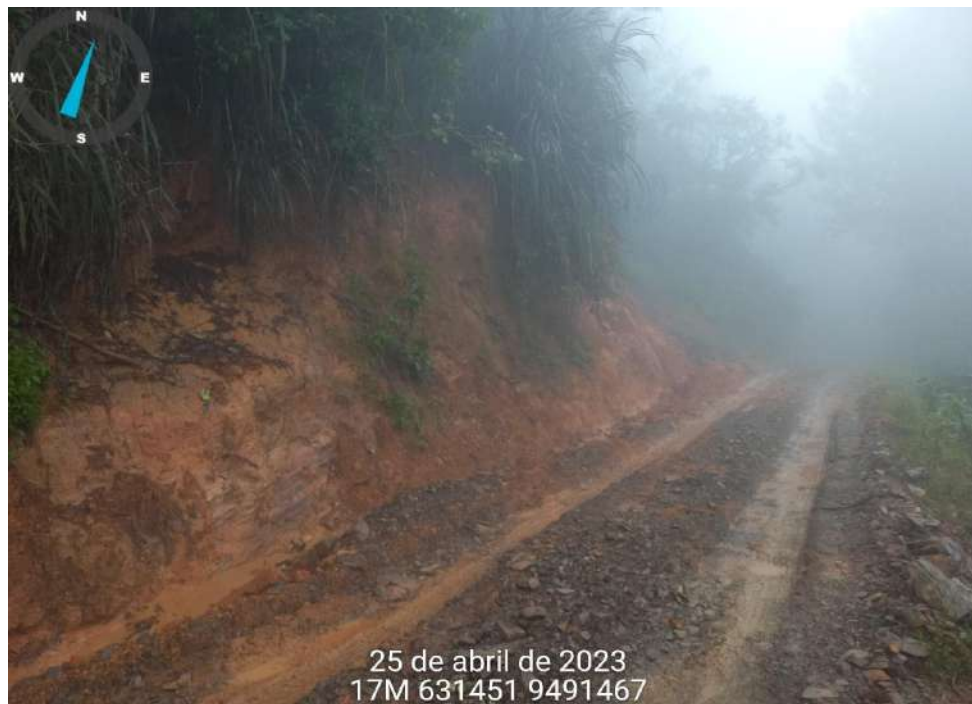
Grupo San Pedro (Ki-sp): Corresponde principalmente a lodolitas y/o limolitas intercaladas con calizas, esta unidad geológica constituye el substrato rocoso del área de estudio y aflora en el extremo noroeste de Montero, (Figura 22).

Figura 22.- Lodolitas intercaladas con lutitas que afloran en las inmediaciones de la vía de acceso al caserío Pite

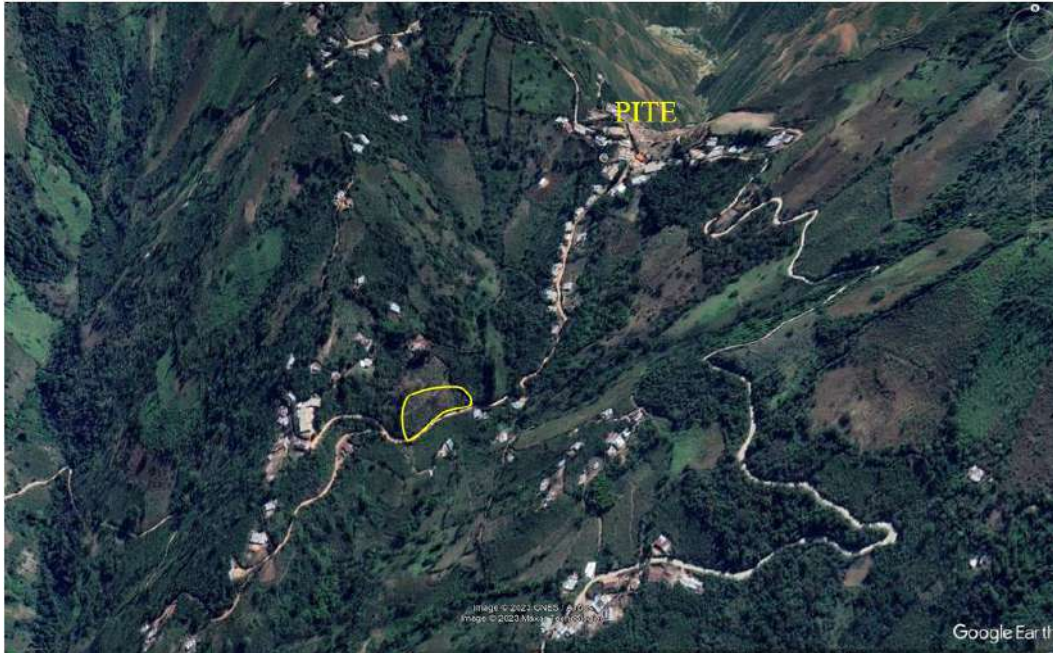
Figura 24.- Depósito coluvial (polígono amarillo) conformado por materiales limo arcillosos e inestables que han sido depositados sobre las laderas

Depósito Coluvial (Qh-co): Esta unidad geológica está conformada por materiales sueltos o inconsolidados (bloques de rocas o suelo) que resultan de la meteorización de las rocas preexistentes (limolitas) y son dispuestos sobre la parte media y pie de las laderas o superficies inclinadas. Se les conoce como depósitos de ladera, han

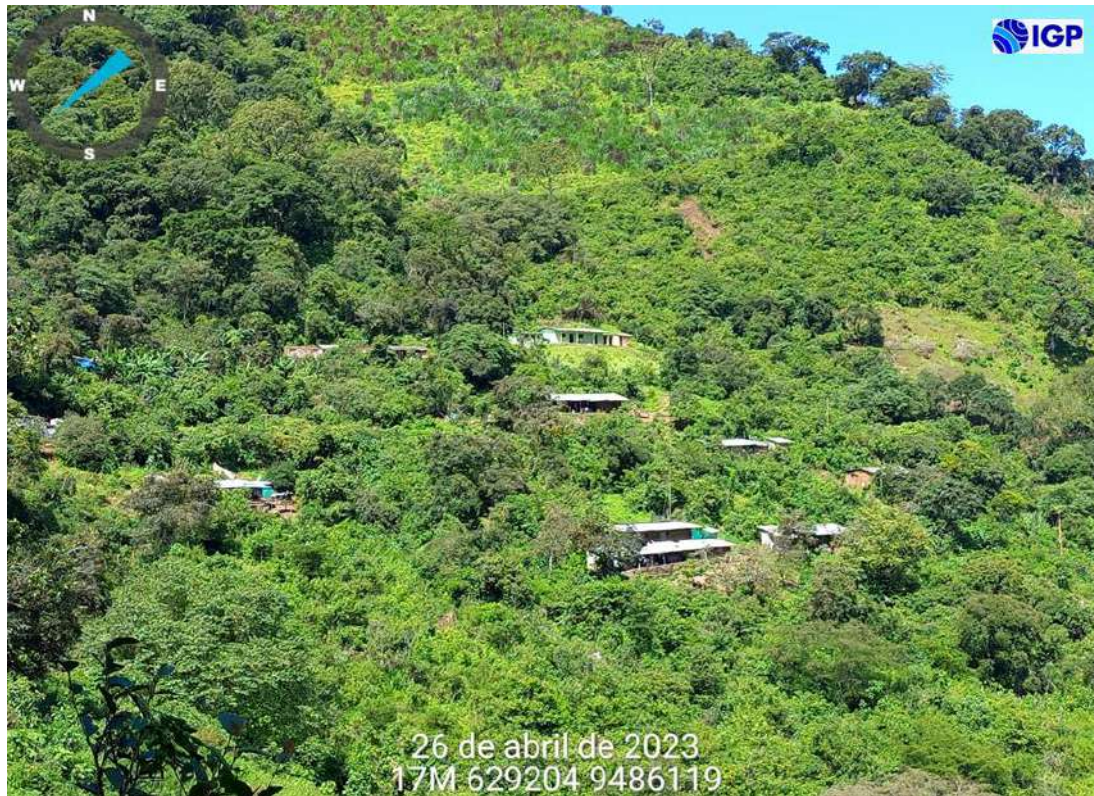
Grupo San Pedro (Ki-sp): Corresponde principalmente a lodolitas y limolitas, esta unidad geológica constituye el substrato rocoso del área de estudio, aflora en los alrededores del poblado Israel, (Figura 26).

Figura 26.- La ladera donde se asienta el poblado Israel se encuentra conformada por rocas del tipo lodolitas intercaladas con lutitas y se presentan cubiertas por vegetación

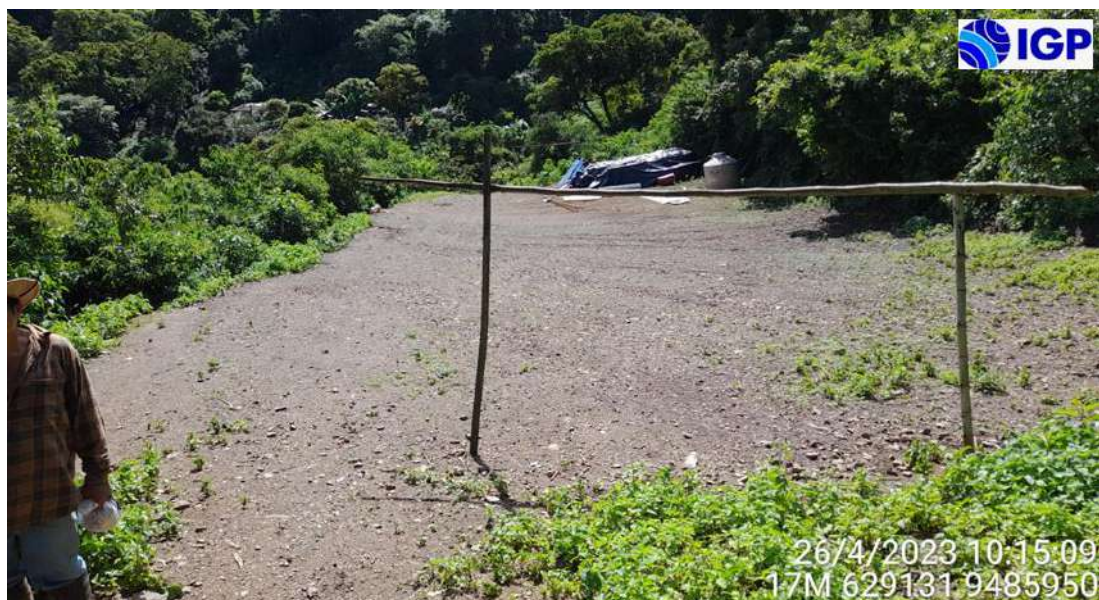
Depósito aluvial antiguo (Qh-al1): Consisten en materiales heterogéneos (gravas, arenas y limos principalmente) que han sido transportados y depositados en zonas de baja pendiente. Sobre esta unidad geológica se asienta el poblado de Israel, (Figura 27).

Figura 27.- Materiales heterogéneos de origen aluvial que han sido erosionados de rocas preexistentes que han sido movilizados pendiente abajo hasta depositarlos en zonas de baja pendiente, fueron reconocidos en las inmediaciones del poblado Israel (cancha deportiva)

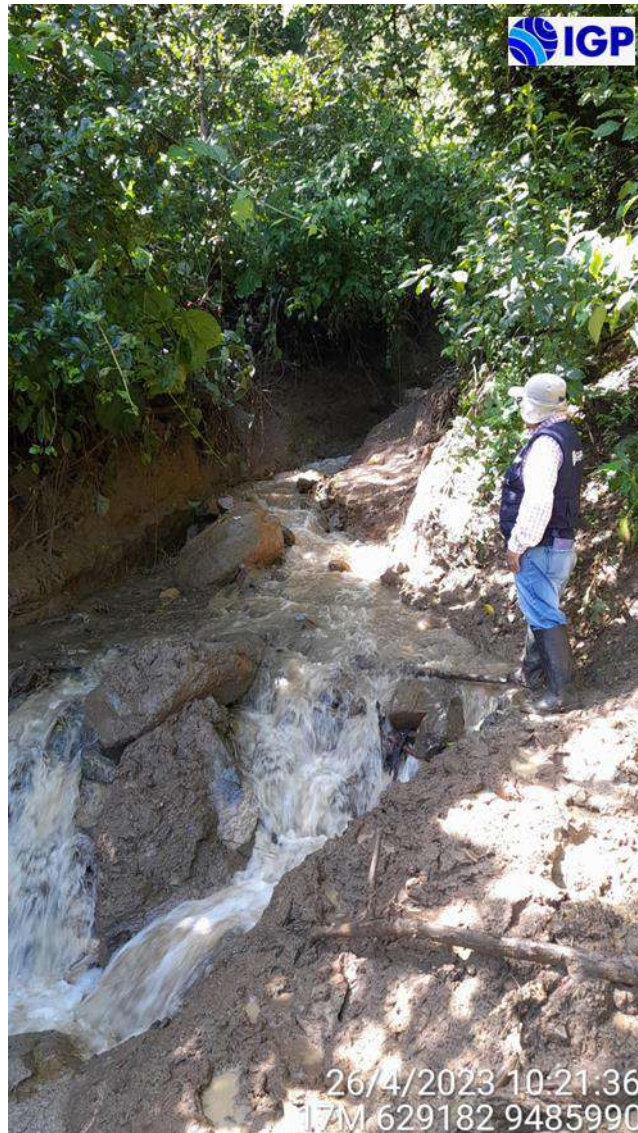
Depósito aluvial reciente (Qh-al2): Consiste en materiales heterogéneos (arenas y limos) que se encuentran depositados en los cauces de las quebradas o fuentes de drenaje (canales), esta unidad geológica ha sido identificada en la quebrada Chonta, (Figura 28).

Figura 28.- Depósito aluvial reciente reconocido en la quebrada Chonta, localizada en el extremo norte del poblado Israel

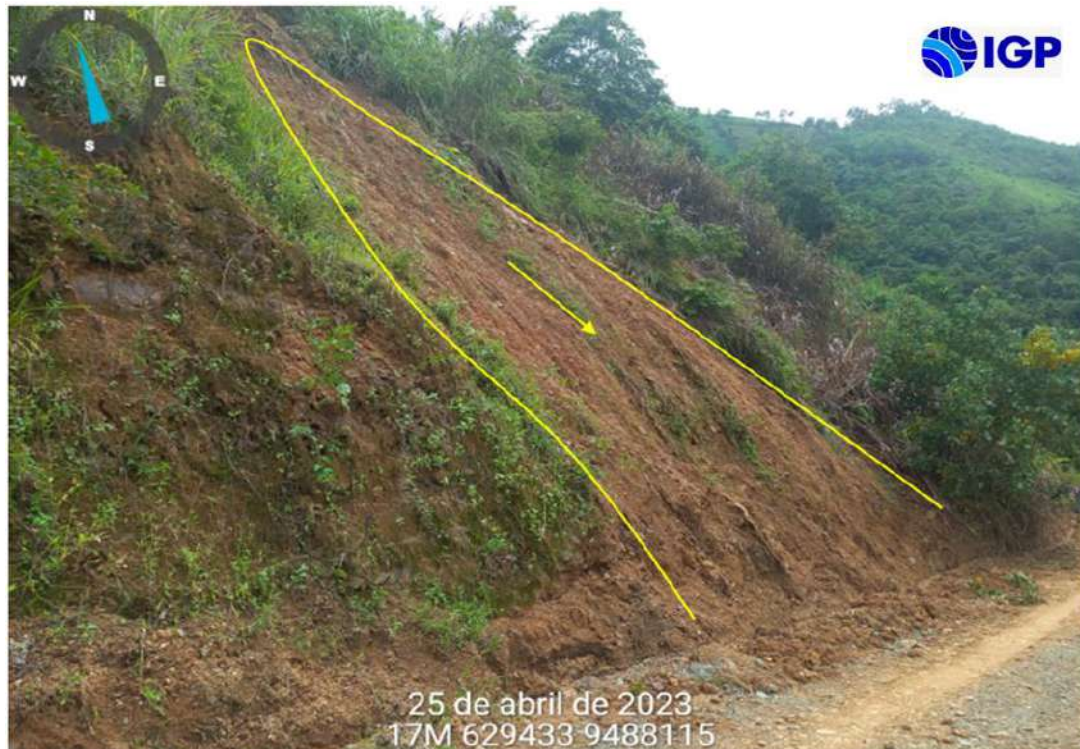
Figura 30.- Derrumbe (debajo de línea amarilla) generado en el sector Z debido a la ocurrencia de precipitaciones pluviales intensas que afectó la vía Montero – Santa Cruz y caseríos aledaños

– Santa Cruz – Los Paltos – Pichandul y Nogal presentó grietas y estuvo inaccesible en un tramo de aproximadamente 250 m de longitud en el mes de abril de 2023, (Figura 30).

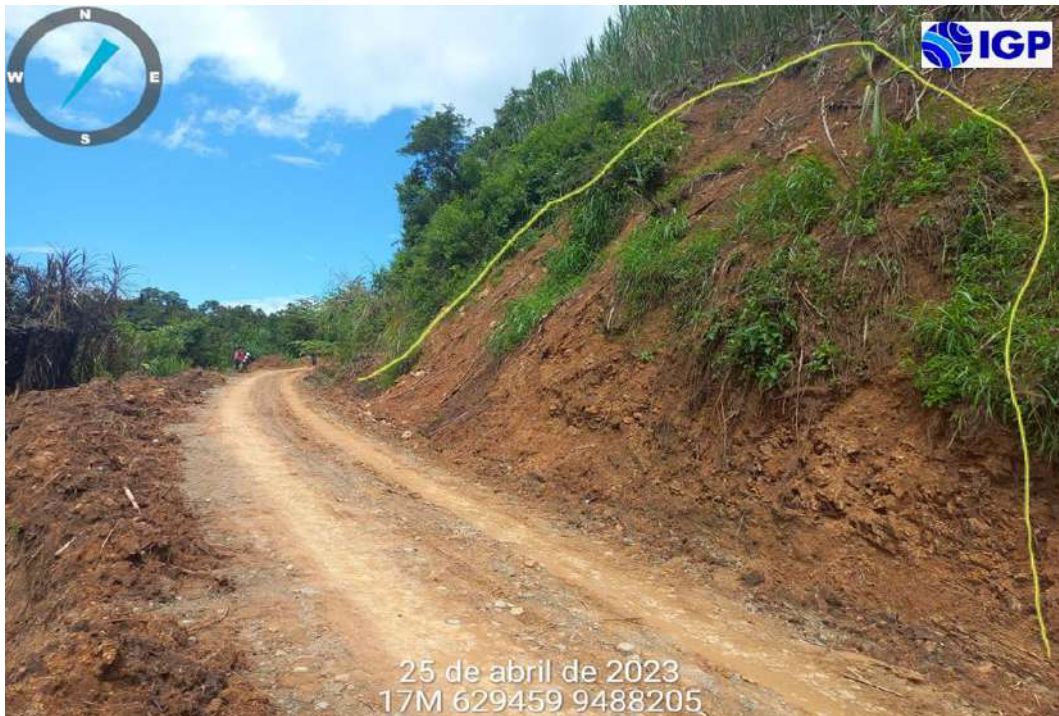
Figura 31.- Deslizamiento (debajo de línea amarilla) ocurrido el presente año, posterior a las lluvias intensas ocurridas el presente año, afectó parte de la vía Montero – Santa Cruz.

En las inmediaciones del sector Z se ha reconocido un deslizamiento, sobre laderas de pendiente superior a los 60° de inclinación, que se encuentran conformadas por limos arcillosos, presenta un área de 1970 m², el evento ha sido desencadenado por lluvias intensas y deforestación de laderas para el sembrío de caña de azúcar, (Figura 31).

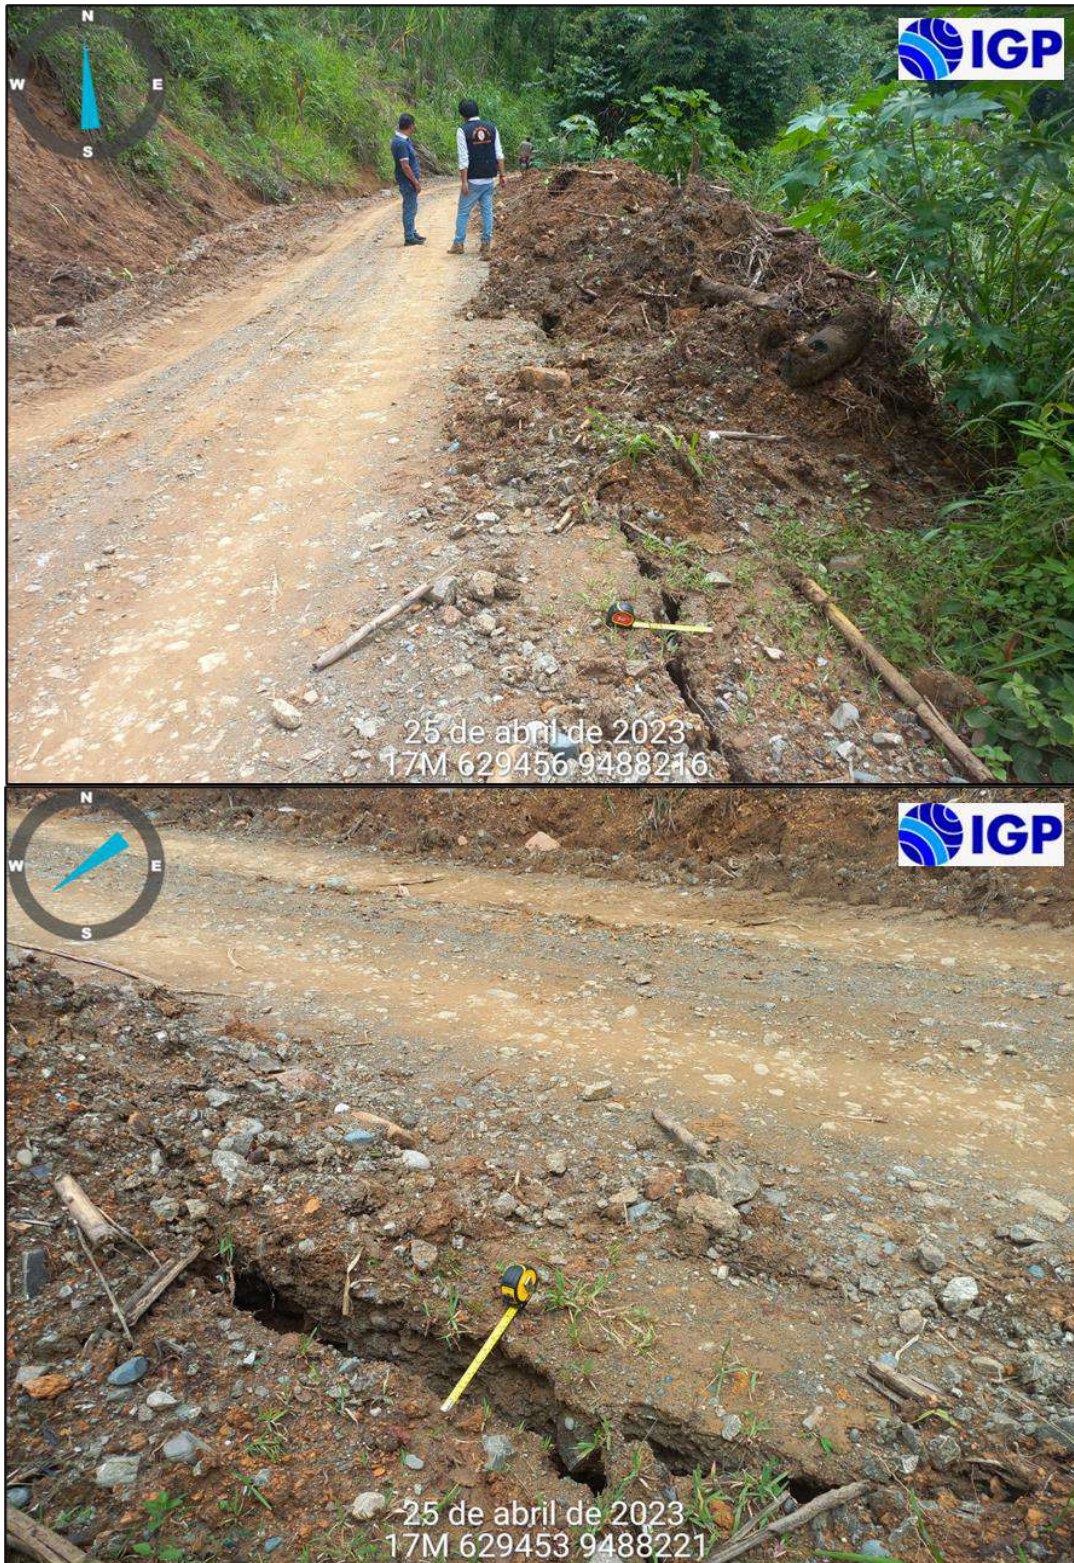
Figura 32.- Grietas en las inmediaciones de la vía Montero – Santa Cruz.

Además, se reconoció que, el sector Z, conforma una zona susceptible (predisposición) a la ocurrencia de deslizamientos, debido a las condiciones físicas (pendiente, litología y geoformas) que presenta y la ocurrencia de precipitaciones pluviales intensas, pudiendo afectar la vía de acceso y áreas de cultivo, como evidencia se identificaron grietas en el suelo de 0.25 m de ancho y 0.70 m de profundidad, (Figura 32).

- Producto de la ocurrencia de precipitaciones intensas e incremento de la infiltración del agua en el suelo, se identificaron en el extremo noroeste de la localidad de Montero (contiguo a quebrada La Loja) áreas inestables afectadas por un deslizamiento y un derrumbe, eventos que afectan la vía Montero – Santa Cruz – Los Paltos – Pichandul y Nogal, como evidencia se han reconocido materiales inconsolidados depositados sobre la ladera y grietas en el suelo (0.25 m de ancho y 0.70 m de profundidad) en un tramo de 250 m de longitud.

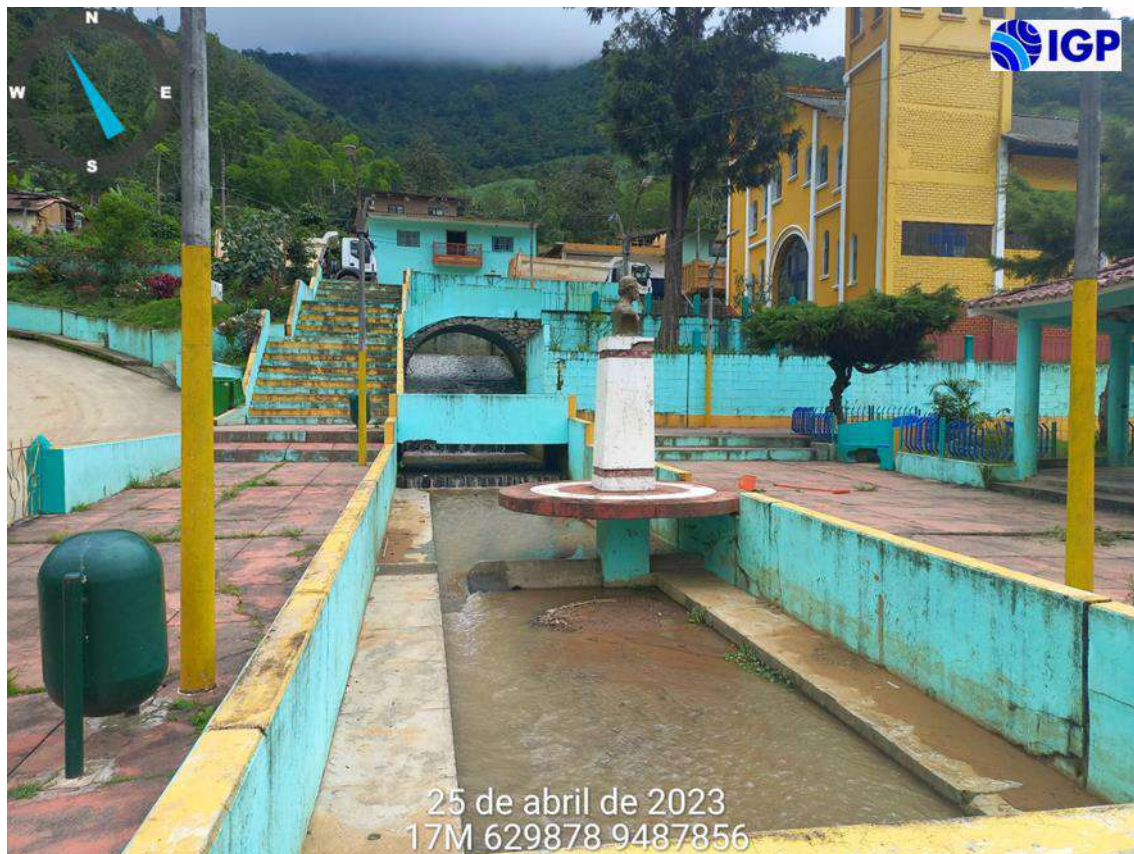
Figura 33.- Encauzamiento de la quebrada La Loja en las inmediaciones de la plaza de Montero que podría ser afectada por flujos de lodo

Zonas susceptibles a flujos de lodo han sido identificadas en las inmediaciones de la quebrada La Loja, cuyo cauce desciende desde el sector Z y discurre por la plaza de Montero hasta su desembocadura a la quebrada Chonta, (Figura 33).
