**INSPECCIÓN GEODINÁMICA EN MONTERO
CASESRÍO PITE Y POBLADO ISRAEL
(Distrito Montero, Provincia Ayabaca, Región Piura)**

Informe Técnico N°015-2024/IGP CIENCIAS DE LA TIERRA SÓLIDA

Inspección Geodinámica en los poblados Montero, Pite e Israel
(Distrito de Montero, Provincia de Ayabaca y Región de Piura)

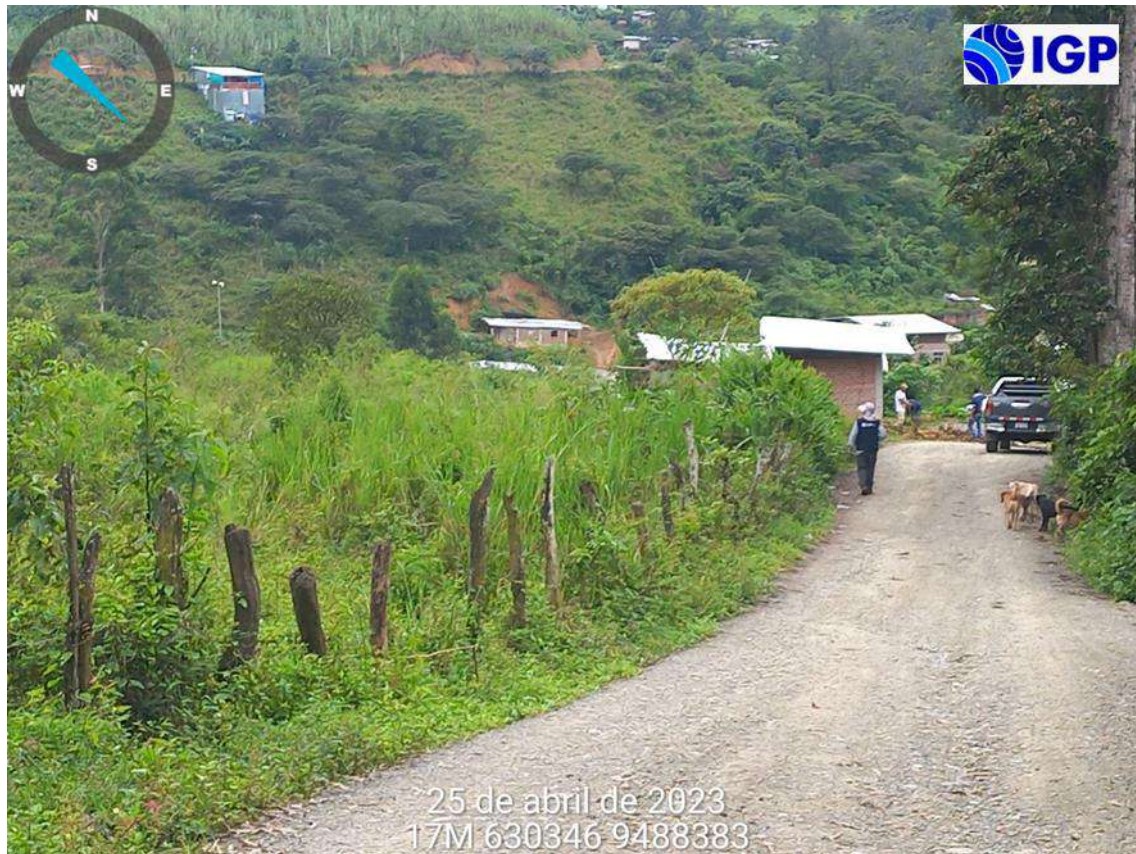
Figura 34.- La vegetación en las inmediaciones del sector Anexo Montero influye la acumulación de agua y saturación de los suelos arcillosos

Zonas afectadas por la ocurrencia de reptación de suelos han sido reconocidas en las inmediaciones del sector Anexo Montero (situado a 690 m al noreste de la plaza principal de Montero), donde los suelos identificados en este lugar son limo – arcillosos y se encuentran saturados, como evidencia se han reconocido afectaciones en las viviendas, tales como asentamientos en el piso, grietas en el suelo y paredes, (Figuras 34 y 35).

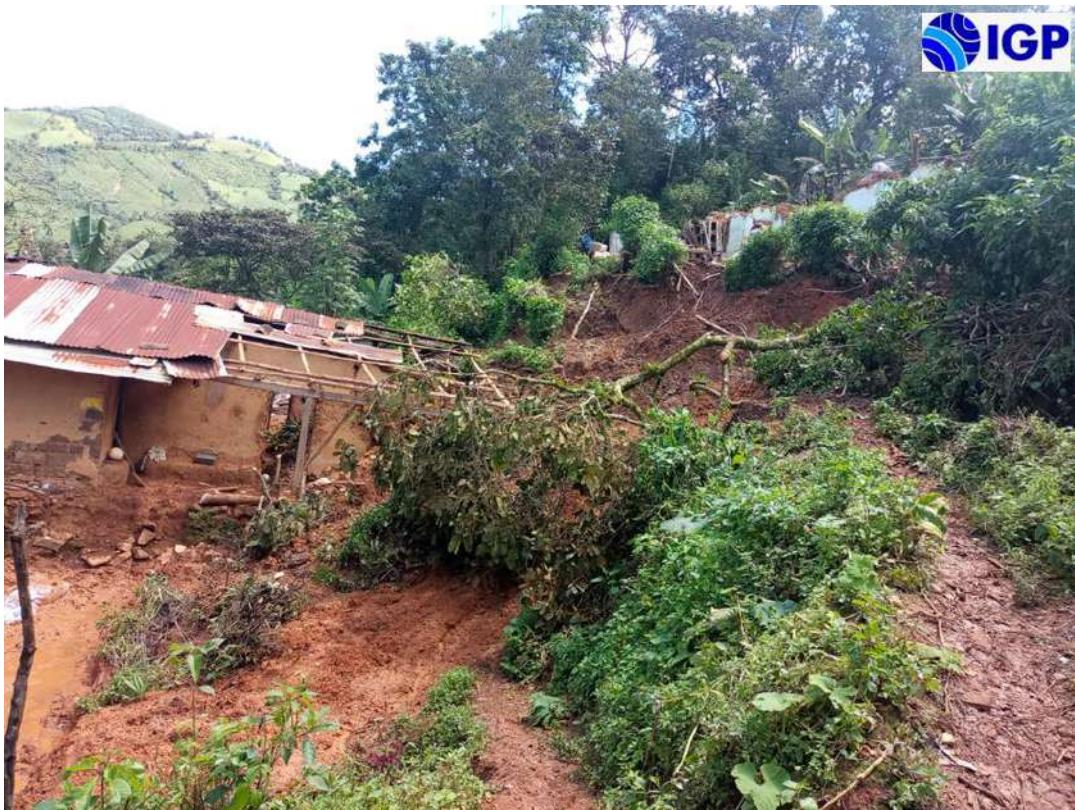
Figura 37.- Derrumbe ocurrido en el sector Anexo San José de Pite que afectó viviendas.

originando “zonas de arranque”, desde irregulares, hasta circulares, de dimensiones variables, desde pocos metros a decenas de metros; algunos son de gran dimensión. Estos eventos han sido identificados en el Anexo San José de Pite (470 m al noroeste de Pite) y en el extremo suroeste de Pite (a 590 m al suroeste de Pite), su génesis se relaciona con la ocurrencia de precipitaciones pluviales intensas, debido a la infiltración del agua hacia el subsuelo que está conformado por suelos limosos y rocas del tipo lutitas y lodolitas, además, presentan pendiente mayor a 15° de inclinación y escorrentías superficiales de agua, desencadenando el derrumbe de los materiales pendiente abajo y materiales coluviales que ocupan un área aproximada de 2268 m² que han afectado viviendas y áreas agrícolas en dicha zona, (Figura 37).

- Las laderas de montaña donde se asienta el poblado Pite y Anexo San José de Pite son afectadas por la ocurrencia de derrumbes durante los periodos de lluvia intensa, generando grietas y colapso de viviendas.

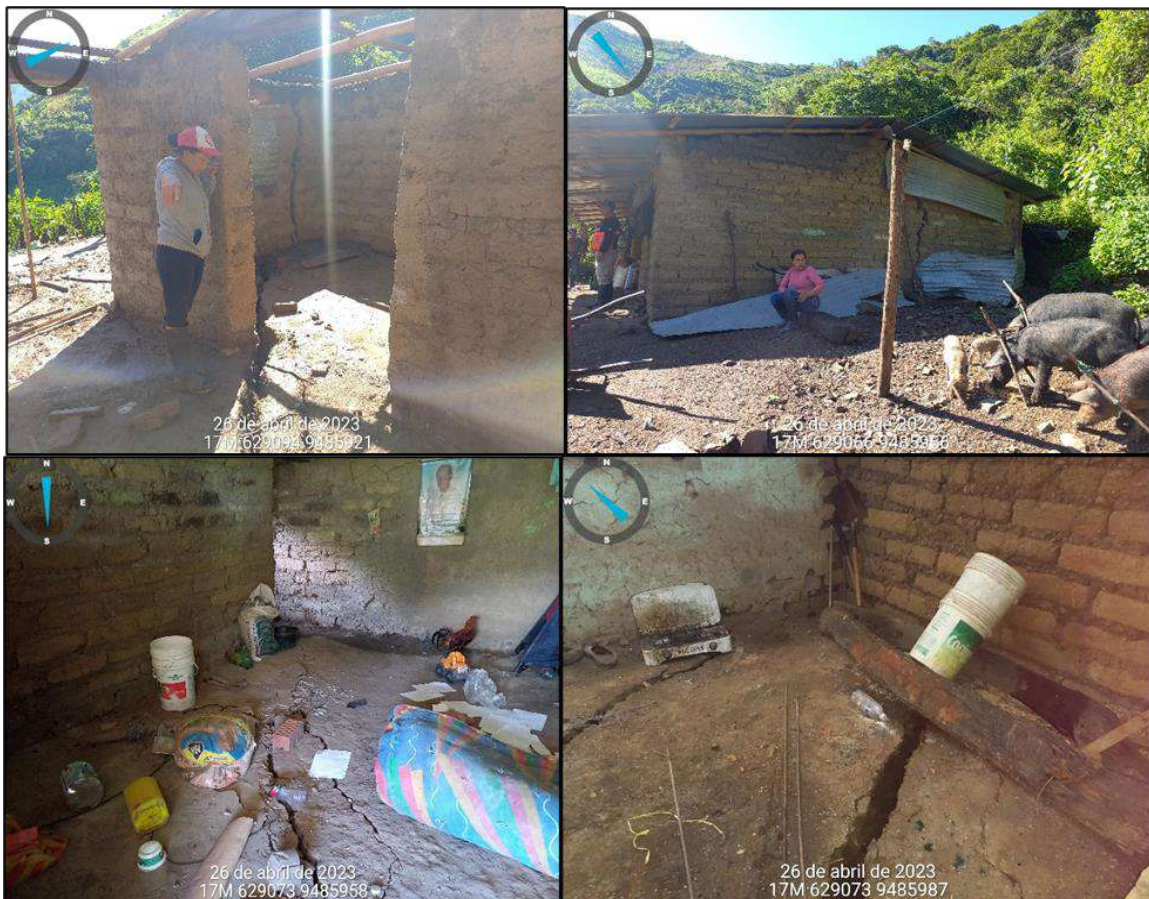
Figura 39.- Evidencias del deslizamiento son las grietas identificadas en las viviendas (imágenes superiores) y suelo (imágenes inferiores) en algunos casos se ha generado el colapso de las paredes

Zonas donde ocurren deslizamientos han sido identificadas en las inmediaciones de la ladera deforestada sobre la que se asienta el poblado Israel, debido a la ocurrencia de precipitaciones pluviales intensas que saturan los suelos e incrementan la carga (peso) de los materiales que la conforman, generando su inestabilidad, entre las evidencias reconocidas se identificaron grietas en el suelo, viviendas y en la institución educativa Los Girasoles, (Figuras 39, 40 y 41). Cabe señalar que, las grietas en el suelo presentan profundidad máxima de 0.70 m y ancho de 0.10 a 0.20 m.

- El poblado de Israel se asienta sobre laderas que han sido deforestadas y durante la ocurrencia de precipitaciones pluviales han generado grietas en el suelo, por tanto, constituyen zonas susceptibles a la ocurrencia de deslizamientos y derrumbes. Durante la inspección de campo se identificó que, la infraestructura de la institución educativa Los Girasoles se encuentra en estado inhabitable debido a que tiene grietas en el piso, paredes y las puertas de acceso a las aulas han sido deformadas, impidiendo el ingreso, debido a la activación del deslizamiento.

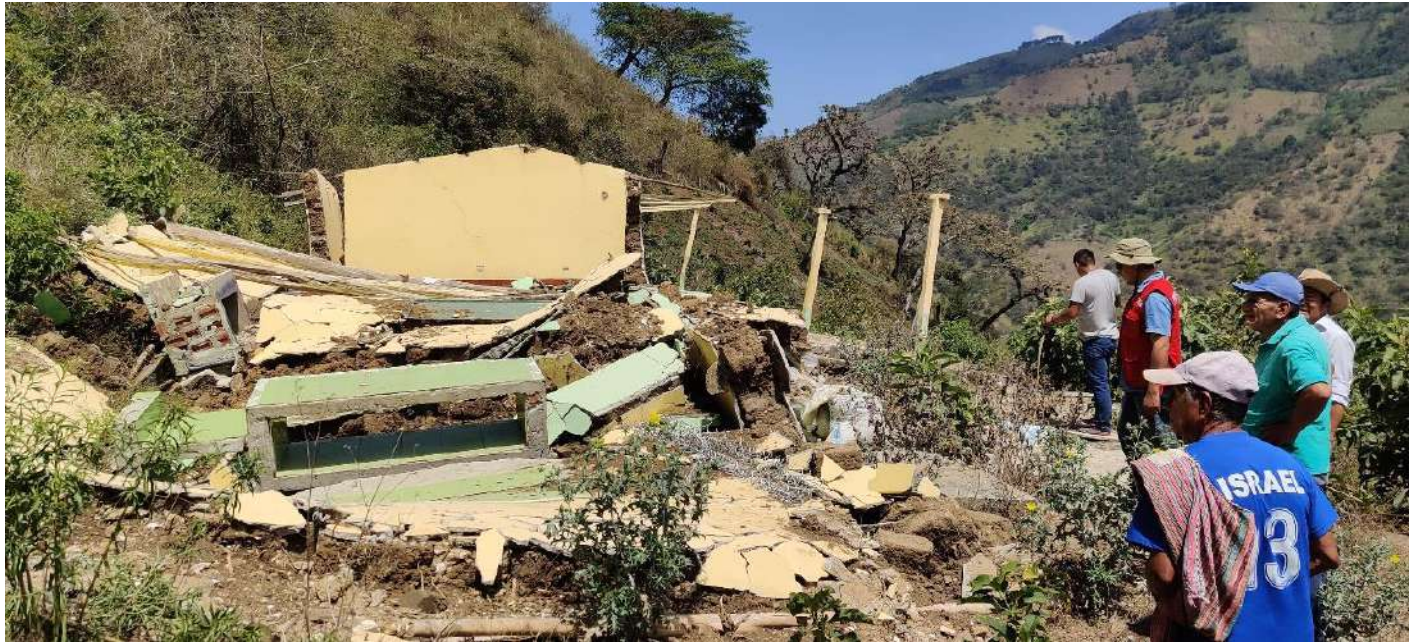
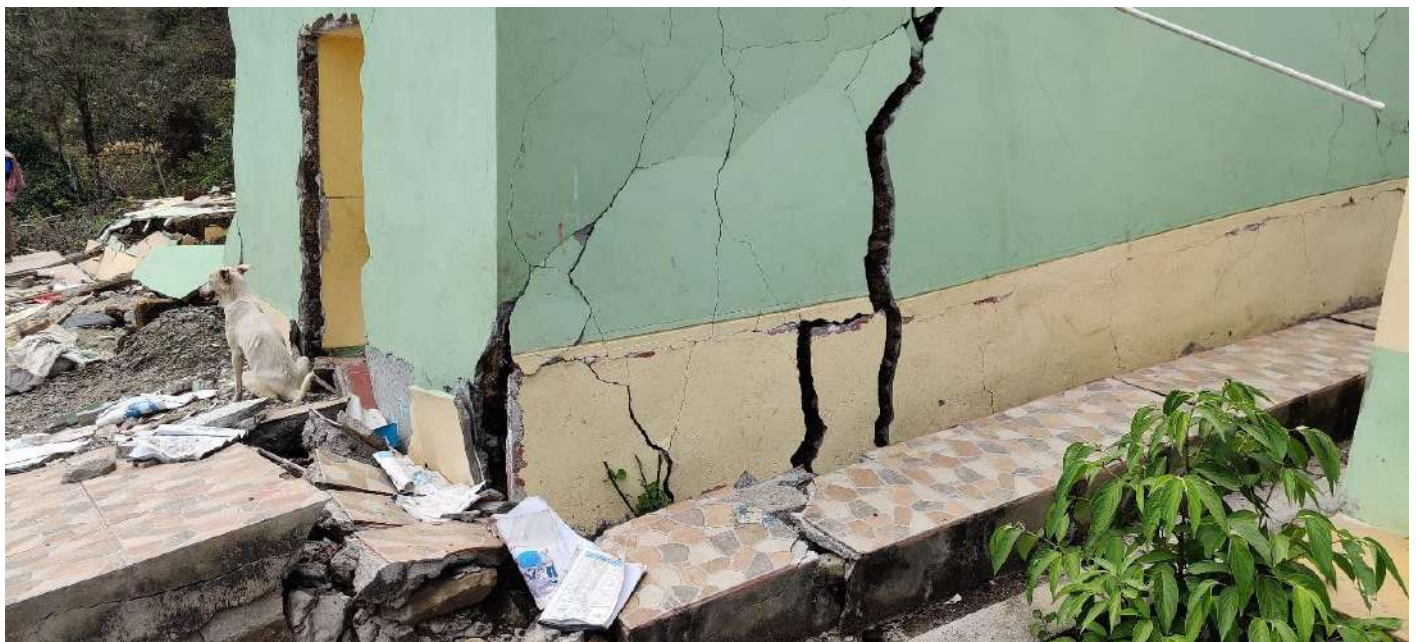
Colapso de la I.E Primaria y PRONOEI – Caserío de Israel

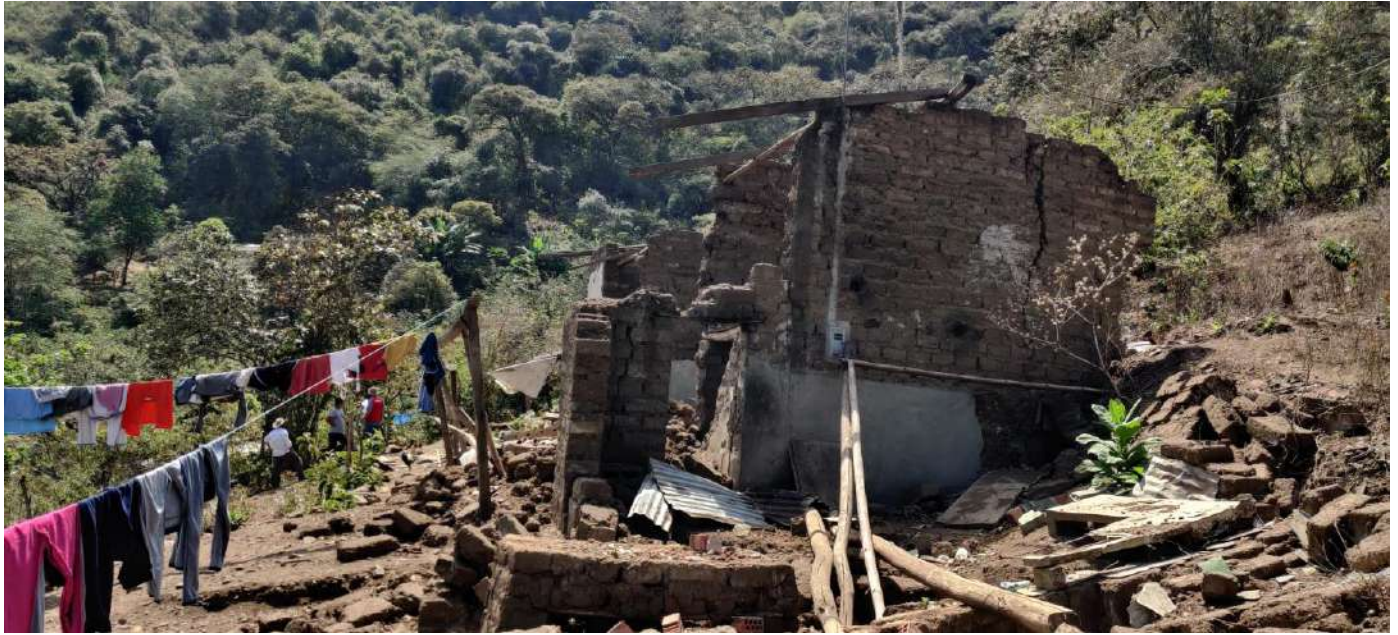
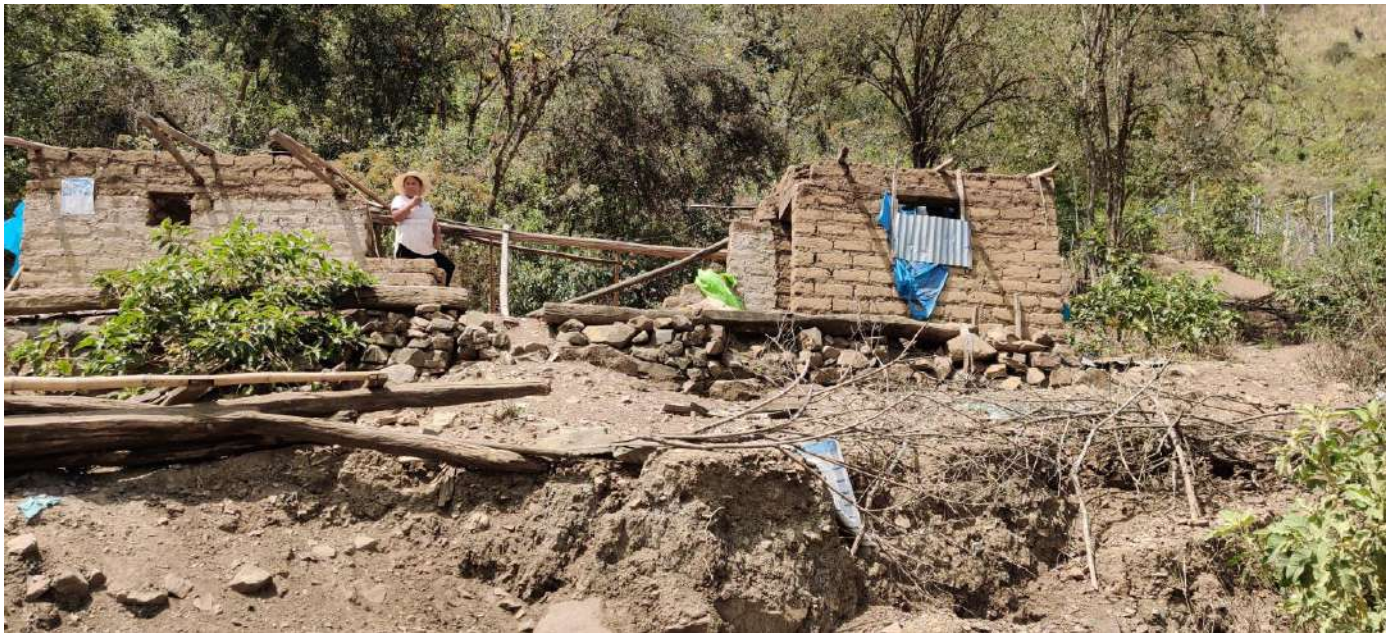
✚ Viviendas colapsadas – Caserío de Israel

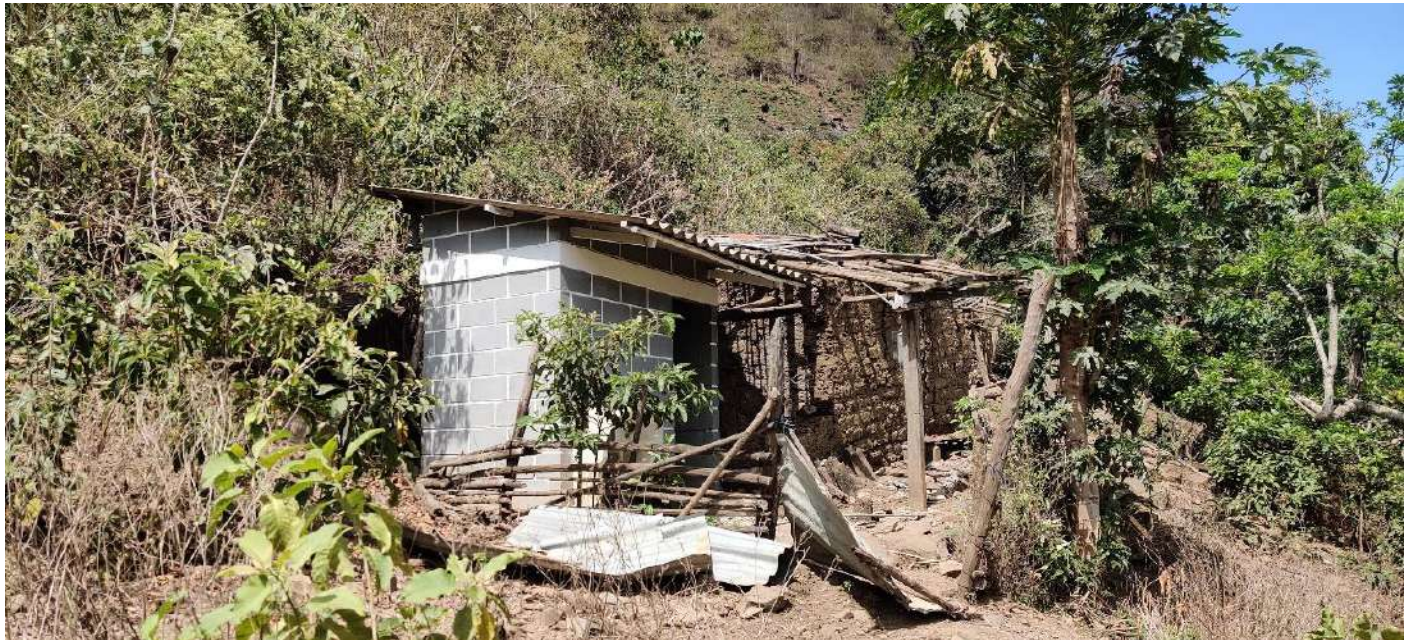
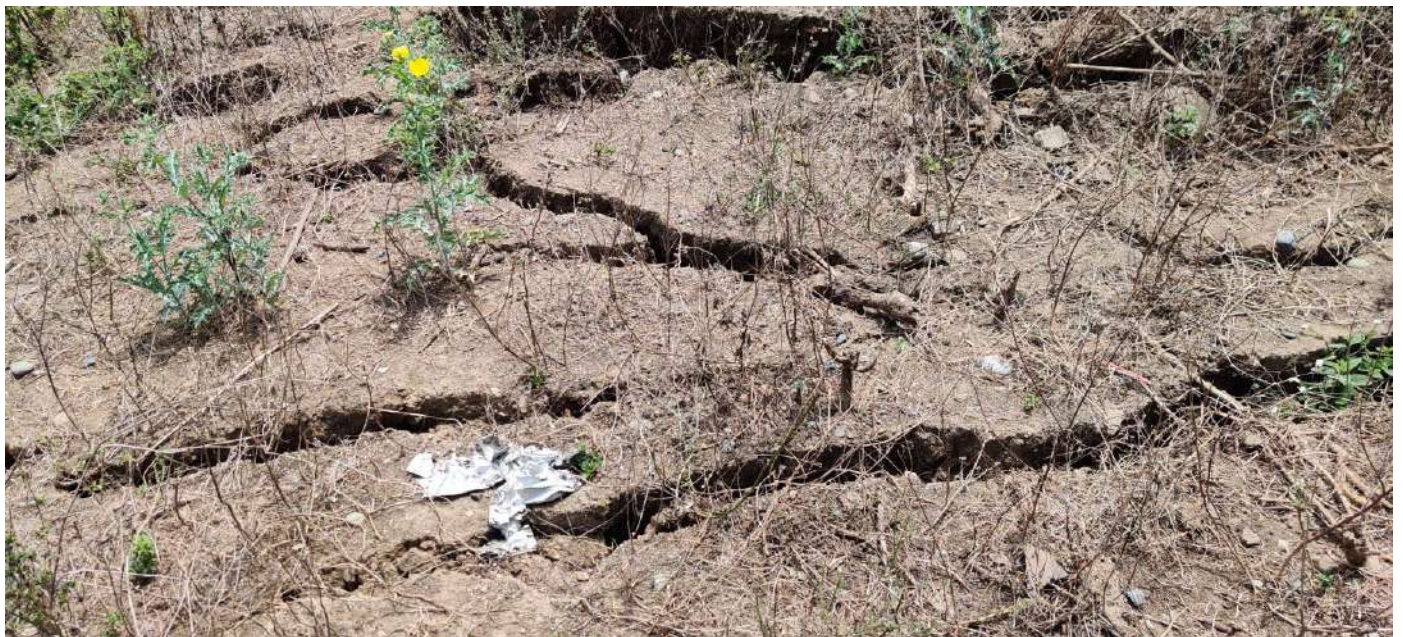
🚧 Terreno con grietas – Caserío de Israel
